FASTVEG

Forsterkning av skogsbilveibæreevne, trinnvis enkel **Groundeco**-metode

NIBIO RAPPORT | VOL. 8 | NR. 144 | 2022

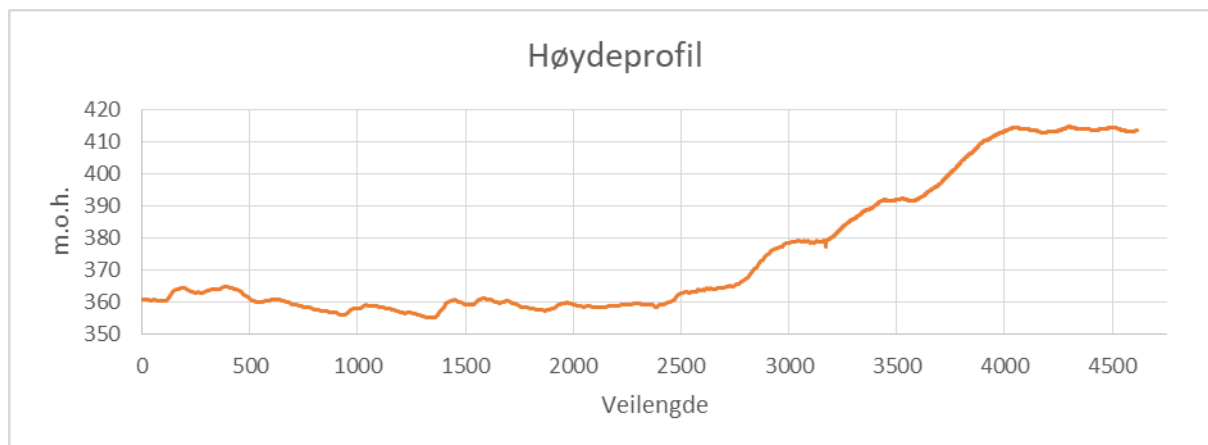
Figur 2. Høydeprofil fra Høydedata.no

Veien er relativt flat fra 0 til 2500 meter. Mellom 2500 og 4000 meter er det mer stigning, men figuren har sterkt overdrevet høydevariasjonen, det er i gjennomsnitt 3 % stigning på denne strekningen. De siste 600 meterne flater det mer ut igjen på den ombygde delen.

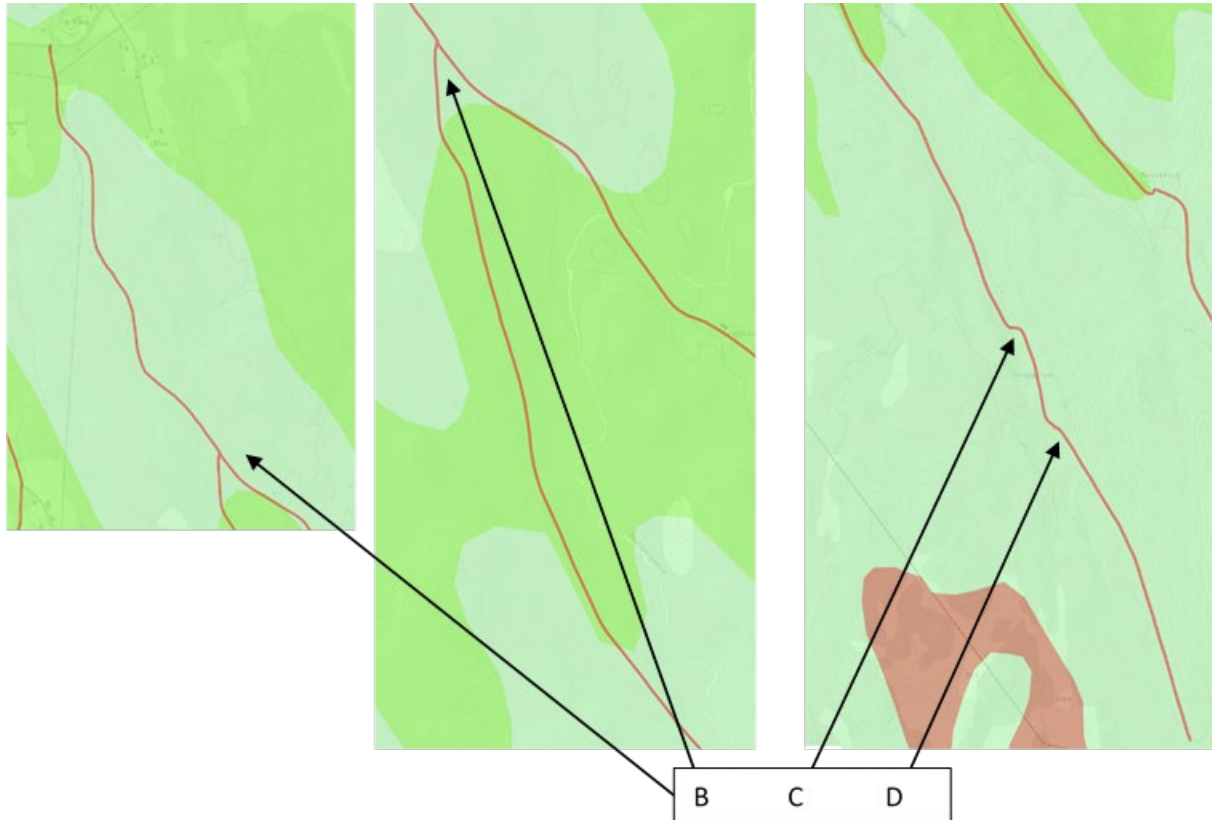
Figur 3. Løsmassekart for veiområdet (NGU)

Veien starter med en kort strekning med tykk morene før den går over i tynn morene. Etter veikrysset (B) går den over i en lengre strekning med tykk morene før den siste delen med tynn morene.

Løsmassekartleggingen fra NGU er relativt grov. Det er følgende definisjoner av de aktuelle løsmasseklassene:

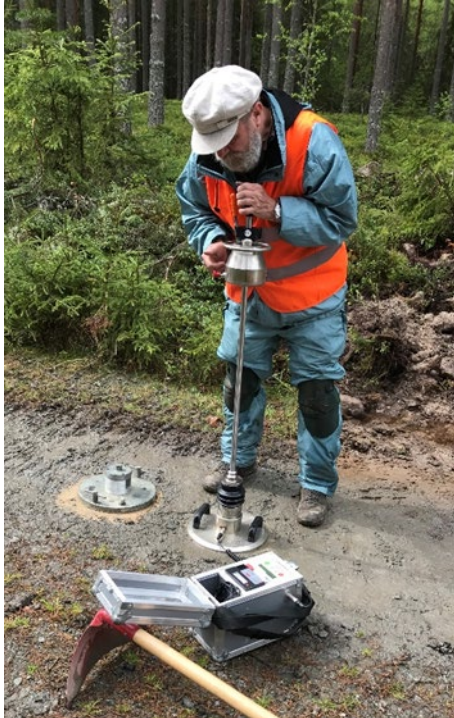
Figur 7. Måling med lettvektsfallodd

Lettvektsfallodd ble benyttet ved oppstart av prosjektet, parallelt med platebelastning og grusprøvetaking.

Med lettvektsfallodd registreres den dynamiske elastisitetsmodulen, Evdyn. Det skjer ved at et lodd på 10 kg slippes ned mot en 30 cm stor plate plassert på veien og de registrerte dataene overføres direkte til en tilhørende analyseenhet.

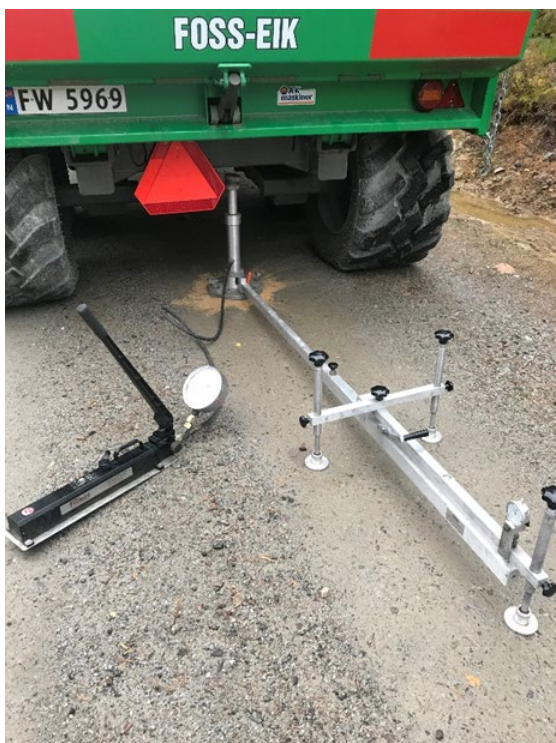
Figur 8. Måling med platebelastning

Ved platebelastningsforsøk benytter man seg av en motvekt (gravemaskin, lastet henger o.l.) for å kunne belaste en 30 cm stor plate med 2 repetisjoner av en serie økende belastninger. Platens nedtrykking i veibanen registreres ved hjelp av en Benkelmansbjelke påmontert et måleutrustning (ytterst til høyre på Figur 8).

Målingene brukes til å beregne de statiske elastisitetsmodulene E_{v1} og E_{v2} for hhv første og andre måleserie.

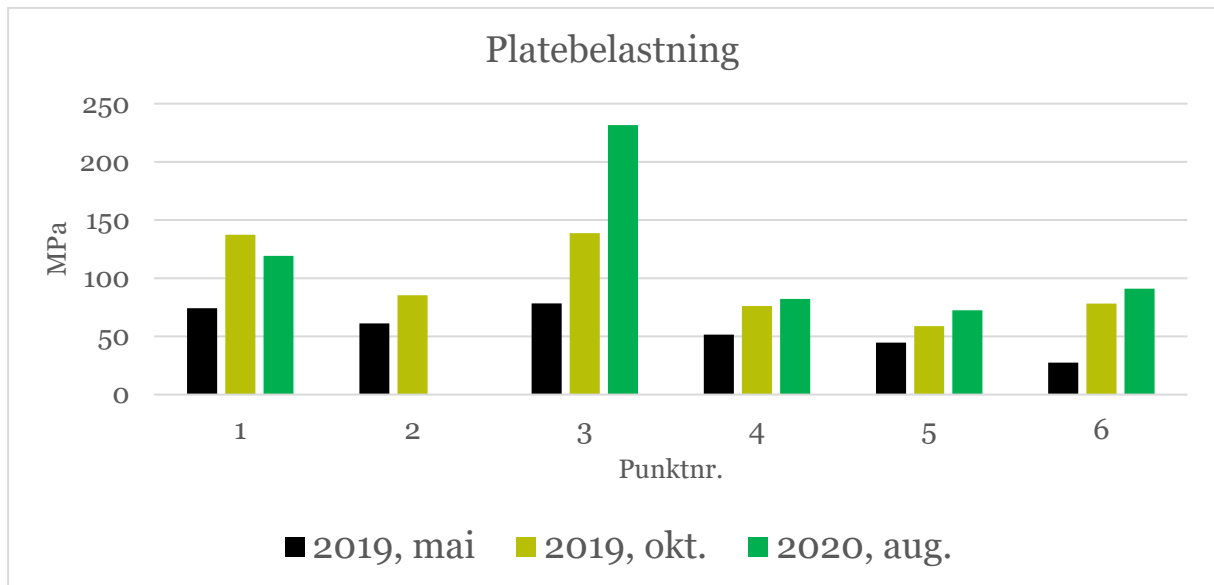
Figur 10. Ev₂-resultater fra platebelastningsmålinger, MPa.

Punkt 2 ble ved en feil ikke registrert på riktig sted under målingen i august 2020 og er derfor ikke med.

For alle punkter var det positiv utvikling fra før-målingen i mai-19 til okt-19. Med unntak av punkt 1 var det en ytterligere økning fra okt-19 til aug-20.

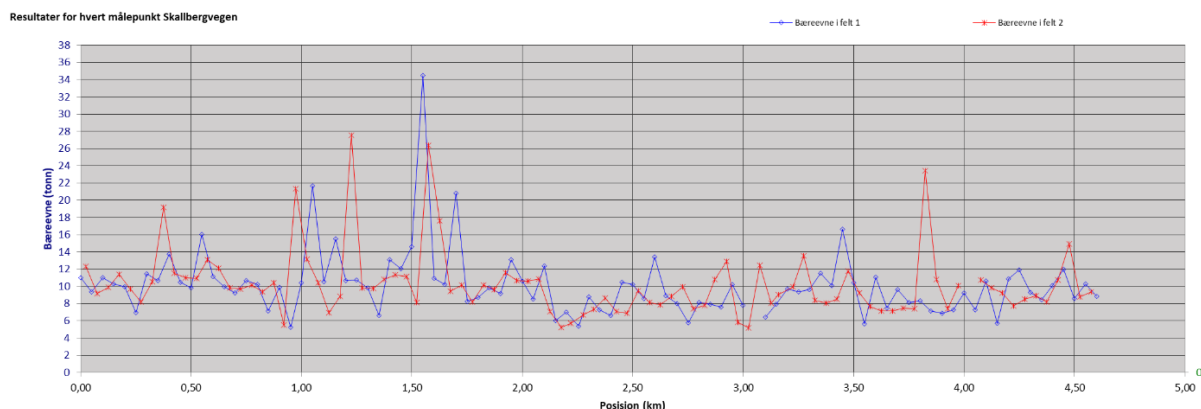
Figur 11. Resultater fra falloddsmålinger 29.10.20, tonn.

Figuren viser målt bæreevne fra nord mot sør for hhv høyre side (blått) og venstre side (rødt). Et brudd i den blå linjen, etter 3 km, og et i den rød linjen, ved 4 km, skyldes ekstremverdier over 40 tonn som er fjernet i henhold til SVV-standarden.

Hovedutfordringen er de store lokale variasjonene man finner både i løsmasse-, fuktighets- og bæreevneforhold langs veilinjens. For sammenligningens skyld er Figur 11 satt sammen med en måleserie fra en skogsbilvei klasse 2 (Figur 22). Dette er en helt flat vei på relativt homogene løsmasseforhold og under tørre forhold hvor det i forsøkssammenheng ble transportert 4.000 m³ i løpet av 4,5 timer uten skader på veien.

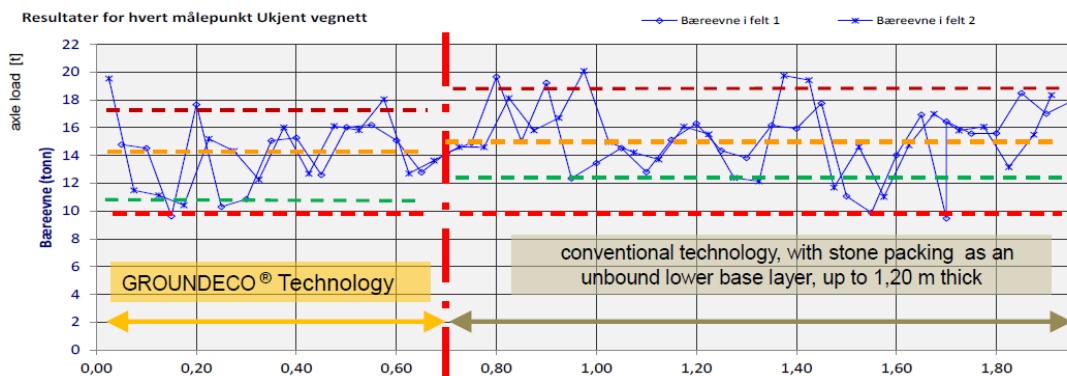
Figur 19. Sammenligning av naboveier på Rena Leir målt med SVV fallodd juni 2020, anlagt i 2007 med Grounddecometoden (til venstre) og tradisjonell veibygging metode (til høyre). Grønn stiplet linje er SVVs bæreevneklassifisering basert på 10% kumulativ verdi. (Tekmas 2020 a)

Hva gjelder varigheten av Groundeco/EcoX-behandlingen, kan det fra et pågående prosjekt ved NIBIO nevnes at en vei fra Rena Leir som ble Groundeco/EcoX-behandlet i 2007, ble målt til en bæreevne på 10,8/11,7 tonn (høyre og venstre side) i 2020, - 13 år senere, samt en nabovoi.

En nabovei bygd samtidig med tradisjonelle masser har noe høyere bæreevne, men det er ikke oppgitt noen anleggskostnader for de to metodene i Tekmas (2020 a). Veien bygd med den tunge Grounddecometoden har uansett en bæreevne over 10 tonn 13 år etter anleggelse. Dette er veier som har vært utsatt for mye tungtransport, men fått et jevnlige vedlikehold.

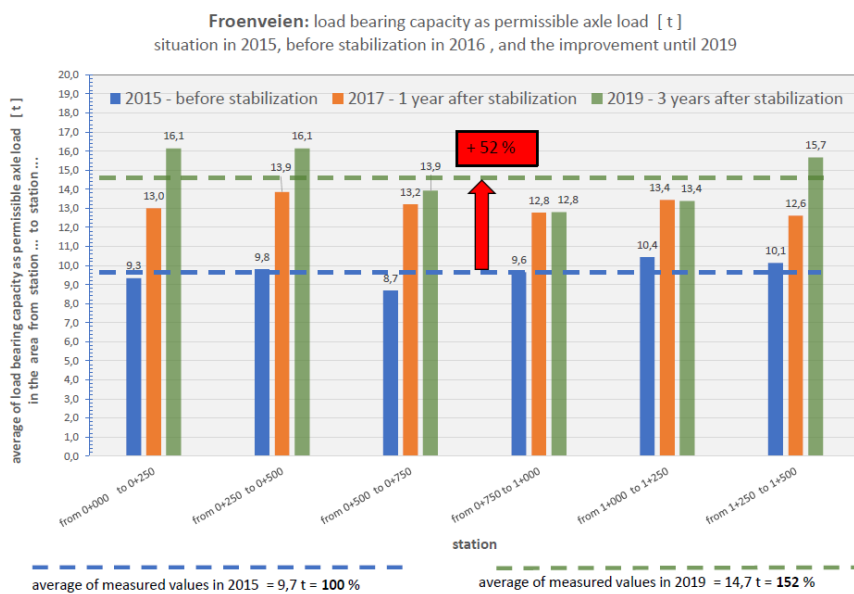
Figur 20. Bæreevneutvikling på Froensveien i Frogn kommune (Tekmas 2020 b)

Figuren over viser at bæreevnen har fortsatt å øke fra 2017 (ett år etter behandling) til 2019 (tre år etter behandling).

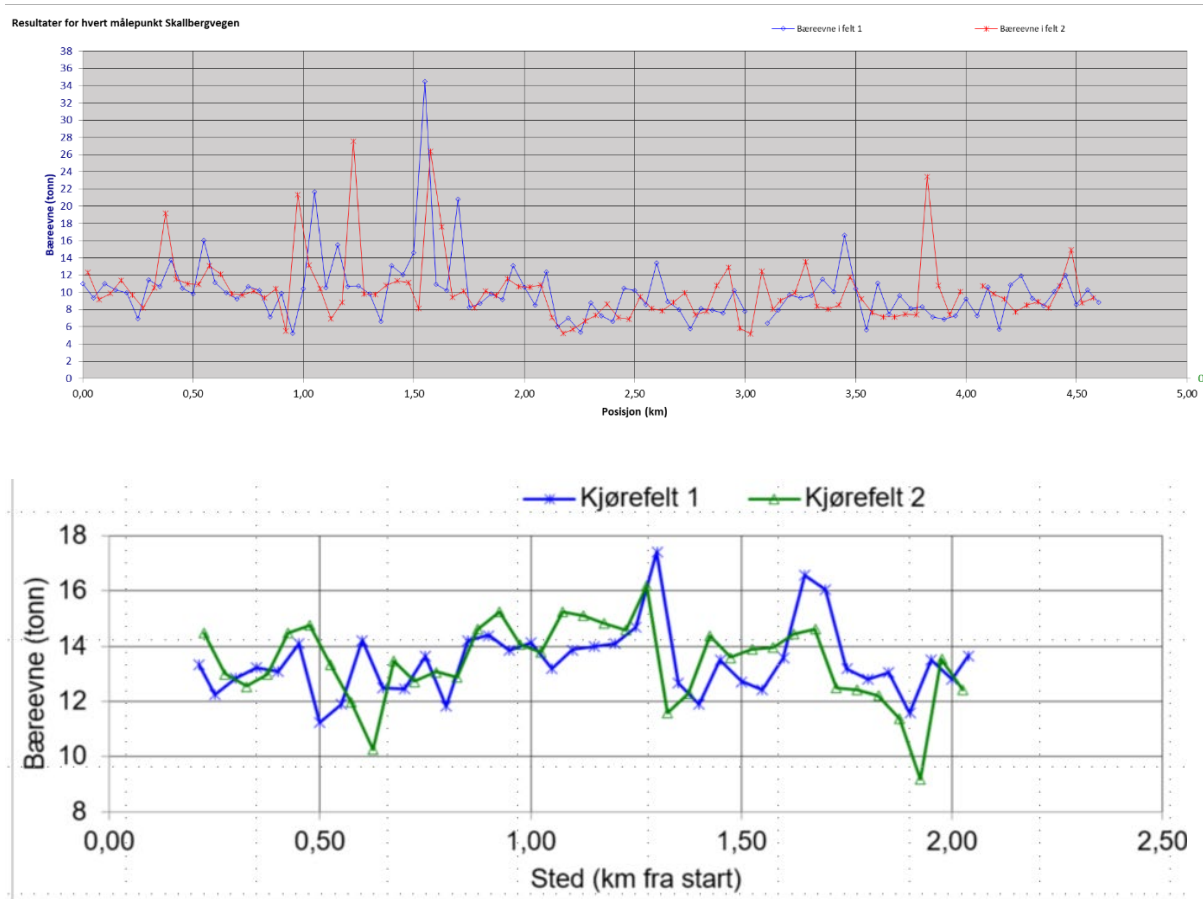
Figur 22. Bæreevnevariasjon for Skallbergveien (øverst) og en klasse 2 vei (nederst).

Man finner for begge veiene store variasjoner langs samme veiside (kjørefelt) og ikke minst mellom høyre og venstre side av veien (mellom kjørefeltene). De registrerte punktene har som nevnt 50 meter avstand mellom registreringer på samme side av veien, - hvordan bæreevnen varierer på denne strekning vet man ingenting om.
