Setrene ved Tesse 50 år etter

Feltarbeid i 1970 og 2020

NIBIO RAPPORT | VOL. 9 | NR. 70 | 2023

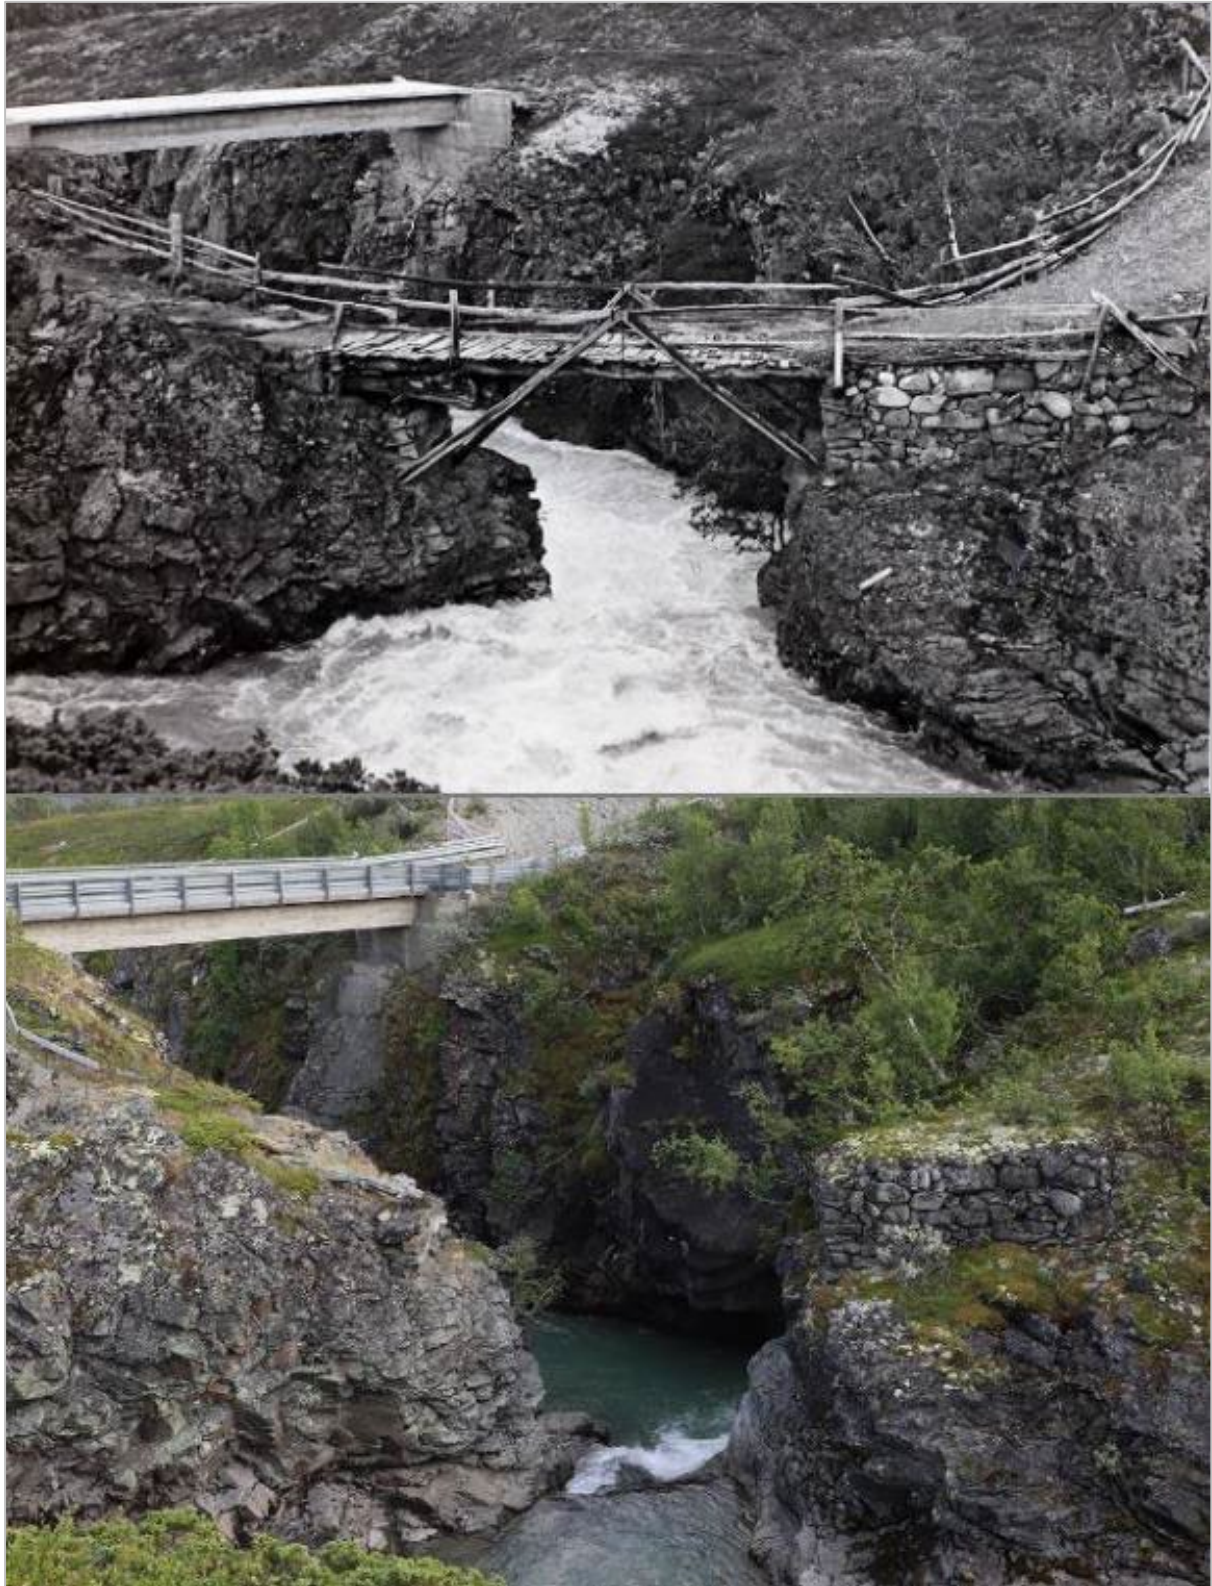
Bilde 5. 1970-2020. Forbindelsen mellom sørlig og vestlig del av sjøen har vært utfordrende. Spesielt var forsering av elva Smådøla vanskelig. I 1970 var arbeidet med ny bro i gang og i 2020 er brua for lengst tatt i bruk. Av den gamle brua ses kun brufundamenter. Foto Arthur Sand, UiO og Oskar Puschmann, NIBIO.

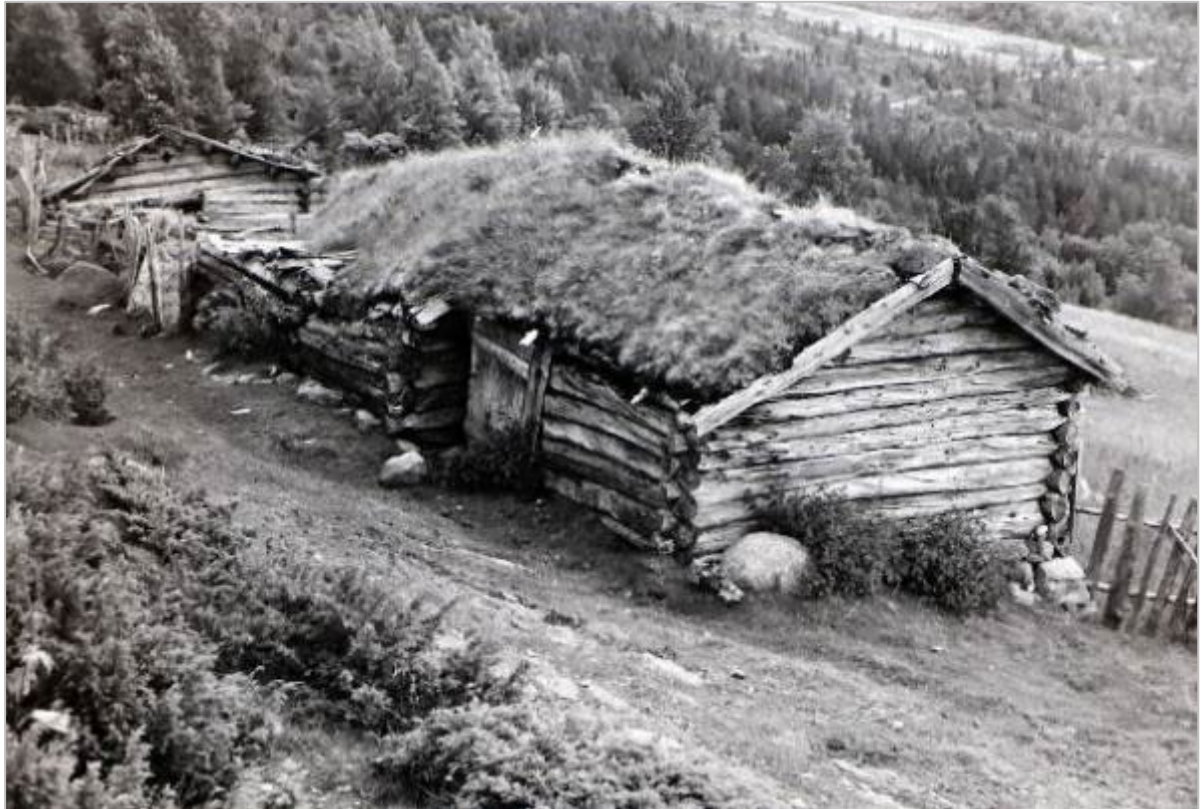
Bilde 7. 1970. Randsetra var en husmannsseter som gikk ut av bruk allerede rundt 1890. Bygningene var mindre enn vanlig på setrene her, men setra inneholdt både stue, stall, kufjøs, sauefjøs og løe. Setra lå i bratt terreng opp fra Djupvika. I 2020 er alle hus bortsett fra løa borte. Foto Arthur Sand, UiO.

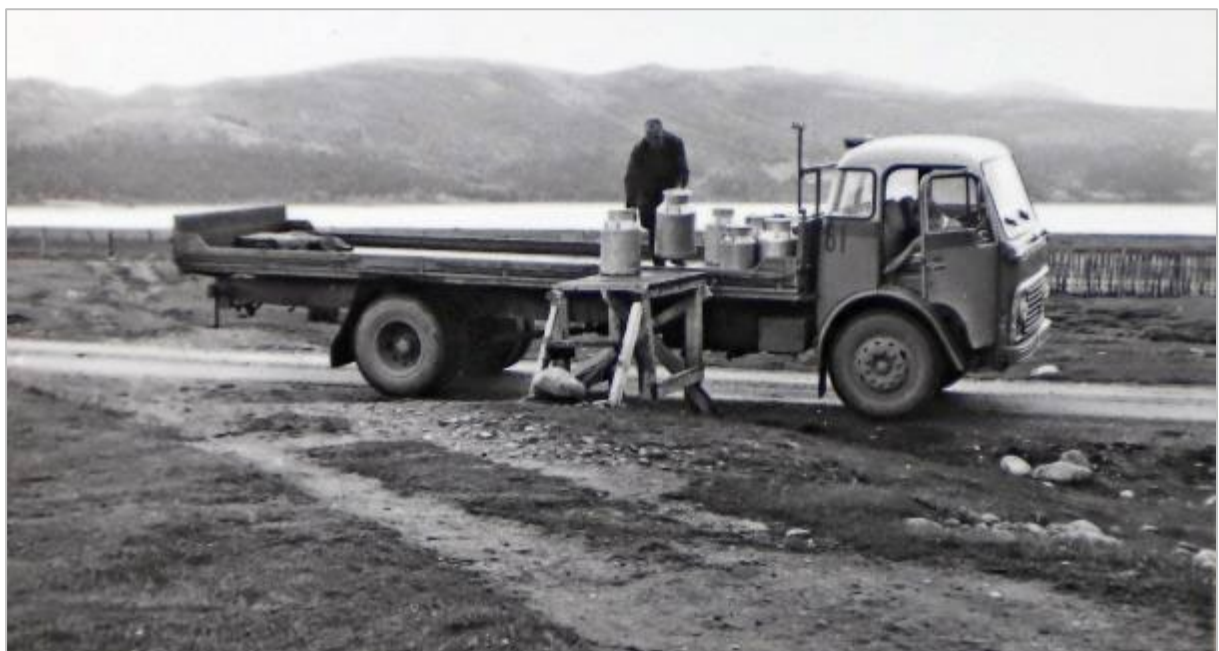
Bilde 10. 1970. Kl. 06 er det spannhenting på Nordseter. Kl. 14 kommer de tomme spanna tilbake. Det står kanskje ti melkeramper rundt Tesse. Rampene står nær avkjølingene. Foto Arthur Sand, UiO.

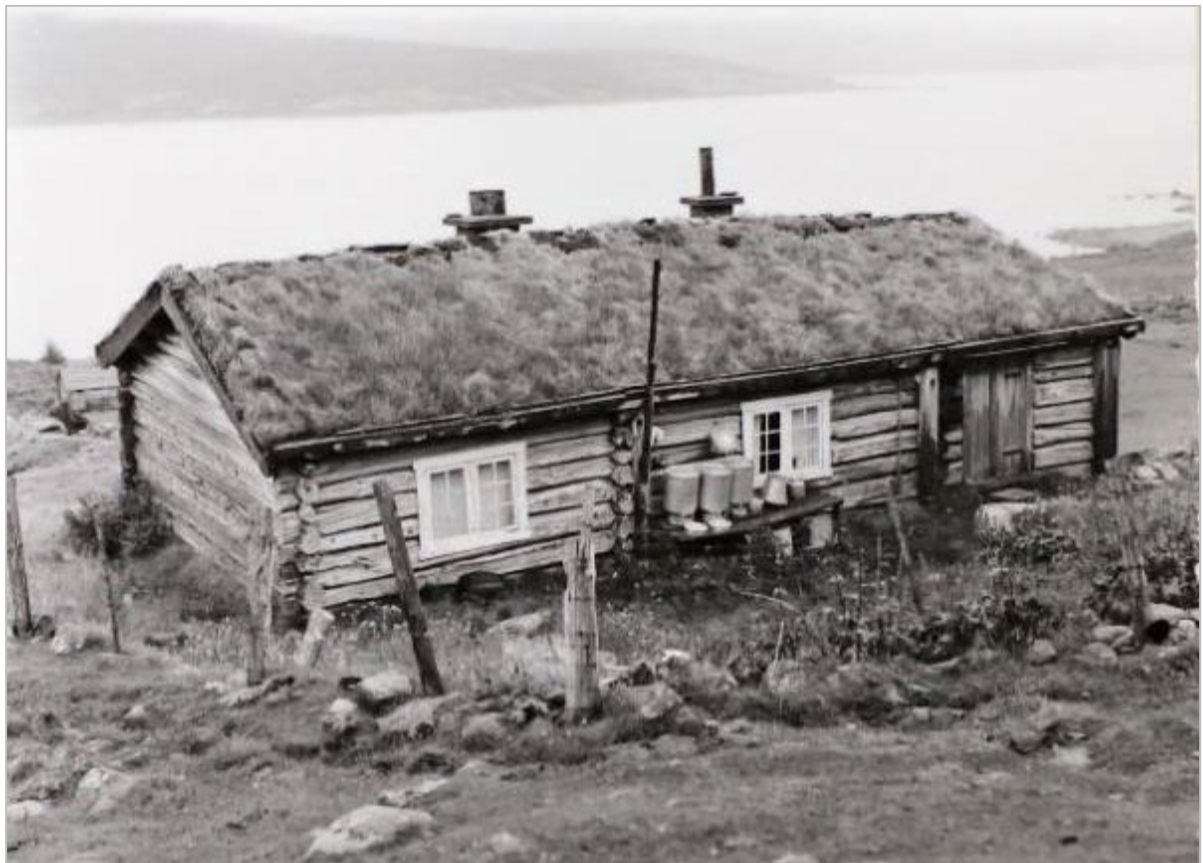
Bilde 11. 1970. Søre Byres stue på Byrtnes har den mest vanlige konstruksjonen med tre tømra rom på rekke. Inngangen er i skuten. Foto Arthur Sand, UiO.

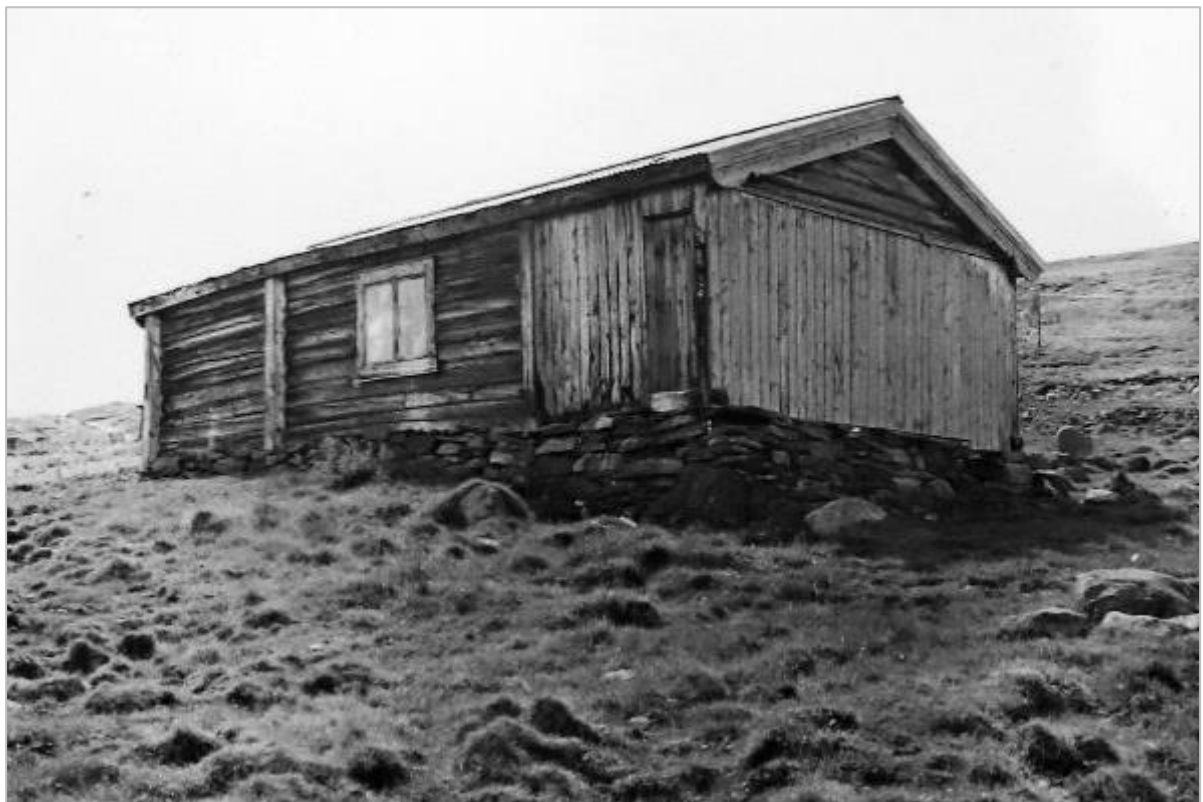
Bilde 12. 1970. Hiems stue på Nåvårseter har også tre rom på rekke. Skuten er i reisverk. Foto Arthur Sand, UiO.

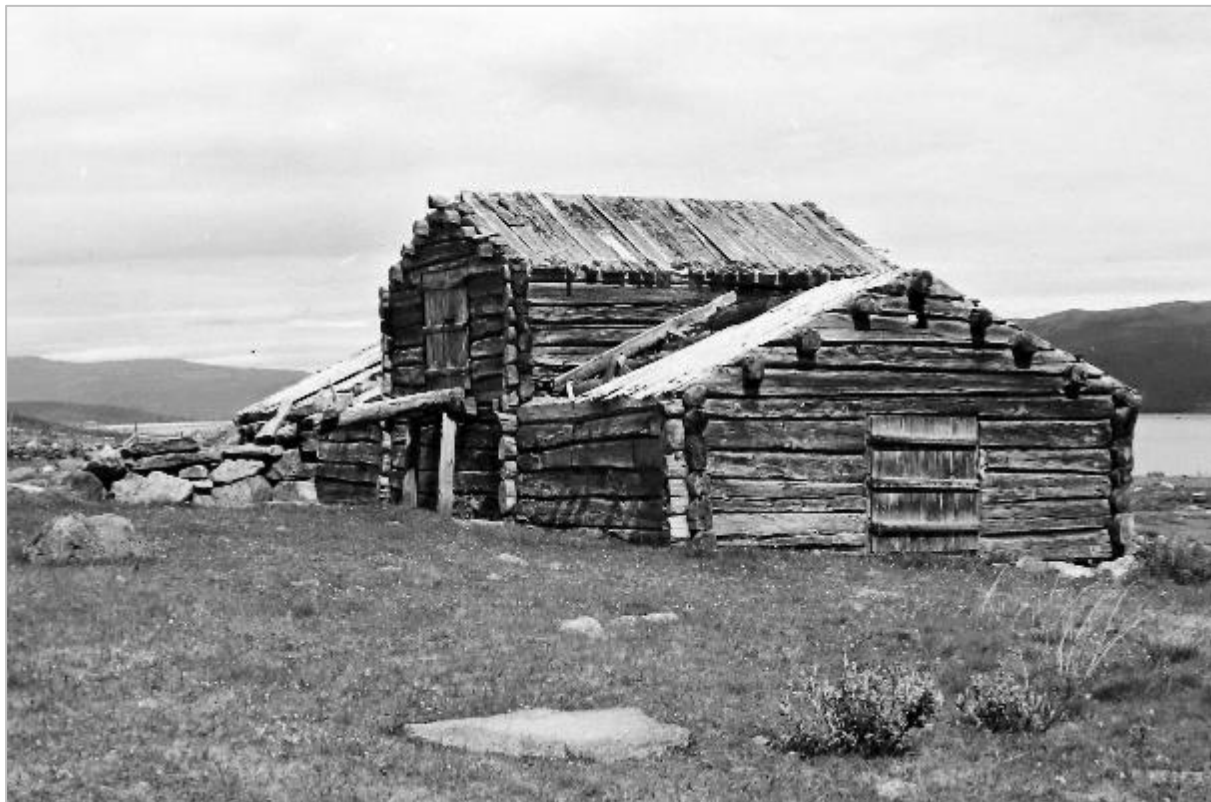
Bilde 15. 1970. Det ene trevfjøset som var igjen etter vintersetringa var bygd rundt 1900 og sto på Nåvårseter. Slike fjøs skal også ha stått på de fire andre storgårdsetrene, men kanskje i mindre dimensjoner enn dette. Foto Arthur Sand, UiO.

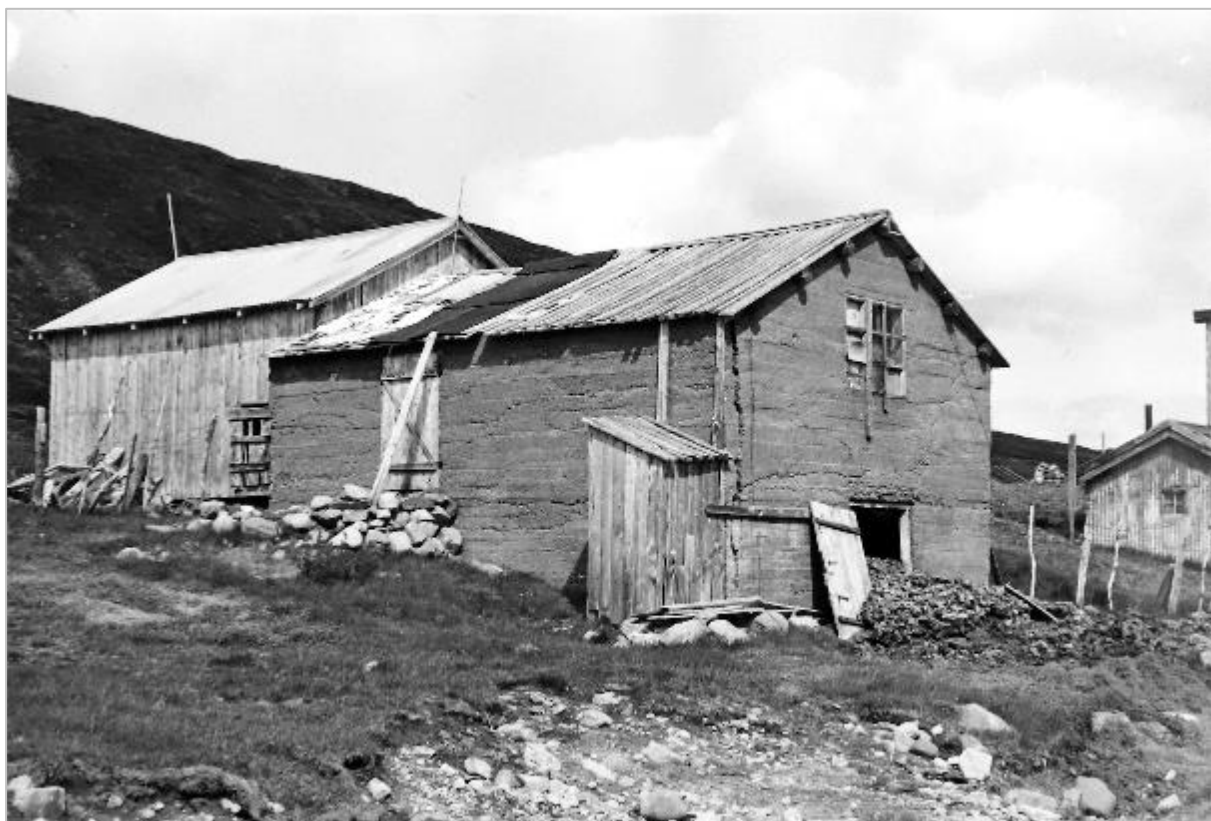
Bilde 16. 1970. Fjøs sammenbygd med løe fra 1940-åra i Smørliia. Begge bygningene er borte i 2020. Foto Arthur Sand, UiO.

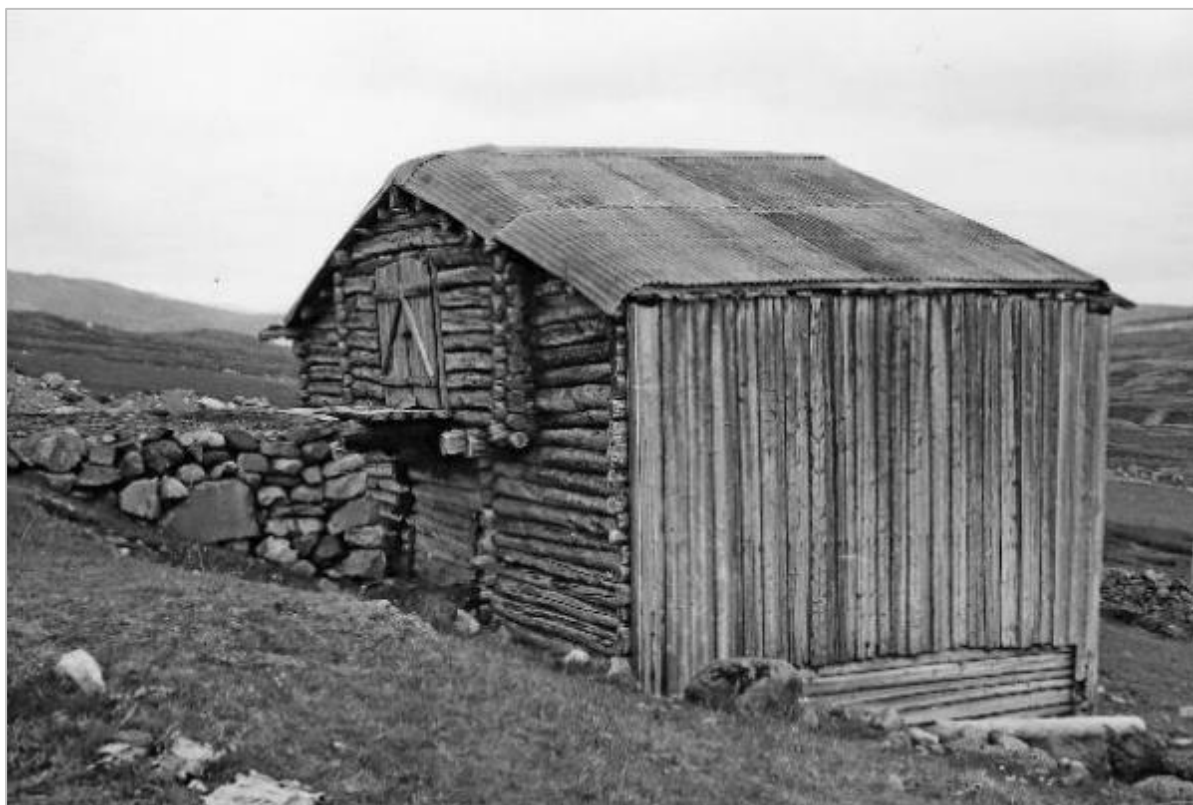
Bilde 17. 1970. De fleste løene ved Tesse skal være påbygd. Den store løa til Enersvold i Smørlia er påbygd med utgangspunkt i en ettroms og enetasjes tømmerløe. Foto Arthur Sand, UiO.

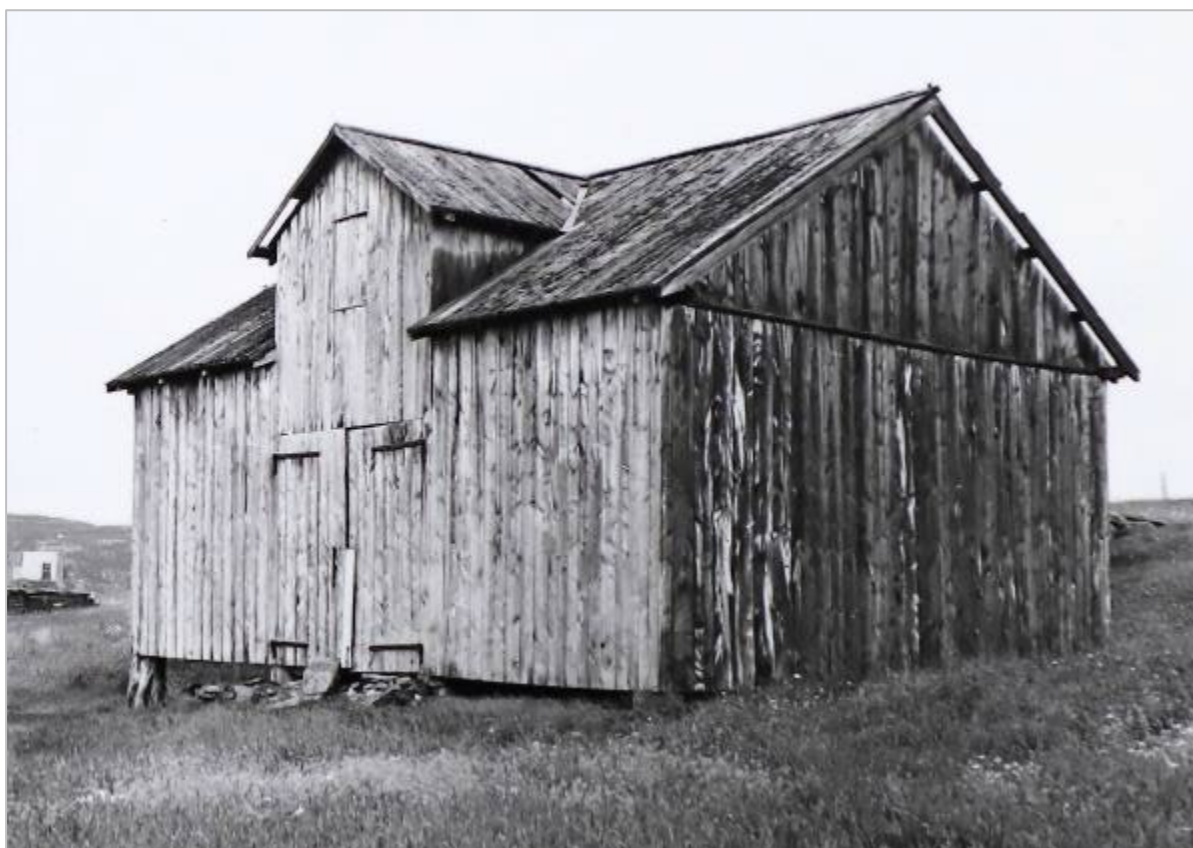
Bilde 18. 1970. Reisverksløene kom på 1900-tallet. Denne sto på Lyngveds seter på Nordseter. I 2020 er huset borte. Foto Arthur Sand, UiO.

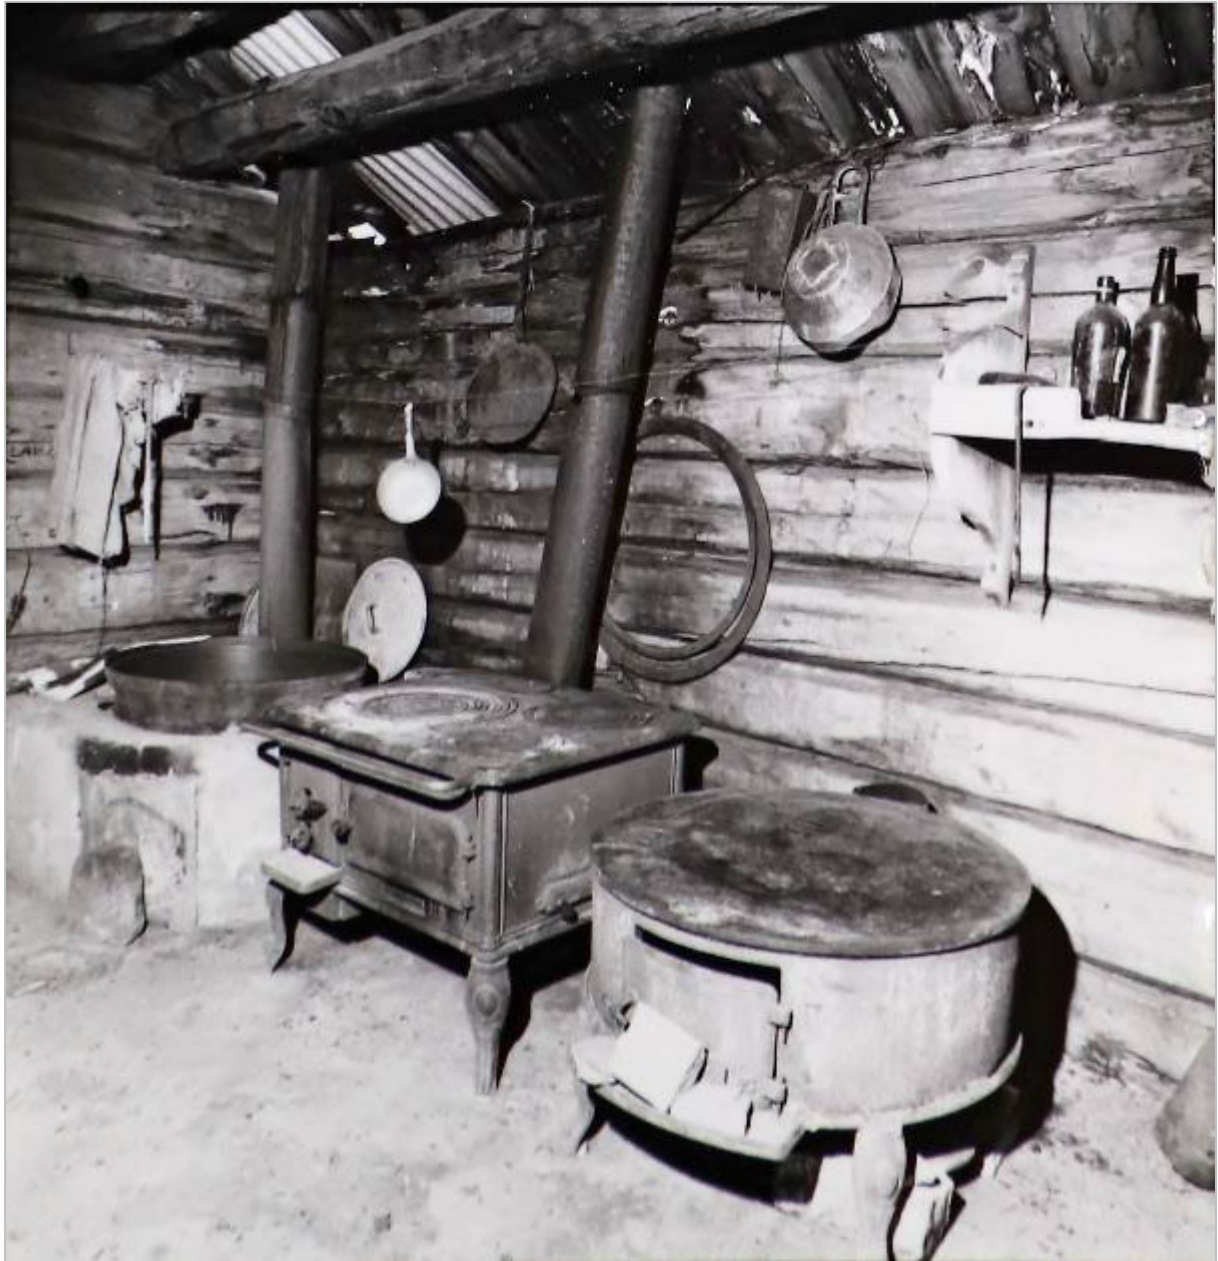
Bilde 19. 1970. Tre ildsteder og to piper i ystehuset på Fuglseter vitner om stor aktivitet i eldre tider. Foto Arthur Sand, UiO.

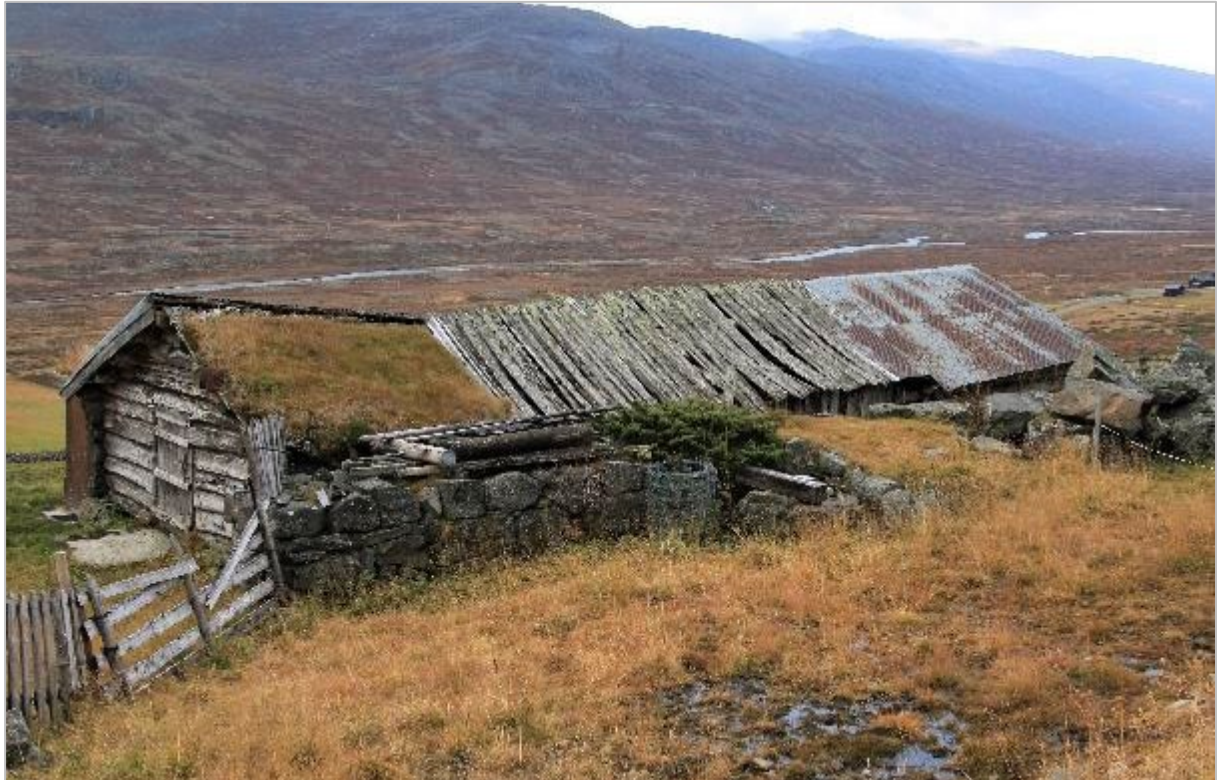
Bilde 26. 2020. På Enersvolds seter i Smørليا var det vintersetring på 1130 meters høyde. Fjøset har fire rom. Det er bygd om, men har rester etter et eldre trevfjøs. Et bredt murfundament løper ca. 1 meter fra langveggen, med deler av kjørebri til et trev over midtrommene. Foto Kari Stensgaard, NIBIO.

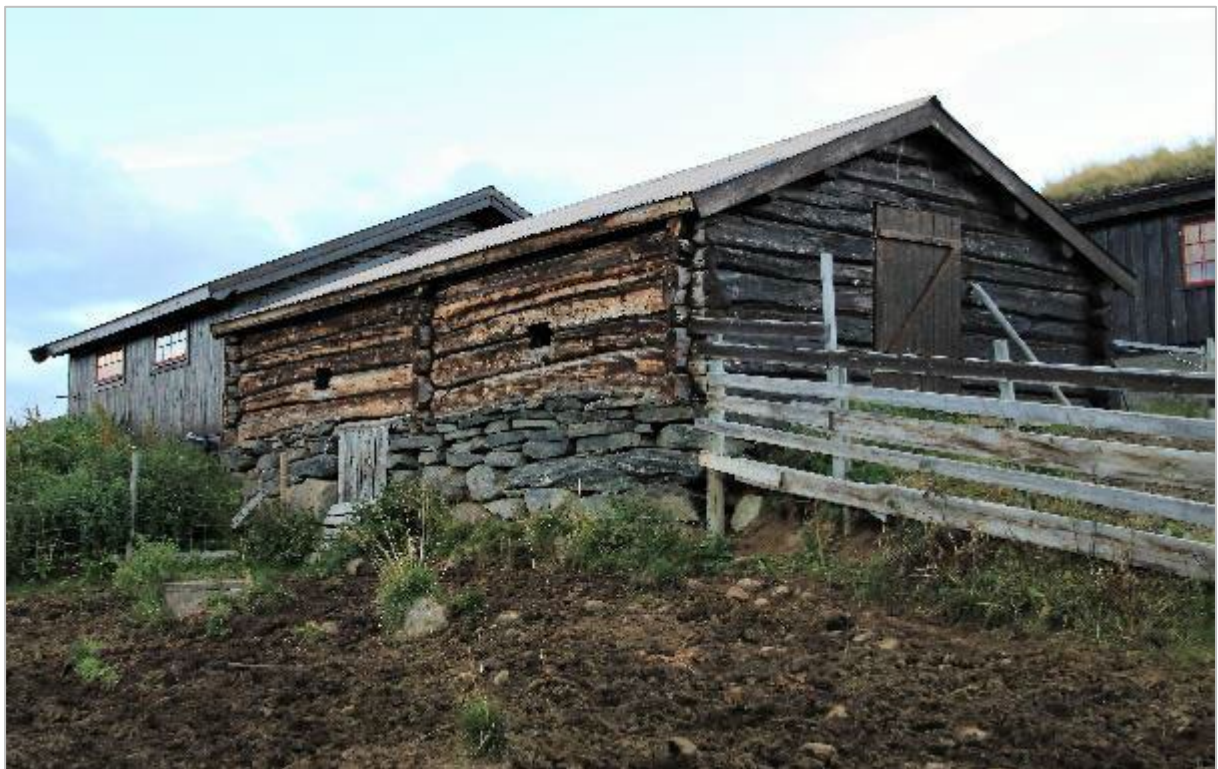
Bilde 27. 2020. Mos fjøs på Nåvårseter er oppgradert med tilbygg og kraftfôrsilo). Kyrne melkes inne, men holdes ute på enga om natta. Når kuflokken blir for stor for båsfjøset, kan man tilpasse antall melkere til tallet på båsplasser og holde resten høstbære og ute av melking i setertida. Foto Kari Stensgaard, NIBIO.

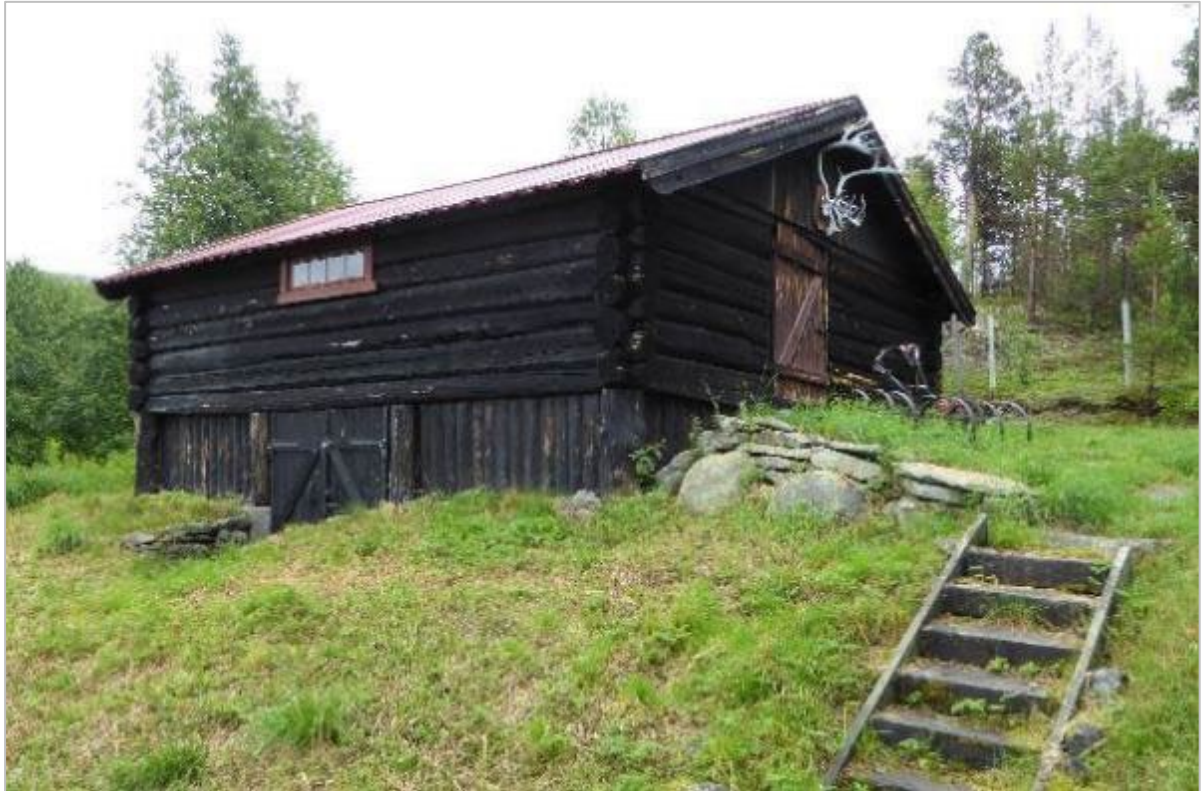
Bilde 28. 2020. På Åsvang i Djuplia er setringa for lengst opphørt, men fjøset er pusset opp og holdes i god stand. Foto Kari Stensgaard, NIBIO.

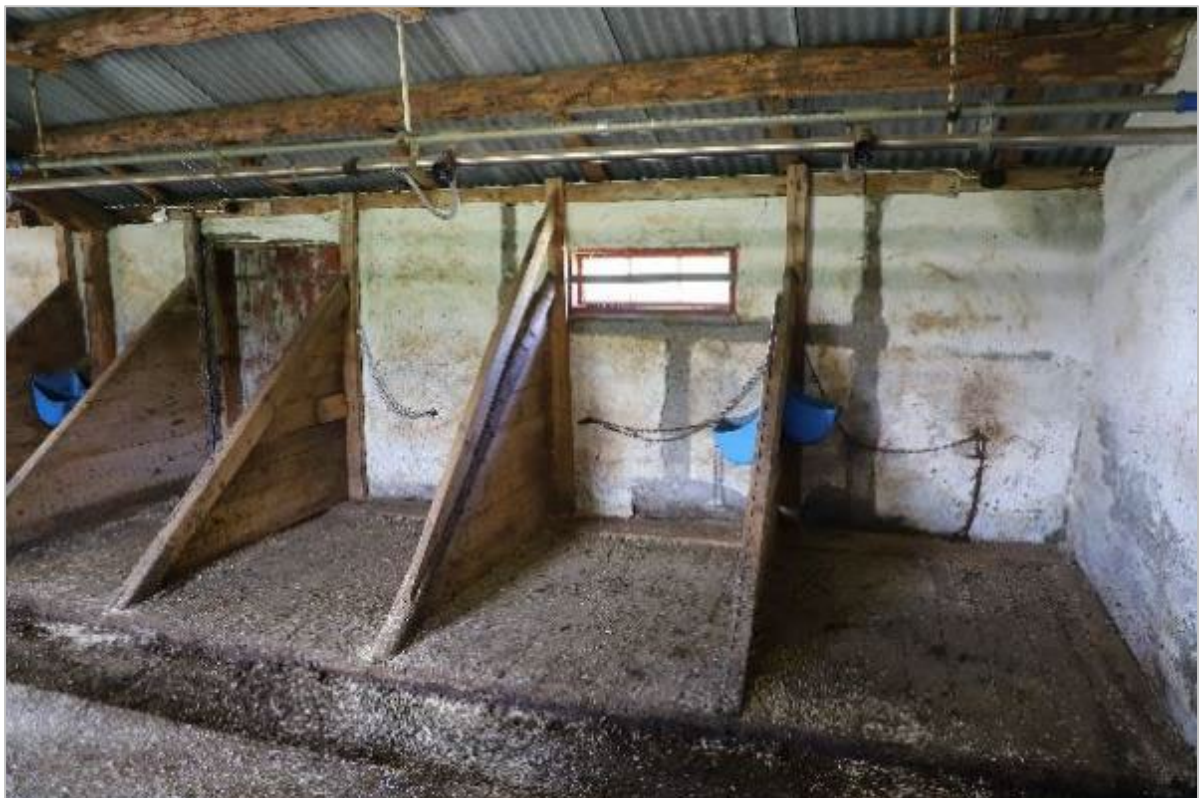
Bilde 29. 2020. Merkene i murpussen viser at båsene er blitt utvidet for å passe til større kyr. Her er fire båser blitt til tre. NRF er betydelig større enn de gamle ferasene, og har selv vokst siden avlsarbeidet skjøt fart etter krigen. Lyngvedøygard på Nordseter. Foto Oskar Puschmann, NIBIO.

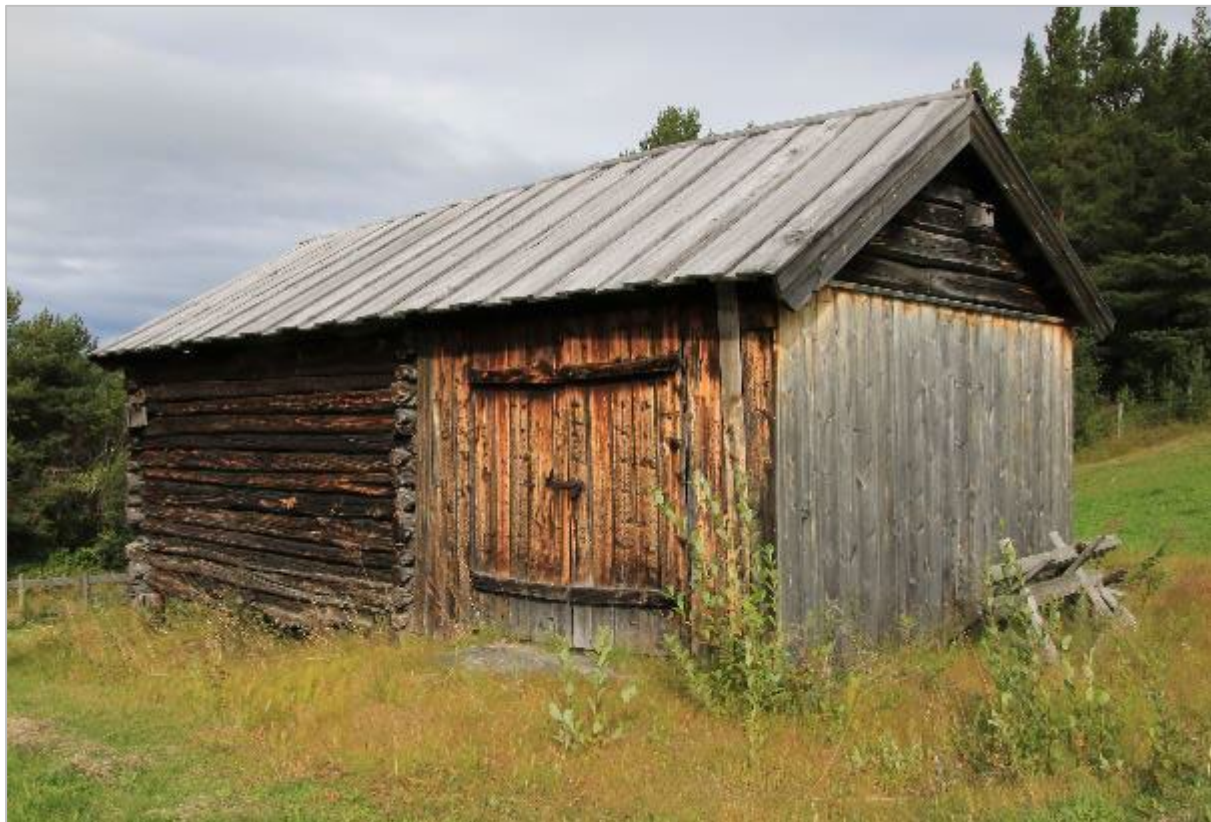
Bilde 30. 2020. Løa på Enden har fått ny bordkledning både på tak og vegger. Foto Kari Stensgaard, NIBIO.

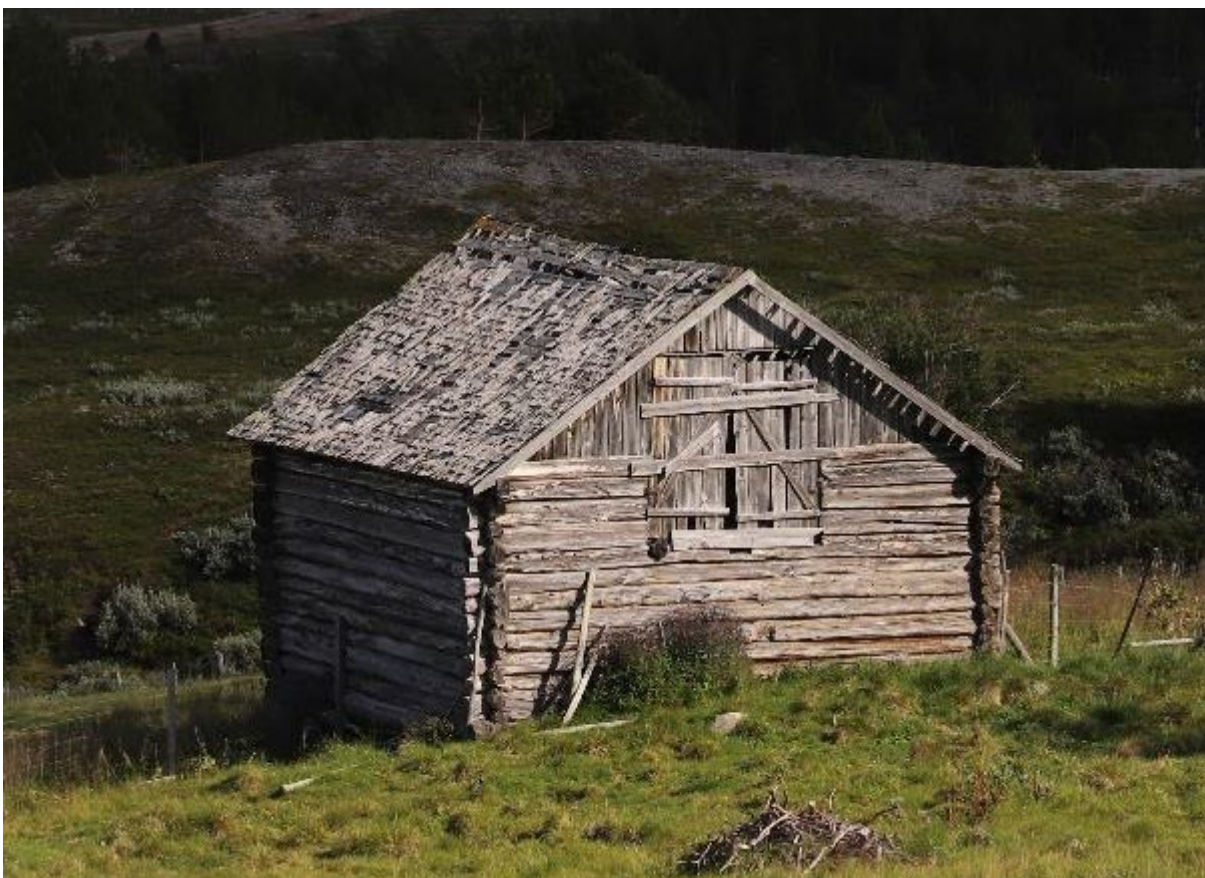
Bilde 31. 2020. Det siste (synlige) flistaket ved Tesse ligger på Bruøygards tømmerløe på Nåvårseter. Enn så lenge. Foto Oskar Puschmann, NIBIO.

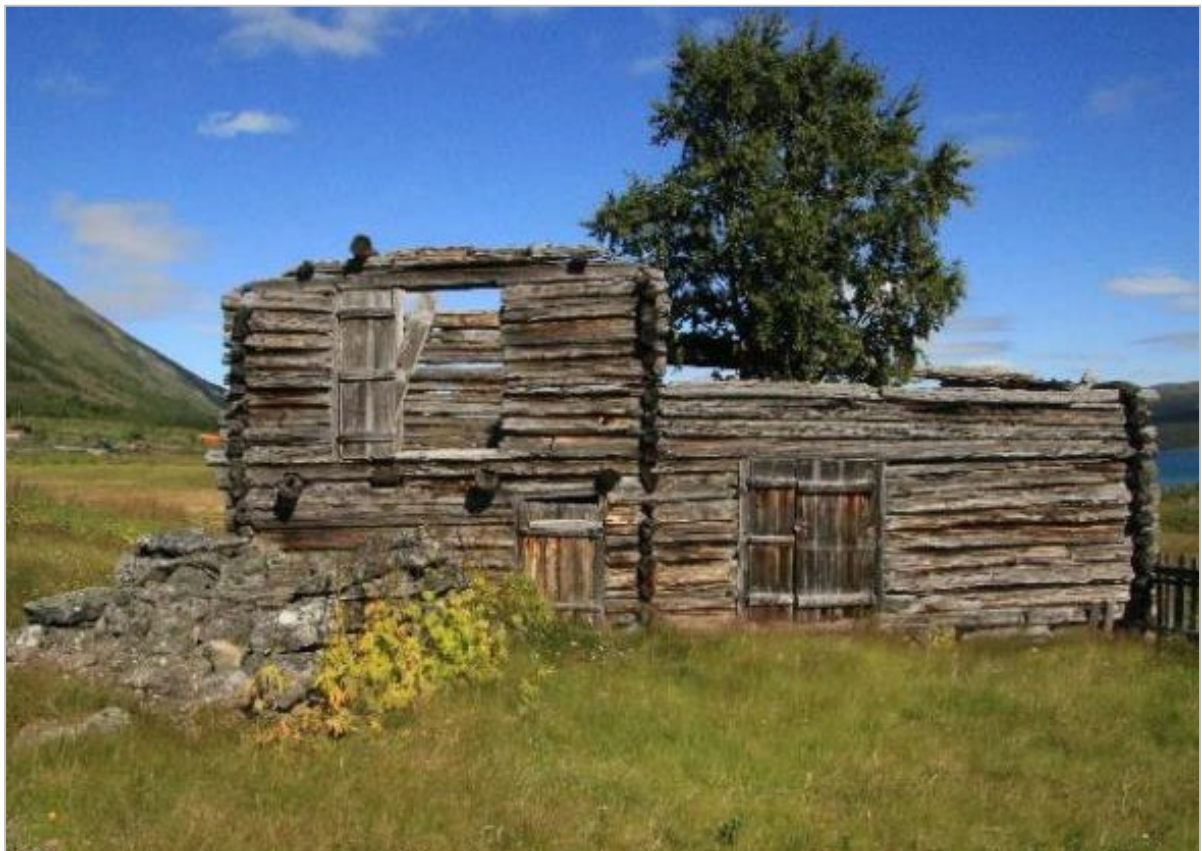
Bilde 33. 2020. Stalløe på Nåvårseter med rester av kjørebri. Stall med høytrev til venstre og stort høyrrom til høyre. Foto Kari Stensgaard, NIBIO.

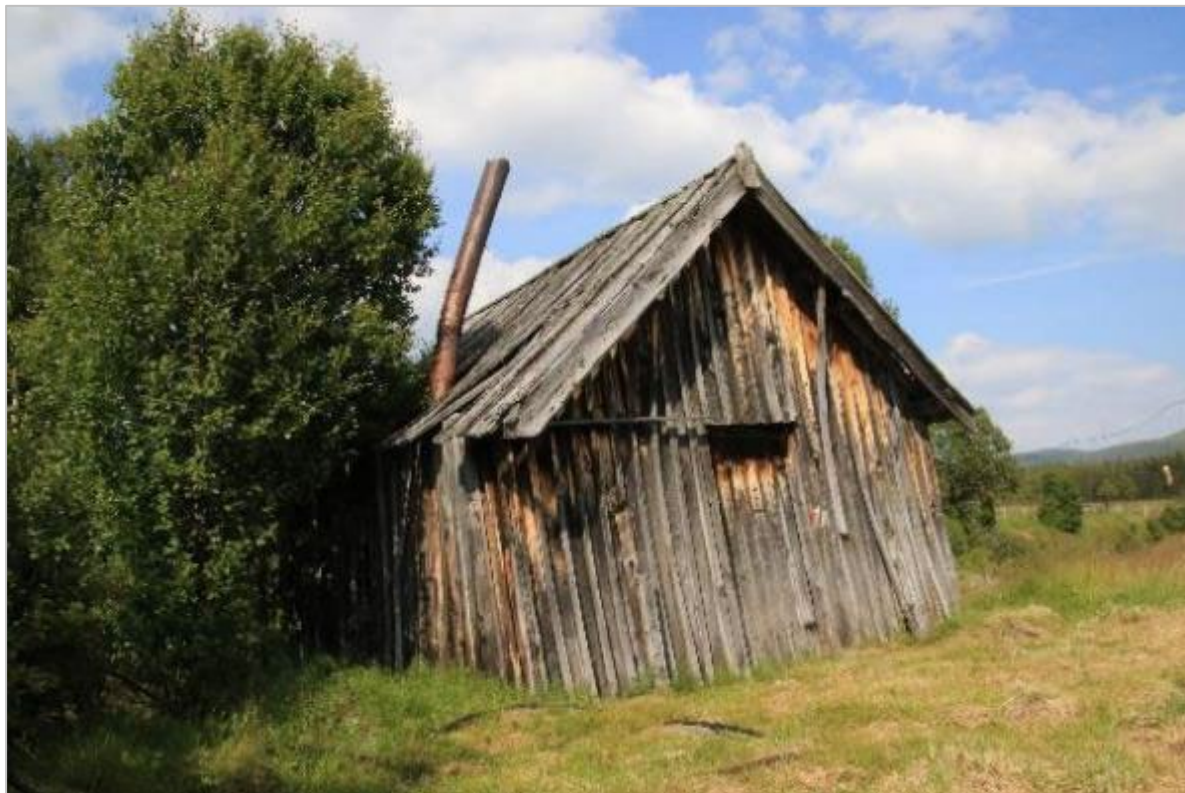
Bilde 34. 2020. Ystehus på Larsbu. I 1970 var det 14 bevarte ystehus rundt Tesse, i 2020 sto ni igjen. Foto Kari Stensgaard, NIBIO.

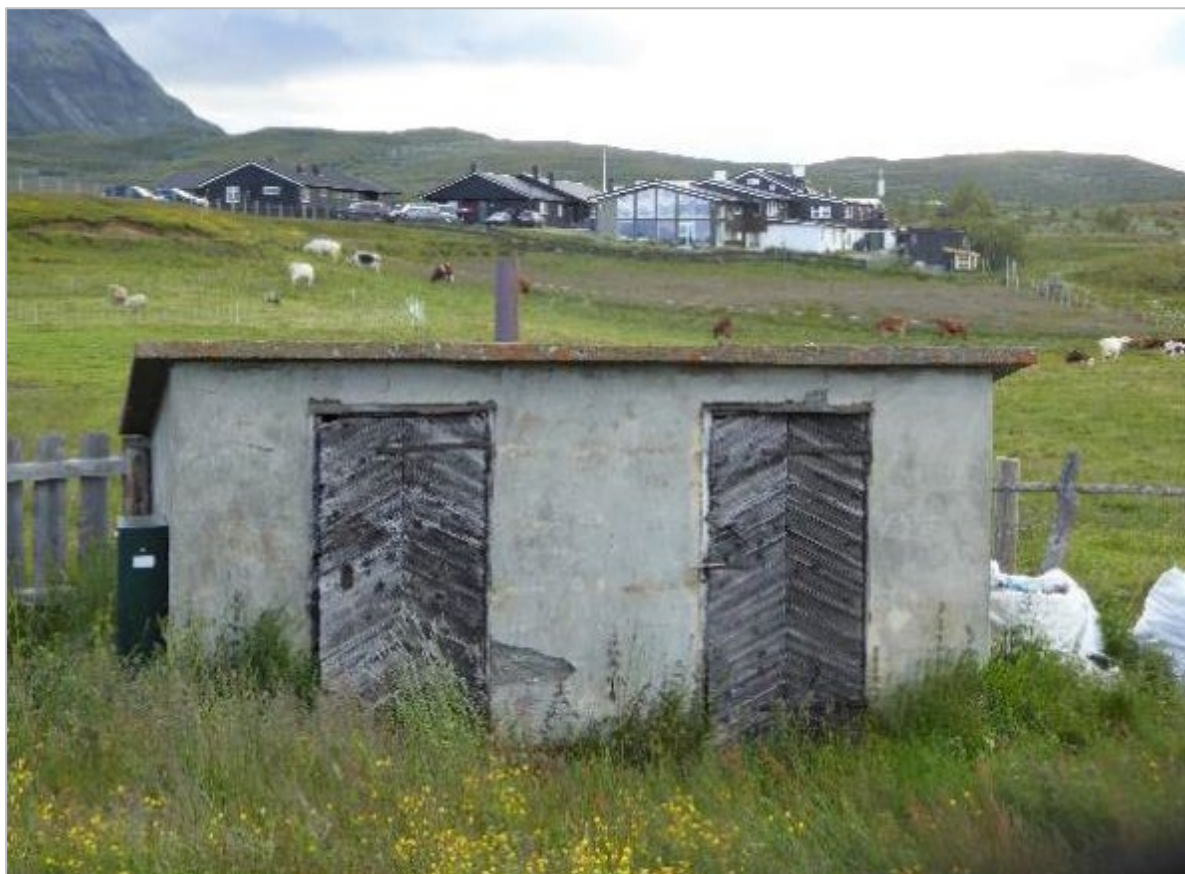
Bilde 35. 2020. Ysting og avkjøling har fått hvert sitt rom i betonghuset til Lyngved på Nordseter. I bakgrunnen Brimi fjellstugu. Foto Kari Stensgaard, NIBIO.

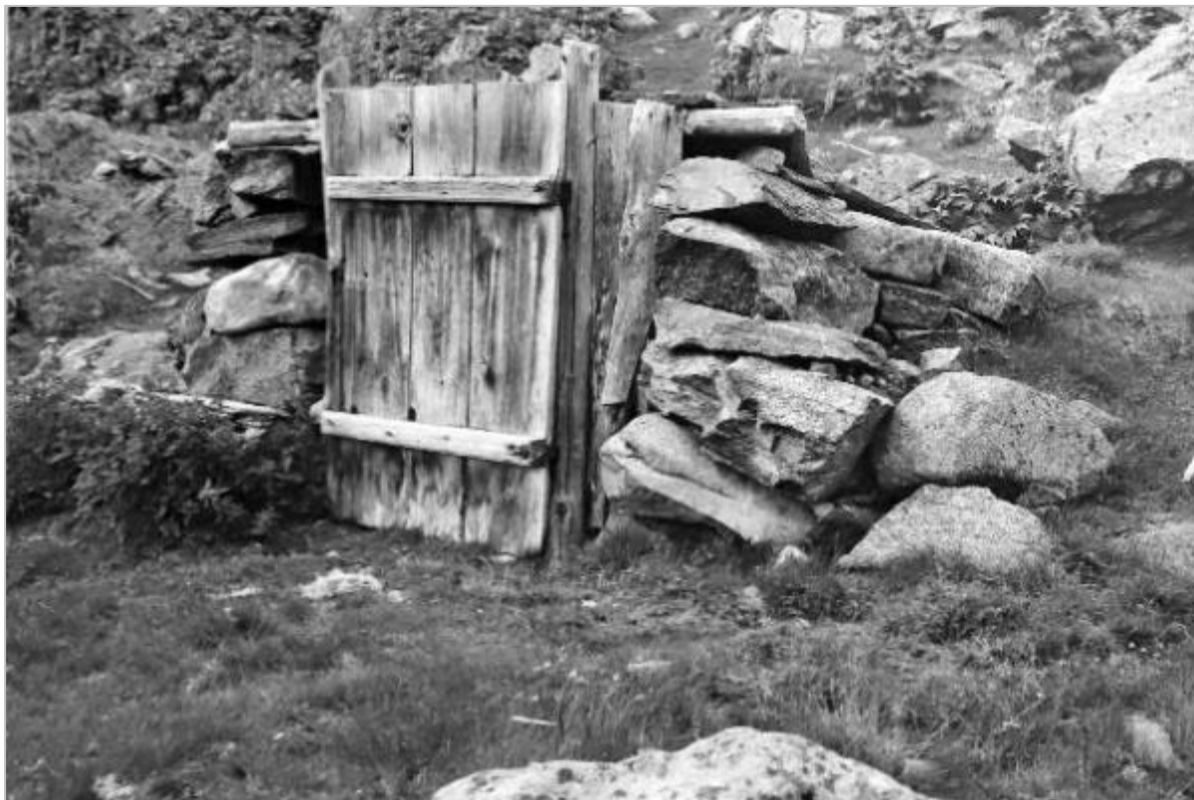
Bilde 36. 1970. Med oppmurt stein, en tredør og noen planker på taket, ble det rom for et par griser. Kan dette ha vært avkjøling for melkeprodukter i eldre tid? Enersvolds seter i Smørlia. Foto Arthur Sand, UiO.

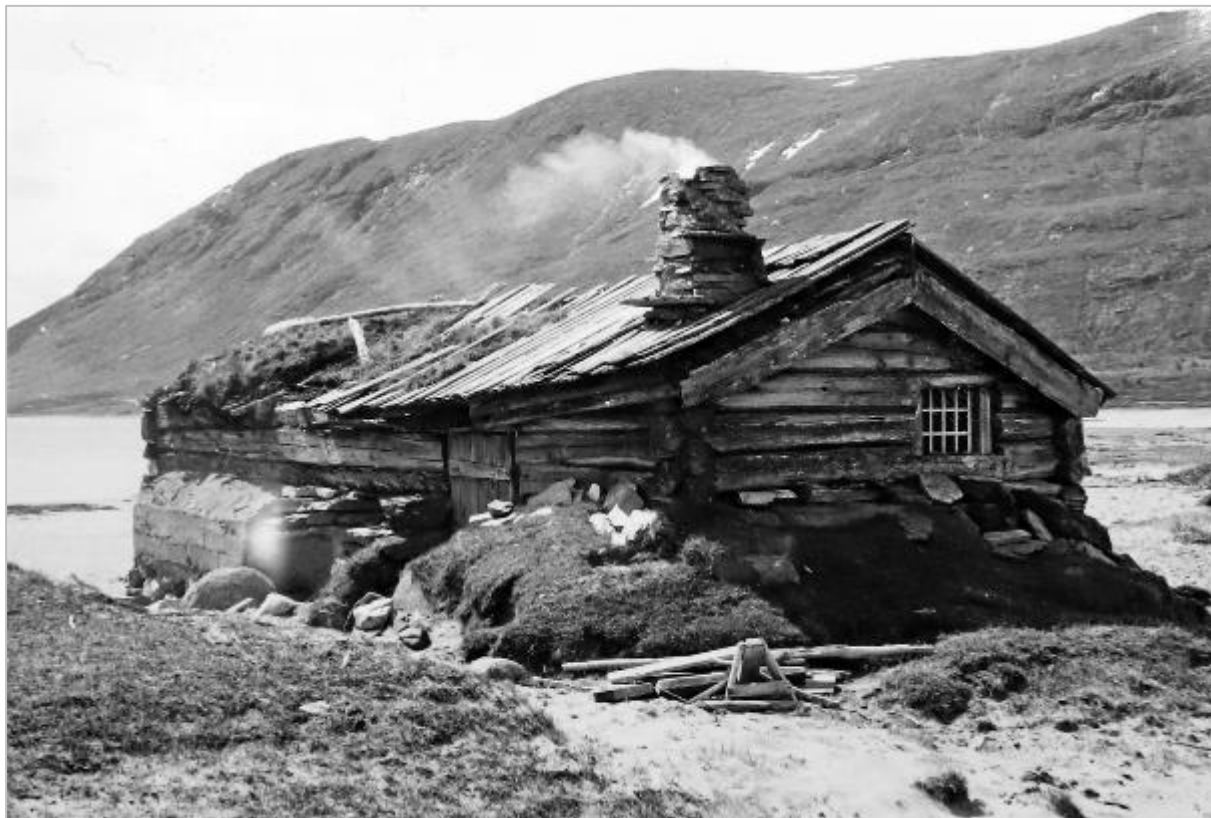
Bilde 38. 1970. Naustene ved Nordseter måtte flyttes eller rives da vannet skulle reguleres. Ett hus ble reddet. Båthuset til Frisvoldsetra var mer robust enn de andre, dels bygget i stein, men tilstanden var skrøpelig. I tillegg til rom for båt og garn har huset et lite rom med ildsted og plass for seng og bord. Foto Arthur Sand,UiO.

Da vassdragsreguleringen startet i 1940-åra måtte naustene ved Nordseter rives. Ett naust med bu fikk stå igjen. Dette var i skropeleg forfatning, men likevel mer solid enn de andre, delvis bygd av stein.
