Setrene ved Tesse 50 år etter

Feltarbeid i 1970 og 2020

NIBIO RAPPORT | VOL. 9 | NR. 70 | 2023

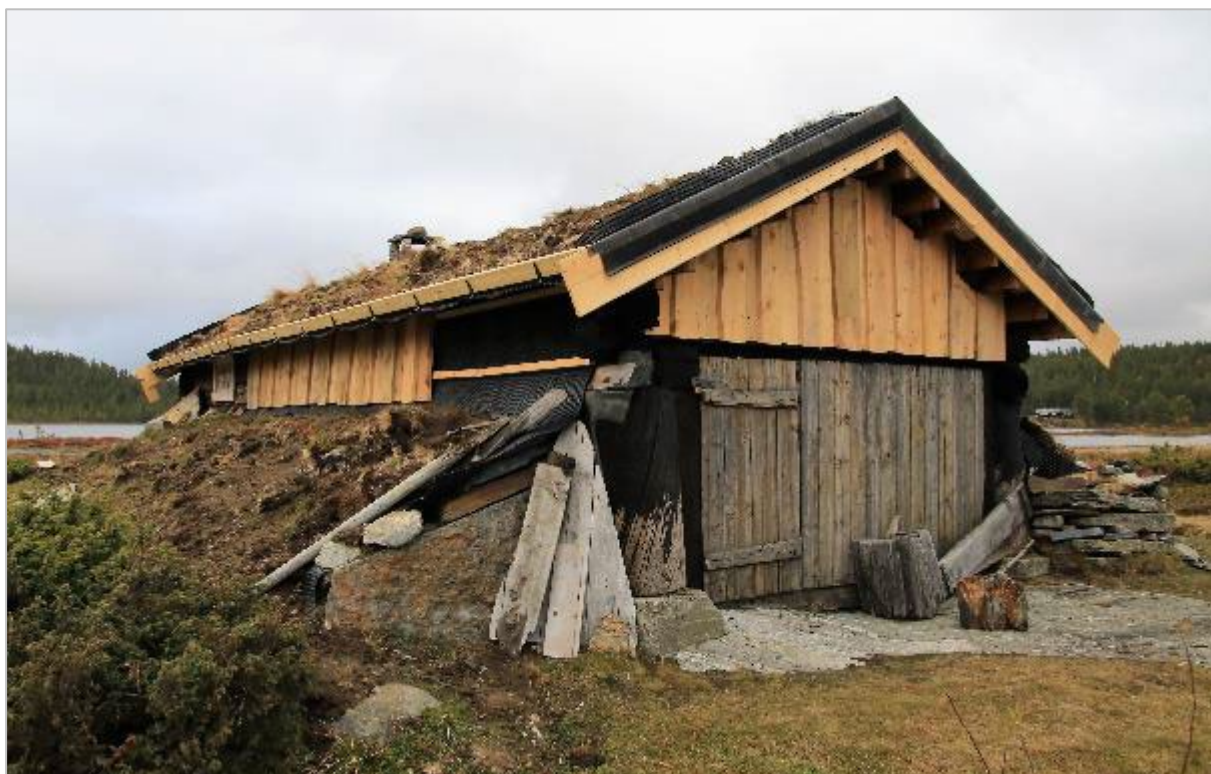
Bilde 39. 2020. Båthuset ble restaurert etter 1970. Nå er det under restaurering på nytt. Her sett fra motsatt side, fra sjøsida. Foto Kari Stensgaard, NIBIO.

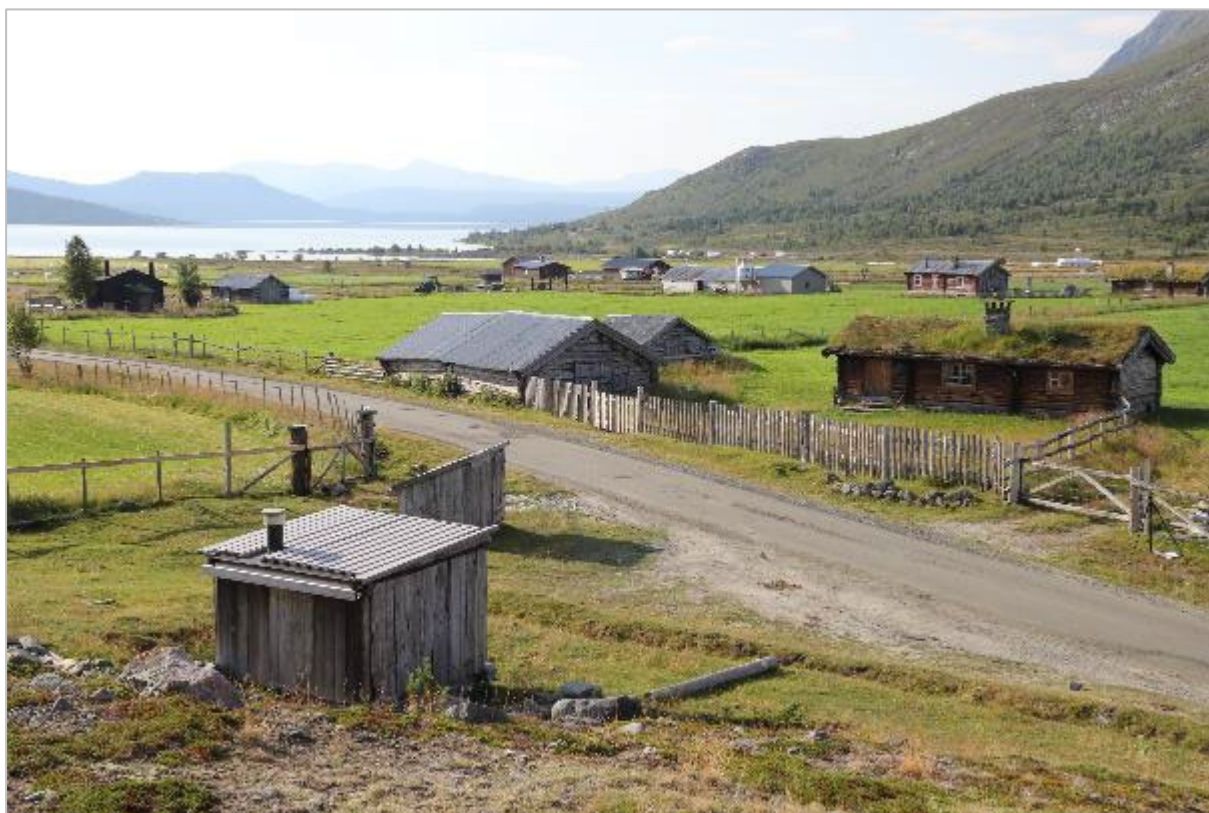
Bilde 40. 2020. Søre Brimis seter på Nordseter er et komplett anlegg med alle tradisjonelle seterhus bevart. Alle er også registrert i SEFRAK. Setra var i full drift i 1970, men melkeproduksjonen ble lagt ned rundt år 2000. I de seinere år er flere av bygningene restaurert. Foto Oskar Puschmann, NIBIO.

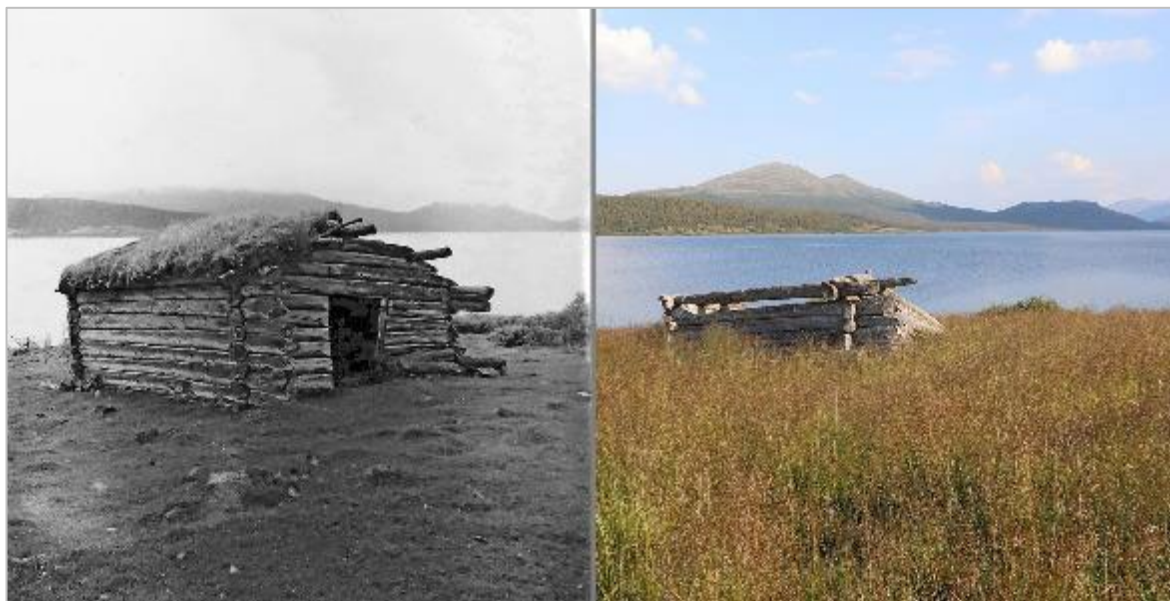
Bilde 41. 1970 - 2020. Løa ligger vakkert til ned mot sjøen. Den har vært ute av bruk lenge og har fått stå og forfalle i fred. Foto Arthur Sand, UiO og Oskar Puschmann, NIBIO.

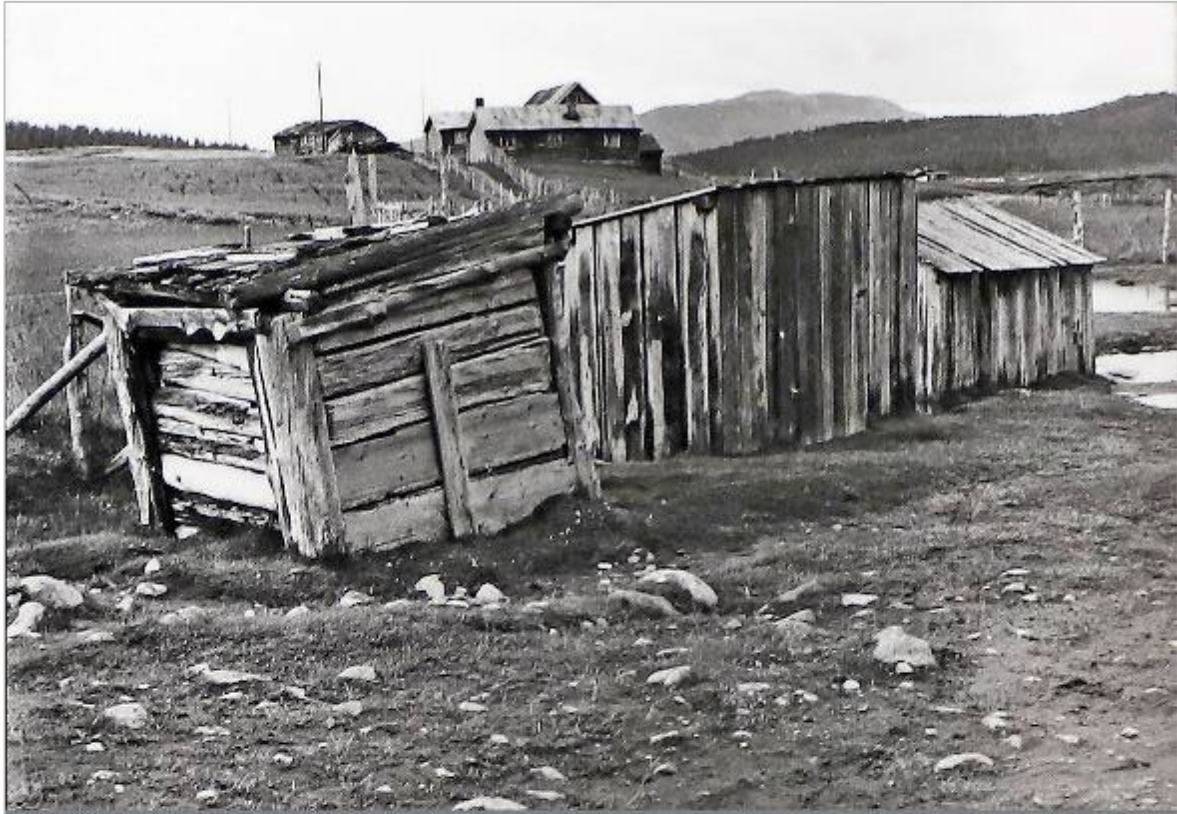
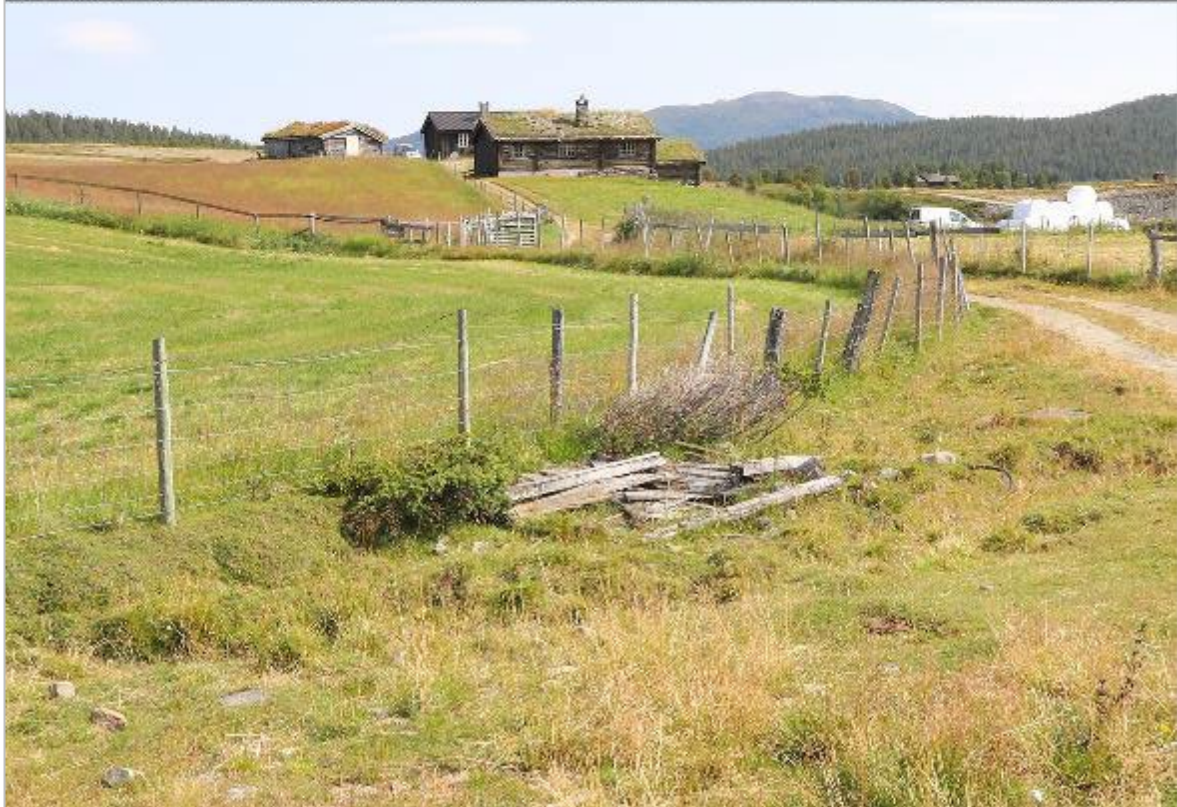
Bilde 42. 1970 - 2020. På Nordseter sto kjølehus for Frisvold øvre, Frisvoldmoen og Laingen samlet ved samme vassveita. De tre brukene delte også melkerampe. Foto Arthur Sand, UiO og Oskar Puschmann, NIBIO.

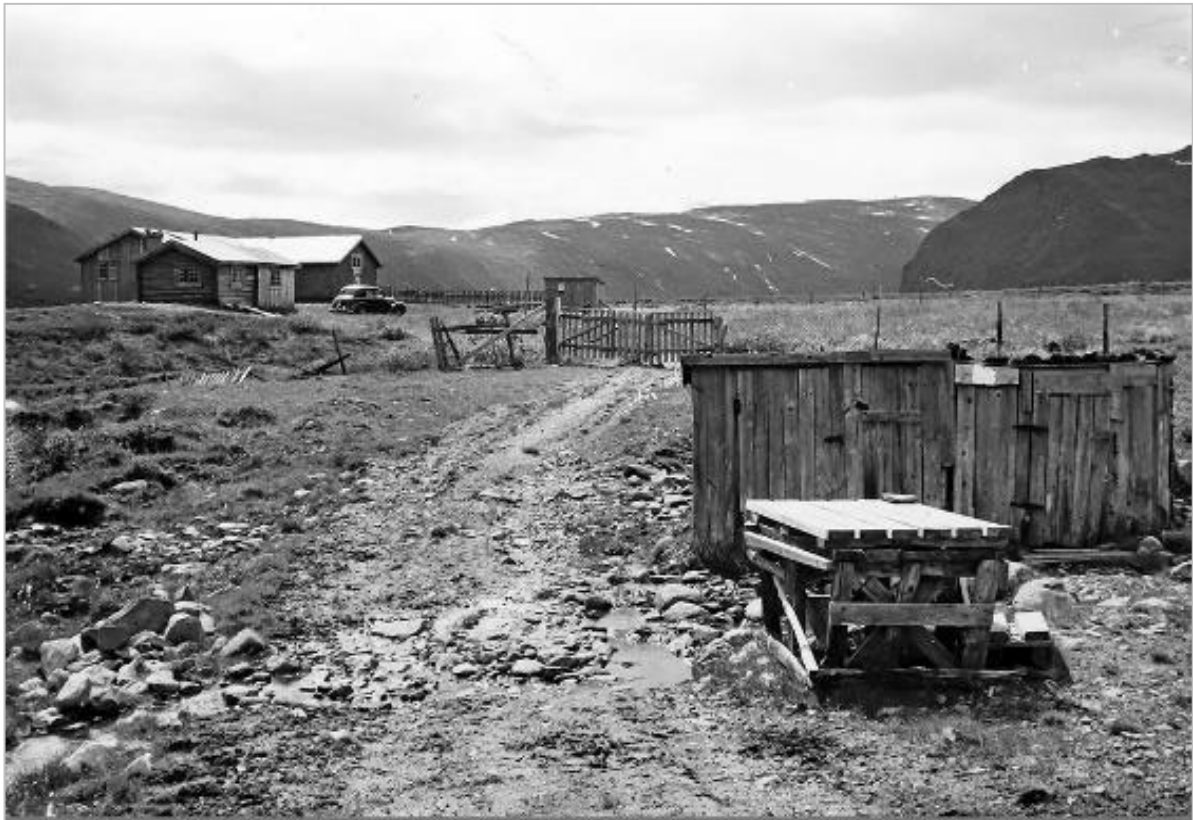
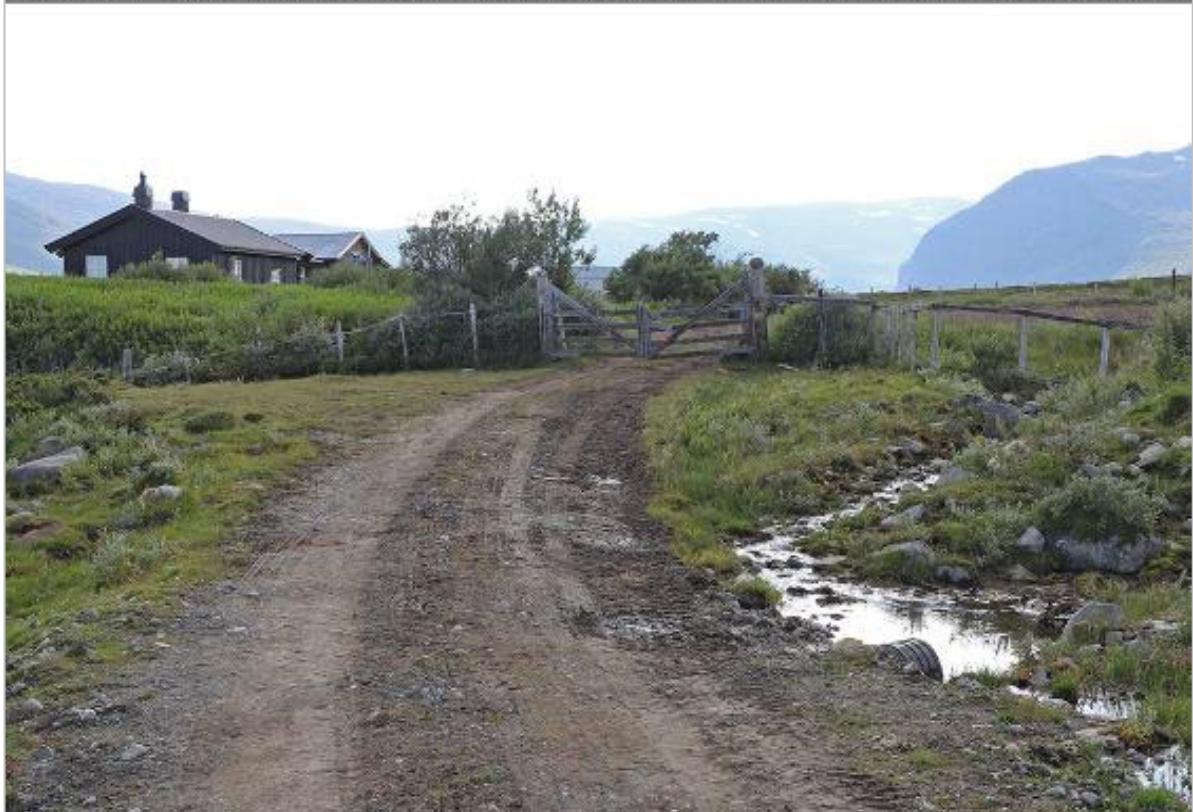
Bilde 43. 1970 - 2020. I Smørliia var setring og melkeproduksjon avslutta et par år før 1970, men avkjølingshus og rampe sto fortsatt ved bekken. Foto Arthur Sand, UiO og Oskar Puschmann, NIBIO.

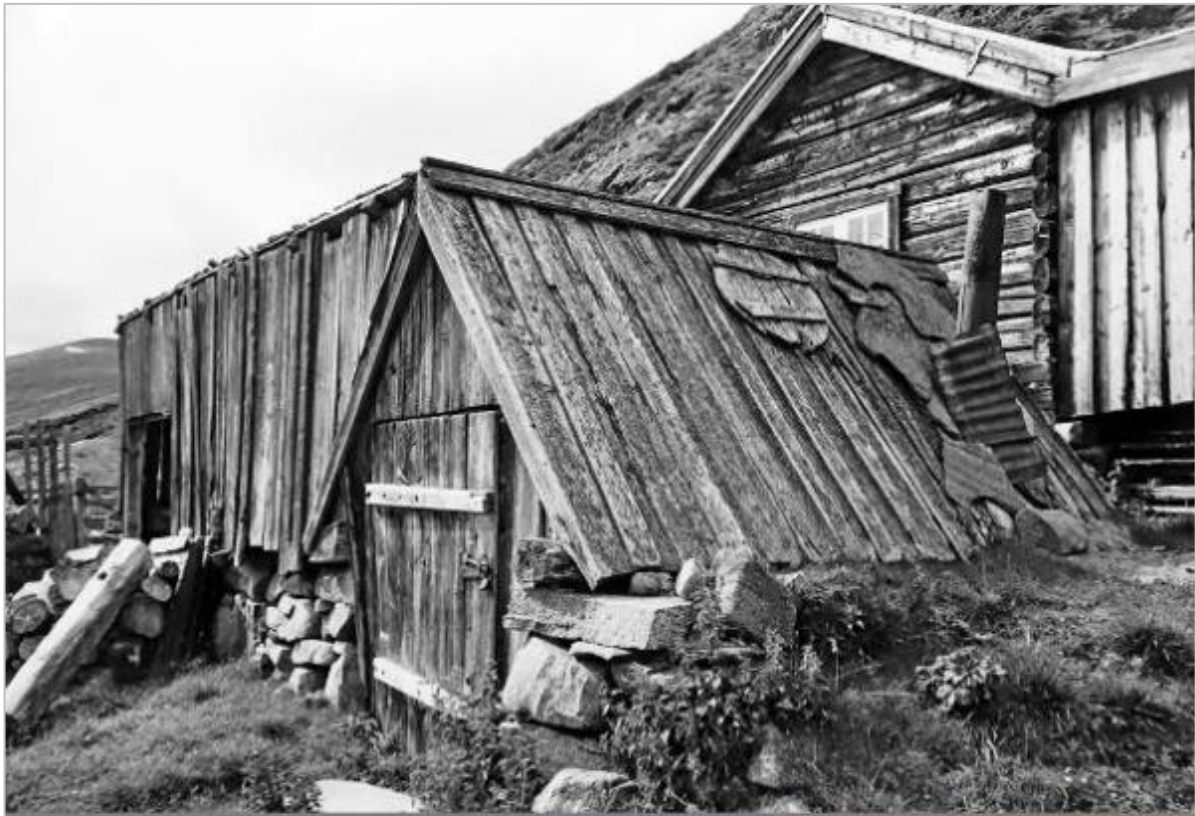
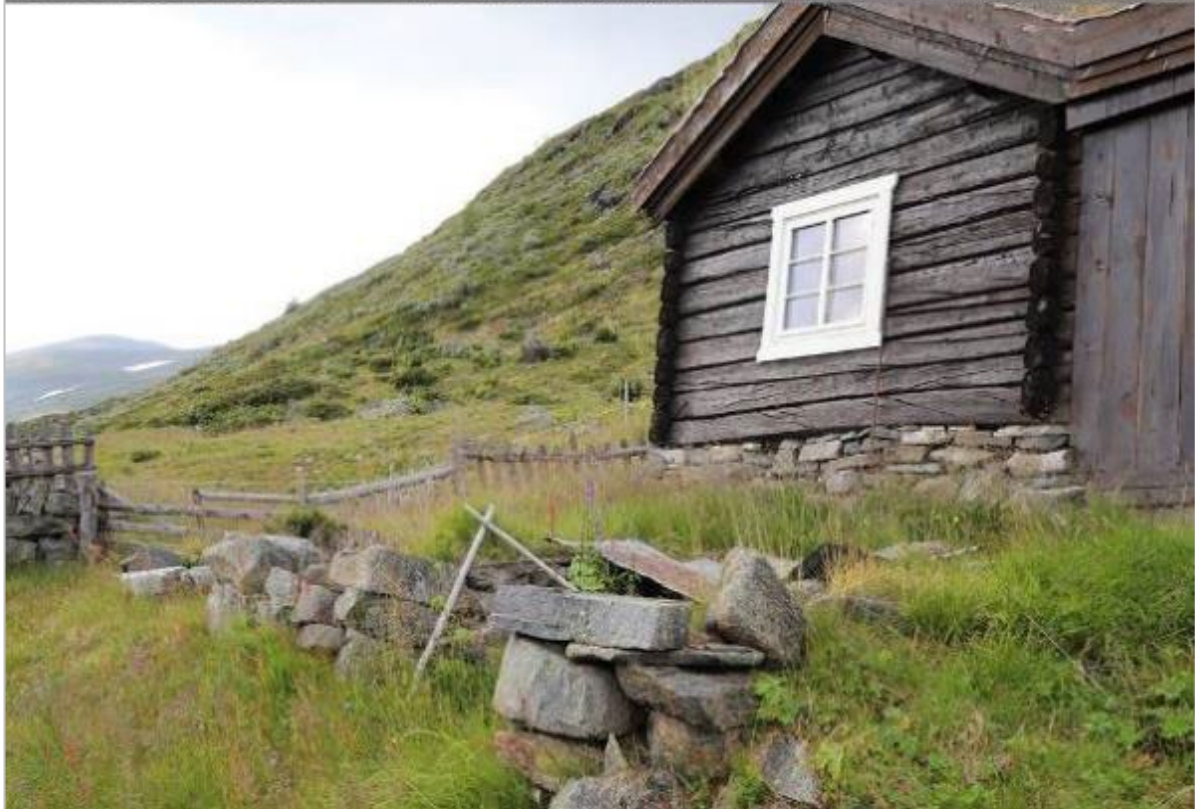
Bilde 45. 1970 - 2020. Ystehuset på Enersvold i Smørflia hadde to ystepanner og to piper. Nå er både ystehuset og vedskjulet som var bygd inntil det borte. Foto Arthur Sand, UiO og Oskar Puschmann, NIBIO.

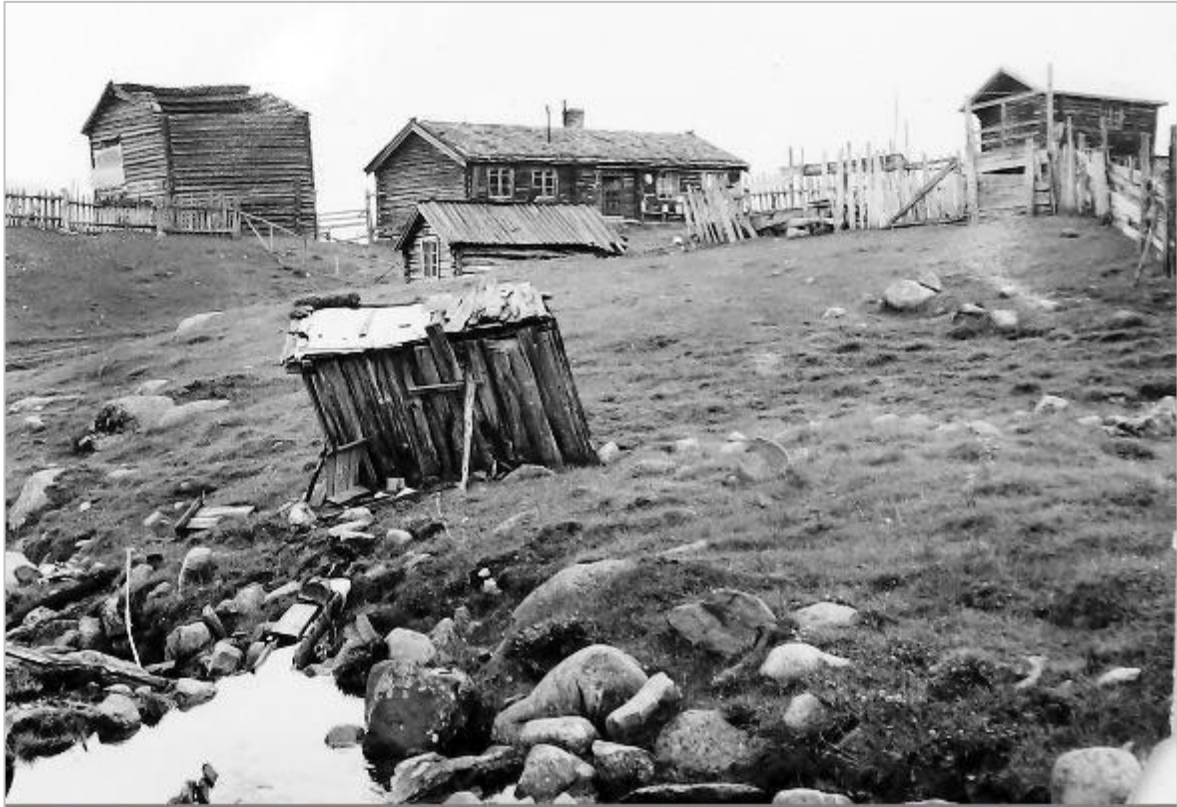
Bilde 46. 1970 - 2020. Hus uten bruksfunksjon forsvinner fra setrene. På Fuglseter var kjølehuset i fullt forfall i 1970. Det samme var stallen med høytrev til venstre for stua. Foto Arthur Sand, UiO og Oskar Puschmann, NIBIO.

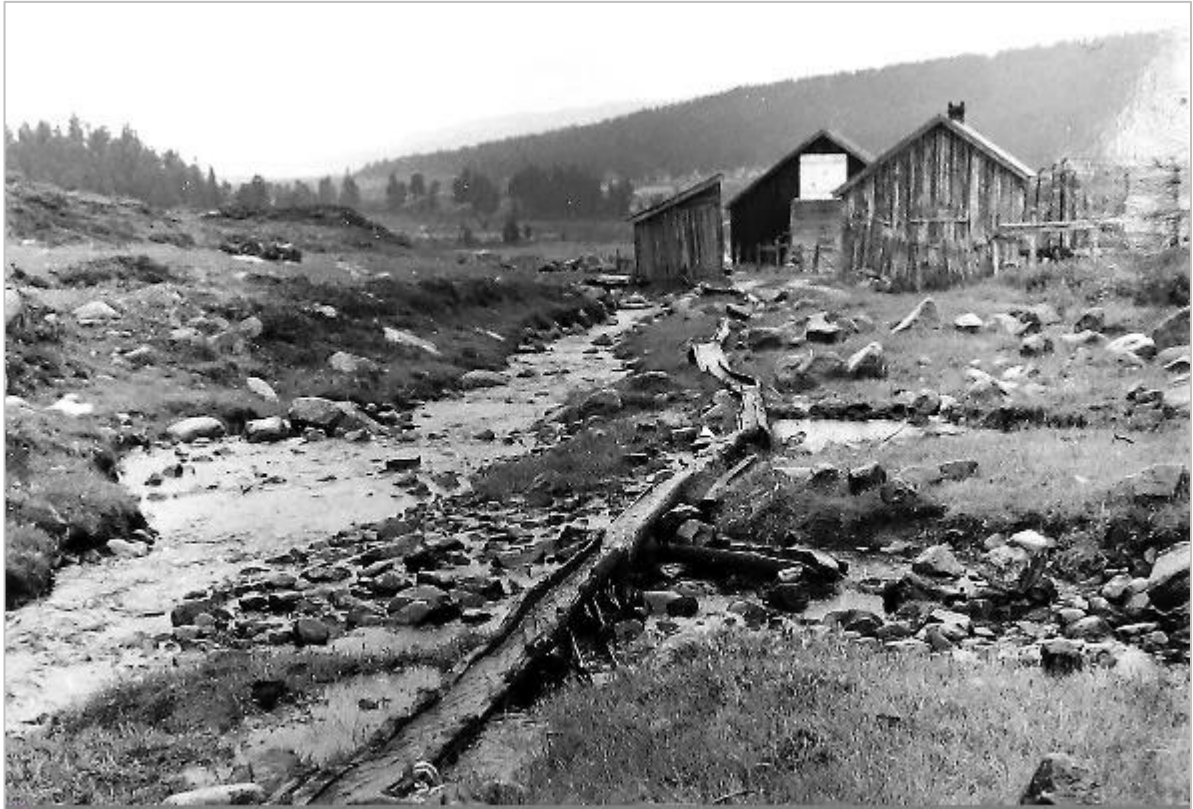
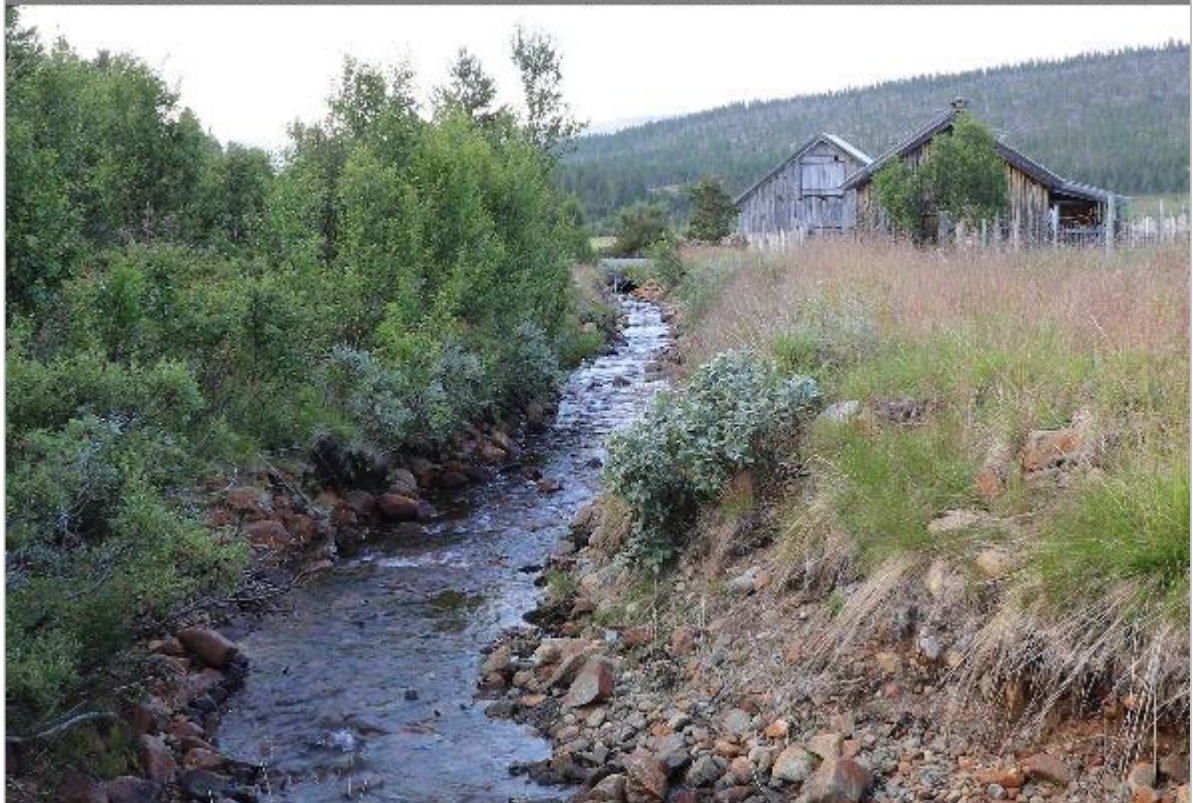
Bilde 47. 1970 - 2020. Den gamle trerenna i bekken på Fuglsetra kan man bare se små biter av i dag, hvis man leter godt. Renna førte vann til kjølehuset vi ser til venstre i bildet fra 1970. Foto Arthur Sand, UiO og Oskar Puschmann, NIBIO.

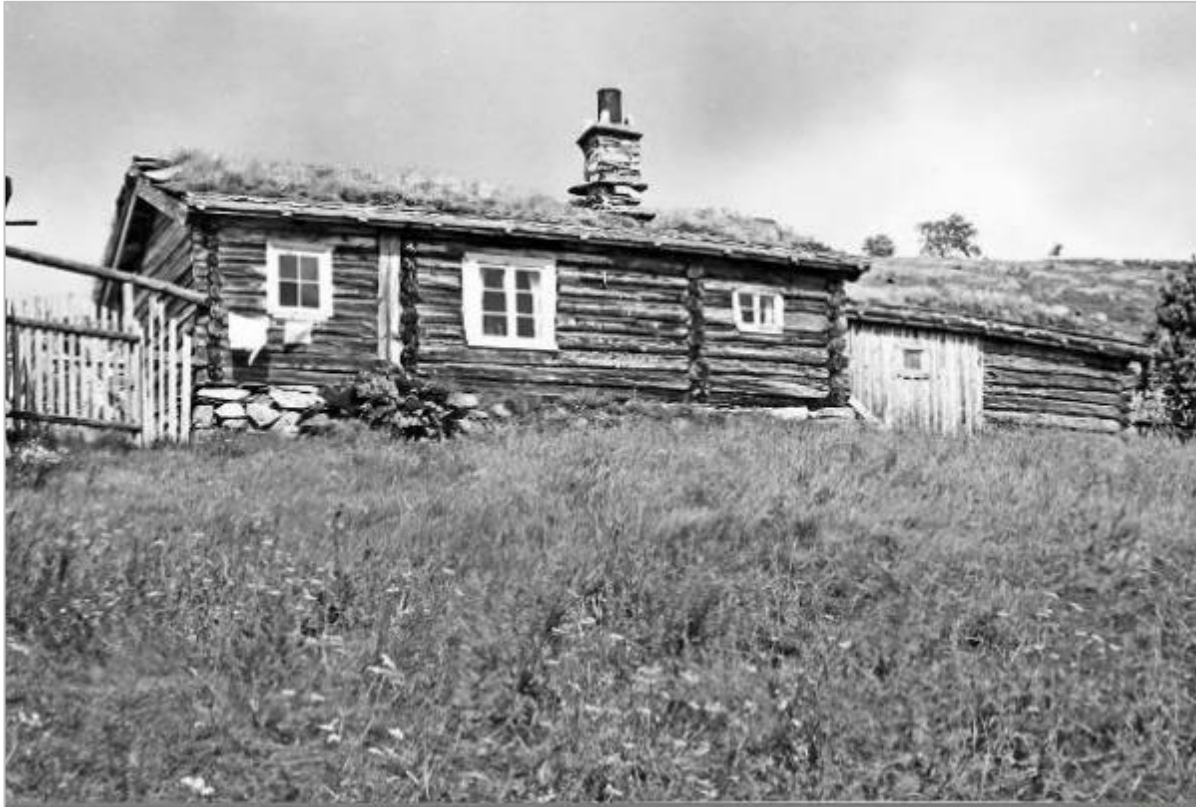
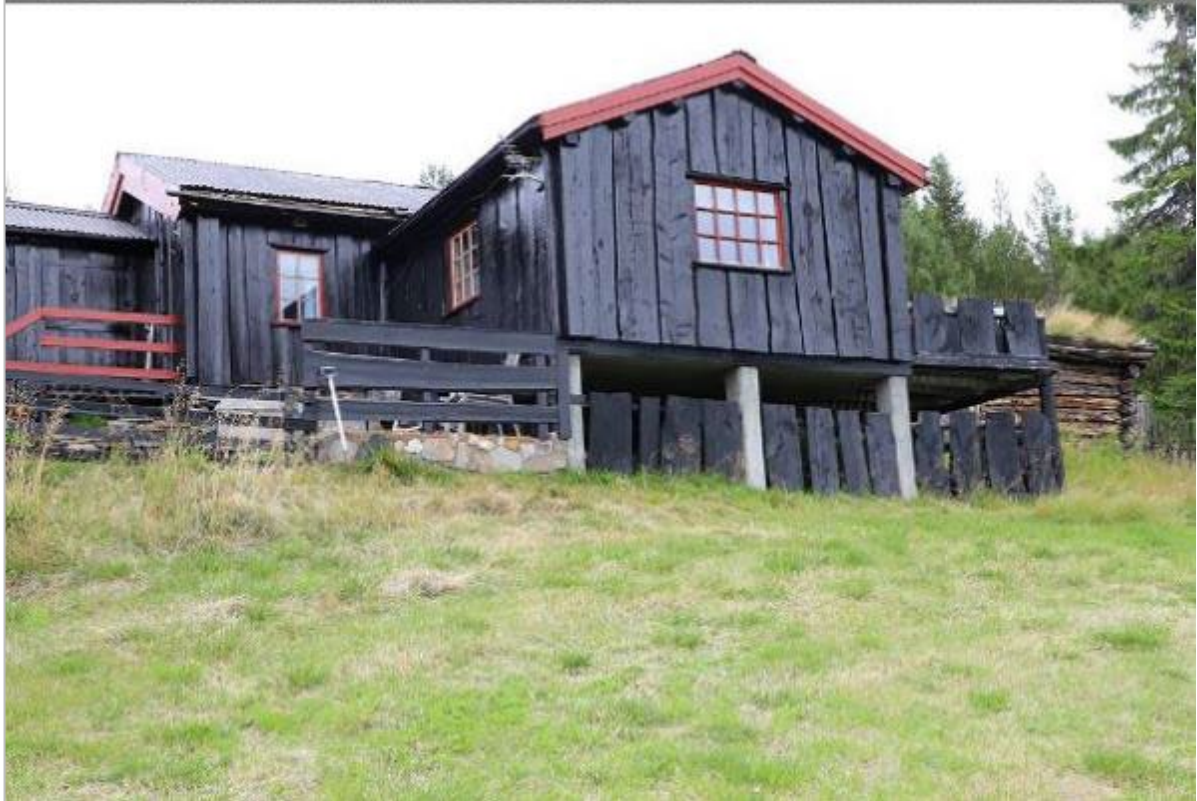
Bilde 48. 1970 - 2020. Lykkjas seter ligger høyest oppe i Djupvika. Her var det drift til 1956. Stua er pusset opp og påbygd for fritidsbruk. Foto Arthur Sand, UiO og Oskar Puschmann, NIBIO.

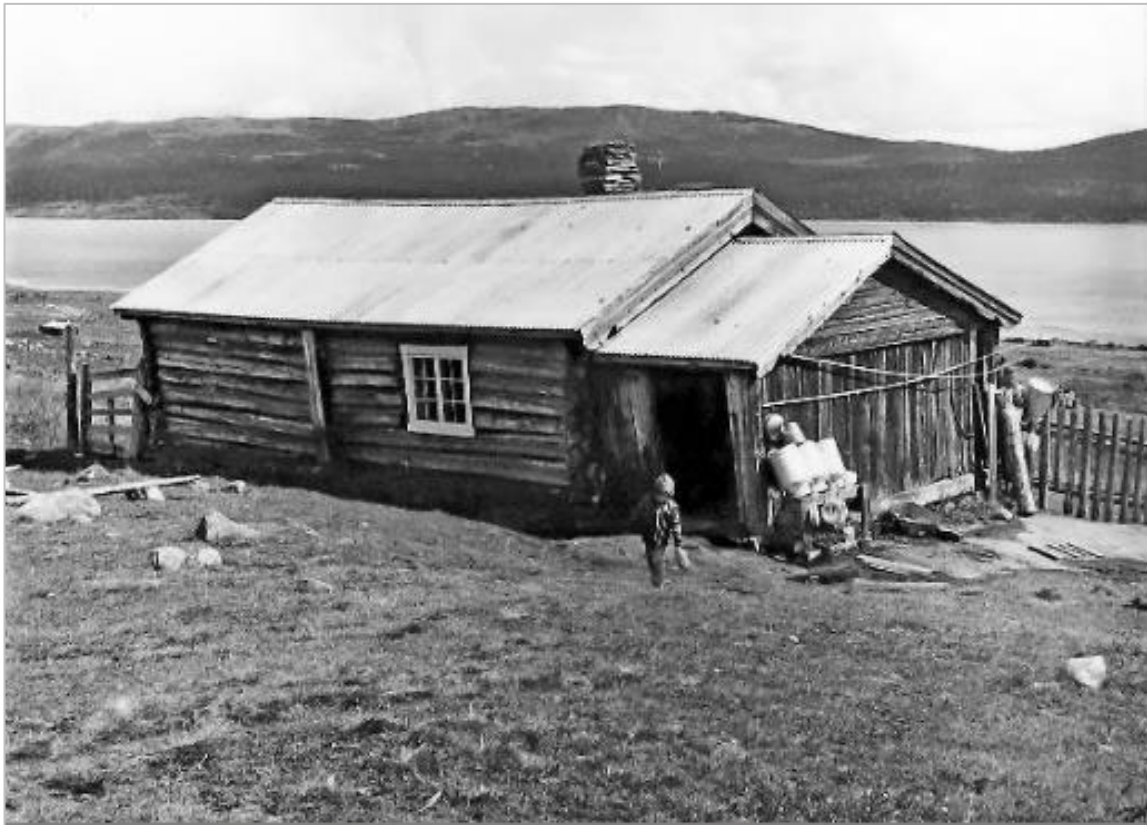
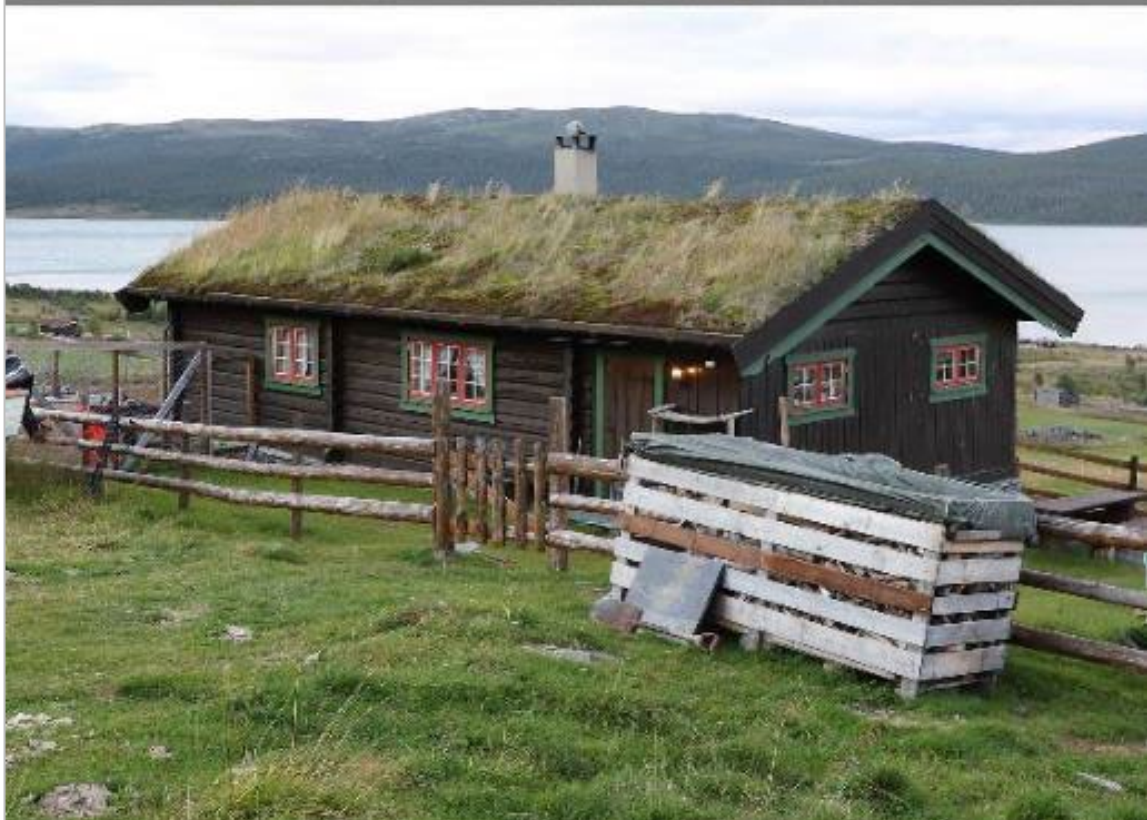
Bilde 49. 1970 - 2020. Stua på Bruøygard hadde skut i reisverk, litt lavere og smalere enn selve tømmerstua. Stuer med slik konstruksjon var det tidligere flere av ved Tesse. Huset var i dårlig forfatning, og ble seinere erstattet av et nytt bygg med lik hovedform. Foto Arthur Sand, UiO og Oskar Puschmann, NIBIO.

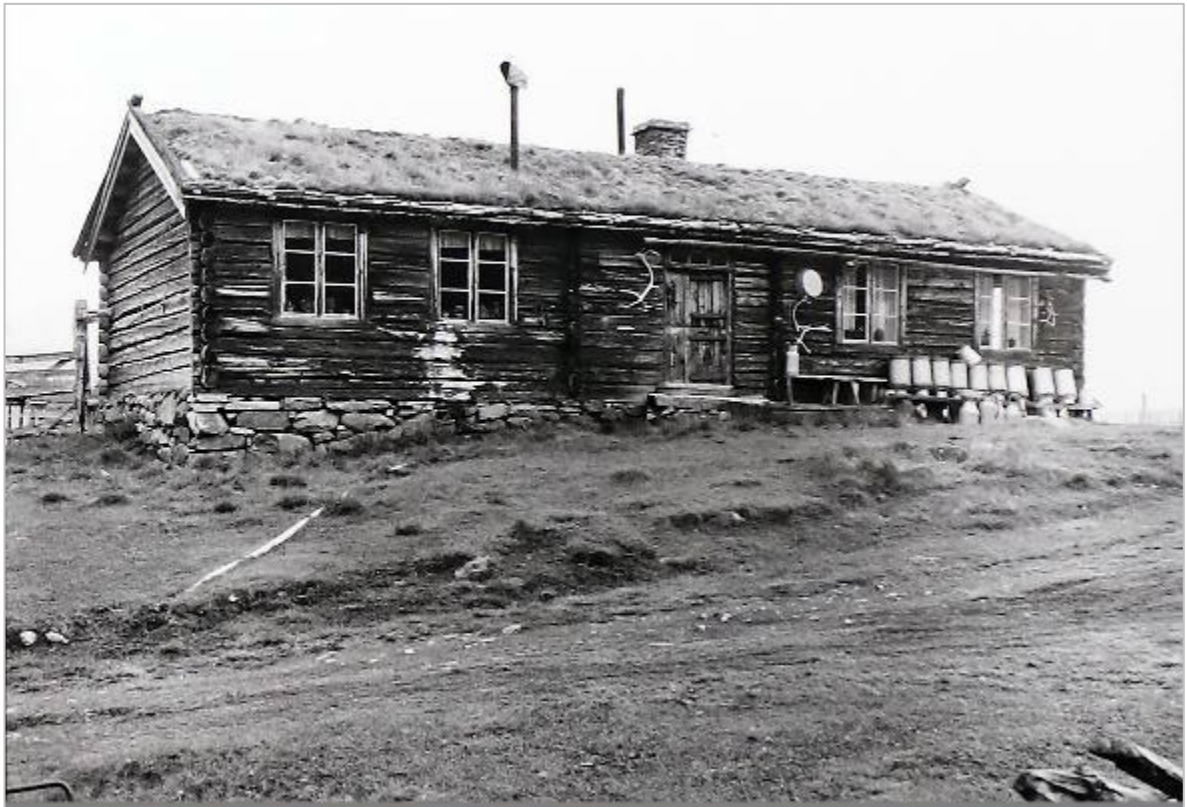
Bilde 50. 1970 - 2020. En fjerdedel av seterstuene ved Tesse har fått fasadeendring etter 1970. Typisk er tømmerveggene panelt inn, som her på Fuglsetra. Foto Arthur Sand, UiO og Oskar Puschmann, NIBIO.

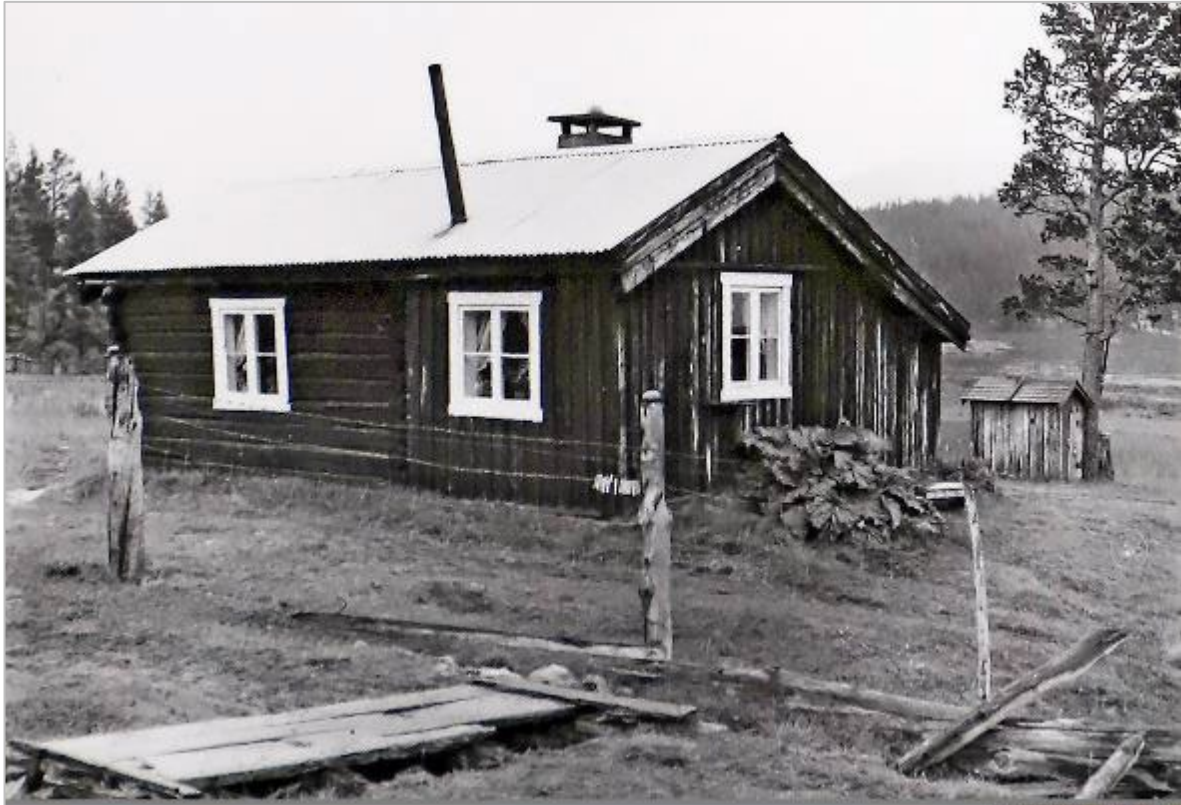
Bilde 51. 1970 - 2020. En fjerdedel av seterstuene ved Tesse har fått større volum 50 år etter. Blant annet har stua på Larsbu fått påbygg, flere takflater og endret inngangsparti. Foto Arthur Sand, UiO og Oskar Puschmann, NIBIO.

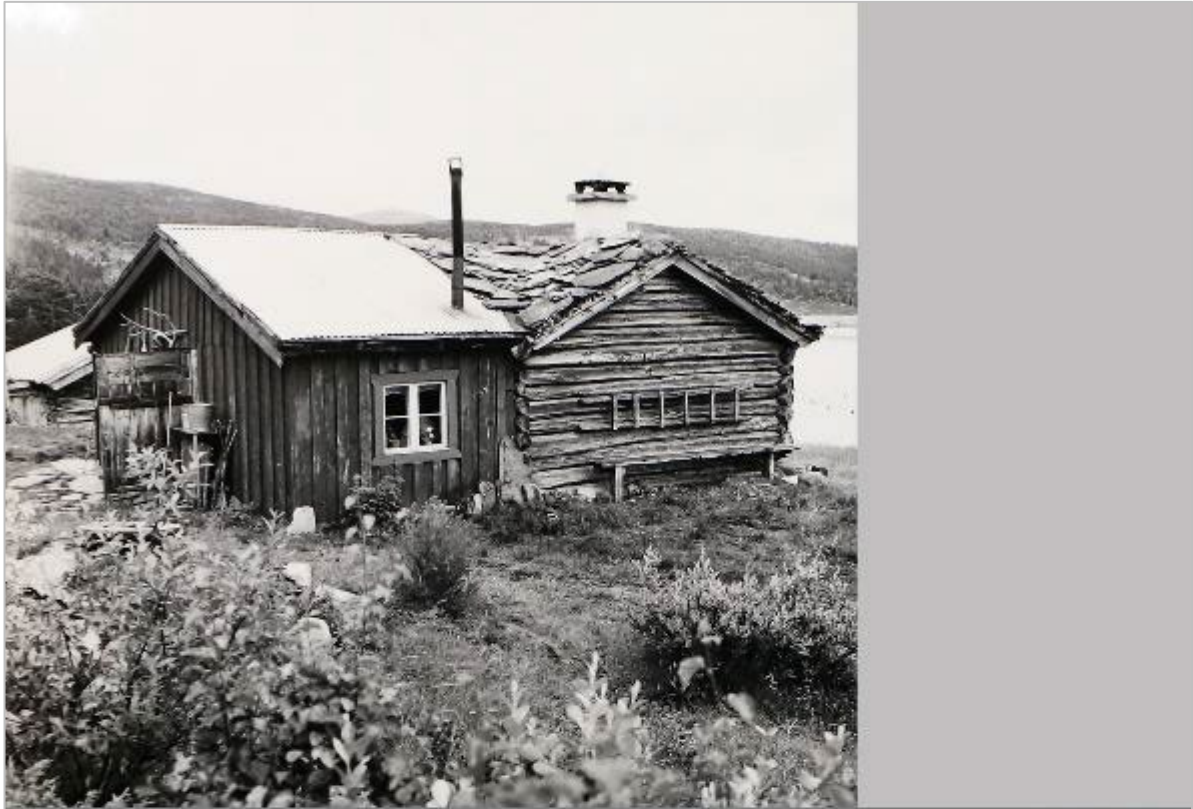
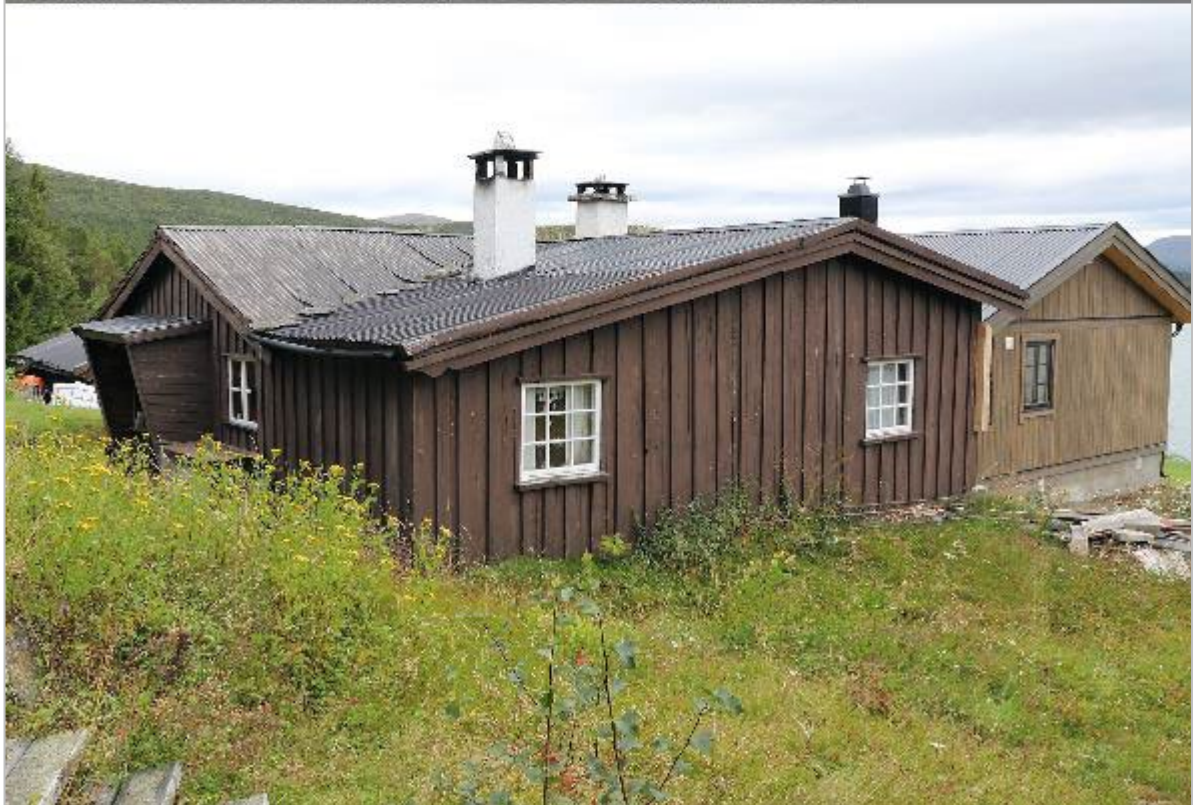
Bilde 52. 1970 - 2020. Stua på Tungsetra i Djupvika har hatt et langt liv med tilpasninger til nye tider. Den gamle laftestua med tilbygg i reisverk fikk seinere et større tilbygg langs hele langsida, og i disse dager er en hytte under oppføring rett nedenfor. Foto Arthur Sand, UiO og Oskar Puschmann, NIBIO.

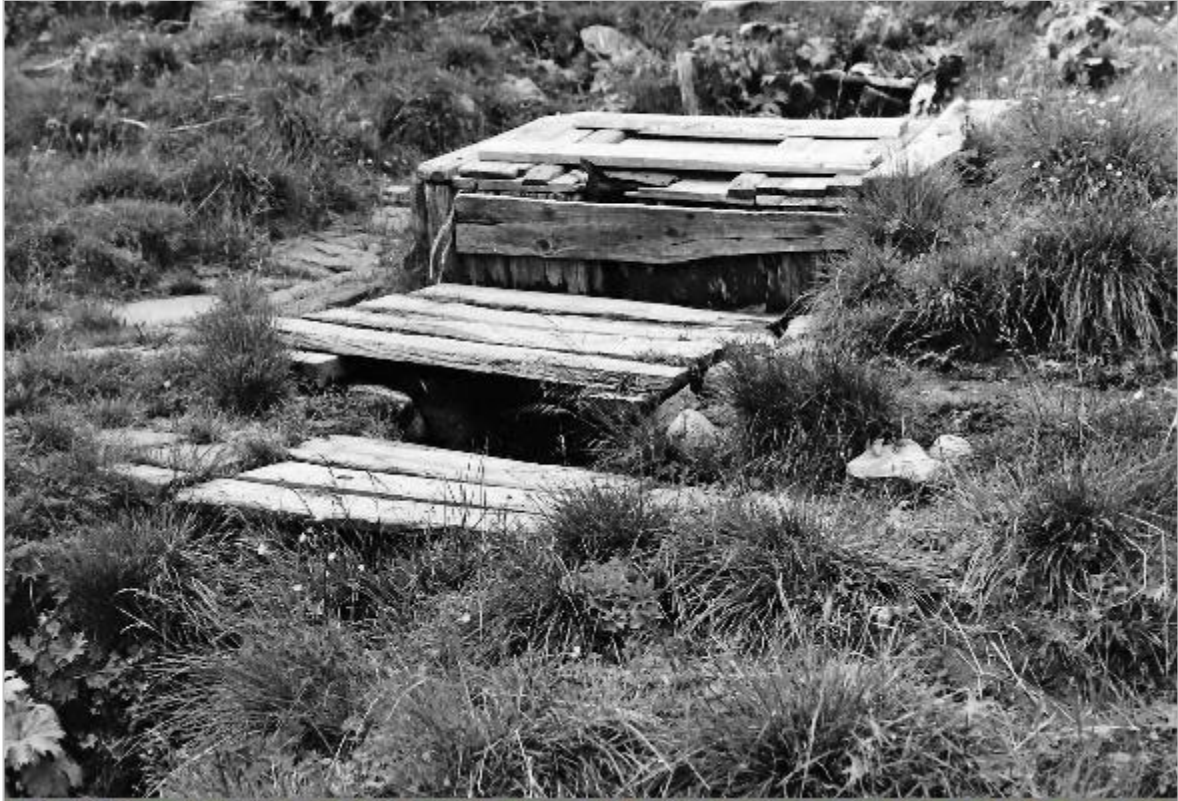
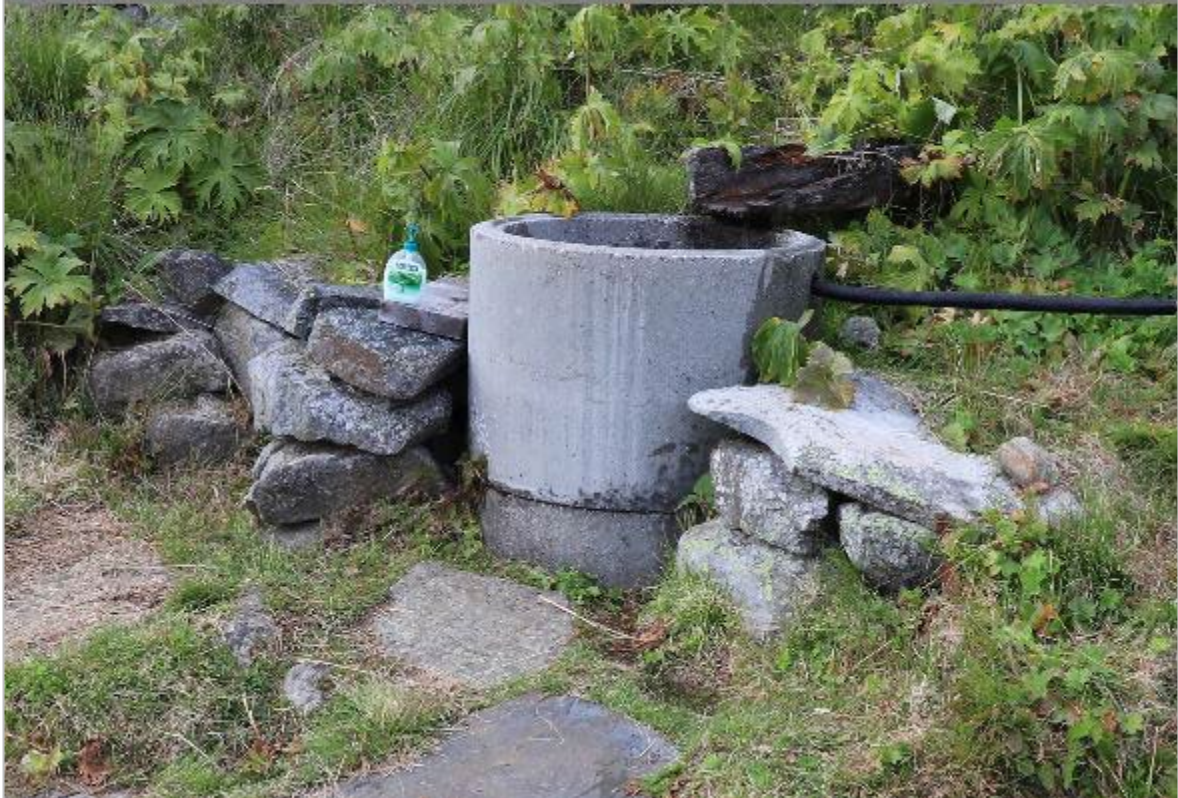
Bilde 53. 1970 - 2020. Grundig vask av melkeutstyret er en forutsetning for trygg og hygienisk matproduksjon. Dette fikk de til før også, under nokså enkle forhold. Vaskeplassen kan hevdes å være et unikt kulturminne knyttet til kvinners daglige strev med vassbæring, koking og vasking. Bildet er fra Enersvolds vaskeplass i Smørليا. Her hentet de vann, vasket utstyr og kjølte melka, mens kokingen foregikk innomhus. Foto Arthur Sand, UiO og Oskar Puschmann, NIBIO.

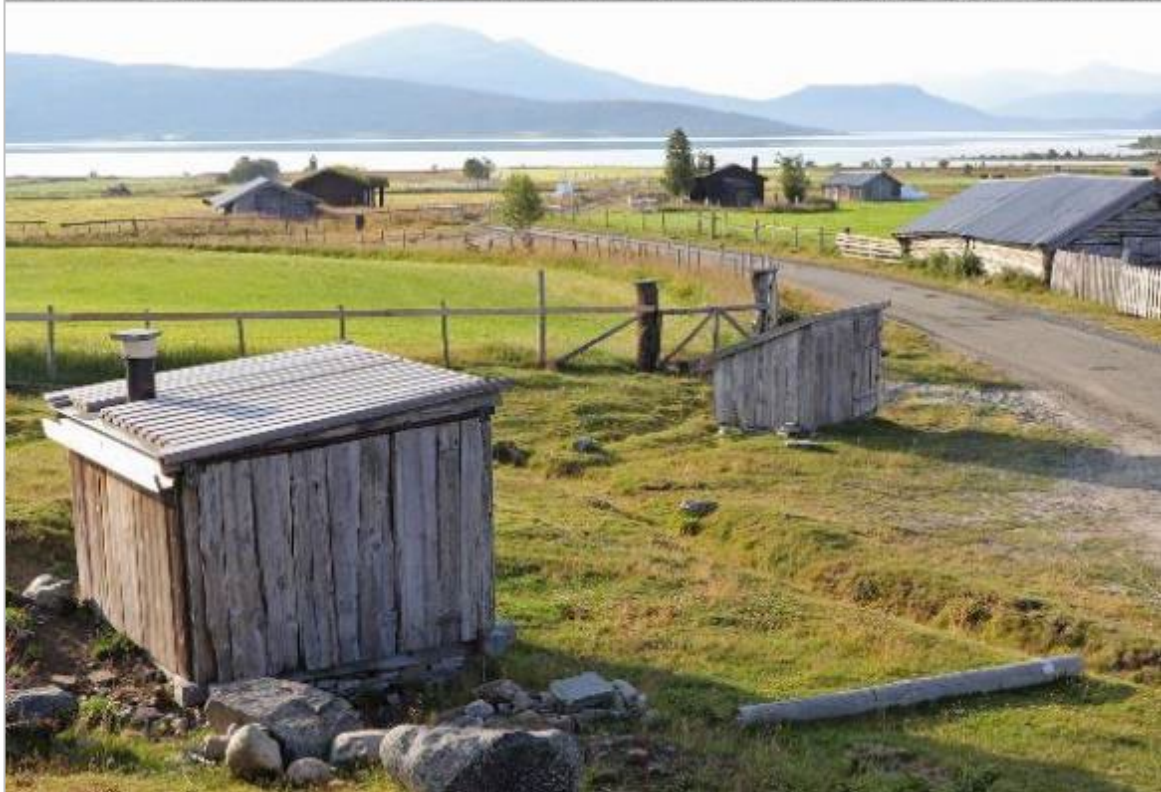
Bilde 54. 1970 - 2020. På Brimi Søre er ystehus og avkjølingshus nylig restaurert. Vassveita er også renset opp. Dette er sjeldne hus i dag og de danner et komplett seteranlegg sammen med stue, kufjøs, geitfjøs og løe. Foto Arthur Sand, UiO og Oskar Puschmann, NIBIO.
