Setrene ved Tesse 50 år etter

Feltarbeid i 1970 og 2020

NIBIO RAPPORT | VOL. 9 | NR. 70 | 2023

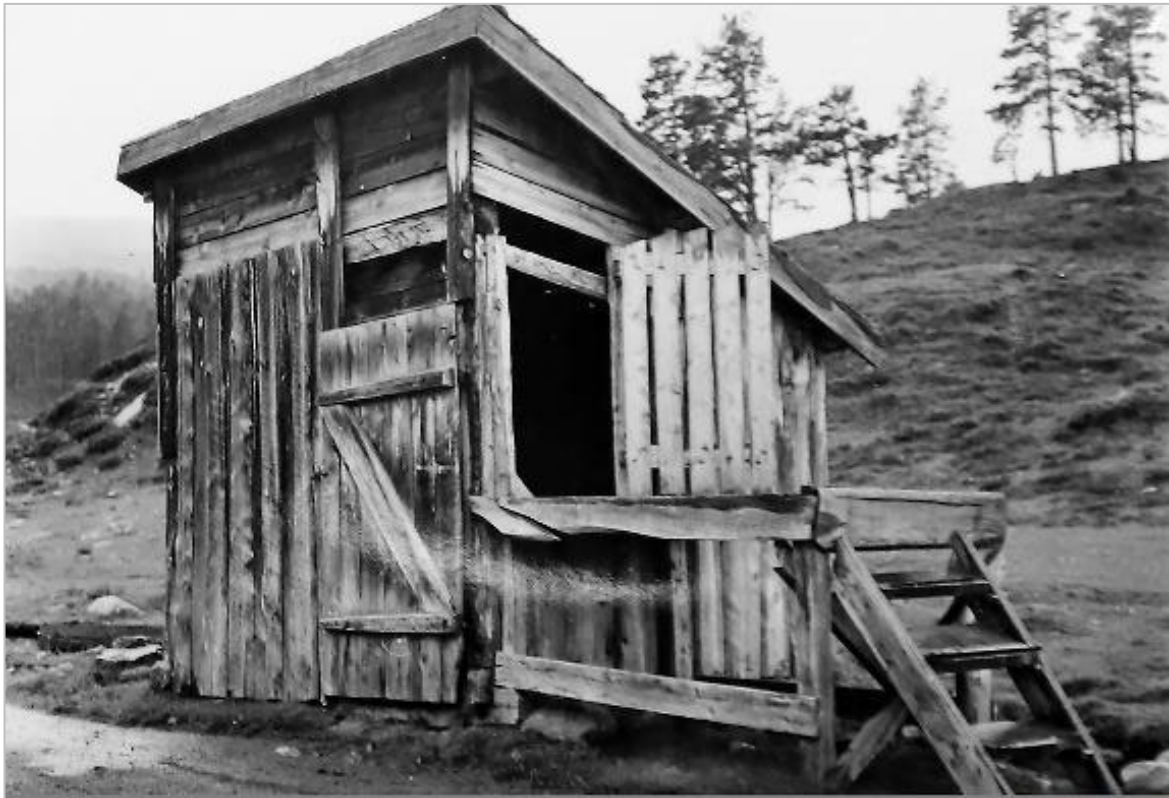
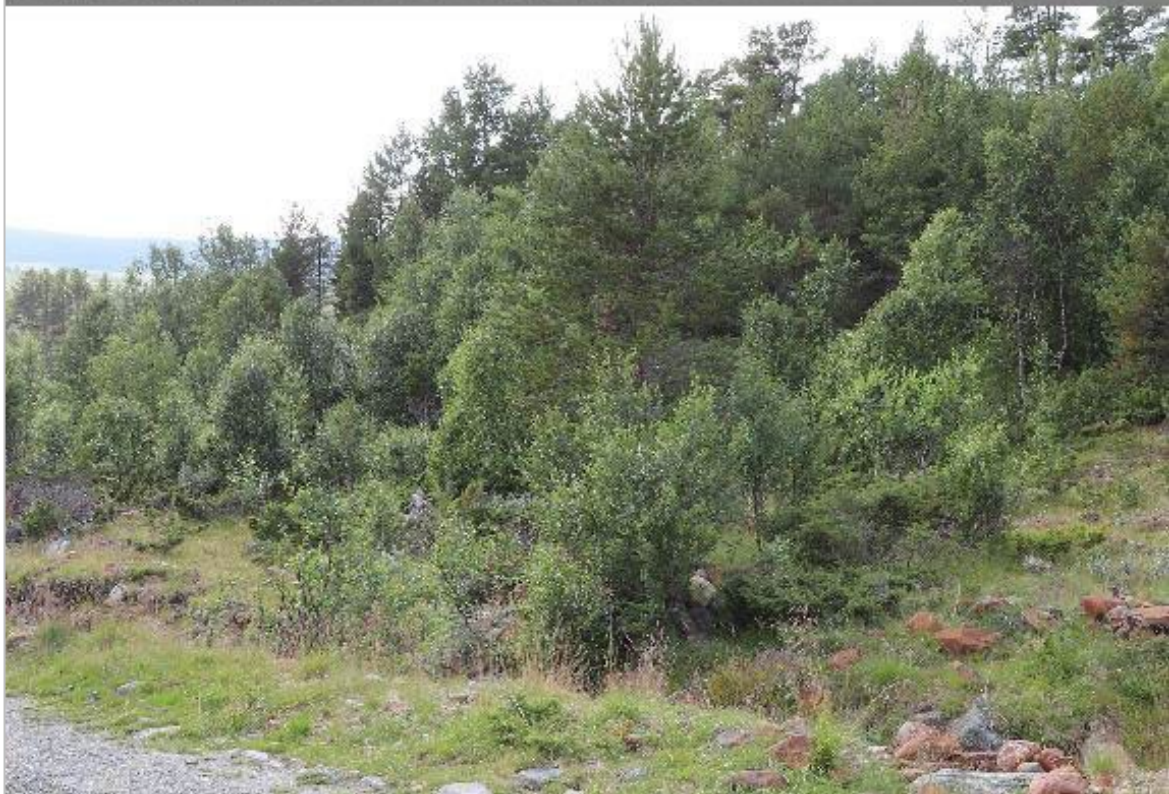
Bilde 55. 1970 - 2020. Avkjølingshus og mjølkerampe på Fuglseter. Som de fleste slike bygninger er den borte i dag. Foto Arthur Sand, UiO og Oskar Puschmann, NIBIO.

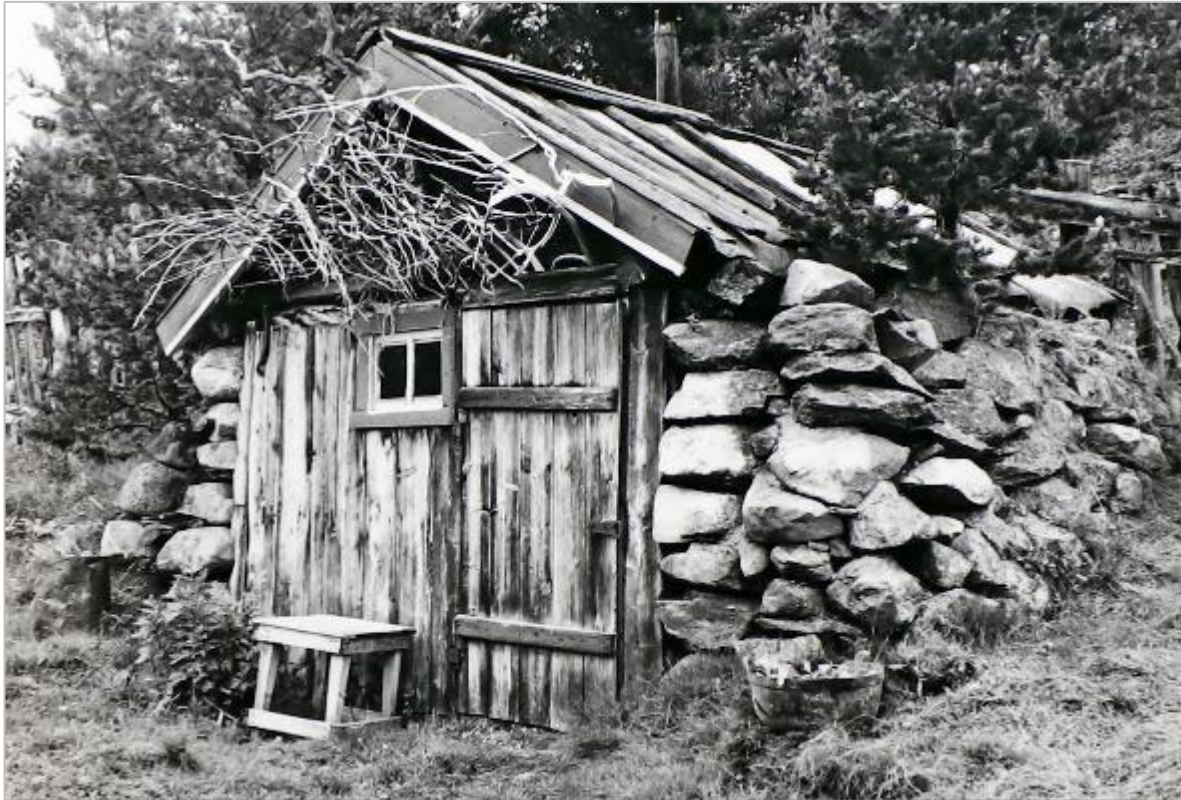
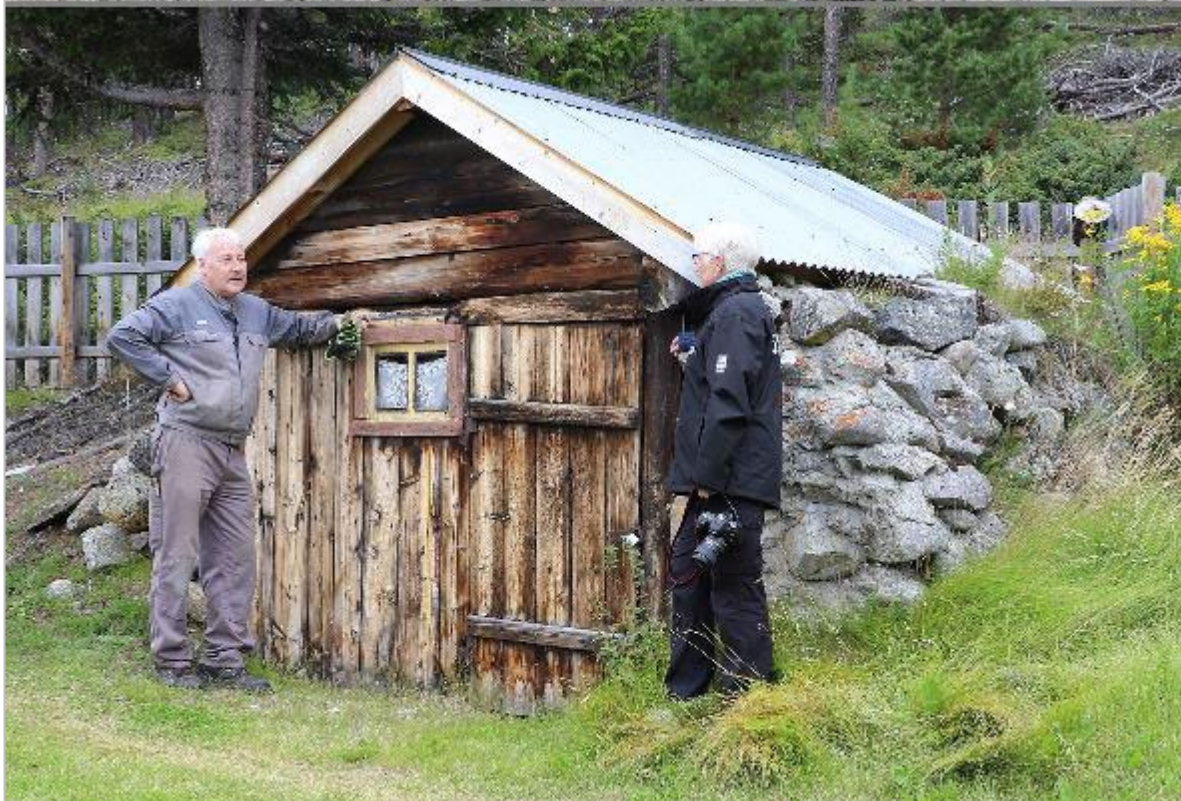
Bilde 56. 1970 - 2020. I Djupvika står to ystehus i stein dels bygd inn i bakken. Det ene står på Tungsetra, der Knut Bø, far til dagens eier, driver med restaurering og oppgradering av bygninger. Foto Arthur Sand, UiO og Oskar Puschmann, NIBIO.

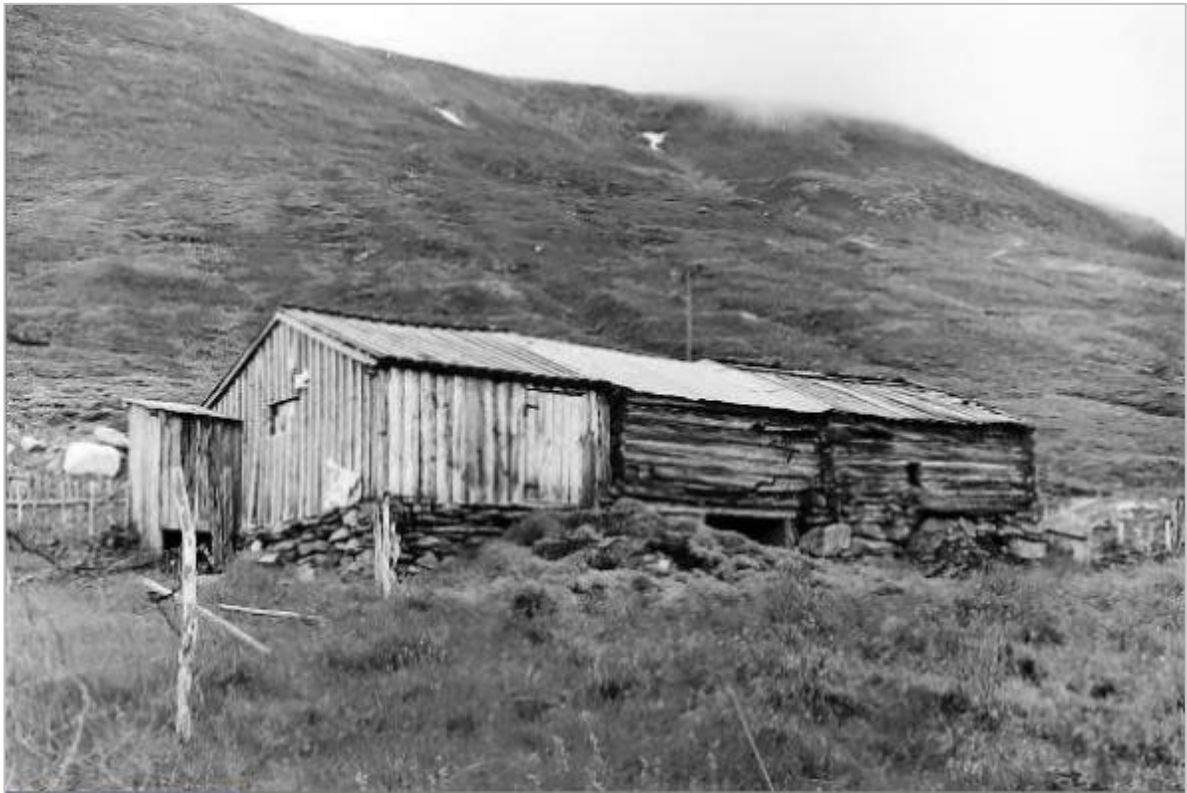
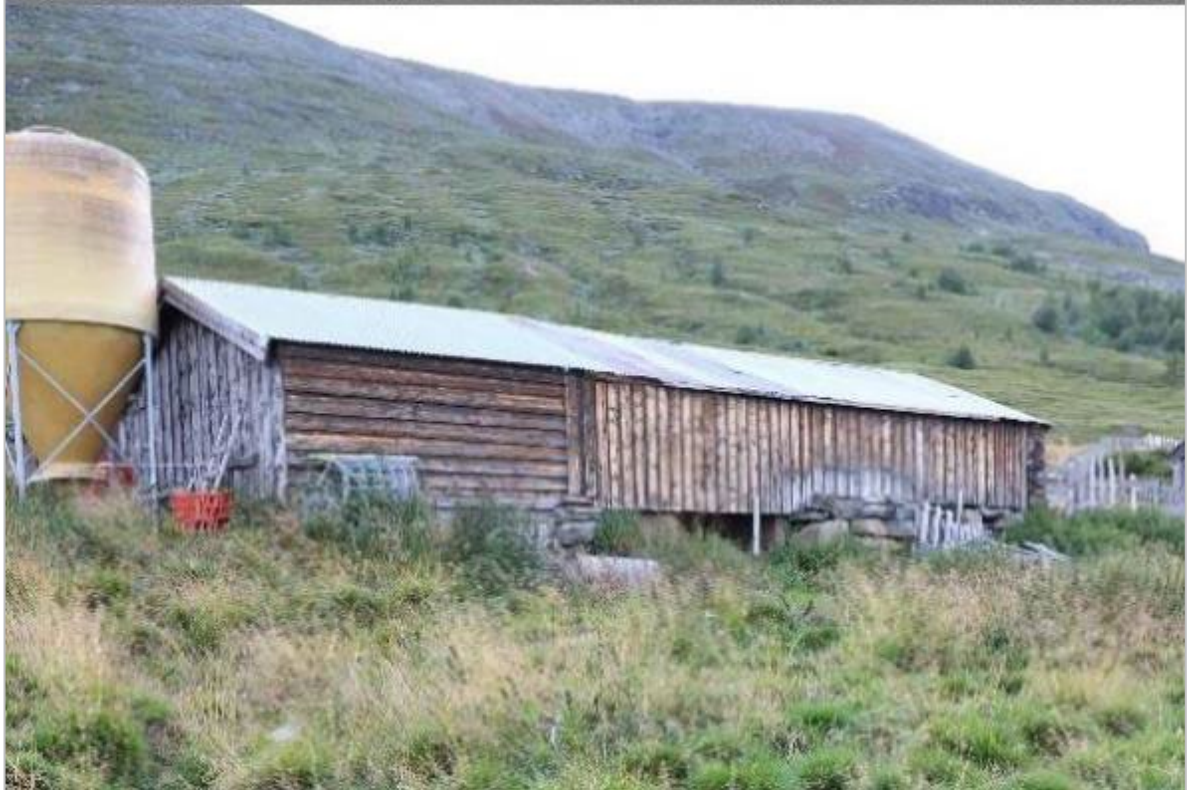
Bilde 57. 1970 - 2020. Flere av de aktive seterbrukerne driver i gamle fjøs. Bygningene har gjennomgått opprettinger og forsterkninger, flere har fått kraftfôrsilo og andre tilbygg. Byrtnes. Foto Arthur Sand, UiO og Oskar Puschmann, NIBIO.

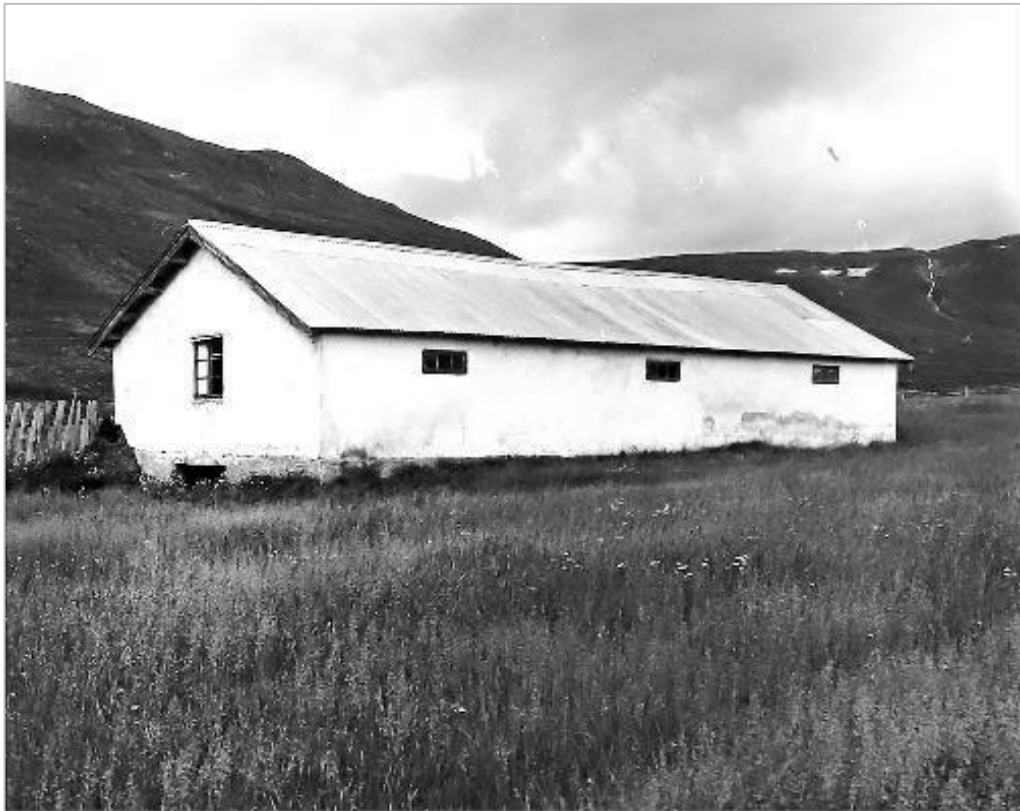
Bilde 58. 1970 - 2020. På fire setre sto det mura fjøs i 1970. Fjøset på Lyngvedøygard har vært i kontinuerlig bruk siden dengang. Bygningen er utvidet med fjøskjøkken eller tankrom, båsene er blitt færre og større, og inngangene er flyttet på. Foto Arthur Sand, UiO og Oskar Puschmann, NIBIO.

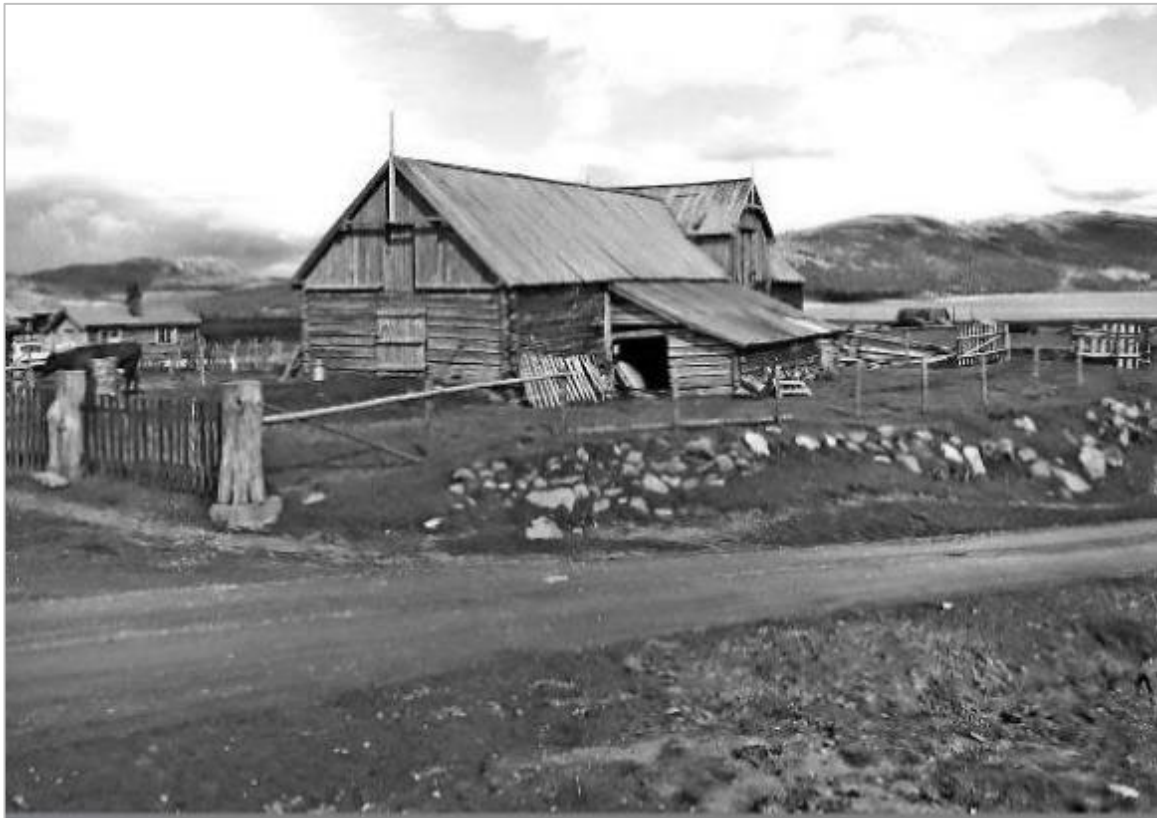
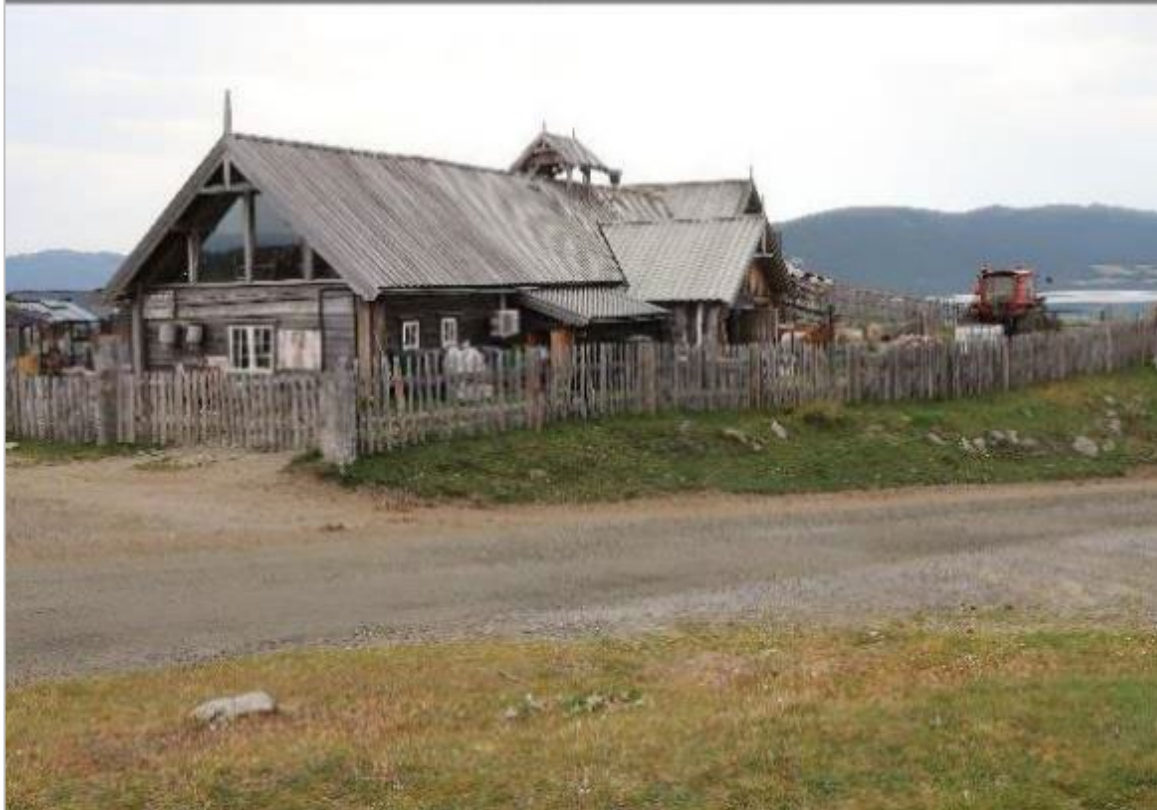
Bilde 59. 1970 - 2020. Fjøsbygget på Brimi Nordre fra 1905 er blitt ominnredet og påbygd til å romme både fjøs, ysteri, kjøkken, serverings- og overnattingsrom. Tilbygget i første etasje til høyre på 1970-bildet var tidligere geitfjøs. Foto Arthur Sand, UiO og Oskar Puschmann, NIBIO.

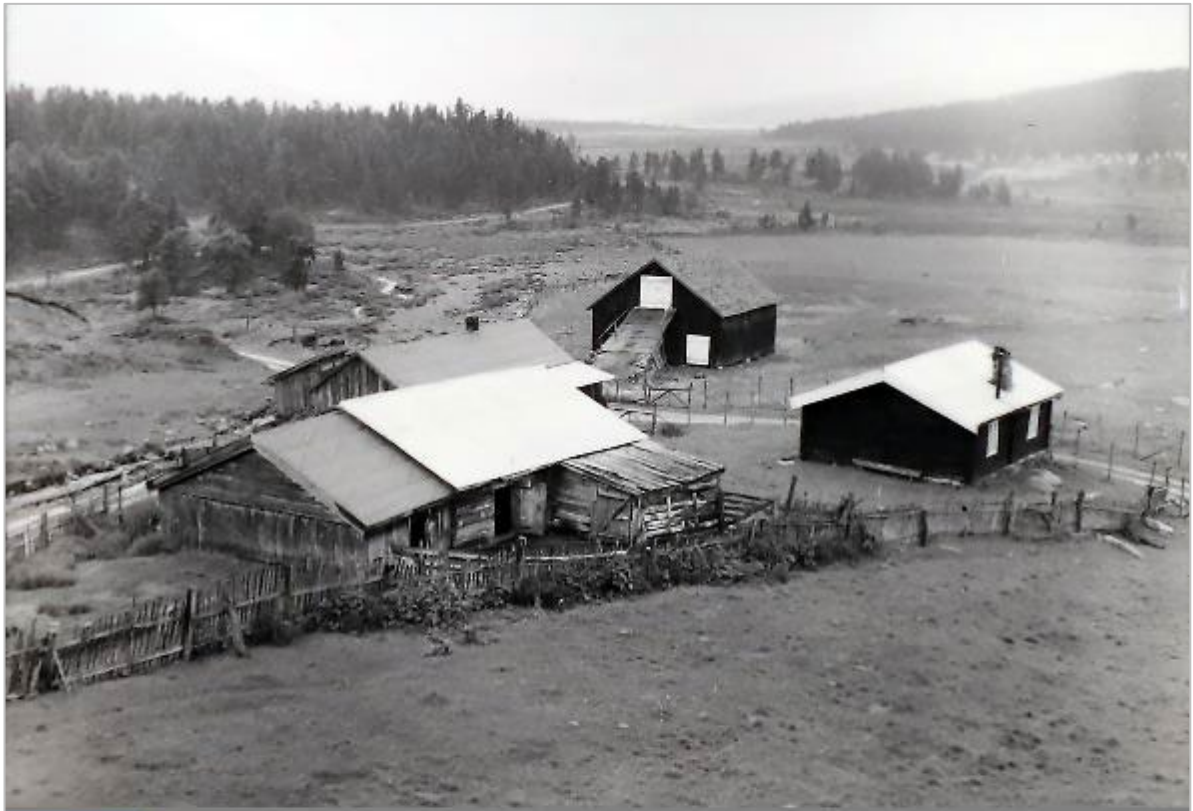
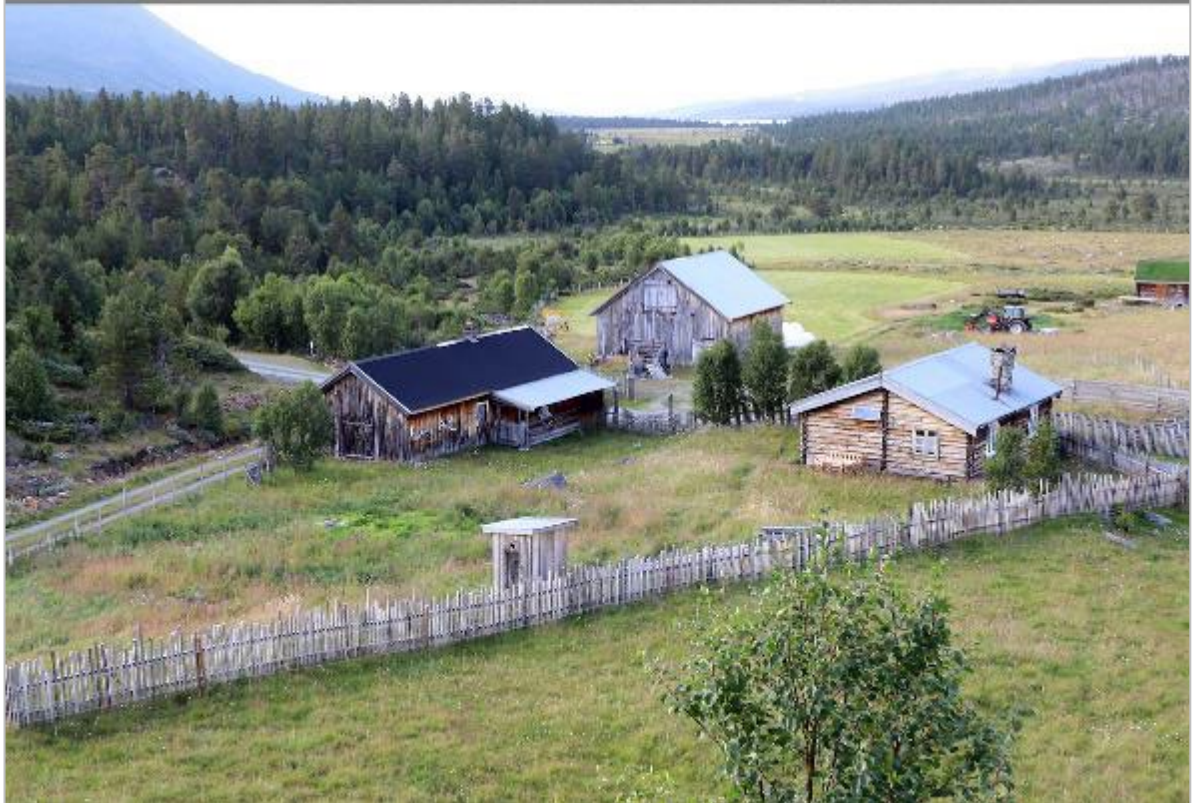
Bilde 60. 1970 - 2020. På Lyens seter på Fuglseter er det gamle fjøset nylig revet og ryddet vekk. Foto Arthur Sand, UiO og Oskar Puschmann, NIBIO.

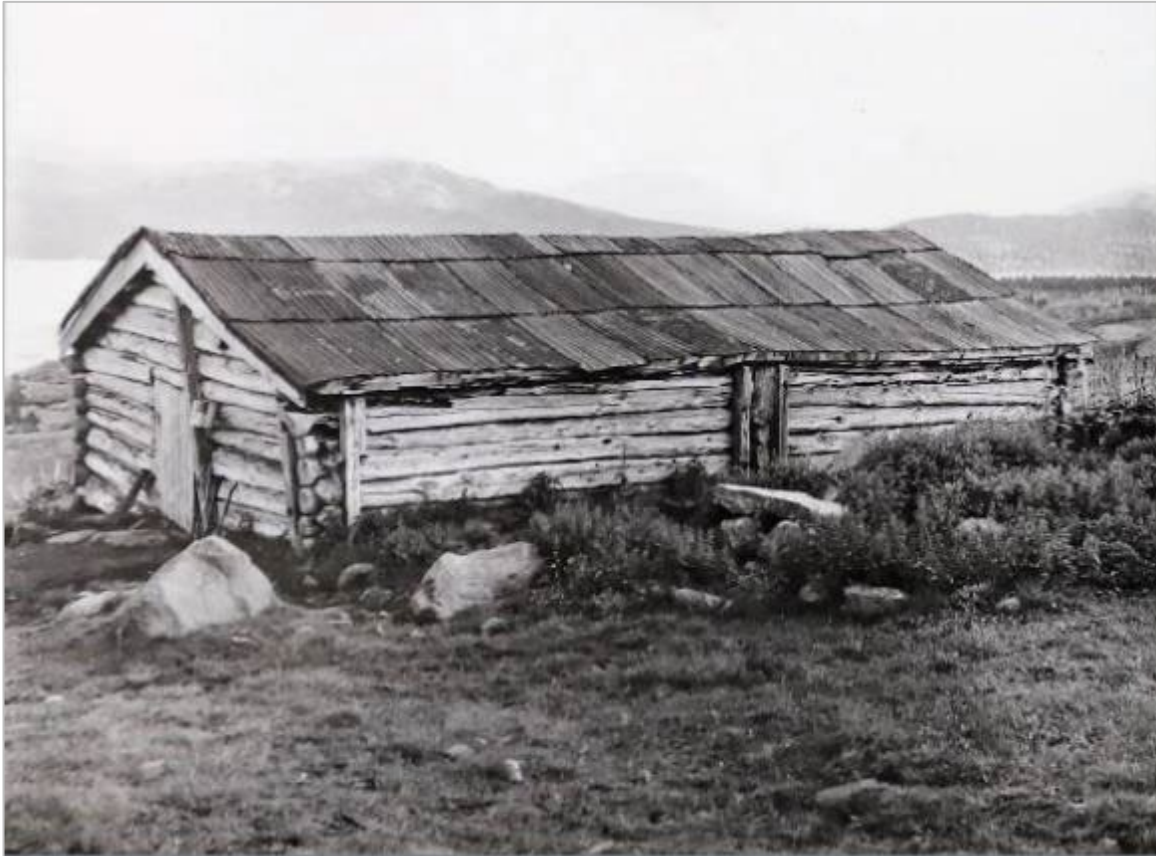
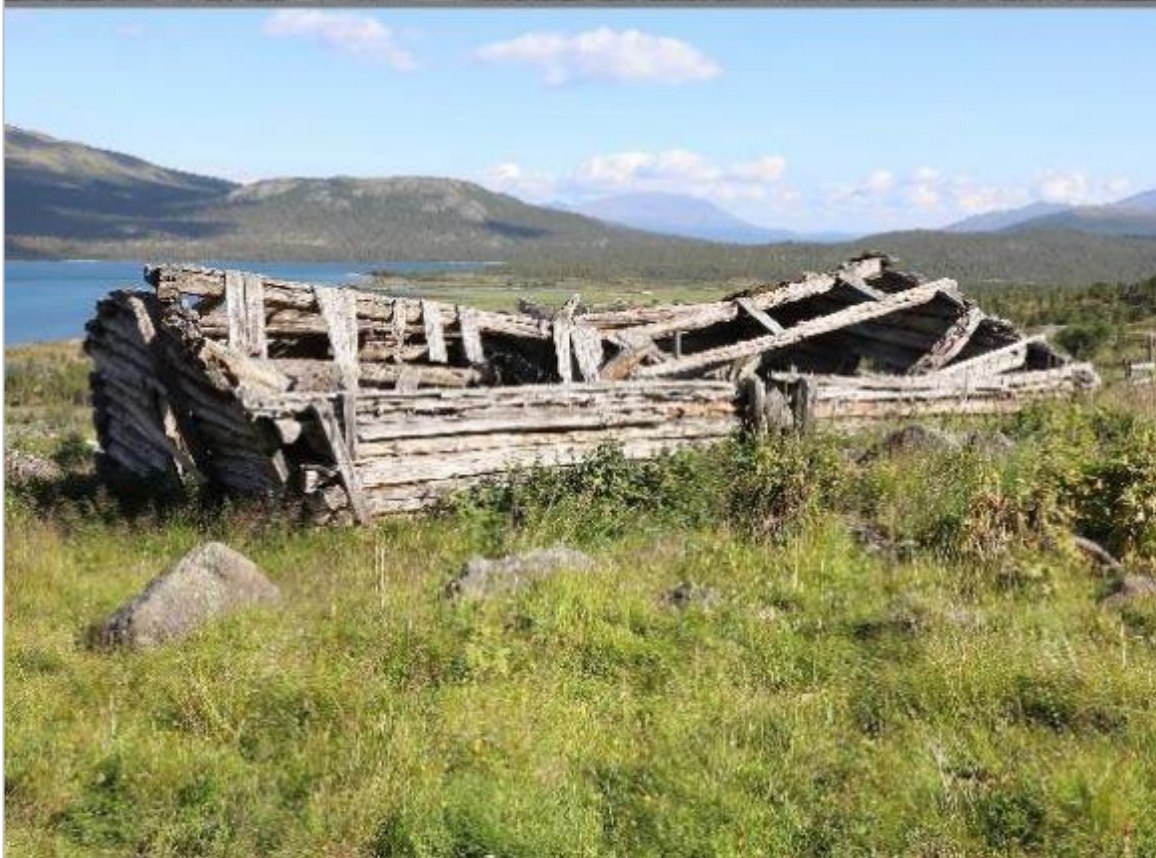
Bilde 61. 1970 - 2020. Fjøset på Nåvårseter har sett sine beste dager. Foto Arthur Sand, UiO og Oskar Puschmann, NIBIO.

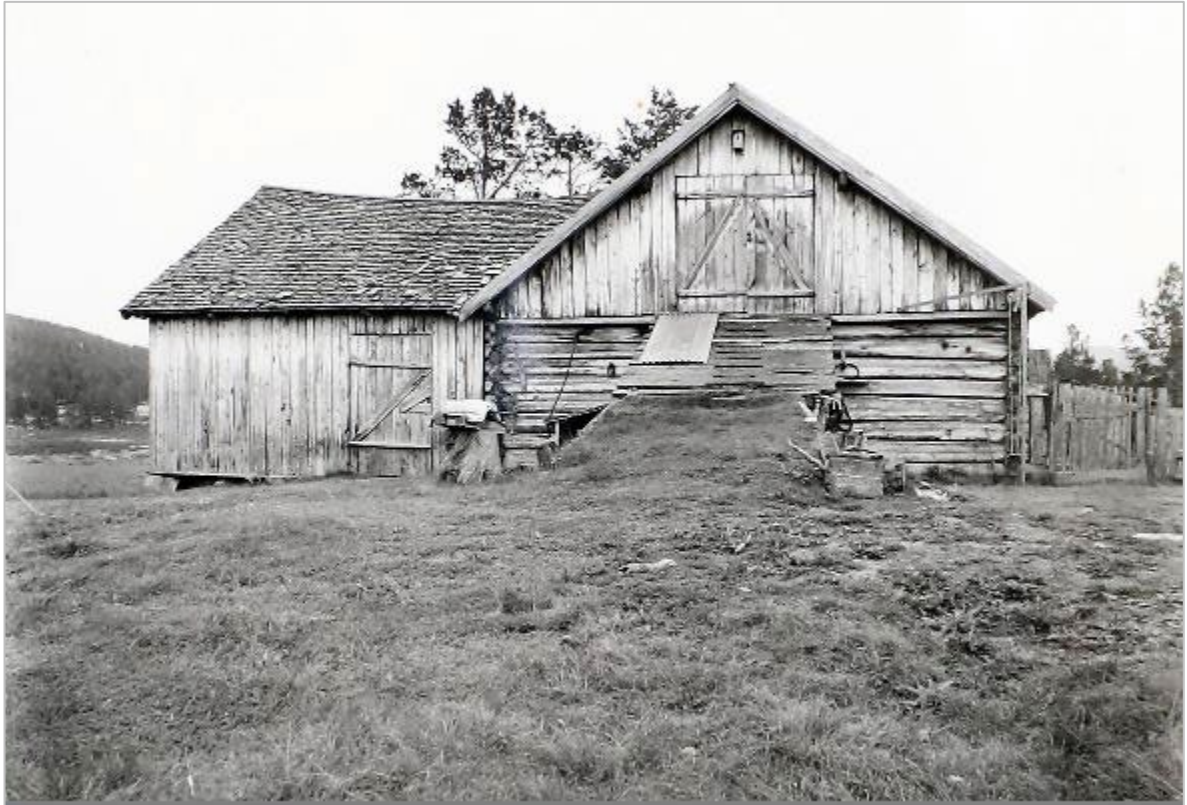
Bilde 62. 1970 - 2020. En driftsbygning med rom for dyr, fôr og redskap under samme tak ble satt opp på Skogly i 1920-åra. I 1970 var laftefjøsset med høytrev i god stand, mens løa i reisverk var nedslitt. Geitfjøsset i reisverk, som sto på høyre side av fjøsset, ble siden fjernet. Foto Arthur Sand, UiO og Oskar Puschmann, NIBIO.

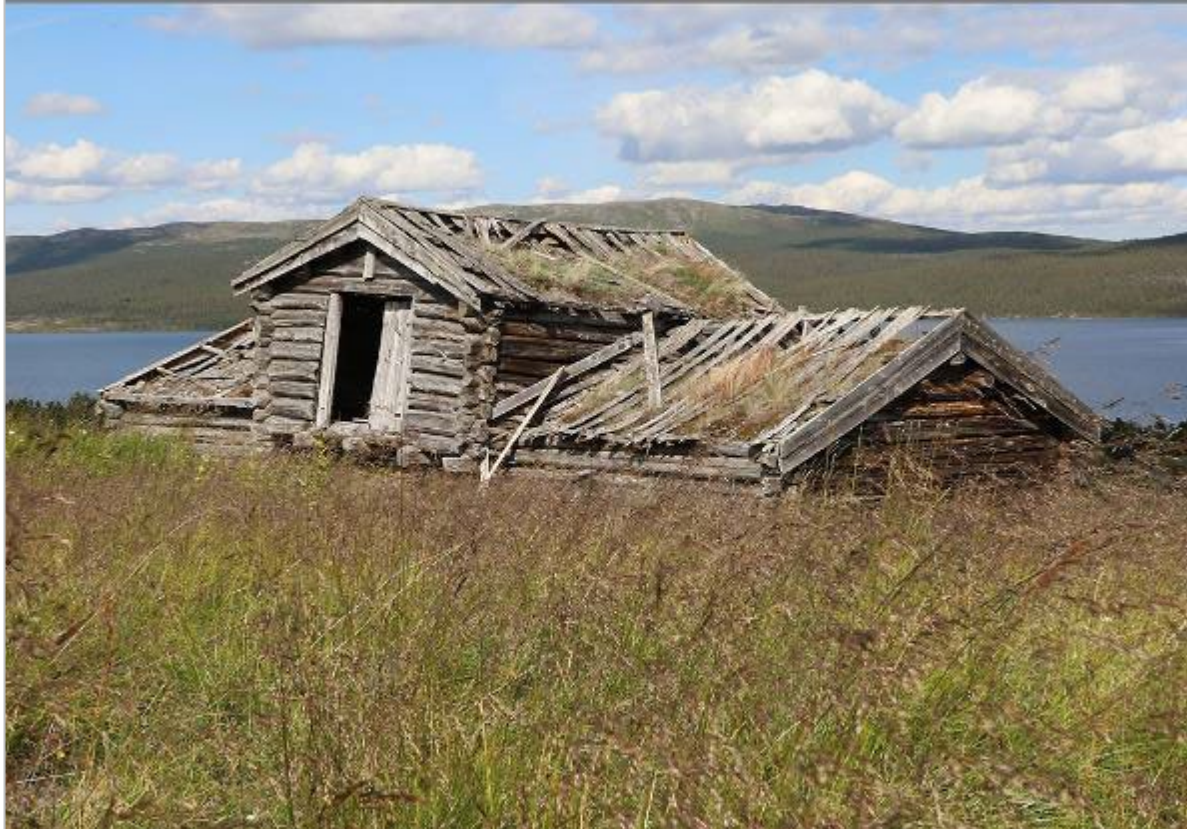
Bilde 64. 1970 - 2020. Den en gang en så staselige trevløa på Nåvårseter er i ferd med å bukke under. Foto Arthur Sand, UiO og Oskar Puschmann, NIBIO.

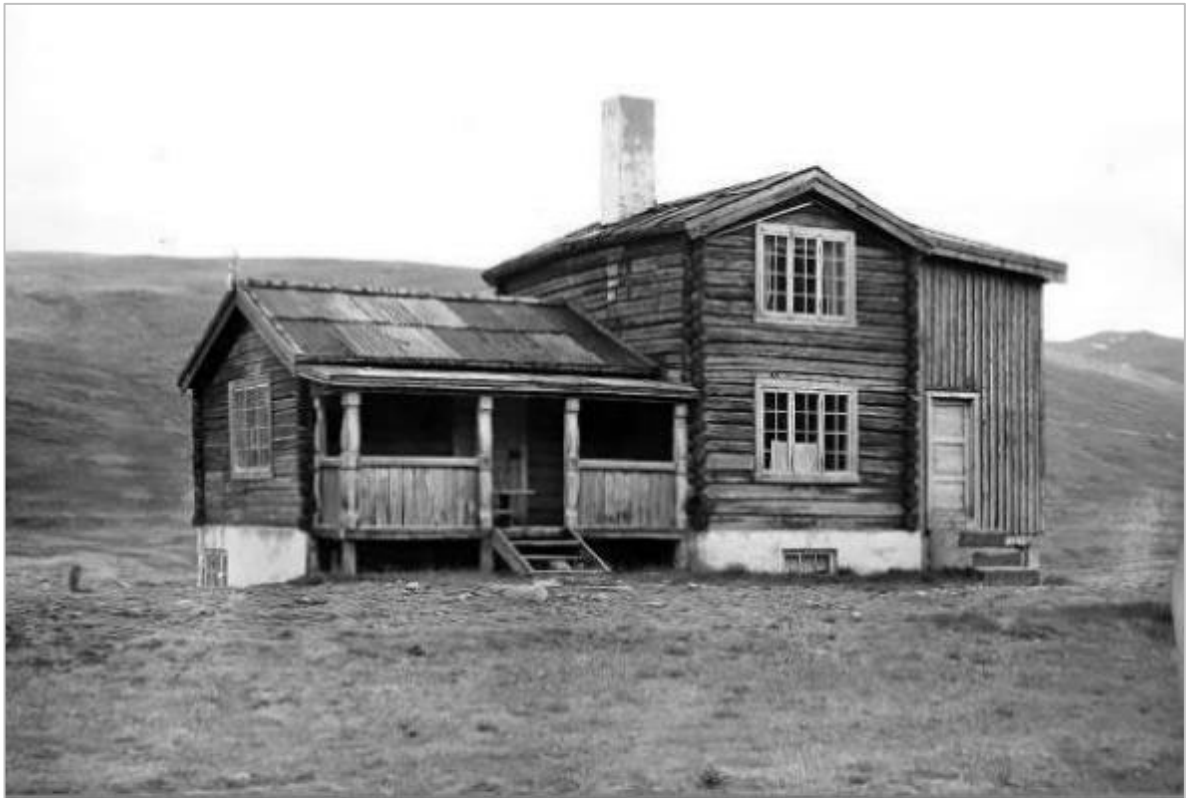
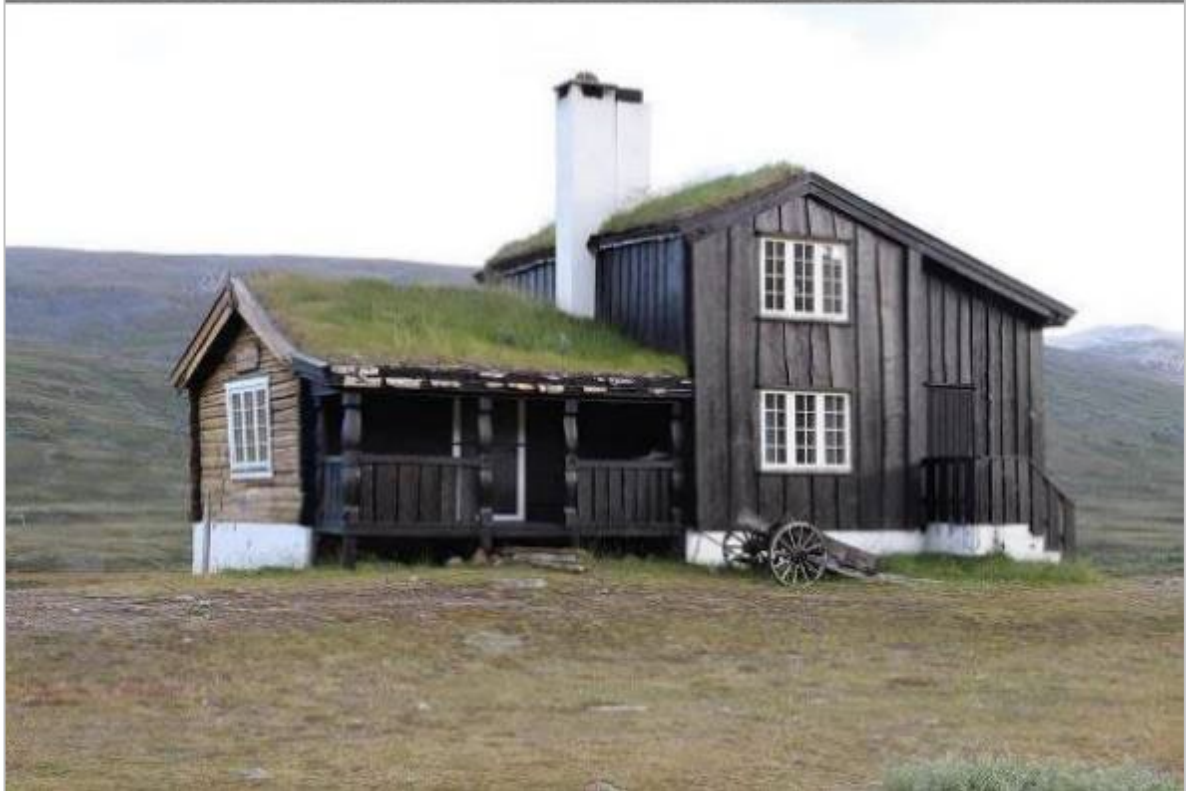
Bilde 65. 1970 - 2020. Hytta kalt Kjestadstugu ble satt opp i Smørlia i den tida det var spesielt godt fiske i Smådøla og mange fiskeglade turister. Det var budeiene som stelte for gjestene i tillegg til å drive setra. Foto Arthur Sand, UiO og Oskar Puschmann, NIBIO.

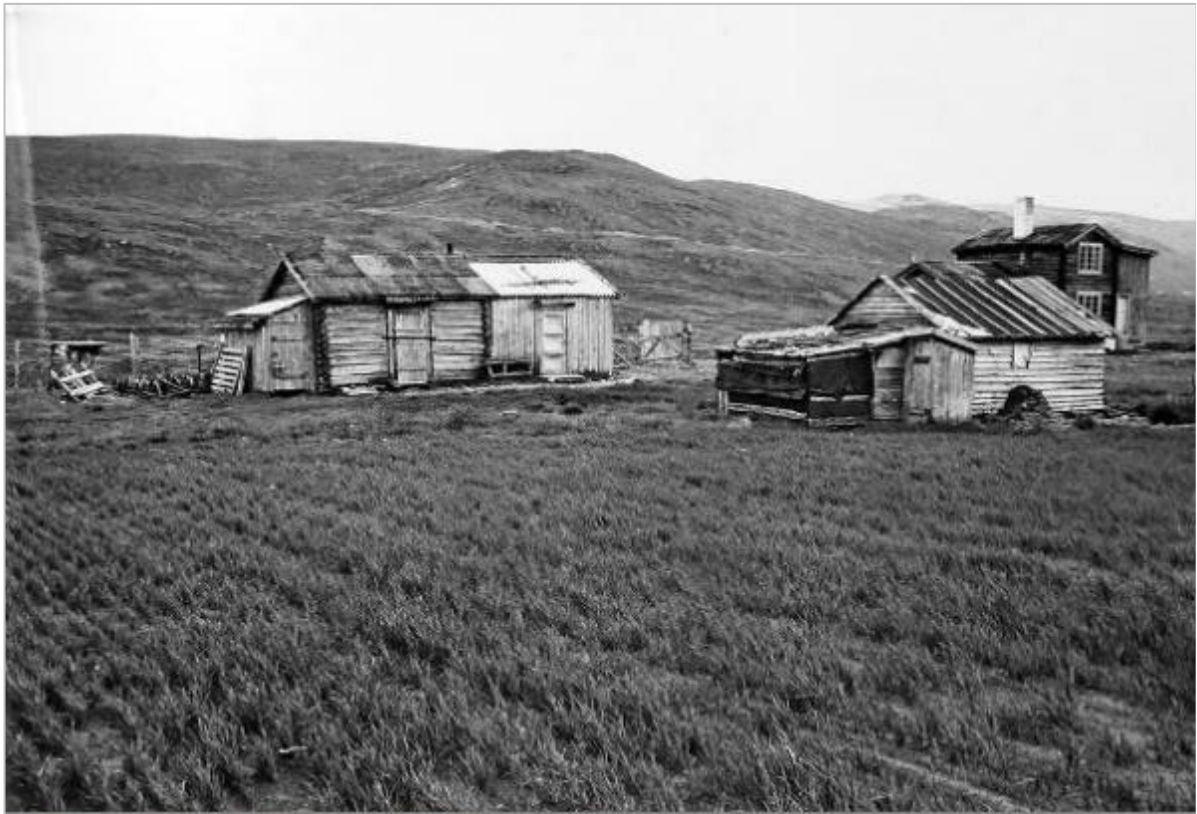
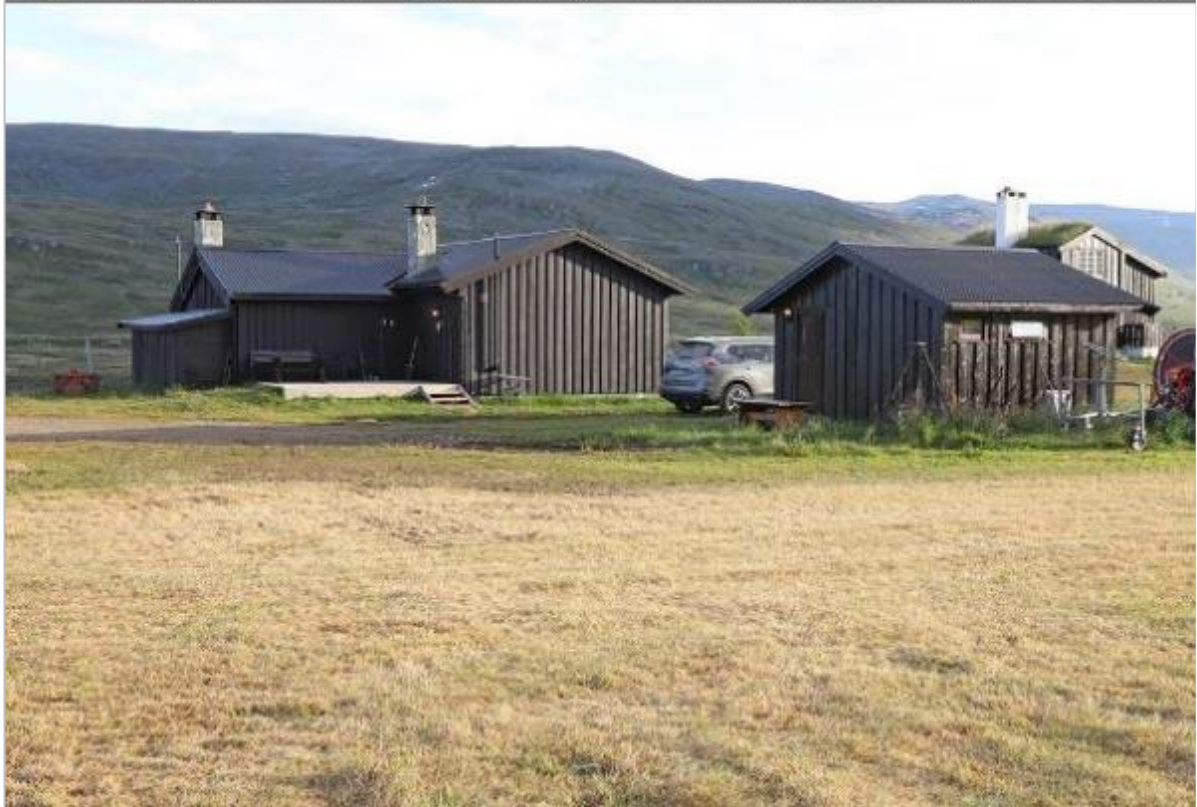
Bilde 69. 1970 - 2020. I Smørlia var det bare Enersvold som hadde seter fra gammelt av. I 1940-åra ble det anlagt nye setre og store engareal ble dyrka opp. De nye setrene var i bruk to-tre tiår før drifta opphørte i 1968. På denne setra er en liten del av den gamle stua (til venstre) bevart. Foto Arthur Sand, UiO og Oskar Puschmann, NIBIO.
