Matjordplan for Stubberud, gnr/bnr. 43/2, Lillestrøm kommune

NIBIO RAPPORT | VOL. 9 | NR. 118 | 2023

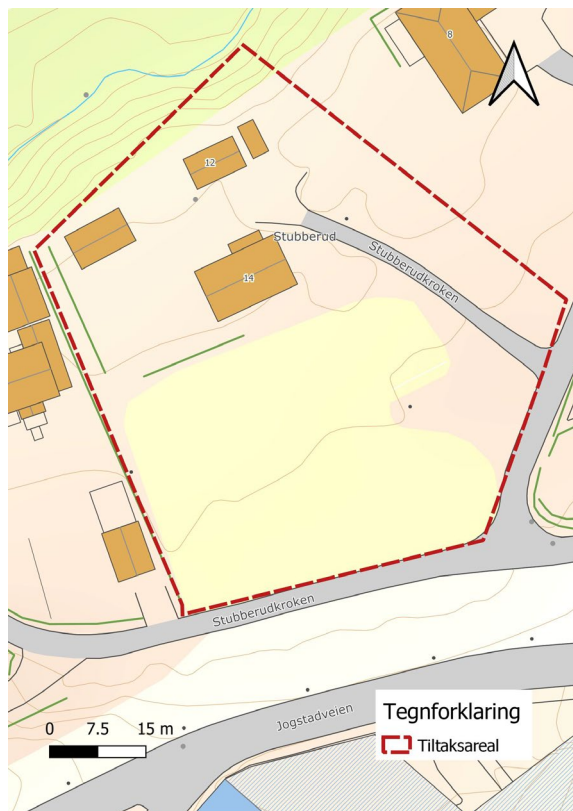
Figur 1 Kartet viser beliggenhet og topografi for tiltaksarealet (kartutsnitt: ©Kartverket).

Planområdet har svak helning mot sør-øst. Jordbruksareal har svakt hellende topografi (3,9 %) (Figur 1). Jordbrukseiendommen har ikke vært brukt til jordbruksformål siden 2017.

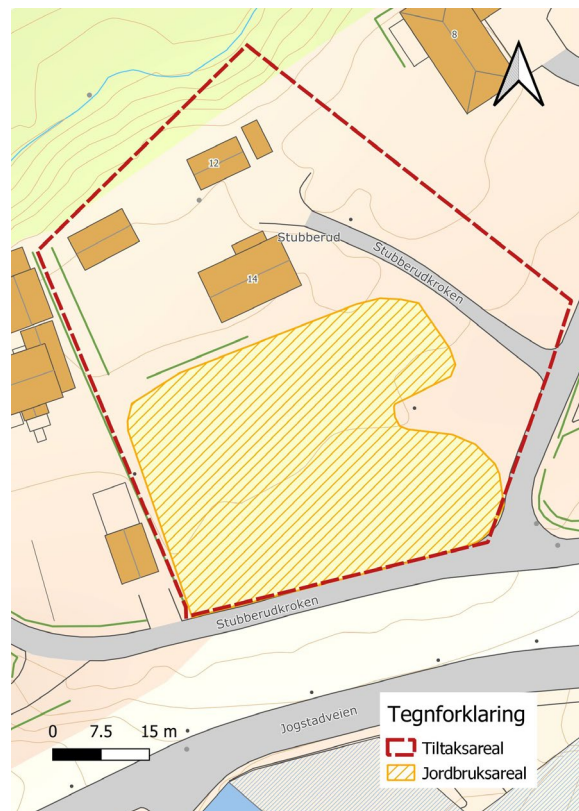
Figur 2 Kartet viser jordbruksarealet berørt av utbyggingen (kartutsnitt: ©Kartverket).

Totalt areal som blir berørt av utbyggingen utgjør ca. 4,5 daa hvorav ca. 1,9 daa er klassifisert som dyrka mark (Figur 2).

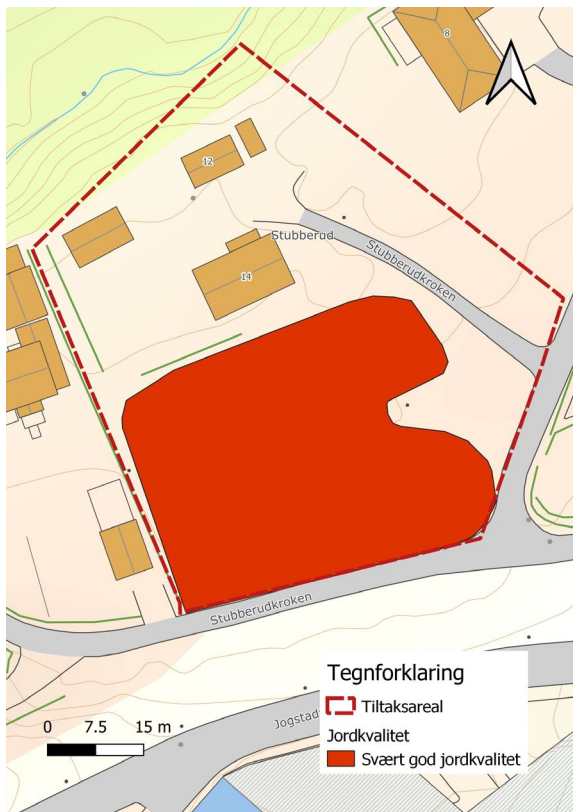
Figur 3 Kartet viser jordkvalitet på tiltaksarealet (kartutsnitt: ©Kartverket).

Figur 3 viser at jordkvalitet på dyrka mark i planområde er klassifisert som svært god.

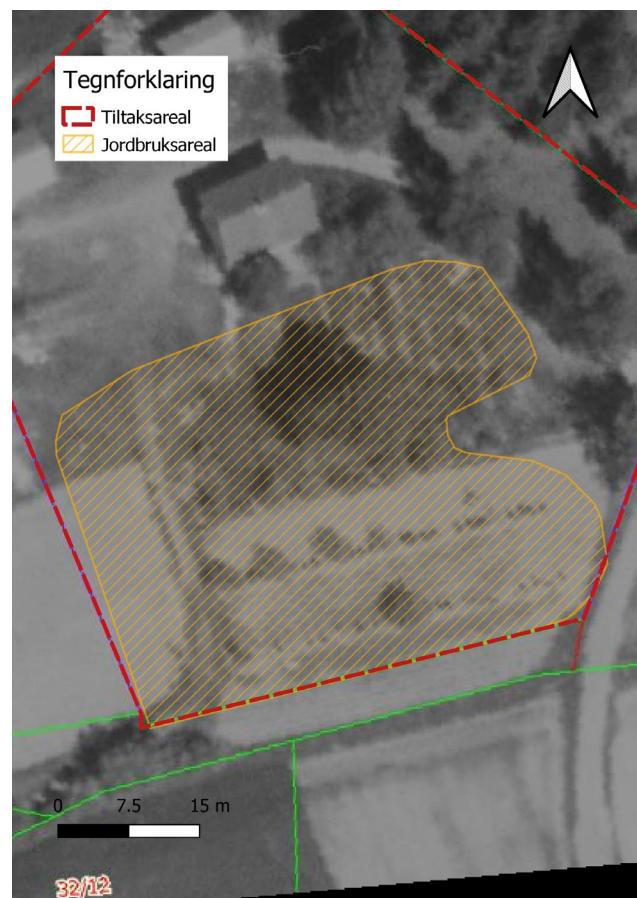
Figur 5 Viser flybildet av jordbruksarealet som var tatt i 1950 (foto: ©norgebilder.no; kartutsnitt: ©Kartverket).

Arealet ble tidligere brukt til frukthage og drivhus virksomhet frem til slutten av 50-tallet (Figur 5). Som følge av dette kan jorda inneholde ulike miljøgifter. På den tiden var blant annet pesticidet DDT mye brukt i frukthager og drivhusanlegg. En kan også forvente å finne andre typer forurensning på eiendommen først og fremst i form av PCB og tungmetaller knyttet til dagens rivemasser vist i Figur 6 og mulige gamle rivemasser.

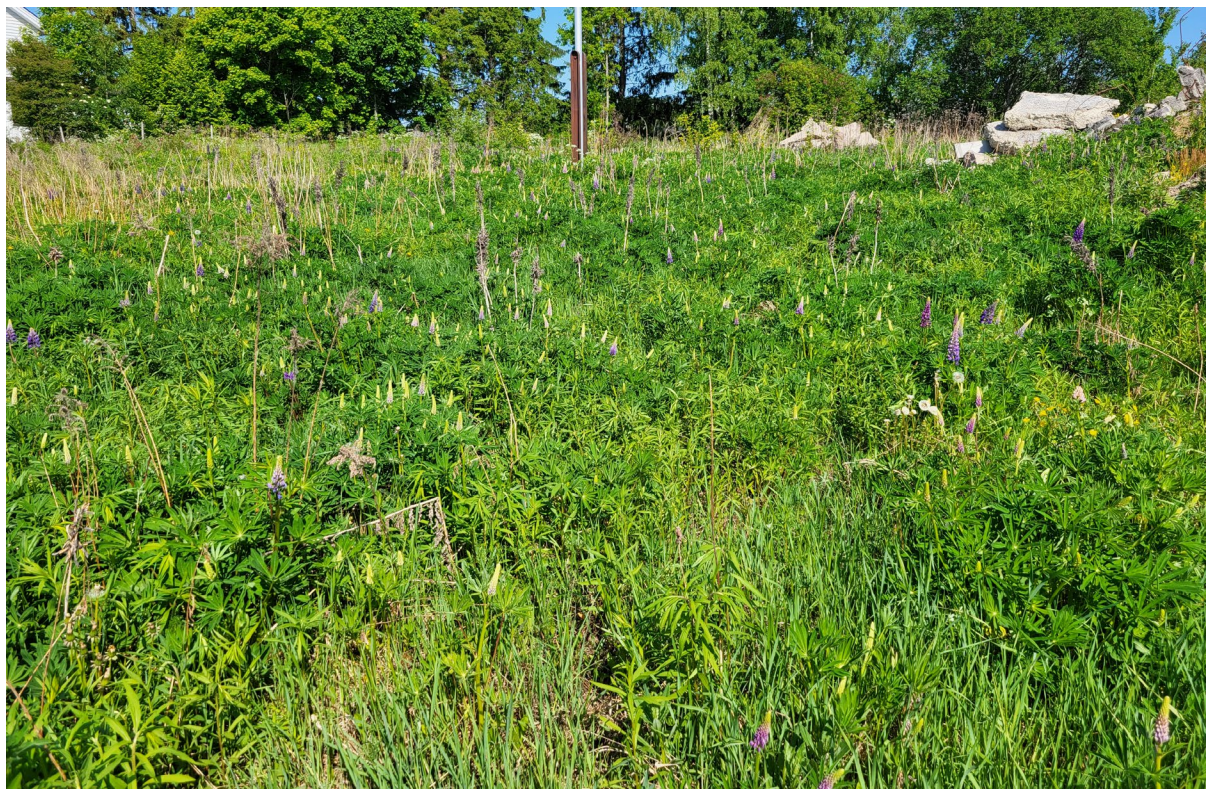
Det ble registrert følgende artsfunn: hagelupin (*Lupinus polyphyllus* Lindl.), kanadagullris (*Solidago canadensis* L.), russekål (*Bunias orientalis* L.) og valurt (*Symphytum officinale* L.). Både hagelupin, kanadagullris og valurt har spredd seg over hele jordbruksarealet mens russekål har så langt kun etablert seg på hauger med fremmede masser. Hagelupin, kanadagullris og russekål hører til høyrisikoarter der tiltak kreves (Misfjord & Angell-Petersen, 2018).

Figur 7 Bildet viser hagelupin og kanadagullris på eiendommen. (Foto: Marina Gamborg)

Organisk avfall fra hagelupin, kanadagullris og russekål skal sendes til forbrenning eller kompostering med temperatur på minimum 60 °C i minst 3 uker. Det meste av røttene til disse artene skal fjernes fra

jorda for å håndtere det som organisk avfall. Mindre rotbiter kan ligge igjen i jorda som skal brukes på jordbruksarealer med avstand fra kantsoner, som er beskrevet over.

Det må tas forholdsregler med transportmidlene som går mellom eiendommene. Massene må dekket godt under transport da fremmede arter kan spres langs med kjøreruta. Maskiner må rengjøres fra jordrester ved avbørsting eller spyling.

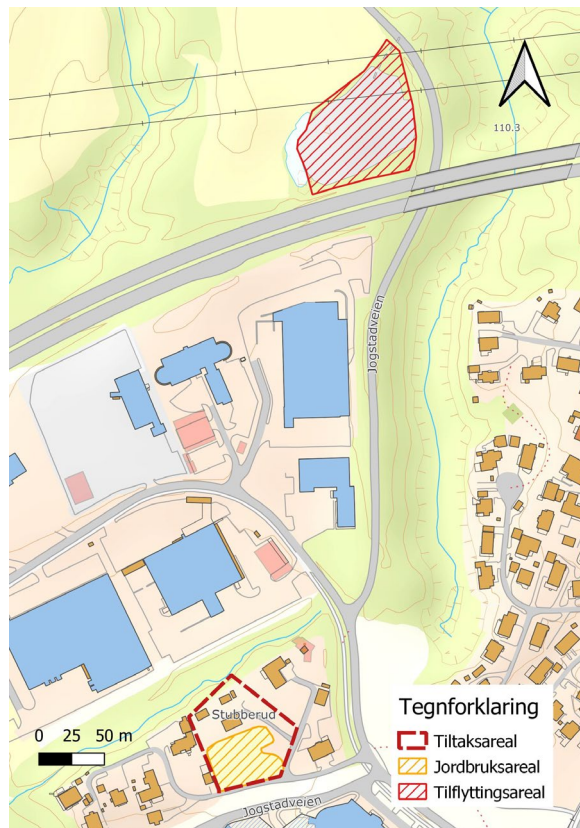
Tilflyttingsarealet har størrelse på ca. 6,6 daa og befinner seg nord for planområdet (Figur 8) med kjøreavstand på under 1 km. Det drives et massedeponi på det aktuelle arealet som er vist med rød skravur i Figur 8, som skal slutføres som jordbruksareal.

Figur 8 Kartet viser beliggenhet av vurdert tilflyttingsareal på Jogstad gård samt planområdet på Stubberud (kartutsnitt: ©Kartverket).
