# Utredning av tilstanden for fiskebestanden i Mårelva

Undersøkelser og anbefalinger

NIBIO RAPPORT | VOL. 10 | NR. 22 | 2024

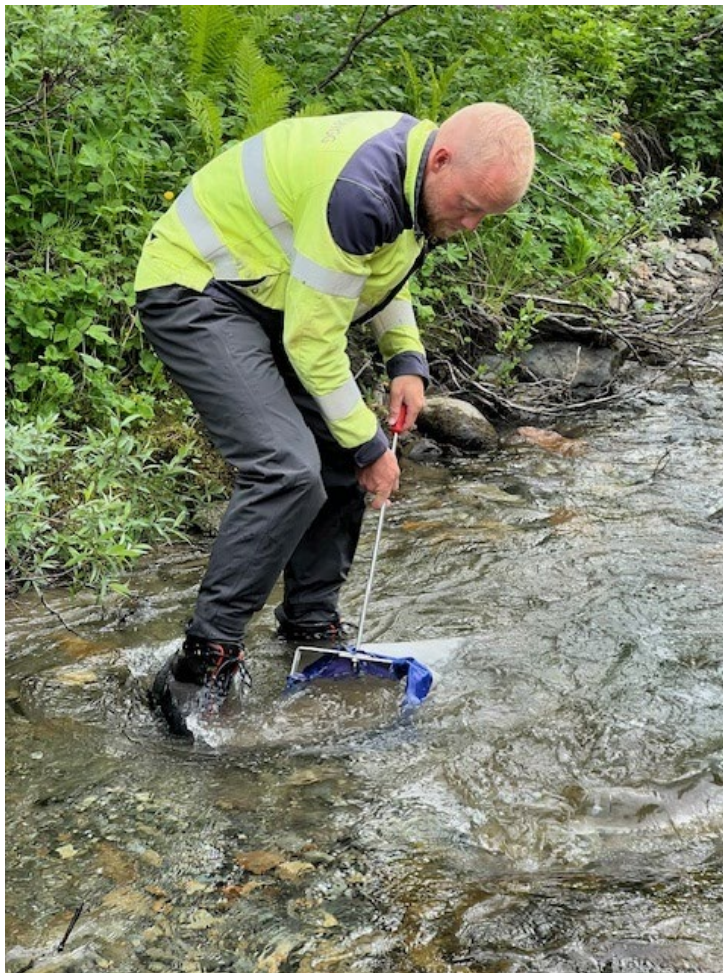
Figur 1. Bunndyrundersøkelser i Skarelva.

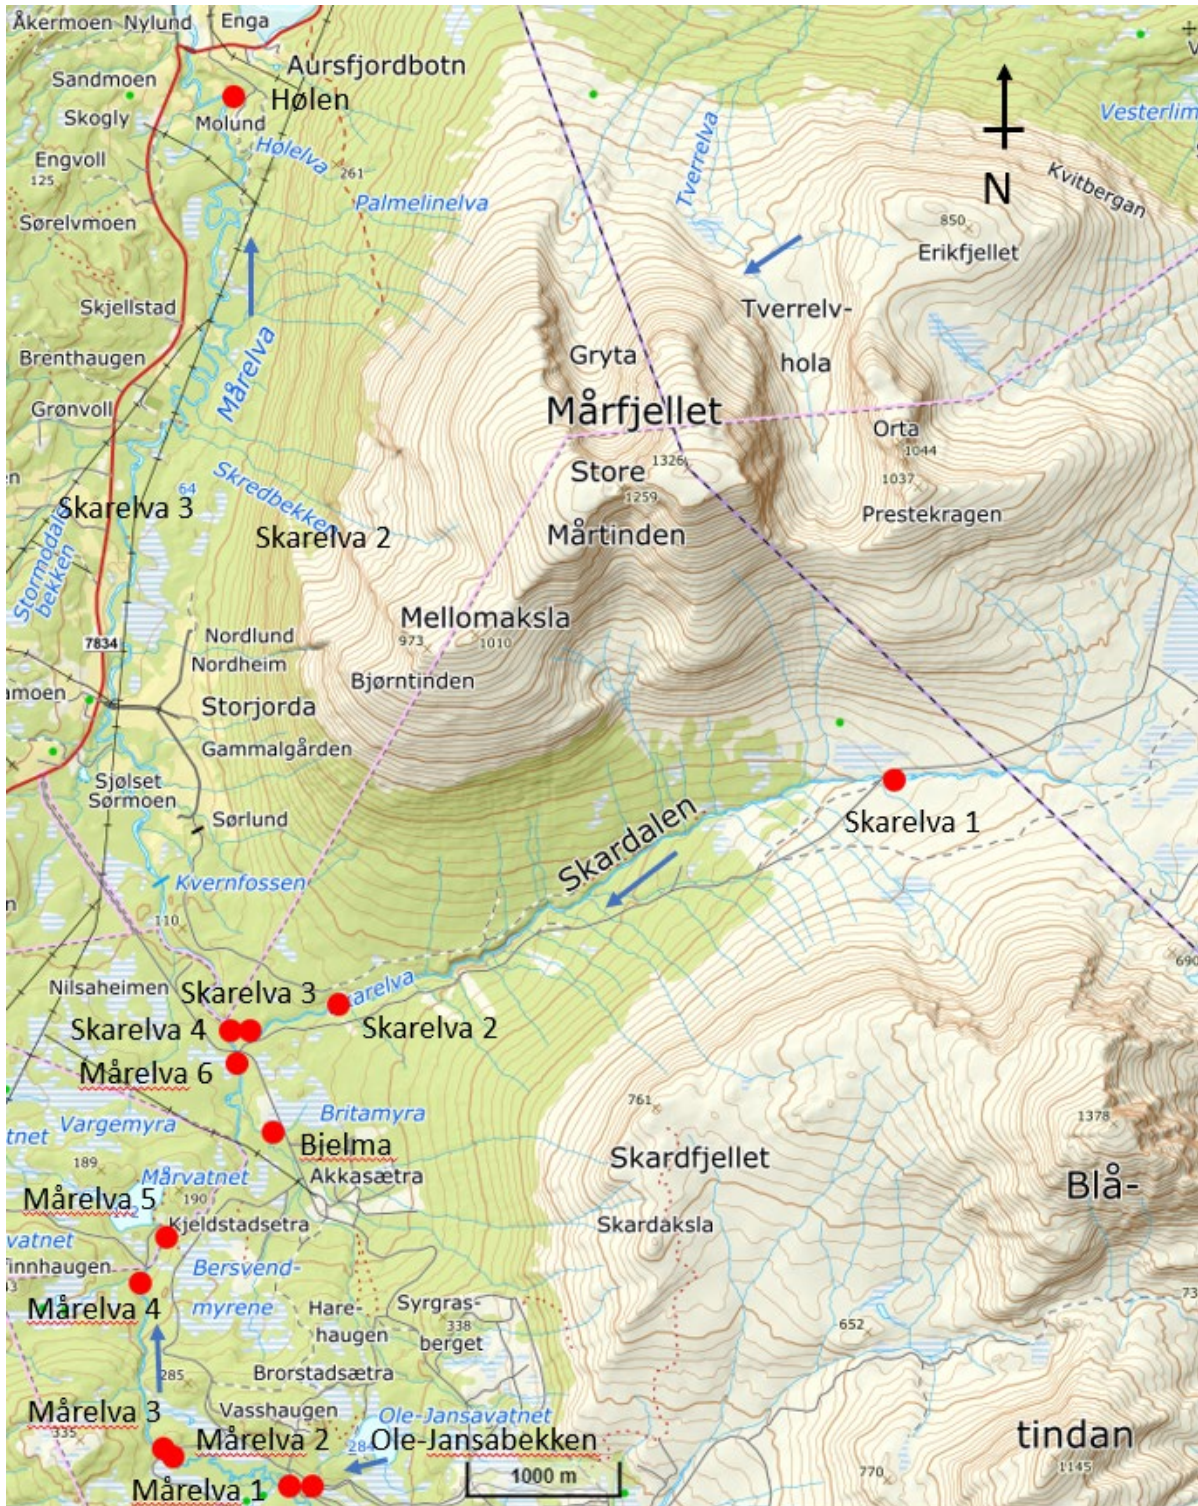
Figur 2. Oversiktskart over Mårelva, Bjelma og Skarelva med el-fiskestasjoner (røde punkter). Strømretning er markert med blå piler (Kartverket, norgeskart.no). Ved stasjon 6 i Mårelva, stasjon 4 i Skarelva, samt i Bjelma og Hølen er det også tatt ut bunndyrprøver.

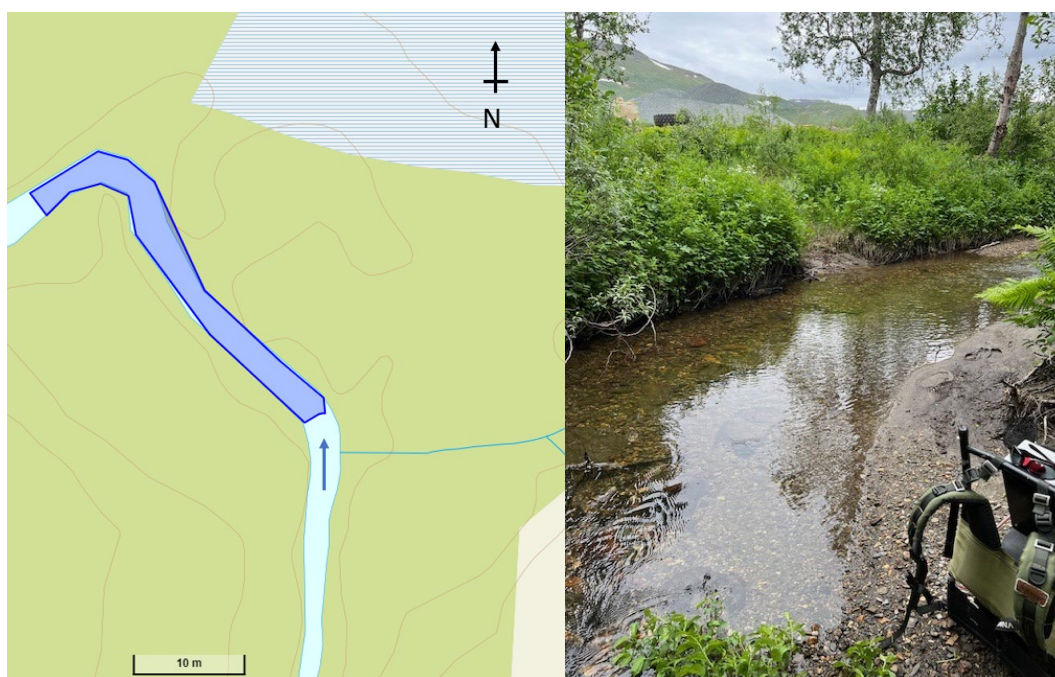
Bjelma er en sidebekk til Mårelva (147 moh.). Den renner inn i Mårelva nedstrøms punkt 5 (figur 2 og 9). Vannforekomsten heter Øvre Mårelva med Akkasæter (196-443-R). Vanntypen er moderat kalkrik og klar (RNM2311). I Vann-nett er vannforekomsten klassifisert i svært god tilstand. Nedbørsfeltet til Bjelma har avrenning fra både skytebaner (korthold, A1, A2 og A4) og fra området rundt skytefeltadministrasjonen på Akkasætra. Metallkonsentrasjonene er påvirket av dette. Forsvarsbygg har en lang prøveserie på metaller gjennom måleprogrammet for Mauken-Blåtind SØF, som har prøvepunkt (BLÅT\_017) i Bjelma (se Haaland 2022 for nærmere beskrivelse og resultater).

Stasjonen Bjelma ligger like nedstrøms en skytebane (bane A2), et lite stykke ovenfor innløpet til Mårelva. På stasjonen ble det utført beskrivelse av substrat, samt tatt bunndyrprøver og gjort tetthetsundersøkelse av ørret.

**Figur 9. Bjelma. Det blå området markerer el-fiskestasjonen. Bunndyrundersøkelsene ble tatt på samme sted. Bjelma renner like oppstrøms punkt 6 i Mårelva. På stasjonen ble det utført beskrivelse av substrat, samt tatt bunndyrprøver og gjort tetthetsundersøkelse av ørret. Strømretning er merket med blå pil (Kartverket, norgeskart.no).**

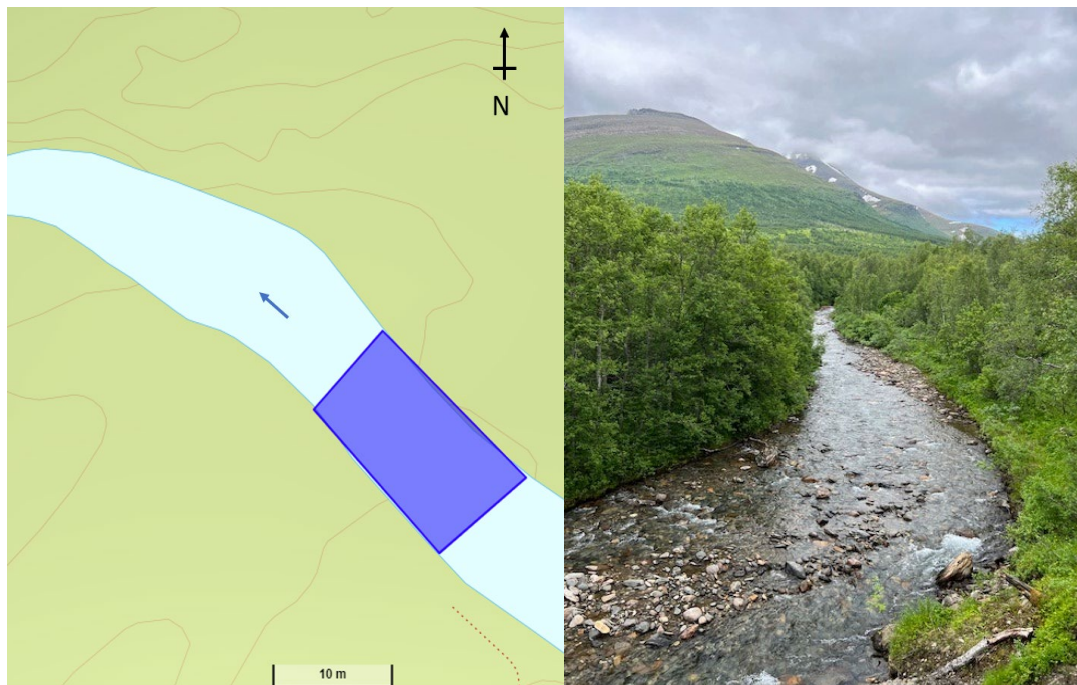
Stasjon 3 legger nærmere samløp med Mårelva og er lagt til et rolig strykparti (figur 13). Her er det mange fine kulper og variasjon i steinstørrelse.

Figur 6 Skarelva stasjon 3. Det blå området markerer el-fiskestasjonen. På stasjonen ble det utført beskrivelse av substrat og tetthetsundersøkelse av ørret. Strømretningen er merket med blå pil (Kartverket, norgeskart.no).

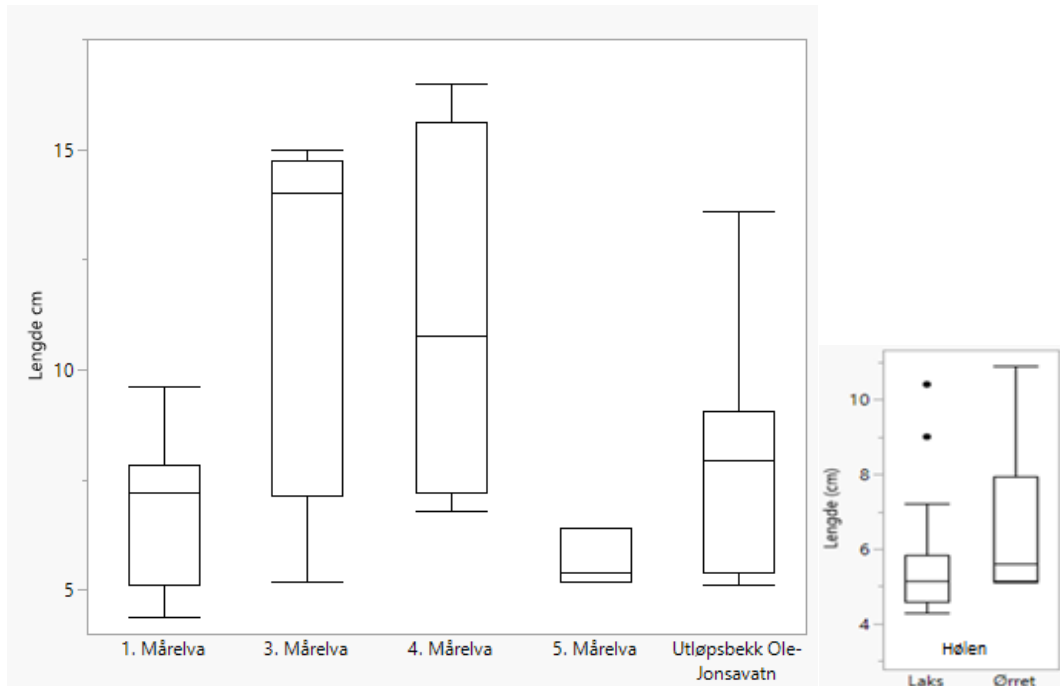
Nederst i anadrom strekning i Mårelva (stasjon Hølen) var det bra med sjøørret og laks (figur 17 og 18). Lengdefordelingen er vist i figur 17. Tettheten var høy (jf. tabell 4). Her var også fisken i god økologisk tilstand. Det ble fanget en 0+ av laks i sparkeprøven i juli.

Figur 10 Figuren til venstre viser lengdefordelingen i cm hos de fangede ørretene i Mårelva og utløpsbekken til Ole-Jonsavatn. Figuren til høyre viser lengdefordelingen i Hølen nederst på anadrom strekning i Mårelva der det var sjørørret og laks.

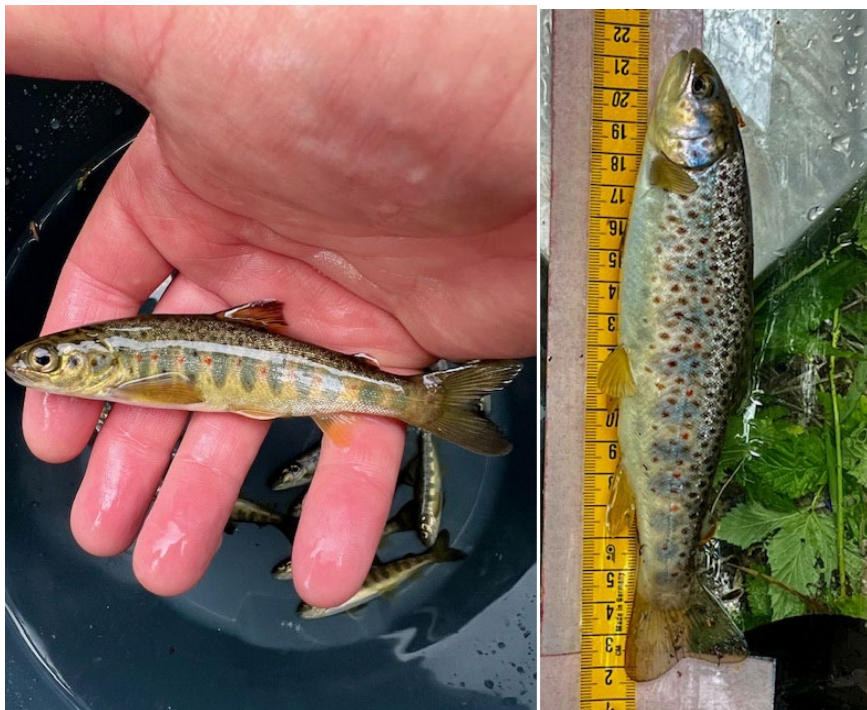
Figur 11 Til venstre er en laks fra Hølen. Til høyre er den ene ørreten som ble fisket i Bjelma.

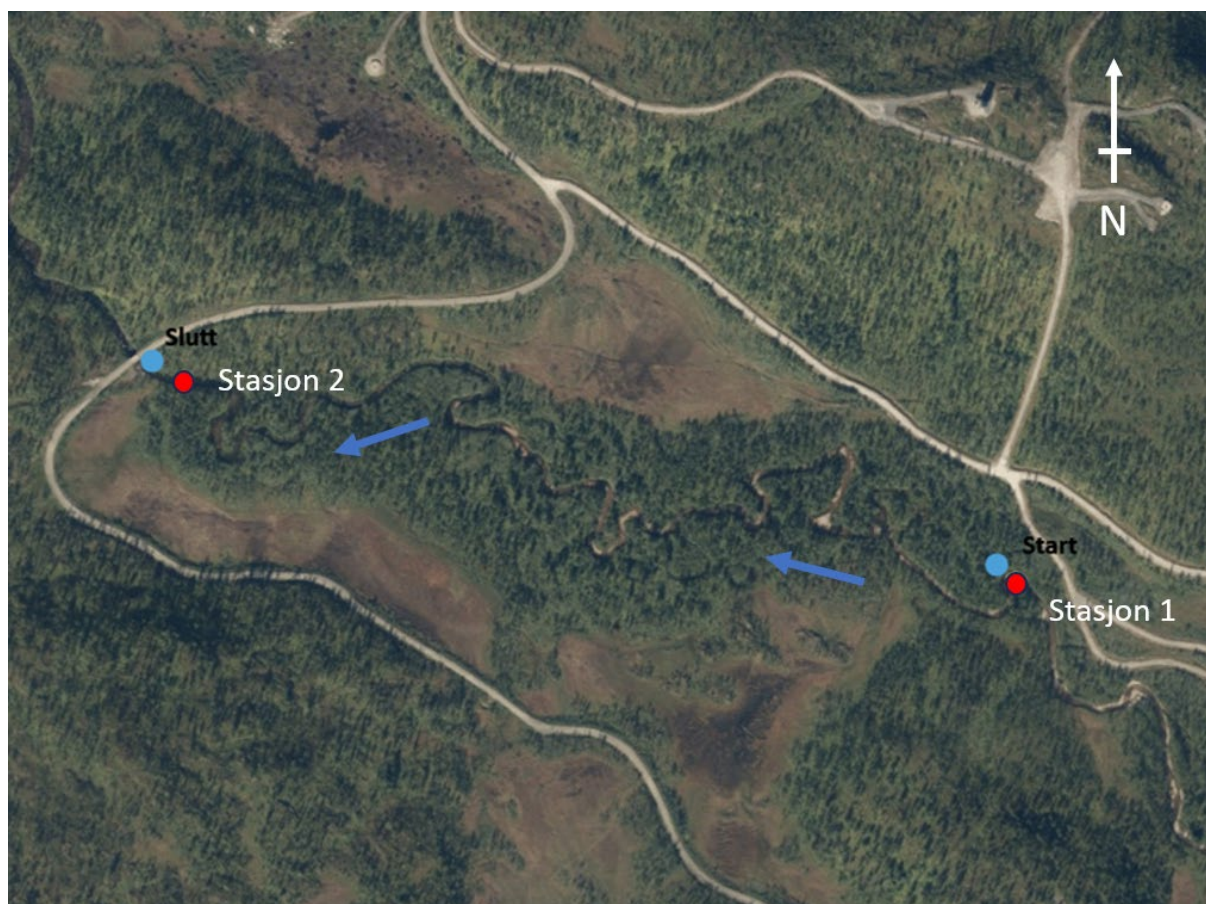
Den 9. september ble strekningen i Mårelva, der det ble antatt at gytefisk var gått opp, undersøkt (se figur 19). Her var det noe mer vannføring enn tidligere på sommeren og det var vanskelig å se helt ned i de dypeste partiene av elva. Lysforholdene var ikke gunstige, og noen steder var vanskelig å komme til pga. tett vegetasjon. Under vandringen ble det observert litt søppel (div plast, rester av øvingsammunisjon mm., men bare ca. to gjenstander pr hundre meter). Tre større fisk (ca. 20-25 cm) ble observert rett ovenfor stasjon 2. På resten av strekningen ble det kun observert 25 til 30 mindre fisk (under 10 cm). I området oppstrøms stasjon 2, der det ble observert større fisk den 9. september, ble det den 3. oktober registrert to gytegroper.

Figur 12. Søk etter gytefisk øverst i Mårelva. Strekningen som ble gått opp er mellom de to blå punktene. De røde punktene markerer stasjon 1 og 2 (Kartverket, norgeskart.no). De blå pilene markerer strømretningen. Deler av strekningen var uframkommelig på grunn av buskas og noen av lokalitetene var derfor vanskelig å få undersøkt.

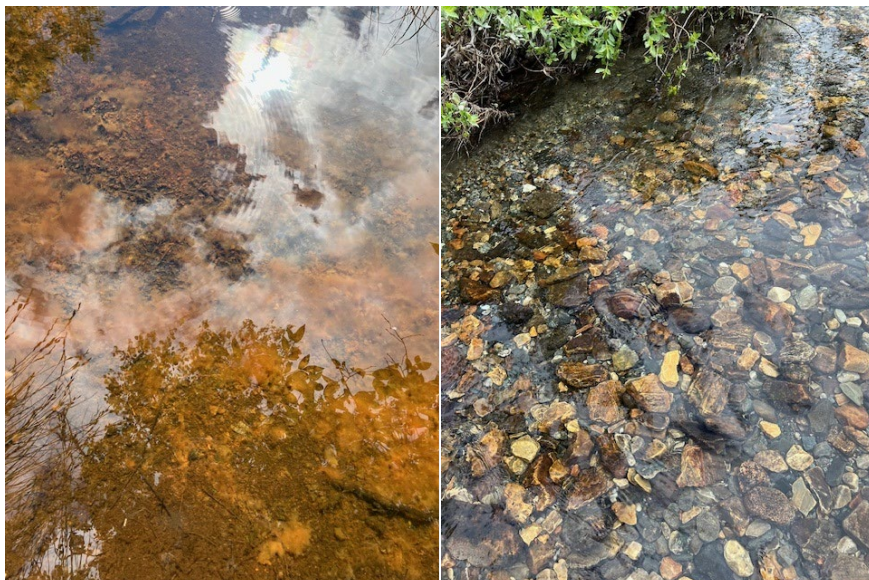
Helt nederst i det anadrome strekket i Hølen var tetthet av laksefisk i god, men kun på en stasjon som hadde et veldig optimalt habitat. At enkelte områder har god produksjon kan tyde på at med målrettet habitatforbedring, kan produksjonen forbedres. Stikkprøver i andre habitater viste lav tetthet, og sammen med antall gytefisker så er den anadrome delen av vassdraget i svært dårlig økologisk tilstand. Her ble det også (som tidligere også har blitt observert i andre undersøkelser) funnet mye finpartikulært materiale imellom steiner og i elvemose. Ellers er det store habitatforskjeller i vassdraget, noe en må ta med i betraktning når tiltak iverksettes (se figur 21).

Figur 14 Bildet til venstre viser jernutfelling i utløpsbekken til Ole-Jansavatn og til høyre viser fint gytesubstrat på stasjon 1 i Mårelva.

- Et akutt tiltak for å forbedre fiskebestanden i Mårelva er å bruke storruse i Ole-Jansavatnet. Fisker som blir fanget i storruse får få skader og kan dermed flyttes fra Ole-Jansavatnet til Mårelva. Fordelen med dette tiltaket er at det styrker det genetiske materiale i Mårelva og samtidig vil det kunne å få opp størrelsen på ørreten i vannet.
- Begrense erosjon fra veiene i SØF ved bruk av støvbinding, ta vare på kantsoner, etablere fangdammer der det er mye erosjon fra dreneringssystemene.
