NIBIO RAPPORT

**VOL.: 2, NR.98 2016**

Miljøovervåking av grunnvann i miljøbrønner  
fra Dronning Eufemias gt. (DEG), Oslo  
Statusrapport IV

**OVE BERGERSEN**

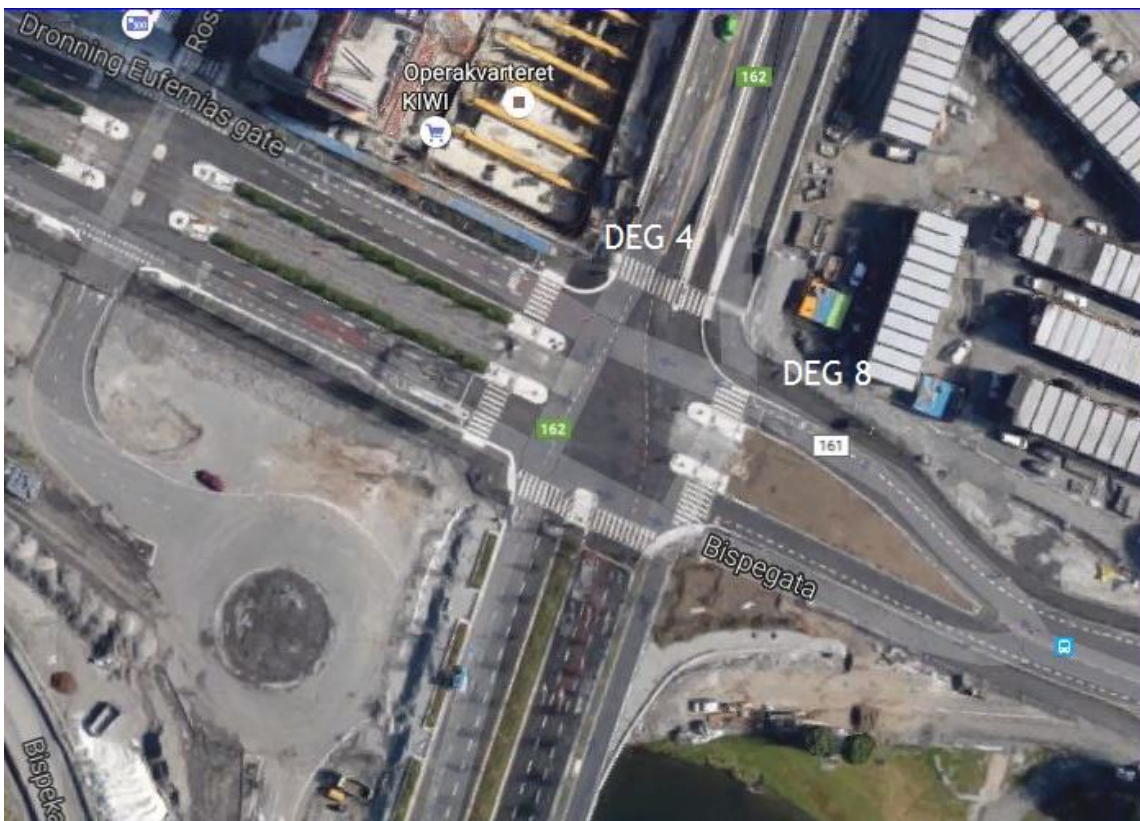
Figur 2 Oversikt over miljøbrønner ved Bispegaten, Bjørvika, Oslo. Eldre miljøbrønnene DEG 4 ved nybygg, og den nye på fortau av Bispegata DEG 8. (Foto Google Earth)

Det ble i tillegg vedtatt (i brev fra Riksantikvaren av 13.8.2010), at det skulle iverksettes et miljøovervåkningsprogram innenfor tiltaksområdet. Det er etablert 4 miljøbrønner som skal overvåke grunnvann og gi informasjon om bevaringsforholdene til kulturlagene som ligger i området i fem år (Bergersen, 2012, Bergersen 2014a). I de siste tre årene har kun 2 brønner vært tilgjengelige DEG 4 og DEG 8 (Figur 2).

Loggeren var en SEBA Datalogger type Slimcom -2 GSM med multisensorer type MPS-D8 som registrerer vannstand, temperatur, pH, redoks og konduktivitet (el. ledningsevne) og oksygen. I miljøbrønn MB3 var det SEBA Datalogger type Log-com med sensorer type MPS-D3 som registrerer kun grunnvann. Plassering av brønnene er vist i figur 2 og 3.

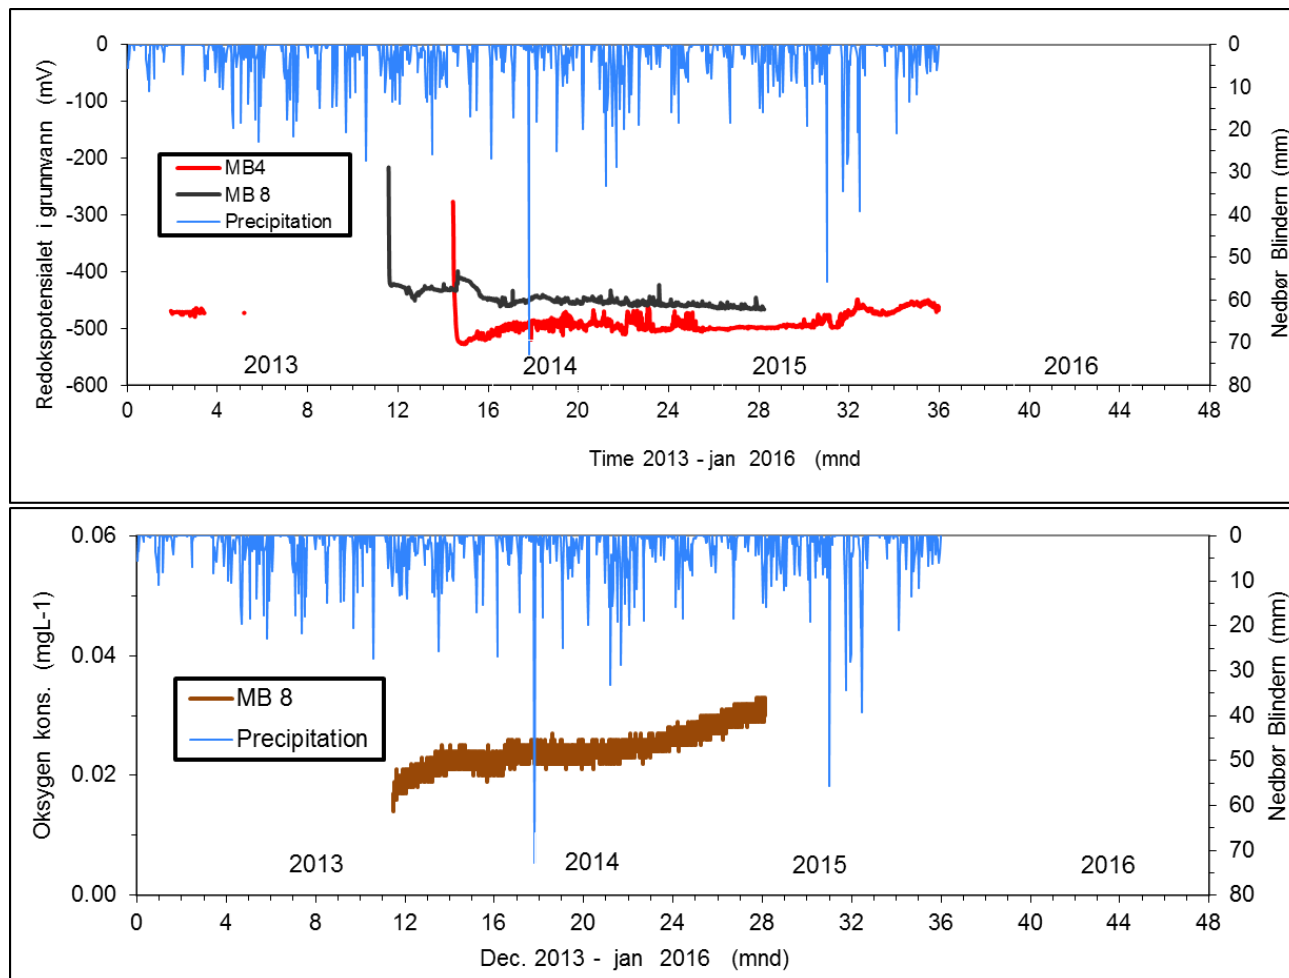
Figur 6 Overvåking av redoksforhold og oksygenkonsentrasjon i grunnvannet målt i miljøbrønnene MB4 og MB8 fra des 2013 til jan. 2016. Oksygenkonsentrasjon i grunnvannet måles kun i MB8. Resultatene er sammenstilt med nedbør målt i samme periode (data fra [www.yr.no](http://www.yr.no)).

Brønnene MB4 og MB8 viser gjennomsnittlig negative redoksverdier i 2014 og 2015 (Tabell 2), noe som tilsier at det ikke tilføres oksygen som kan starte nedbrytningsprosesser av kulturlagene som er omgitt av grunnvannet. I brønn MB4 har redokspotensiale variert lite gjennom måleperioden, med gjennomsnitt og median beregnet til -490 mV i både 2014 og 2015 (Figur 6). Redokspotensialet i MB8 har stabilisert seg fra -440 mV i 2014 til -460 mV i løpet av måleperioden fram til sommeren 2015 (Tabell 2).

Oksygenkonsentrasjonen i grunnvann er blitt registrert med optisk sensor i MB8. I sistnevnte brønn ble det målt helt stabile lave nesten ikke målbare oksygenkonsentrasjon i grunnvannet på 0.02 - 0.03 mgL<sup>-1</sup> (Figur 6 og Tabell 2). Dette viser et godt samsvar i at lavt redokspotensialet samtidig viser ikke påvisbart oksygen og anoksisk grunnvann.

Ved å sammenligne grunnvannets redokspotensialet i begge brønner kan man konkludere med at oksygen ikke har trengt ned i grunnvannet i måleperioden.

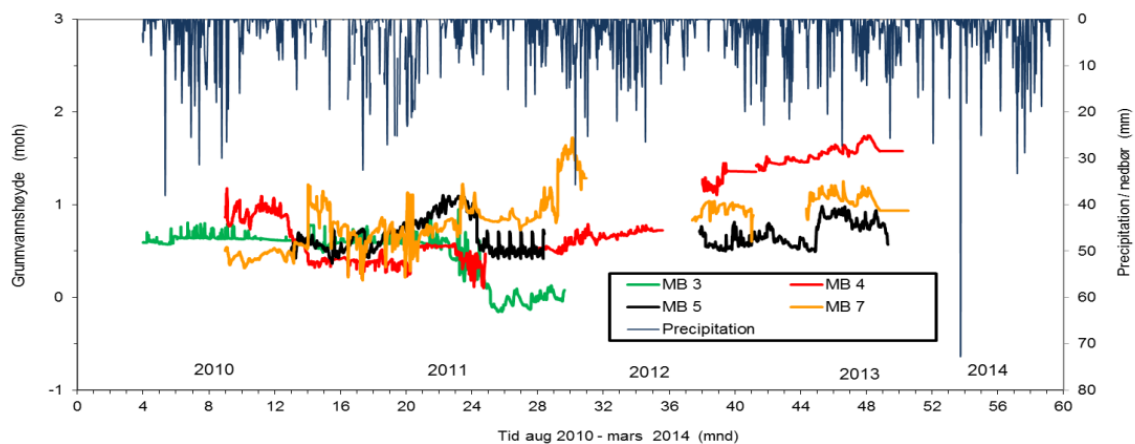
## Vedlegg 1

Overvåkingsdata fra miljøbrønner i DEG prosjektet ut mars 2014 før miljøbrønn DEG 5 og 7 måtte avvikles. Oppdaterte verdier etter Bioforsk rapport 9 (54) 2014.
