# Tilstandsovervåking av bygninger i Stølsheimen landskapsvernområde

Sebastian Eiter, Kerstin Potthoff, Nils Kvamme & Mons Kvamme

**Stølsheimen landskapsvernområde ble opprettet for å ta vare på et vestlandsk fjell- og fjordlandskap med kulturminner, kulturlandskap og naturmiljøer. Stølsdrift har vært nedlagt i flere tiår, noe beitebruk vedvarer, og fritidsbruk har økt. Det er store forskjeller i bygningenes tilstand og hvordan denne har utviklet seg over tid.**

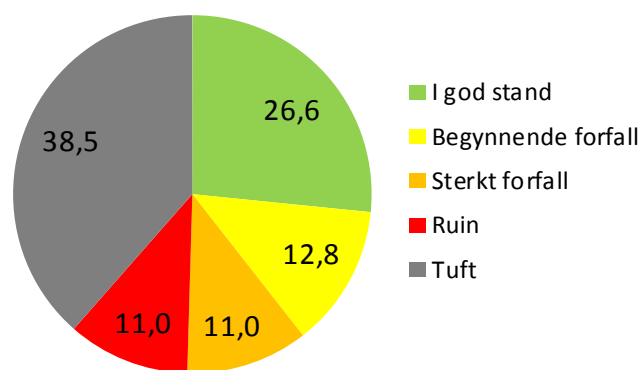
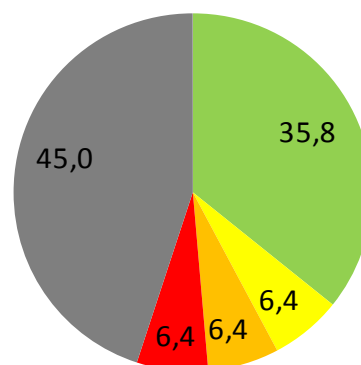
I 1975/77 var ca. 25 % av bygningene i god stand, ca. 25 % i forfall (enten begynnende eller sterkt) og av ca. 50 % var det kun ruiner eller tufter igjen. I 2009 var en større andel av bygningene i god stand, men antallet tufter hadde også økt. Antallet bygninger i mellomkategoriene hadde minket, fra ca. 35 % til 19 %. Denne utviklingen gjelder både fjell- og liastøler.

*Tilstanden på de 109 bygningene i 1975/77 (oppe) og i 2009 (nede) i prosent.*

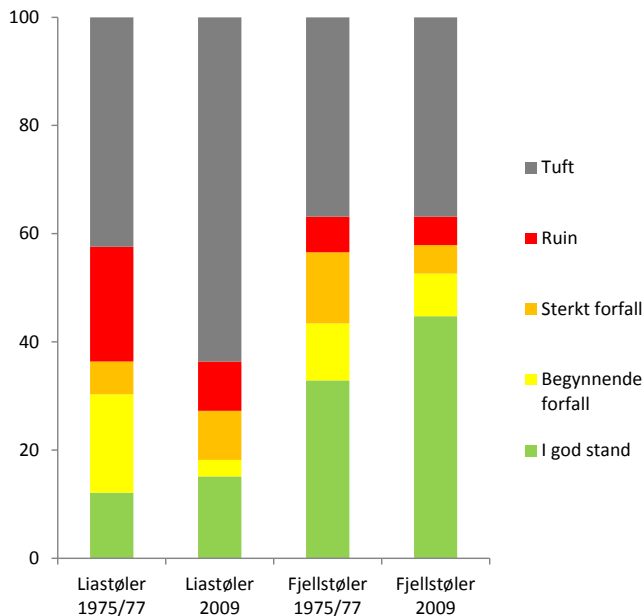
Ved begge registreringer har bygningers tilstand vært bedre på fjellstøler enn på liastøler. Denne forskjellen har økt over tid. Mens f.eks. antall tufter

på fjellstølene var stabilt, økte det med ca. 20 % på liastølene.

Bygningers tilstand på lia- og fjellstøler over tid (i prosent).

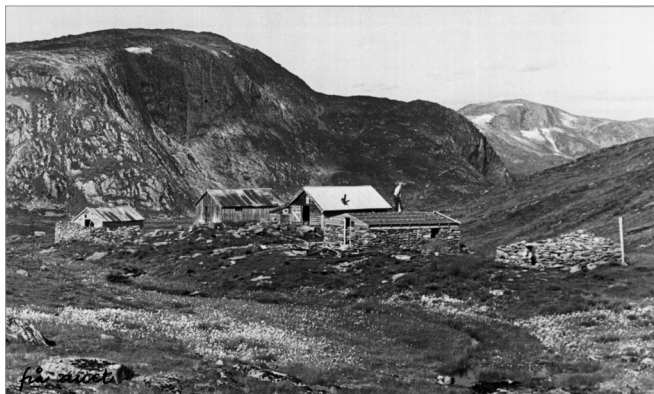
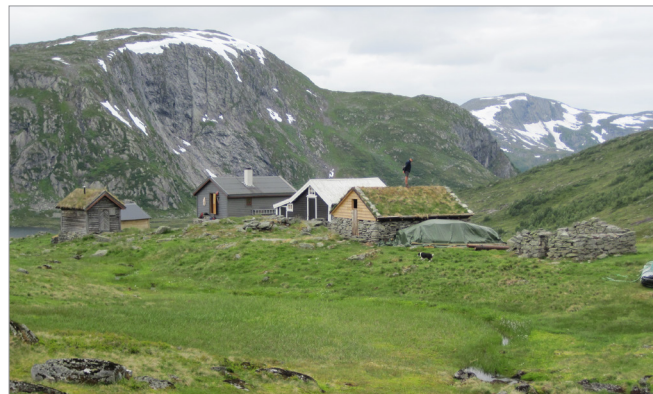
Fjellstølen Vatnane i 1975 og i 2009 (Foto: Hordaland fylkeskommune / Sebastian Eiter, Skog og landskap).
