Bioforsk Rapport

Vol. 7 Nr. 139 2012

Enkelttiltak mot landbruksforurensing ved noen sårbare kalksjøer på Hadeland

Håkon Borch, Svein Skøyen, Inga Greipsland, Atle Hauge Anne Grete Blankenberg

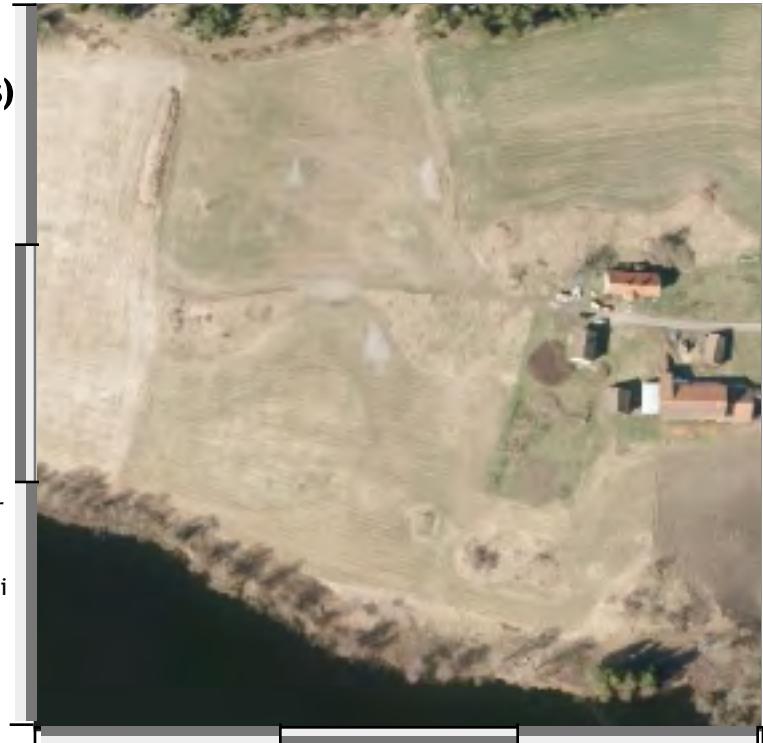
Beskrivelse: Stort deponi av talle uten skring mot avrenning. Tallen er deponert på et grunnlendt parti med delvis fjell i dagen. Tallen vil antakelig bli spredt til våren utover jordet, men denne måten å lagre så store mengder organisk gjødsel på er svært ugunstig siden avrenning vil gå rett i Kårstadtjernet. Det er også tidligere lagret talle på et annet fjellskjær rett vest for lokaliteten (bilde 2). Avstanden til tjernet er ca 100 meter, med relativt bratt helning slik at ved frossen mark og mildvær med tining vil avrenning gå raskt rett i Kårstadtjernet.

Flyfoto: Det oppgitte koordinatet for lokaliteten ligger i sentrum av bildet. (300 x 300 m)

Anbefalt tiltak vil være å etablere en kontrollert flate med oppsamling av avrenning til en kum. Gjerne en støpt betongplate, med kontrollert drenering og oppsamling.

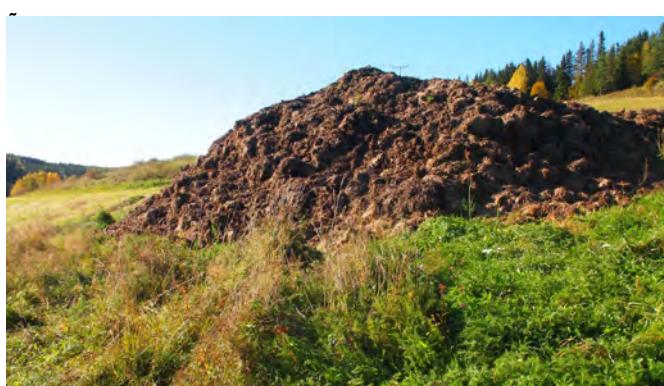
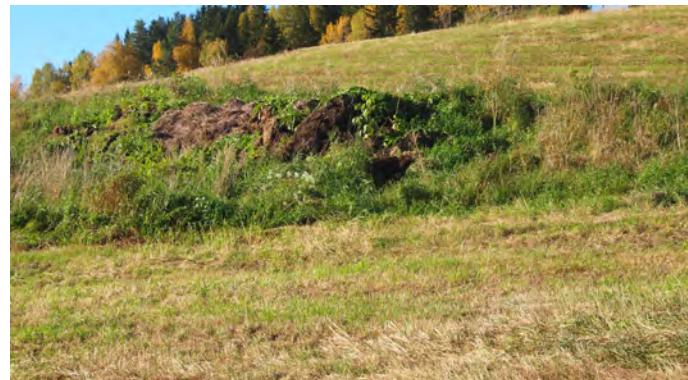
Deponering av større mengde talle rett på oversiden av Kårstadtjern. Foto: Håkon Borch

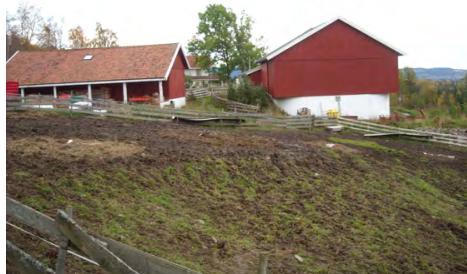
Beskrivelse: Mye dyr på beite førte til optråkket beiteareal, spesielt rundt foringsplasser der det var helt svart jord. Arealet er delvis bratt, og dette kan føre mye partikler videre, gjennom overflateavrenning, åpne bekker og drenssystem.

Opptråkket rundt foringsplass.

Færre dyr på dette arealet, enten ved redusert dyremengde eller ved økt beiteareal.

Tilrettelagte foringsplasser med fast dekke.

Skifteoppdeling, slik at grasdekket får mulighet til å ta seg igjen etter beiting.

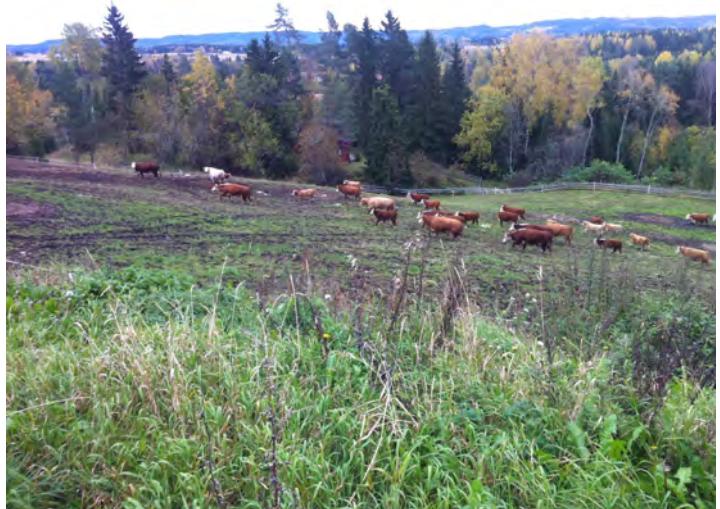
Mye dyr og store tråkkskader i bratt terren.

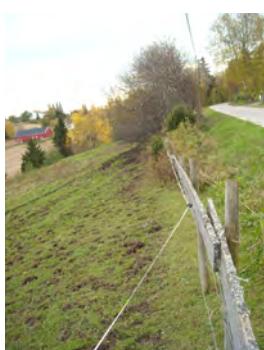
Jevnt over tråkkskader over hele arealet etter årets våte år.

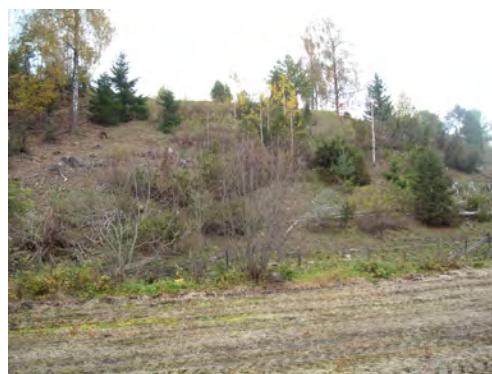
Mye åpen jord i de bratteste skråningene med lite jordlag på grunn av beiting og tråkk.

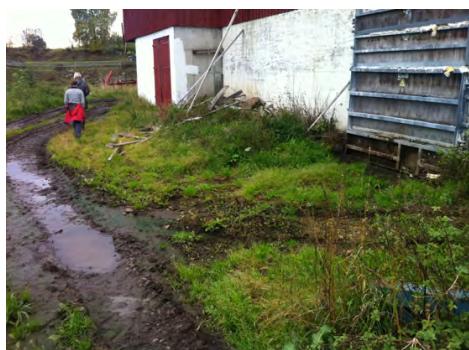
Beskrivelse: Lekkasje fra gjødselkjeller gjennom dårlig port. Eier opplyste om at driften med kjøttfe skal avvikles i løpet av høsten 2011 da sønnen skal overta.

Gjødsleport med lekkasjer renner over driftsvei og nedover mot tjernet. Næringsstoffer går antakelig i drenssystemet.

Hvis dyreholdet opprettholdes eller startes i gjen bør gjødsellager sees over for lekkasjer.

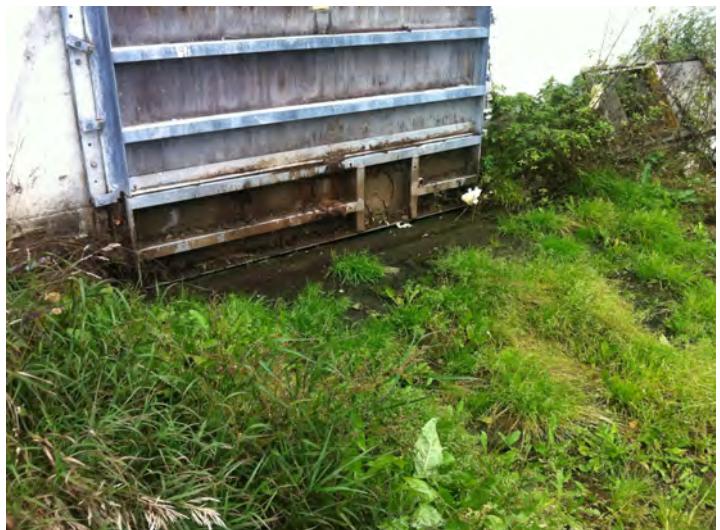
Utett gjødselpart

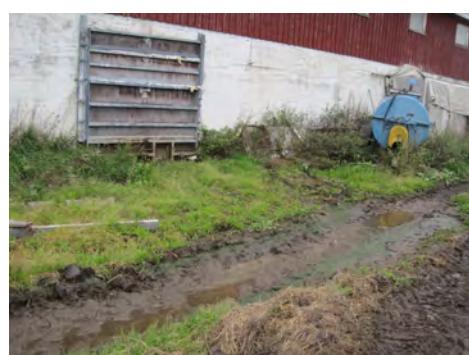
Utett gjødselpart med tydelige spor av lekkasje.

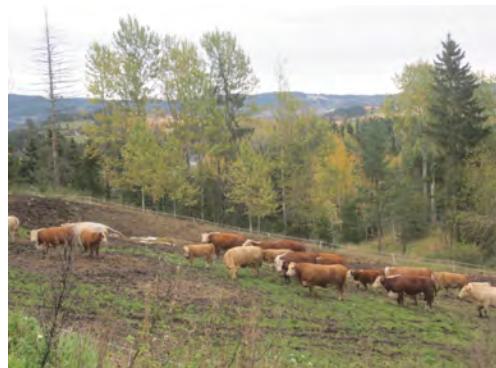
Opptråkket jorde på nedsiden av driftsbygning med utett gjødselpart.

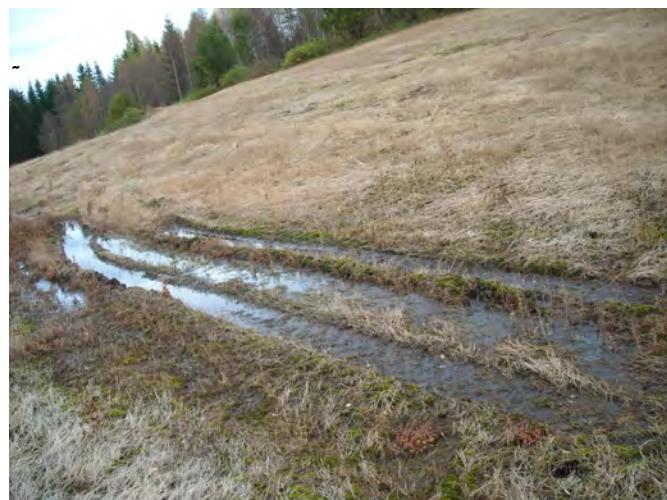
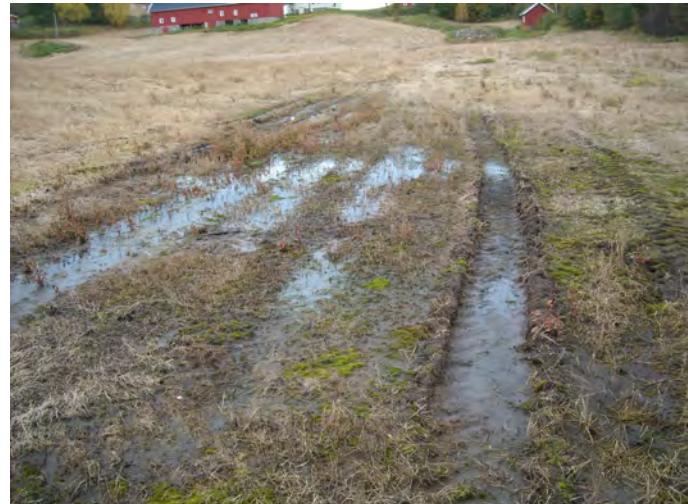
Beskrivelse: Området var ikke isådd i år, og lå med visnet ugrasdekke. Enkelte områder hadde tydeligvis ødelagt grøftesystem, der det ble store kjørespør dersom en kjørte med landbruksmaskiner.

Hele området lå brakk med overflatevann i våte områder og store kjørespør. Foto: Atle Hauge

Området var brakk med store våte felt. Kjørespør i våte områder.

Grøftesystemet må repareres før arealet kan drives. Dersom det ikke skal drives, bør det isåes, slik at en får et fast grasdekke som begrenser overflateerosjon i vinterperioden.

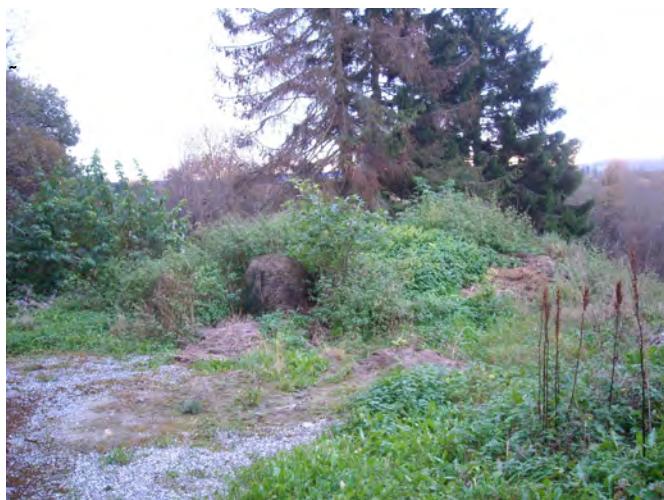
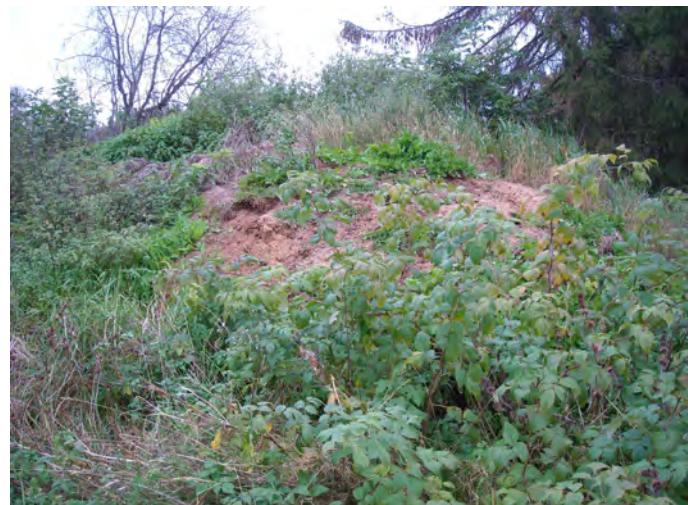
Beskrivelse: Like nedenfor låven er det laget en større dumpeplass for organisk avfall. Nedenfor er det bratt skrånende terreng ned mot Bråttjern.

Dumpeplass sett nedenfra. Foto: Atle Hauge

Innkjøring til dumpeplass. Plassen er fremdeles i aktiv bruk. Foto:
Atle Hauge

Avfallsdeponering bør stoppes, og lagret organisk masse bør fjernes. Massene kan brukes som kompost, jorddekking eller fyllmasse på steder der det ikke er så utsatt for avrenning til vannet.

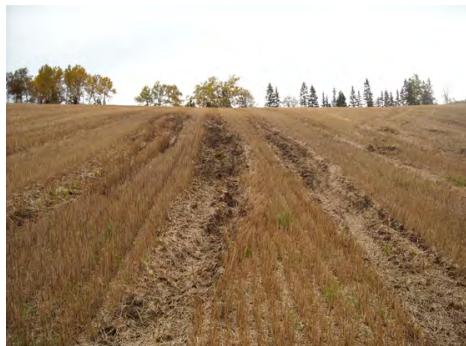
Store erosjonsrenner i kjørespor.

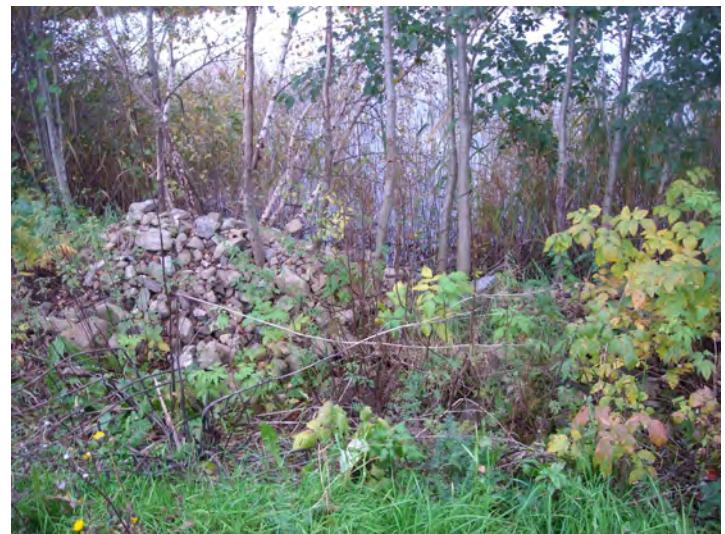
Beskrivelse: Langs hele nordsiden av Øyskogtjern er det bratt jord og lange hellingsslenger helt ned til vannet. Arealet drives delvis med gras, korn og potet. Kjøre- og pløyeretning er på tvers av kotene. dette gir markert rilleerosjon, spesielt i potetåkeren. Enkelte steder er det store kjørespor som leder vannet, og gir stor erosjon. Også ødelagt/dårlig grøftesystem noen steder.

Steinfylling og smalt vegetasjonsbelte langs vannets nordside.

Det må etableres en vegetasjonssone som en u gjødslet grassone på minst 8 meter langs vannet. Arealet kan gjerne slås, men skal ikke pløyes eller gjødsles med fosfor.

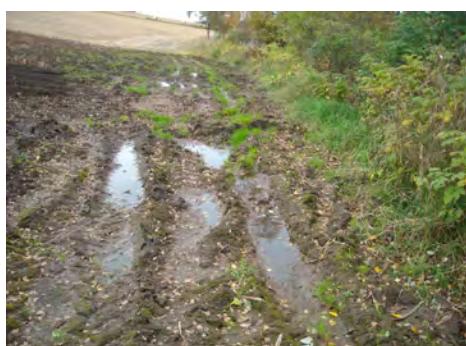
Pløyd nesten helt ut til vannkant. Svært vått og oppkjørt i nederste del. Mye avsatt partikkelerosjon fra lenger oppe i skråninæn. Hvorfor er vendeteisen nøyvd?

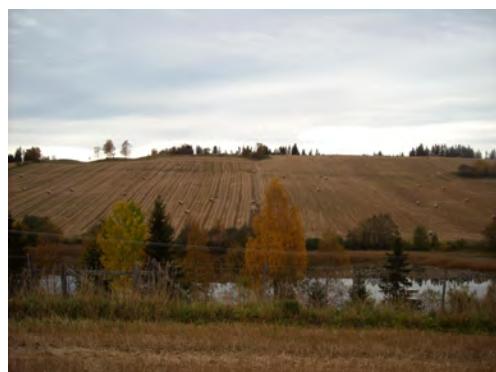
lange hellingsslenger og bratt terreng rett ned i vannet langs hele nordsiden.

Det ville vært en fordel om nedre del av jordene kunne drives med ensidig grasproduksjon i stedet for åkerdrift, fordi det er såpass bratt at partikkelerosjon ikke kan unngås. Det er vanskelig å pløye langs kotene på så bratt areal, men det hadde vært en fordel.

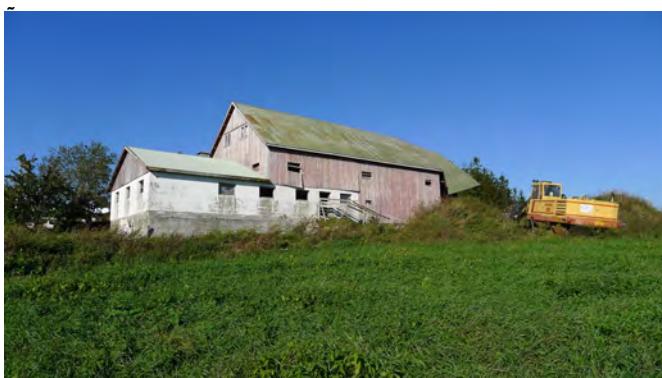
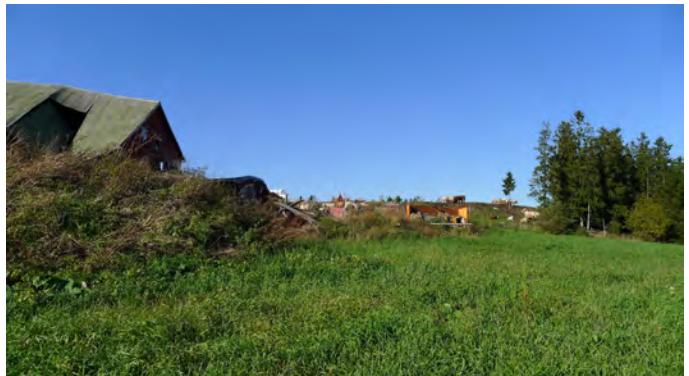
Driftsbygning. Ammekyr Foto: Svein Skøien

Driftsbygning forfallen. Gammel gjøselhaug Foto: Svein Skøien

Ikke observert direkte avrenning til bekk, men det er grunn til å foreta en nærmere vurdering av gjødsellagring og gjødselhandtering.

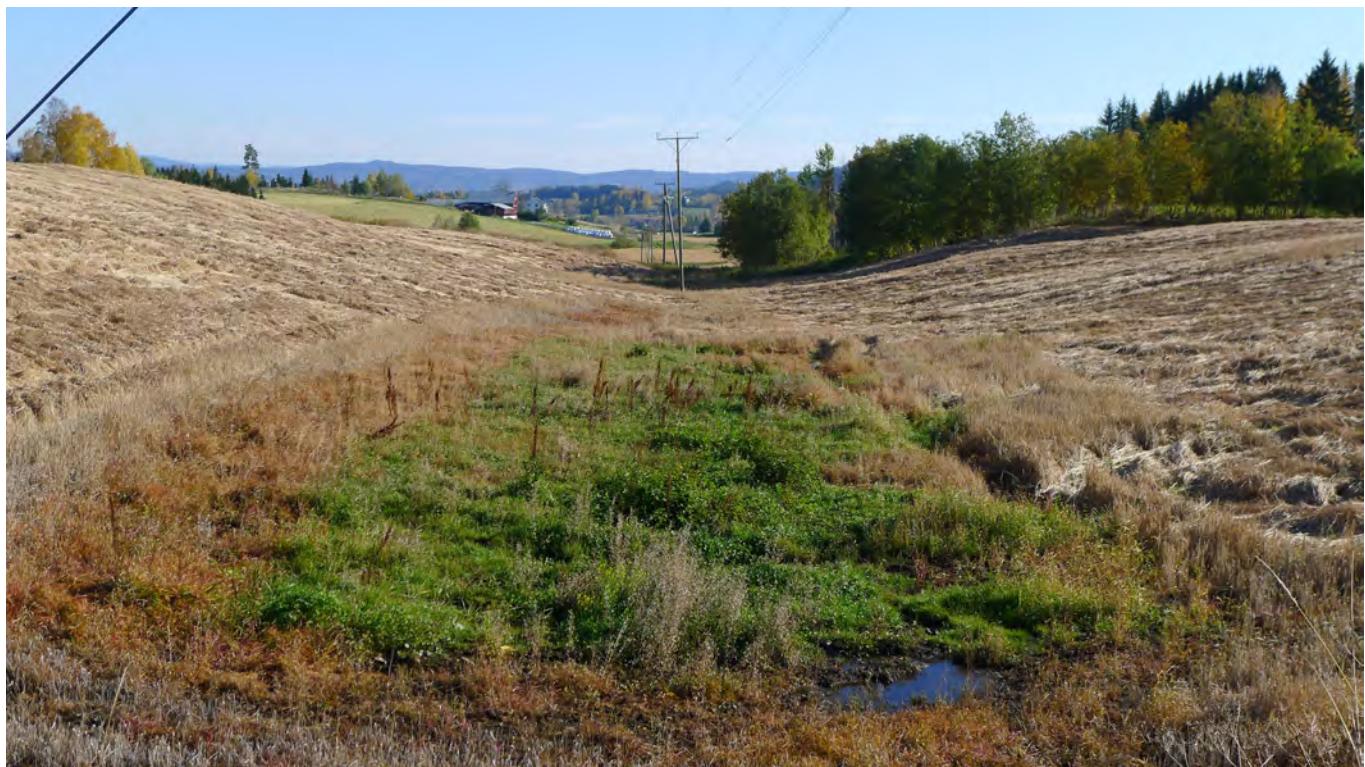
Beskrivelse: Vassjukt dråg i terrenget. Det er behov for behov for ny samlegrøft og inntakskum. Alternativt kan det anlegges en dam for biologisk mangfold og sedimentasjonskammer for overflateavrenning.

Vannoppslag i dråget. Kan enten grøftes ut eller lage en dam på lokaliteten Foto: Svein Skøien

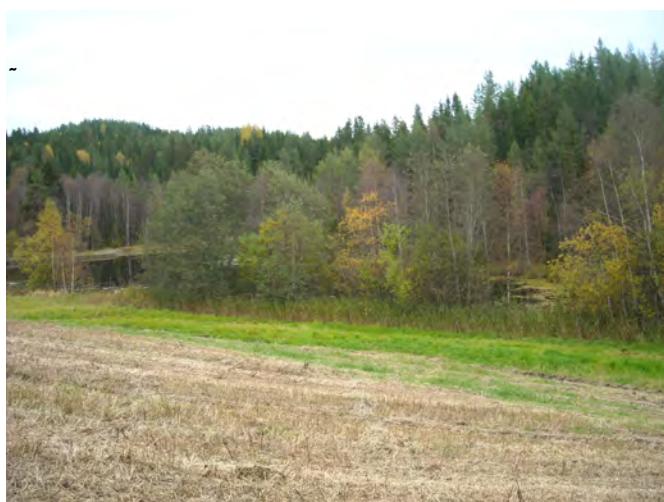
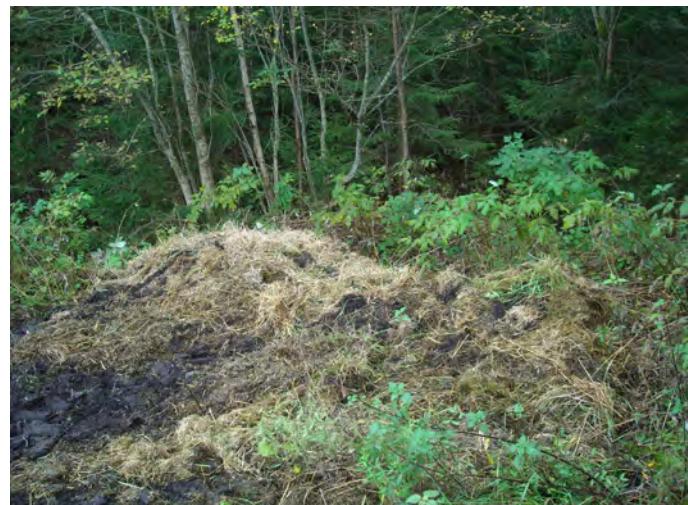
Beskrivelse: Mjærputten har mye bratt dyrka jord som skråner ned mot vannet og utløpsbekken. Her er det i dag et godt tiltak med vegetasjonssone. Dette tiltaket må videreføres, og gjerne trekkes videre langs bekken. I negativ retning var det et mindre deponi av organisk avfall som var dumpet på bekkekanten.

Organisk materiale dumpet på bekkekanten like nedenfor utløpet av
Mjærputten. Et lite deponi. Foto: Atle Hauge

Eksisterende vegetasjonssone langs nordsiden av Mjærputten må
videreføres. Lange hellingslengder gjør at vegetasjonssonene er
viktig. Foto: Atle Hauge

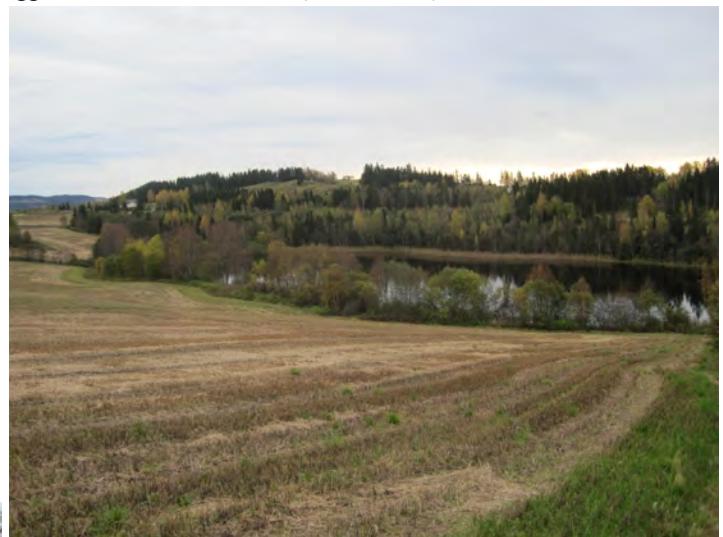
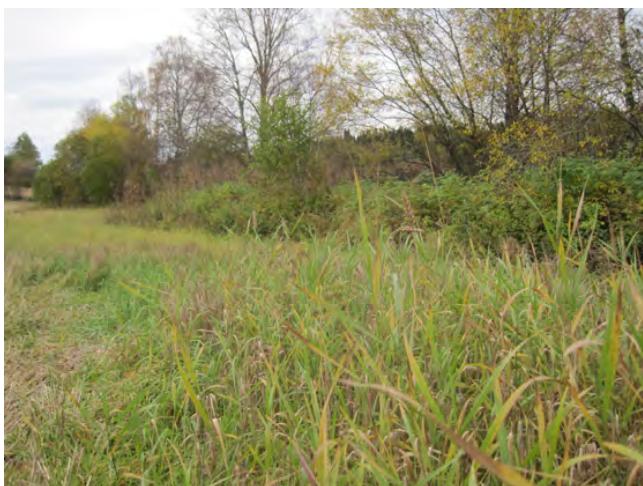
Det er ingen erosjonsspor på jordet til tross for lang og slak helling med det været som har vært i høst. Liten fare for erosjon og trolig ikke så stor effekt av evt tiltak.

Voll før i mellom jorde og innsjø

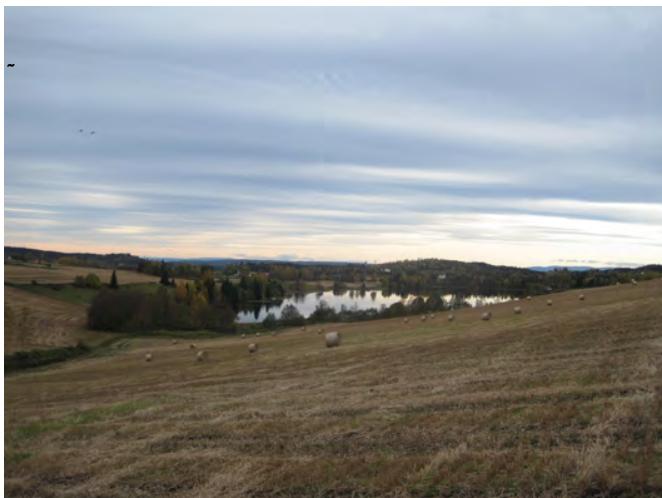
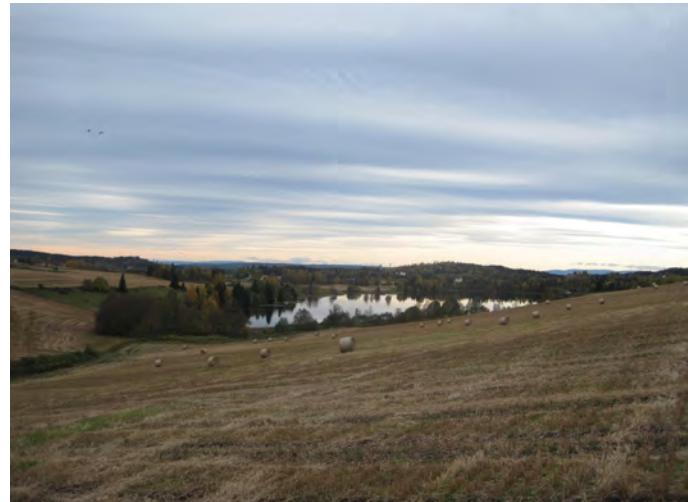
Beskrivelse: Tiltakstype: Redusert jordarbeidning på jordene, samt vegetasjonssone langs hele vannet, der hvor det er korn og potet. Gjelder gnr og bne 232/1, 250/1 nord for vannet og 25/3 sør for vannet. På nordøstsiden av Øyskogtjern er det lange forholdsvis bratte jorder. Høstpløying frarådes. Midt på tjernet er det potetdyrkning. Her anbefales vegetasjonssone (min 6 m) mellom dyrket mark og vannet. På sørøstsiden av tjernet er det noe slakere hellinger, men anbefaler å vurdere å fraråde høstpløying her også.

Forholdsvis bratte jorder med lang hellingslengde langs Øyskogtjernet. Foto: Anne-Grete B. Blankenberg

Nordøst ved Øyskogtjernet er det forholdsvis bratte jorder med lang hellingslengde. Foto: Anne-Grete B. Blankenberg

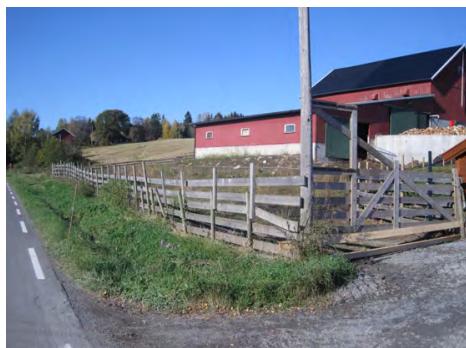
Utenfor driftsbygning var det dumping av gjødsel og samt avrenning fra gjødsel i driftsbygning, samt tråkkskader av beitende dyr utenfor driftsbygning. Det er tydelige spor etter avrenning av næringssalter (bl.a. brennesle) i bekk på utsiden av inngjerding. Anbefaler bedre gjødselhåndtering.

Driftsbygning, beiteplass med tråkkskader og grøft med kraftig begroing av brennelse og annen næringksrevende vegetasjon.

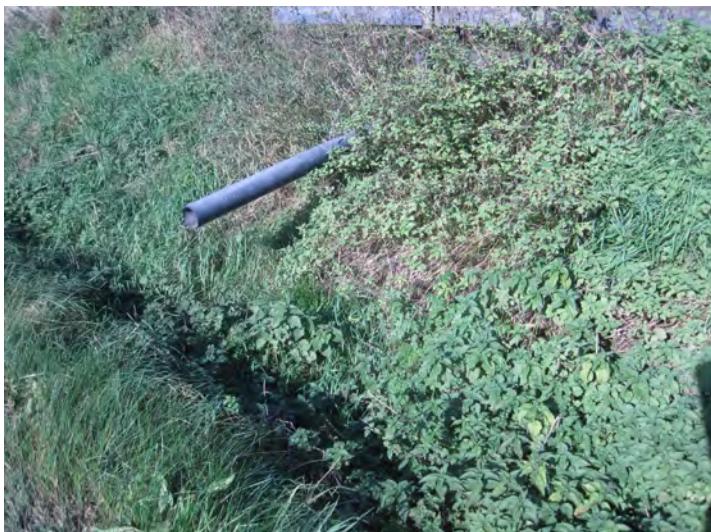
Drensrør og kraftig begroing av brennelse og annen næringksrevende vegetasjon.

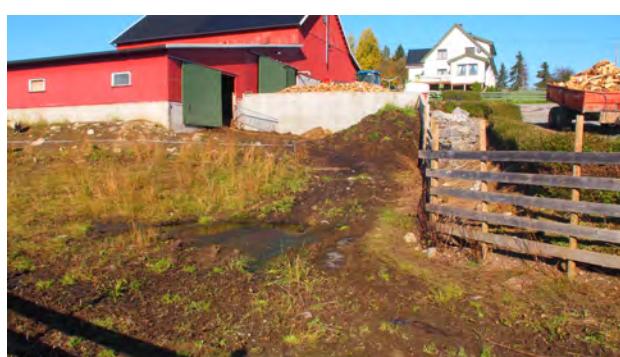
Beiteplass med tråkkskader og gjødsellagring

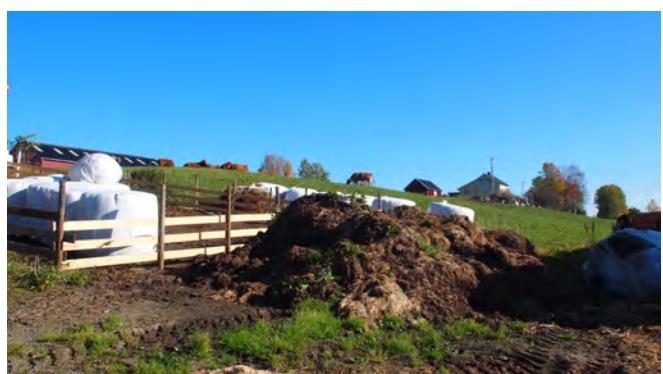
Gjødsellager på østsiden av innkjøsel til tunet.

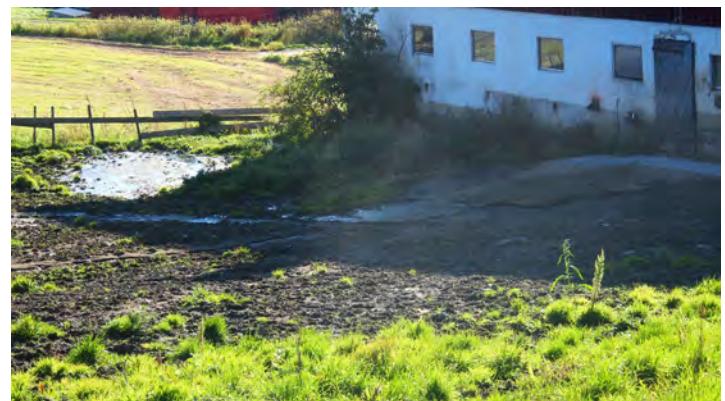
Beskrivelse: Problem:
Gjødsellagring ute og beite med tråkkskader.

Tråkkskader og lekkasje fra gjødseloppbevaring

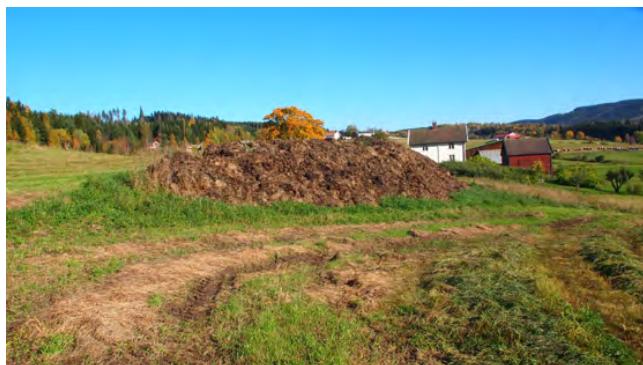
Gjødsellagring på jordet.

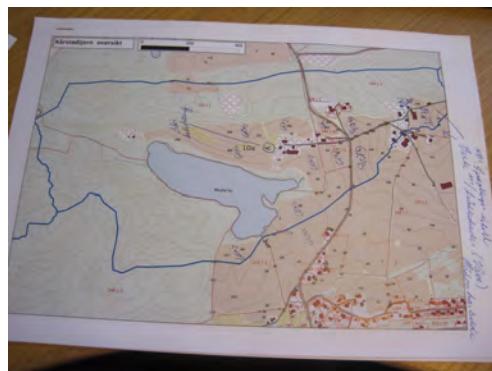
Lokalisering av gjødselhauger på jorde og tråkkskader rundt Kårstadtjern

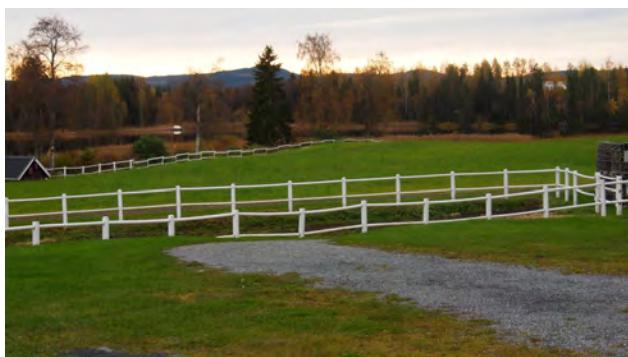
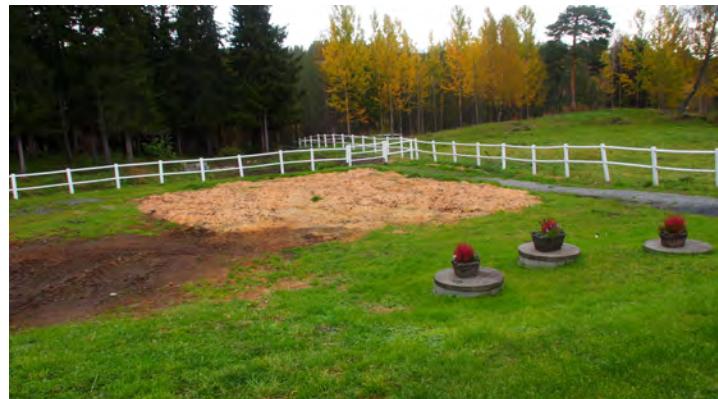
Beskrivelse: Lagring av hestegjødsel nedenfor låven uten overdekning eller system for oppsamling av avrenning. Etter lagring har gjødsla blitt brukt til å jevne terrenget ved å fylle i fuktige forsenkninger rett ved Bråtatjern. Det er ugunstig bruk av gjødsel da næringsstoffene ikke kommer til ny planteproduksjon og avrenning til Bråtatjern skjer. Langtidseffekten av å bruke hestegjødsle til terregnavrettning er dårlig da det organiske materialet omsettes etterhvert og blir borte.

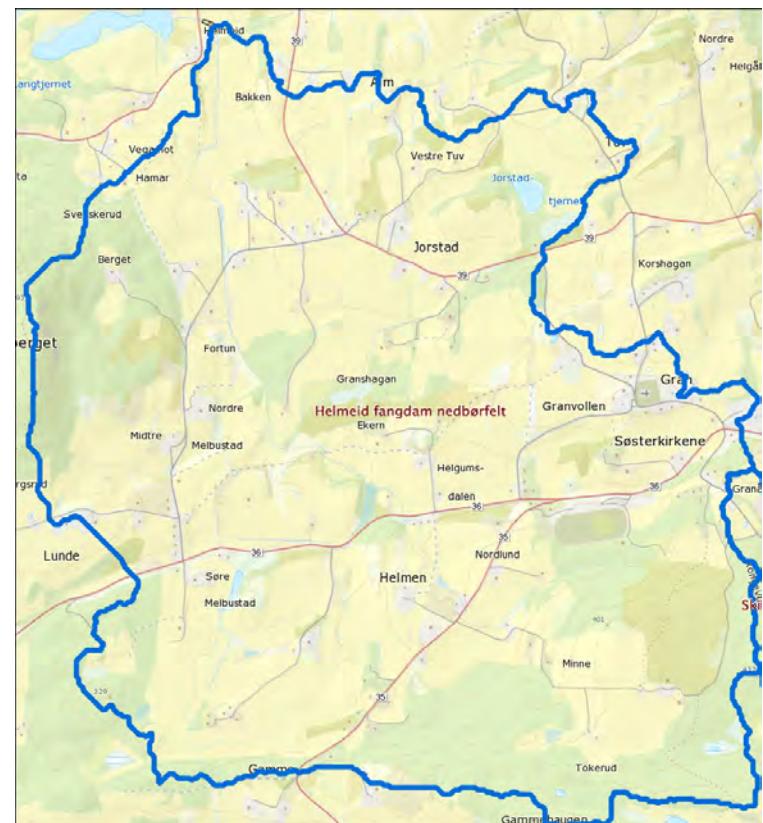
Lokaliteten vurderes som mindre godt egnet selv om den har stor arealandel landbruk i nedbørfeltet. Svakheten ved lokaliseringen er at nedbørfeltet blir stort i forhold til dammen og vannmengdene som skal gjennom dammen blir store. Da blir det vanskelig å bygge dammen stor nok for å få tilstrekkelig oppholdstid. Dammen kan bygges hvis det er ønsket, men en annen lokalitet lenger opp i nedbørfeltet vil være mer gunstig.

Kart som viser bedbørfeltet til Helmeid fangdam. Foto:
