# Hvordan står det til på setra?

Registrering av setermiljøer i perioden 2009–2015

NIBIO RAPPORT | VOL. 3 | NR. 88 | 2017

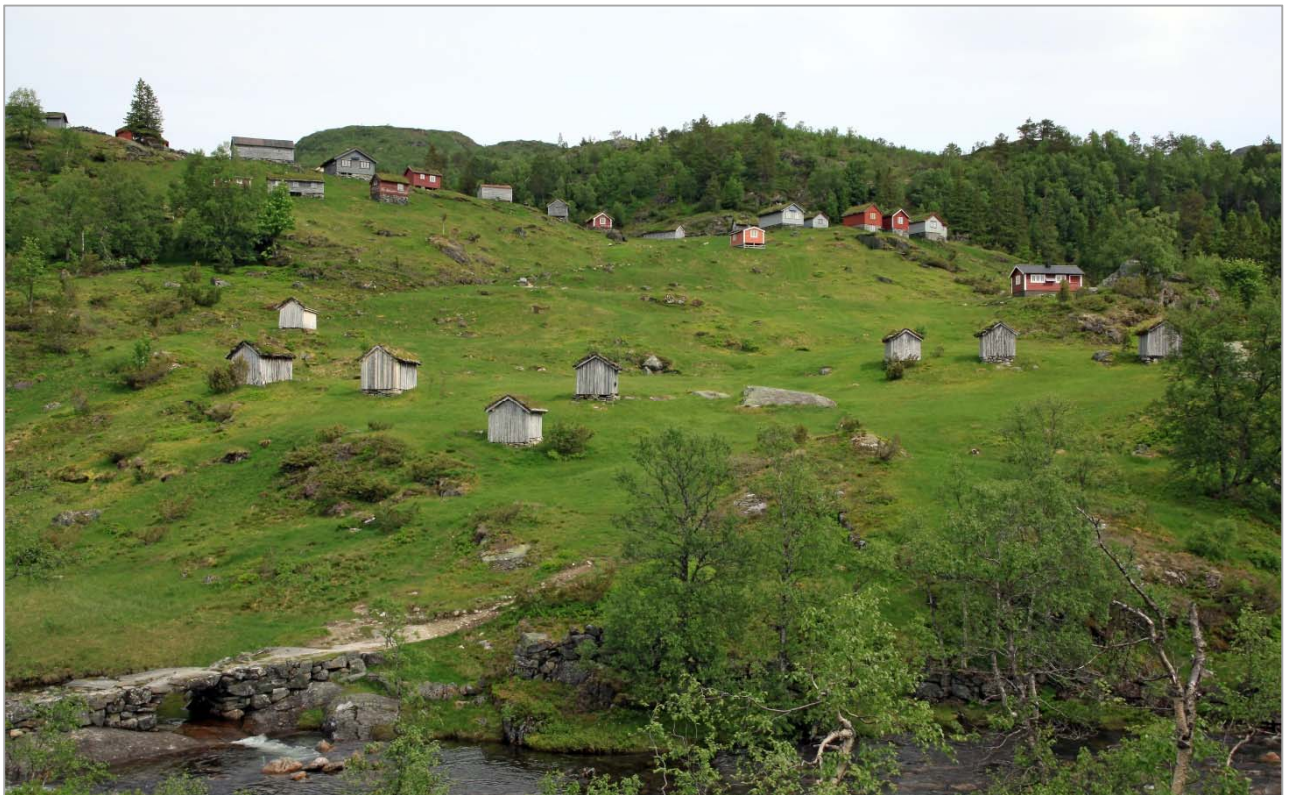
*På Vestlandet hadde samlingen av støler ofte form som klyngetun. Hjellesetra i Nordfjordeid er et uvanlig stort og komplett stølslag med alle hustyper bevart. Nitten gårder hadde bruksrett og siste sommer med stølsdrift var i 1990. Selene ligger på en tilnærmet rekke øverst i bakken, med fjøsene langsetter utmarksgjerdet ovenfor og løene samlet nederst på vollen. Noen få hytter har fått plass i anlegget. Foto KAS, Eid i Sogn og Fjordane.*

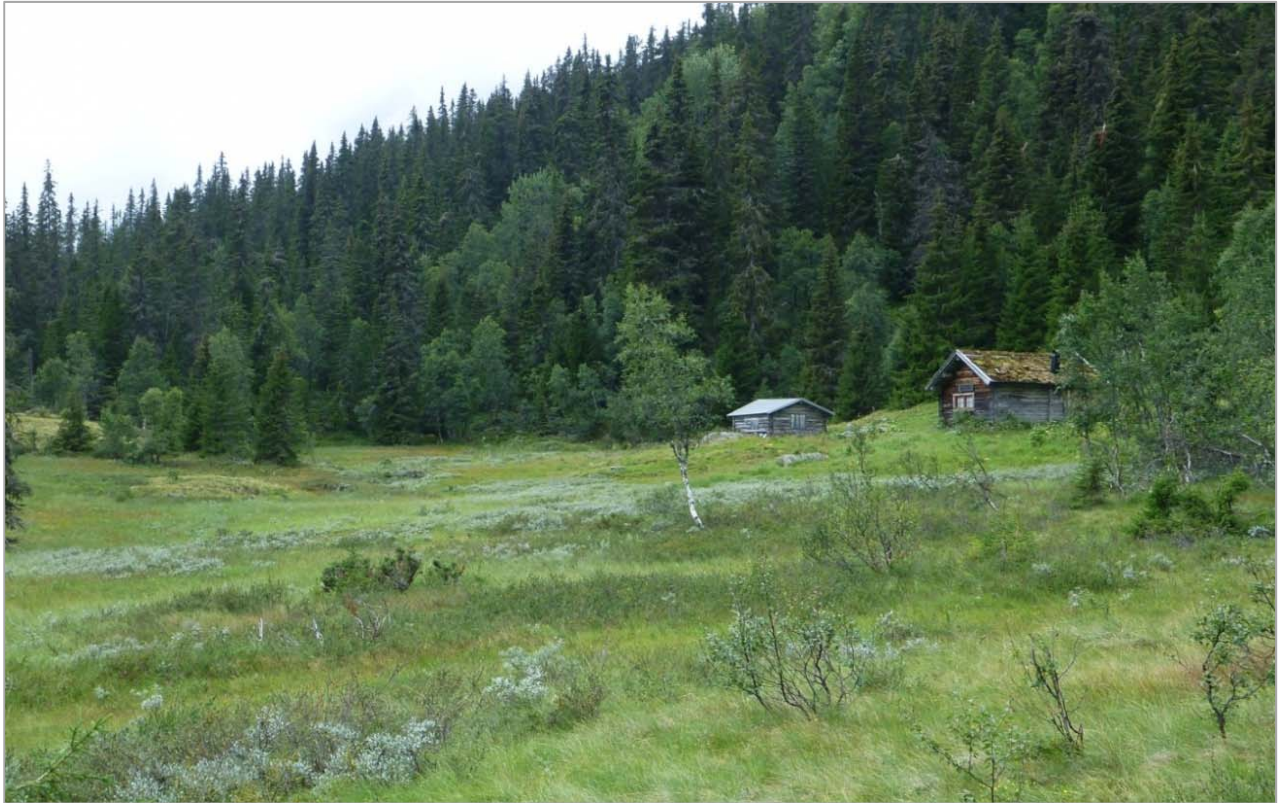
*Skogsetrene lå ofte enkeltvis. Beitet er generelt dårligere i skogen enn i høyereliggende områder. Noen bruk hadde seterrett bare i skogen, andre hadde heim- eller vårseter i skogen nær gården og flyttet til fjellsetra etter hvert som vær og beiteforhold gjorde det mulig. Skogsetrene gikk tidligst ut av bruk og er ofte borte eller i dårlig forfatning i dag. Denne består av ei gammel løe og en nyere hytte. Foto FRB, Tokke i Telemark.*

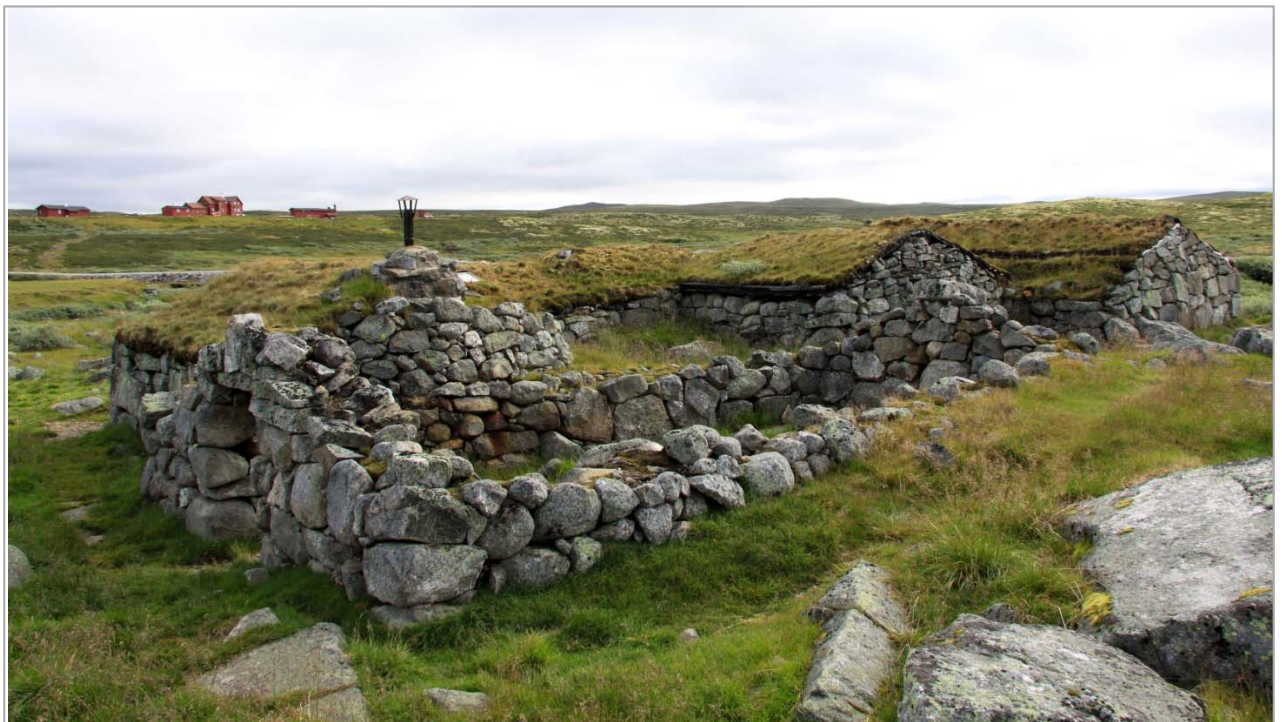
*På Hardangervidda har det vært omfattende aktivitet med jakt og ferdsel, fedrifting og støling. På østvidda er stølshusene stort sett i lafta tømmer, på vestvidda er mye bygd i stein. Agastølen i Bjoreidalen består av fem sammenbygde steinbuer. Trolig var dette støl for to bruk. Her er to sel og to kokhus (her kalt skut), et fjøs uten tak nærmest på bildet, og en innhegning midt i anlegget. Foto KAS, Eidfjord i Hordaland.*

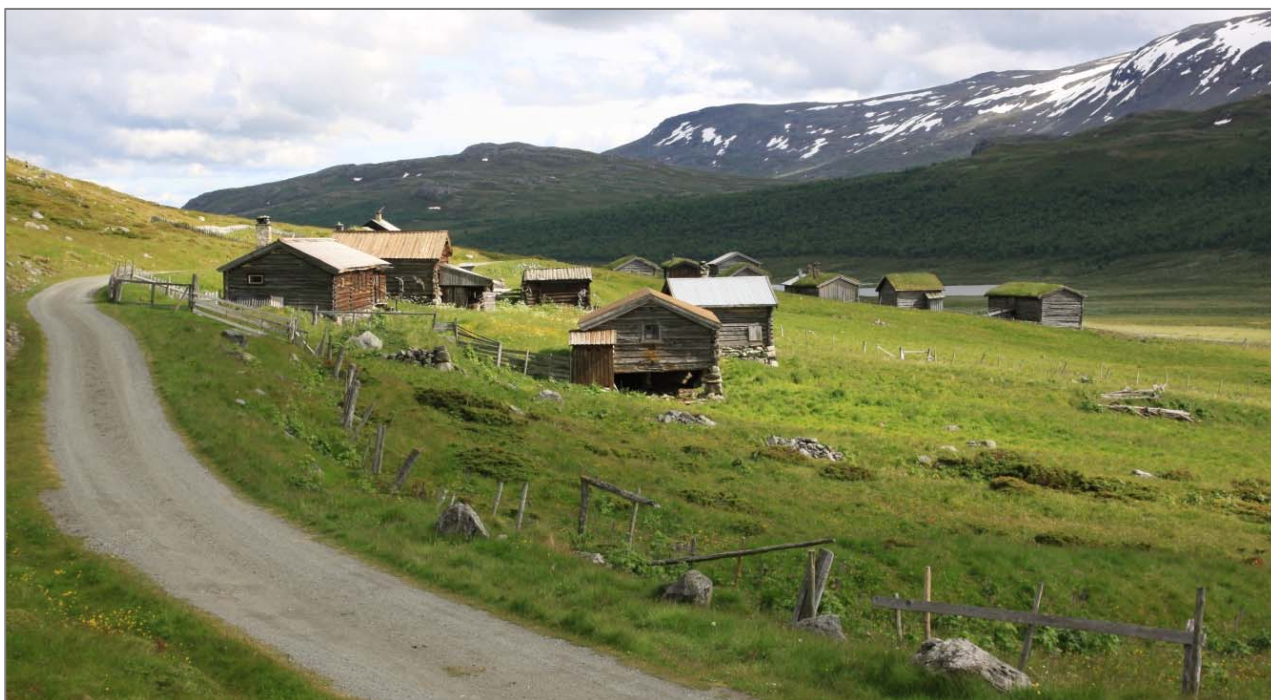
*I Griningsdalen i Vågå dro man til seters også på vinteren. Da trengtes gode solide hus. Hver seter hadde seterstue, stall, vedskåle, løe og flere fjøs. Kalde vinteropphold, seterpersonale på minst tre personer pluss hest, lagring av ved og fôr og lang avstand til bygda, bestemte bygningsmassen. Det er fortsatt sommer-setring i dalen, men nå på fellesetere for geit. Bygningsmassen på bildet tilhører to bruk. Foto KAS, Oppland.*

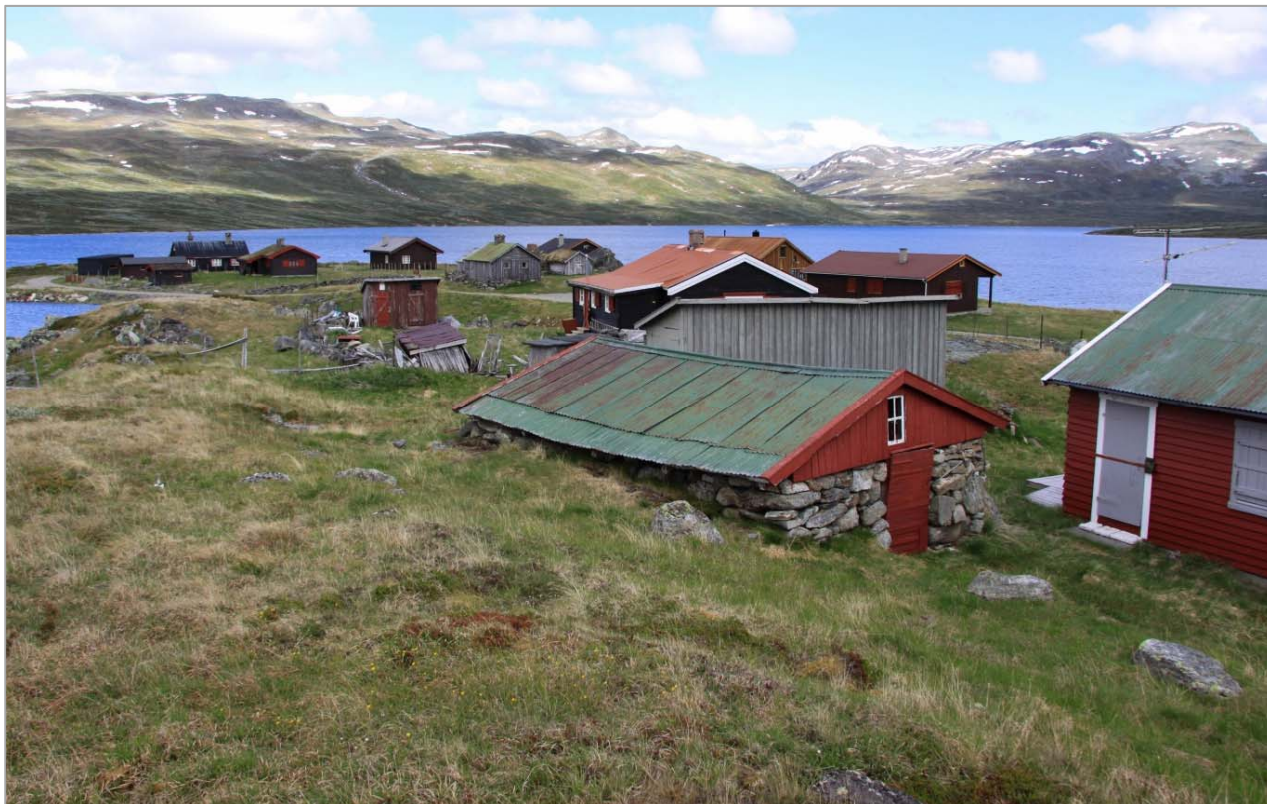
*Her er stølsgrenda i ferd med å endres til hyttegrend. Hytter og anneks utgjør nå mer enn halvparten av bygningsmassen og flere av stølshusene som står igjen er i forfall. Foto KAS.*

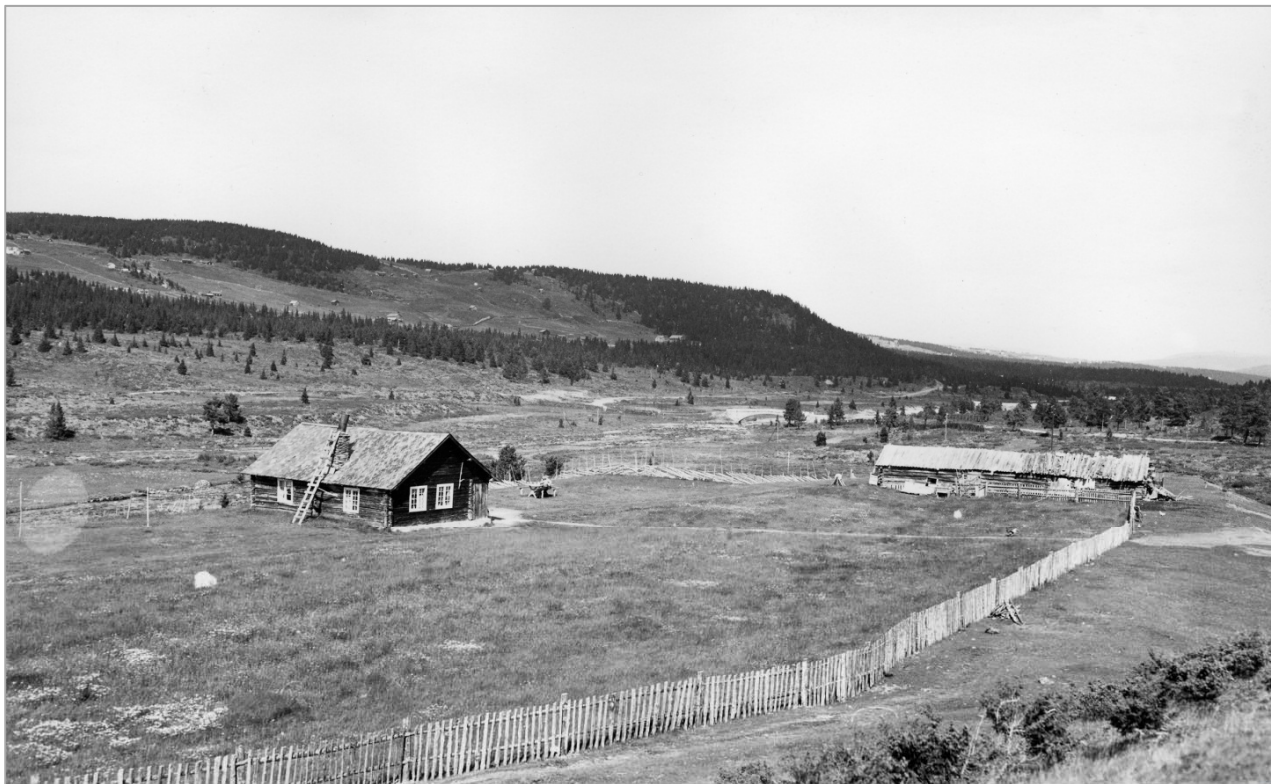
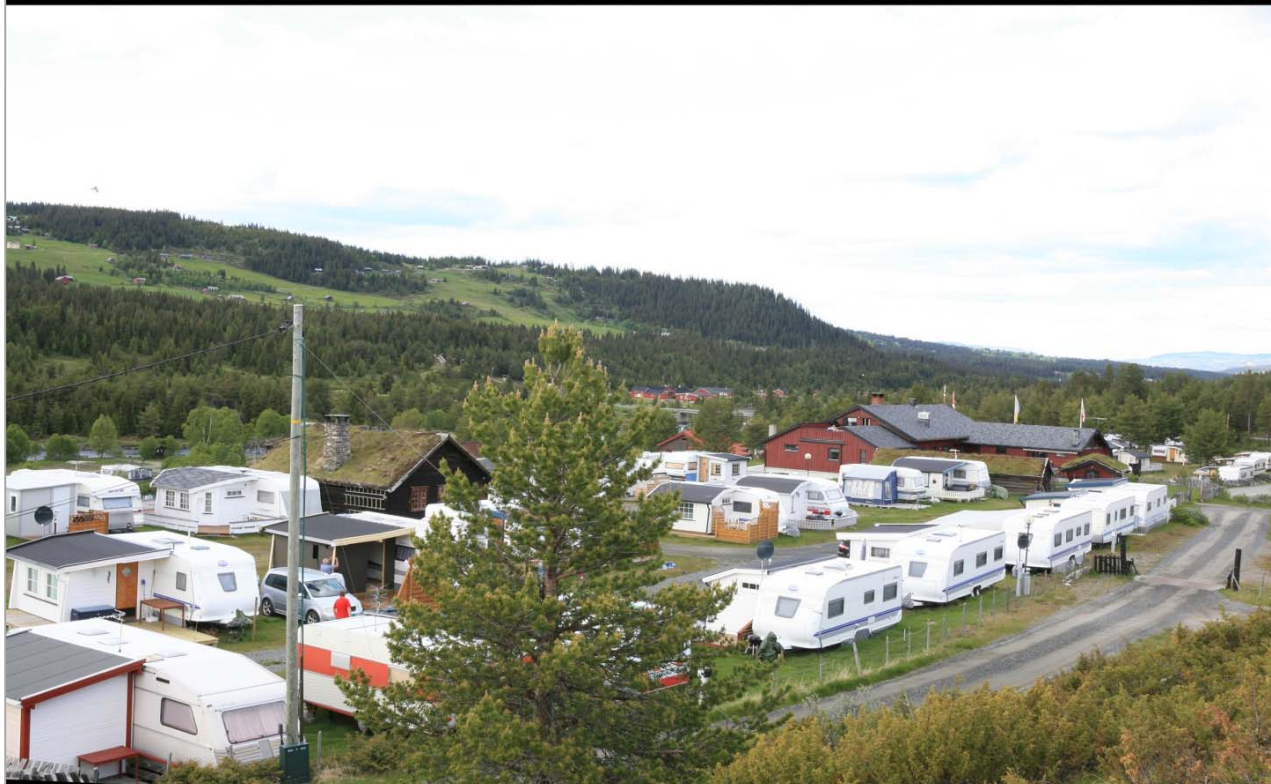
*Et seterområde i Valdres er her fotografert med 70 års mellomrom. Beiting og melkeproduksjon er opphørt, og gården har funnet en ny måte å få inntekter av stølen på. Selet og deler av fjøset står fortsatt, men det er satt opp et nytt stort bygg og campingvogner har overtatt setervollen. Tidligere beiteområder bak stølshusene og oppover i lia har grodd godt til med skog og det har også grodd opp flere hus og hytter. Foto NN ca. 1940 © Valdresmuseet, foto 2010 Oskar Puschmann. Nord-Aurdal i Oppland.*

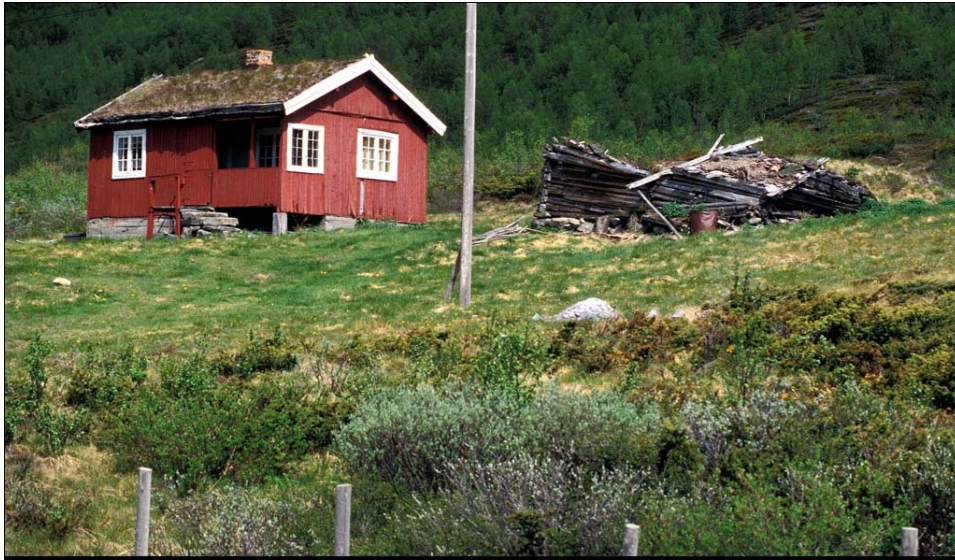
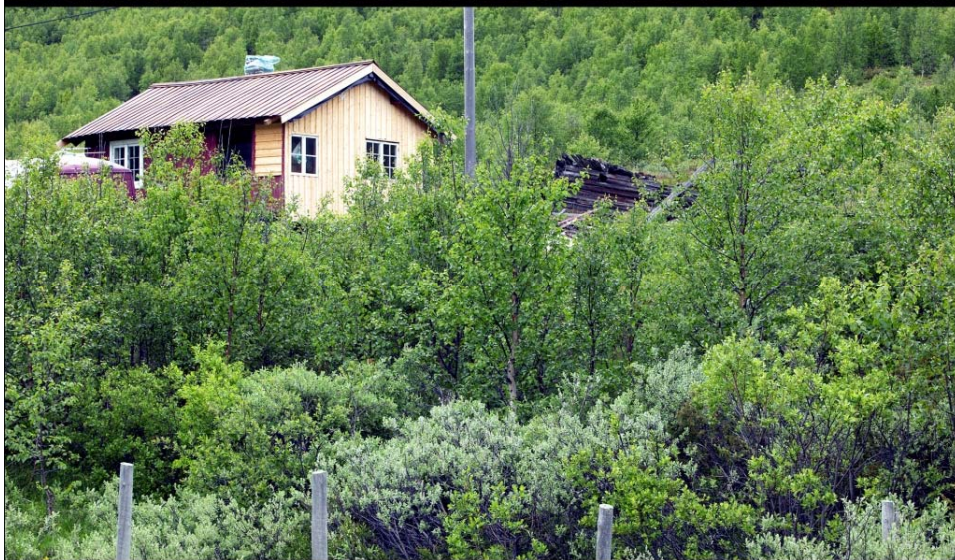
*Når beitedyrene forlater stedet, tar skogen området tilbake igjen. Fritidsbrukerne mister gradvis utsikten og får mer vegetasjon enn de ønsker seg nær innpå setertun og hyttetun. Bildene av denne setra er tatt fra samme ståsted med 10 års mellomrom, i 1994, 2004 og 2014. Foto OSP, Hemsedal i Buskerud.*

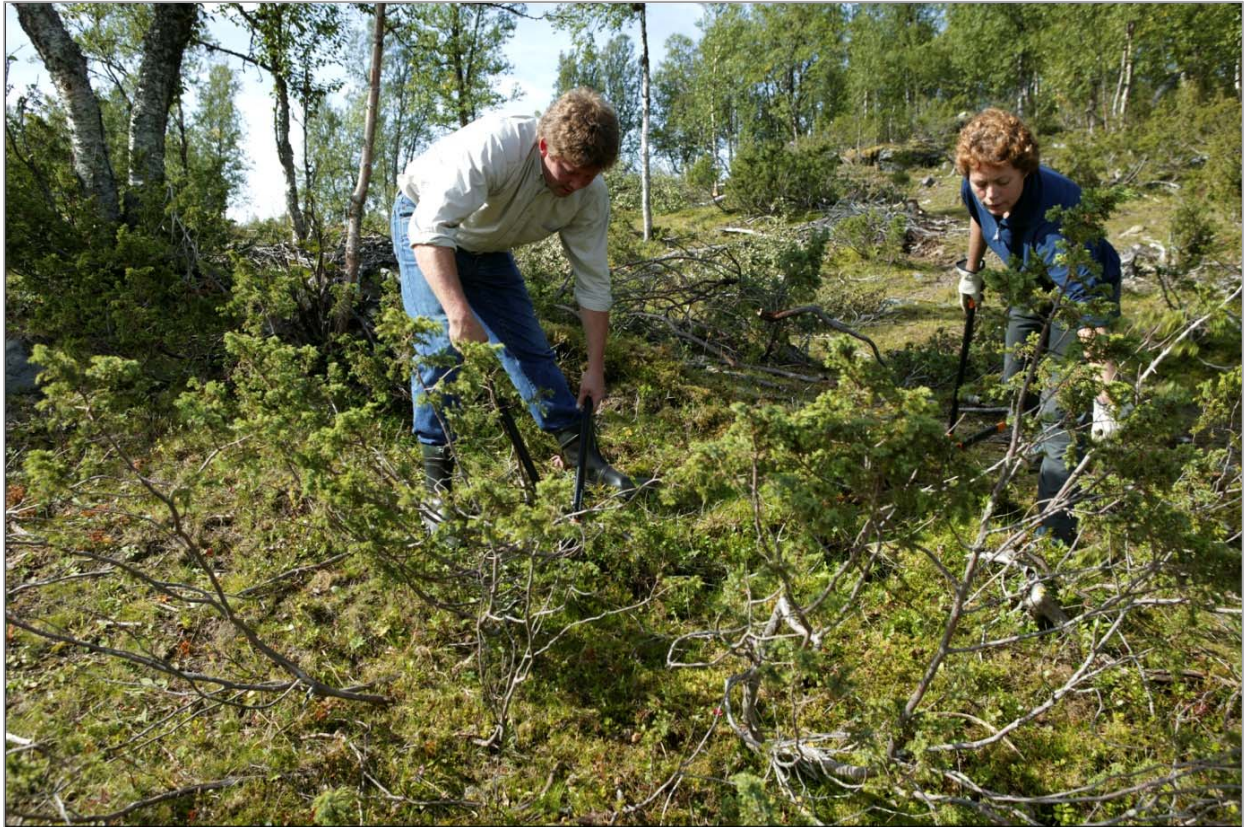
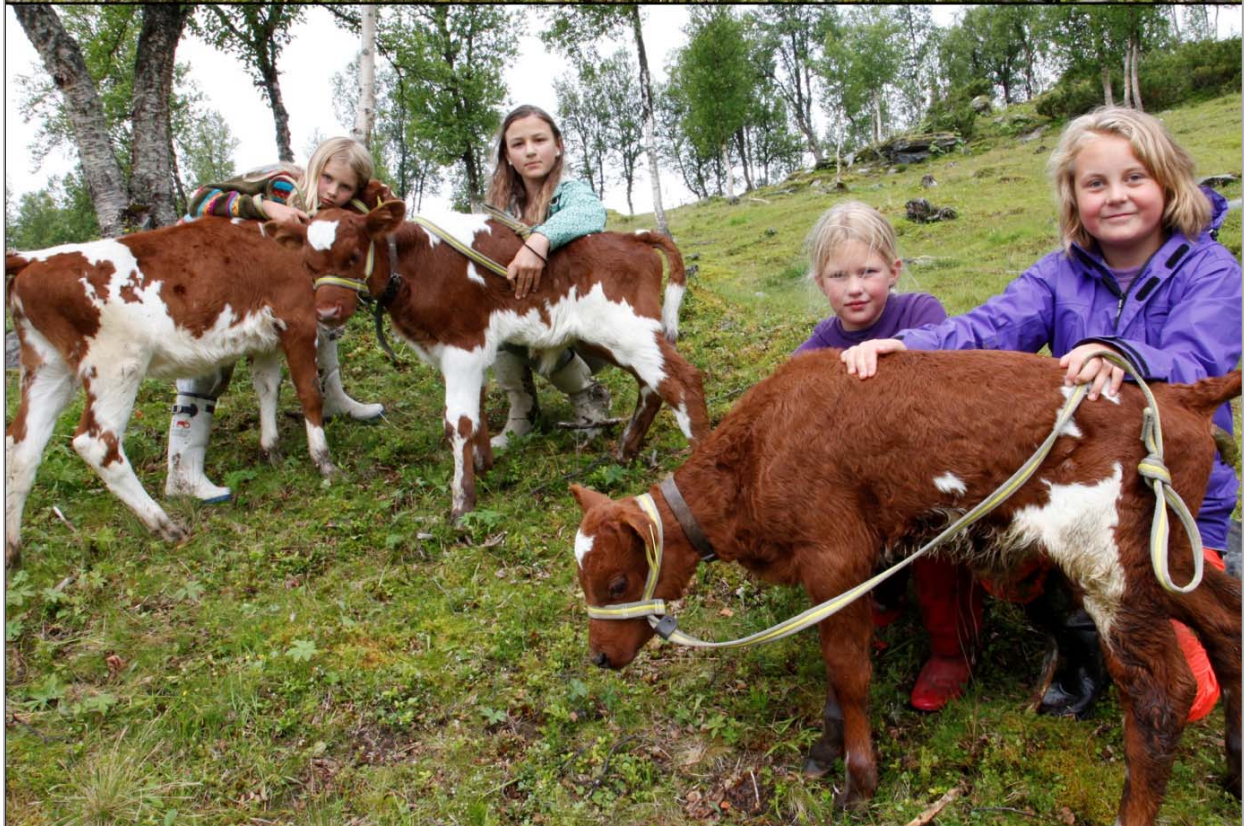
*På Movollen i Vingelen har Einar og Kikki Hilmarsen ryddet store arealer med tilgrodd setervoll. Ryddingen er foretatt for å få mer og bedre beite, men også for å gjøre området mer åpent og tiltalende. For alle. Setra har hele tiden vært i drift og det holdes seterleir for barn og ungdom noen uker hver sommer. Foto OSP 2005 og 2012. Tolga i Hedmark.*

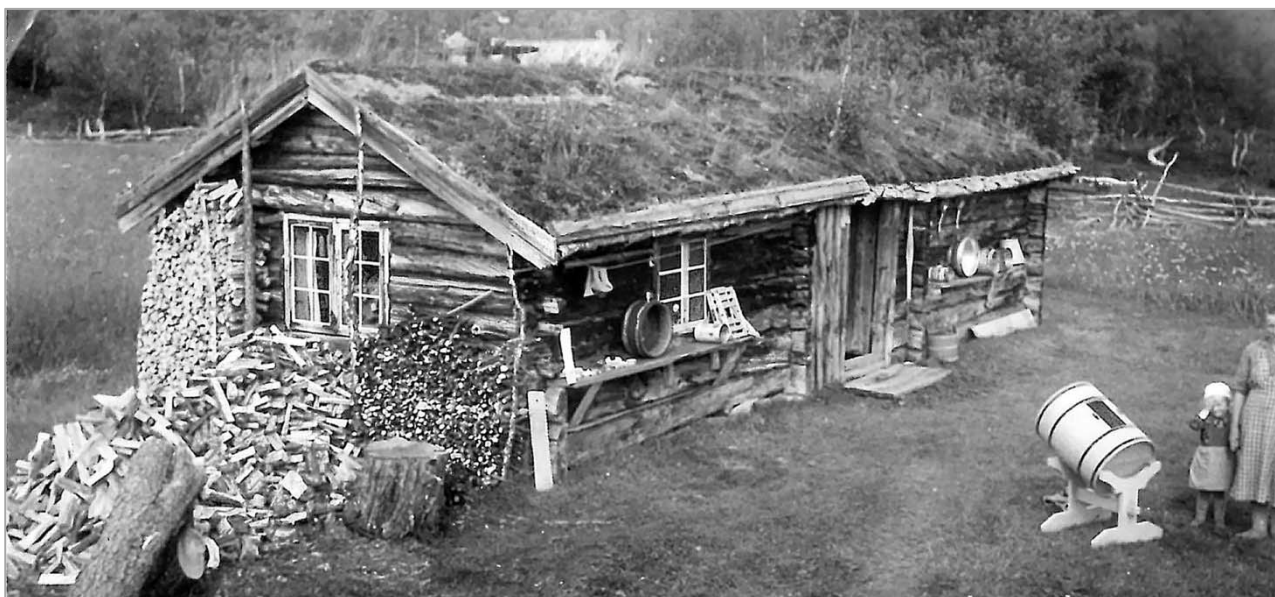
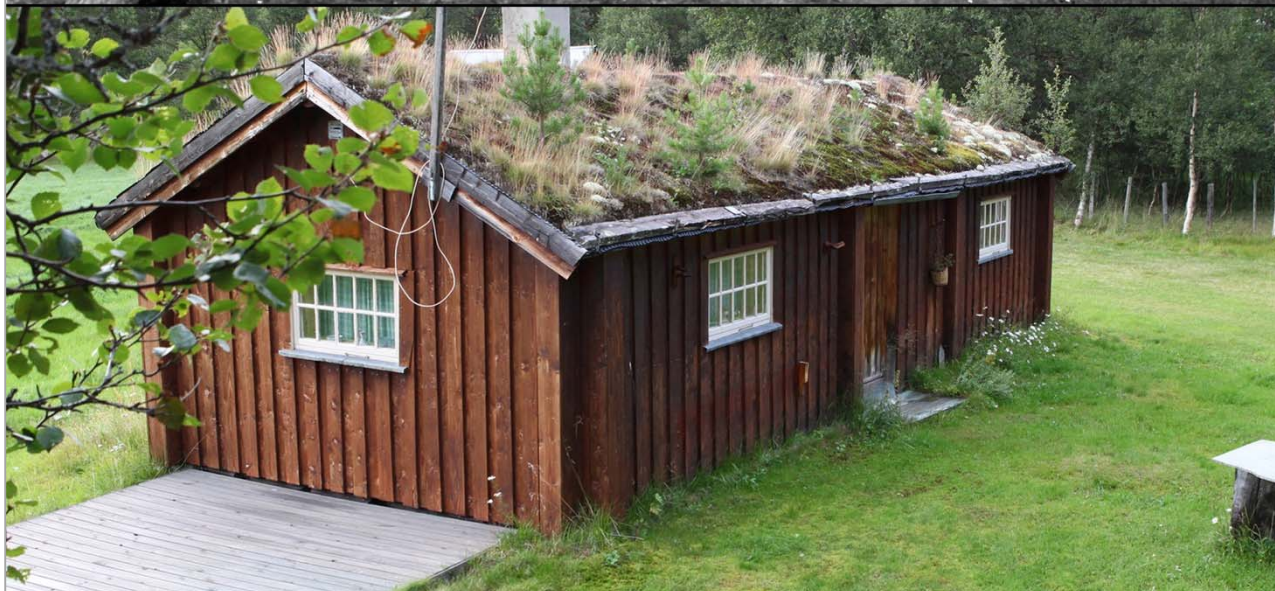
*Når gamle seterhus oppgraderes kan det noen ganger være vanskelig å kjenne igjen den gamle funksjonen. Her har huset fått panel, nye vinduer, ny pipe og plattning, og begynner å ligne på en tradisjonell hytte. De innkleddede laftenovene viser at huset er gammelt. Men hytter kan også være gamle. Hyller og knagger og melkeutstyr fra setertida er fjernet. Det samme er selvsagt budeia med ung assistent og smørkinne på tunet. Så hva skal en ikke-lokalkjent tro: sel eller hytte? Ved å sammenligne med byggeskikken i nærområdet finner vi som oftest svaret, men ikke alltid. Foto NN 1943 og Oskar Puschmann 2016. Midtre Gauldal i Sør-Trøndelag.*

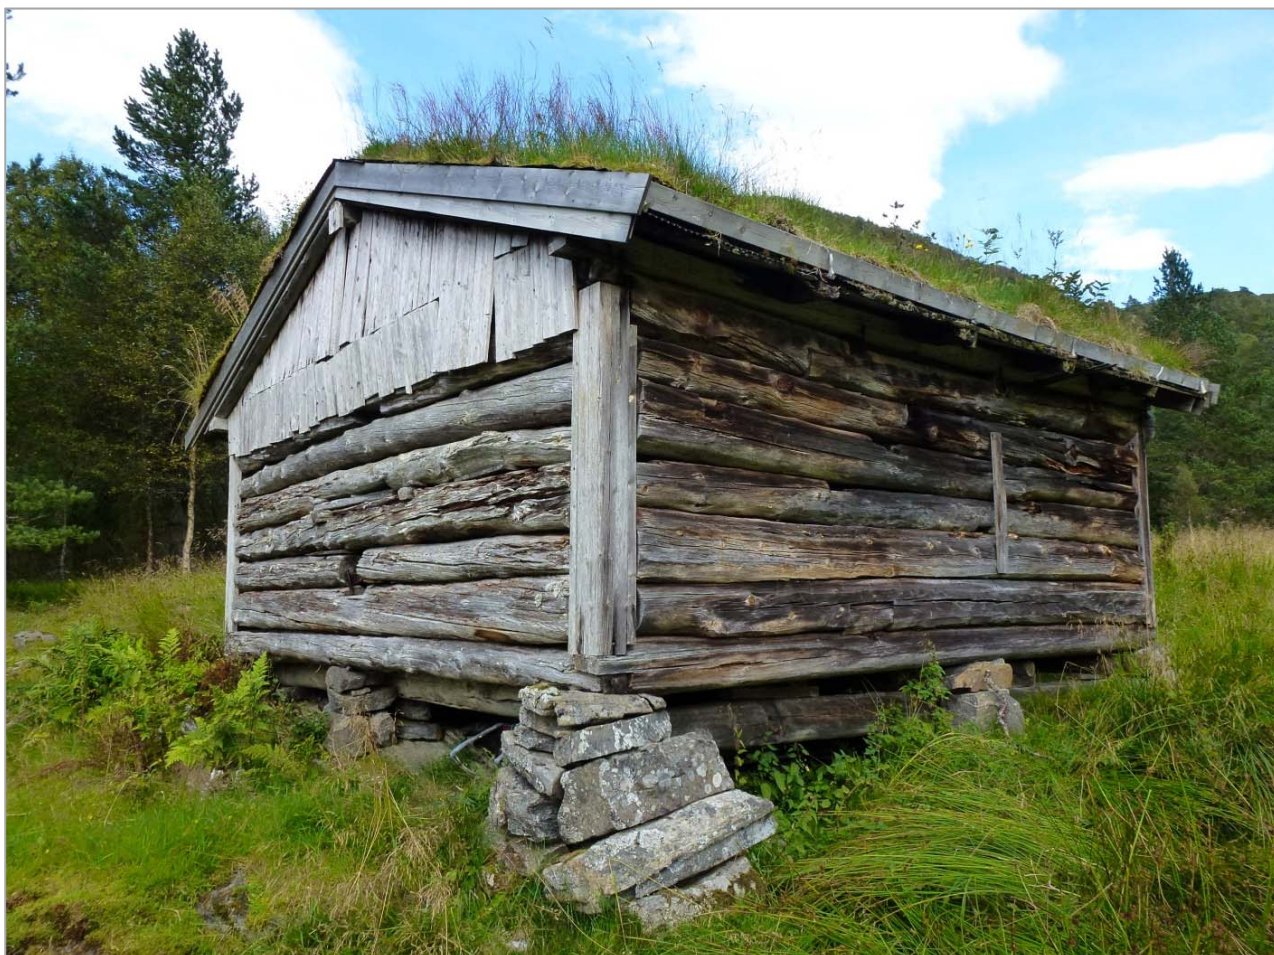
*Gjenbruk av materialer og av hele hus har vært vanlig på setrene. Tømmerhus kunne enkelt plukkes ned og settes opp igjen. Både sel og fjøs på denne setra i Tingvoll er bygd av eldre laftetømmer, men lafteknutene er fjernet på de «nye» bygningene. Foto KJM, Møre og Romsdal.*

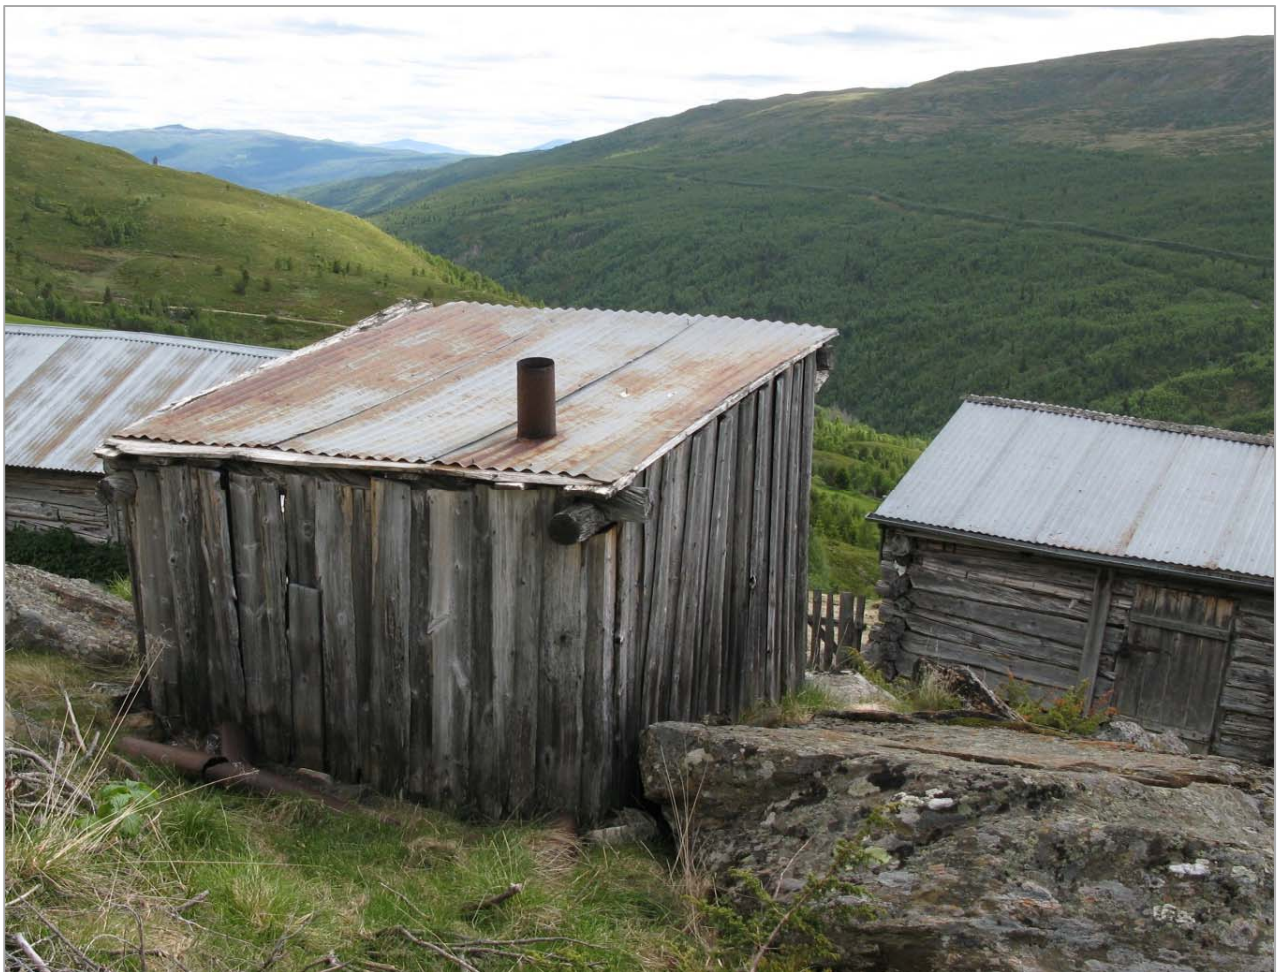
*Kokkuset er bygd i en konstruksjon som minner om stavlaft eller grovt bindingsverk. Huset har stolper i hjørnene, ett lafteomfar i bunnen og ett i toppen, og ytre bordkledning. I vårt system blir det forenklet og upresist registrert som reisverk med stående panel. Foto SEE, Vågå i Oppland.*

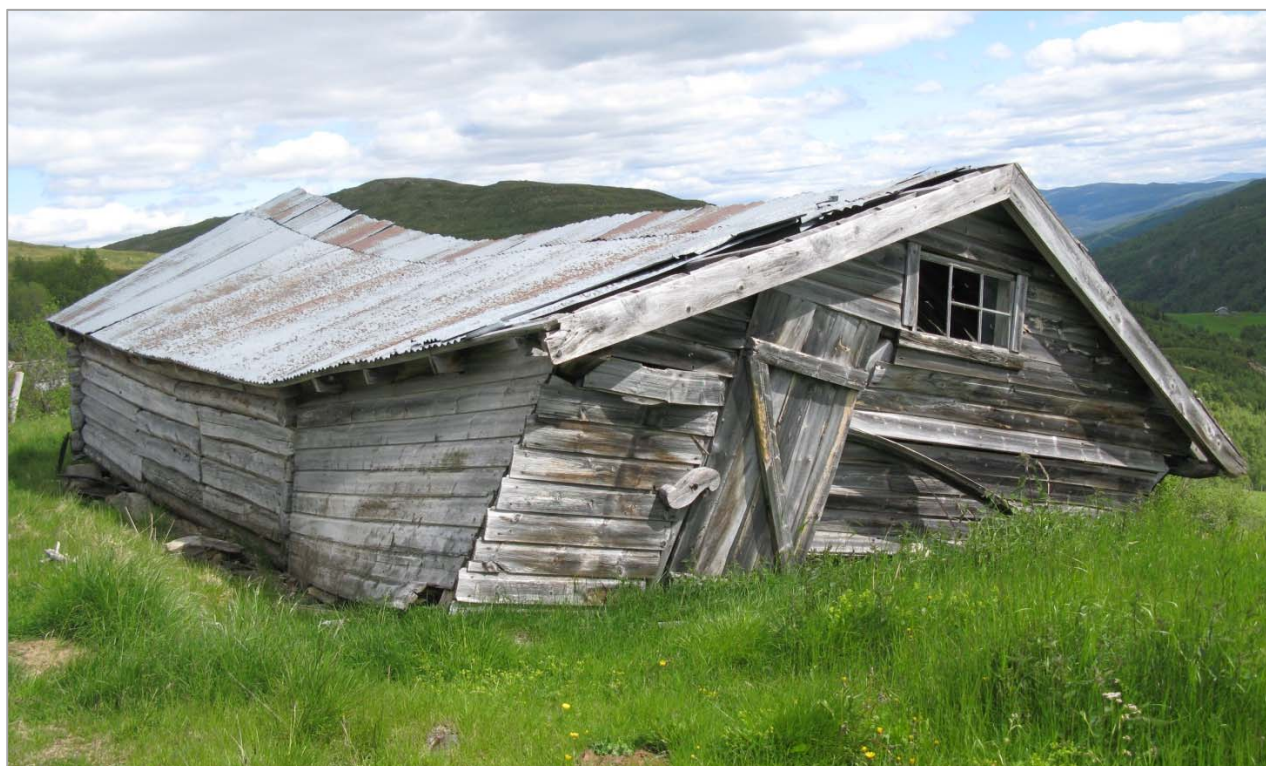
*Uthusene på setrene er i betydelig dårligere stand enn innhusene. Ofte skyldes det generelt forfall, men i dette tilfellet er det snøskred som har skylda. Skred har ødelagt mangt et seterhus. Foto SEE, Oppland.*

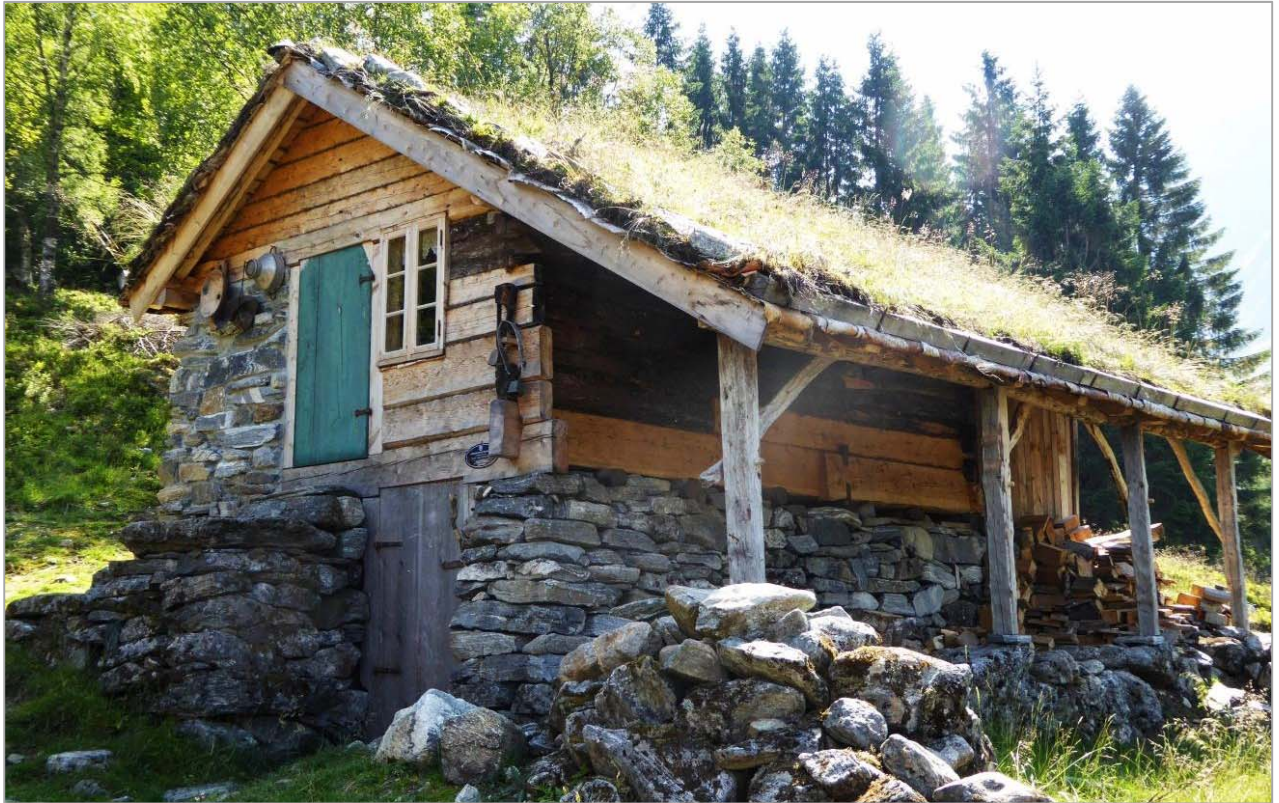
*Nakkeselet på Brunstadsetra er bygd opp igjen fra det totale forfall. Det uvanlig skikkelige restaureringsarbeidet ble belønnet med bygningsvernpris fra Fortidsminneforeningen. Foto KAS, Sykkylven i Møre og Romsdal.*

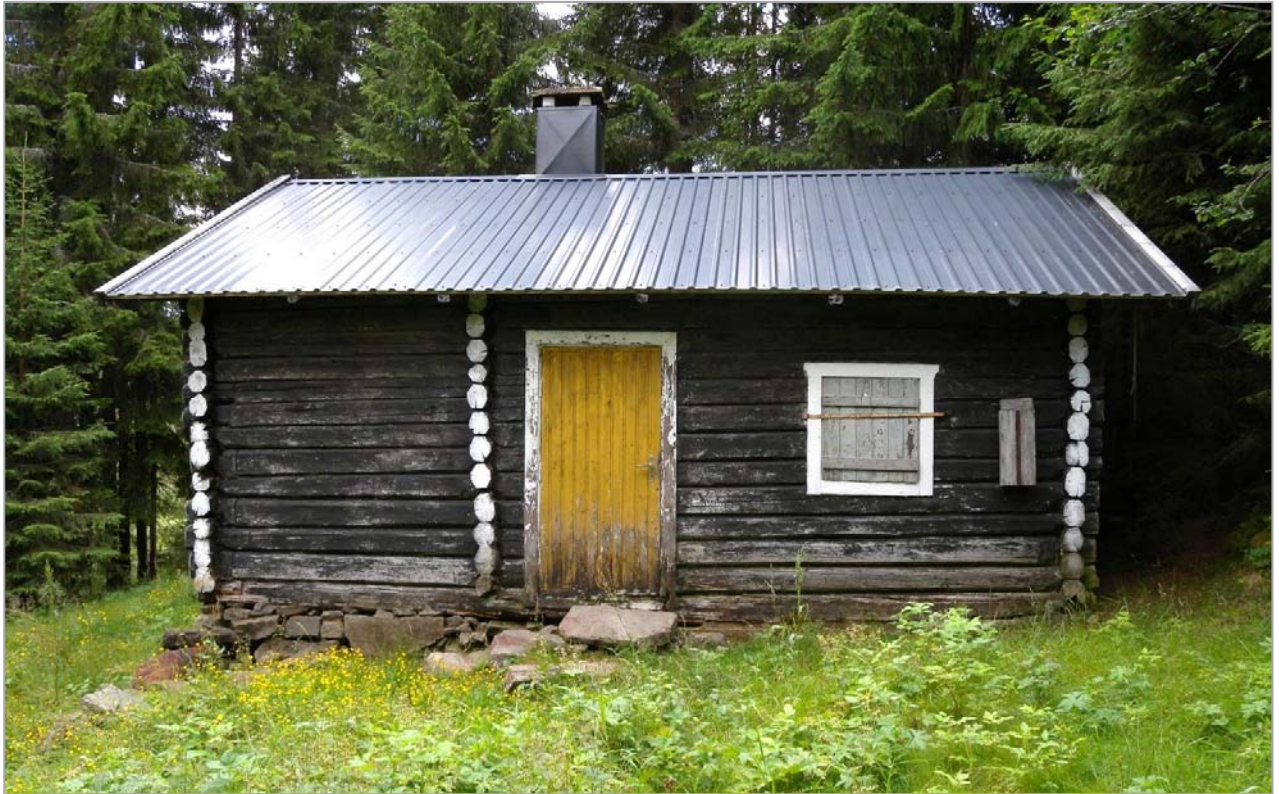
*Metalltak har vært redningen for mange slitne hus, men det er bare førstehjelp. Dessverre ser vi en del som aldri kom lenger enn til taket. Men for denne seterstua er det fortsatt håp. Foto GHS, Elverum i Hedmark.*

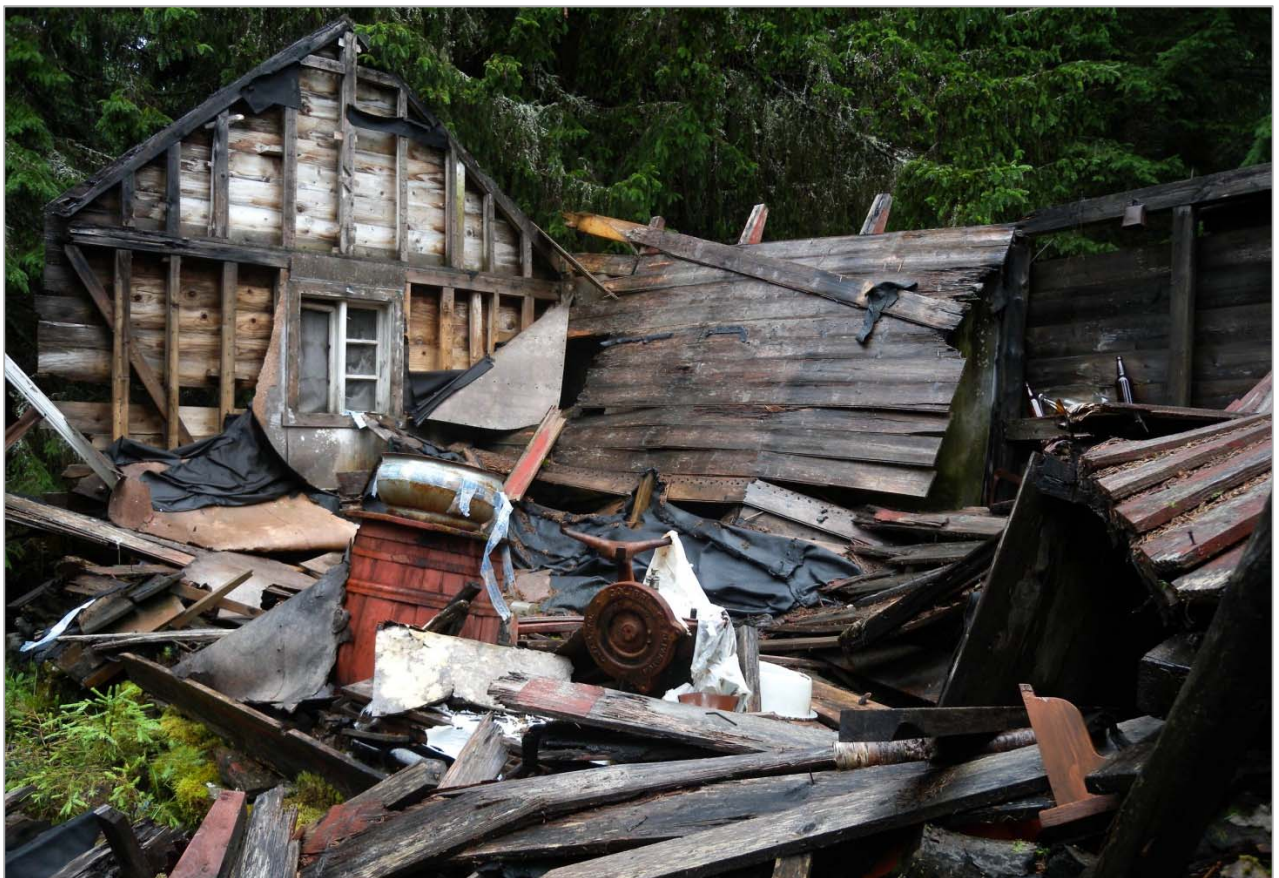
*Nok et seterhus går i oppløsning. Separator og annet utstyr er forlatt og plassen gror igjen. Foto GHS.*

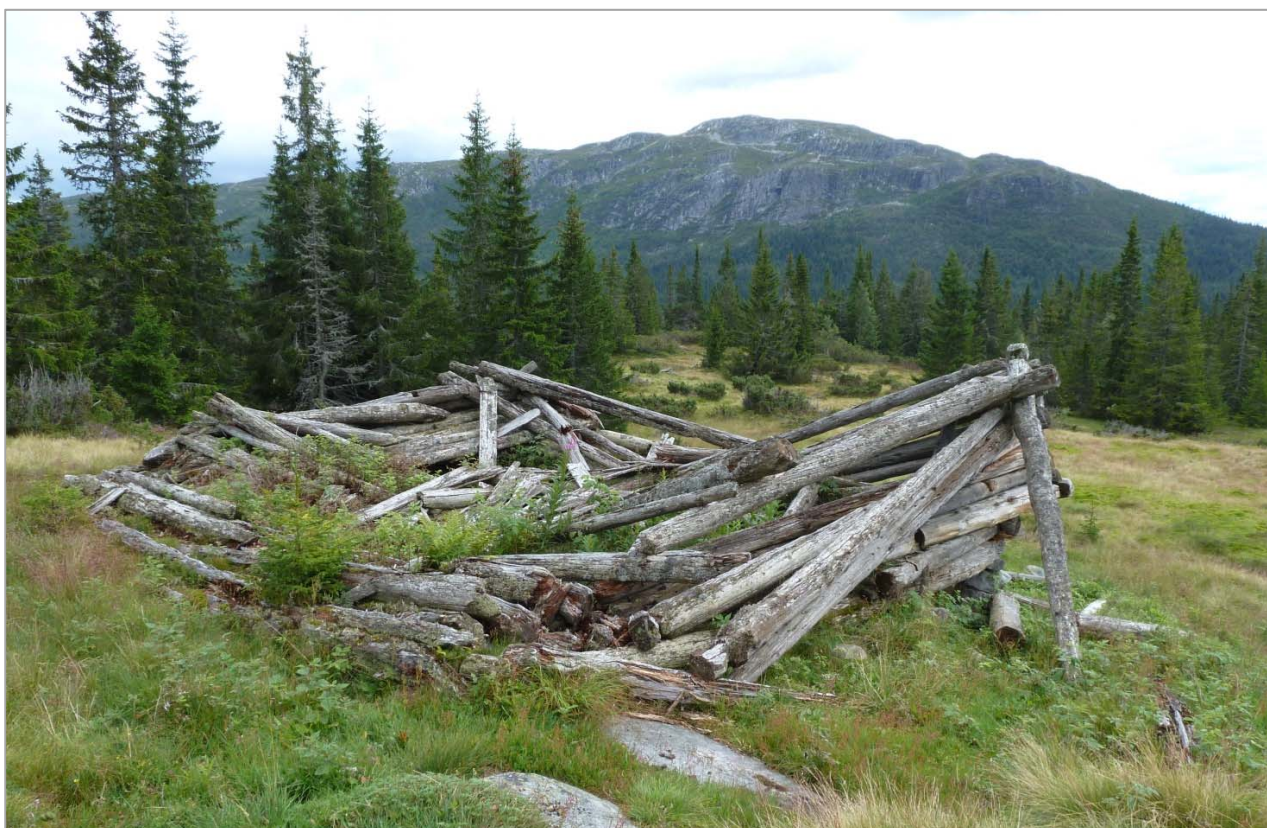
*Når forfallet er kommet såpass langt og er relativt ryddig som her, oppleves ruinene gjerne som et hyggelig minne i marka. Foto Frode Bentzen, Buskerud.*

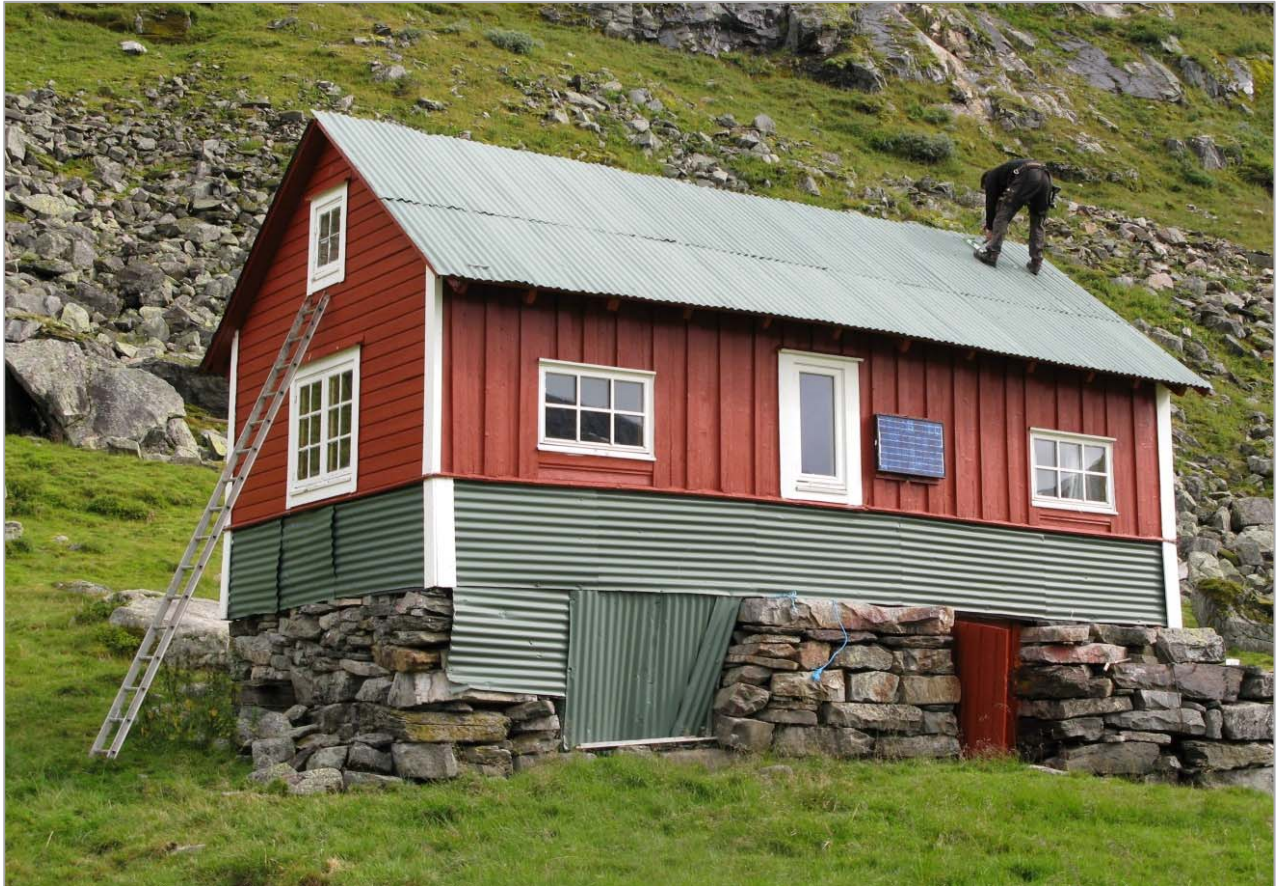
*Mange seter-eiere investerer mye og prisverdig arbeid i vedlikehold av seterhus. Interesse og mulighet for å ta vare på gamle løsninger varierer imidlertid. For eksempel kan det være fristende å sette inn noen ekstra vinduer ved overgangen til fritidsbruk. Foto SEE, Hordaland.*

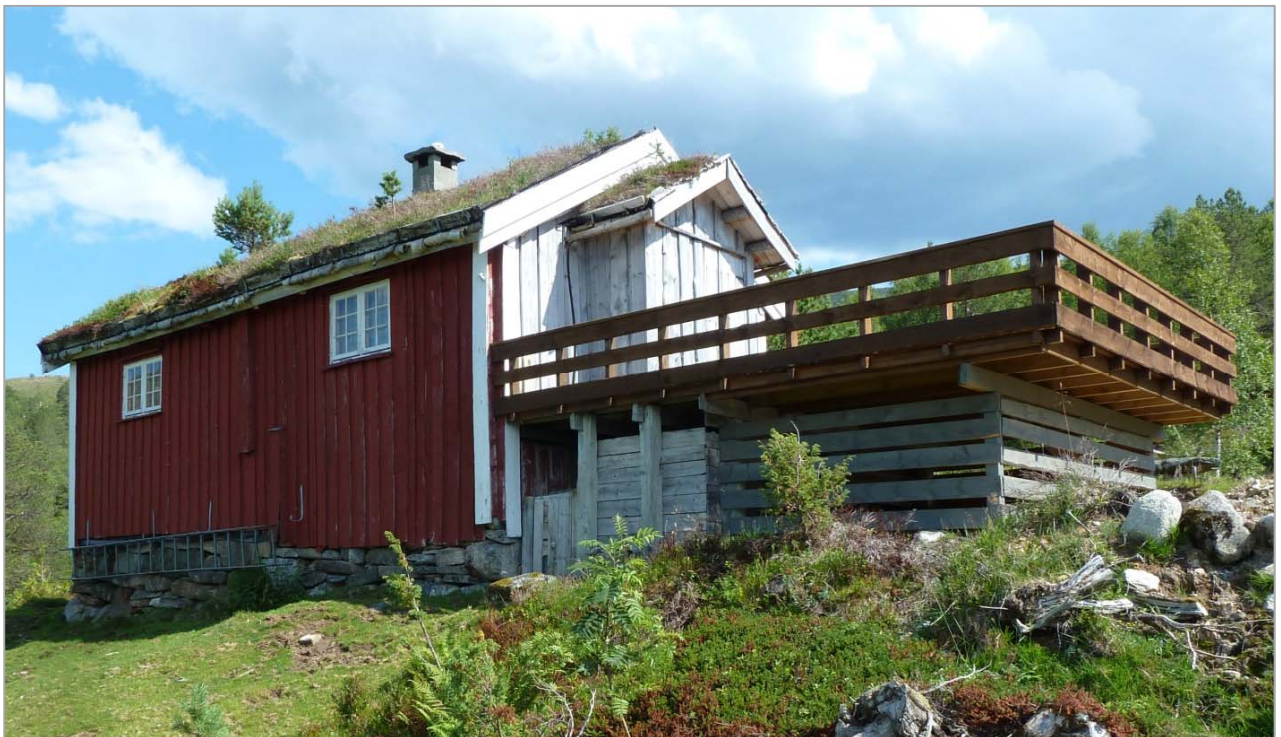
*Platting med rekkverk som tilbygg på gammelt sel. En bygningsendring som endrer husets preg mye og som veiledere om istandsetting av seterhus anbefaler at man unngår. Foto JRE, Møre og Romsdal.*
