# Hvordan står det til på setra?

Registrering av setermiljøer i perioden 2009–2015

NIBIO RAPPORT | VOL. 3 | NR. 88 | 2017

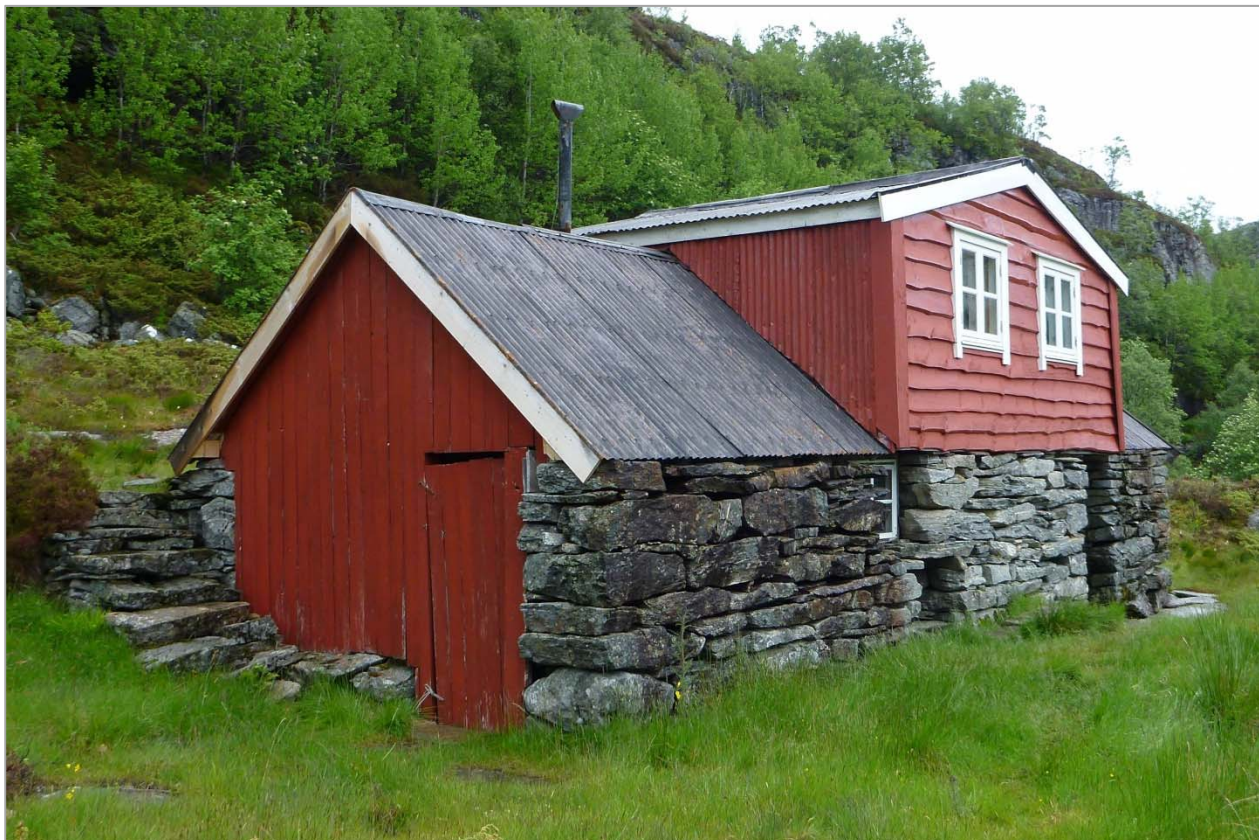
*På nordvestlandet har stein vært et viktig bygningsmateriale, både på gården og på stølen. Dette selet ser ut til å huse to bruk, hver med bu oppe og fjøsrom i underetasjen. Foto FRB, Vågsøy i Sogn og Fjordane.*

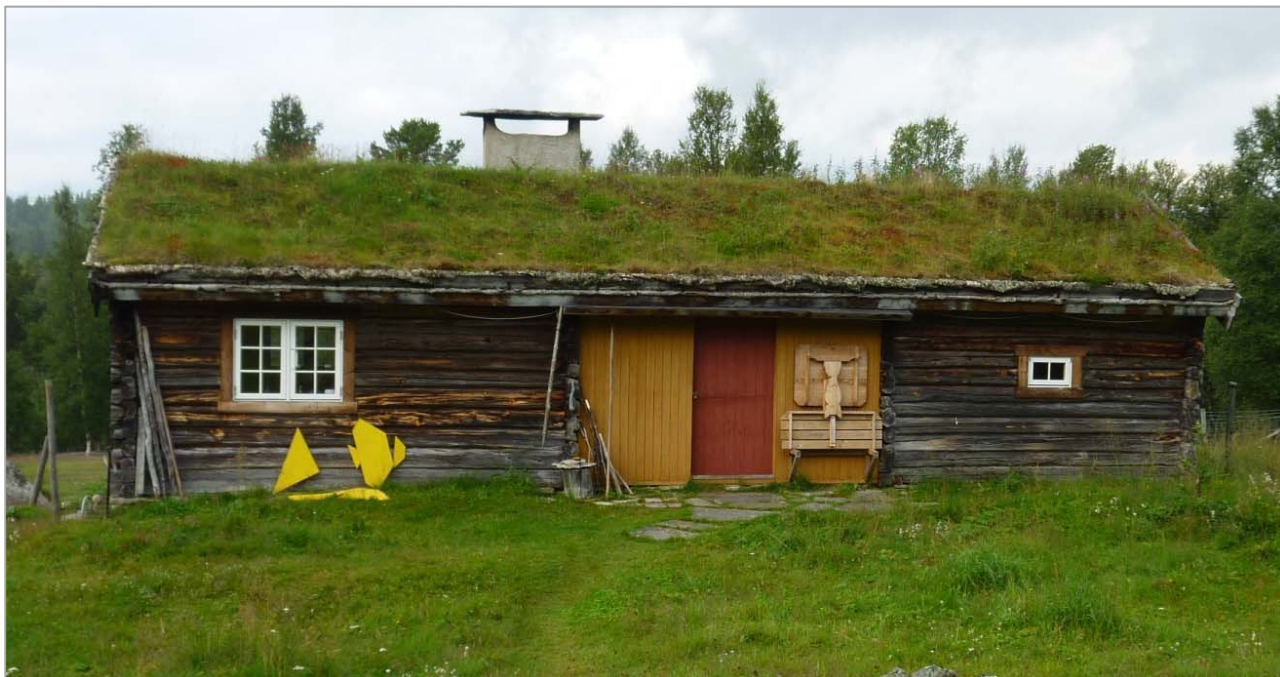
*En tredelt seterstue har vært vanlig på Østlandet, blant annet i Nord-Østerdalen. Gjerne to lafta rom med en reisverksdel mellom. I den nordligste og svaleste delen lå lagerrommet for melkeproduktene, mjølkebua. I midten var kjøkken og kokeplass, skåla eller skjæla, og den sørlige delen var stue og soverom for budeia. Noen mjølkebuer står som før, uten vindu og med lufteluke og hyller til ostene, men vanligvis er rommet blitt bygd om til soverom og luka erstattet med et stort vindu. Foto GHS, Stor-Elvdal i Hedmark.*

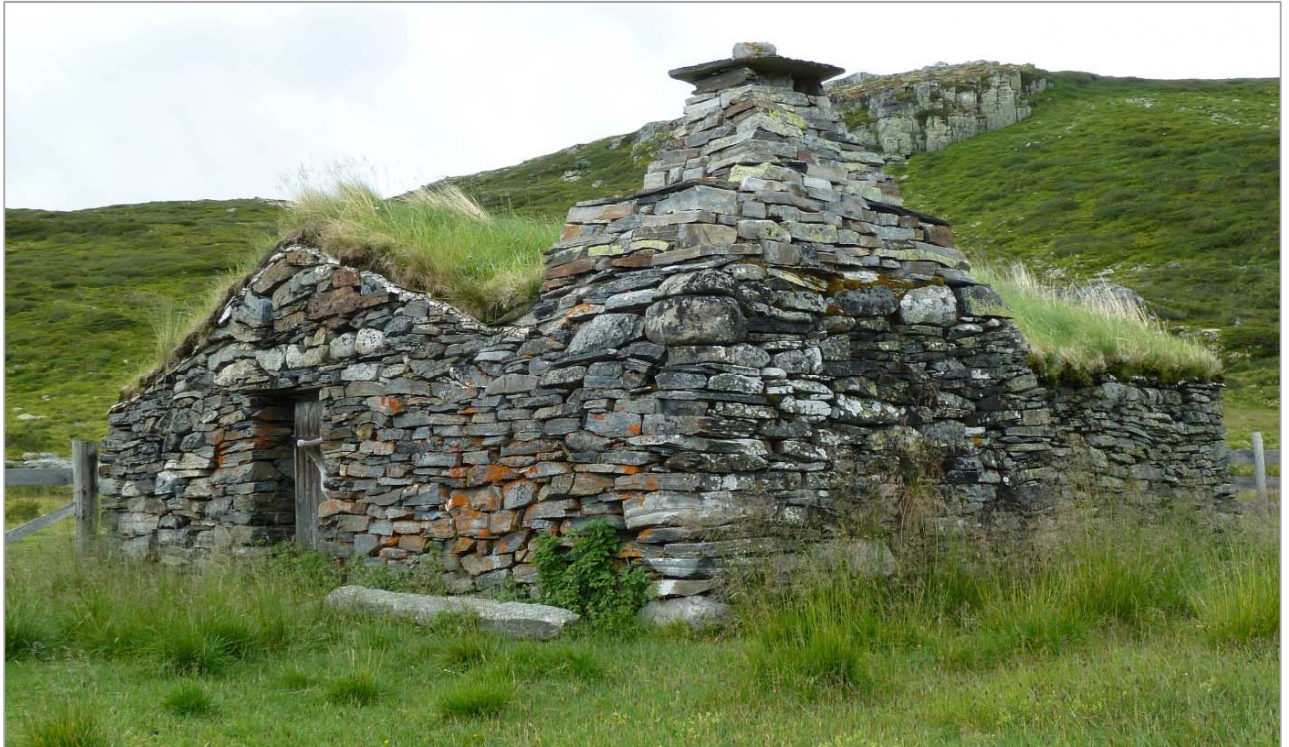
*I fjellområdene er det brukt en god del stein i seterbygningene, men hovedsakelig i uthus. I øvre Hallingdal finner vi stein også i innhus, i form av steinbuer med karakteristiske store skorsteiner. Veggene er doble steinmurer med et jord/torvlag som isolasjon mellom. Grua er eneste lyskilde. Ofte er det delt av et mindre rom til lagerplass, mjølkebu, med en trevegg. Det er lite lys og lyd som kommer inn i steinbua når døra er stengt. Foto KAS, Ål i Buskerud.*

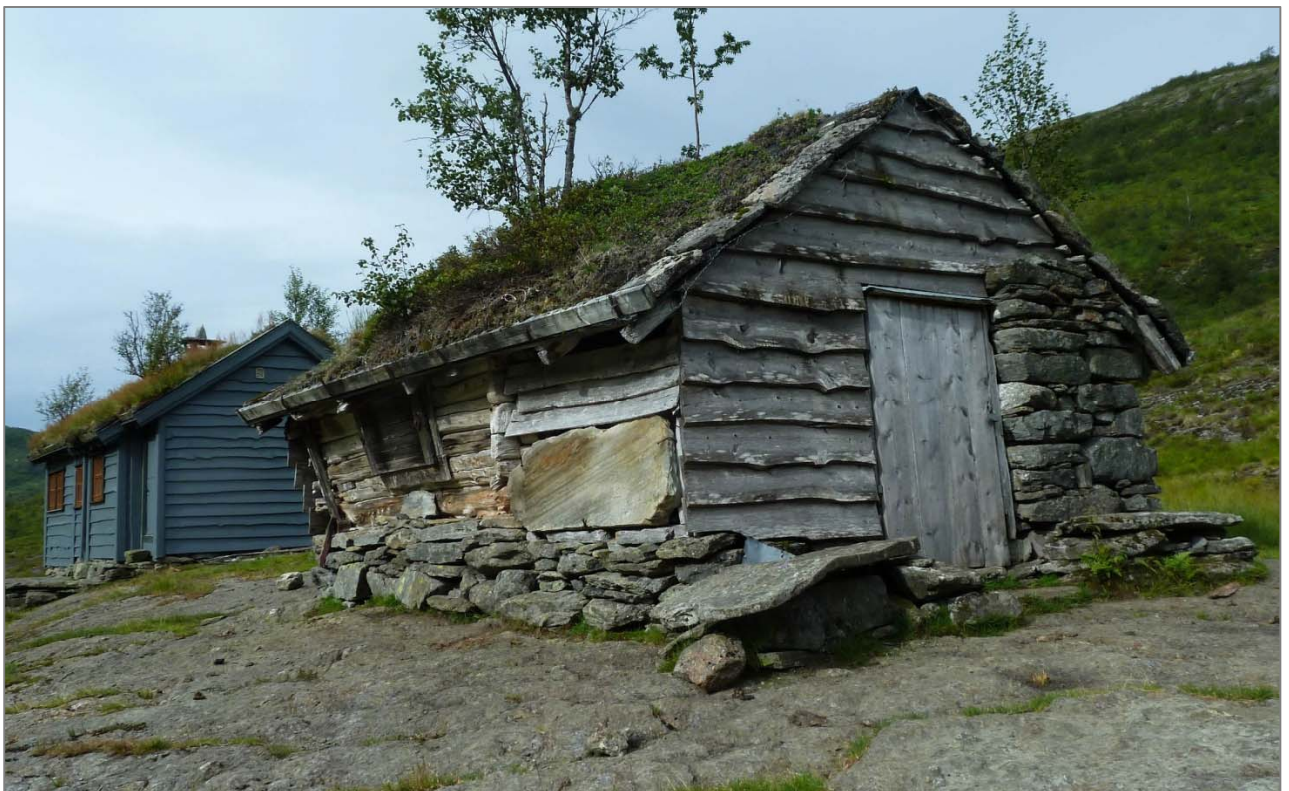
*Gammelt toroms sel i Kvam i Hordaland. Tømmer i små dimensjoner, beskyttet med panel og steinheller i de mest værutsatte eller slitte partiene. Foto WEF.*

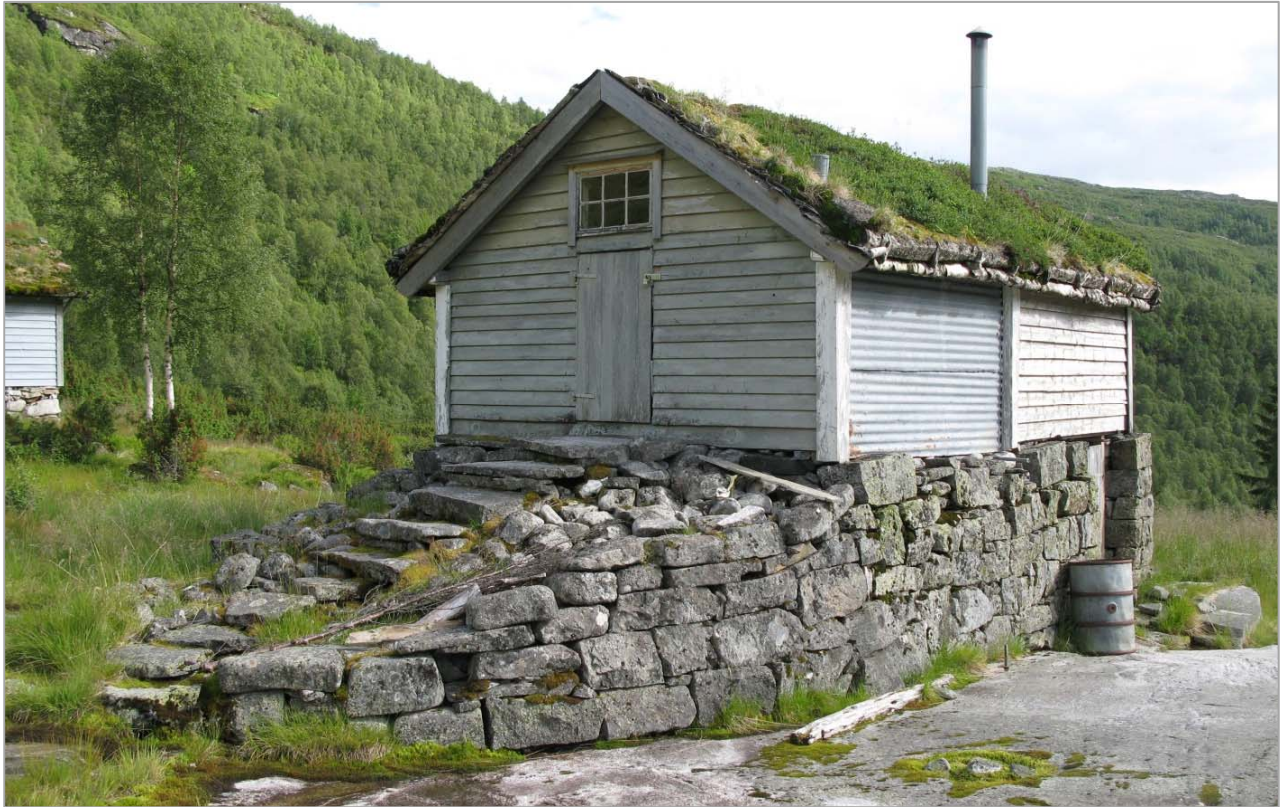
*Bua med to rom, inn- og utsel, er karakteristisk for store deler av Vestlandet. Inneålet er budeias bolig, utselet for koking og oppbevaring av utstyr. Ofte er inneålet bygd i lafta tømmer mens utselet er mindre solid i reisverk eller grindverk. Selet står her på høy mur med fjøsrom i underetasjen. Det har et lite vindu over døra og et større i inneålet med sikt ut over dalen. Foto SEE, Balestrand i Sogn og Fjordane.*

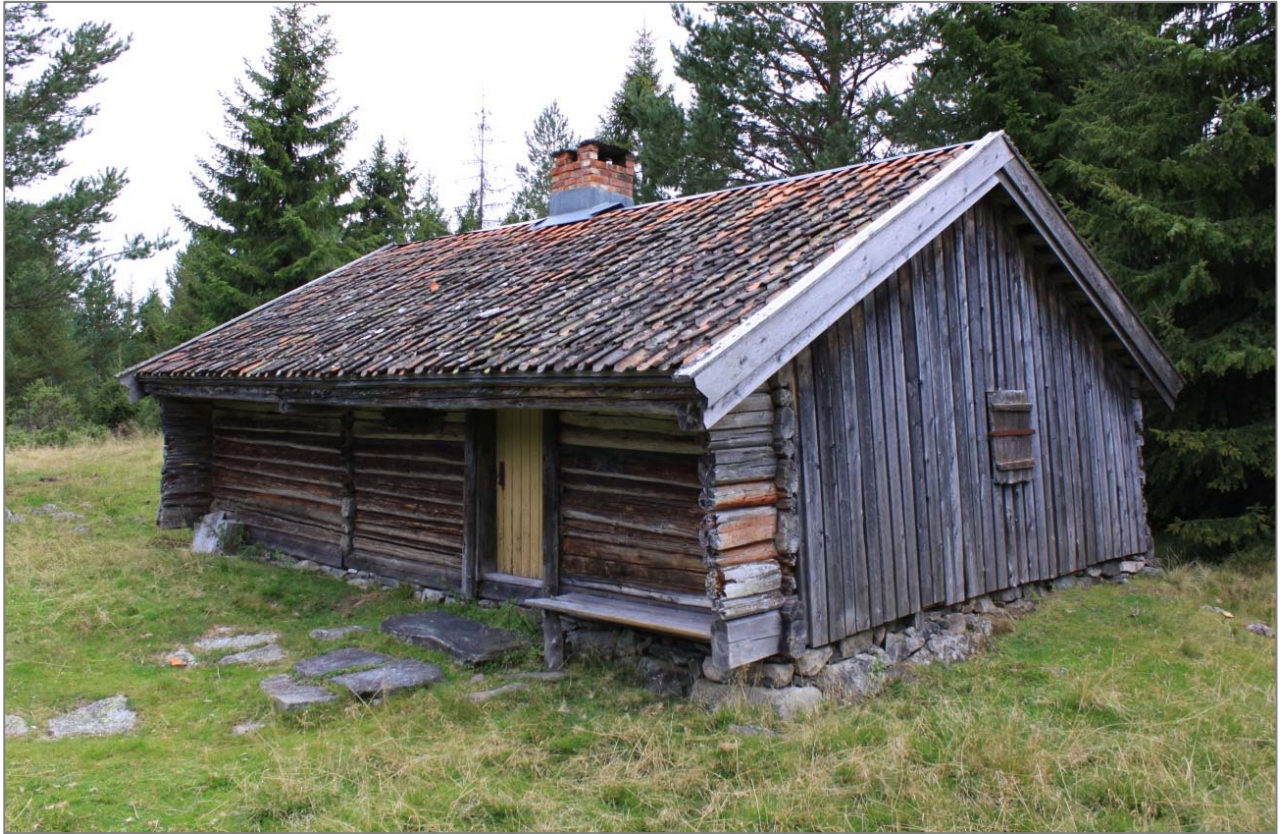
*Det er sparsomt med vinduer i den gamle seterstua på Totenåsen. Budeias oppholdsrom har bare et lite vindu på gavlveggen og en glugge på langveggen. Denne setra har teglsteinstak både på stue og fjøs og er restaurert nokså nylig. Foto KAS, Østre Toten i Oppland.*

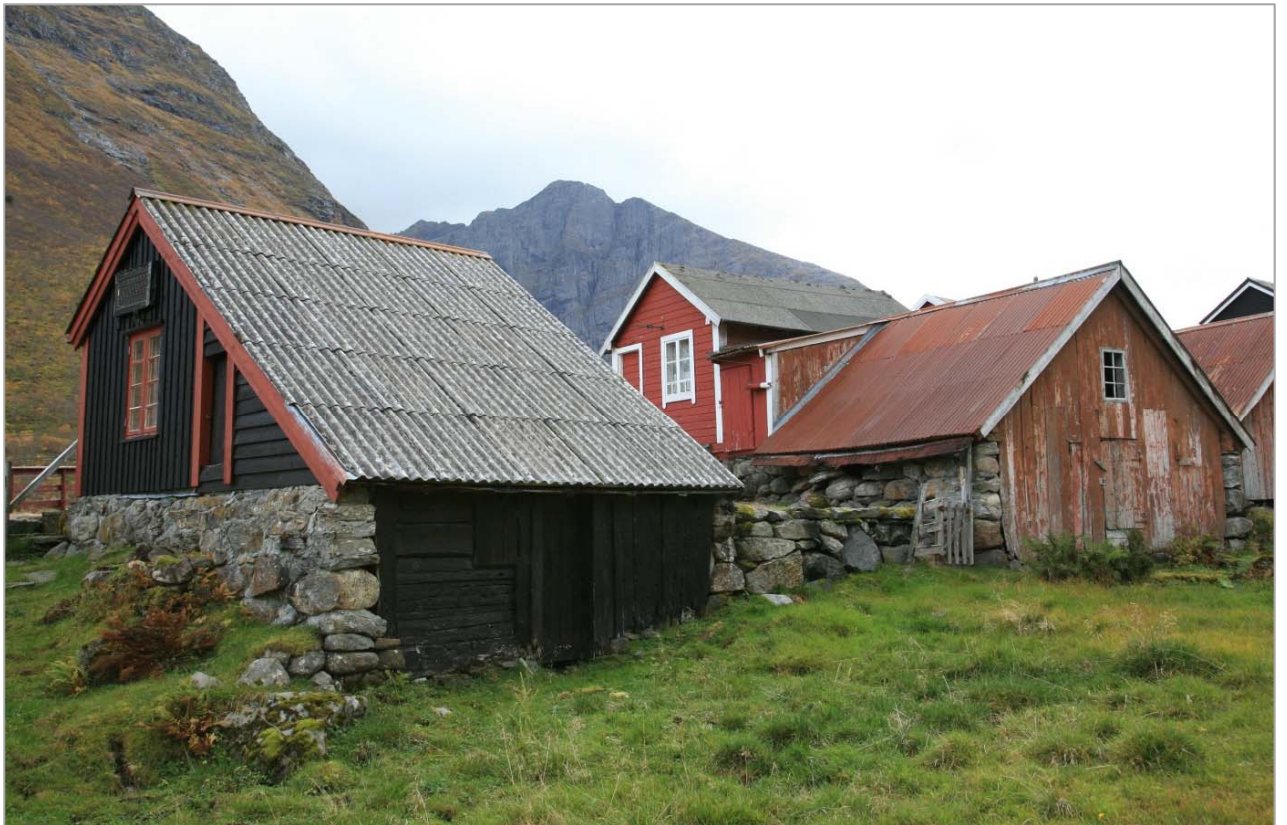
*To seterhus med sel og fjøs sammenbygd slik at fjøset ligger i muren under, men ved siden av selet. Foto OSP, Ørsta, Møre og Romsdal.*

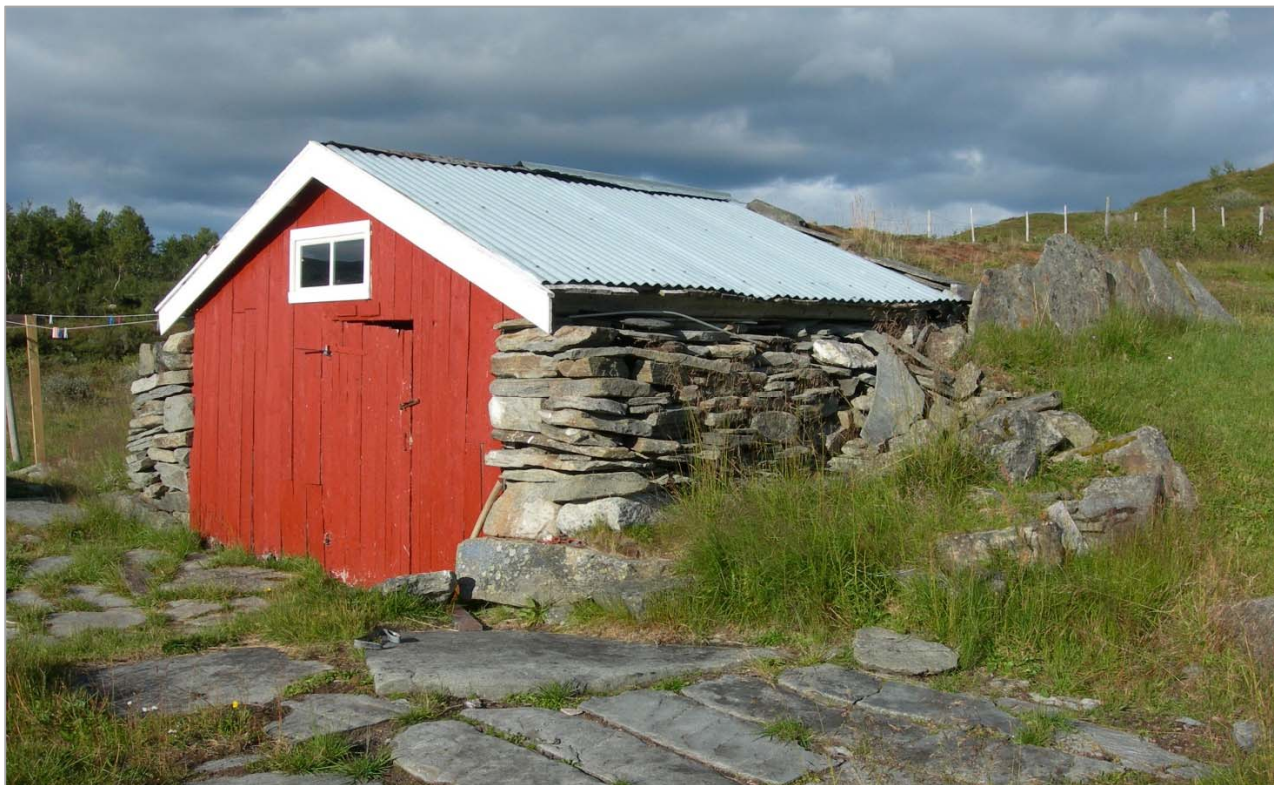
*Den eldste mjølkebu er gravd godt inn i bakken og kledd med torvtak og steinheller. Det nyere tilbygget foran bua har steinsatt vegg og bølgeblikktak. Foto KJM, Holtålen i Sør-Trøndelag.*

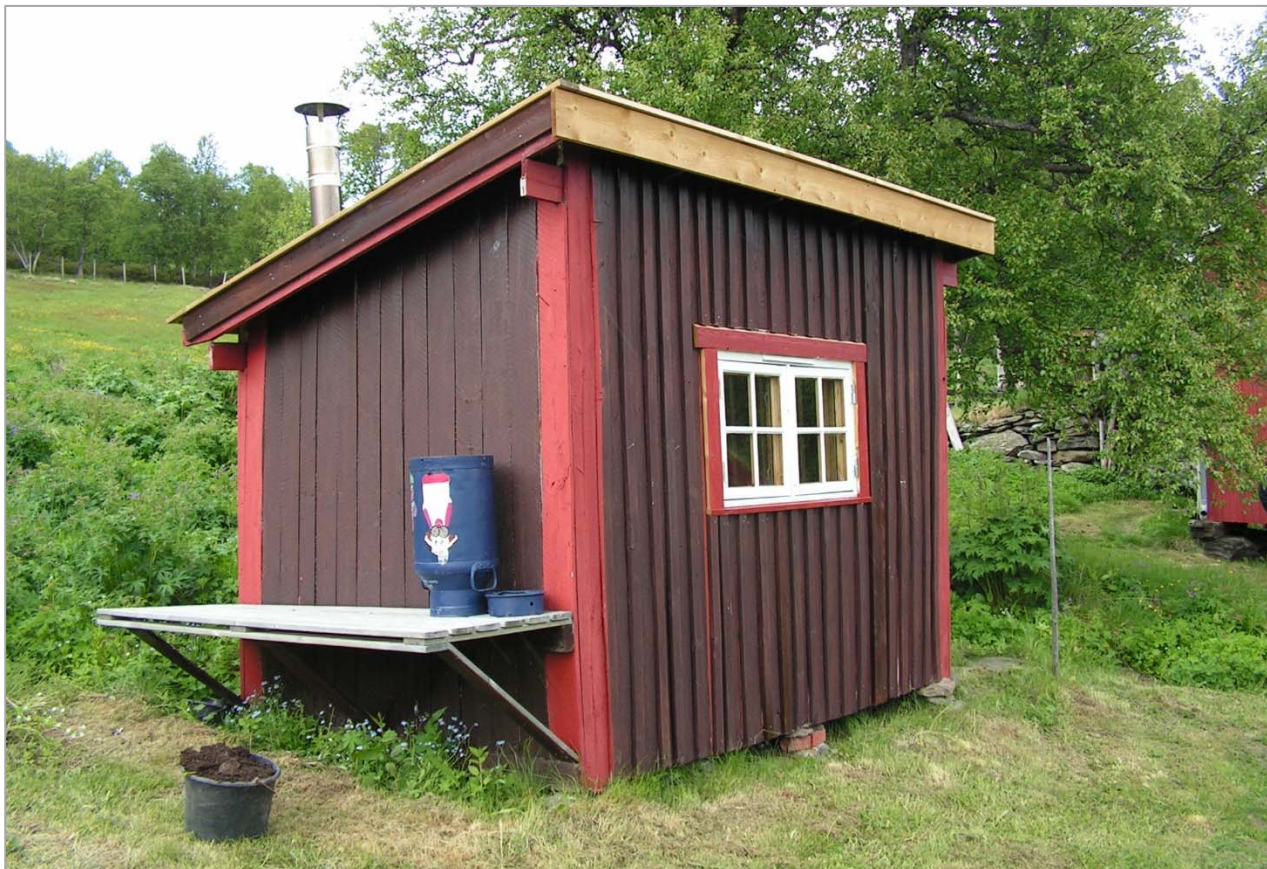
*Kokkhuset var lite, men sentralt i drifta på Fiskviksetra. Vann ble hentet i bøtter i bekken rett utenfor. Der ble også melkespannene satt til kjøling. Vann til å varme kalvedrikk og til all slags vask (blant annet av kujur, melkeutstyr og budeie) ble kokt i en stor ystekjele. Reine spann sto til lufting på benken på siden av huset. Siden ble setra oppgradert med innlagt vann og eget avkjølingshus, noen år med støpt avkjølingskum og til sist med kjøletank drevet av traktor og aggregat. Nå er drifta lagt ned og bekken grodd til, men bygningene holdes fint i hevd. Foto KAS, Tynset i Hedmark.*

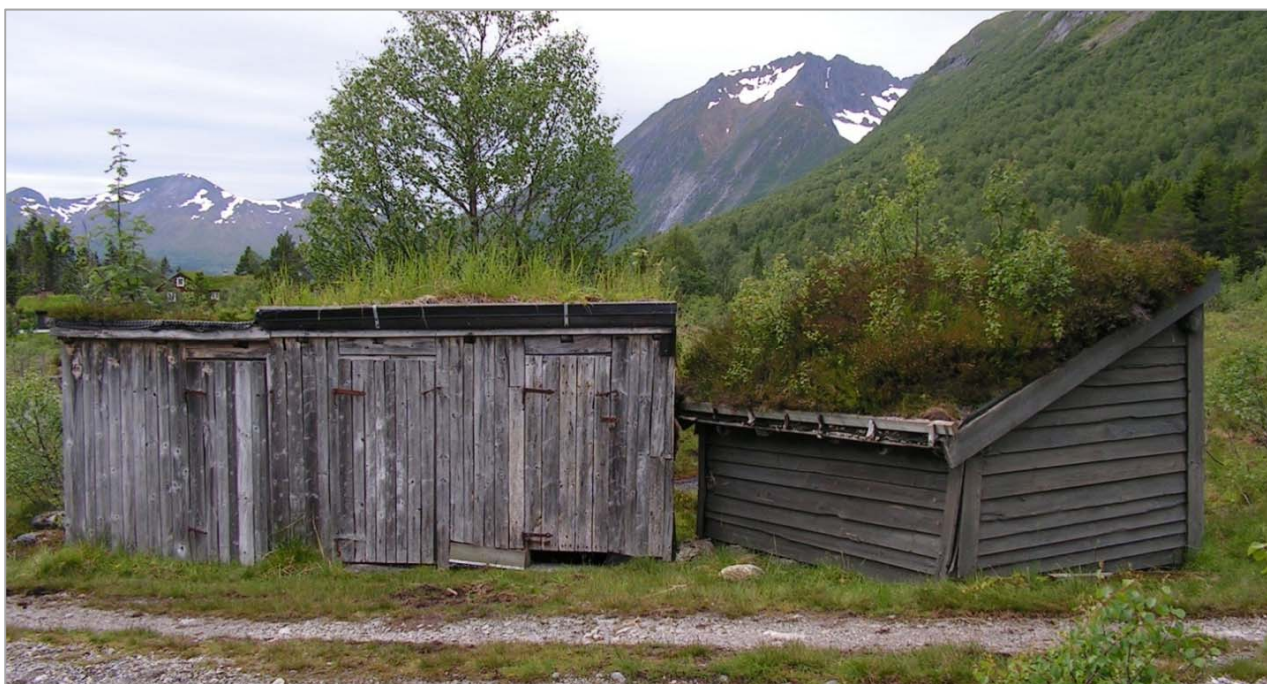
*Avkjølingshusene er sjelden av de mest prangende byggverk på setrene. Foto KAS, Ørsta i Møre og Romsdal.*

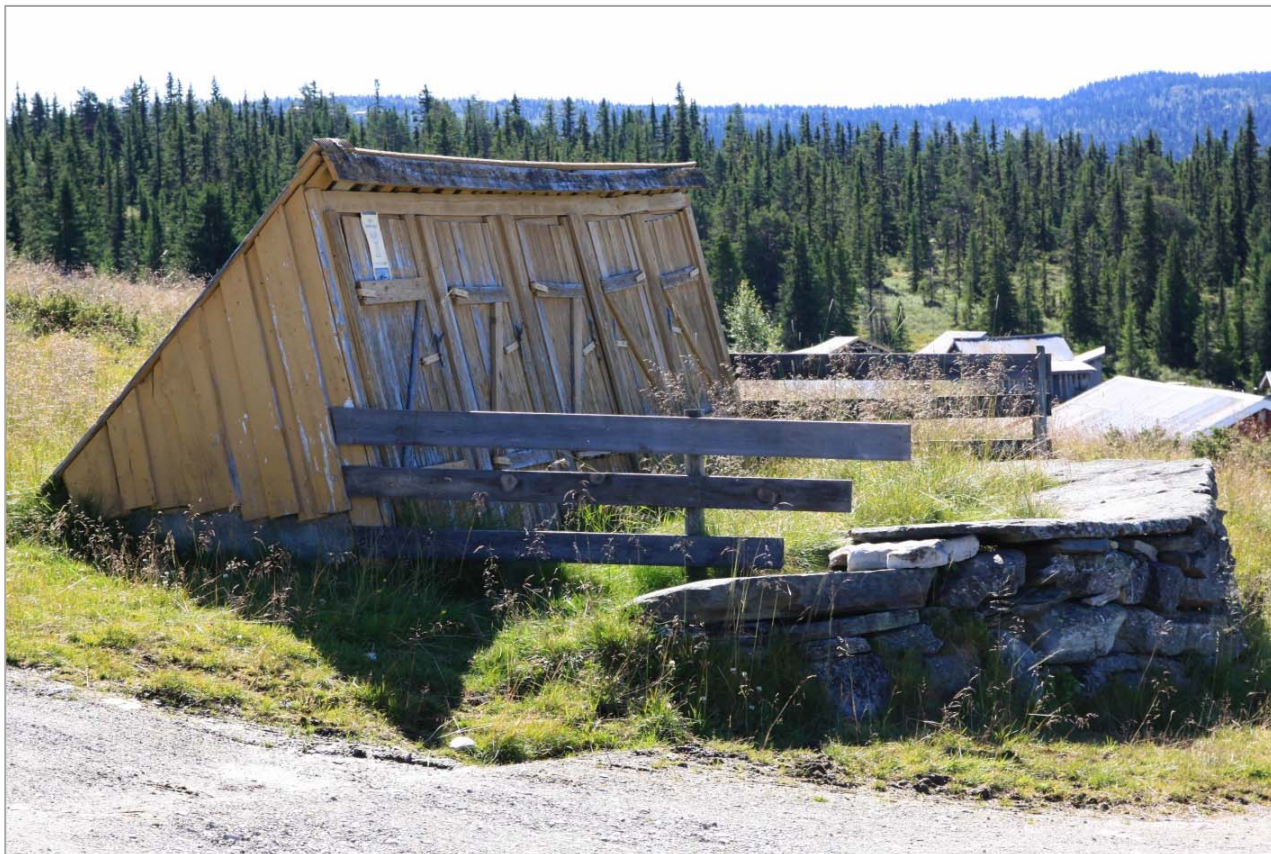
*Stort avkjølingshus i setergrenda Pulla. Foto KAS, Ringebu i Oppland.*

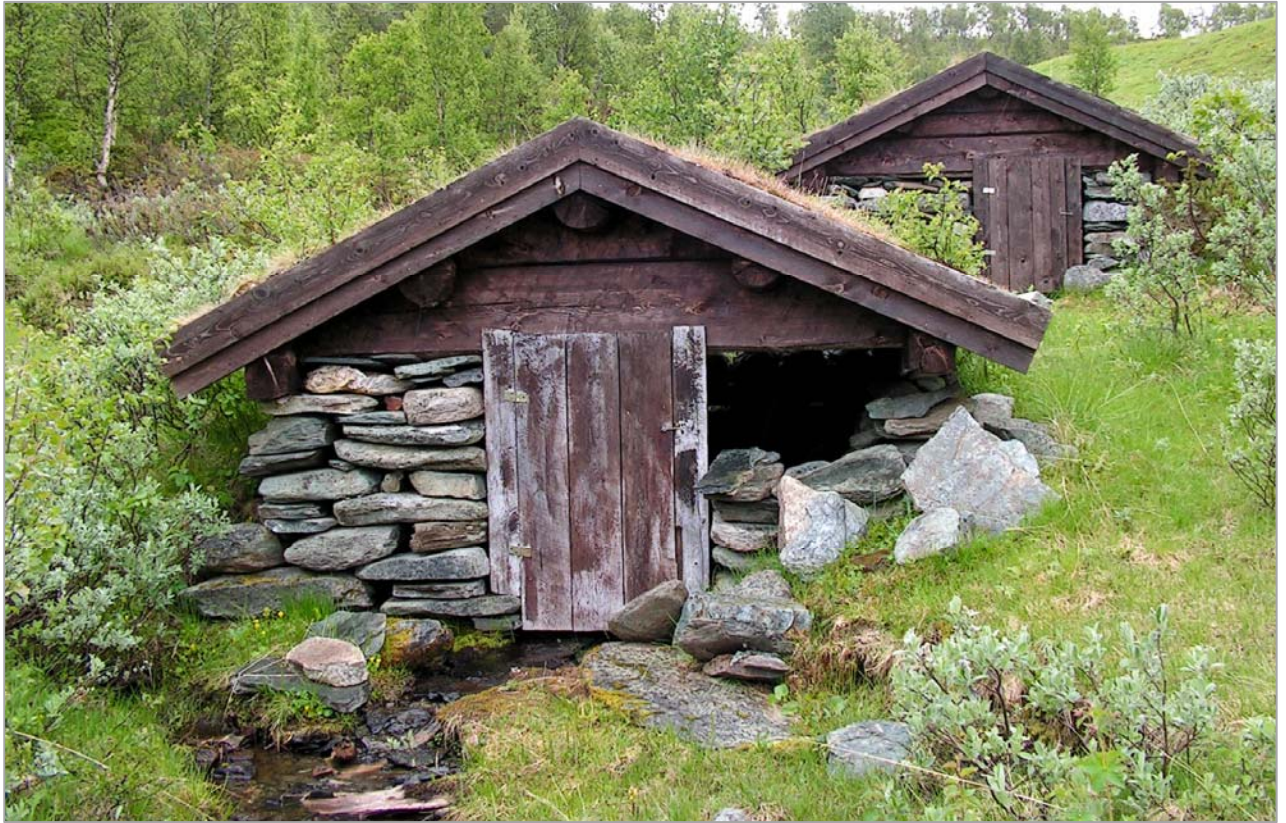
*Med «koldt vannsmetoden» som ble innført på slutten av 1800-tallet, fikk vi en overgang fra tørr avkjøling av fersk melk i mjølkebua til avkjøling i rennende kaldt vann. De eldre «vasshusene» er mindre enn nyere avkjølingshus som er tilpasset melkespann. Foto SEE, Rennebu i Sør-Trøndelag.*

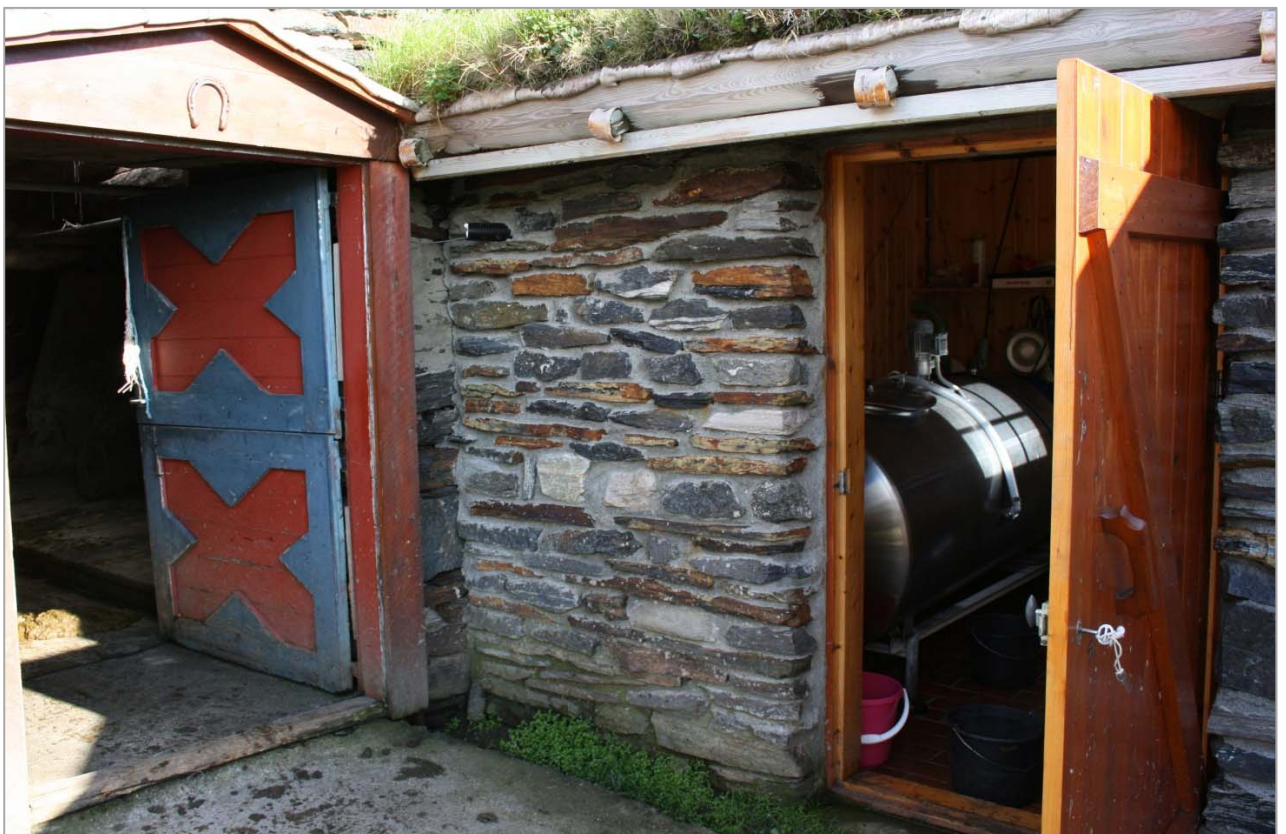
*Det gamle steinfjøset har fått et påbygg som huser melketank og melkeutstyr. Foto KJM, Folldal i Hedmark.*

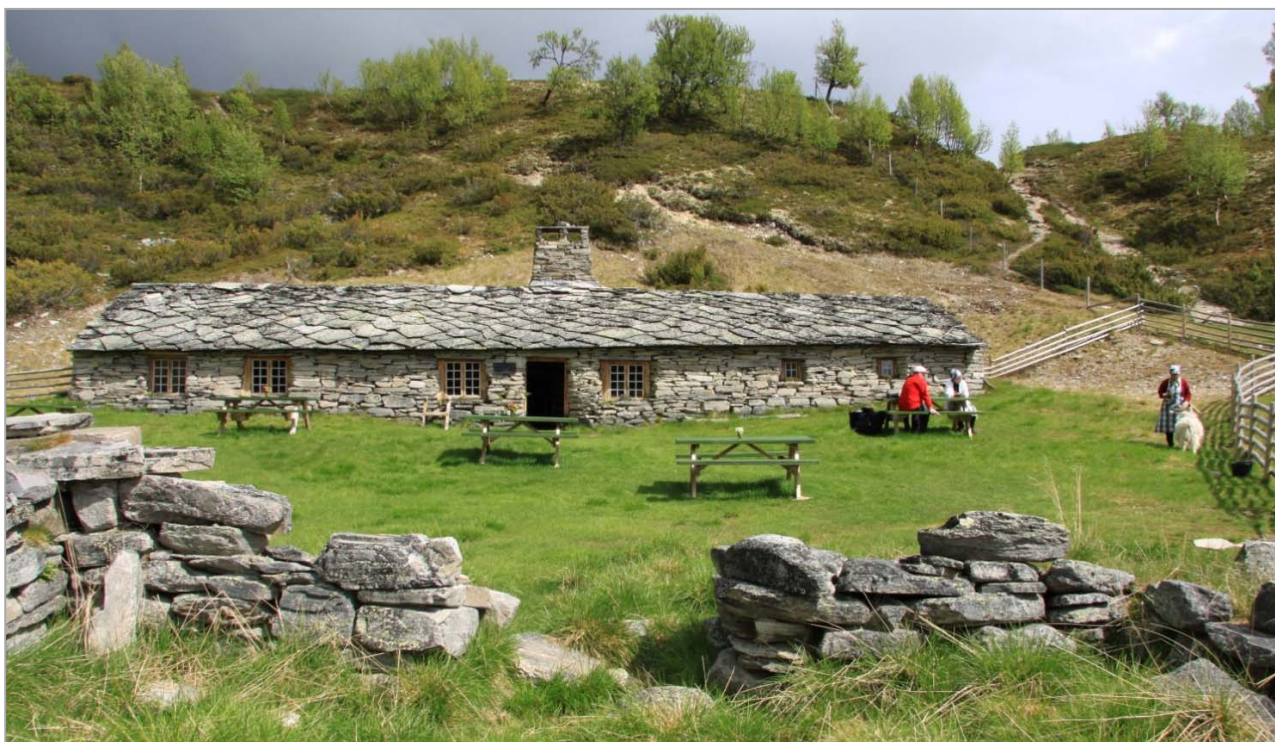
*Meieriet i Rausjødalen i Tolga i Hedmark ble anlagt i 1856 som landets første seter-andelsmeieri. Produksjonshuset er stort, med grunnflate på drøyt 100 m<sup>2</sup>. Av flere grunner, blant annet uvanlig kalde og skrinne somre, holdt ikke drifta mer enn i to år. Men samvirketankene hadde slått rot, og nye setermeierier ble startet like etter. I dag er det museum i det gamle meieriet. Tufta som fotografen står i, er etter steinfjøset som hadde plass til 100 kyr. Foto KAS.*

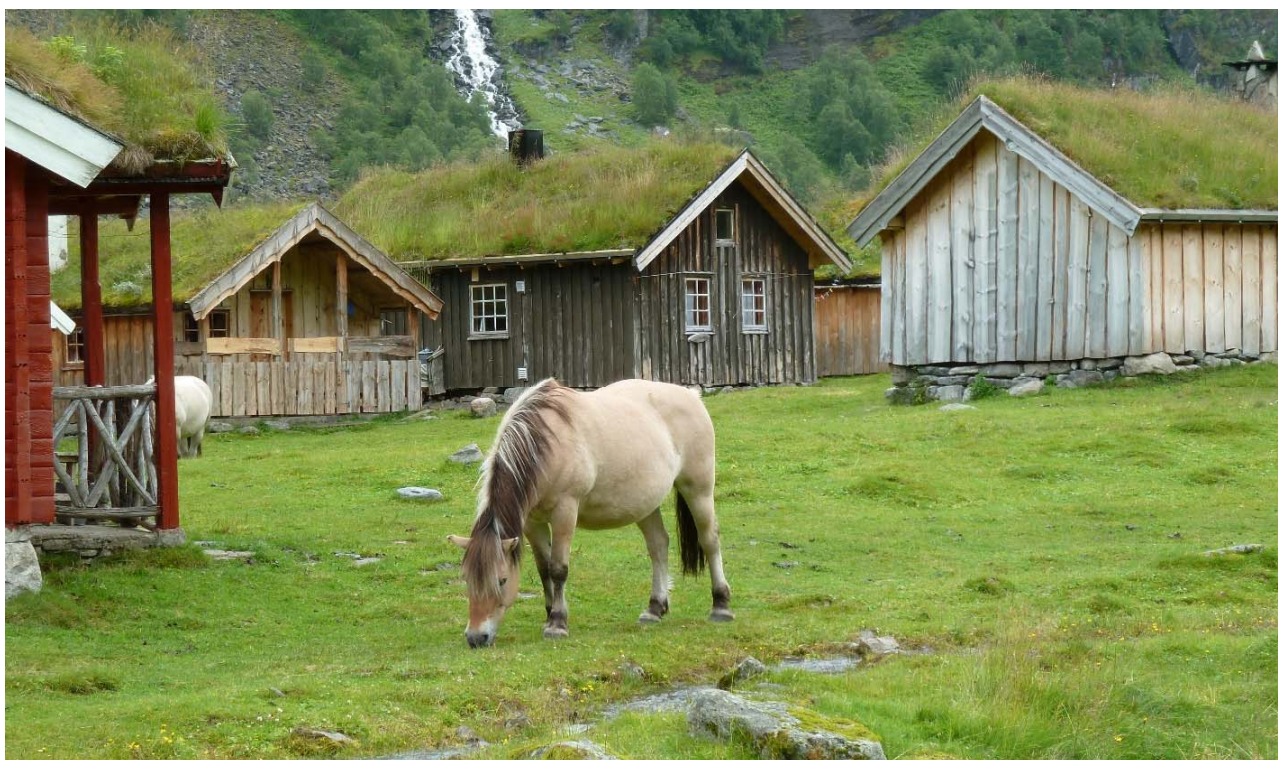
*På Herdalssetra var det tidligere 14 bruk som setret. I det brune huset over hesten på bildet hadde de først smørmeieri og seinere ysteri fram til 1950-tallet. Etter at bilveien ble bygd, opphørte setermeieriet og det meste av melka leveres til det regionale meieriet i Ørsta. Meierihuset er endel større enn de gamle selene. I dag fungerer det som losji for «herdalstausene», budeiene på setra. Foto WEF, Norddal i Møre og Romsdal.*

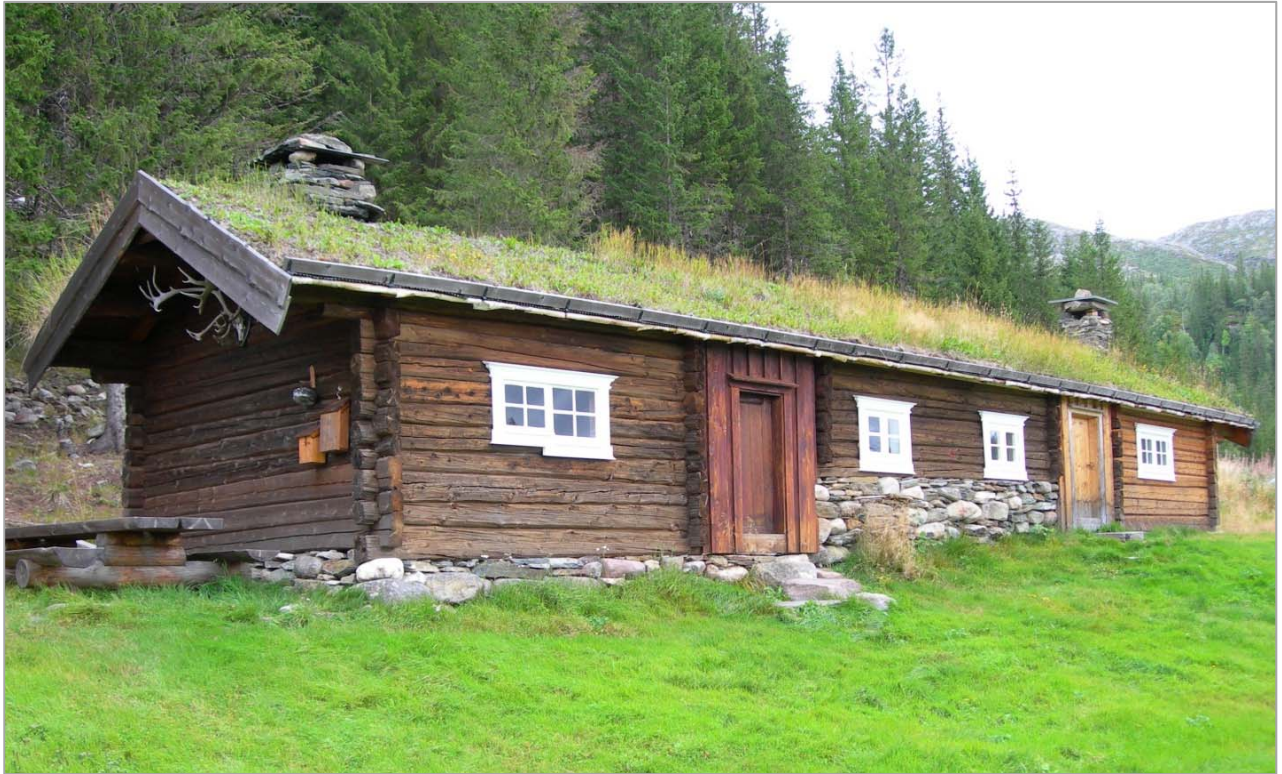
*På Skarlandsætran har to bruk hatt hver sine uthus, men felles seterstue. Stua har boligdel i hver ende og delt masstu i den midtre delen med høy mur. Tradisjonell drift ble avviklet i 1949. Setra var i sterkt forfall, men ble rustet opp da det ene bruket startet besøksseter i 2005. Foto FRB, Høylandet i Nord-Trøndelag.*

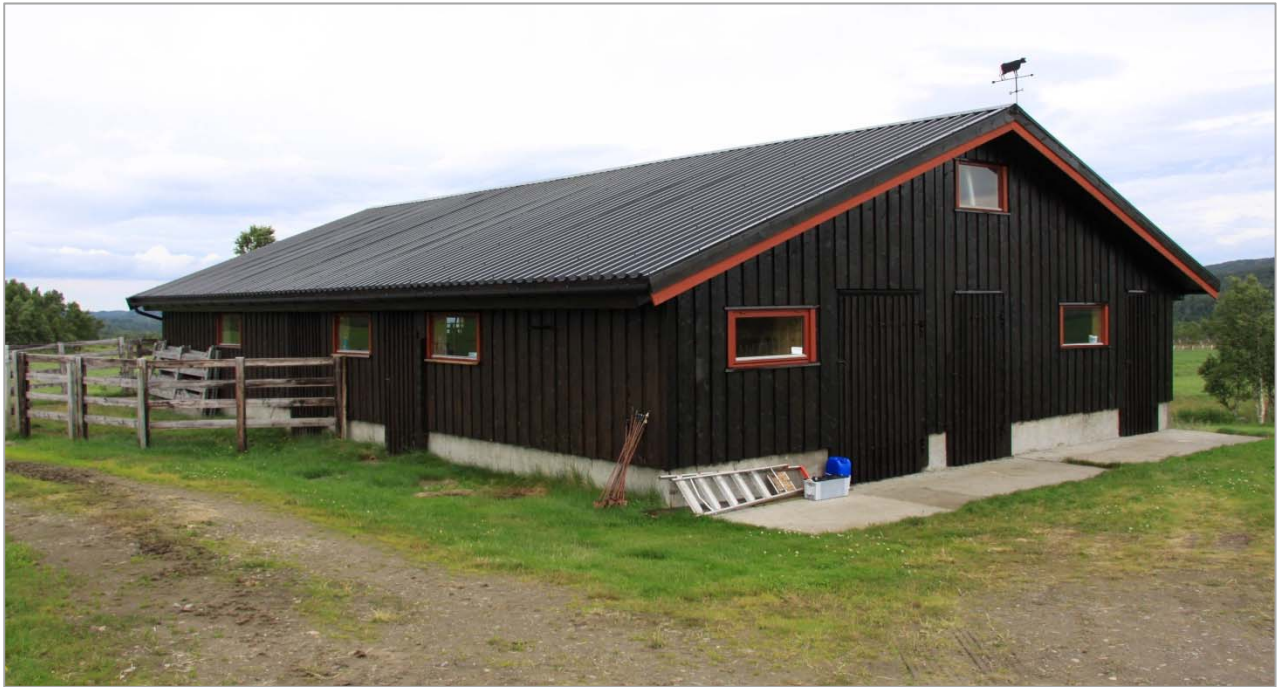
*Moderne seterfjøs for kyr. Foto KAS, Midtre Gauldal i Sør-Trøndelag.*

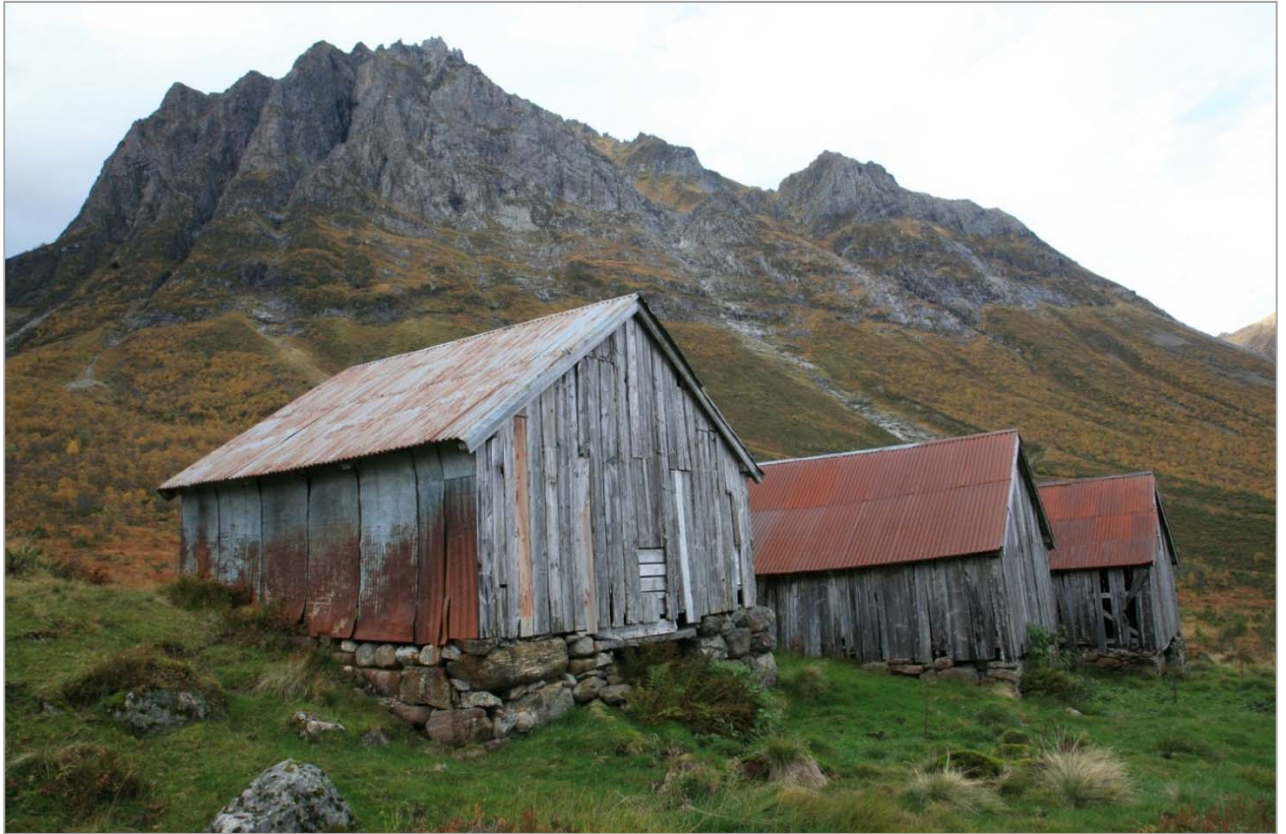
*27 prosent av stølsfjøsene på Vestlandet er bygd i grindverk. Foto OSP, Ørsta i Møre og Romsdal.*

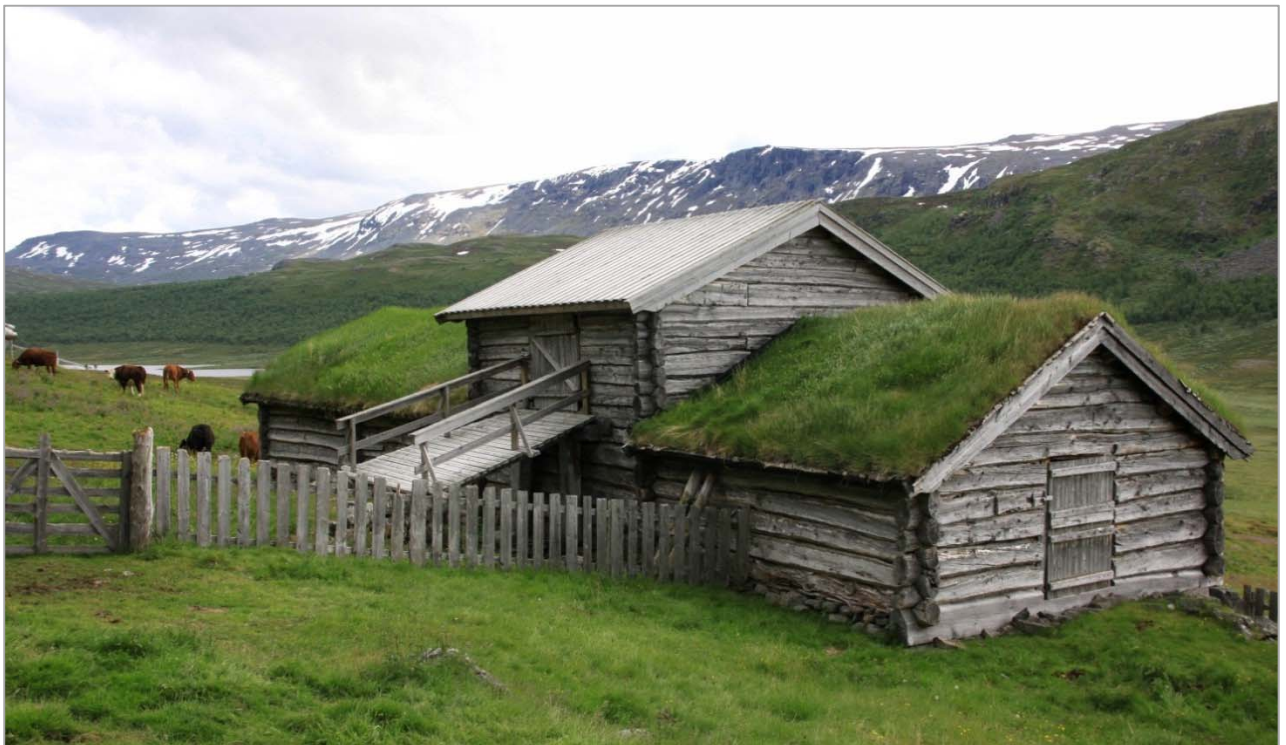
*På vintersetrene i Sjudalen ble det fôret med reinlav eller måså og mange fjøs har en karakteristisk konstruksjon med tre lafta rom med måsåtrev over den midtre delen. Laven ble samlet i marka på høsten før folk og buskap reiste hjem, og hentet fram til setra under vinteroppholdet. Den ble kjørt inn på låvebrua og tint på trevet før den ble sluppet ned til dyra. Det var de store gårdene som drev vintersetring, og både fjøs og andre bygninger på disse setrene er store og solide. Foto KAS, Vågå i Oppland.*

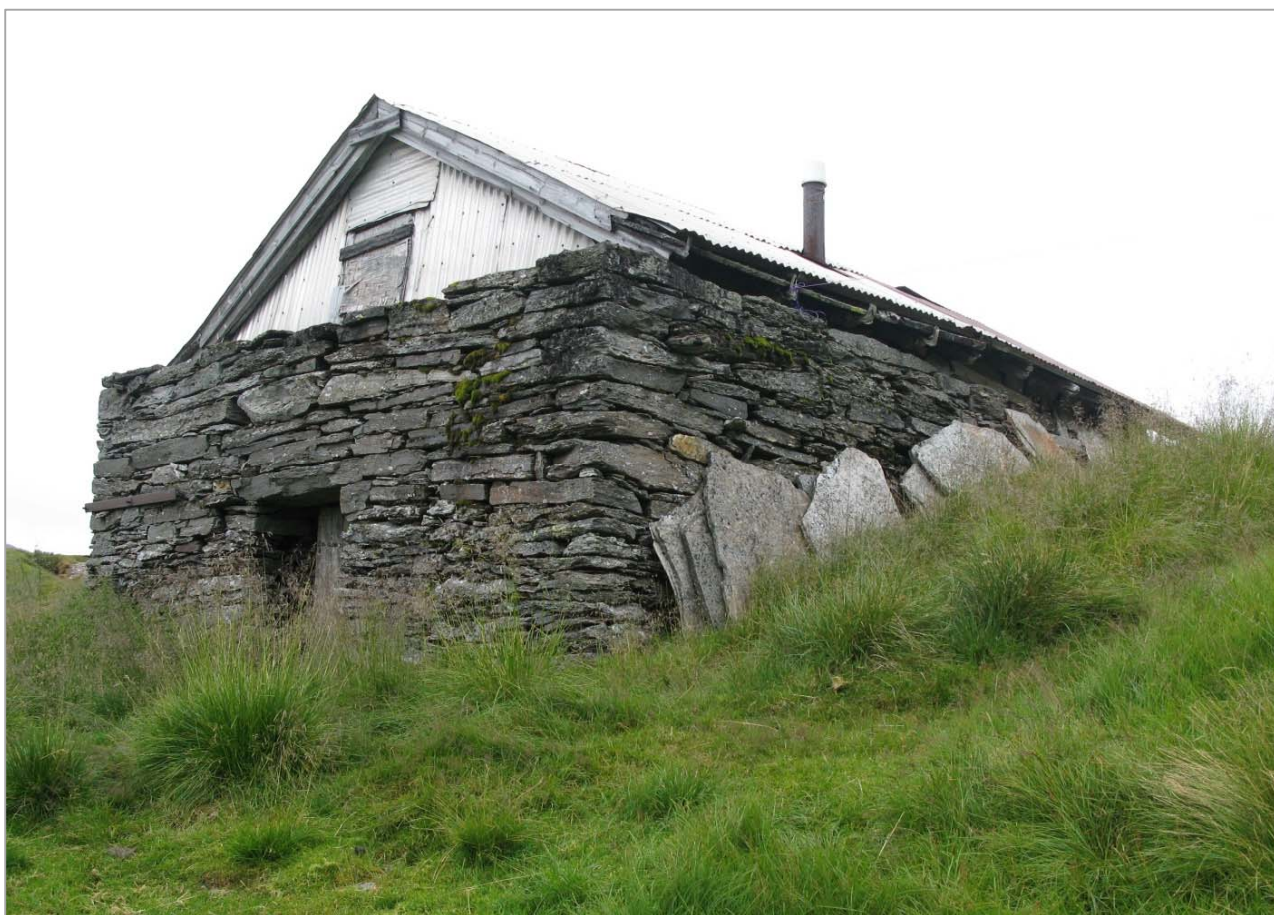
*Stølsbu med fjøsrom under boligdelen er en vestlandsk spesialitet. Mange av disse fjøsene var trange og rå og ble brukt i liten grad. Foto SEE, Vik i Sogn og Fjordane.*

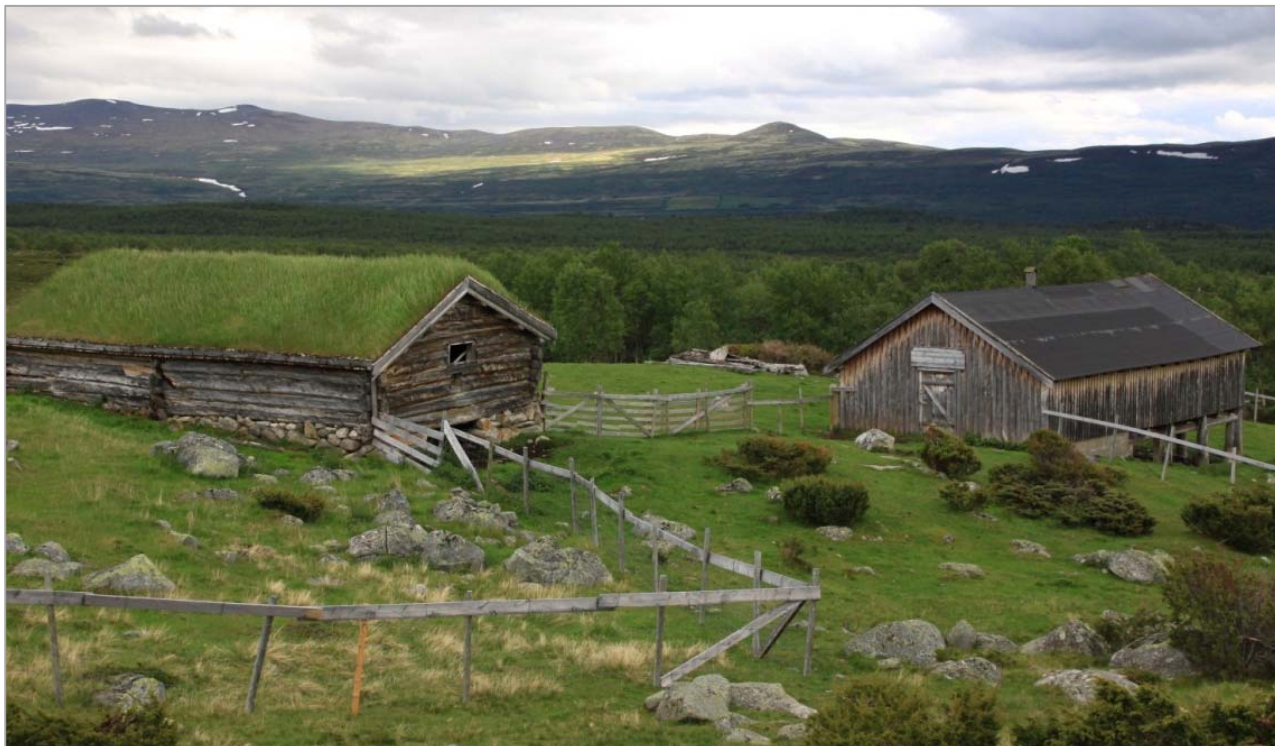
*Overgang til bedre gjødselbehandling førte med seg en ny byggeskikk, som vi her kan se i to generasjoner seterfjøs i Nord-Gudbrandsdalen. (Christensen 1982:57). Tømmerfjøsset fra 1800-tallet ligger på en lav steinmur langsmed hellinga. Møkka ble spadd ut gjennom luker i veggen og ble liggende under åpen himmel. Reisverksfjøsset fra 1900-tallet er snudd mot bakken og den ytre enden hviler på stolper. Dette ga god plass for gjødsling under huset og hindret avrenning og fordampning av viktige næringsstoffer. Foto KAS, Dovre i Oppland.*
