# Hvordan står det til på setra?

Registrering av setermiljøer i perioden 2009–2015

NIBIO RAPPORT | VOL. 3 | NR. 88 | 2017

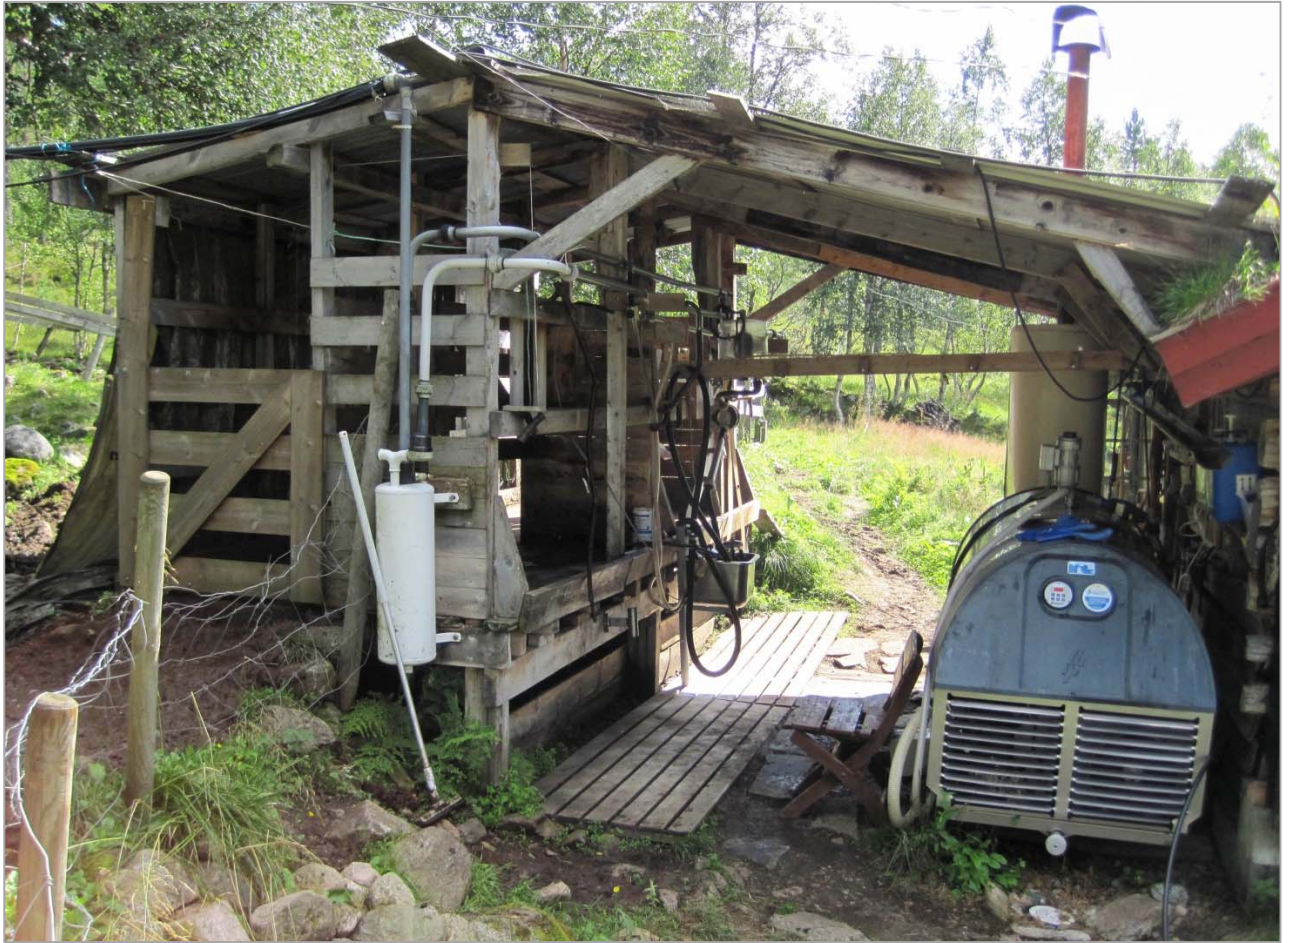
Melkestall utenfor det gamle fjøset. En ku melkes om gangen. Foto SEE, Surnadal i Møre og Romsdal.

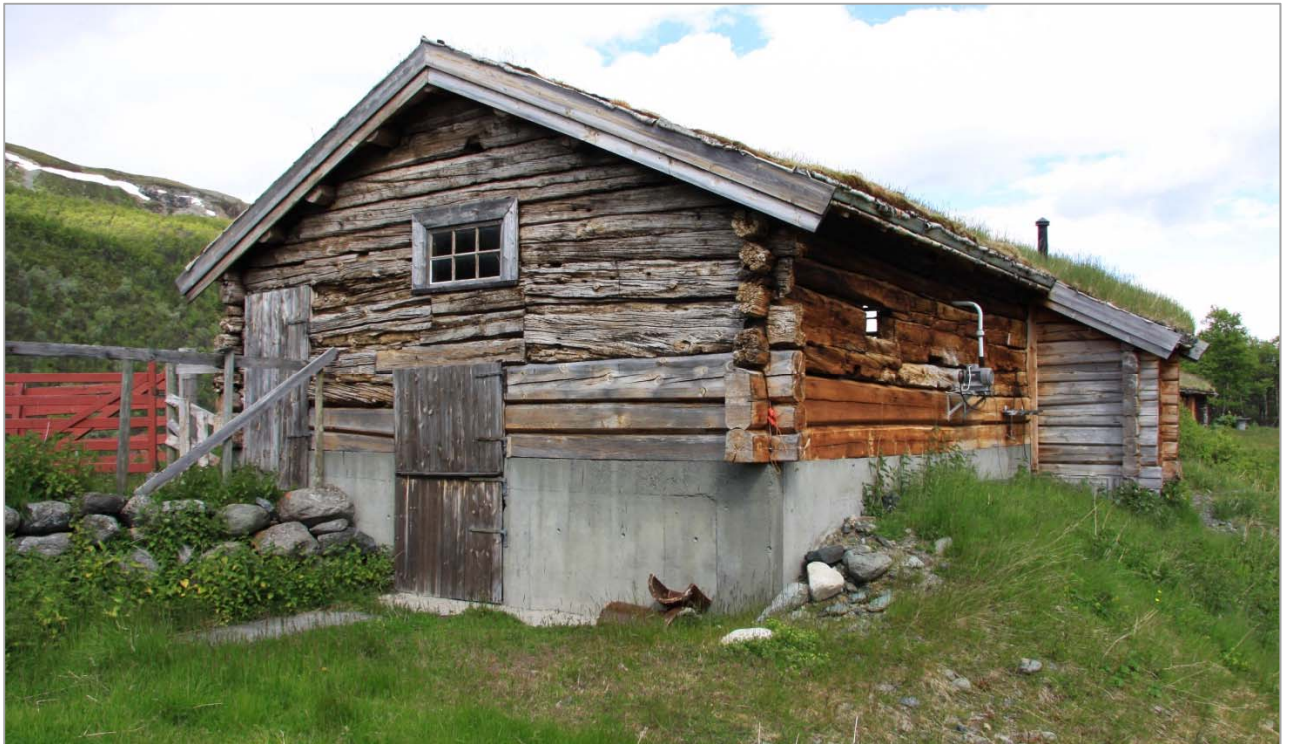
Tømmerfjøsset er løftet opp og har fått ny sokkel. Den gamle innmaten med båser er fjernet og erstattet av en mjølkegrav. Foto KAS, Oppdal i Sør-Trøndelag.

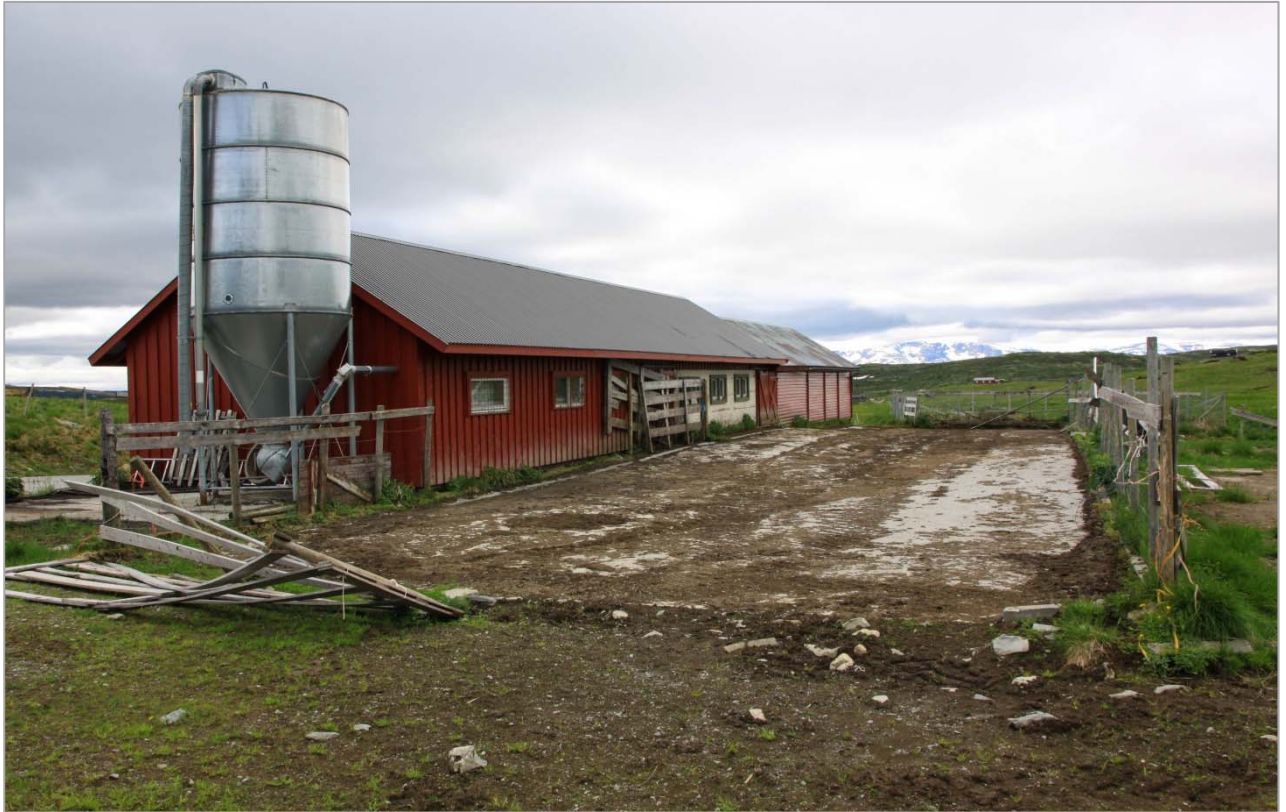
*15 prosent av de aktive setrene er fellesetre. Fjøsene er gjerne innredet med melkegrav, melkerom, kontor og sanitæranlegg. God kjørevei for tung transport og stor snuplass hører med. Og gjerne asfalt i trøa siden mange dyr og tråkk medfører ekstra sølete grunn. Fjøsene har vanligvis ikke liggeplass for kyrne. De holdes på inngjerda kulturbeite og er ute hele døgnet. Fellesetra på Hevjanåsen i Ål er trolig av de eldste i landet, anlagt i 1949. Foto KAS, Buskerud.*

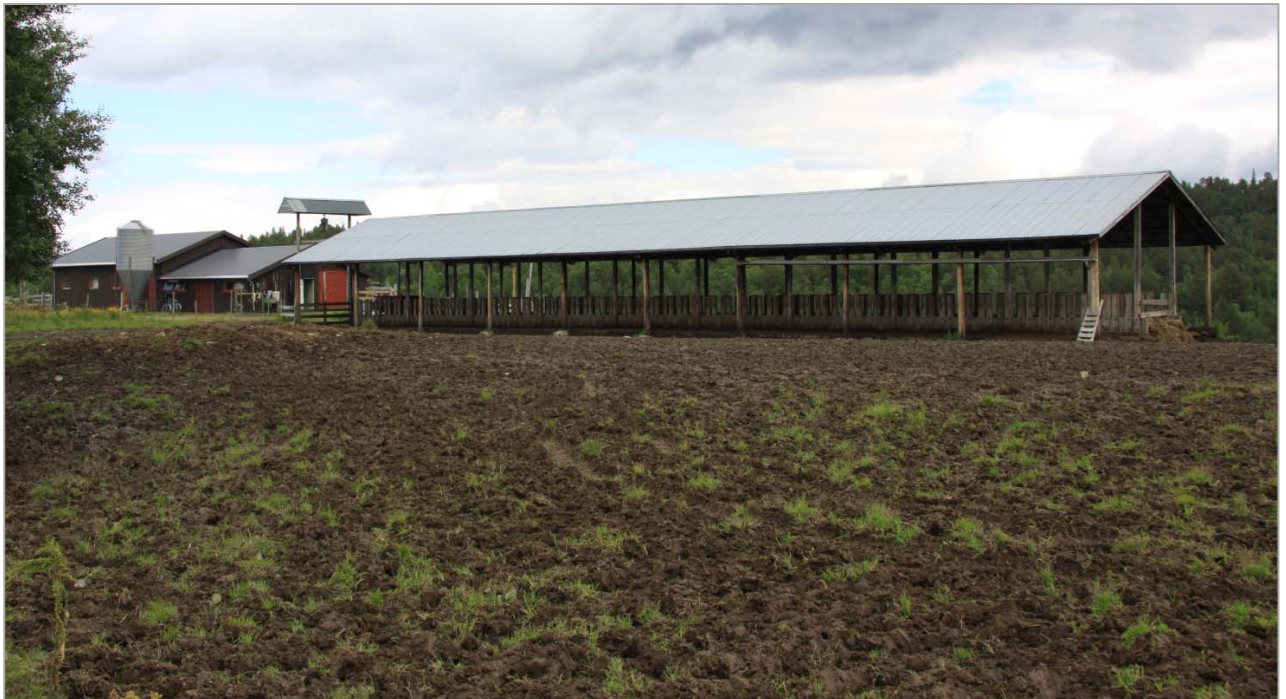
*Høytytende kyr på beite trenger tilleggsfôring om de ikke skal gå mye ned i melkemengde. Kraftfôrsilo er vanlig på disse store setrene. Flere har også egne anlegg for utfôring av grovfôr. Selet eller hytta ligger ofte litt unna fjøset slik at det ikke dannes noe tradisjonelt setertun. Foto KAS, Rennebu i Sør-Trøndelag.*

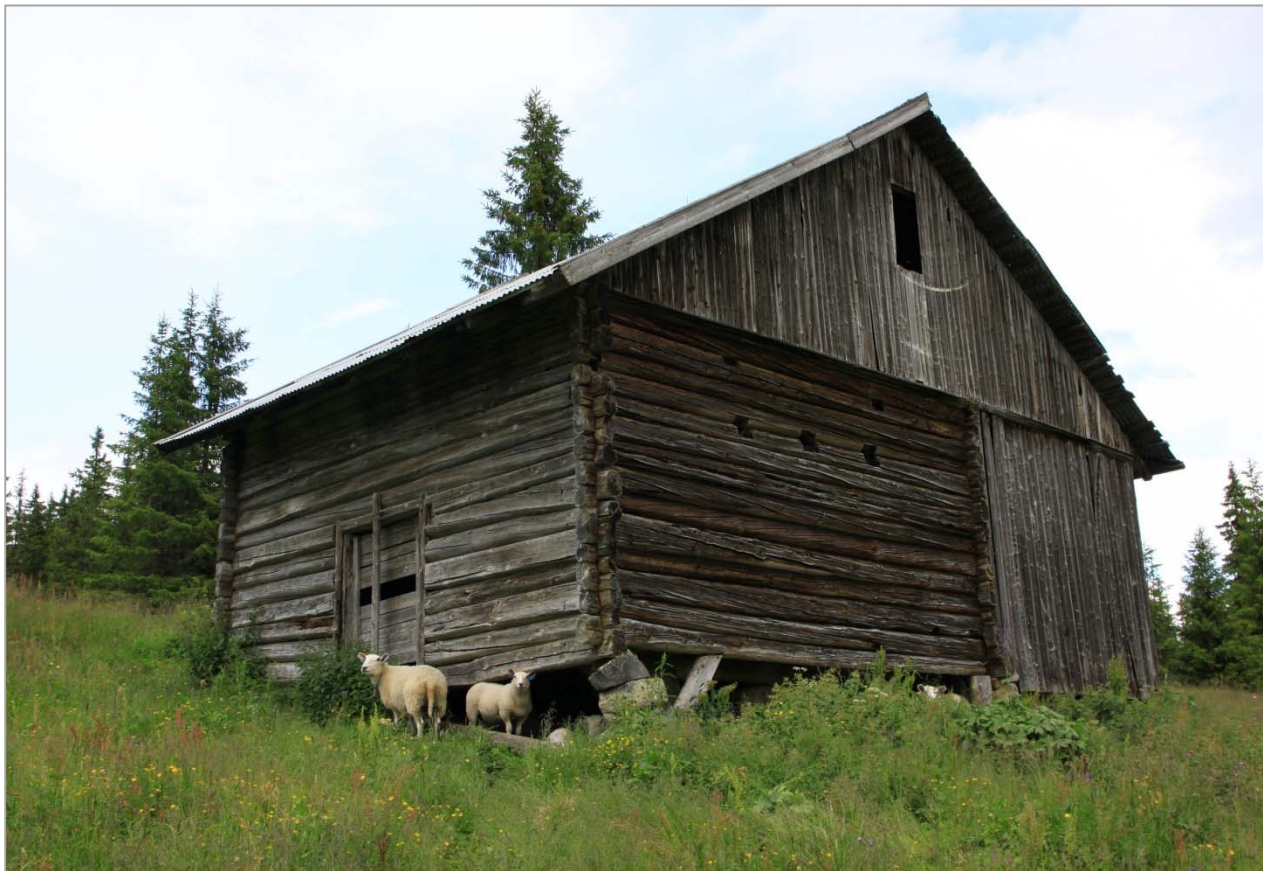
*Utover på 1900-tallet ble setervollene og grasdyrkinga utvidet. Løene vokste, mange fikk flere rom og kjørebru og byggeskikken endret seg fra laft til reisverk. Gamle laftehus kunne skjøtes på med nye deler i reisverk og bordkledning. Foto KAS, Lillehammer i Oppland.*

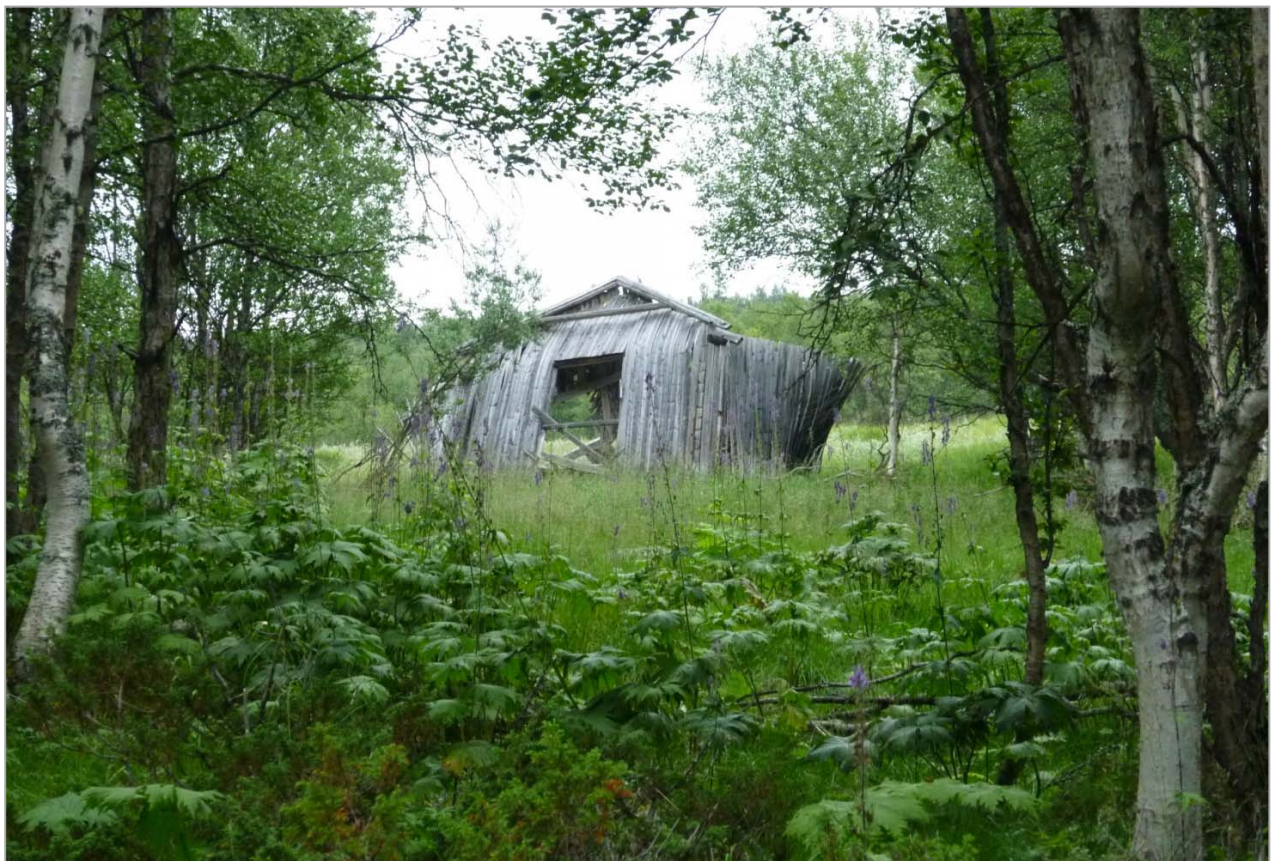
Løene er i dårligst forfatning av de tradisjonelle seterhusene. Foto GHS, Hedmark.

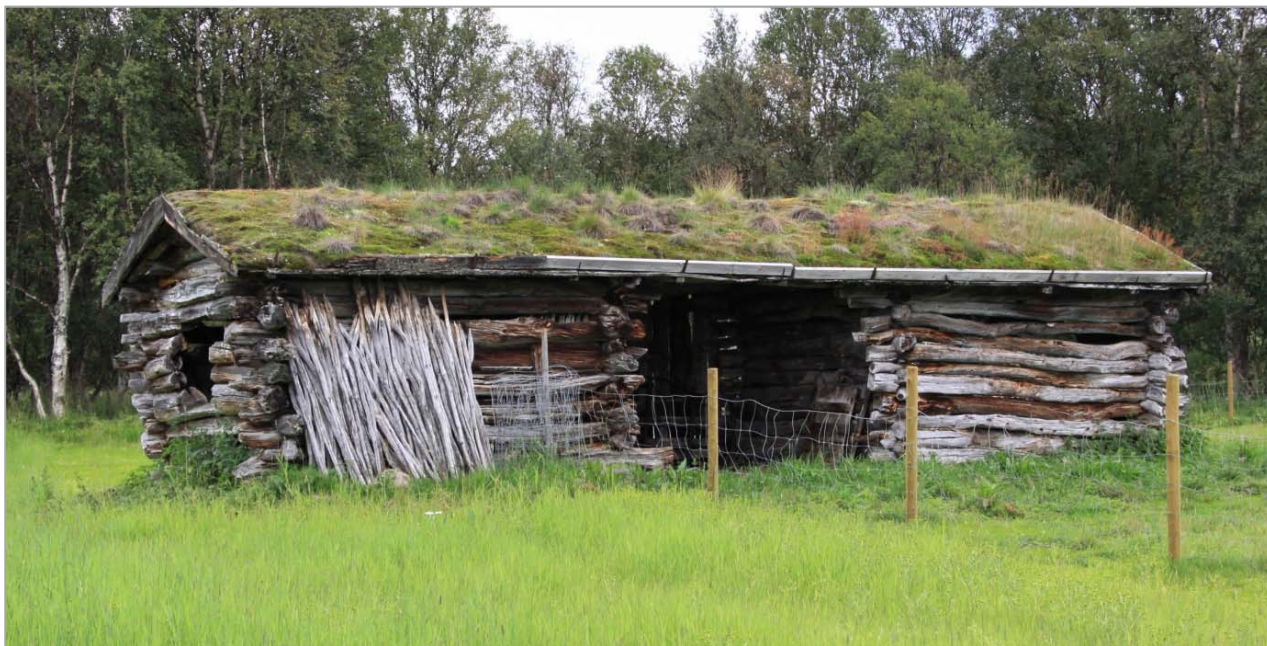
*Løa skulle gi tørr, men luftig lagring. Dette fikk man ved å lafte med ujevne stokker, for eksempel av bjørk. Bildet viser ei toroms løe med skut, i Dalsbygda kalt hopløe. Foto KAS, Os i Hedmark.*

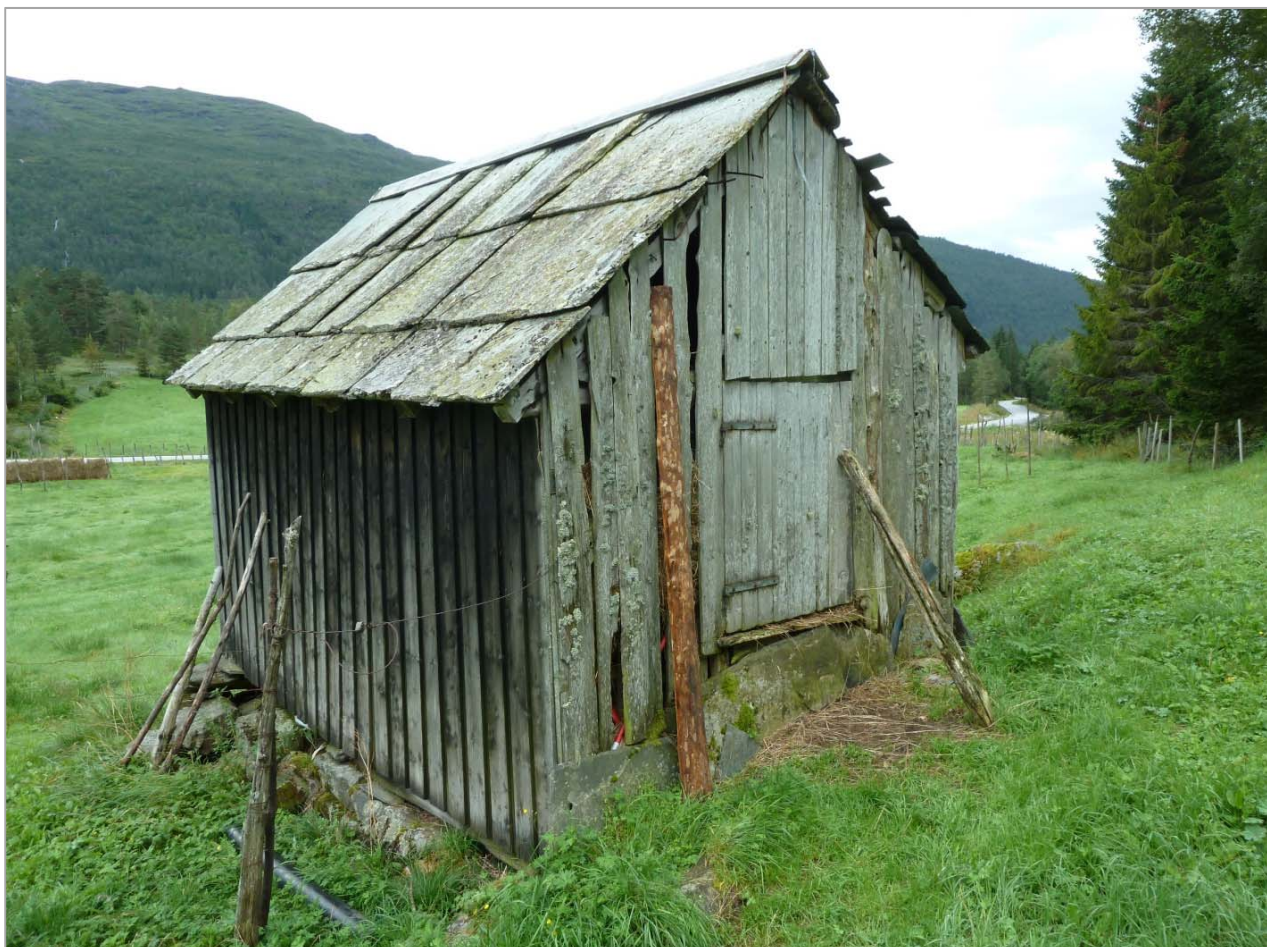
*De få løene vi har registrert i Hordaland har alle skifertak. De store rastehellene er en spesialitet fra Hardanger. Foto WEF, Ullensvang i Hordaland.*

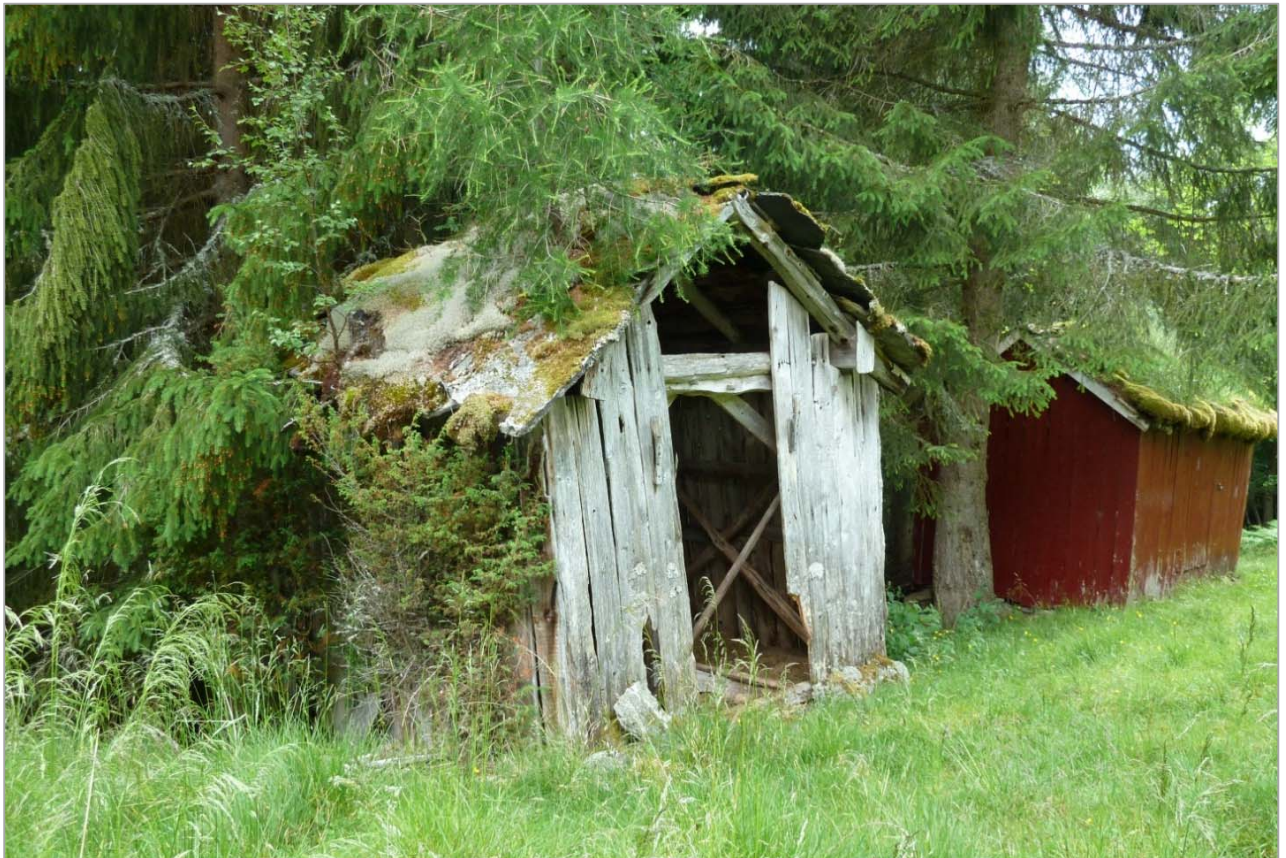
*Løenes plassering nederst på setervollen gjør dem ekstra utsatt for gjengroing og forfall. Her har skogen vokst seg inn over gjerdet og henger tungt på løe og avkjølingshus. Foto KAS, Gloppen i Sogn og Fjordane.*

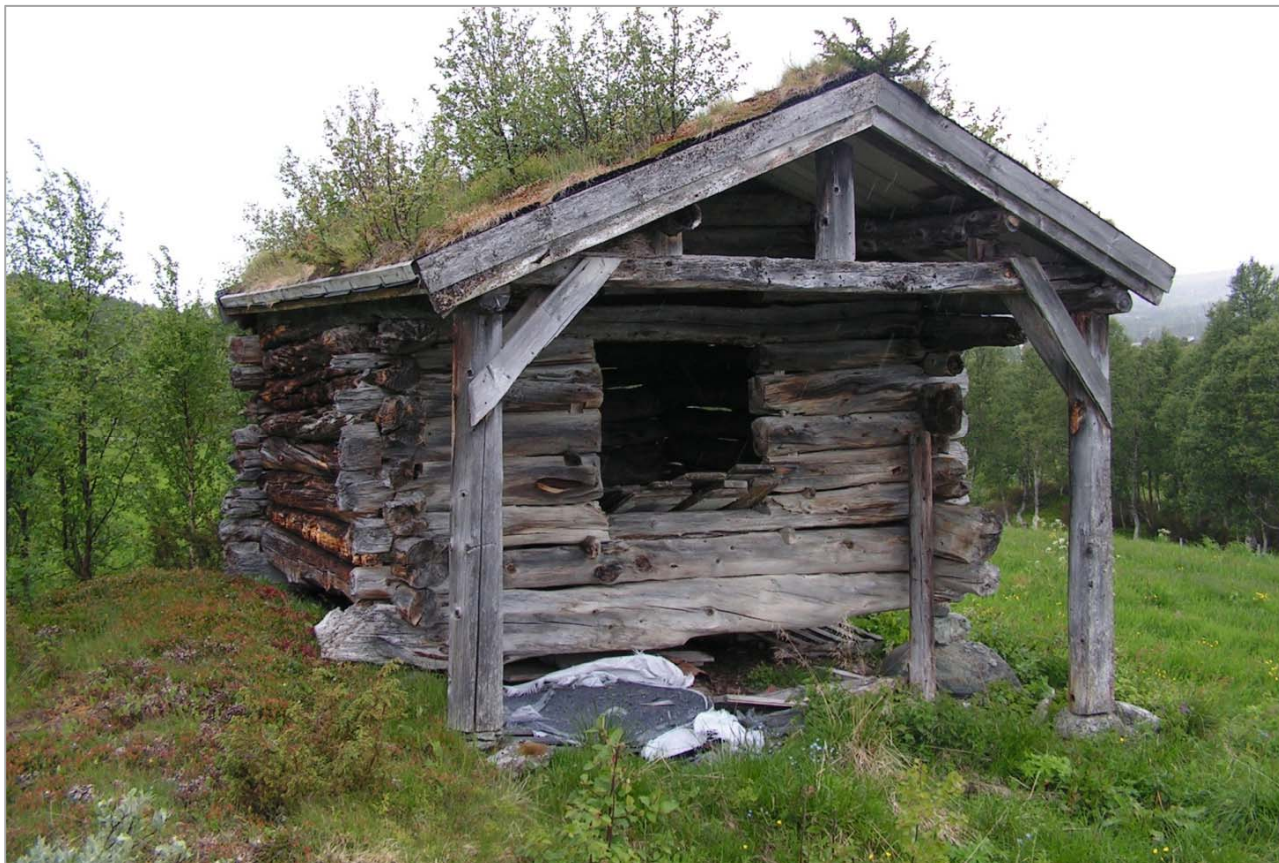
*Med utkraga tak fikk man en lessekut som ga ly for regn både under lessearbeid og kafferast og dannet en tørr plass til oppheng av utstyr på vegg. Foto SEE, Rennebu i Sør-Trøndelag.*

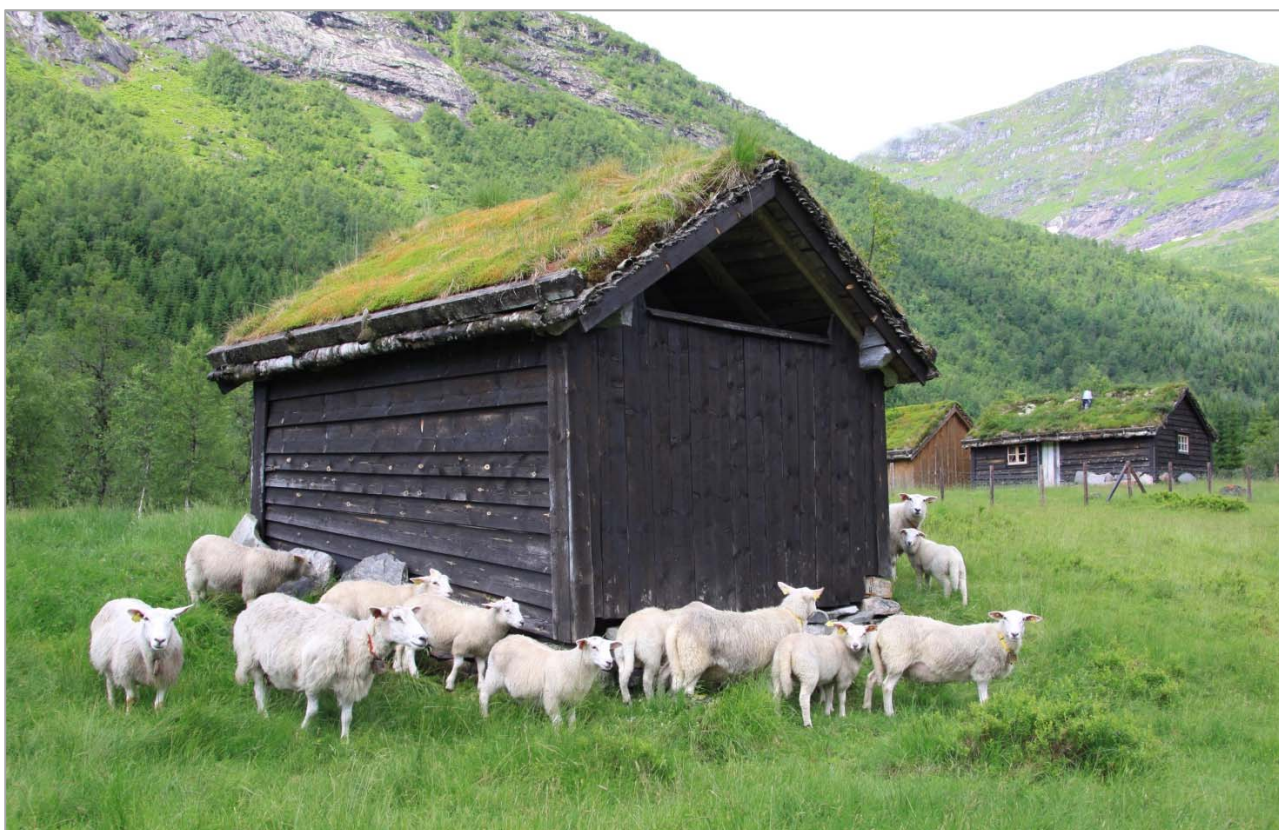
*Åpning i gavlen, åpen gauk, har vært vanlig på små løer på Vestlandet. Foto KAS, Førde i Sogn og Fjordane.*

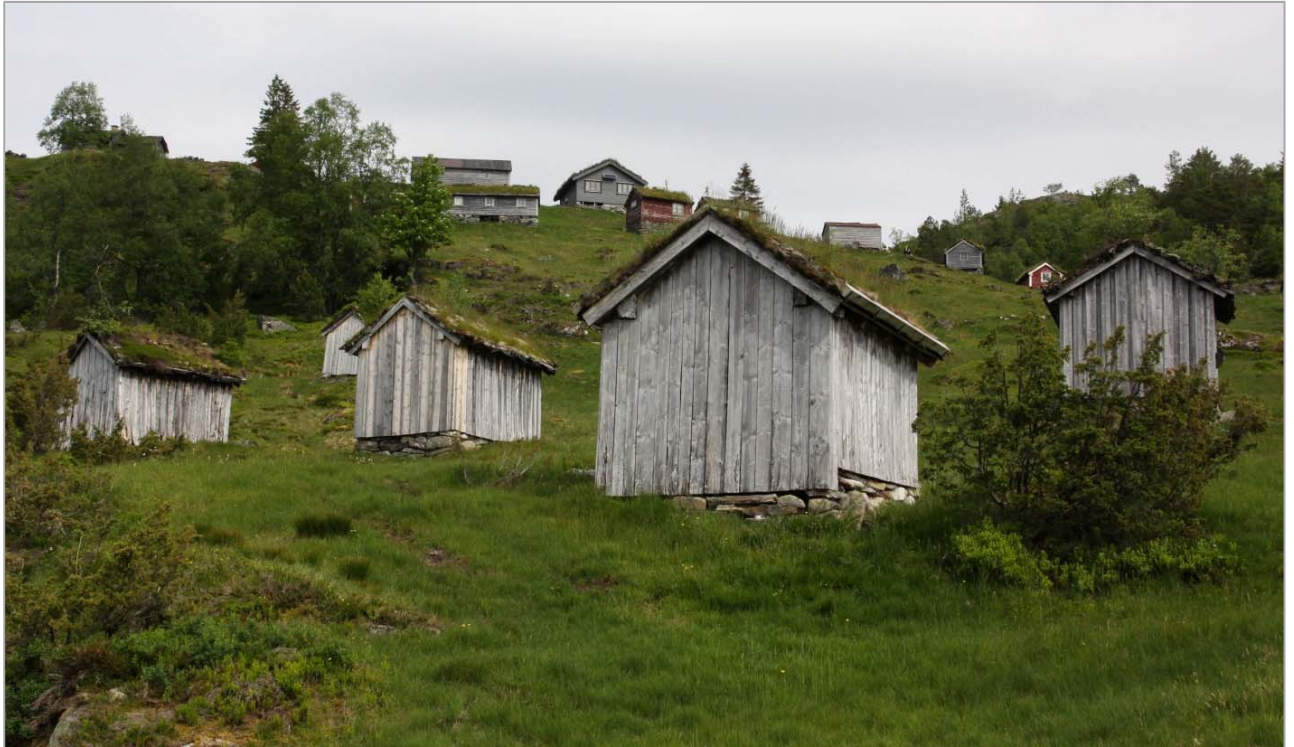
*På Hjellesetra i Eid er løene uvanlig godt bevart. Seterslåtten var viktig og vollen var delt inn i teiger for hvert bruk. De små stavløene er samlet nederst på vollen. Foto KAS, Sogn og Fjordane.*

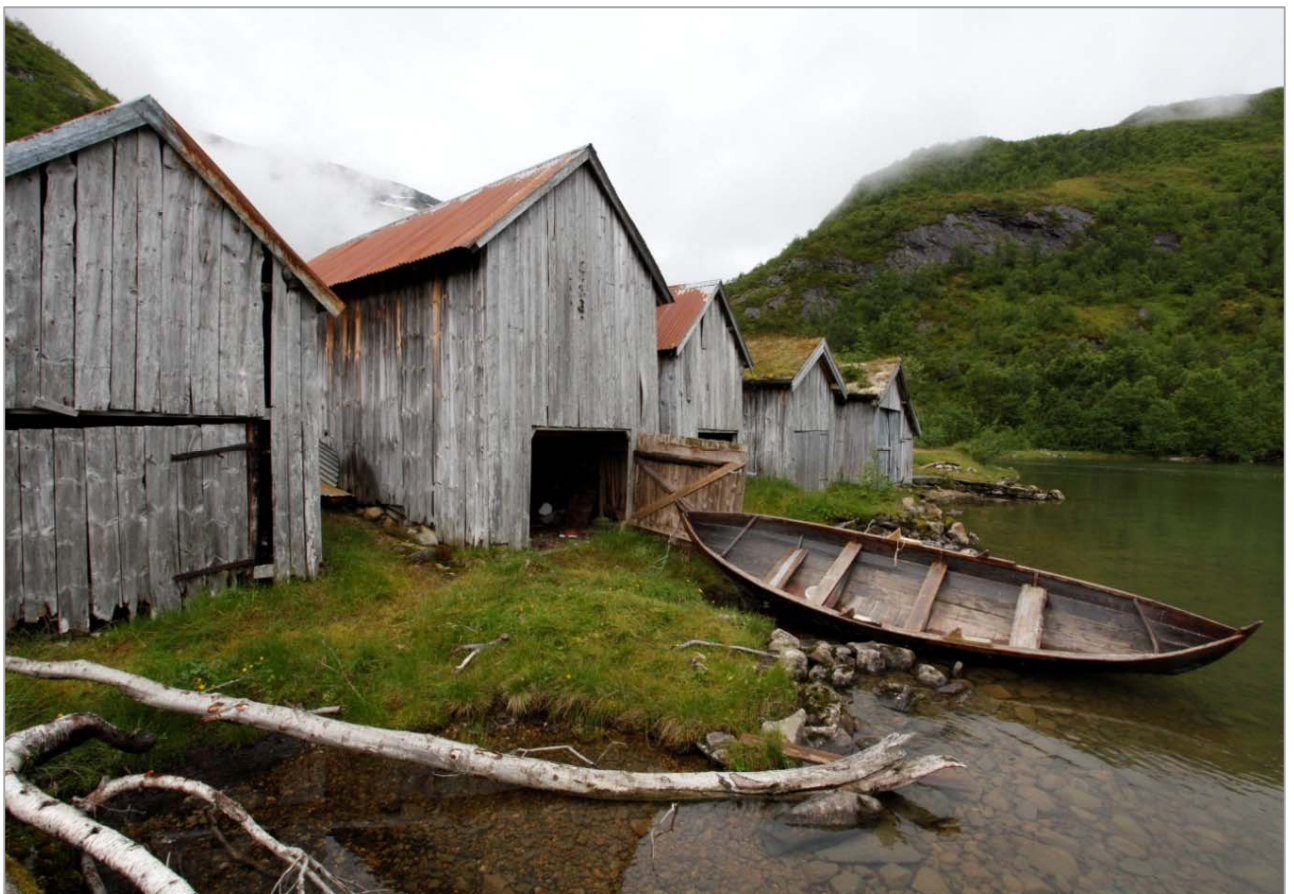
*Naust kombinert med løe. På Herdalssetra ble seterhøyet rodd over vannet og plassert i et høyrom over båtnauset. Der ble det henta og kjørt til gards med hest på vinterføre. Foto OSP, Nordal i Møre og Romsdal.*

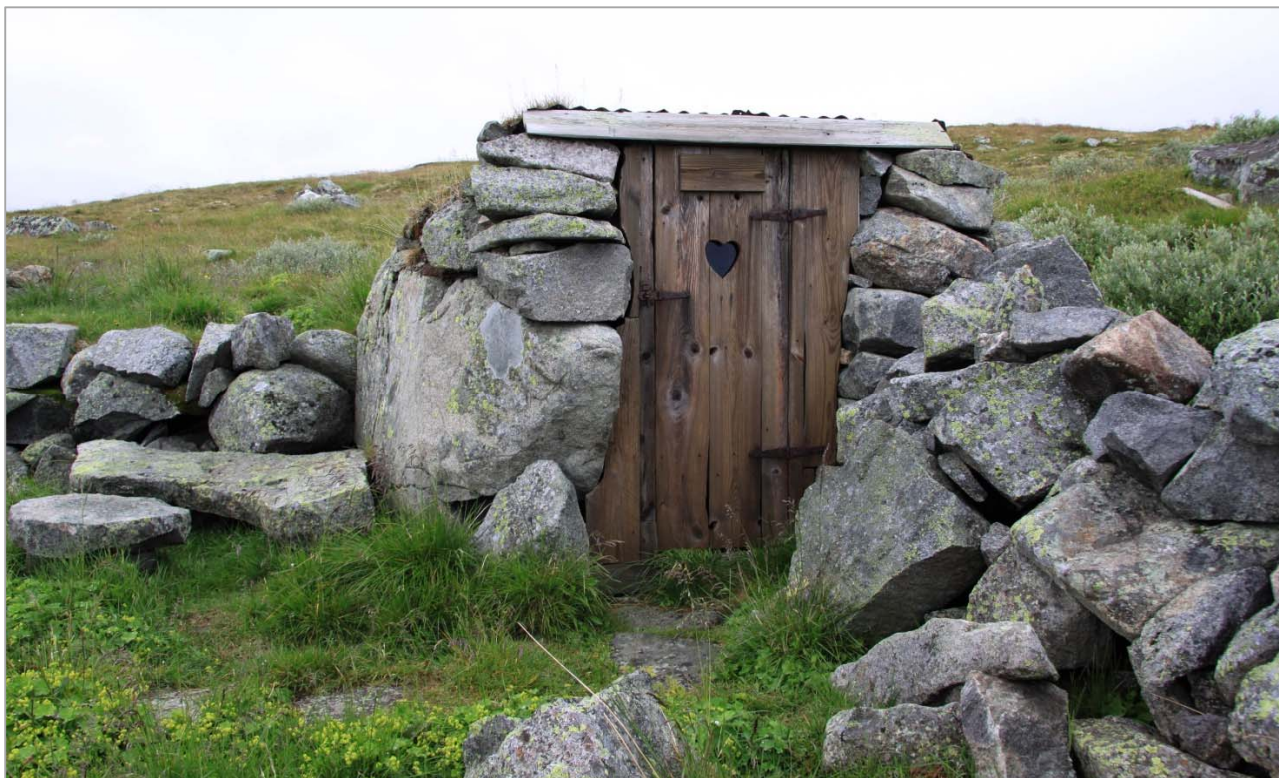
*Den kanskje vakreste doen vi har observert står på en nedlagt støl på Hardangervidda. Presist tilskåret dovegg med hjertedør. Foto KAS, Eidfjord i Hordaland*

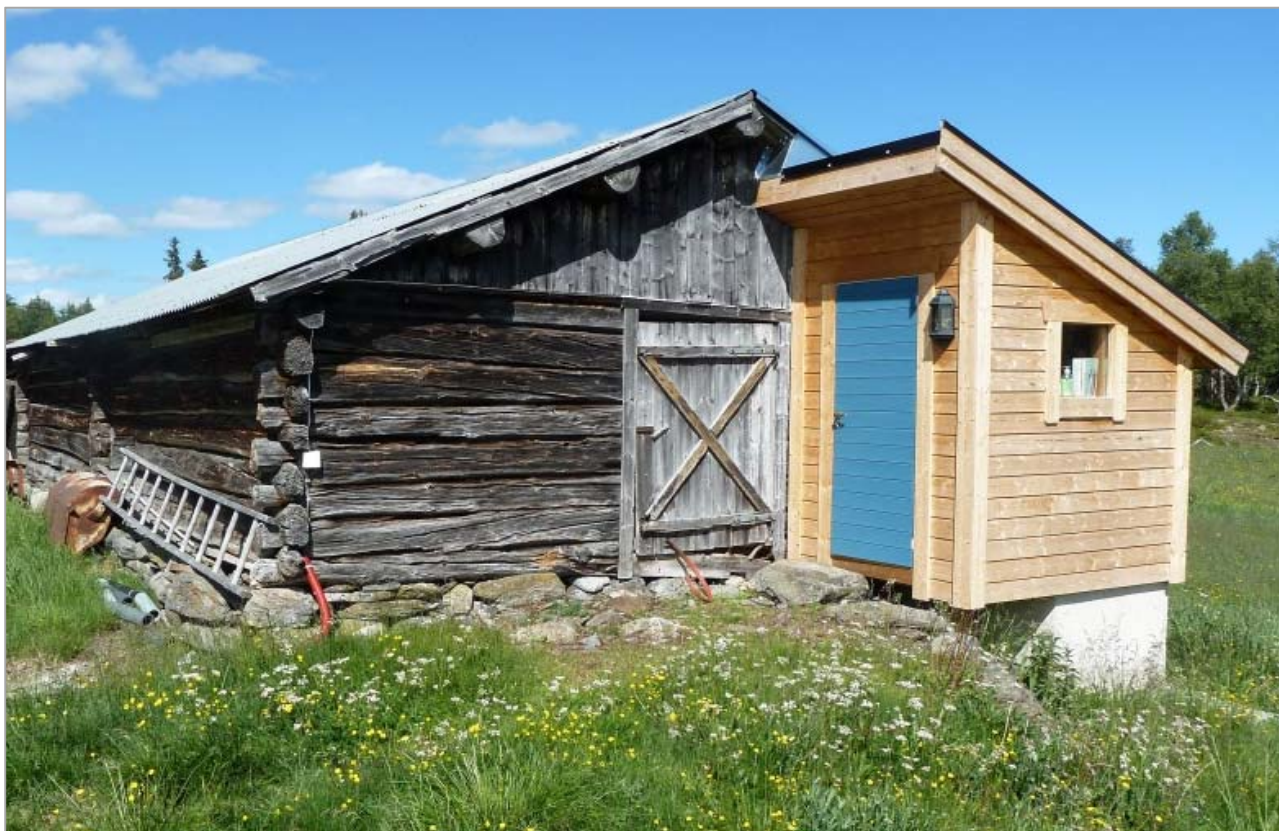
*Ofte er doen bygd inntil fjøset. Denne er fornyet og tydeligvis fortsatt i bruk. Doene som er tilbygg på fjøs blir ikke registrert som egen bygning. Foto FRB, Gol i Buskerud.*

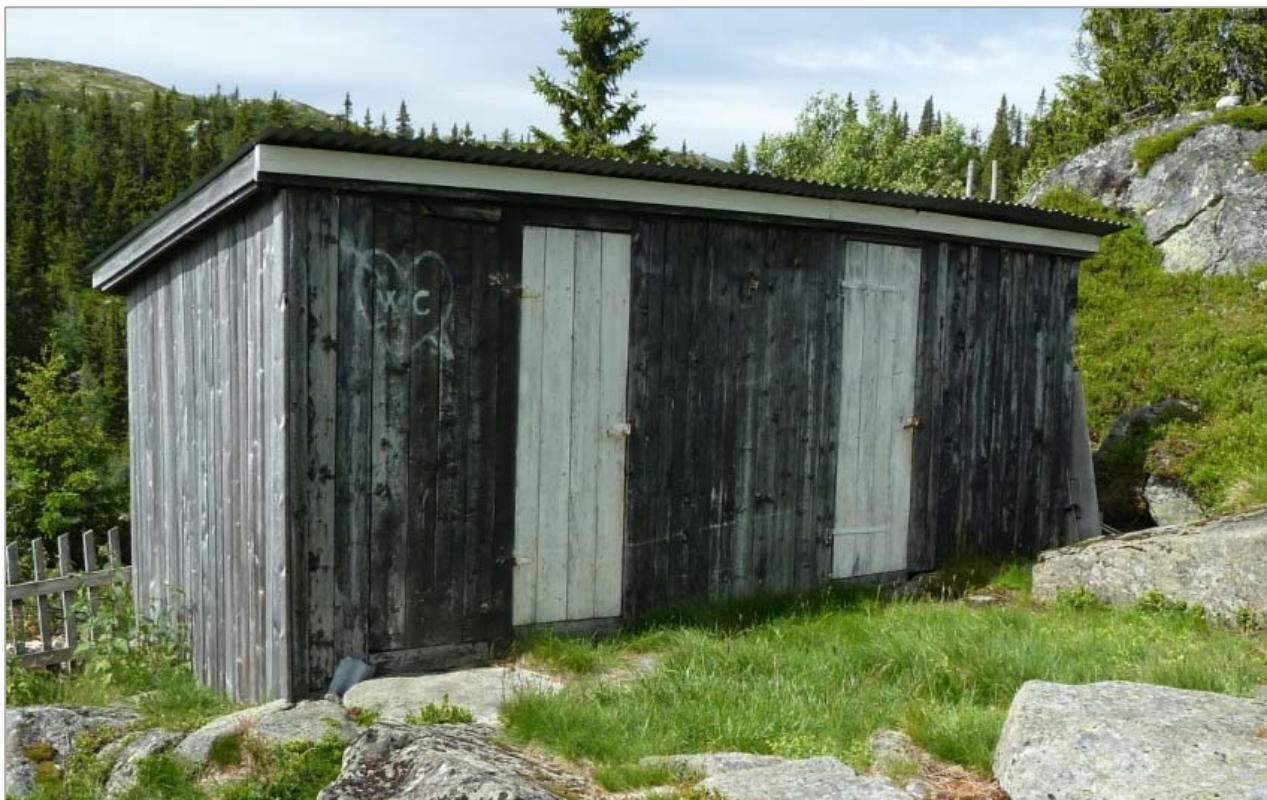
*Mindre uthus med vedskjul og do. Foto FRB, Nes i Buskerud.*

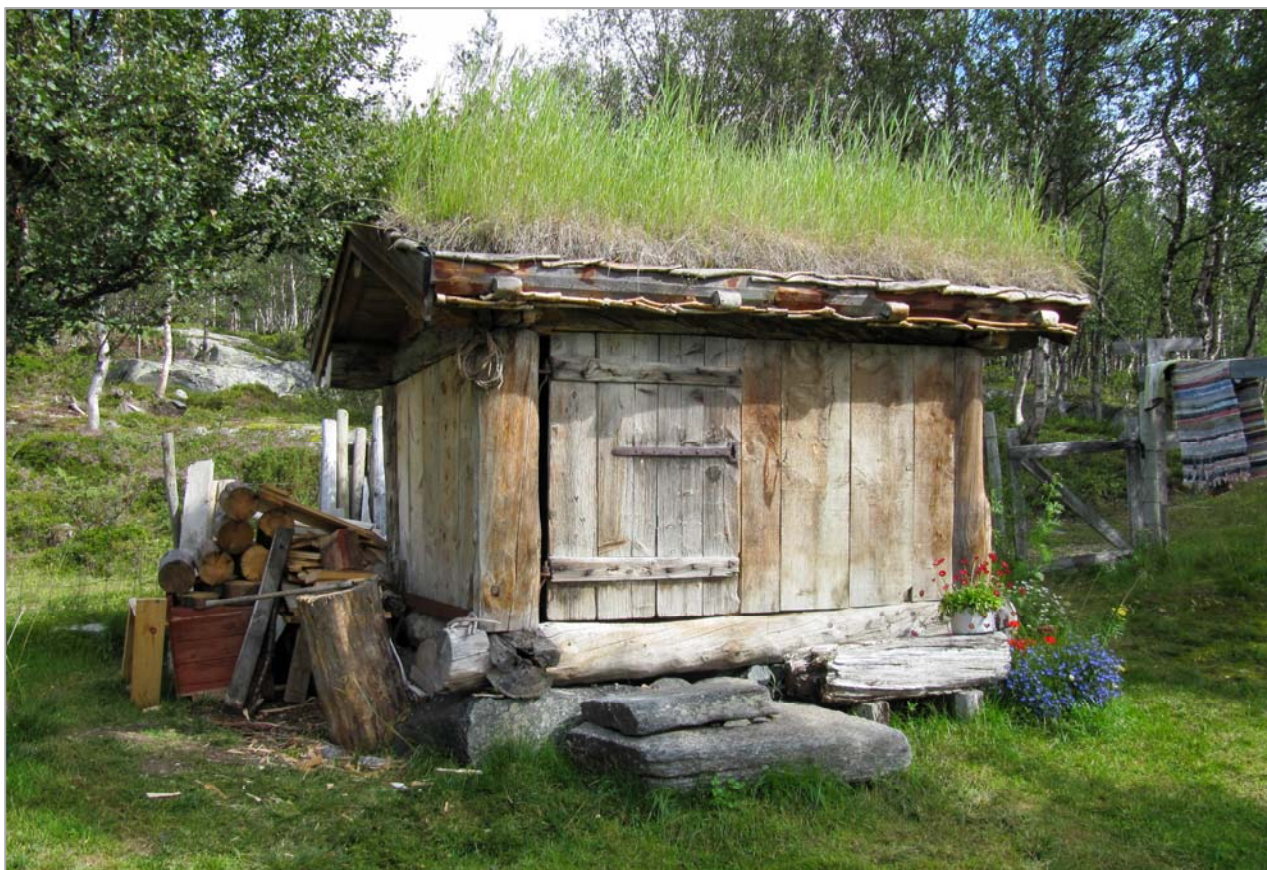
*Liten vedskåle bygd i stavlaft på seter i Lesja, Oppland. Foto KAS.*

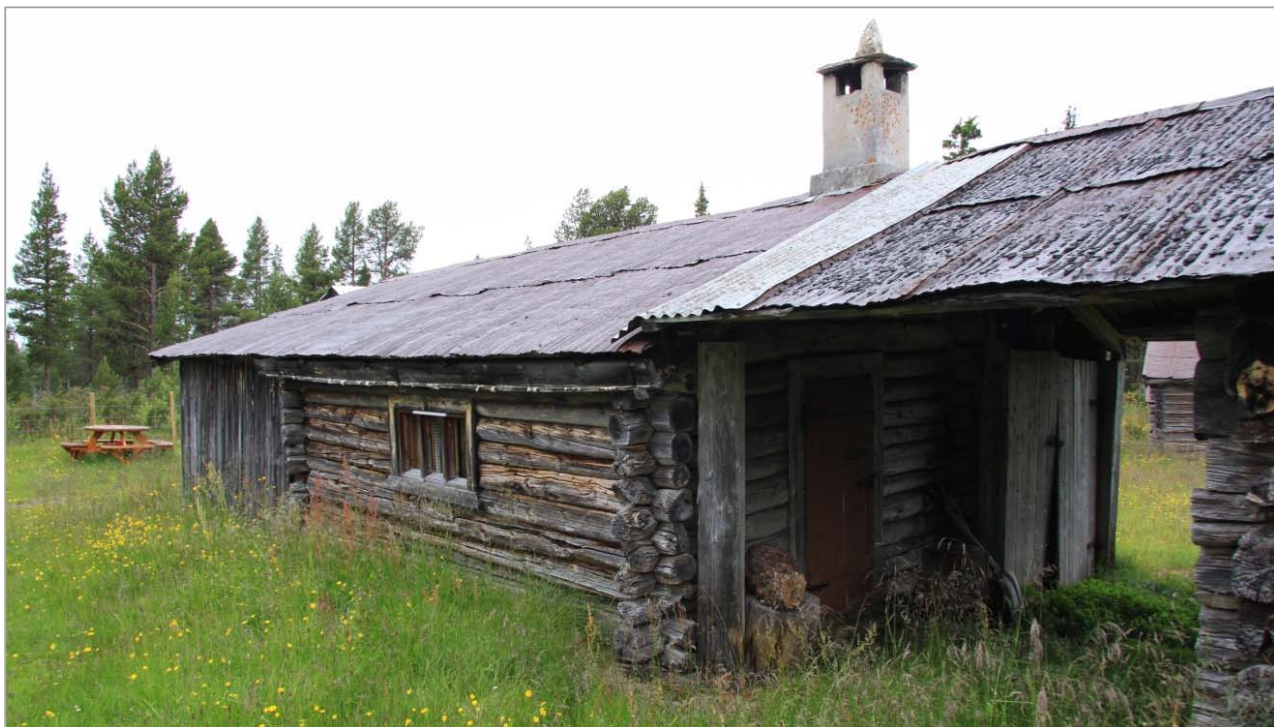
*Koie/vinterstue bygd sammen med stall, med åpen skut mellom. Foto KAS, Rendalen i Hedmark.*

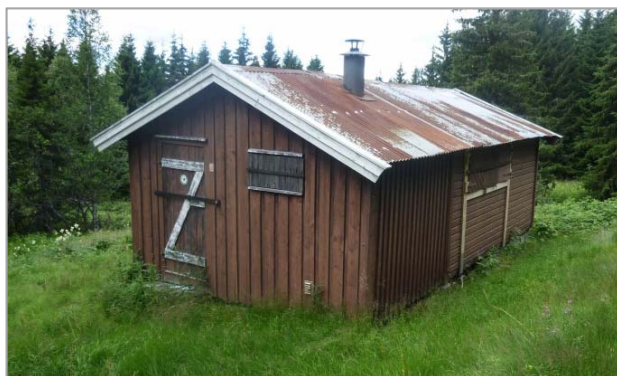
*Koie for skogsarbeidere på tidligere seter i Elverum. Foto GHS, Hedmark.*

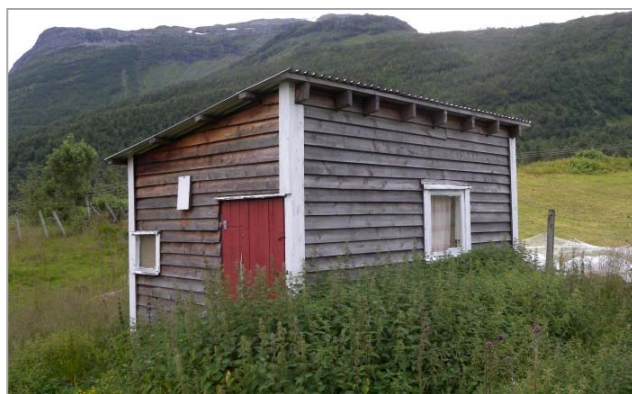
*Enkelt hus satt opp på gammel fjøstuft. Trolig til bruk under slåtten. Foto GHS, Sogndal i Sogn og Fjordane.*

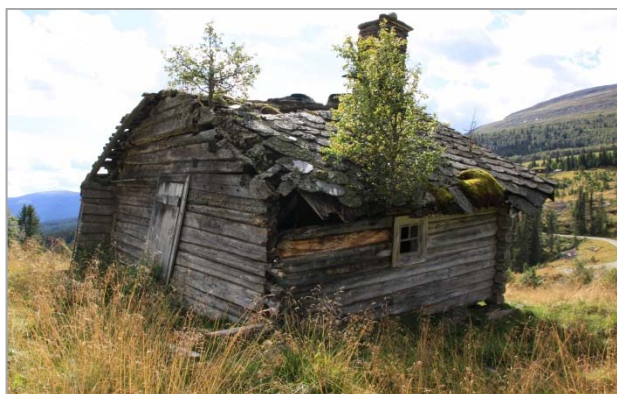
*Av lynnbu og stall på denne setra er det bare ruin og tuft tilbake. Foto KAS, Oppland.*

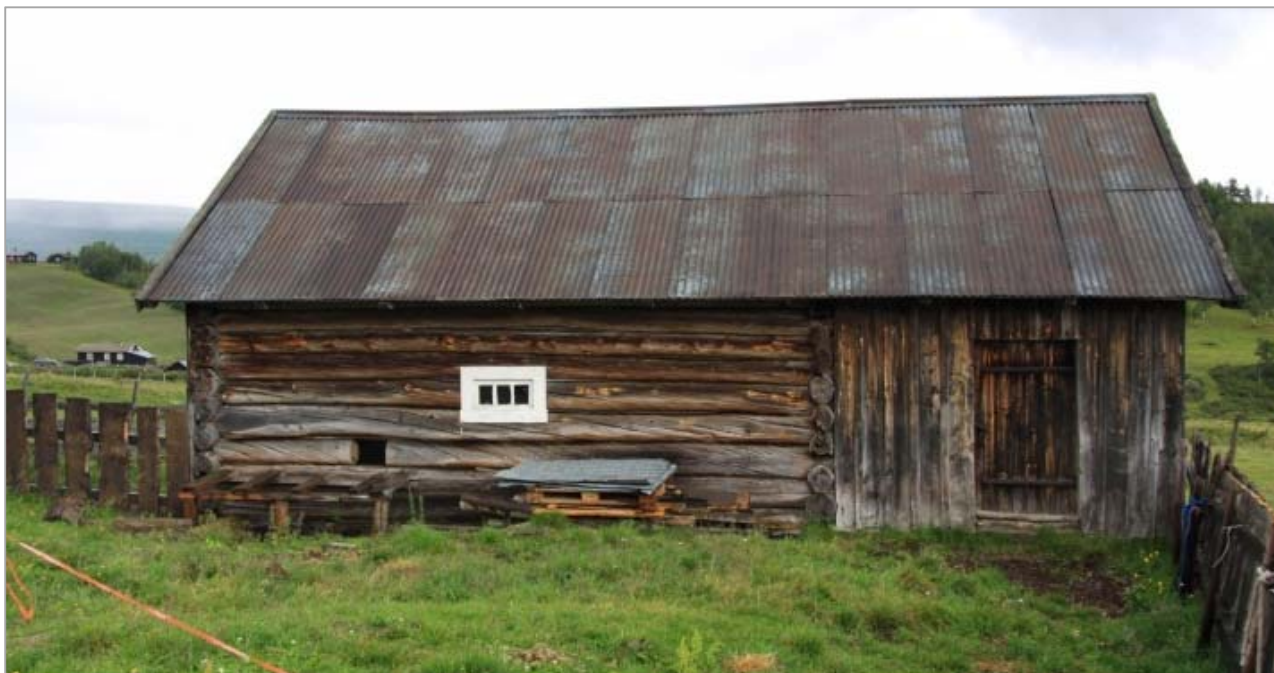
Stall på seter i Nord-Fron i Oppland. Foto KAS.

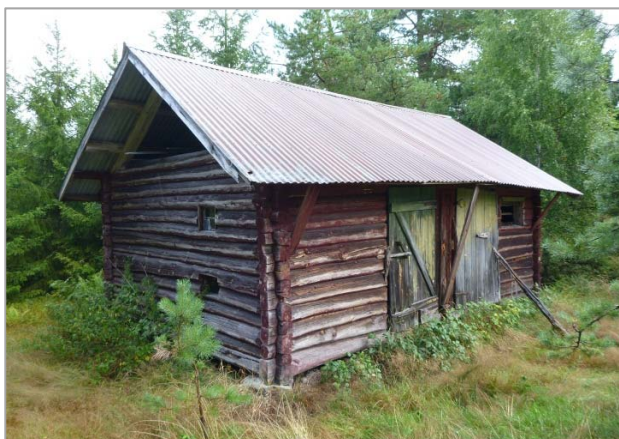
Stall på seter i Nome i Telemark. Foto FRB.

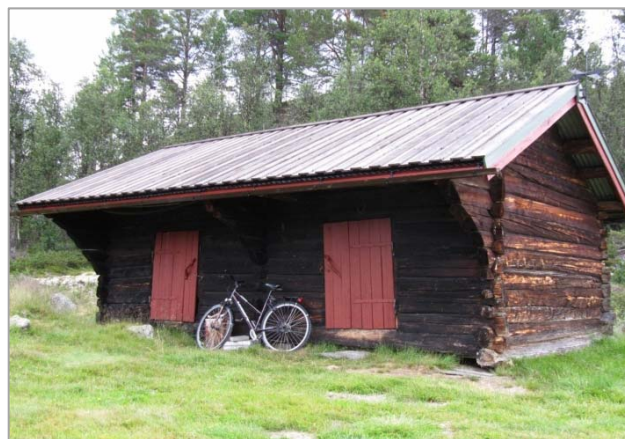
Stall på seter i Hol i Buskerud. Foto KAS.

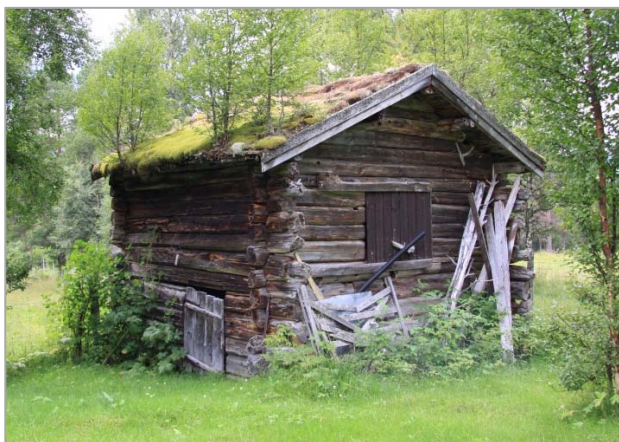
Løe med stall. Foto KAS, Meldal i Sør-Trøndelag.

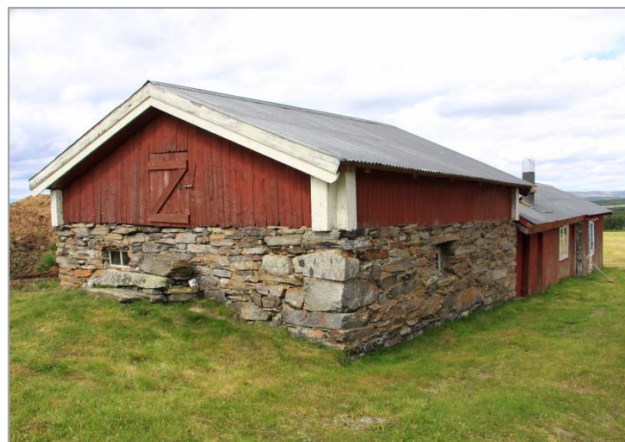
Stall bygd sammen med lynnbu. Foto KAS, Ringebu i Oppland.

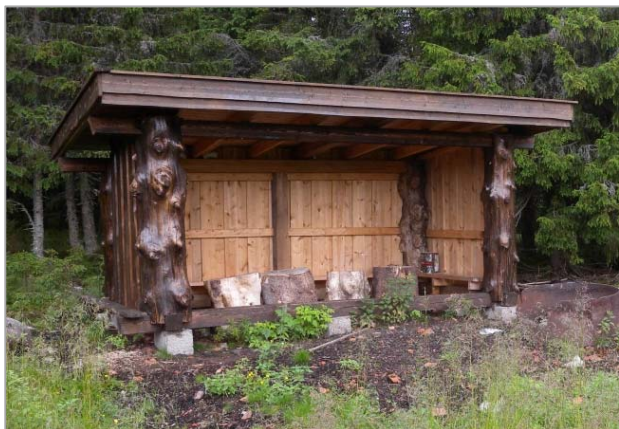
*Seterstua er erstattet av en slags gapahuk, til glede for turfolket. Foto GHS, Hamar i Hedmark.*

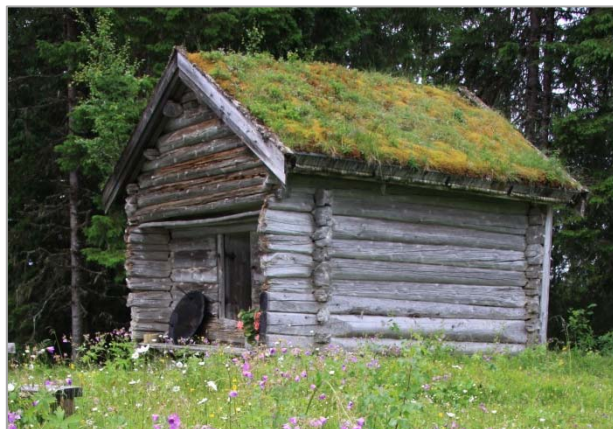
*I dette området fortelles det at folk i urolige tider oppbevarte verdisaker i hus i utmarka. Som i dette stabburet. Faren lå i angrep fra svenske soldater. Foto OSP, Snåsa i Nord-Trøndelag.*
