# Hvordan står det til på setra?

Registrering av setermiljøer i perioden 2009–2015

NIBIO RAPPORT | VOL. 3 | NR. 88 | 2017

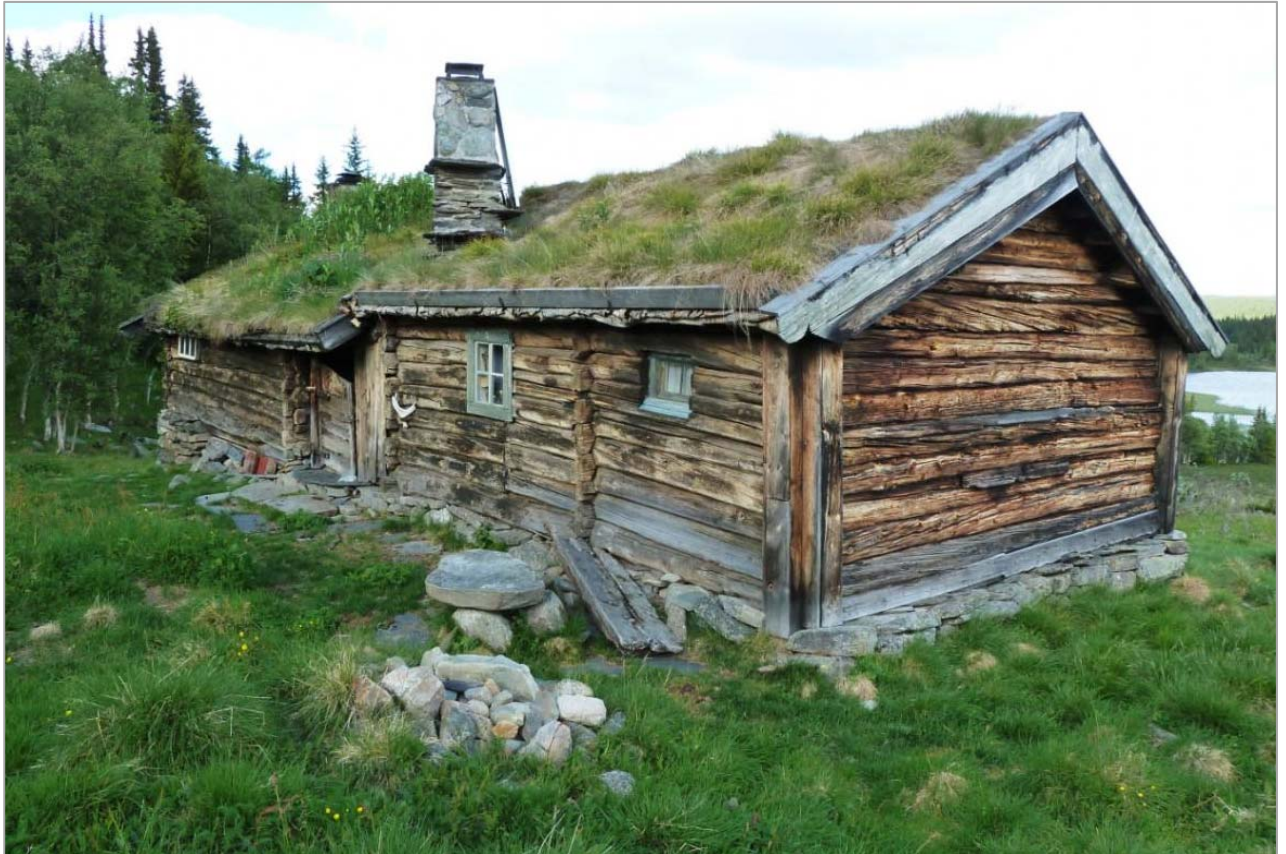
*Seterstue og fjøs dominerer i SEFRAK-materialet på setrene. Her er stue og fjøs bygd sammen. Foto FRB, Ål i Buskerud.*

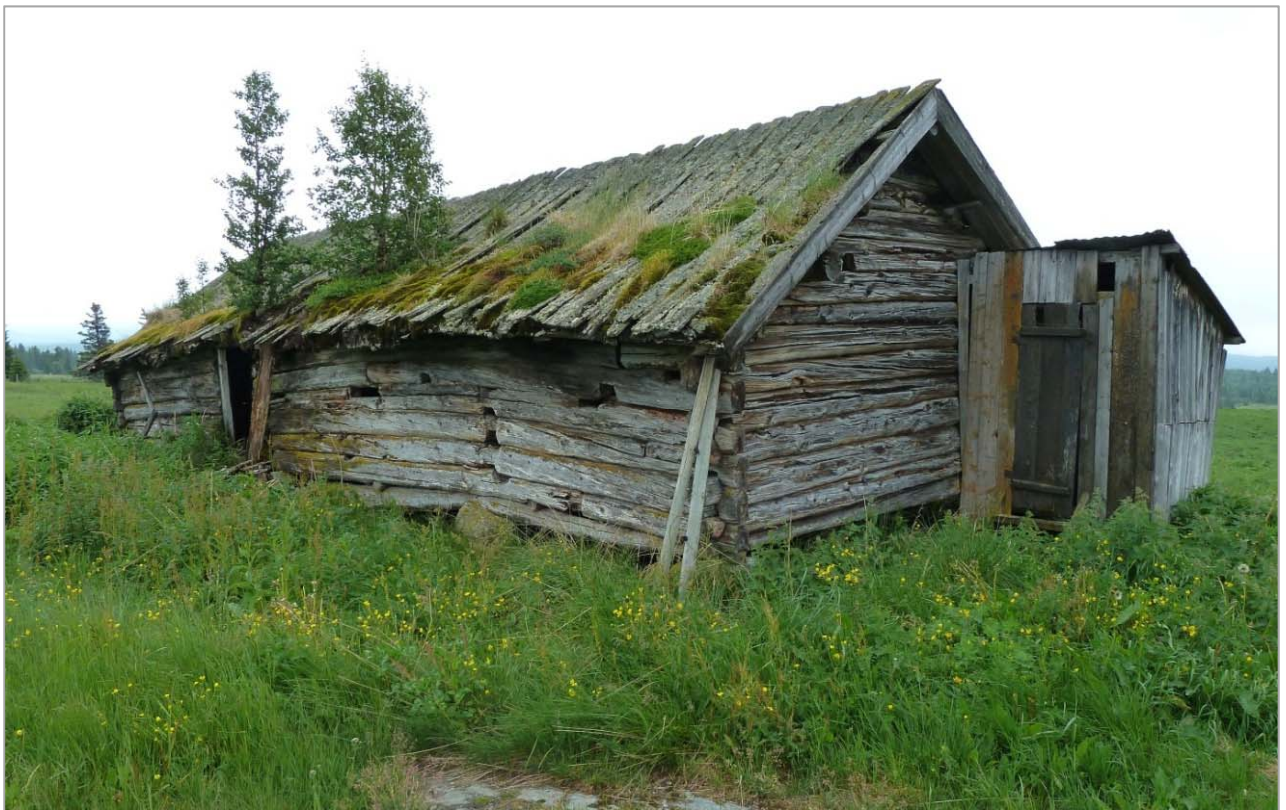
*Totalt sett er tilstanden dårligere på hus registrert i SEFRAK enn på andre hus. Seterfjøs i Buskerud. Foto FRB.*

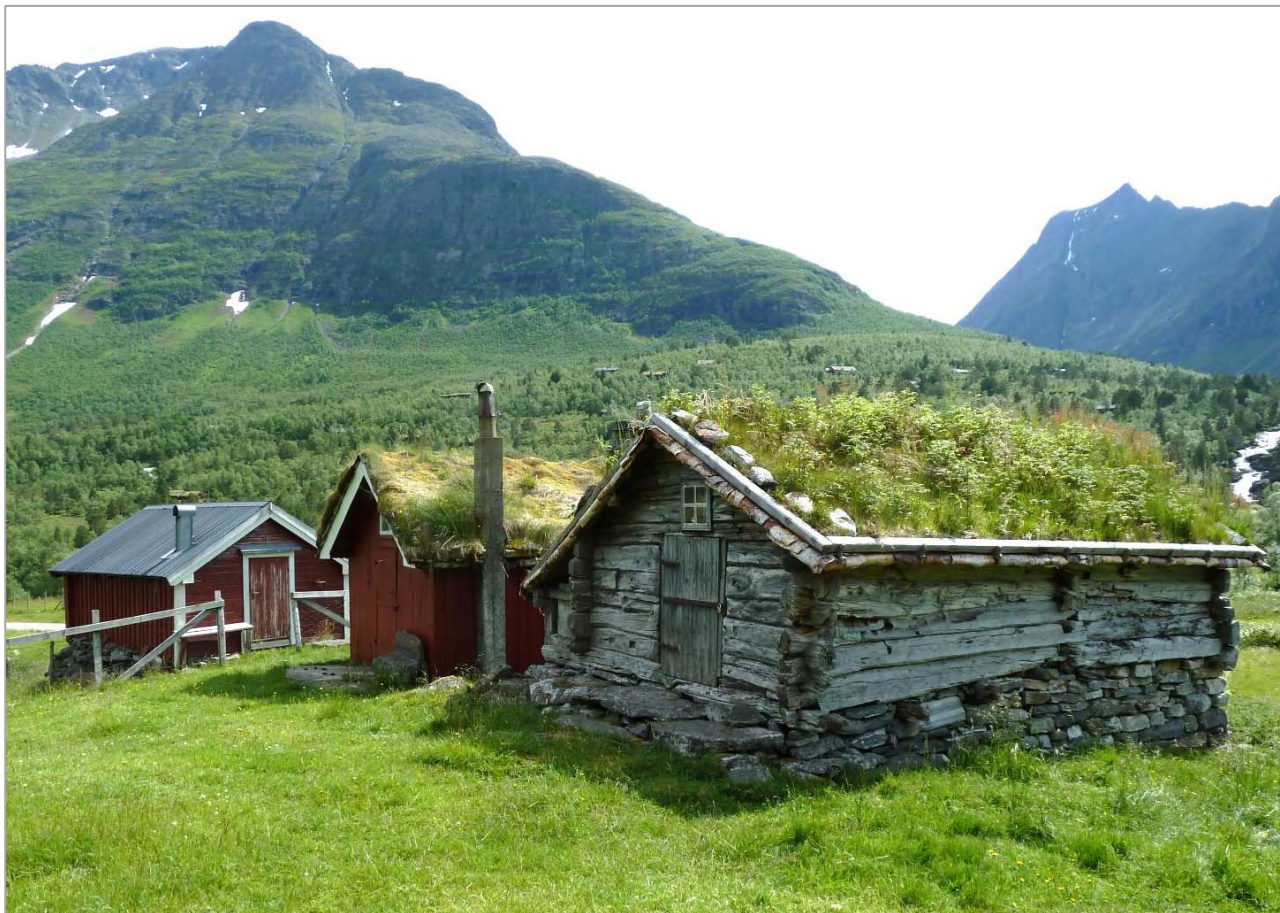
*Av og til er det dårlig sammenfall mellom SEFRAK, originale ØK-kart og situasjonen man ser i felt. SEFRAK-informasjon ligger til de to borteste husene på dette bildet, men ikke til det nærmeste, som opplagt er svært gammelt. Kanskje er bygningene flyttet på etter registrering. Kanskje er SEFRAK-punktene blitt forskjøvet under kartfestingen. Foto WEF, Rauma i Møre og Romsdal.*

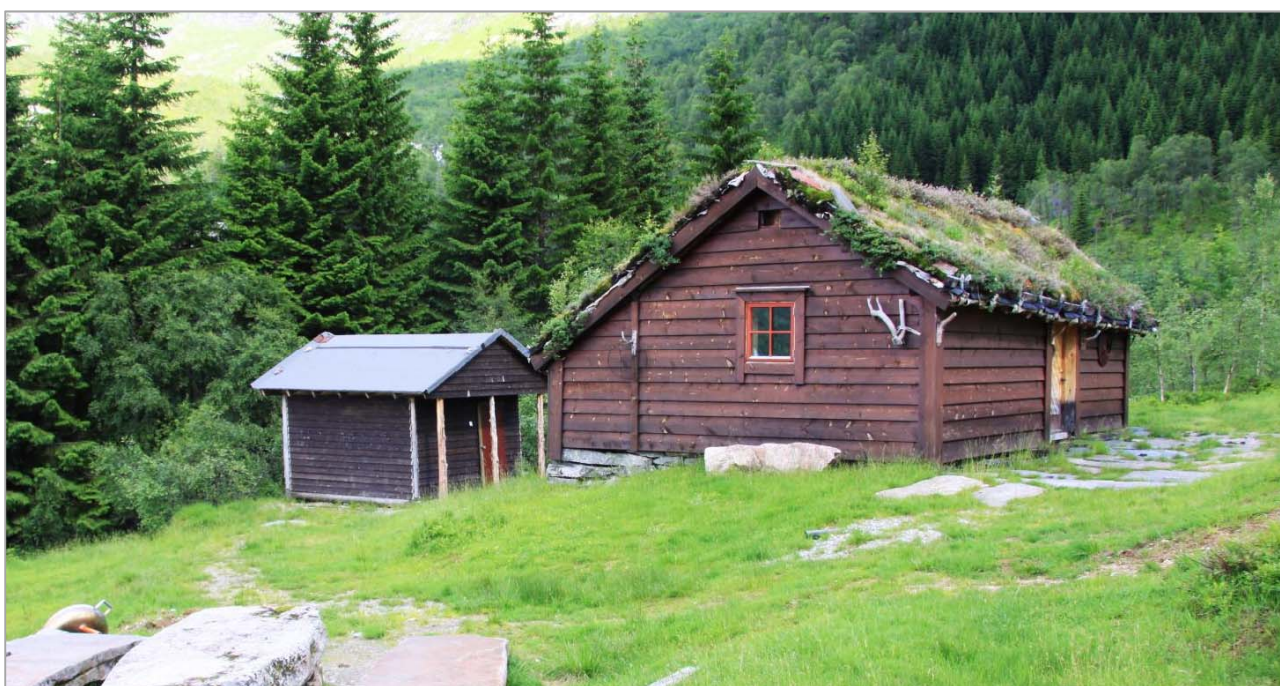
*SEFRAK kan være svært nyttig i en registreringssituasjon. Uten SEFRAK-informasjon ville registrator neppe kunnet se at dette huset ble bygd som meieri. Foto KAS, Førde i Sogn og Fjordane.*

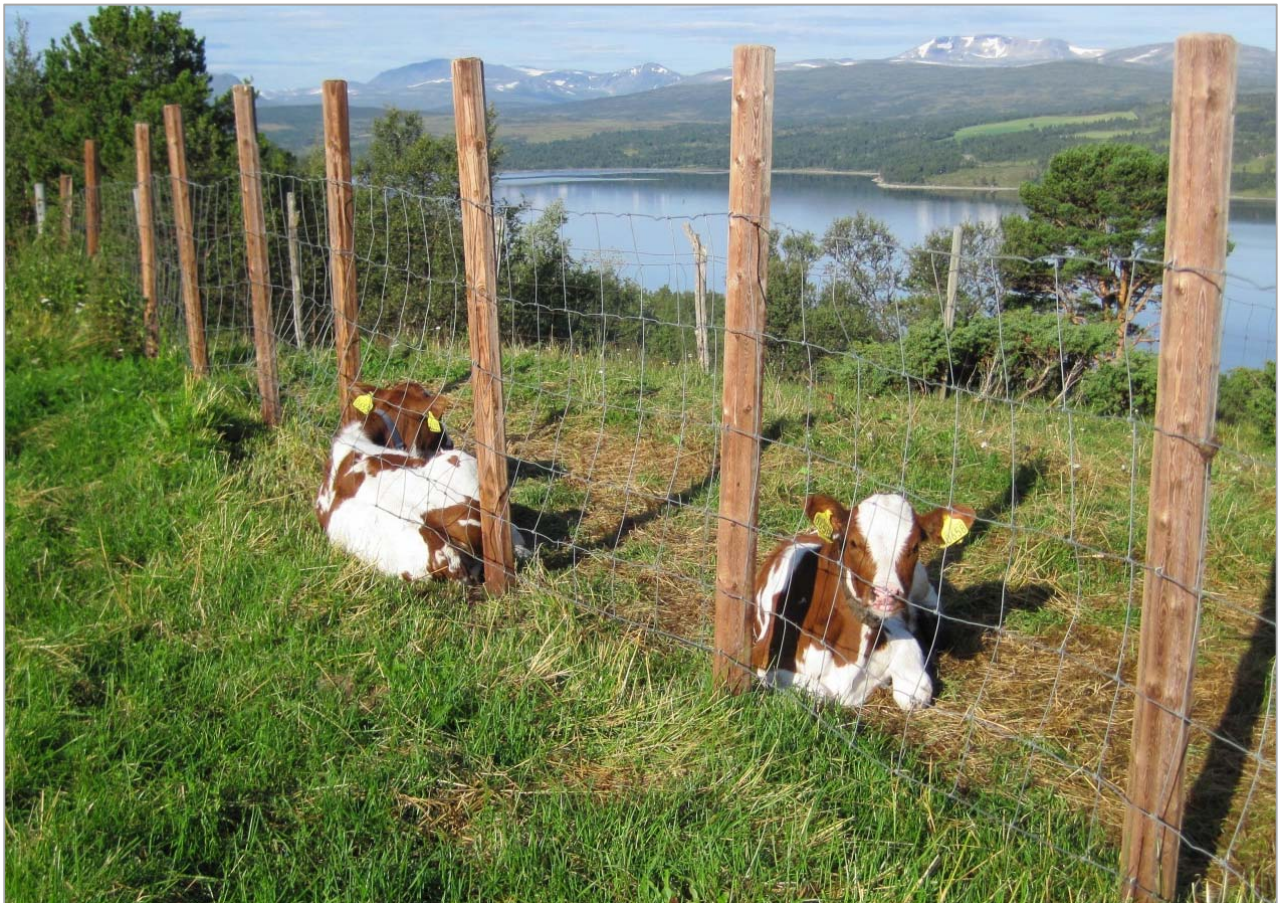
*Netting er den mest vanlige gjerdetypen rundt setrene i dag. Stolper, netting og kramper må tåle at dyra legger seg på. Selv en liten kalvekropp tøyser godt på gjerdet. Av og til ligger en piggråd på toppen av nettingen, men dette er på vei ut. Foto SEE, Rennebu i Oppland.*

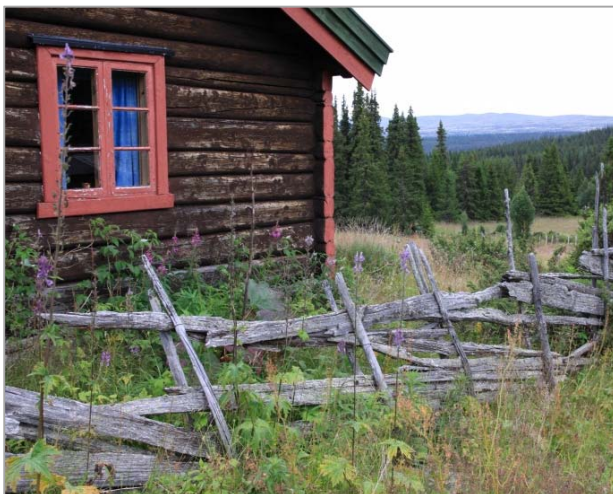
*Bildet til venstre: Ein skigard kan 'kje vara evig, veit vi jo, men med jevnlig utskifting av slitte deler kan den stå i mange tiår. Foto KAS.*

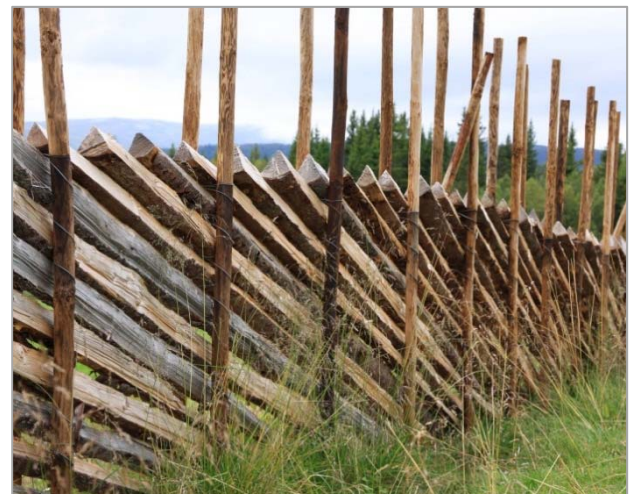
*Bildet til høyre: Fersk skigard på seter i Gausdal i Oppland. Skigarden har i dag høy status som et pent og skikkelig gjerde. Foto KAS.*

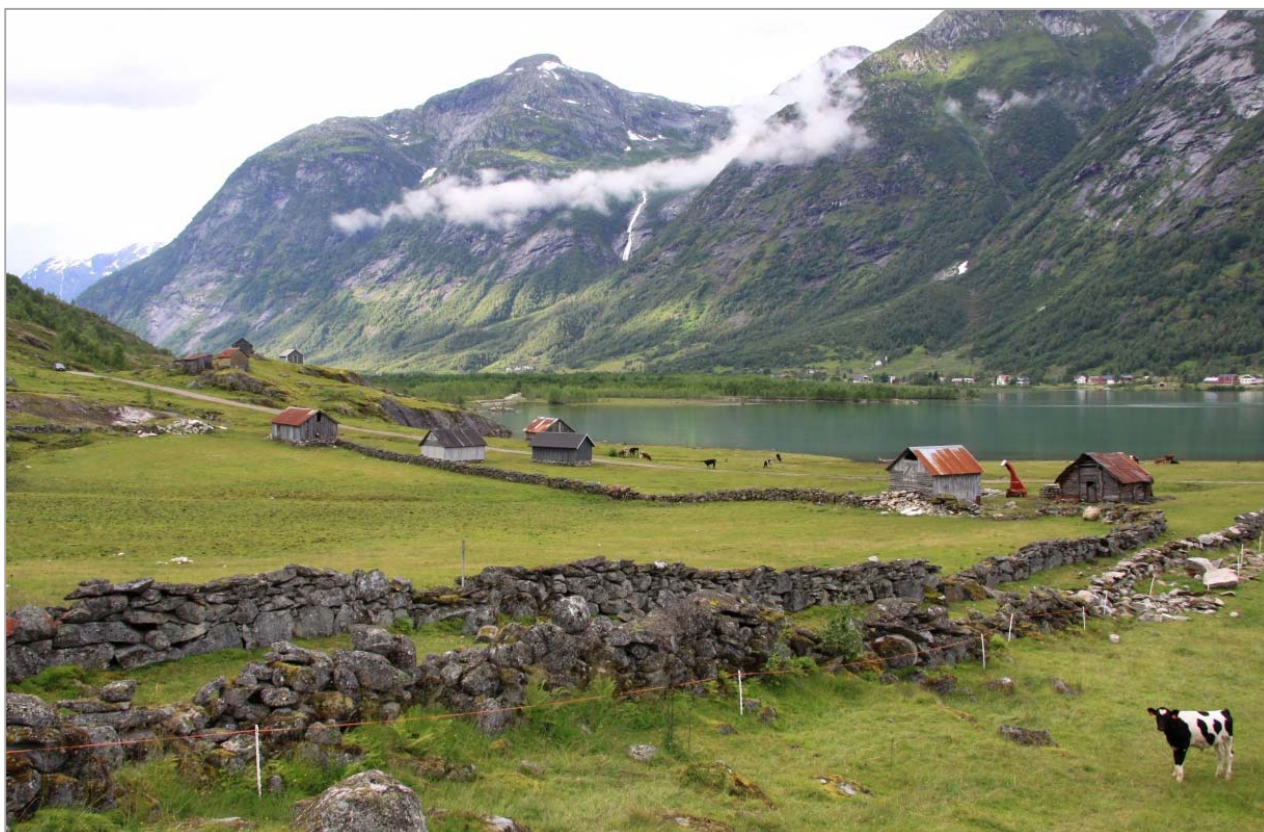
*Gamle steingarder rammer inn engteigene og samler seg i en fegate som sluser dyra til utmarksbeite ovenfor setra. Tidligere var steingjerder gjerne forsterket i høyden med staur, kvist og bar. Her styrkes de med elektrisk gjerde på innsiden. Foto KAS, Luster i Sogn og Fjordane.*

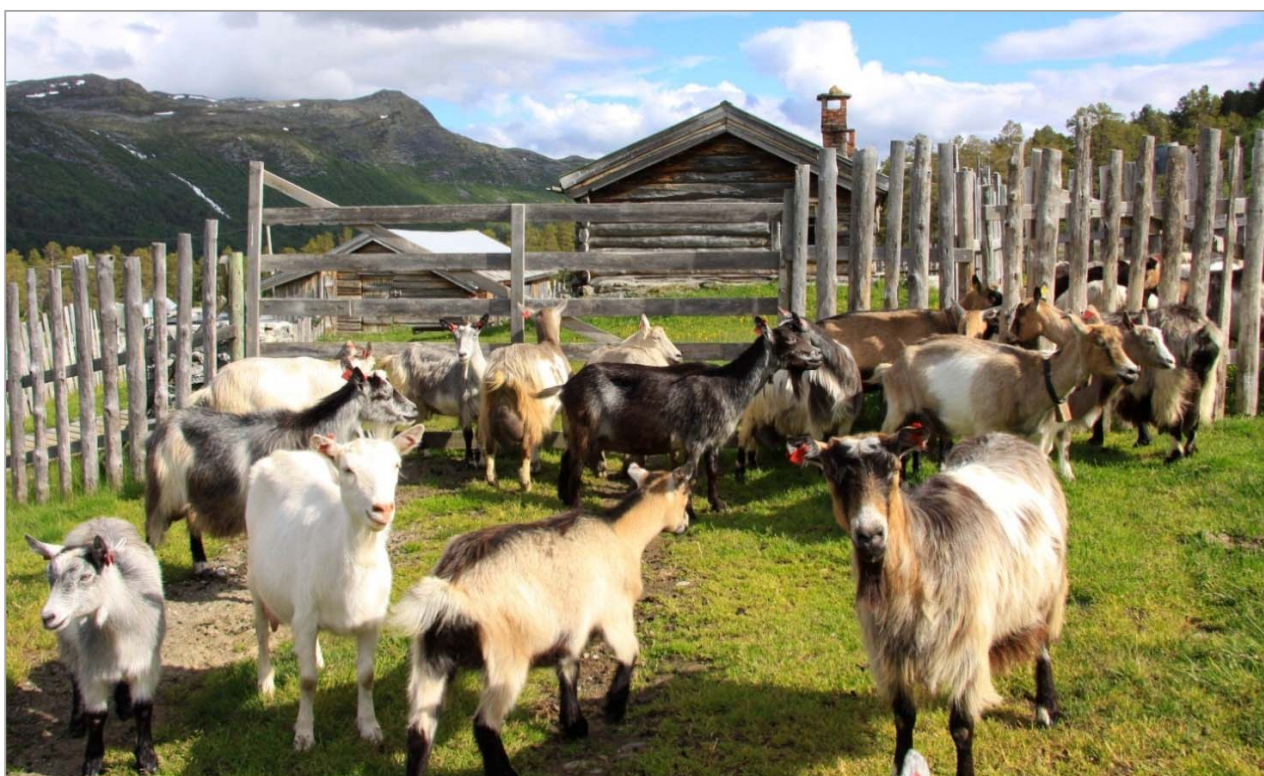
*Geiter er vanskelige dyr å gjerde for, men de skal ha problemer med å klatre på vertikale bord. Foto KAS, Skjåk i Oppland.*

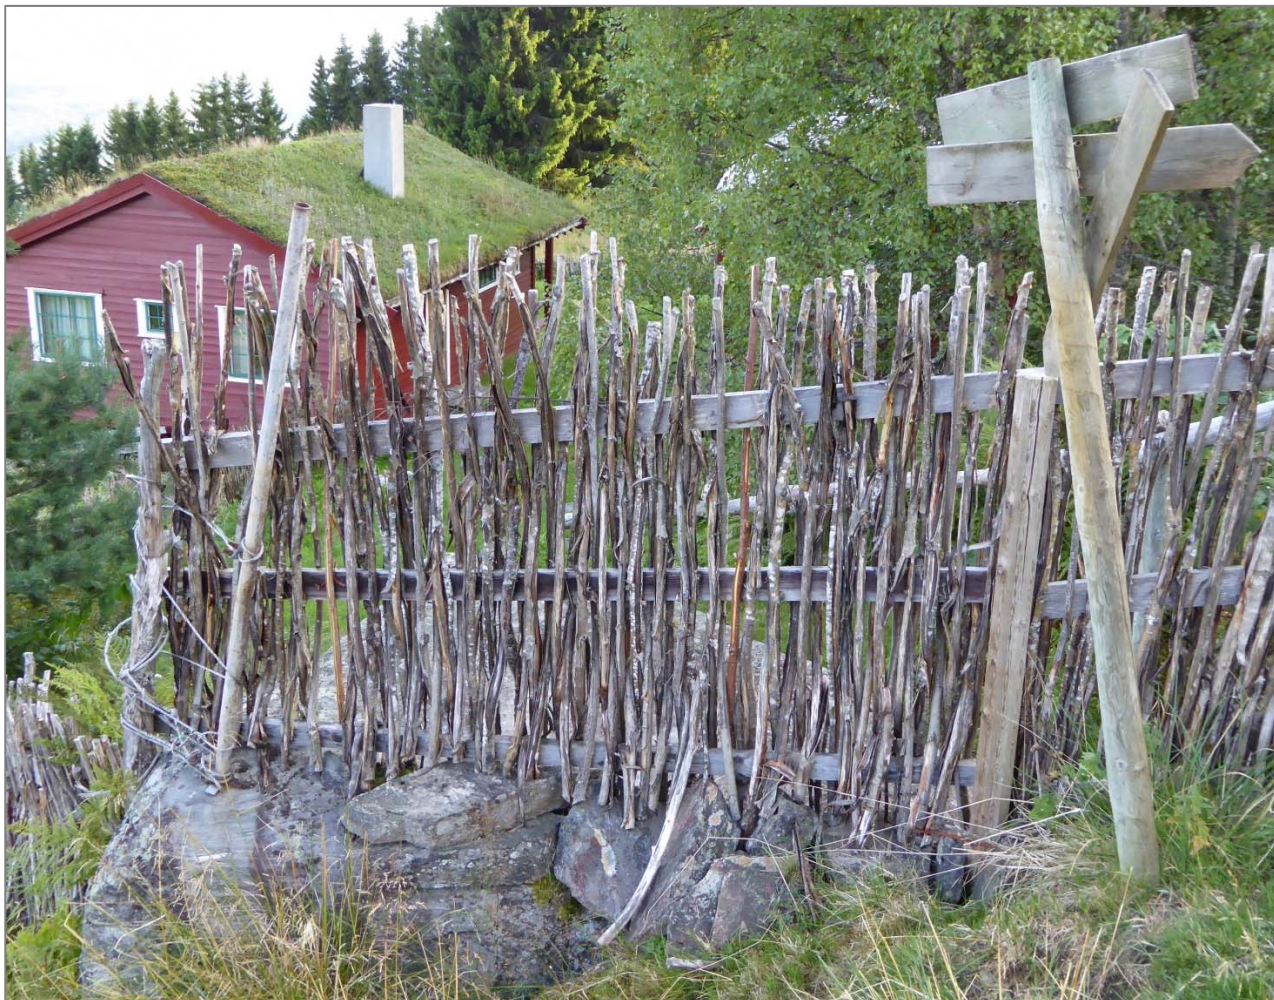
*Spilagard, flettverksgjerder av spiler, har vi sett kun på Vestlandet og bare i få eksemplarer. Foto JRE, Luster i Sogn og Fjordane.*

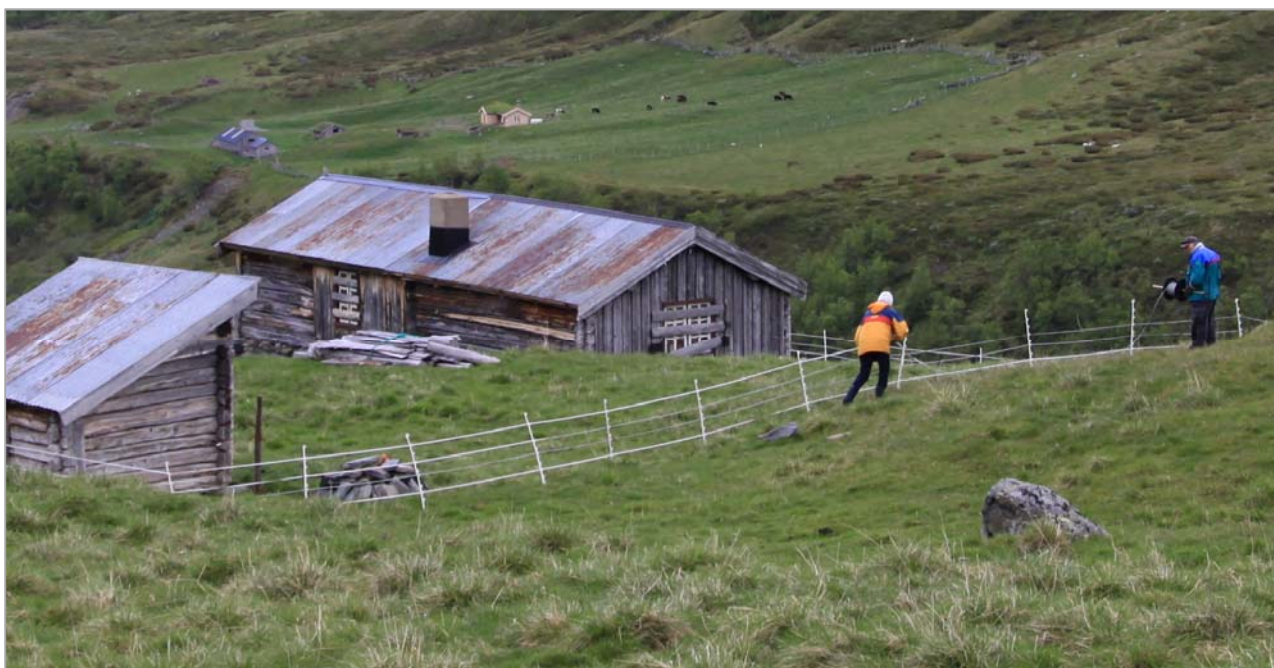
*Mobilt gjerde av plast eller glassfiber, med eller uten strømtråder, er raskt og enkelt å sette opp rundt setertunet for å unngå sauemøkk på trappa. Foto KAS, Oppdal i Sør-Trøndelag.*

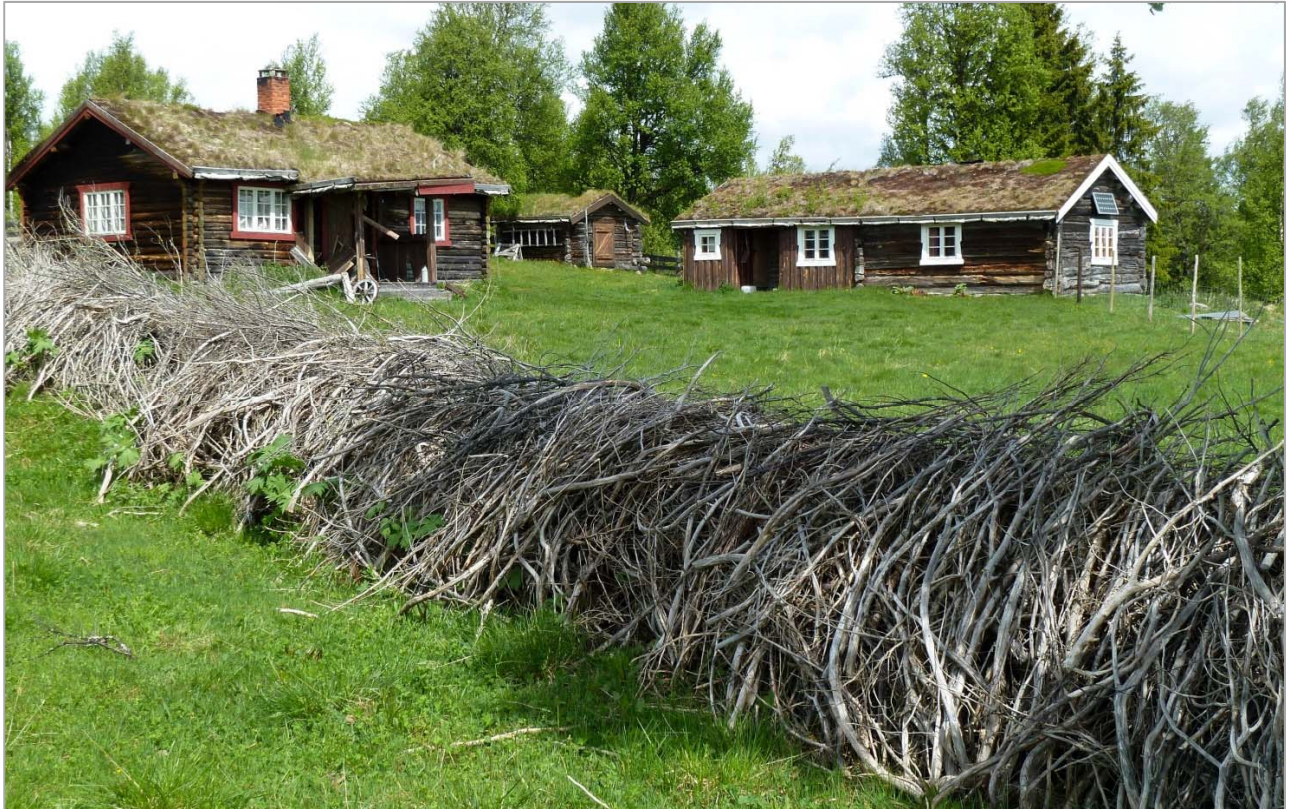
*Risgjerdet på Langsetra i Vingelen består vesentlig av einer, og kalles dermed enhafelle. Vi registrerte ingen slike gjerder innenfor seterflatene. Foto KAS, Tolga i Hedmark.*

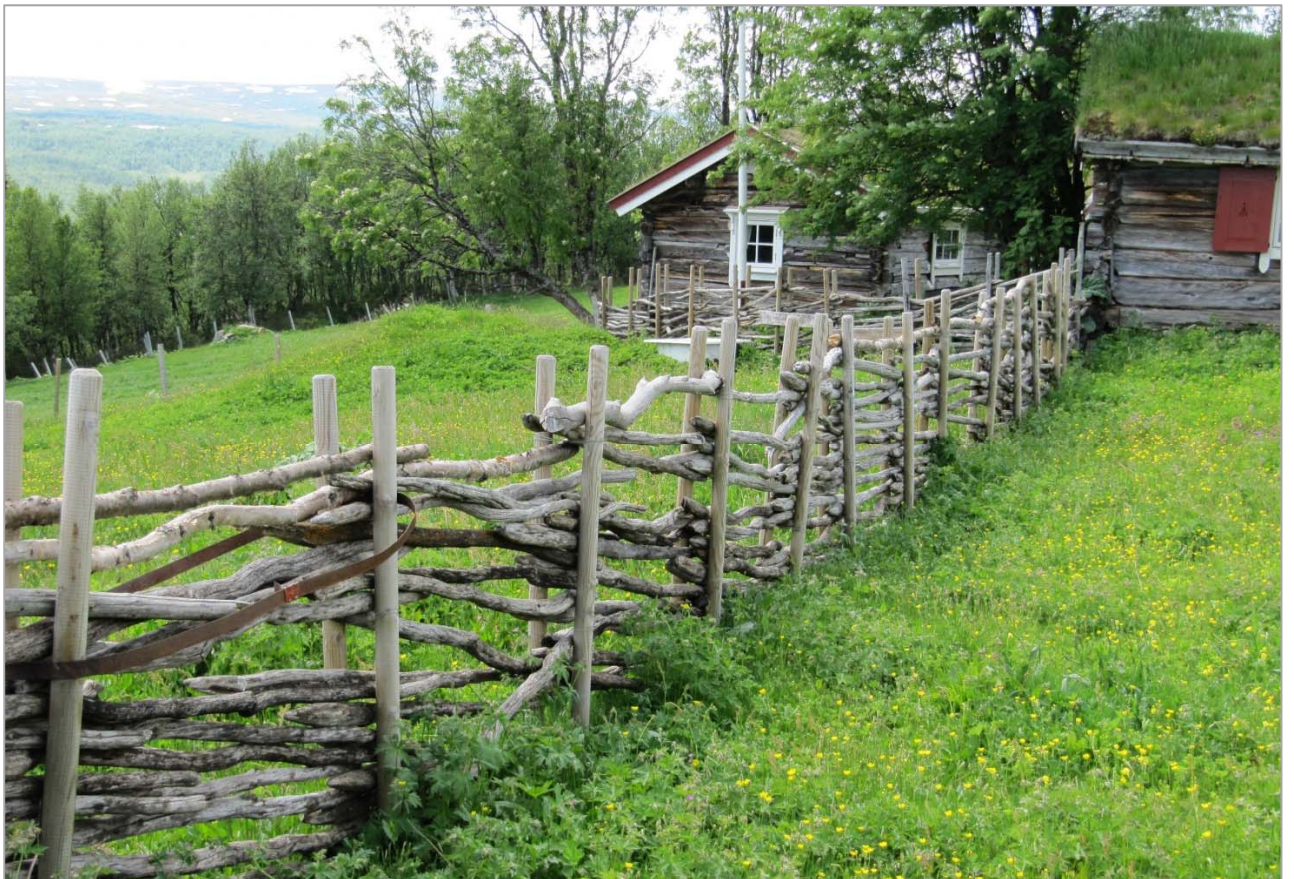
*Gjerde av staur på seter i Os i Østerdalen, fotografert utenfor seterflatene. Foto Yngve Rekdal, NIBIO.*

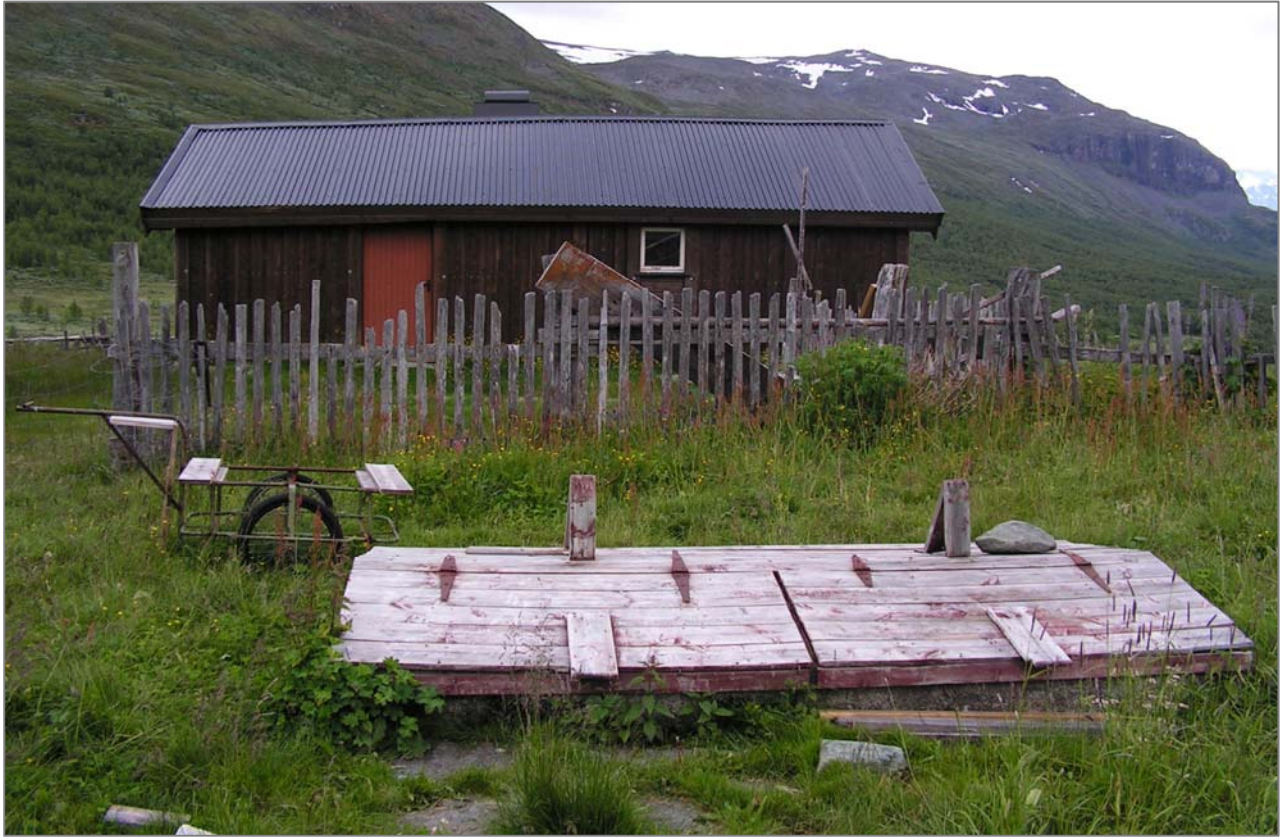
*Støpt avkjølingskum dekket med lem. Bak står tralla til frakt av melkespann. Foto KAS, Vågå i Oppland.*

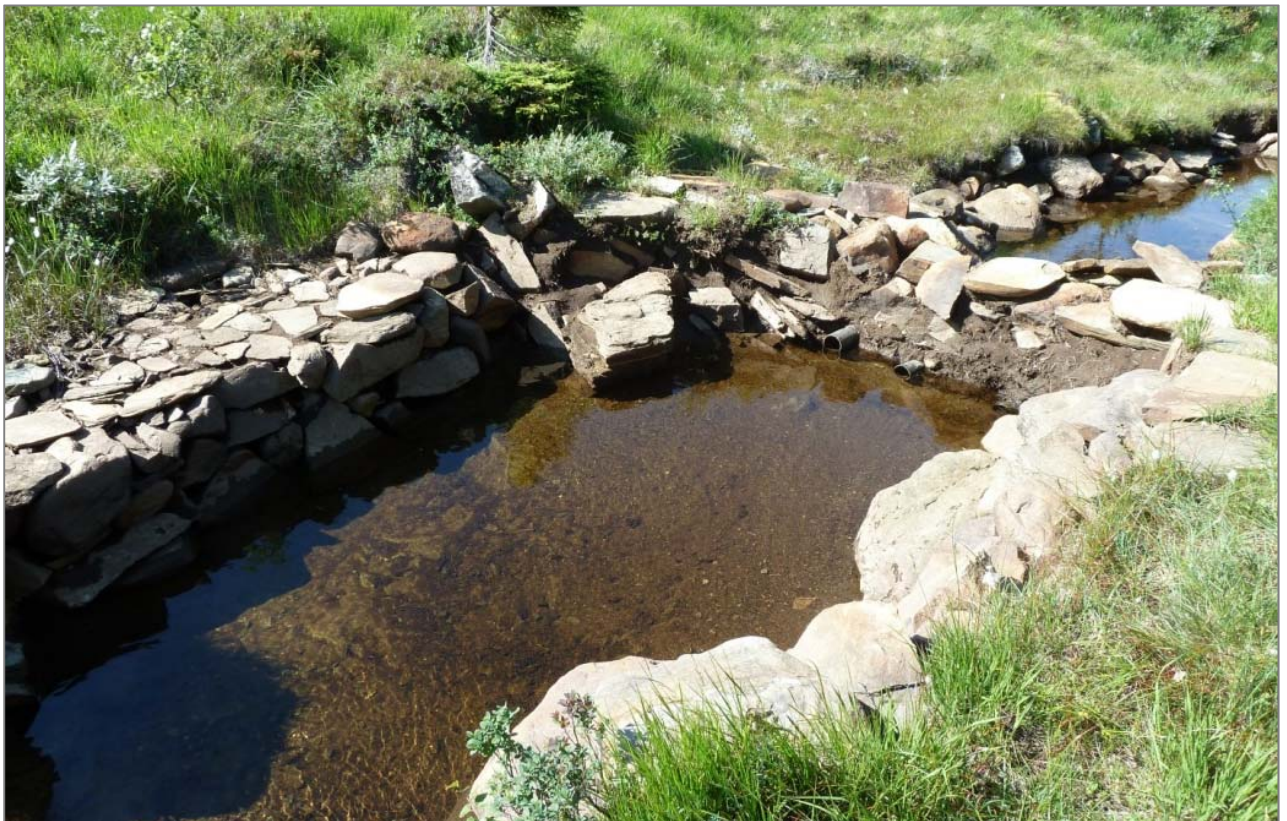
*Steinsatt avkjølingsplass for melkespann i bekken. Foto WEF, Tydal i Sør-Trøndelag.*

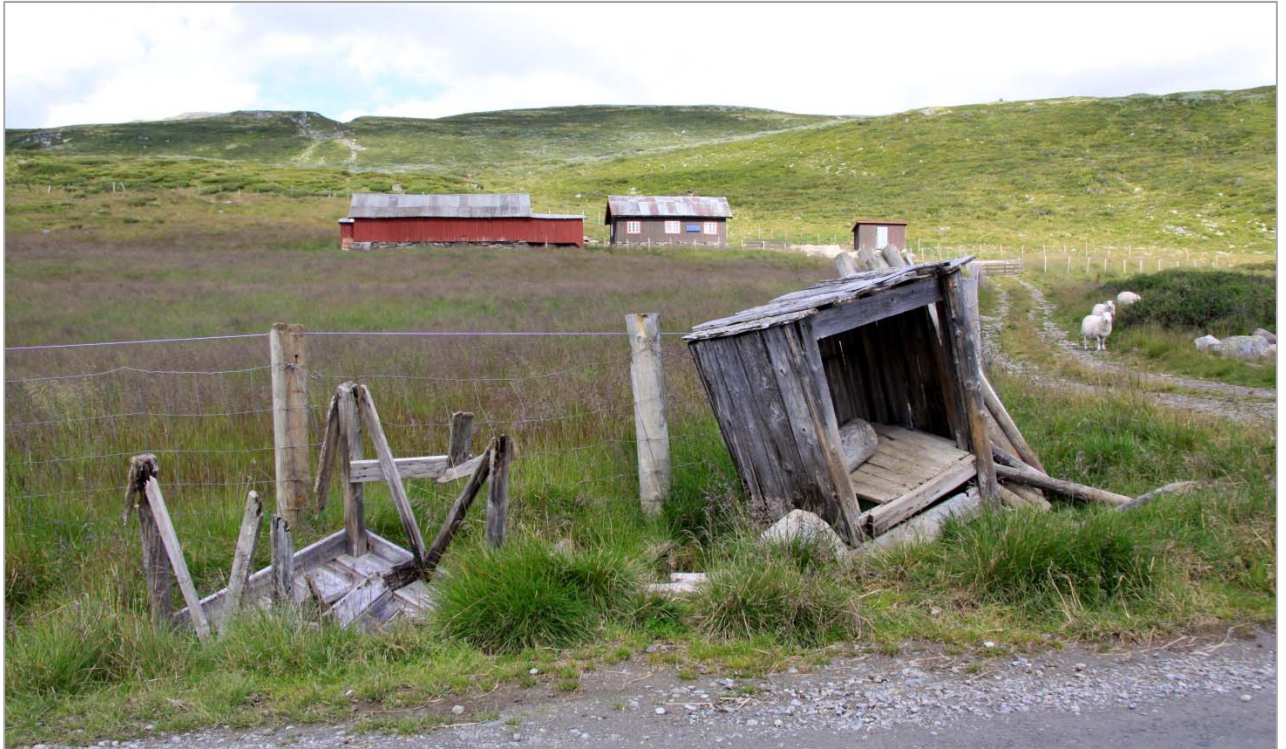
*Det var få melkeramper å se innenfor registreringsområdet og tilstanden var så som så. Foto KAS, Buskerud.*

Flere ramper er tatt vare på og rustet opp, men vi har registrert bare fire eksemplarer; to på Østlandet, en på Vestlandet og en i Midt-Norge. En grunn til at vi fanget opp få ramper er avgrensningen vi satt for registreringen. Noen ramper står tett ved grinda mens andre er plassert litt vekk fra selve seteranlegget, ved veikryss eller innkjøring. Dermed faller de utenfor registreringsområdet vårt.

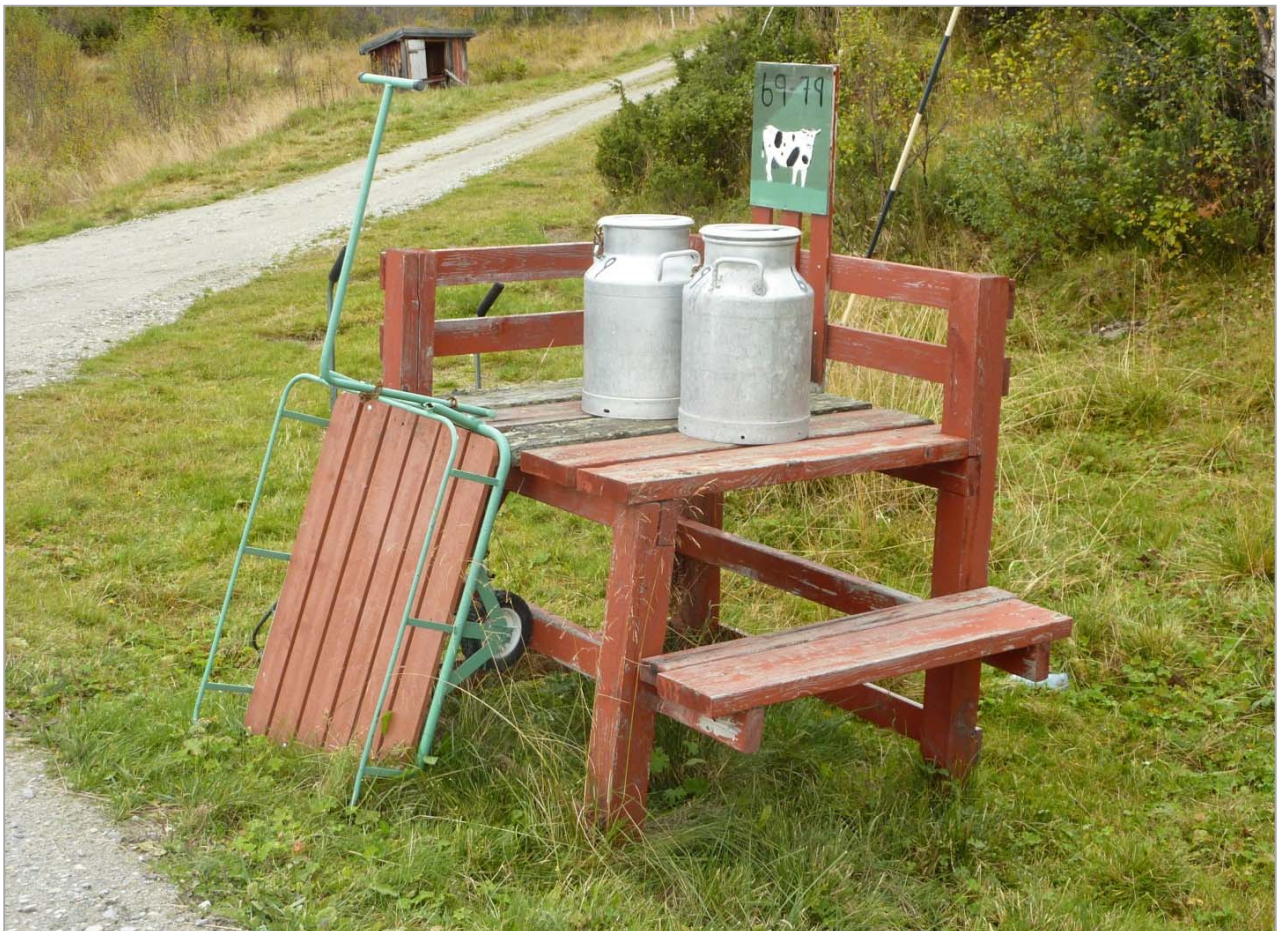
*Her er rampe tatt vare på som et minne, utstyrt med spann og melketraller og produksjonsnummer. Det er kort vei til avkjølinga i bakgrunnen. Foto Ivar Ekanger, Os i Hedmark.*

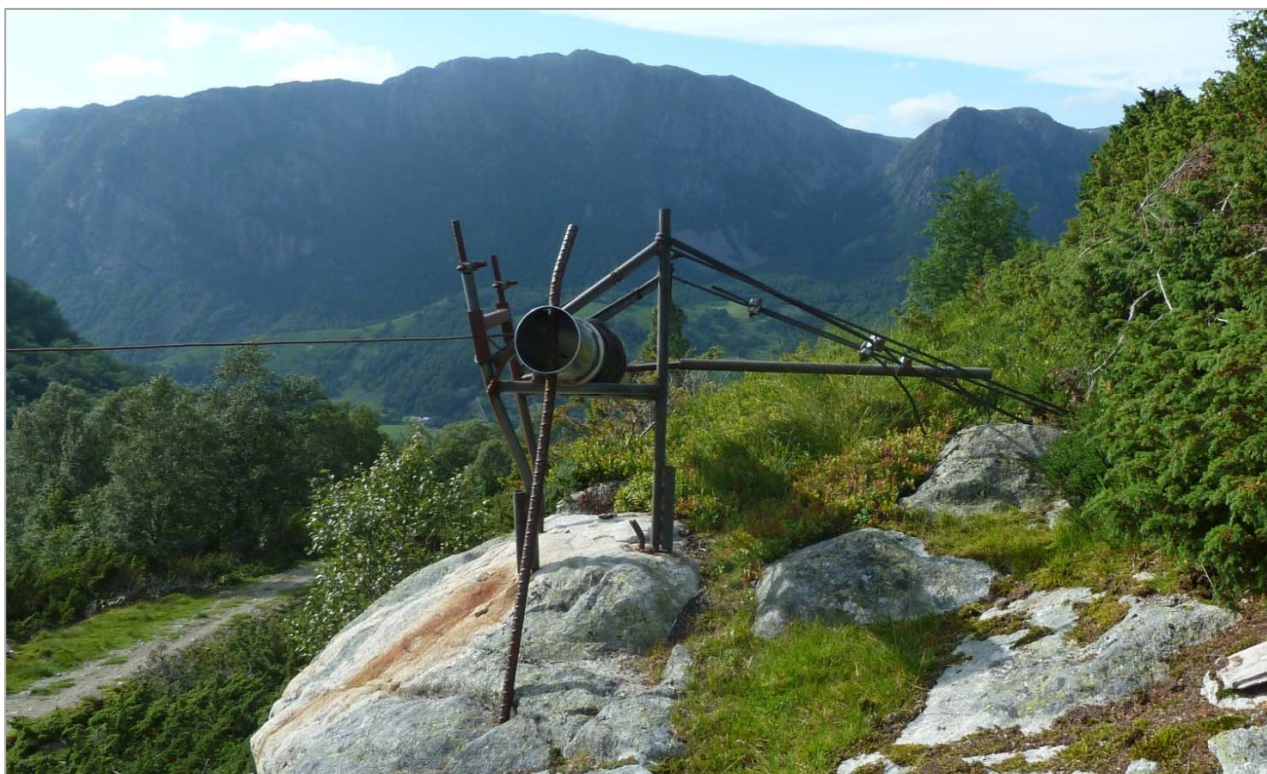
*Løpestrengen kom i bruk tidlig på 1800-tallet, mest på vestlandstøler med kort og bratt avstand til gården. Her er en nokså ny utgave. Foto JRE, Forsand i Rogaland.*

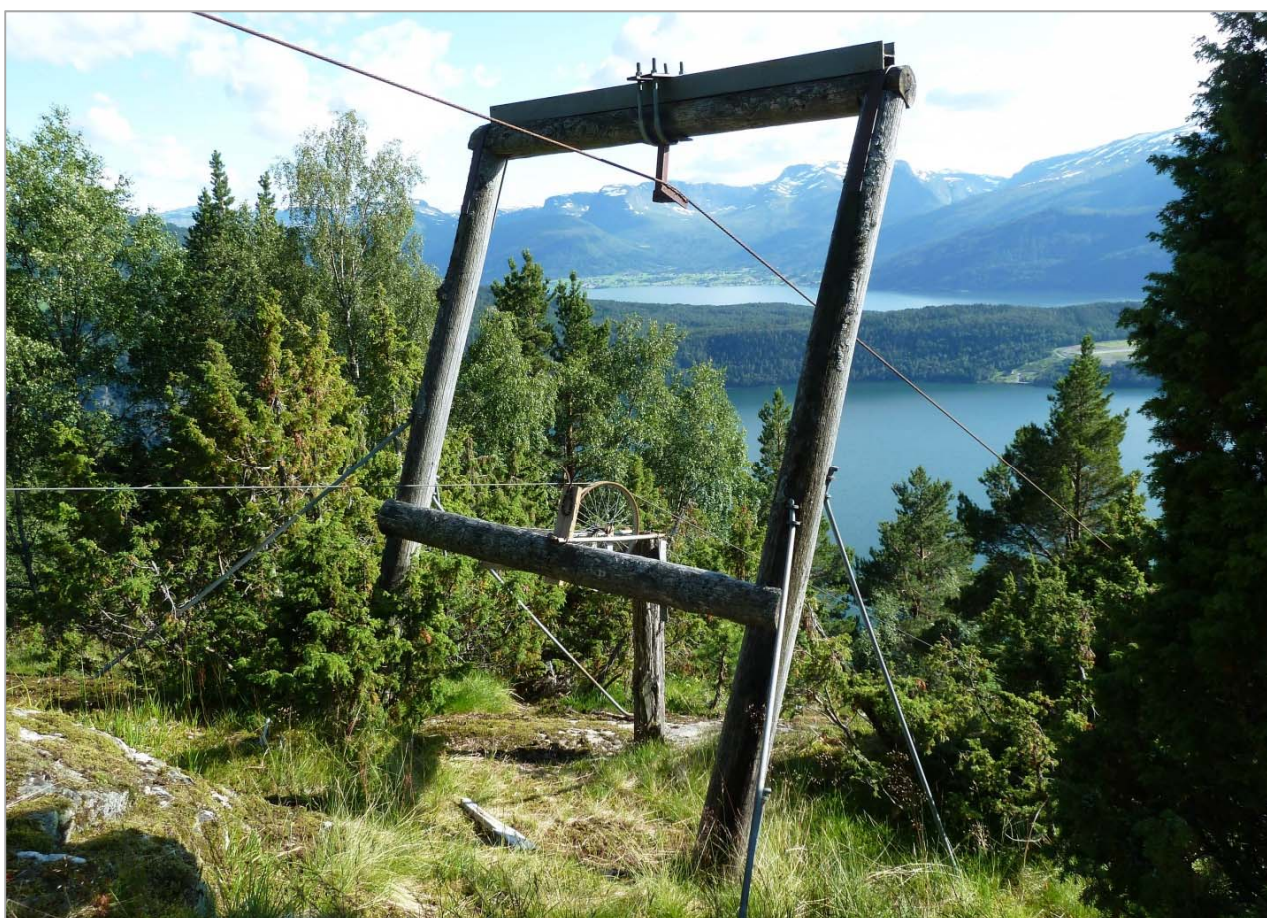
*Velholdt løpestreng på støl i Nordfjord. Foto KAS, Eid i Sogn og Fjordane.*

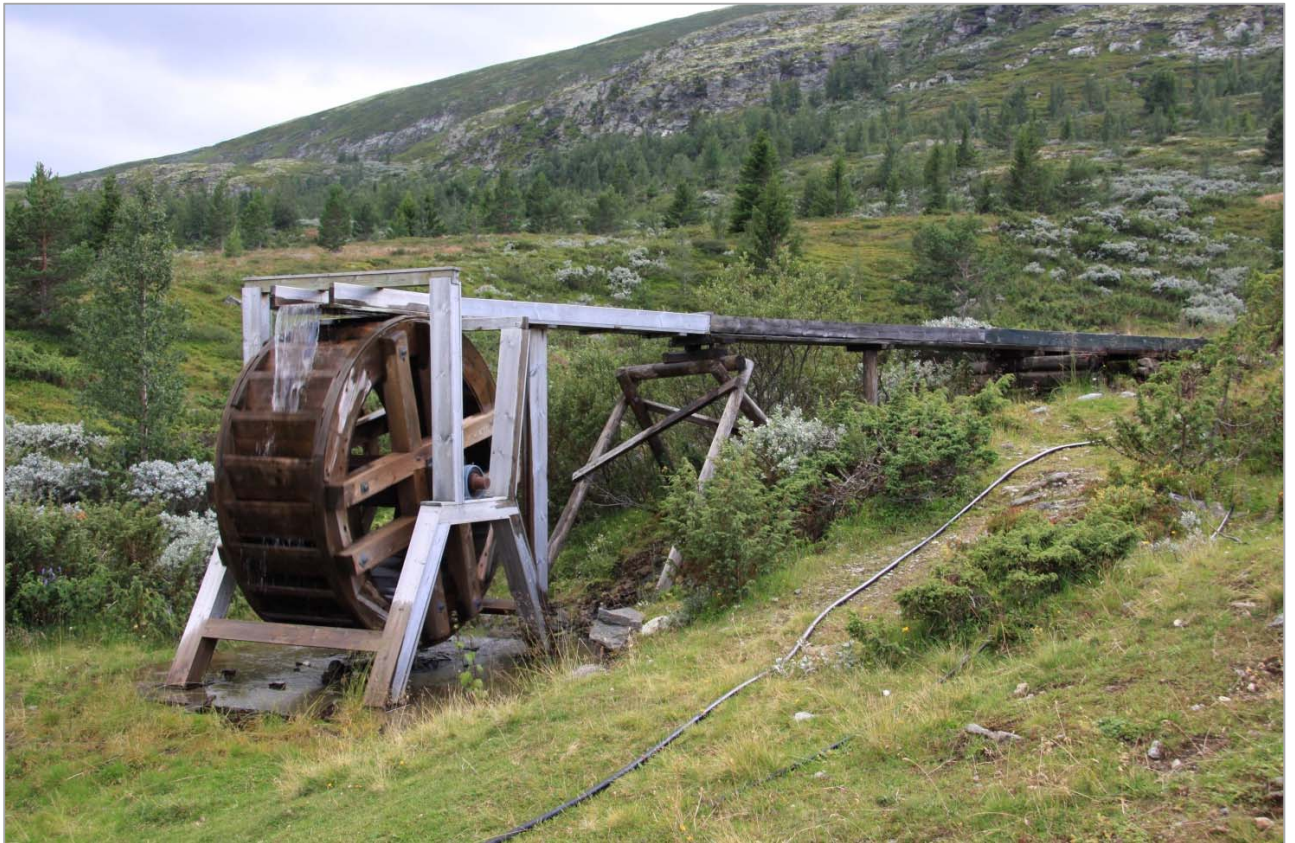
*Å kinne smør var en tung jobb. Noen sette benyttet vannkraften fra bekken til å dra kinna ved hjelp av et vasshjul. Foto KAS, Nord-Fron i Oppland.*

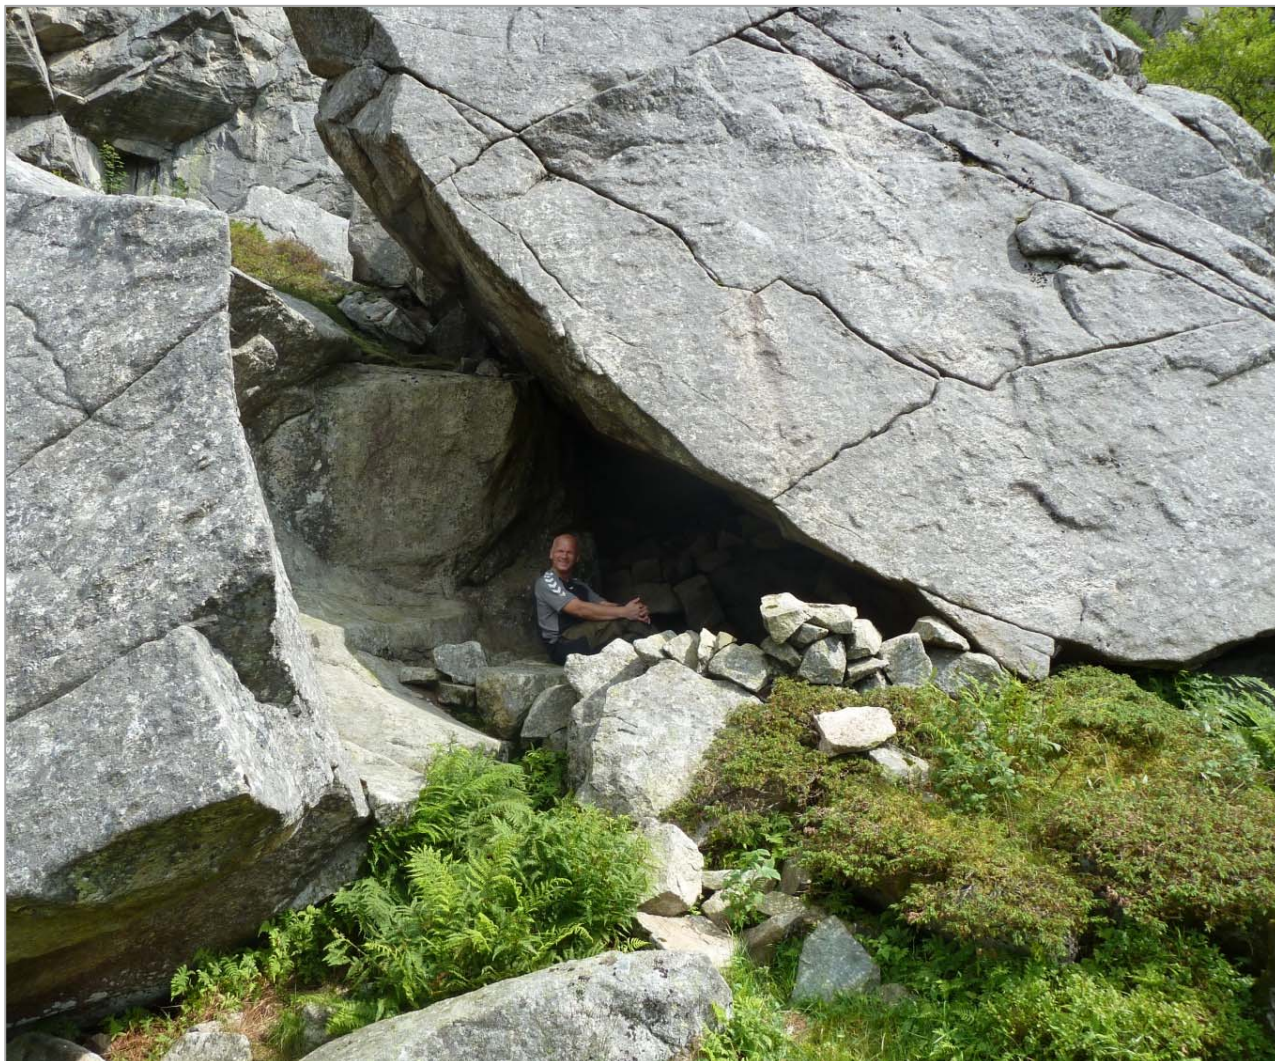
*Forsterket med en oppmurt kant, ble helleren en skjermet plass for folk eller fe. Foto JRE, Forsand i Rogaland.*
