# Hvordan står det til på setra?

Registrering av setermiljøer i perioden 2009–2015

NIBIO RAPPORT | VOL. 3 | NR. 88 | 2017

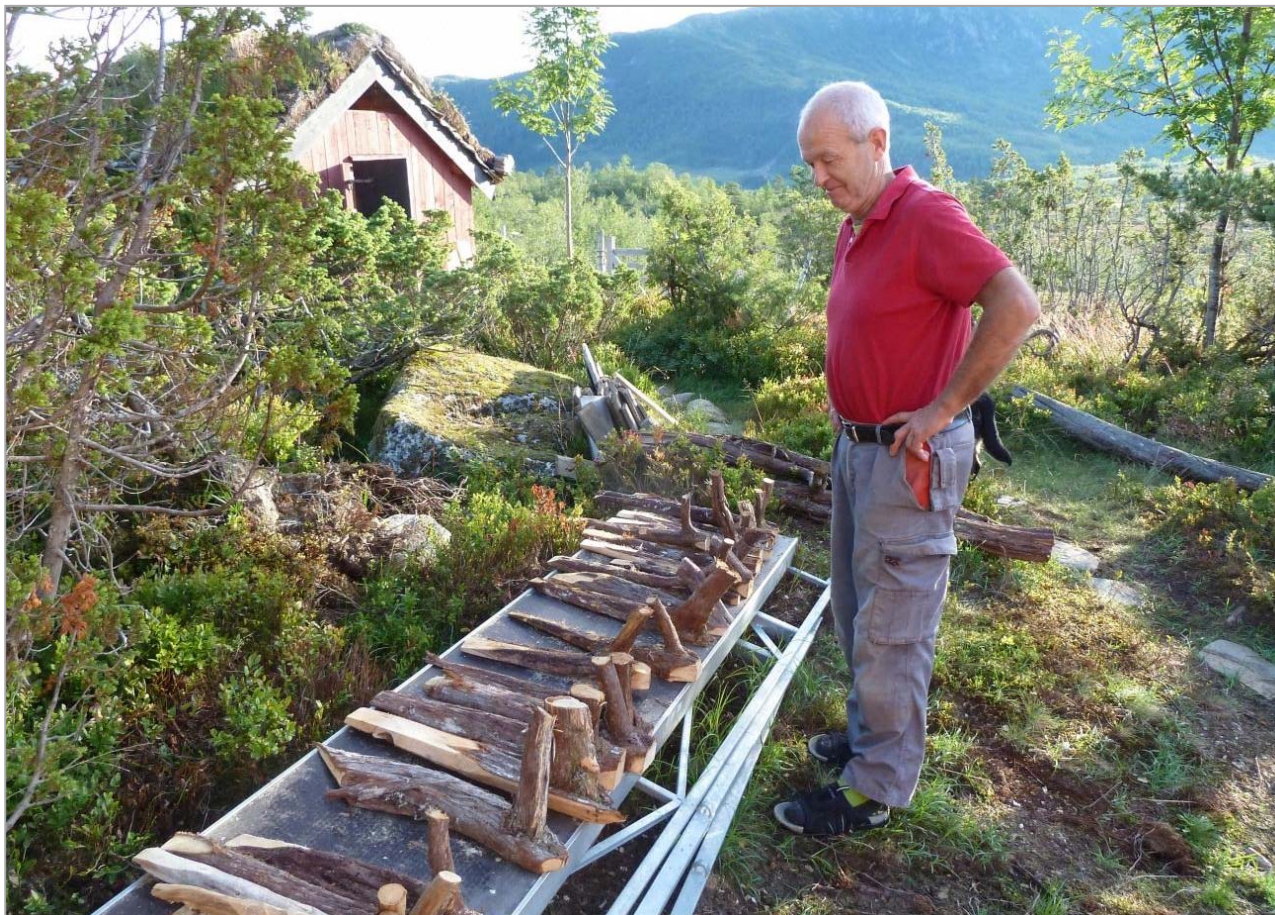
*Ivar Sunde på Bakkestøylen i Jølster har samlet einer til torvhaldstokker på selet sitt. Både einer og torv er tatt fra nærområdet til setra – som det ble gjort i gammel tid. Sunde er, som mange fritidsbrukere på setrene, opptatt av tradisjoner og av å holde stølsområdet åpent og trivelig. Foto JRE, Sogn og Fjordane.*

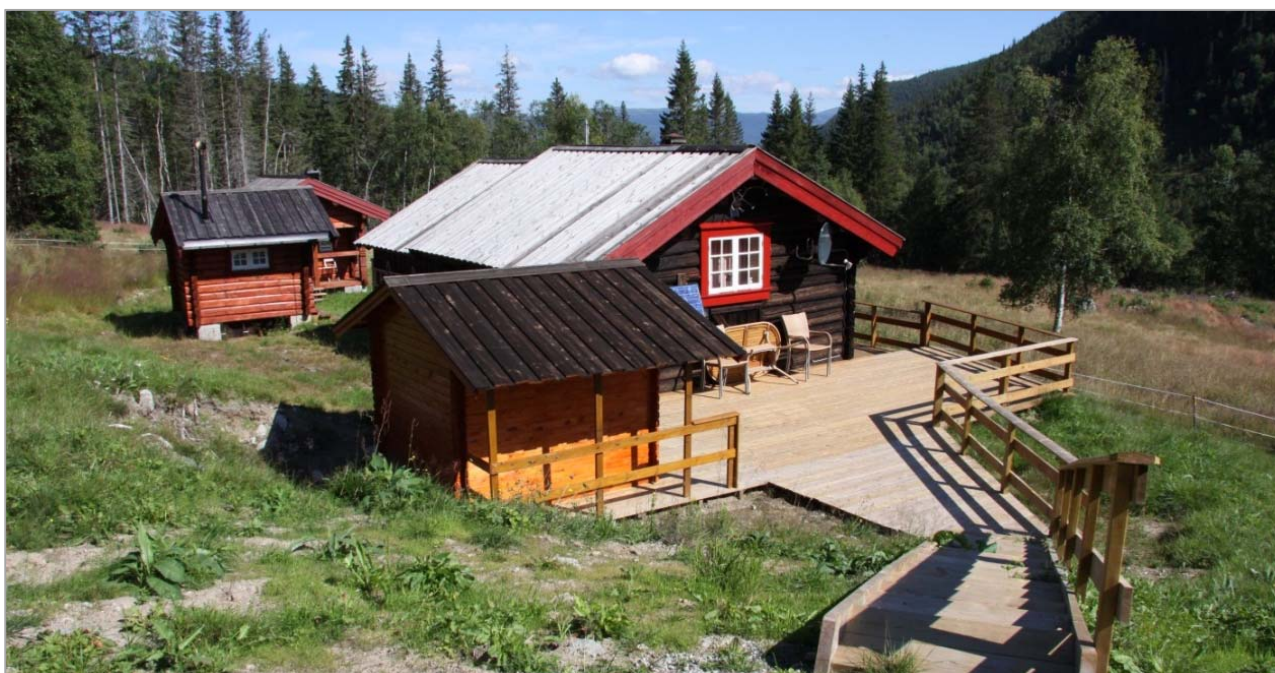
*Alle setereiere er ikke like opptatt av bevaring. Når anlegg utvides med nye hus for fritidsbruk, og seterstua bygges på mens uthusene blir borte, forsvinner «setra» inn i et hyttetun. Det trengs tiltak for å bevare tradisjonelle seterbygninger og seteranlegg som fortsatt har noenlunde «komplette» bygningsmiljøer. Foto KAS.*

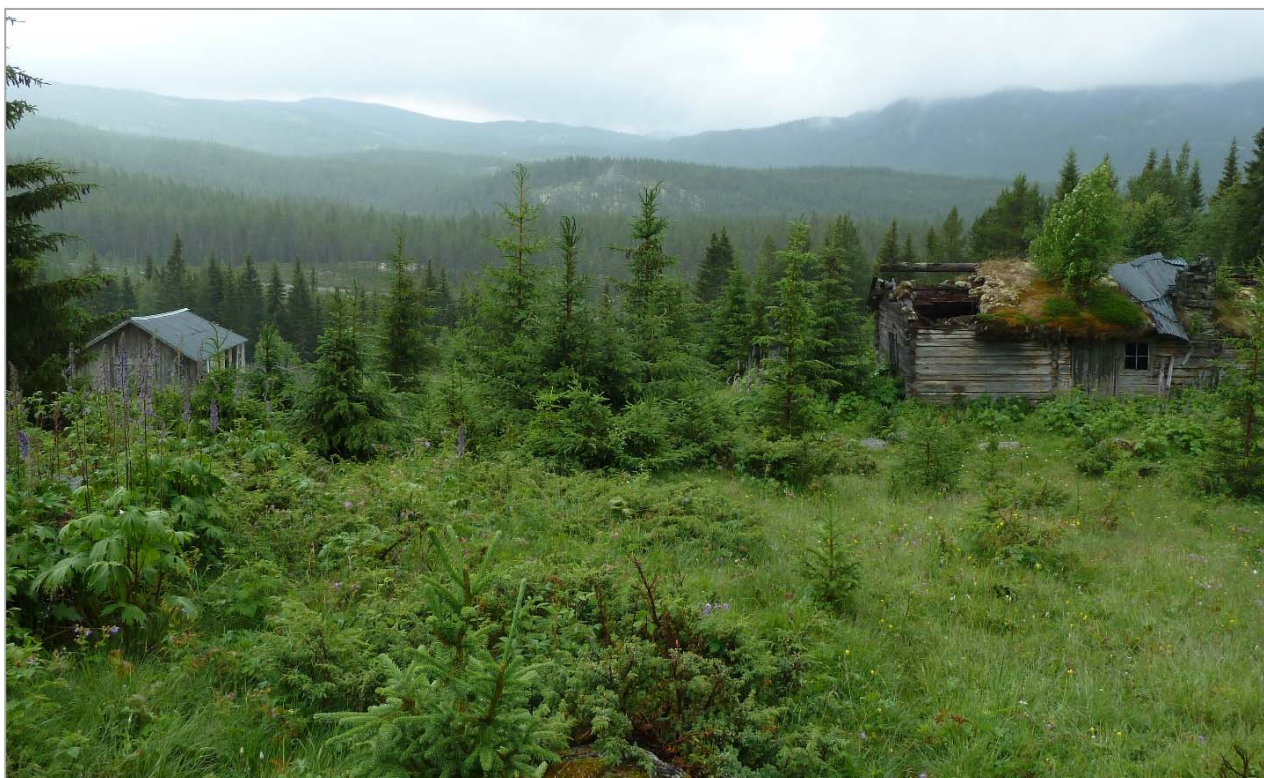
*Forfall og gjengroing hører gjerne sammen. Når folk og dyr har forlatt setra, tar naturen stedet tilbake. Foto FRB.*
