Bioforsk Rapport

Vol. 9 Nr. 90, 2014

Effekt av randsoner langs vassdrag i jordbruksområder på Jæren.

- delprosjekt 2

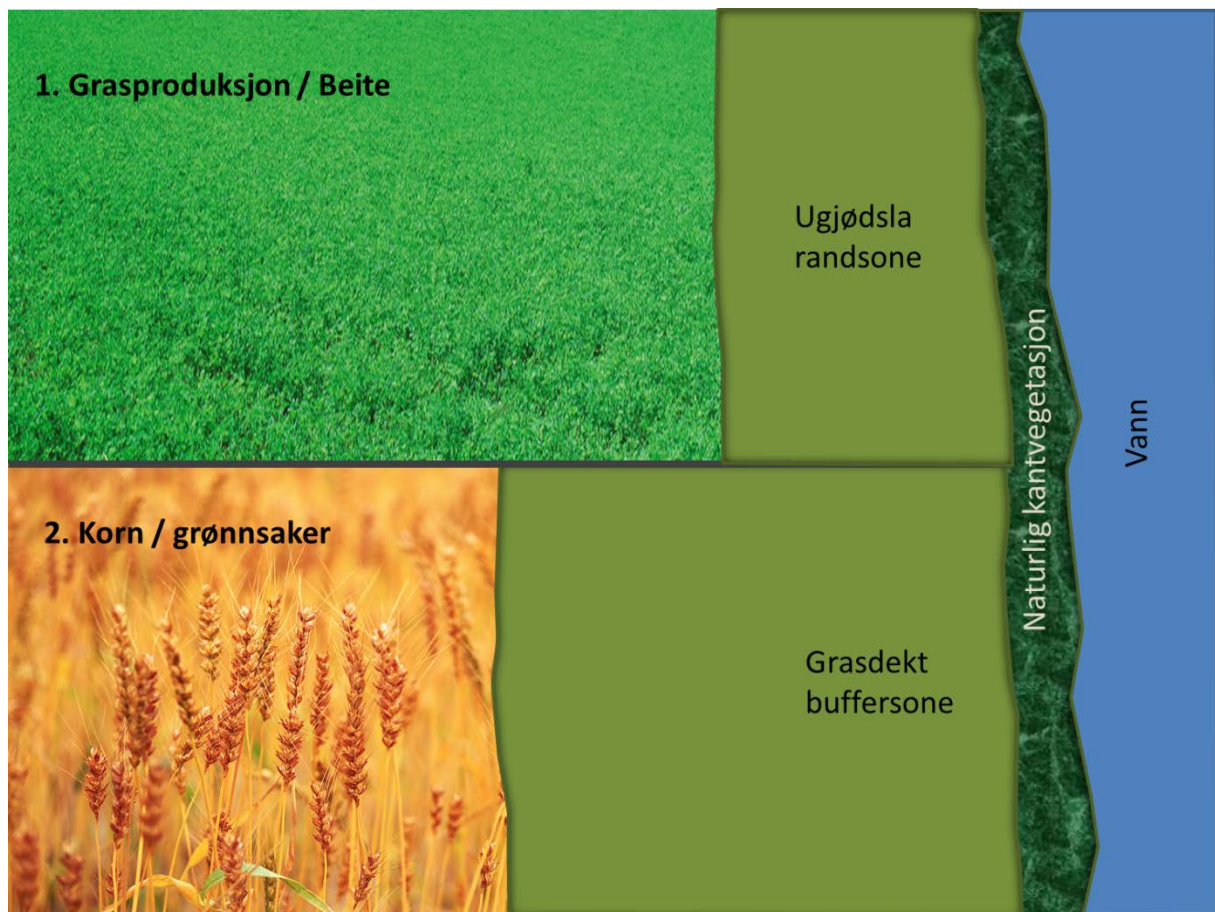
Figur 3. Prinsippkisse av type forsøksområder hvor jordprøver til kjemiske og fysiske analyser er gjennomført.

Det er av stor interesse å vurdere i hvilken grad ulike former for vegetasjonsdekke kan redusere fosforlekkasjer fra jordbruksjord til elver og bekker. Dette er imidlertid et krevende og vanskelig problemstilling. Prosjektet har derfor først og fremst hatt som mål å øke kunnskapsgrunnlaget om jordas kjemiske og fysiske egenskaper i jordbruksjord sammenlignet med ugjødsla randsoner i eng og beitemark (5 m bred) og grasdekt buffersone mellom åker og vassdrag (10 m bred) (Figur 3).

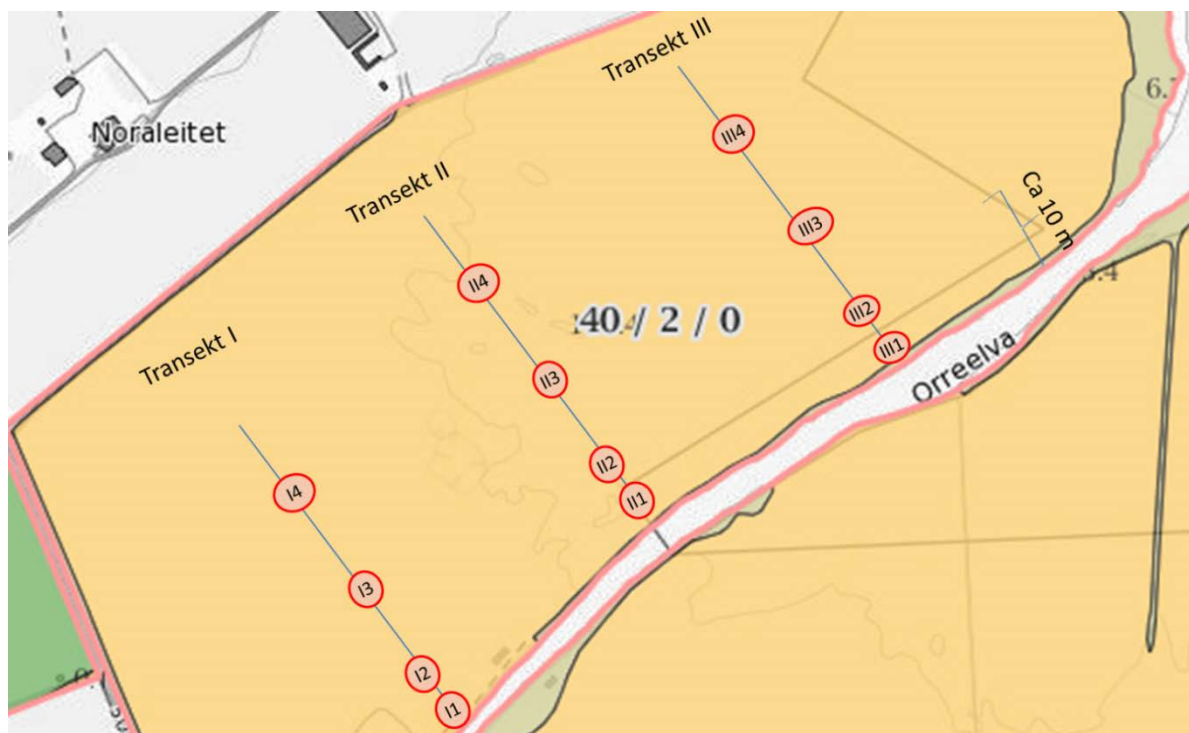
Figur 10. Lokalisering av prøvetakingspunkter ved lokalitet 2, fugleperspektiv.

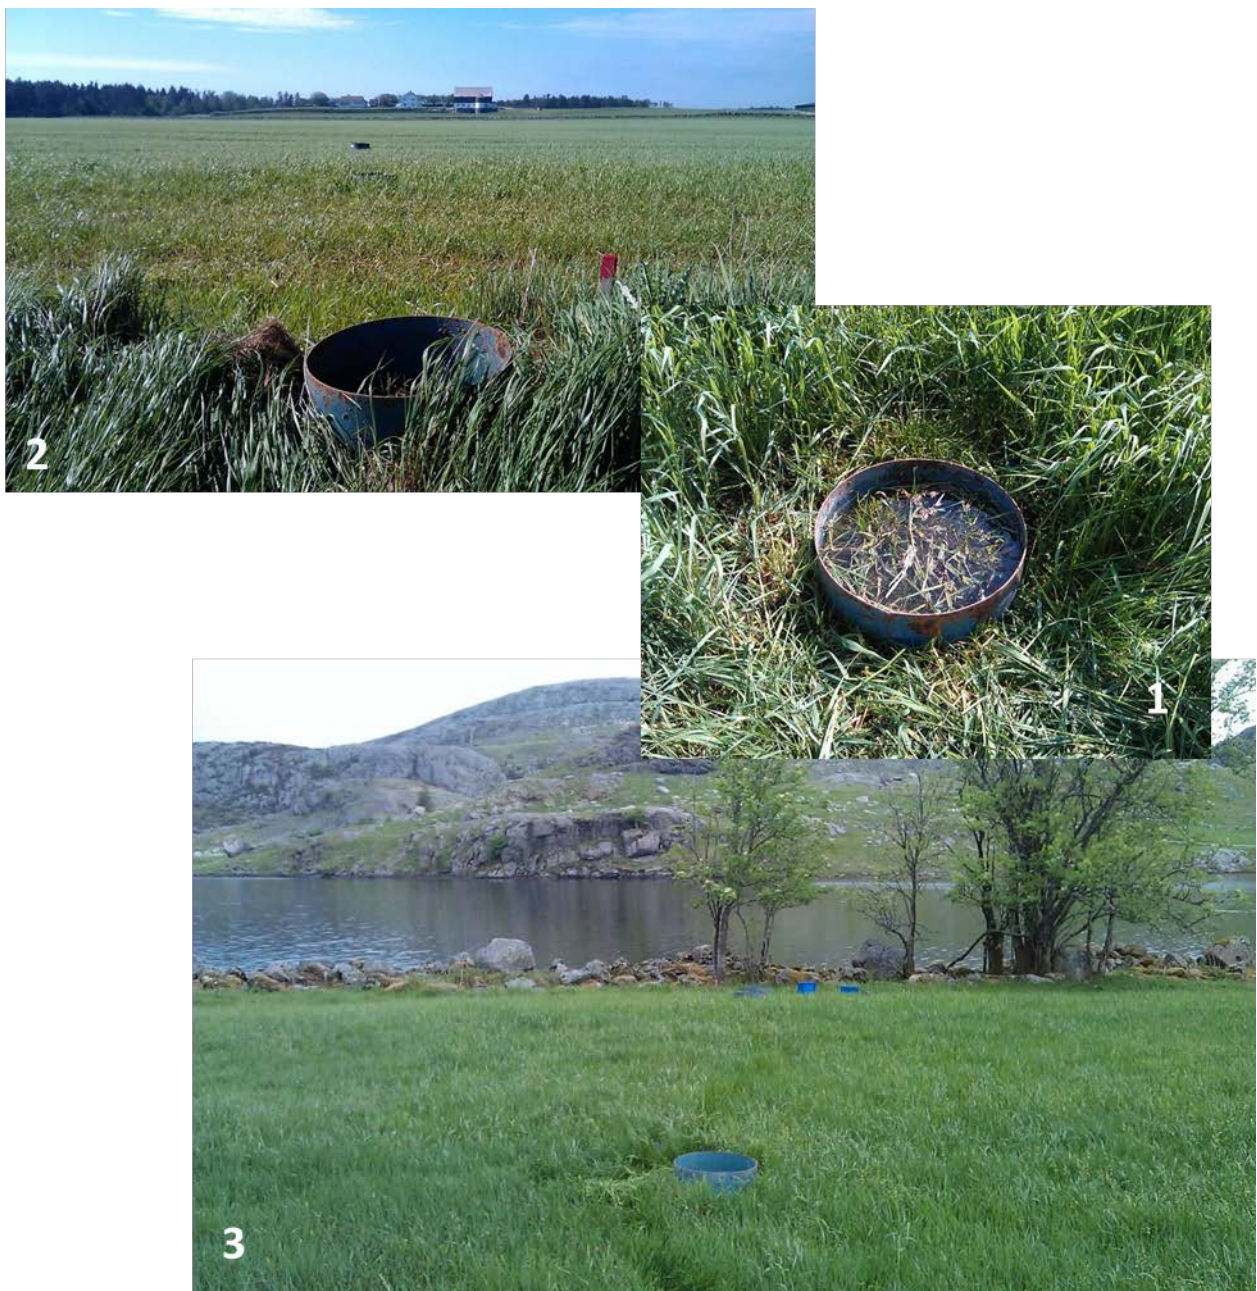
Figur 18. Bildene viser infiltrasjon ved alle tre lokalitetene våren 2014 (Foto: G. Paulsen).

Det benyttes enkeltring ring infiltrrometer som gir informasjon om infiltrasjonshastigheten av vannet. Jo bedre infiltrasjonskapasitet, jo mindre overflateavrenning. Figur 18 viser bilder fra infiltrasjonstester ved de tre lokalitetene.

Infiltrometer-testene ble gjennomført ved at ringene ble banket ned i bakken som vist i Figur 18. Ringene ble banket godt ned, slik at det ble tett rundt ringen og vann ikke kunne lekke ut. I forkant av at ringen ble banket ned i bakken ble vegetasjonen klippet ned uten å forstyrre røttene, og det ble skåret forsiktig med kniv i jordprofilen der ringene skulle settes ned for å unngå å forstyrre jorda for mye.

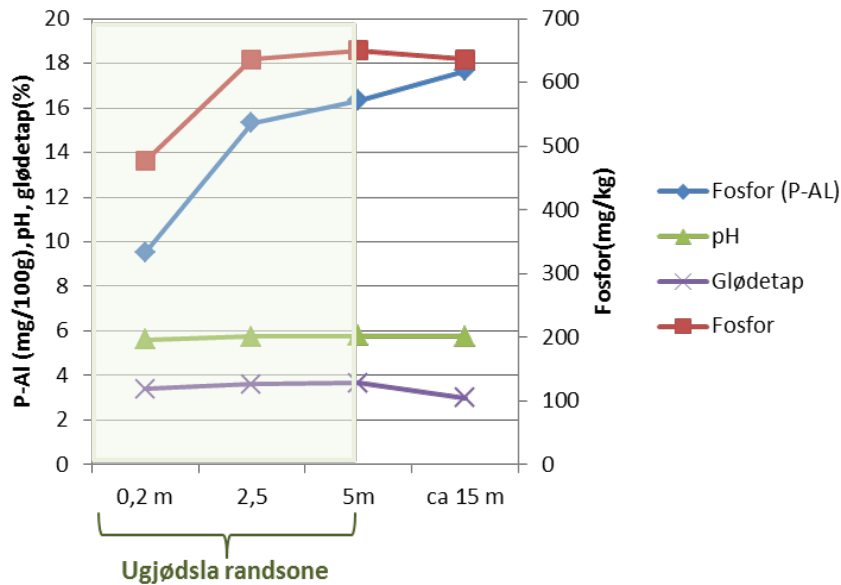
Figur 20. Gjennomsnittlig innhold av fosfor (Total-P og P-AL), pH og glødetap for de tre transektene ved lokalitet 1.

Gjennomsnittlig fosforinnhold i de tre transektene økte fra punktet nærmest den naturlige buffersonen (0,2 m) (477 mg/kg) til midt på randsonen (2,5 m), men flatet derfra ut frem til målinger foretatt 15 m inne på jordet (637 mg/kg), mens P-AL verdiene økte mest fra 0,2 m (10 mg/100g) til 2,5 m (15 mg/100g), men steg ytterligere der ransonen sluttet og 15 m inn på jordet (18 mg/100g), (Figur 20).

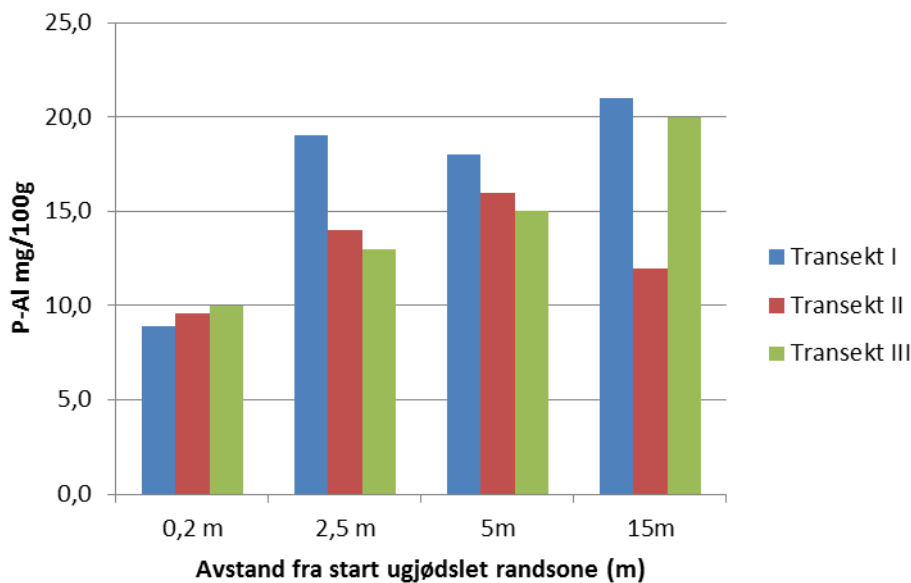
Figur 21. P-AL verdier i hver enkelt jordprøve i de tre transektene ved lokalitet 1.

Figur 21 viser P-AL verdier i hvert enkelt prøvetakingspunkt i de tre transektene. 0,2 m inn i randsonen er nivået relativt likt i de tre transektene (9-10 mg/100 g), mens den største variasjonen er 15 m inn på jordet (12-21 mg/100 g).

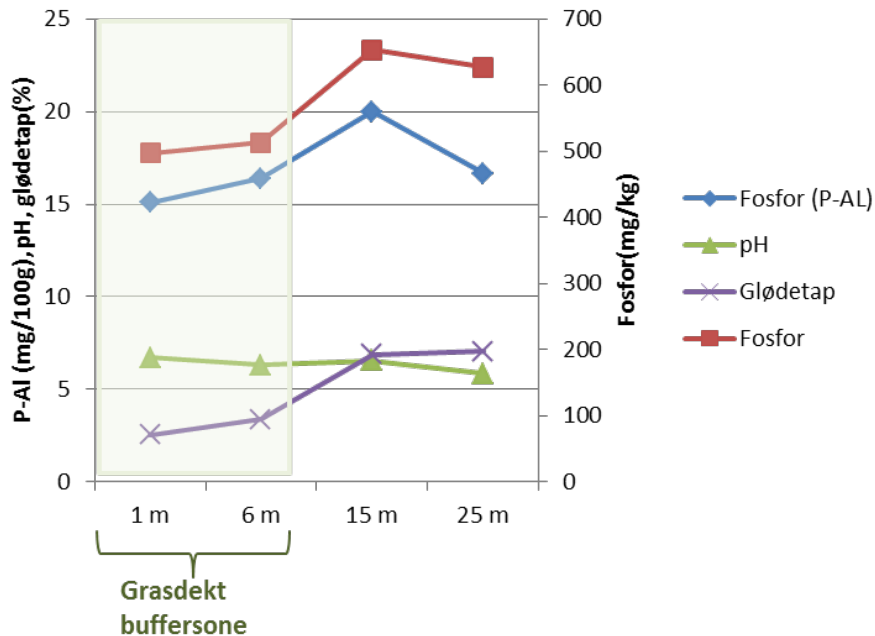
Figur 22. Gjennomsnittlig innhold av fosfor (Total-P og P-AL), pH og glødetap for de tre transektene ved lokalitet 2.

Gjennomsnittlig fosforinnhold i de tre transektene varierer fra 497 mg/kg 0,5 m inne i den ugjødsle randsonen til 653 mg/kg 15 m inne på jordet, mens P-AL verdiene varierte fra 15 mg/100g til 20 mg/100g 15 m inne på jordet (Figur 22).

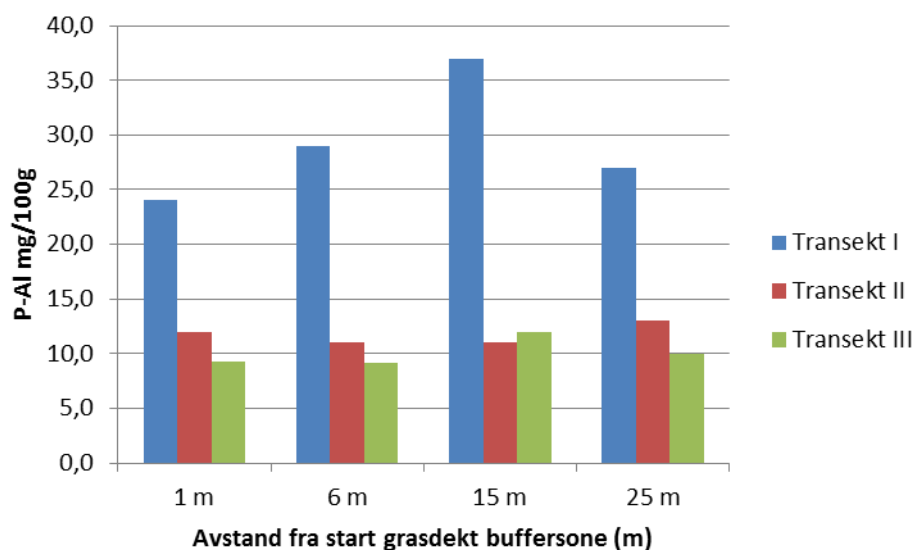
Figur 23. P-AL tall i de tre transektene på lokalitet 2.

Figur 23 viser at P-AL verdiene er mye høyere i prøvetakingspunktene i transekt I (24-37 mg/100 g), sammenlignet med transekt II og III (9-13 mg/100 g). I transekt I øker P-AL verdien fra 1 m inn i buffersonen frem til 15 m ut på jordet, men så reduseres P-AL verdien noe 25 m inne på jordet igjen. Det er det samme mønsteret for P-AL verdier i transekt III, mens transekt II ikke er så store variasjon fra jordekant inn på jordet.

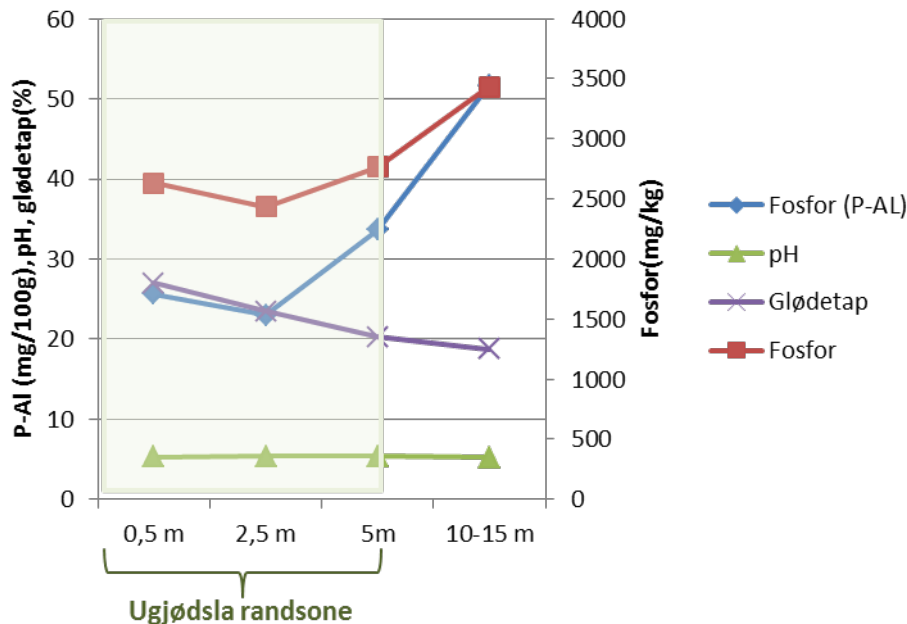
Figur 24. Gjennomsnittlig innhold av fosfor (Total-P og P-AL), pH og glødetap for de tre transektene ved lokalitet 3 i jordprøver tatt i de 5 øverste ca av jordprofilen.

Figur 24 viser at både gjennomsnittlig fosforinnhold og P-AL verdier er lavere i den ugjødsla randsonen enn inne på jordet. I randsonen var fosforverdiene rundt 2500 mg/kg, mens det var nesten 1000 mg/kg mer på åkeren. P-AL verdiene varierer fra ca 25 mg/100g og fordobles til ca. 50 mg/100g 10-15 m inne på jordet.

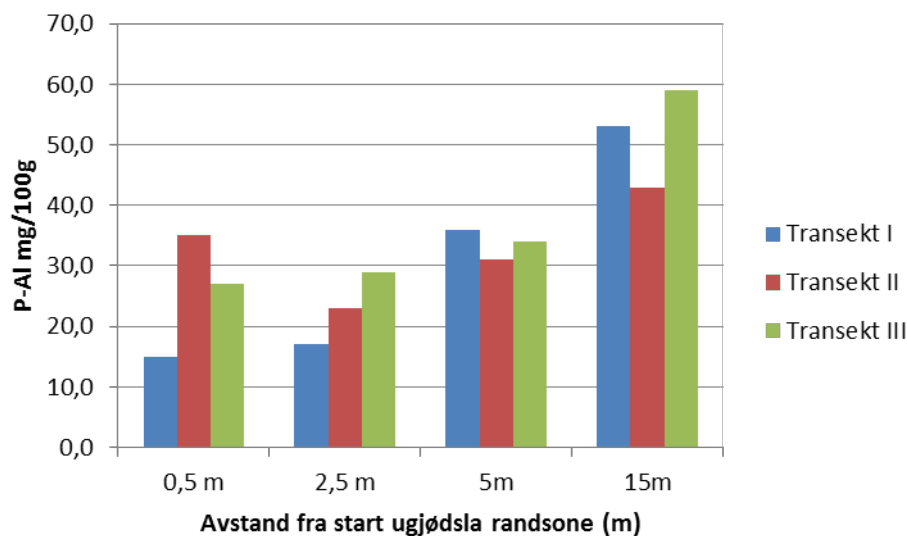
Figur 25. P-AL tall i de tre transektene på lokalitet 3.

I alle transektene var P-AL verdiene lavere i randsonen enn lengre opp på jordet (Figur 25). I transekt I og III økte verdiene med avstand fra starten på den ugjødsla randsonen fra hhv 15 og 27 mg/100 g til hhv 53 og 59 mg/100g. I transekt II var også mønsteret det samme med unntak av ved 0,5 m, hvor verdien var høyere enn ved overgangen fra randsonen til jordet.

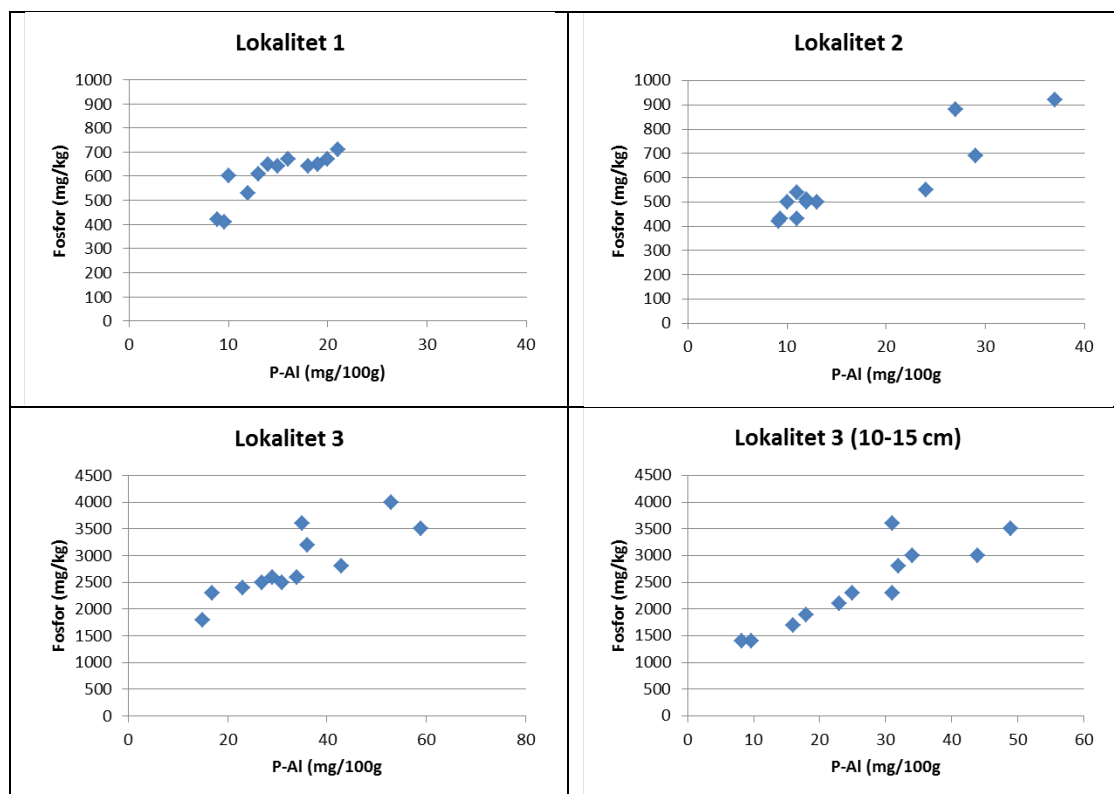
Figur 27. Forholdet mellom konsentrasjonen av totalfosfor (mg/kg) og P-AL (mg/100mg) ved de tre lokalitetene.

Det er en god sammenheng mellom totalfosfor innhold og P-AL status. Jordprøver fra alle tre lokaliteter viser at jo høyere fosforinnhold, jo høyere er P-AL-nivået (Figur 27).

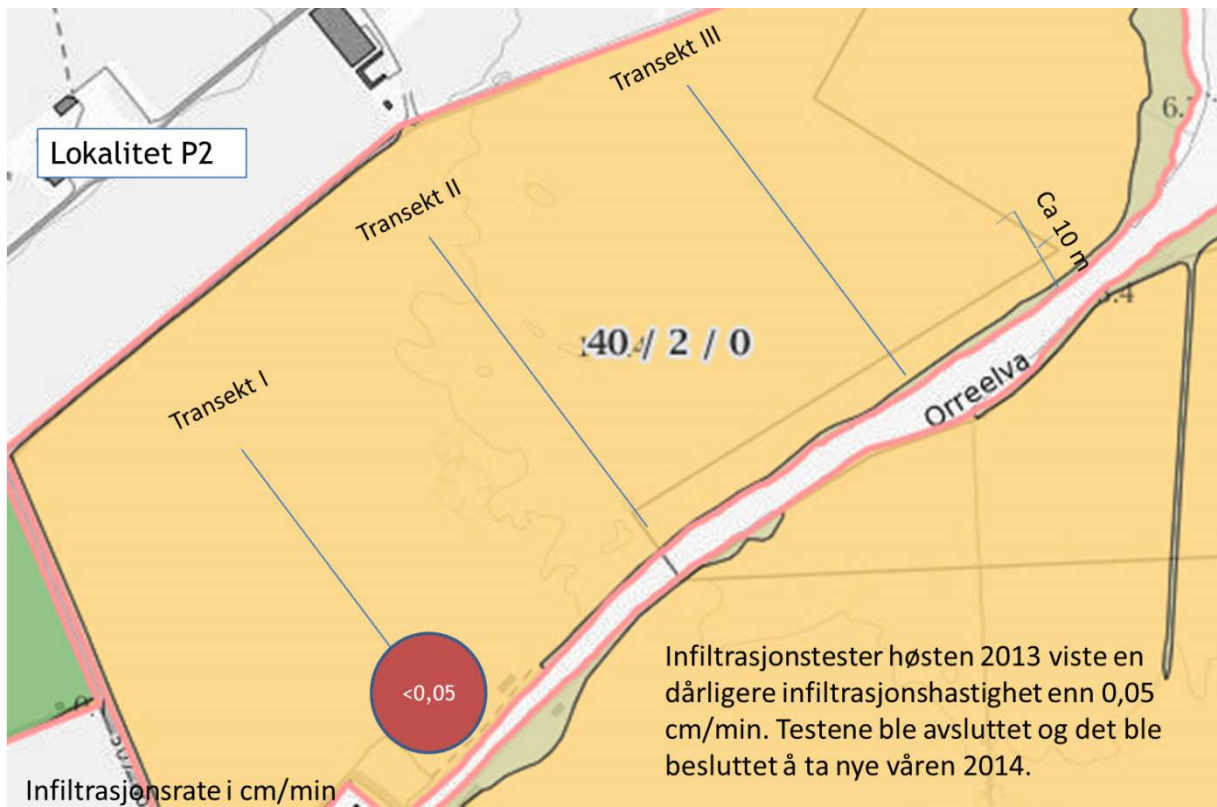
Figur 30. . Infiltrasjonkapasitet på lokalitet 2, høsten 2013.

Høsten 2013 ble det gjennomført kun noen få infiltrasjonstester, men arbeidet ble avsluttet da vannet ble stående i infiltrasjonsringen uten å synke (Figur 30). Bildet i Figur 37 viser at vannet sto flere steder, noe som forklarer hvorfor det var vanskelig å gjennomføre infiltrasjonstester. Det historiske bildet fra 1963 i Figur 32, gir også en indikasjon at det tidligere har vært et vått område her.

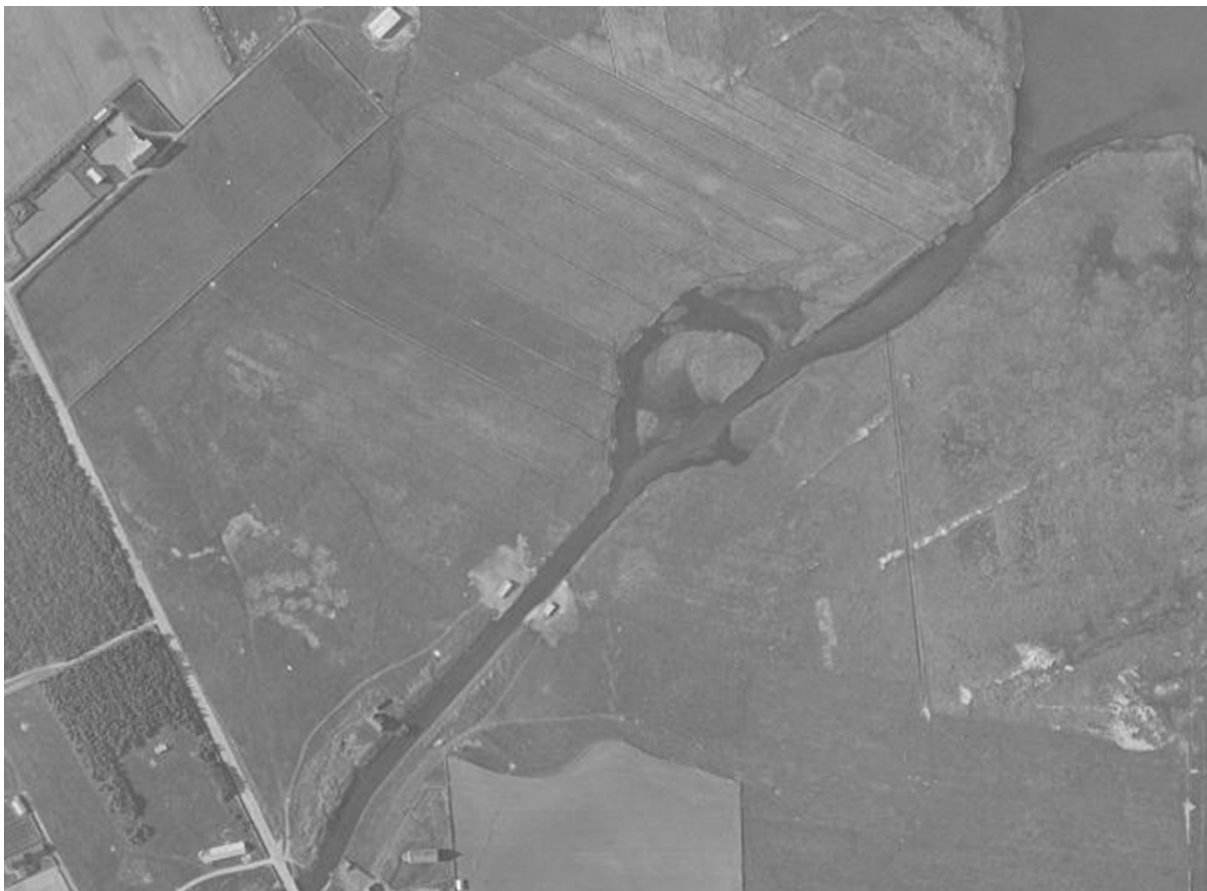
Figur 32. Historisk bilde fra lokalitet 2 fra 1963. Bildet er hentet fra opplysningen 1881

Flere steder på åkeren sto det vann. Årsaken til at det står vann på jordet kan være at det er høy grunnvannstand, en teori som kan underbygges om man ser på et historisk bilde fra 1963 (Figur 32), hvor det står vann inn på jordet. Det er lavere jordfuktighet i den graskledd buffersonen enn inne på jordet. Dette kan være påvirket av at vegetasjonene i sonene trekker opp vann, men det kan også skyldes at kanten ligger noe høyere enn arealene lengre inne på jordet.

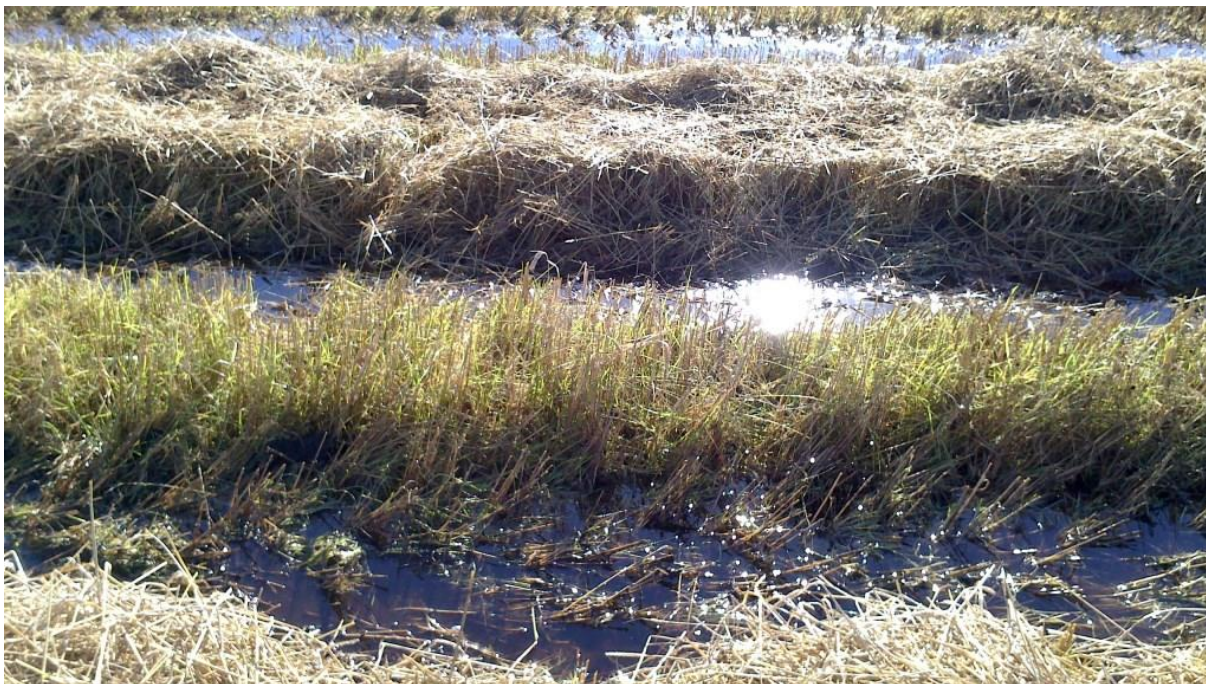
Figur 37. Bilde av at vannet flere steder sto på jordet ved lokalitet 2, høsten 2013.
