Bygningsmiljøer i jordbrukslandskapet

Kari Stensgaard

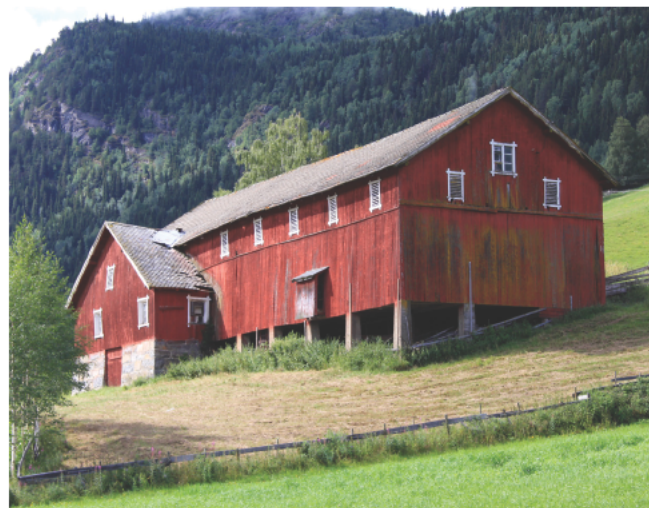
Blir det «tomt» i landskapet når de store låvene forsvinner? Ål, Buskerud. Foto K. Stensgaard.

Skjebnen til de store låvene er et stadig aktuelt tema. Det dreier seg om driftsbygninger bygd i hovedsak mellom 1860 og 1960, typisk med store høyloft og kjørebri. Høy, som tidligere var en hovedbestanddel i dyras matseddel, utgjør nå bare en brøkdel av fôret, og høyloftene er blitt overflødige. I våre observasjoner er 58 % av låvene i bruk på en eller annen måte, men mange bare som lagerplass eller garasje. 81 % av låvene er likevel fortsatt i god tilstand.

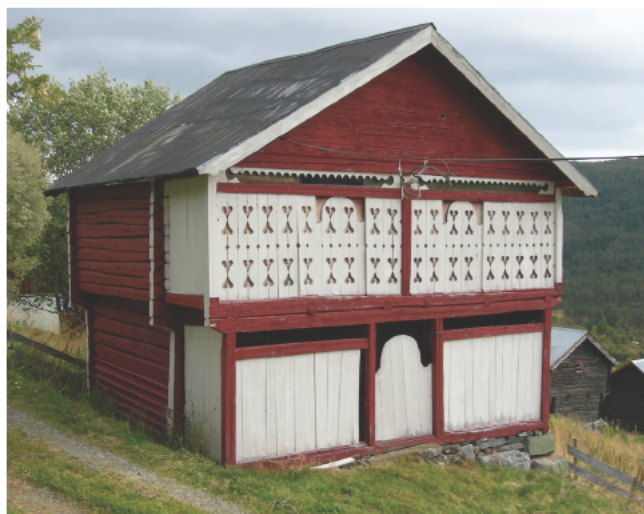
Stabburet er fortsatt tunets pryd og holdes i god stand, selv om oppgavene for lengst er overlatt til fryseboksen og klesskapet. Andre førindustrielle bygningstyper står det dårligere til med. Spesielt utsatt er bygninger som ligger utenfor tunet. Ål, Buskerud. Foto W. Fjellstad.

Av bygningstyper fra «det gamle» landbruket, som ikke lenger har noen funksjon i dagens drift, er det bare stabburet som finnes i et større antall og i god stand. Andre førindustrielle typer, som smier, eldhus, jordkjellere, løer og sommerfjøs, har vi funnet få eksemplarer av og tilstanden på bygningene er bare middels bra. Gamle bygninger på gårdstunet blir bedre ivaretatt enn bygninger utenfor tunet. For eksempel er smier og løer i dårligere stand enn stabbur og eldhus.

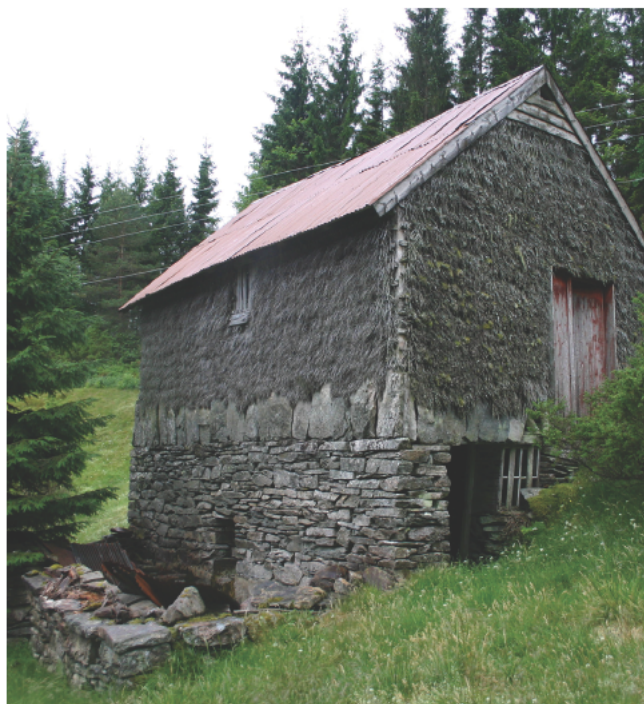
Kombinert løe og sommerfjøs. Tradisjonen med å kle veggene på uthus med brake eller einer er spesiell for Osterøya i Hordaland. Veggene blir tette, men samtidig luftige. Løa er bygd i grindkonstruksjon, som er en byggeskikk vi i dag finner bare på Vestlandet. Foto F. Bentzen.
