# Miljøovervåkingsprogram ved Torp Sandefjord lufthavn

Resultater fra kalenderåret 2017

NIBIO RAPPORT | VOL. 4 | NR. 27 | 2018

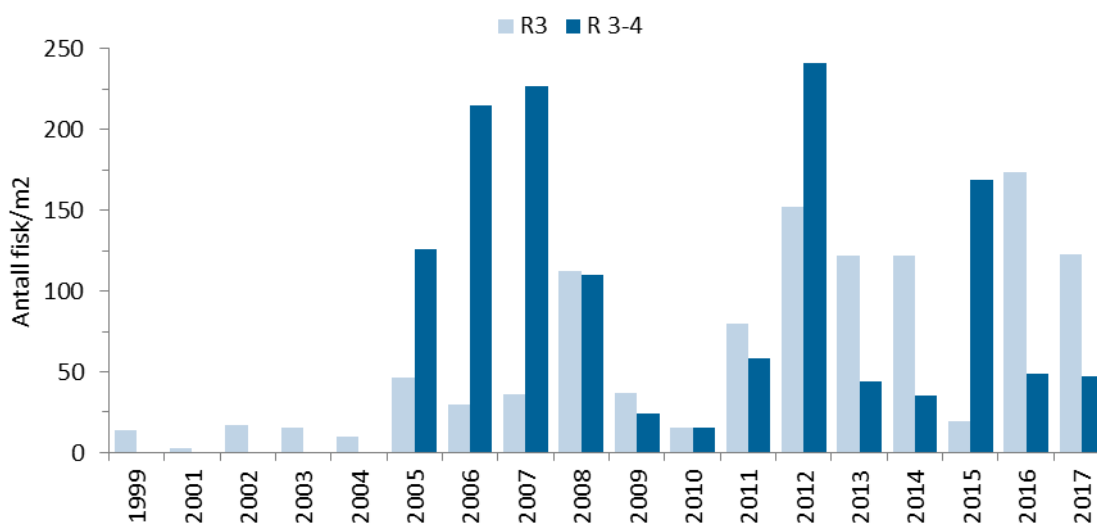
Figur 4. Utvikling i antall fisk per m<sup>2</sup> ved stasjonene R3 og R3-4 i Roverbekken i perioden 1999-2017. Undersøkelsene startet ved stasjon R 3-4 i 2005.

Stasjonene R3-4 og R3 er av størst interesse for å klarlegge om utslipp fra flyplassen påvirker fiskeproduksjonen i bekken. Stasjon R3-4 ligger nær flyplassen (500 m nedstrøms) og gir den beste indikasjonen på eventuell negativ påvirkning som skyldes flyplassaktivitet. Figur 4 viser utvikling i fisketetthet ved disse stasjonene.

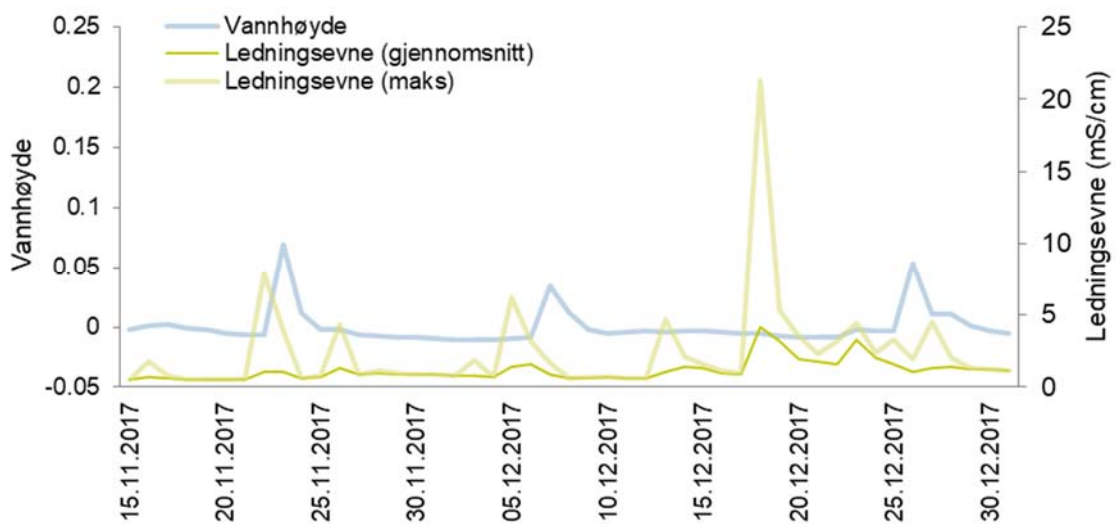
Figur 7. Ledningsevne (mS/cm) og relativ vannstandsending ved stasjon G2 i perioden november til desember 2017.

Vanntemperaturen varierte mellom 1,3 og 14° C. Figur 5 viser gjennomsnittlige døgnvariasjoner i vanntemperatur. Figur 6 viser resultater for ledningsevne og vannhøyde for overvåkingsperioden januar-juni 2017. Toppene i ledningsevne i januar og februar samsvarer med utlegg av formiat i samme periode (tabell 2). I desember var det en episode med svært høy ledningsevne (fig. 7).

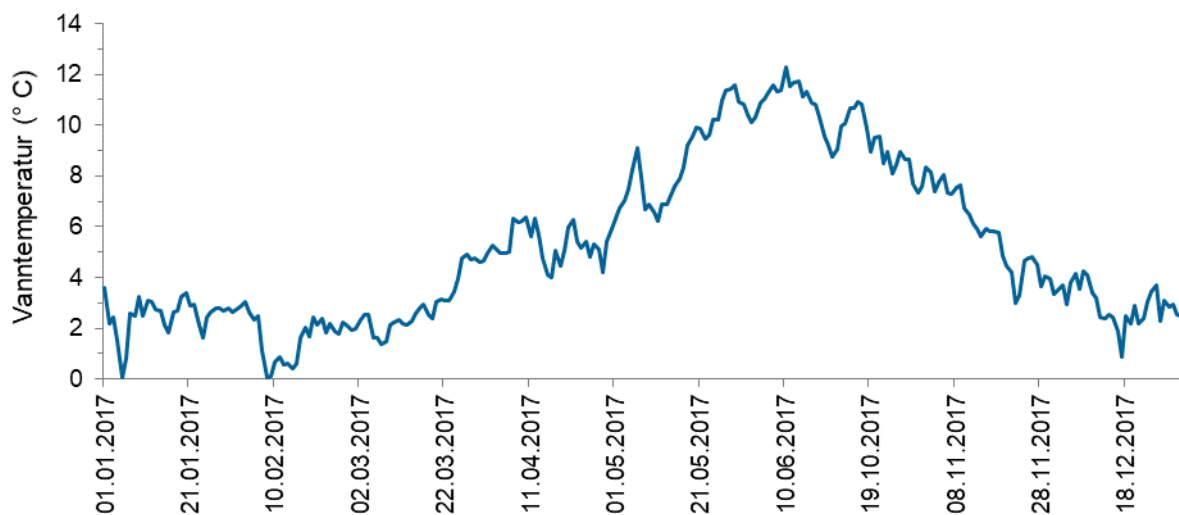
Figur 8. Gjennomsnittlig vanntemperatur (° C) ved stasjon R Rovebekken i kalenderåret 2017.

Laveste og høyeste vanntemperatur målt ved stasjon R var henholdsvis 0° C og 16° C. Figur 8 viser gjennomsnittlig døgnvariasjoner i vanntemperatur ved stasjon R. Figur 9 og 10 viser relativ vannstandsending (dønggjennomsnitt) og ledningsevne (gjennomsnitt og maks) ved stasjon R. Toppene i ledningsevne samsvarer med utlegg av forniat i samme periode (tabell 2).

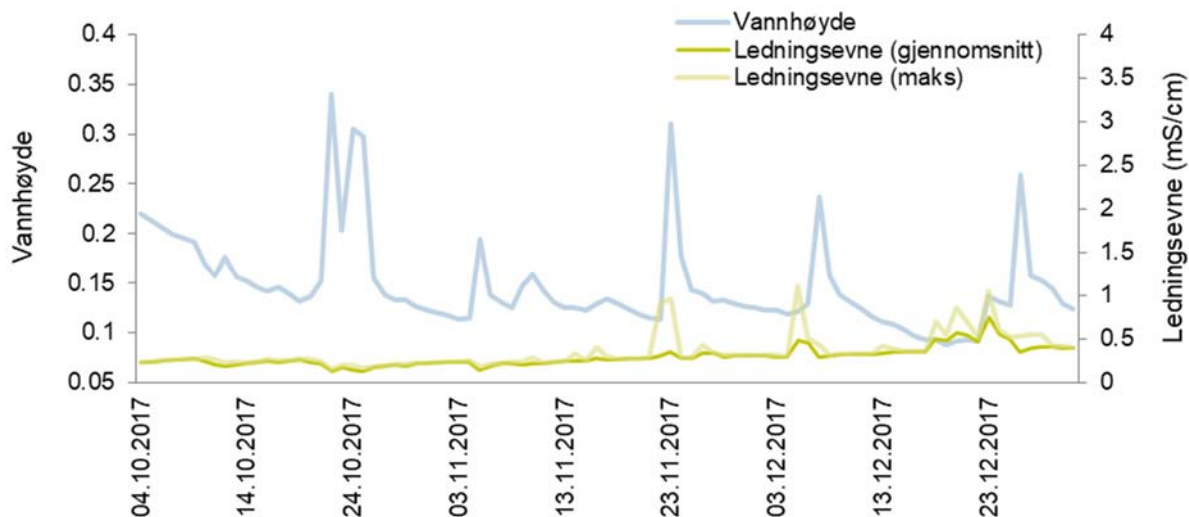
Figur 10. Ledningsevne ( $\mu\text{S}/\text{cm}$ ) og relativ vannstandsending ved stasjon R i Rovebekken i perioden oktober til desember 2017.

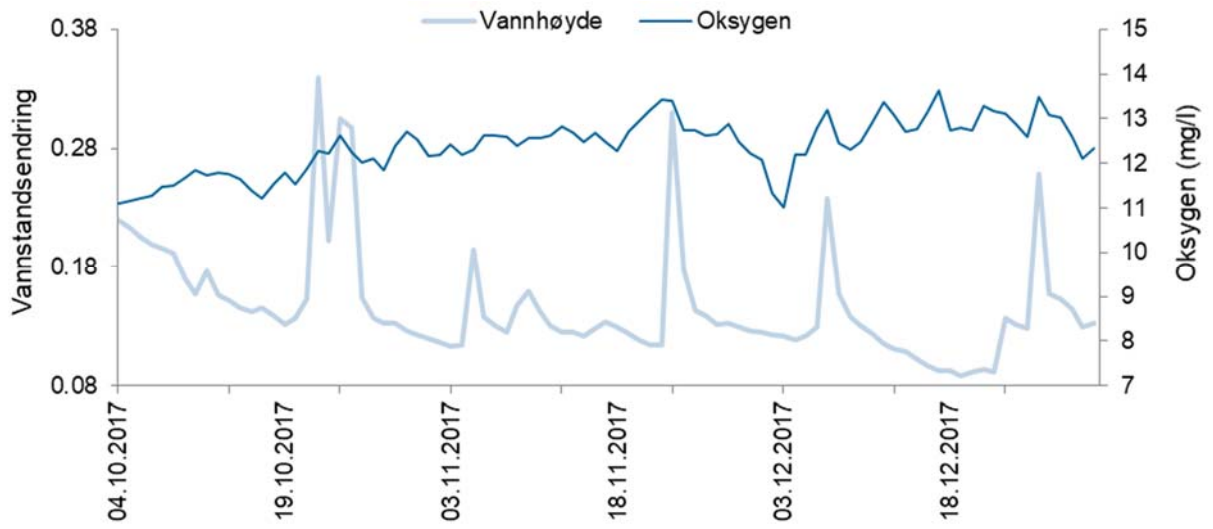
Figur 12. Oksygenkonsentrasjon (mg/l) og relativ vannstandsending ved stasjon R i perioden oktober til desember 2017

Figur 11 og 12 viser oksygenkonsentrasjon og relativ vannstandsending (dønggjennomsnitt) ved stasjon R. Noen enkeltmålinger viste oksygenkonsentrasjoner med 0-verdier, forårsaket av et måleteknisk problem. Disse ble fjernet fra datasettet og er ikke vist i figurene (fig. 11–12). Oksygenkonsentrasjonen var synkende i perioden januar-juni, men var nokså stabil fra oktober til desember. Oksygenkonsentrasjonen varierer naturlig med vanntemperatur, der lavere vanntemperatur gir mulighet for å løse mer oksygen i bekkvannet. I slutten av mai droppet oksygenkonsentrasjonen ned til omtrent 7 mg/l. Dette droppet skyldes tilgroing på sonden.
