Filtermaterialer for drenggrøfter

Sammenligning av sagflis, grus og prewrap teppefilter

NIBIO RAPPORT | VOL. 4 | NR. 146 | 2018

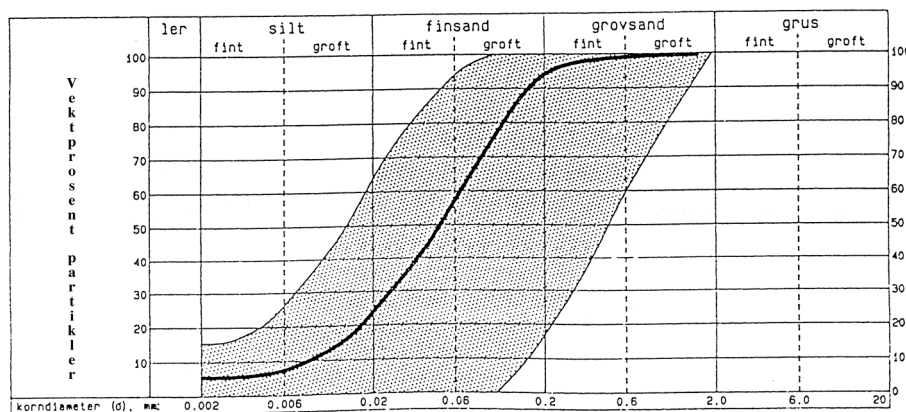
Figur 1: Kornfordelingskurve for vurdering av tilslemningsfare ved drenering.

Kornfordeling i undergrunnen. Skravert område viser hvor det er fare for gjenslamming av rørene.

Men en overgang til syntetisk filter forutsetter at filteret har en god funksjon når det gjelder å øke rørets innløpskapasitet, og at det holder partikler som kan sedimentere ute. Det er særlig partikler i størrelsen finsand og grov silt, eller aggregater av denne størrelsen, som sedimenterer i rørene. Den farligste størrelsen ligger mellom 0,01-0,2 mm.

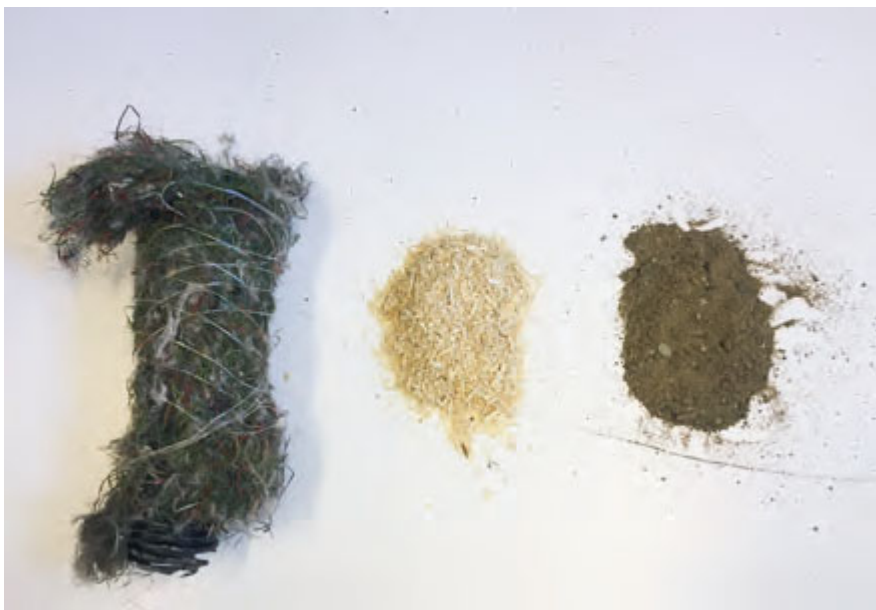
Bilde 1: Filtermaterialene som er brukt hos Bjørn Lund; Prewrap PP700, sagflis og grus.

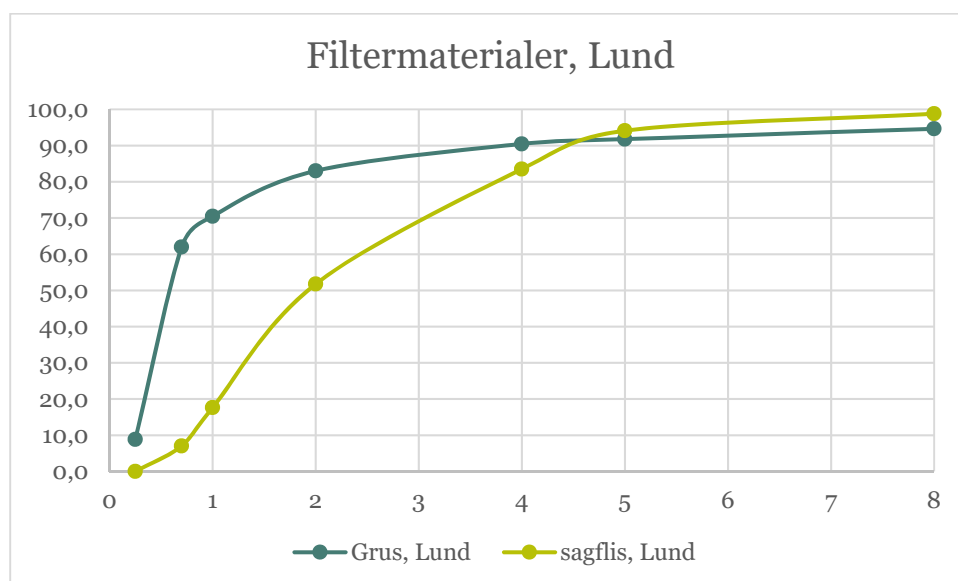
Figur 5: Kornfordeling for filtermaterialene sagflis og grus brukt på felt 2, Bjørn Lund.

Som en ser av figuren er det litt stor forskjell på grovheten på de to filtermaterialene. Grusen er fra lokalt sandtak, og sagflis fra tømmersag. En ser at grusen er betraktelig finere enn sagflis. Ca 9% er under 0,25 mm, og ca 60% er mellom 0,25 og 1 mm. Dette er helt i grensen for det som kan anbefales for et filtermateriale, der permeabiliteten kan bli for lav og fin sand kan komme inn i røret. Vi har sammnstilt prøvene og hva som er anbefalt i figuren under.

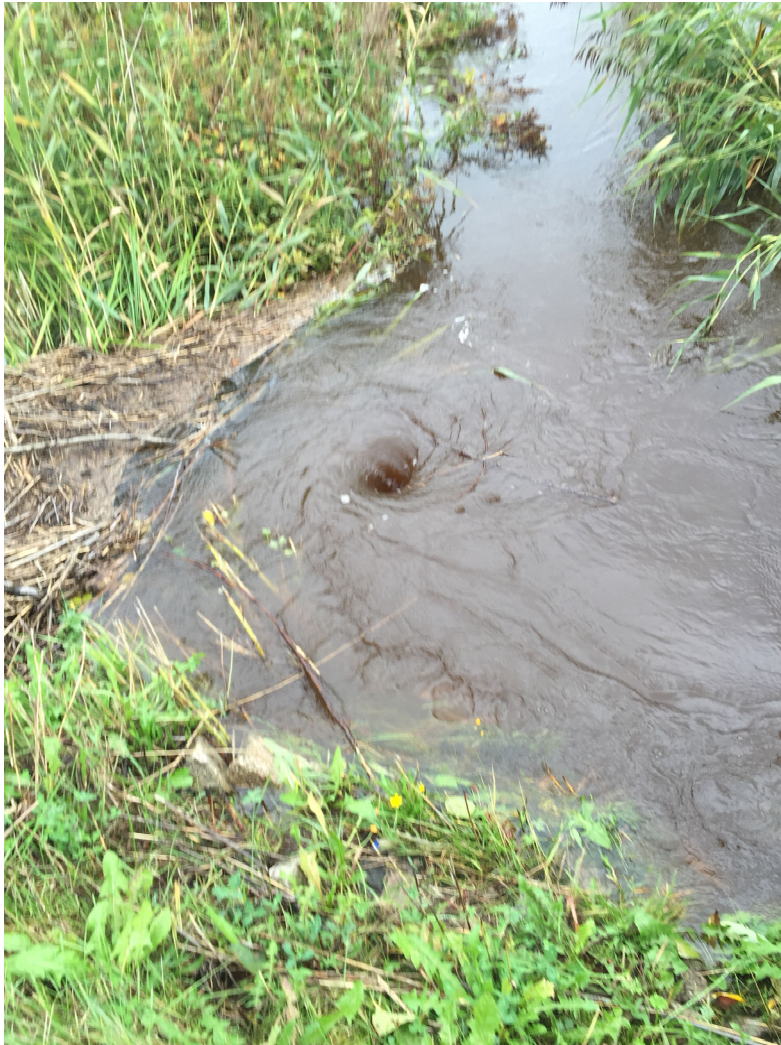
Bilde 2: Underdimensjonert stikkrenne får vannstanden til å stige i kanalen etter kraftig nedbør.

Det har vært vanskelig å måle avrenning under kraftig nedbør på feltet i Fredrikstad, fordi vannstanden i kanalen stiger fort når vannføringen i kanalen øker. Dette skjer på grunn av en underdimensjonert stikkrenne gjennom veien, og da blir utløpet av grøftene fort stående under vann. Serie 4 og 5 er tatt når det ikke var sterk nedbør, mens målingene 1, 2 og 3 er tatt ved nærmest vannmettet jord, altså med nær maksimalavrenning i rørene.
