## Matjordplan Brekkeski II

NIBIO RAPPORT | VOL. 5 | NR. 123 | 2019

Ved utvidelse av boligtilbud for personer med psykisk utviklingshemming Brekkeski II skal det utarbeides en Matjordplan for 5,7 daa på gnr 74 bnr 2. Landbruksforvaltning i Bærum kommune skal godkjenne matjordplanen. Jordloven §§ 1 og 9 slår fast at ved omdisponering av god matjord bør jordressursene bevares. Rapporten vurderer jordas egenskaper, hydrologiske forhold, rødlistede arter, fremmedarter, planteskadegjørere samt andre forhold av betydning for jordflytting, og gir anbefalinger for bruk og håndtering av massene. Det ble foretatt feltarbeid den 3 mai 2019.

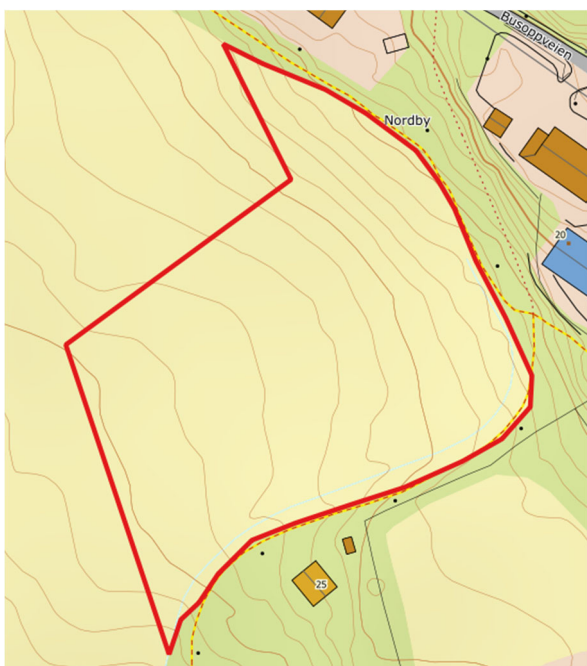
Figur 2. Kartet viser topografi over tiltaksområdet. Tiltaksområdet er omrisset med rød kontur.

Totalt areal som blir berørt av utbyggingen utgjør ca. 23 daa hvorav 7,1 daa er kategorisert som dyrka mark. I teksten videre blir det omtalt bare den delen av tiltaksarealet som er klassifisert som dyrka mark (Figur 2).

Arealet har enkel topografi med moderat hellende terreng mot sør-vest (Figur 2). Jordkvalitet på tiltaksområdet er klassifisert som svært god (Figur 3) med stor verdi og middels erosjonsrisiko (Figur 4). Gårdbruker som drifter gården har grasproduksjon på eiendommen. Den sør-østlige delen av planområdet har ikke vært i bruk de senere årene da kommunen ønsket å bruke arealet til grønnsakshage. Gårdbruker omtaler denne delen som den våteste på eiendommen.

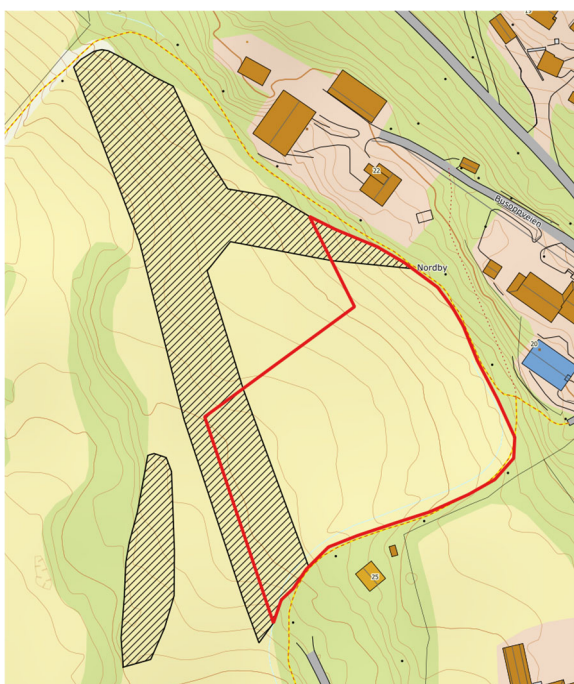
Figur 5. Kartet viser arealet som var forstyrret under gravearbeid i 2015.

Landbrukseiendommen på Pamperud gård var drenert sent på 70-tallet. I 2015 ble det gravd en kloakk og vannledning gjennom området. Gårdbruker opplyser om at avlingene er blitt dårligere på arealet gravearbeidene ble utført (brunt felt i Figur 5) Grunnen til dette kan være komprimering eller/og at jordmassene ikke ble tilbakeført på riktig måte med tanke på de ulike jordsjiktene.

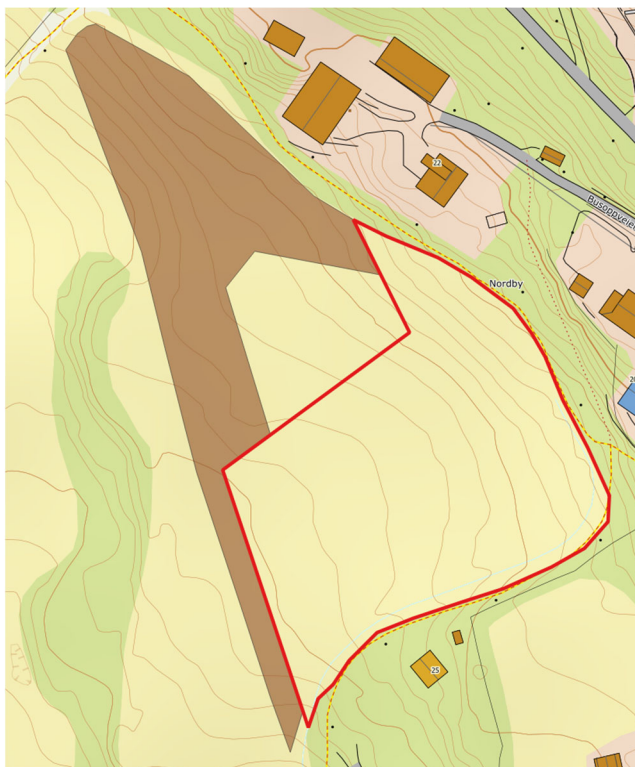
Figur 7. Kartet viser tilflyttingsareal I

Tilflyttingsarealene med størrelse på 4,4 daa og 0,7 daa befinner seg nordvest og sørvest for planområdet (Figur 7 og Figur 8). Disse har nedsatt produksjonsevne på grunn av gravearbeid fra 2015. Tilflyttingsreal I som er vist i Figur 7 er det område der gravearbeidene ved legging av kloakk-/vannledning pågikk. Det ble mest sannsynlig ikke tatt hensyn til inndeling og rekkefølge til sjiktene når massene ble lagt tilbake. Mens tilflyttingsareal II som er vist i Figur 8 var et mottakerareal for overskuddsmasser. Gårdbruker opplyser om at han hadde tatt ut store steiner fra tippemassene slik at gjenstående masse var blitt blokkfri leirholdig undergrunnsjord. Det er svært dårlig produksjon på dette arealet. Her er det behov for å styrke B-sjiktet i tillegg til A-sjiktet. En av løsningene kan være bruk av B-sjiktet, som er ren sand fra området med Arenosol (gult felt i Figur 6).

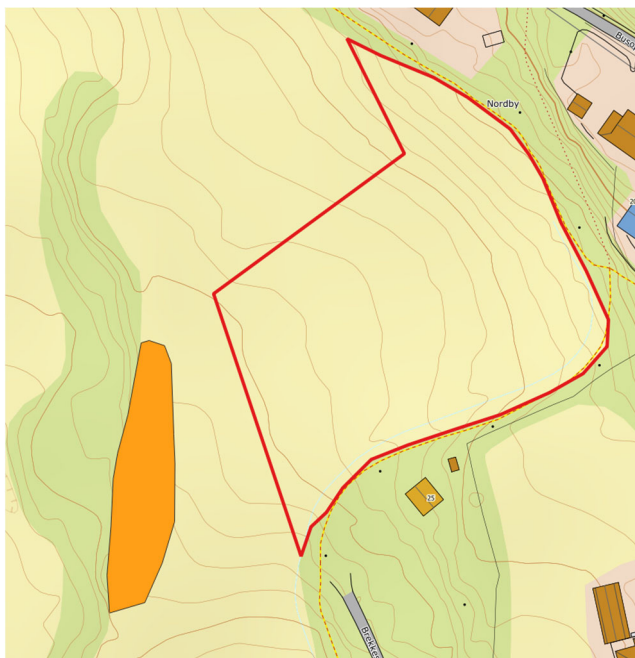
Figur 8. Kartet viser tilflyttingsareal II

Det er behov for B-sjiktet i tillegg til A-sjiktet på tilflyttingsareal II. Det skal brukes 105 m<sup>3</sup> sand fra Bw-sjiktet i Arenosol-området. Sanden skal legges i et lag med tykkelse på 15 cm direkte på leirholdige tippemasser og deretter blandes med underliggende leire ved hjelp av plog. På denne måten vil en sike kapillær kontinuitet i sjiktene.
