Miljøovervåkingsprogram ved Torp Sandefjord lufthavn

Resultater fra kalenderåret 2019

NIBIO RAPPORT | VOL. 6 | NR. 29 | 2020

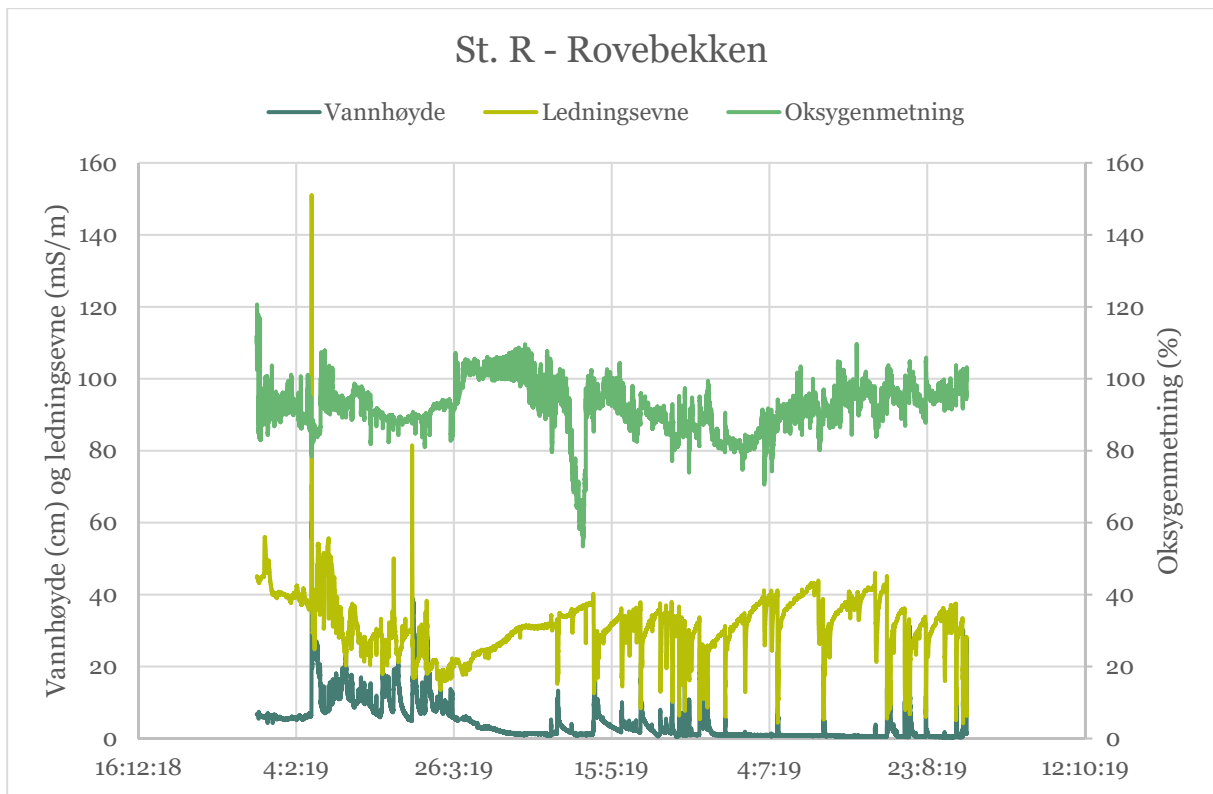
Figur 7. Viser vannhøyde, ledningsevne og oksygenmetning på stasjon R i perioden 23.01 – 04.09.19.

Målt oksygenmetning ligger mellom 80 og 105 % gjennom hele måleperioden. Avrenningshendelser med utvasking av oksygenfattig vann fra flyplassområdet gir som vanlig kortvarige hendelser med marginalt lavere oksygeninnhold i bekken.

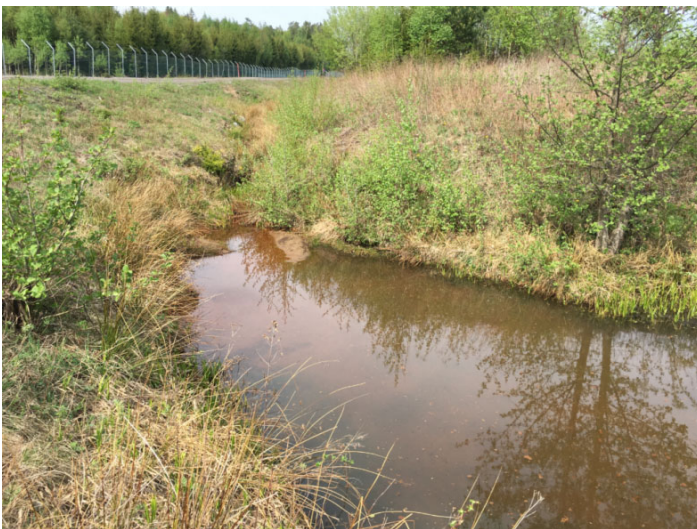
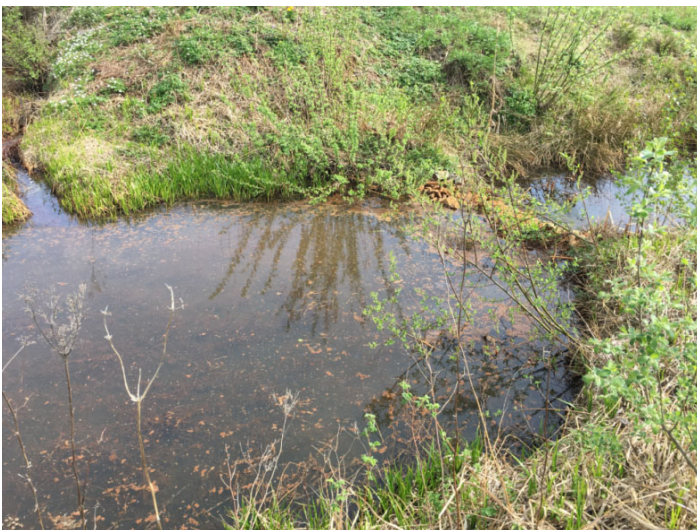
St. S, 30.4.2019

S	Blakket vann. Noe jernutfelling og fnokker av Fe. Noe brunlig belegg på vegetasjonsrester.	Svakt blakket vann, noe jernutfelling., mye Fe-utfelling	-
N	Klart vann, lite jernutfelling, ikke begroing.	Klart vann, jernutfelling som «rust» på bekkebunnen. Noe grønnalger	-
