Jordbruksfaglig utredning OSL Vest

NIBIO RAPPORT | VOL. 5 | NR. 172 | 2019

Ved utvidelse av arealet avsatt til flyplasstilknyttet virksomhet skal det utarbeides en jordbruksfaglig utredning for 71 daa dyrka mark og 34 daa skogsjord på gnr/bnr 31/7, 36/37, 36/23 og 36/120 i Nannestad kommune, og gnr/bnr 229/1 i Ullensaker kommune. Landbruksforvaltning i Nannestad og Ullensaker kommuner skal godkjenne den jordbruksfaglige utredningen. Jordloven §§ 1 og 9 slår fast at ved omdisponering av god matjord bør jordressursene bevares. Rapporten vurderer jordas egenskaper, hydrologiske forhold, fremmedarter, planteskadegjørere samt andre forhold av betydning for jordflytting, og gir anbefalinger for bruk og håndtering av massene. Det ble foretatt feltarbeid mellom 30. oktober og 7. desember. Jordsmonnet er sandig lettleire av typen *Endogleyic Arenosol* og siltig mellomsand av typen *Umbric Podzol (Arenic)*. Eiendommene er ikke registrert i floghavregisteret og er frie for PCN. Ellers ble det funnet rynkerose og hagelupin som må håndteres under jordflyttingen.

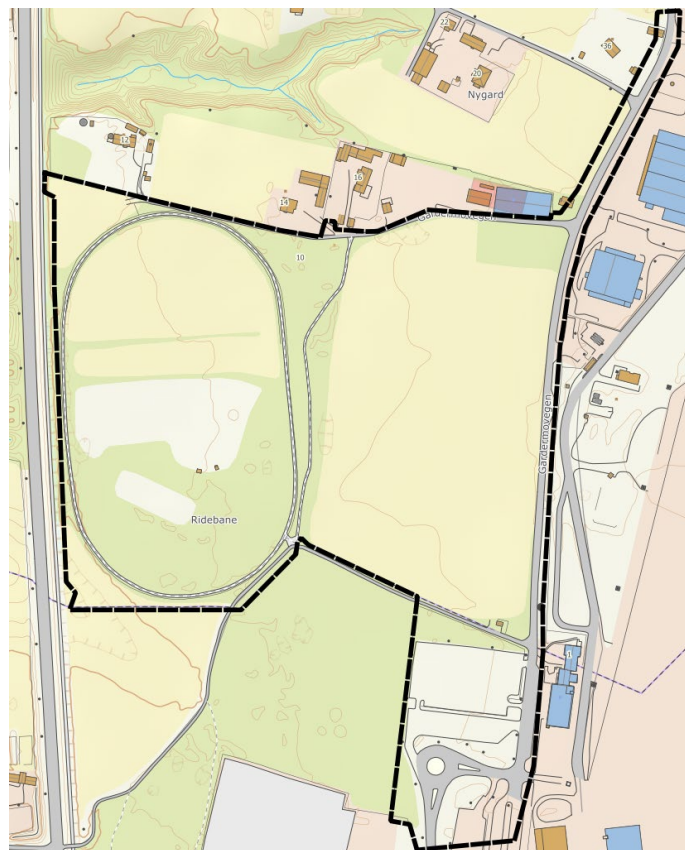
Figur 2. Kartet viser topografi over tiltaksarealet. Tiltaksarealet er omrisset med svart kontur.

Planområdet er nærmest flatt med svak helling mot sør-øst (Figur 2). Jordbruksseiendommen med gnr/bnr 31/7 samt den sørlige delen av gnr/bnr 36/37 brukes i dag for dyrking av kornvekster. Mens nordre del av ridebane er brukt til grasproduksjon.

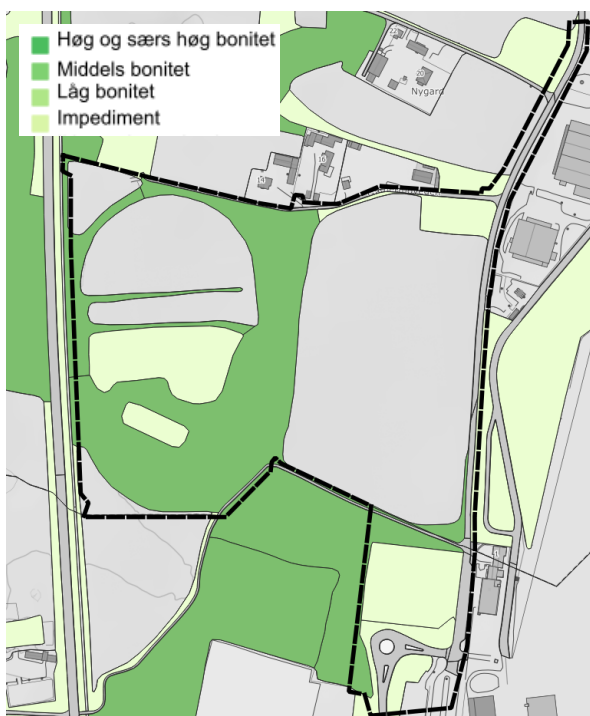
Figur 5. Kartet viser skogbonitet på tiltaksområdet. Tiltaksarealet er omrisset med svart kontur.

Når det gjelder skogsbonitet (gjennomsnittlig for alle treslag) er det meste av arealet kategorisert som høy skogsbonitet (14) (Figur 5) og særs høy bonitet for gran (20). (Figur 6) Gran er mer næringskrevende treslag sammenliknet med furu og dermed høy bonitet for gran tyder på at jorda fra skogsarealet er av svært god kvalitet. Det er 34 daa som er kartlagt med høy og særs høy bonitet for gran.

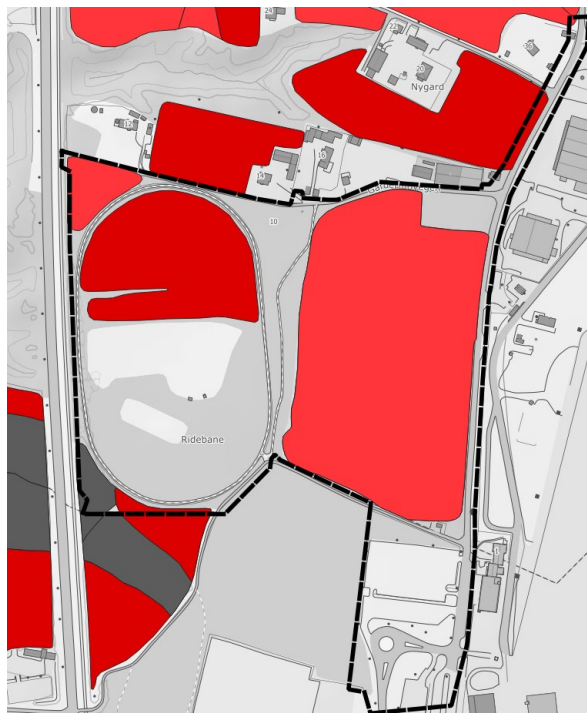
Figur 8. Kartet viser WRB-grupper. Mørkerød – Podzol, lyserød – Arenosol og mørkegrå – Planert jord.

Jordsmonnet i den vestlige delen av tiltaksarealet (gnr/bnr 36/37) var *Umbric Podzol (Arenic)* og hadde betydelig tykkere matjordlag (mellom 29 og 32 cm) samt høyere moldinnhold. Strukturen var enkeltkorn. Matjorda hadde svært god kvalitet og meget godt innhold av løselig fosfor (P-AL) mens innhold av løselig kalium (K-AL), magnesium (Mg-AL) og kalsium (Ca-AL) var middels/optimalt (Vedlegg 2). Høyt innhold av løselig fosfor kommer mest sannsynlig fra hestegjødsel da det ligger en ridebane på eiendommen. En mindre del av eiendommen i sør-vest er kartlagt som *Technosol* (planert område).

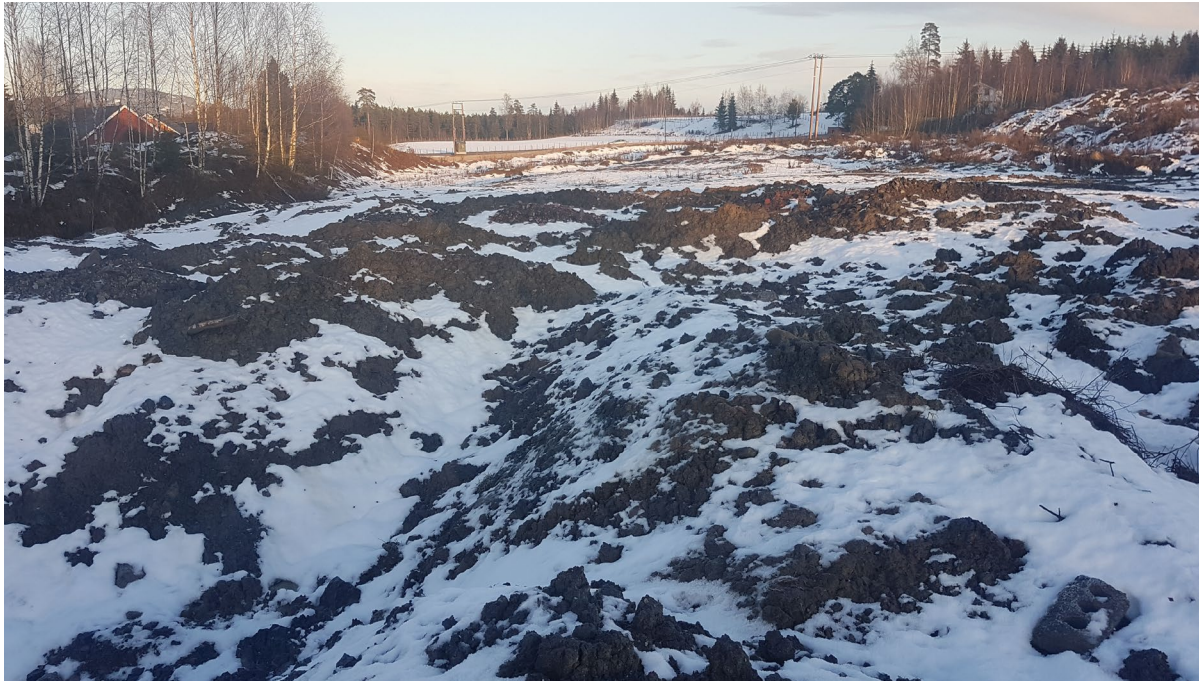
Figur 13. Tilflyttingsareal H820_1 på Herstua Grus sett fra nord-vest (foto: Marina Gamborg).

Tilflyttingsarealet på **Herstua Grus** har størrelse på 52 daa og befinner seg nord for planområdet (Figur 11) med kjøreavstand på 7,3 km. Arealet var brukt tidligere til grusuttak og skal tilbakeføres til jordbruksareal. Reguleringsplan vist i Figur 12 viser inndeling av det aktuelle området i tre arealer: H820_1, M/LNF 1-a og M/LNF 1-b. Mottakerarealene H820_1 og M/LNF 1-a skal ferdigstilles før 1. mai 2020 mens mottakerarealet M/LNF 1-b skal ferdigstilles innen året 2023. Tiltakshaver Herstua Grus AS har behov for ekstern matjord for slutføring av arealene da jordmengde de disponerer per i dag vil ikke være tilfredsstillende for å kunne skape et fullverdig jordbruksareal. Jorda kan mest sannsynlig flyttes direkte til arealene H820_1 og M/LNF 1-a mens matjorda for arealet M/LNF 1-b må lagres. Tiltakshaver Herstua Grus AS opplyser om at det blir mest sannsynlig plass til å lagre matjorda på eiendommen når undergrunnsmassene legges ferdig ut på arealene H820_1 og M/LNF 1-a. Arealet H820_1 var befart 7. desember 2019. Mye av eksisterende fyllmasser (Figur 13) hadde svært høyt innhold av leire og kunne klassifiseres kun som C-sjikt-masser. Herstua Grus AS opplyser om at de har noe av B-sjikt massene, men muligens blir det behov for sandige B-sjikt-massene fra tiltaksarealet OSL Vest siden matjorda som skal flyttes er sandholdig. Det er ikke tatt jordprøver av tilflyttingsarealet da det er stor variasjon på massene som var lagt ut. Det er åpenbart behov for B-sjikt-masser som gir mulighet for rotutvikling i tillegg til flytting av matjord for å oppnå fullverdig jordbruksareal på dette området.
