Miljørapport for ORIGO Skibotn -deponi og kompostanlegg i Storfjord kommune

Årsrapport 2019

NIBIO RAPPORT | VOL. 6 | NR. 95 | 2020

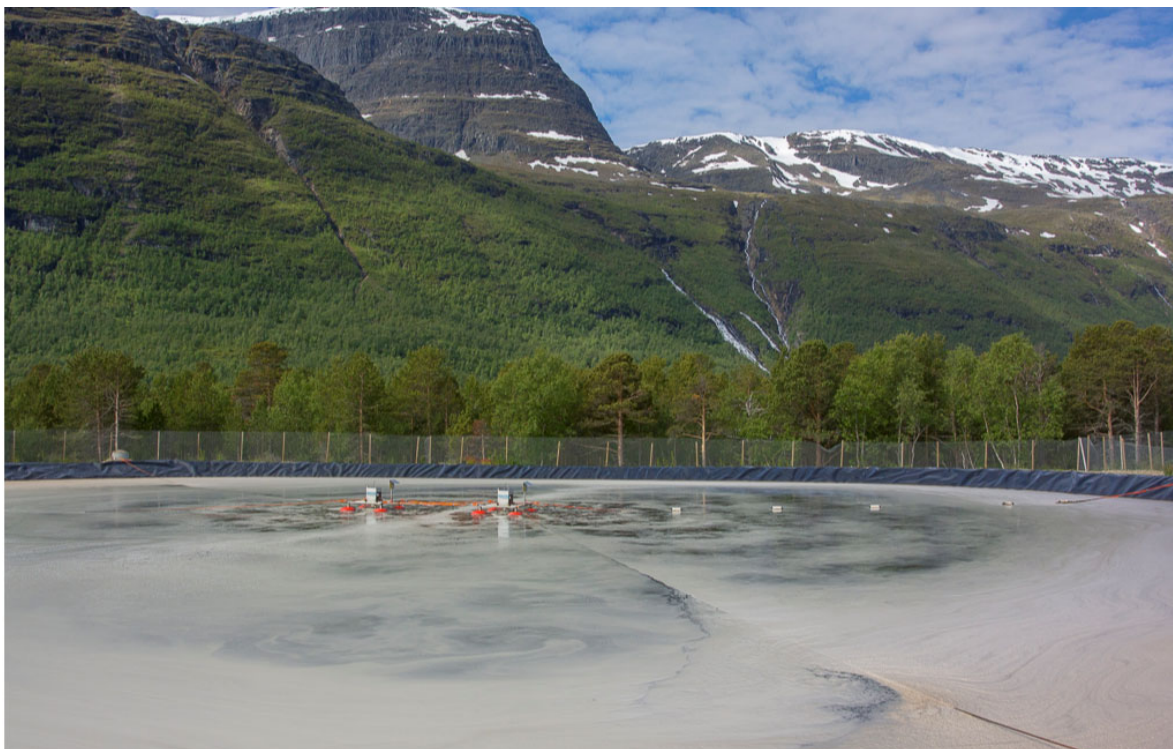
Figur 3. Rensedam sommeren 2019. I løpet av våren 2020 og før sommerens aktive periode vil tilførselsrør og uttaksrør bli flyttet og omrørerne vil bli plassert lenger fra hverandre

NIBIO anbefaler at nytt inntaksrør av urensset sigevann flyttes i andre enden av dammen før renseperioden i 2020 starter. I dag er inn- og uttaksrør for nær hverandre slik at oppholdstiden i dammen ikke utnyttes optimalt.

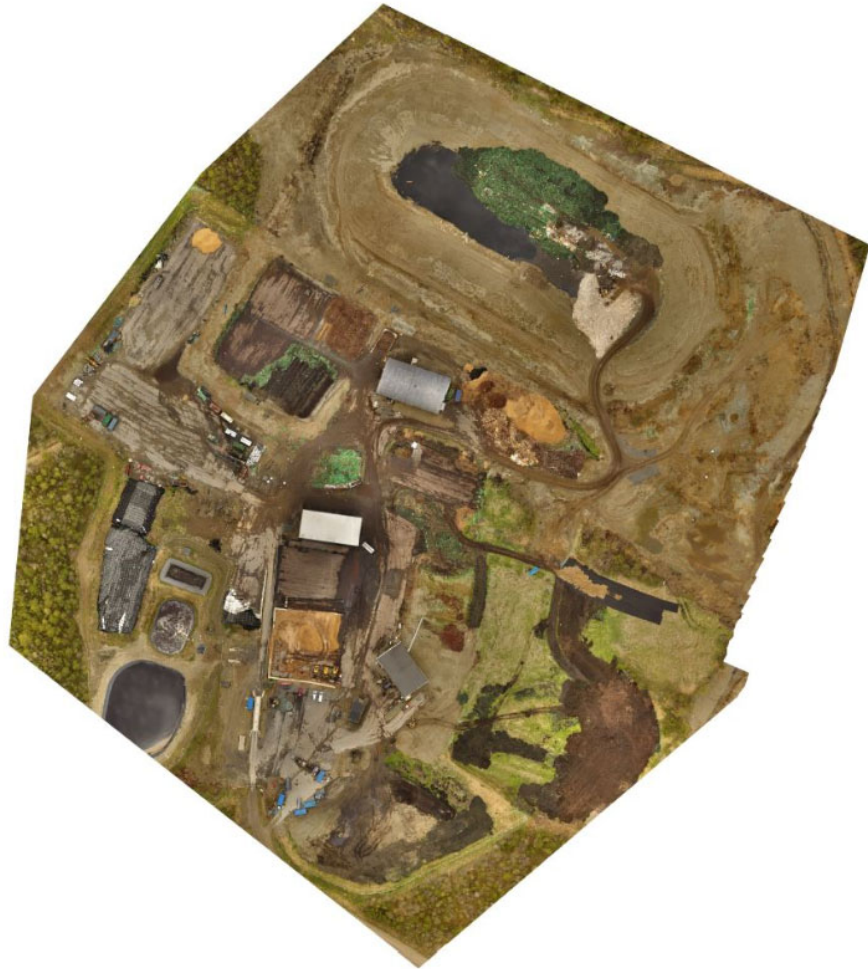
Figur 4. Drone foto over anlegget til ORIGO juni 2018 over og under mai 2019 med ferdig nytt deponi og sigevannsdam. Lett forurenset masser av plast utgjør grønne masser i det nye deponiet (Foto Origo)

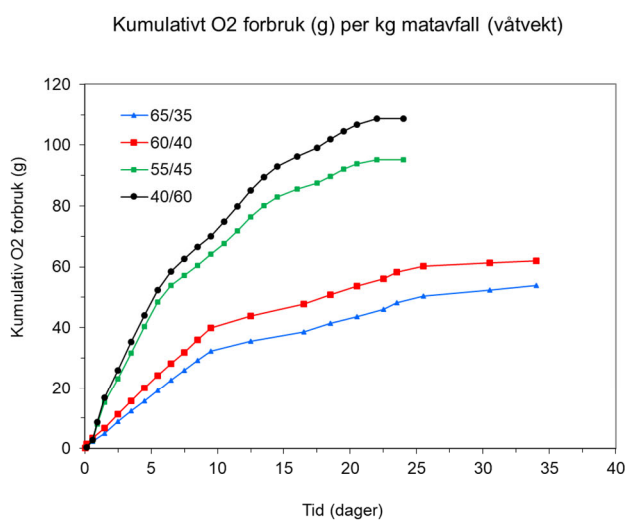
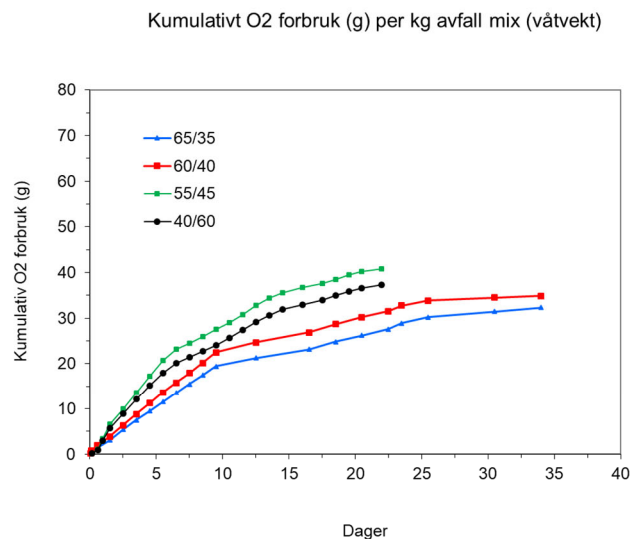
Forholdet matavfall / struktur % Våtvekt	Forholdet matavfall / struktur tonn Våtvekt	Gunstig forhold i hjulasterskuffe eller tonn
65/35	1.5 / 2.8	2 mat / 2.5 struktur 0.5 kompost
60/40	1.7 / 2.5	
55/45	1.8 / 2.2	
40/60	2.5 / 1.7

Figur 5. Temperaturutvikling i kompostering av matavfall forbehandlet deretter blandet med ulike forhold struktur (over) blandsforhold (midten) og oksygen forbruket per kg matavfall og per kg avfall mix (under). Dette er foreslått for Origo Skibotn som i dag blander 1 tonn struktur til 4 tonn mat 20-40 kg kompost.

Dette er nyttig informasjon for anleggets drift og kompostens sluttresultat. I figur 5 er det også vurdert og beregnet blandingsforhold i tonn eller hjulasterskuff. En ser at alle blandingsforhold gir termofile forhold (hygienisering), men i blandinger med mere mat i forhold til struktur faller temperaturen mye raskere. Sistnevnte viser også betydelig større forbruk av oksygen per kg våtvekt matavfall mens forskjellen er ikke så stor hvis det beregnes per kg avfallmix (Figur 5). Vår strategi er å ligge i mellom disse variabler for å sikre en god prosess. Vårt forslag er 2 tonn mat / 2.5 – 3 tonn struktur / 0.5 med kompost for å tilføre riktig bakteriekultur til prosessen.

I 2019 ble det blandet ca 1 tonn struktur til ca 4 tonn mat og litt lite kompost for å tilføre bakterier. Dette blandingsforholdet er ikke optimalt og ligner mer den grønne og svarte kurven i figur 5, og bør kunne forbedres i 2020 med noe mer struktur og kompost når dette blir tilgjengelig på anlegget. Det har vært stopp i driften et halvt år før forbehandlingen ble satt i drift. Dette ble også bekreftet i november 2019 når flere temperaturmålinger ble utført på alle ranker med ulik alder (Figur 6). Rankene bruker lenger tid på å komme opp i temperatur både i nedre og øvre del av ranken.

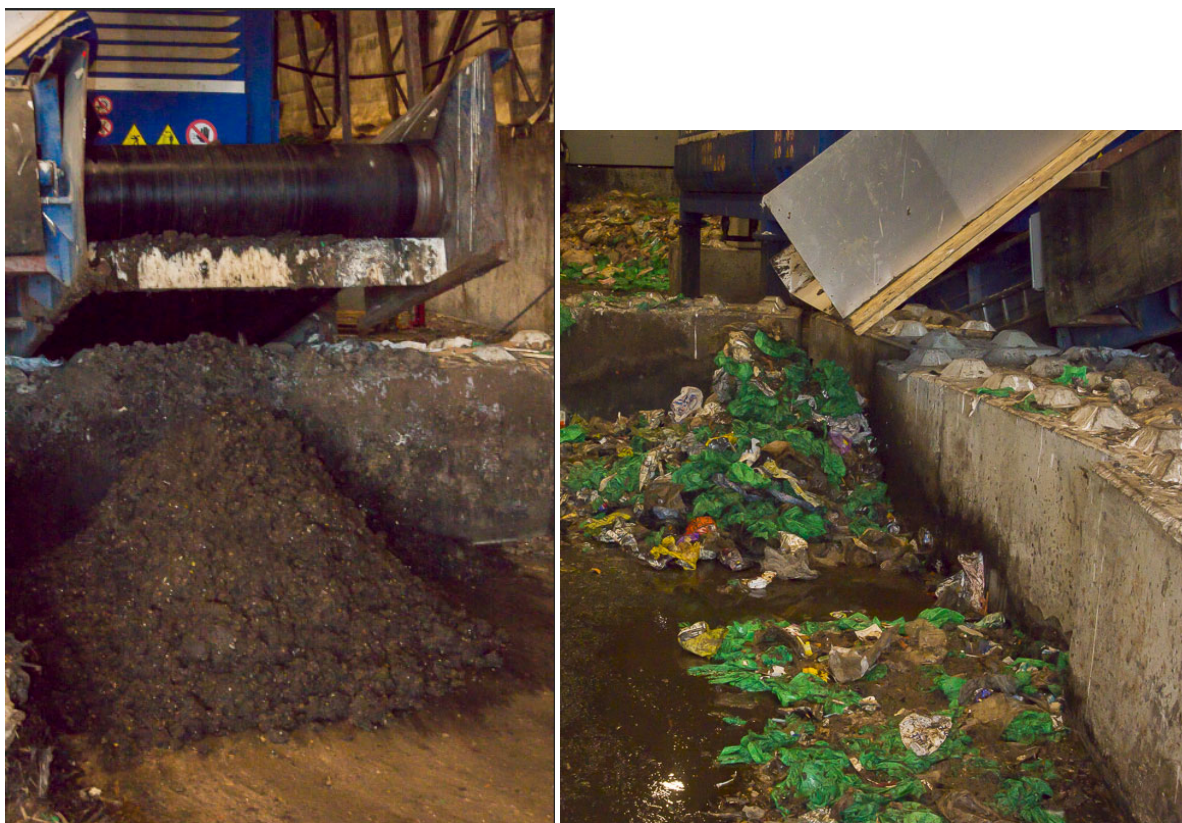
Figur 7. Forbehandlet matavfall til venstre og utsortert rester av plast og plastposer til høyre.

Matavfallsposer blir i dag åpnet opp og vasket ut til et mer tilgjengelig substrat for nedbryting i komposteringsprosess. All grov plast, poser og emballasje som ikke skal være i materialet før kompostering sorteres ut (Figur 7). Denne forbehandling tilføres vann slik at det forventes mere sigevann for videre rensing i framtiden. Sigevannet vil få lavere konsentrasjon av organisk og næringsstoffer enn tidligere og bør bli lettere å rense i ny sigevannsdam sammen med deponisigevann. Foto i figur 8 viser hvordan gamle ranker var før de ble siktet for grønn plast og hvordan de ser ut i dag etter ny forbehandling. Forhåpentligvis vil komposten inneholde mindre små plastbiter i fremtiden.

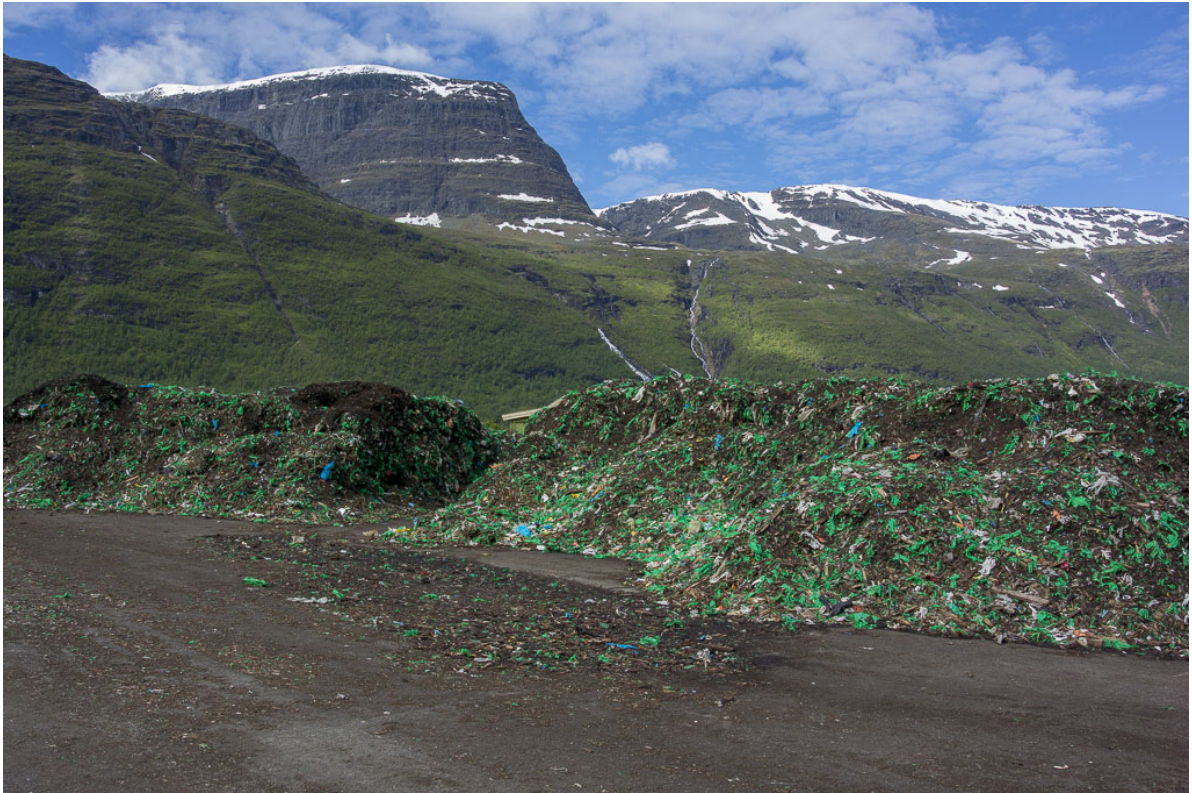
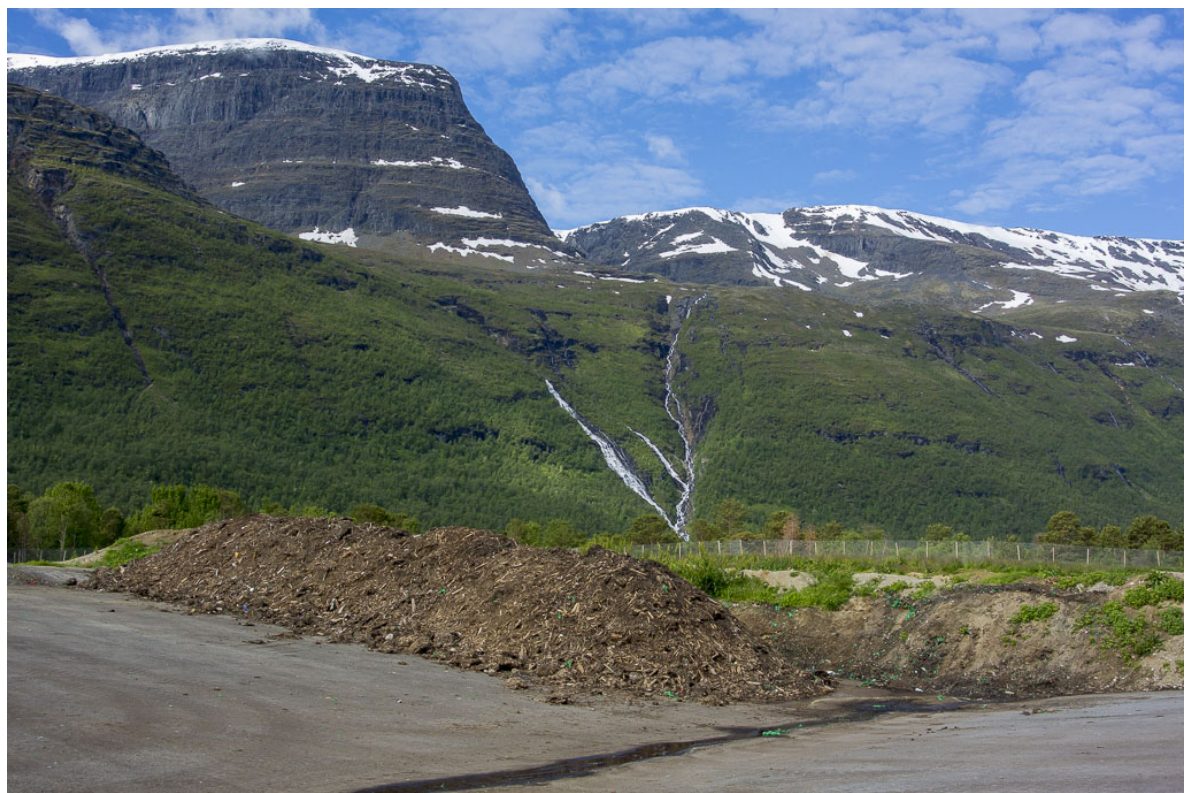
Figur 8. Lett forurenset masser pga andel plastrester fra tidligere drift er nå ryddet opp på anlegget (over). Under illustrerer dagens ranker brune i farge etter forbehandling.

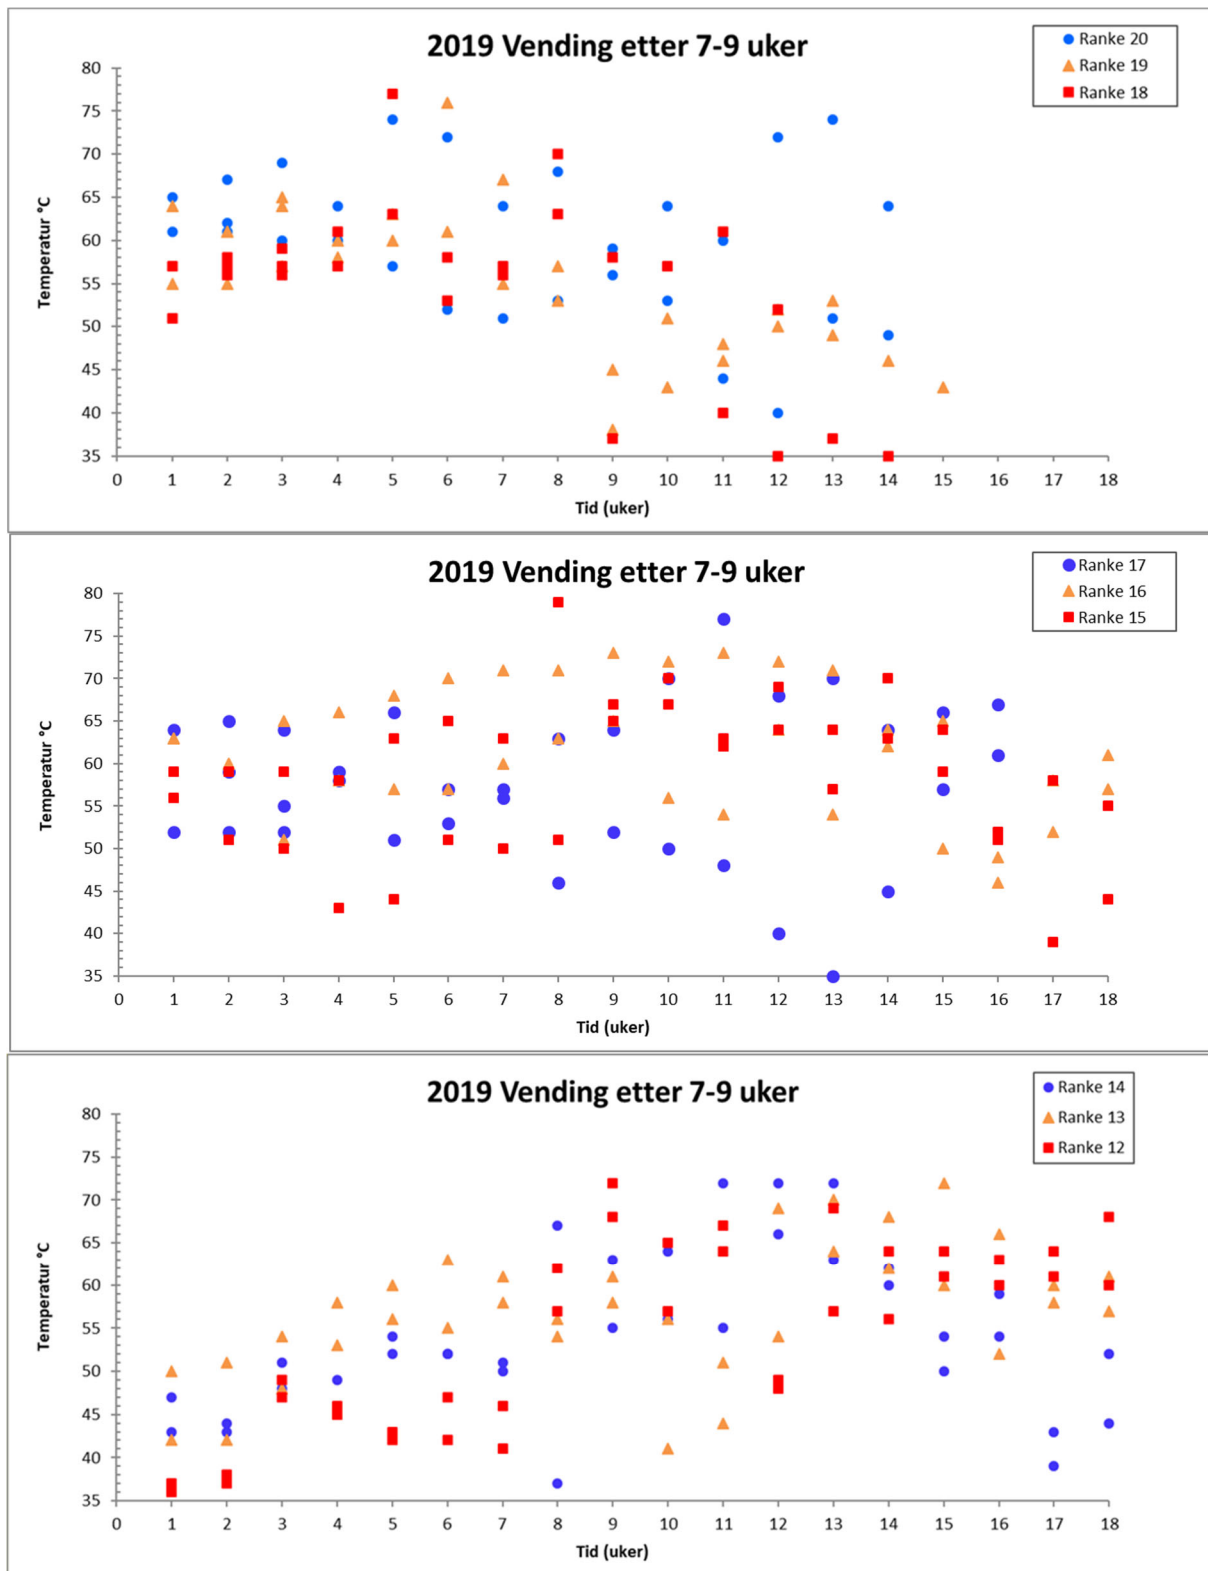
Figur 10a. Punktdiagram over temperaturutviklingen i fase 1 før og etter vending (to målepunkt. på ulike ranker i 18 uker). Målingene i ranker kompostert under vår, sommer og høst perioder i Skibotn i 2019.

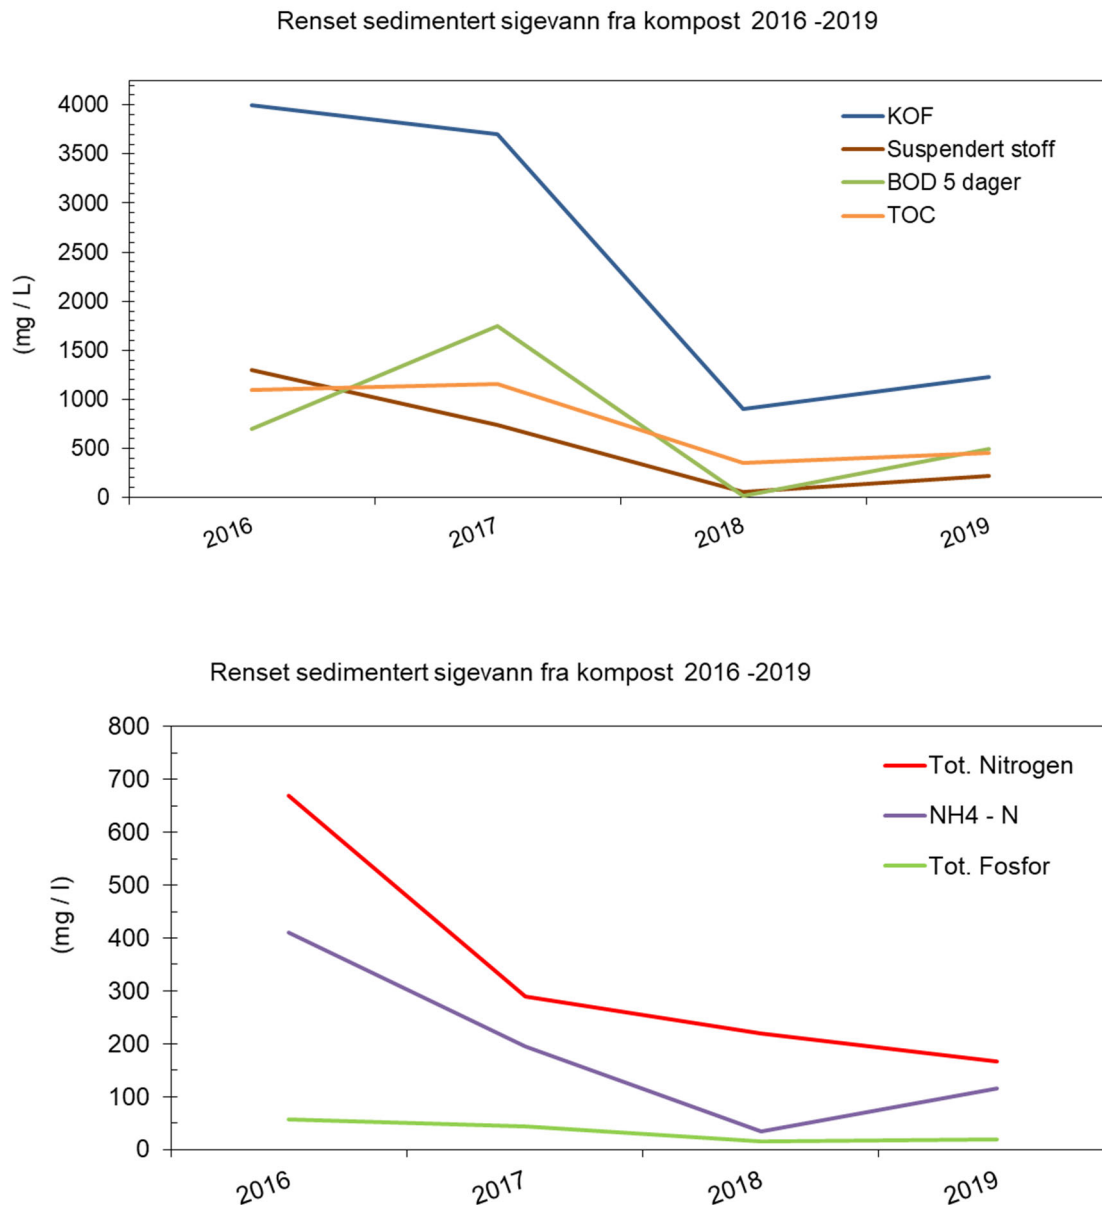
Figur 14. Oversikt rensed sedimentert sigevann i perioden fra 2016 t.o.m. 2019 for næringsstoffer (N og P) og organisk materiale TOC, BOD og KOF (biologisk og kjemisk oksygenforbruk). Dette er gjennomsnittverdier. Fortsatt lavere konsentrasjon enn tidligere, men en svak økning for KOF, BOD, og suspendert stoff og NH4 ble observert i 2019. I 2019 er også sigevann fra nytt deponi inkludert.

Konsentrasjonene på gjennomsnittverdier siden 2016 av rensed sigevann, viser at organisk stoff og næringsstoffer ikke har økt gjennom 2019 (Figur 14). Fra høst 2018 gjennom 2019 og videre fremover vil nye vannanalyser av rensed sigevann i sedimenteringsdam bli satt i sammenheng.

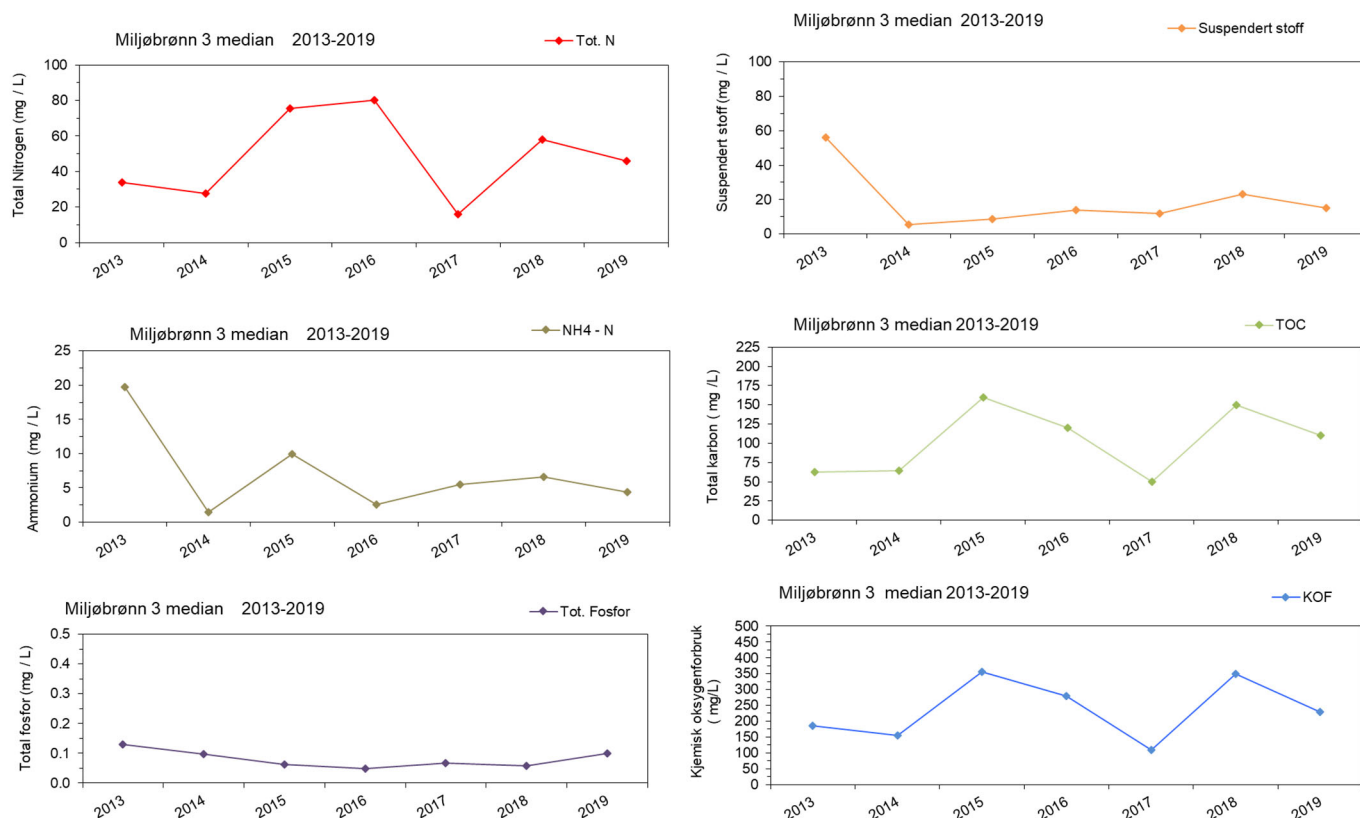
Figur 16a. Median konsentrasjoner av tot. fosfor, ammonium-N og tot. N innhold (venstre side), sammenstilt med KOF, TOC og suspendert stoff (høyre side) analysert i Brønn 3 årene 2013 til 2019

Konsentrasjonene av tot. nitrogen, ammonium og tot. fosfor har ikke økt etter at både deponi og kompost sigevann er renset og infiltrert igjennom 2019. Figur 16a viser også svak nedgang for suspendert materiale, organisk materiale (TOC) og kjemisk oksygenforbruk (KOF) mellom 2018 og 2019.
