## Vurdering av toppdekket på avsluttet avfallsdeponi. Vurdering av mulig gassfluks i toppdekket – Spillhaug, 2019

NIBIO RAPPORT | VOL. 6 | NR. 101 | 2020

Vurdering av toppdekket på avsluttet avfallsdeponi. Vurdering av mulig gassfluks i toppdekket – Spillhaug, 2019

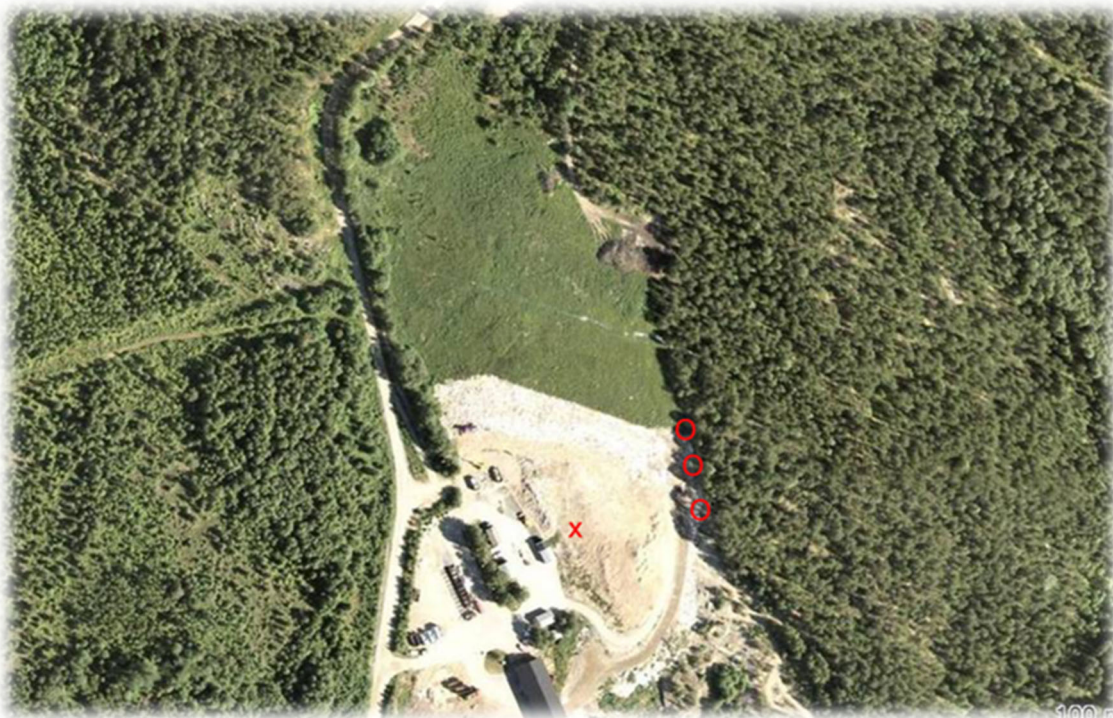
Figur 1. Flyfoto over deponiet på Spillhaug. Kryss viser området hvor det ble målt gass i flukskammer tidligere 2012 og 2013. Åpne ringer viser hvor måling er blitt utført og hvor flere døde trær sto før de ble fjernet.

Deponiet er delt inn i en eldre del (grønt område) og en yngre del (lyst område), se satellittfoto, figur 1. Gassmålingene de siste år ved hjelp av flukskammer er plassert på deponiets kantsoner mot skogen hvor sprekkdannelse rundt døde trær i fra leire ble påvist vist med røde ringer vist i figur 1. Etter anbefaling fra NIBIO (Bergersen, 2015), er alle døde trær fjernet og det ble lagt på et ekstra vekstlag over kantsonen mot urørt furuskog i 2016 og juni 2018. I 2018 er det lagt på ekstra vekstlag inn mot skogen i kantsonen for å få opp nok vegetasjon slik at evt. nye lekkasjer oppdages.

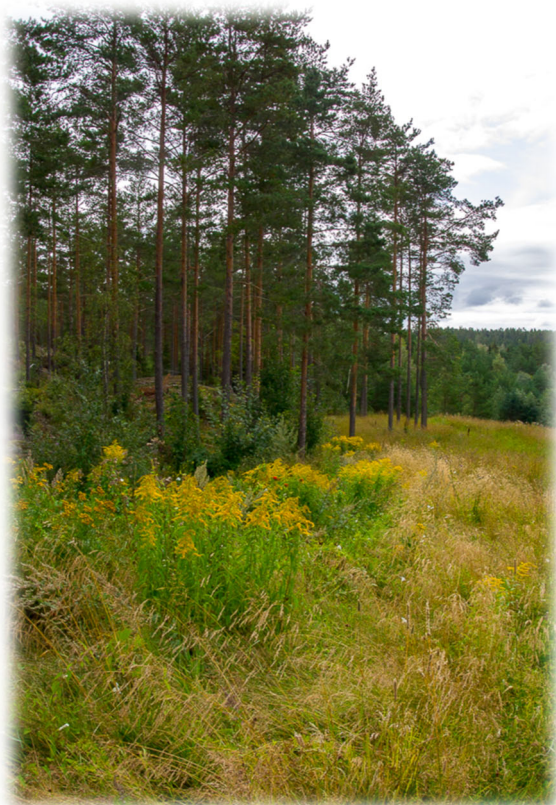
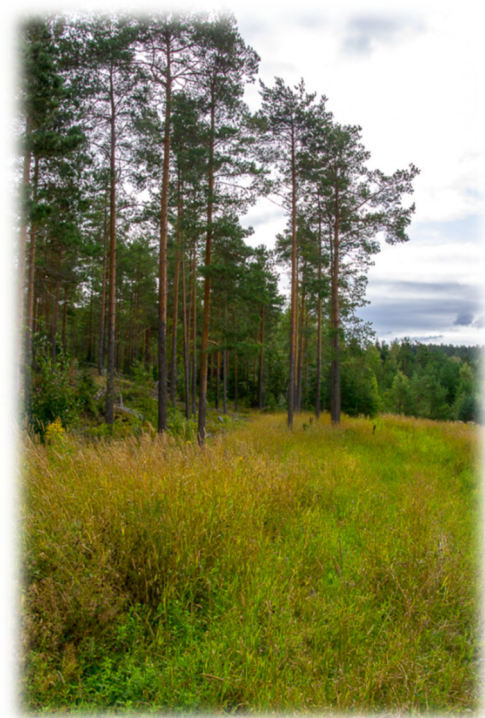
Figur 2. Ingen nye døde trær ble observert i kantsonen til deponiets nye del i 2019. .

Gode vekstsoner er gode indikatorer på hvorvidt toppdekket fungerer eller ikke. Det ble under befaring på ny del i 2019, ikke påvist noe sulfidlukt som tegn sprekker eller lekkasjepunkt rundt trær hvor døde trær ble fjernet i 2017. I 2019 ble det ikke påvist nye døde trær (Figur 2). Mer vegetasjon er etablert i kanten mot skogen etter at ekstra kompostjord ble pålagt i 2018. En kan se tydelig god vekst av mer gress og urtevegetasjon har etablert seg i kantsonen mot skogen sammenlignet med kantsonen i 2017 (Figur 2, Figur 3 oppe 2017, midten og nede 2019).

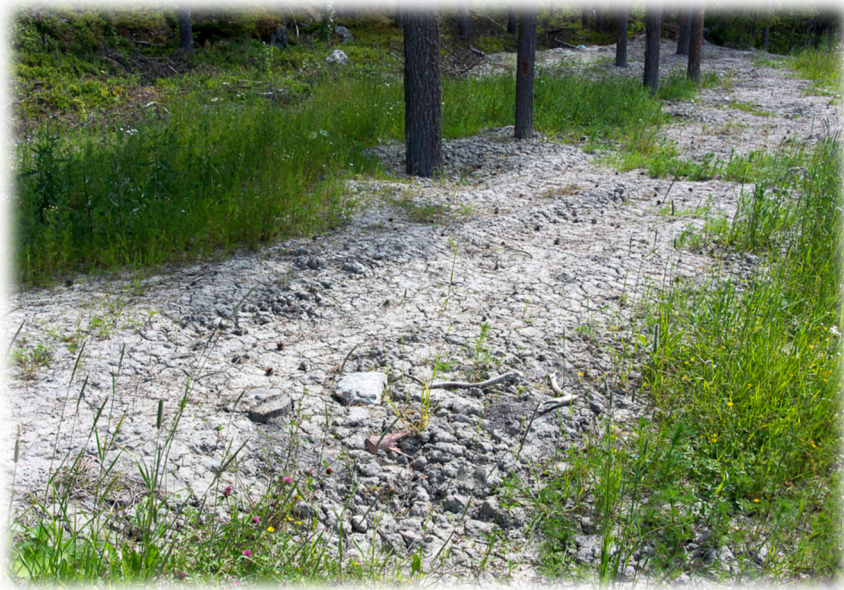
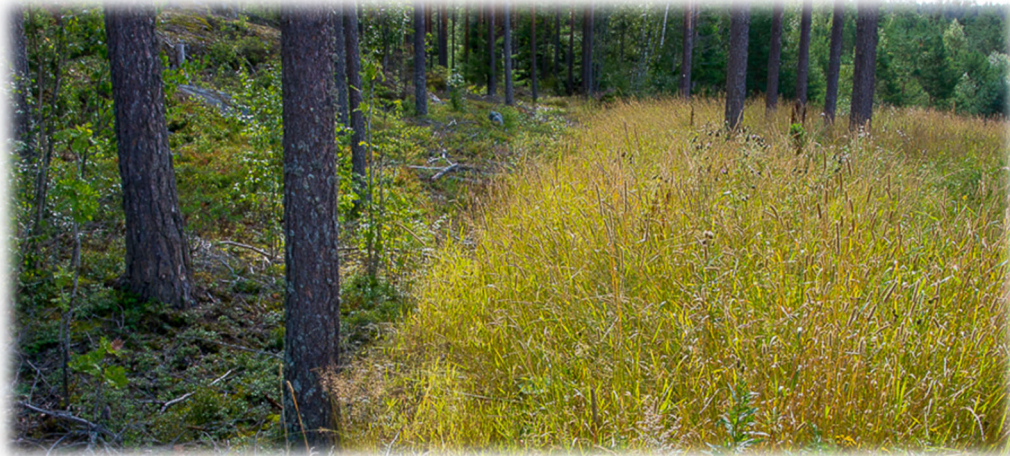
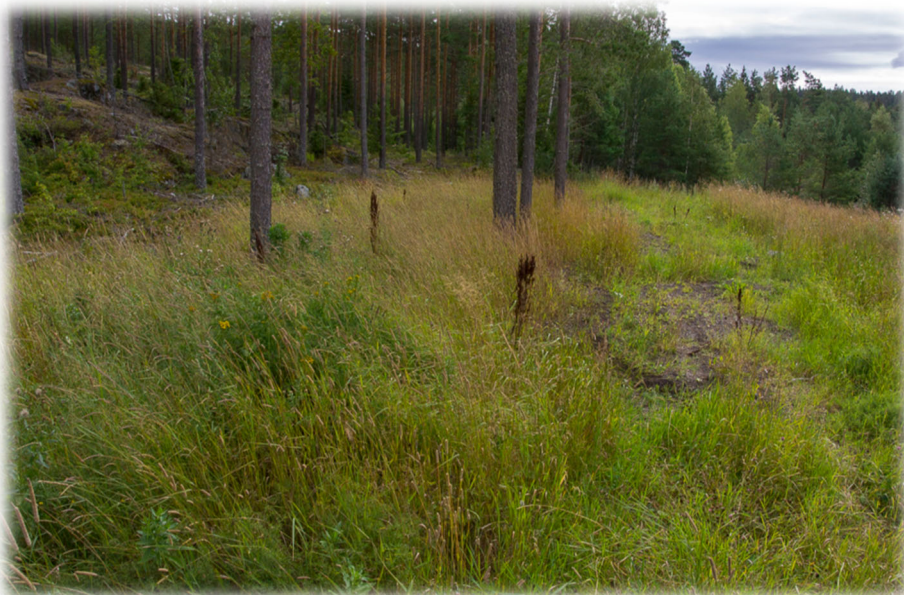
Figur 3. Tilstand sommeren 2017 (over) og august 2019 (midten & under). Kantsone mot skog ny del av deponi hvor vegetasjon har etablert seg bedre etter at mer kompostjord ble påført to ganger i 2018.

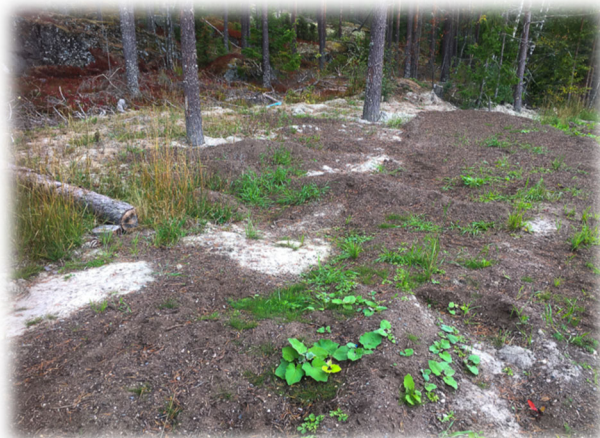
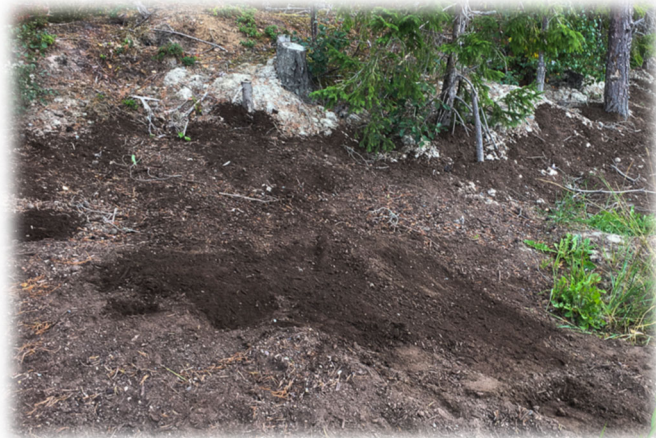
**Figur 4** Nytt deponi i kantsone mot skogen hvor ekstra kompostjord ble lagt på for å dekke mulig spekker i leire og rundt trær 2018.

Figur 4, 5 & 6 viser området før og etter at ekstra kompostjord ble lagt på sent i 2018, og hvordan det hadde begynt å spire i 2019. Blåleire er bra tett masse for å hindre gasslekkasjer fra deponi, men ulempen er at det tar lang tid for vegetasjon å etablere seg. Ved å legge på ekstra lag med kompostjord vil frø starte spiring raskere hvis komposten er moden. Hvis ikke går det noe tregere. Årsak til noe saktere revegetering kan skyldes for fersk kompost, men også lite frøspredning sent i 2018. Vi tror ekstra med frøspredning i år fra området rundt vil gi mere vekst i 2020.

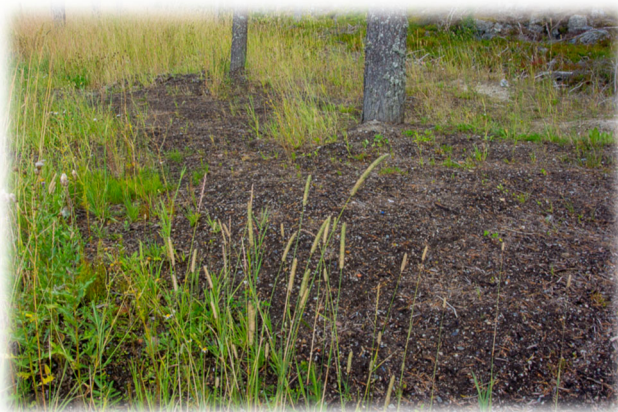
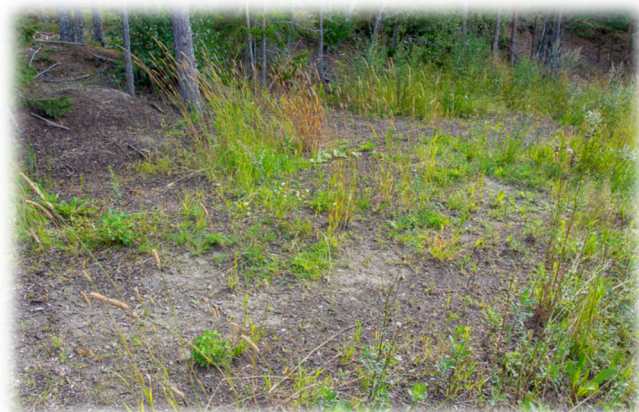
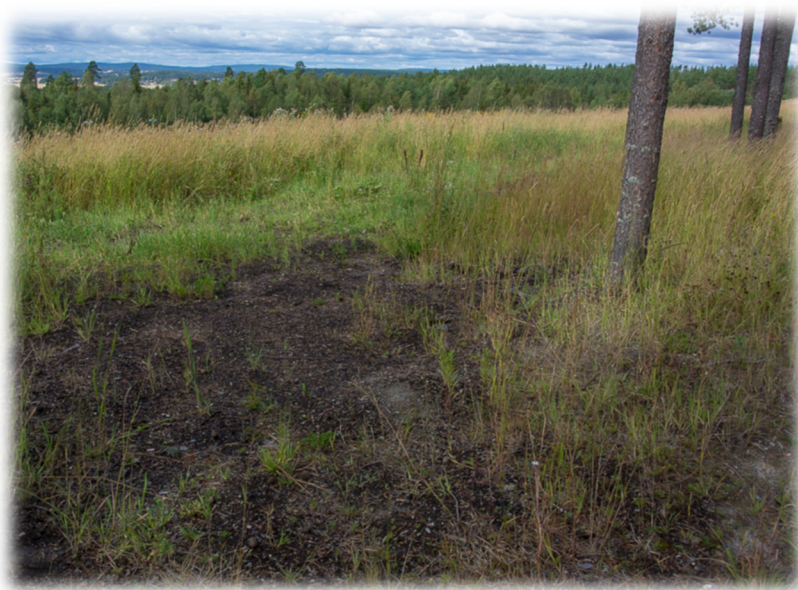
**Figur 5.** Tilstand i 2019 kantsone mot skog hvor vegetasjon har begynt å etablere seg etter at kompostjord ble lagt på i 2018. Revegetering har startet etter frøspredningen i 2018. Større frøproduksjon i 2019 vil forhåpentligvis gi økt spiring i 2020 der kompostjord ble tilført.

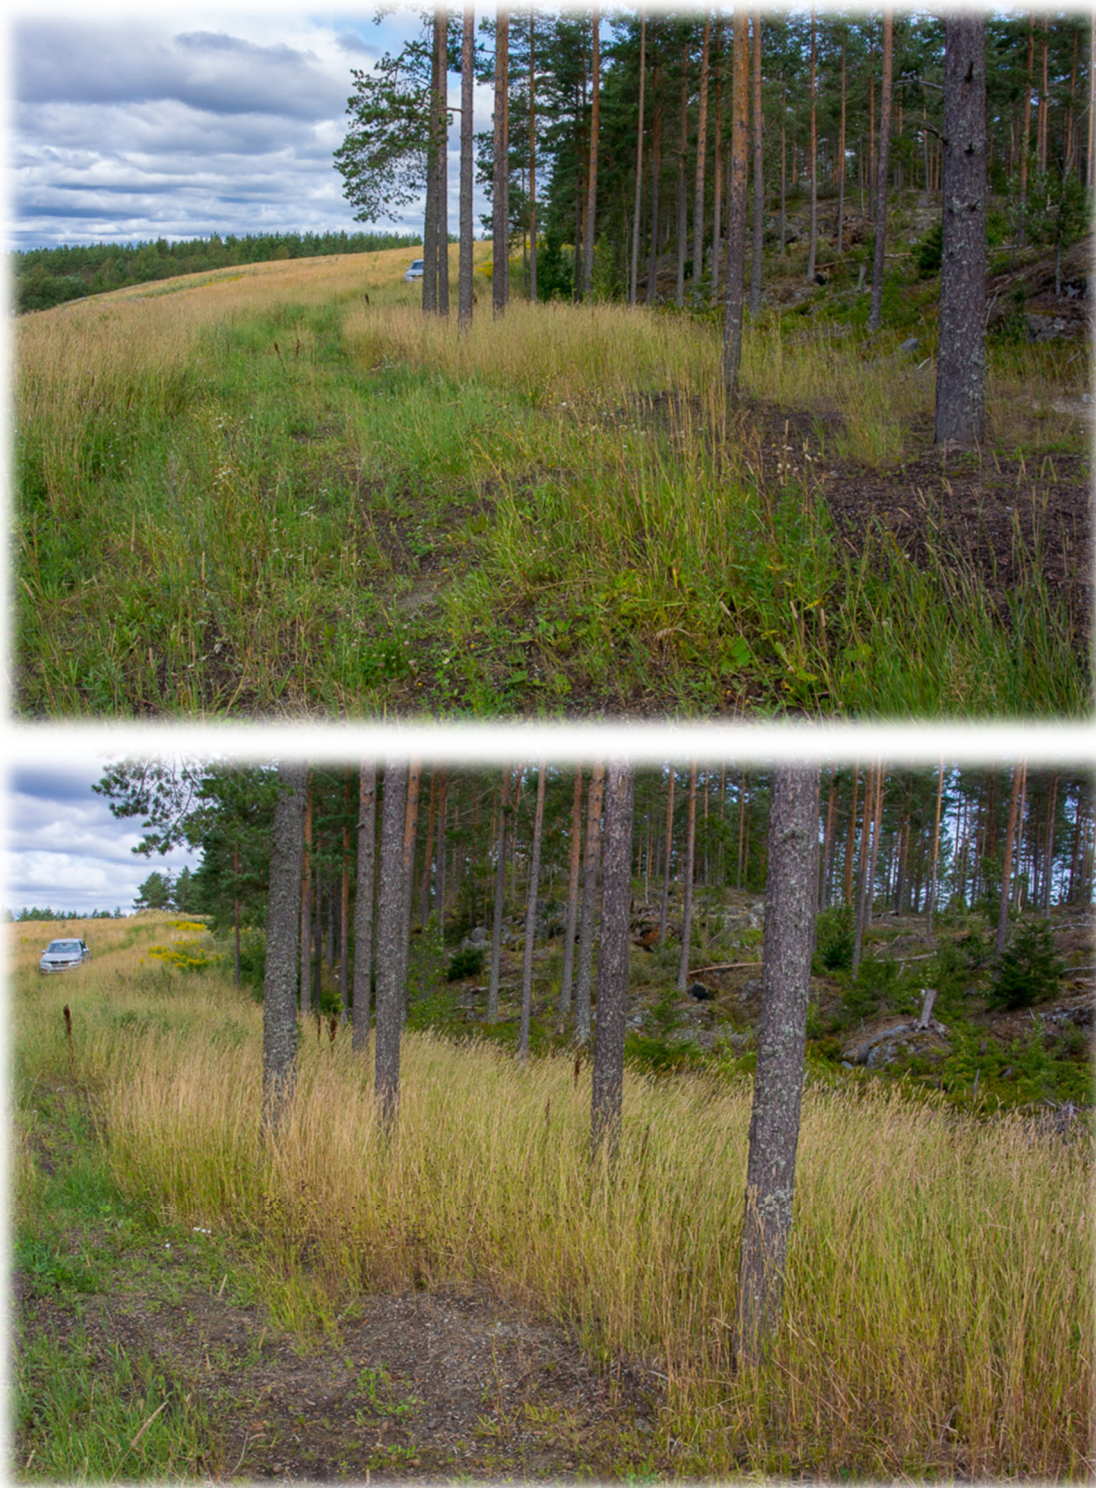
**Figur 6.** Kantsone mot nord på ny del av deponi mot skogen i 2019. Revegetering har startet på komposten etter lite frøspredning i 2018. Stor frøproduksjon i 2019 vil forhåpentligvis gi økt spiring i 2020.

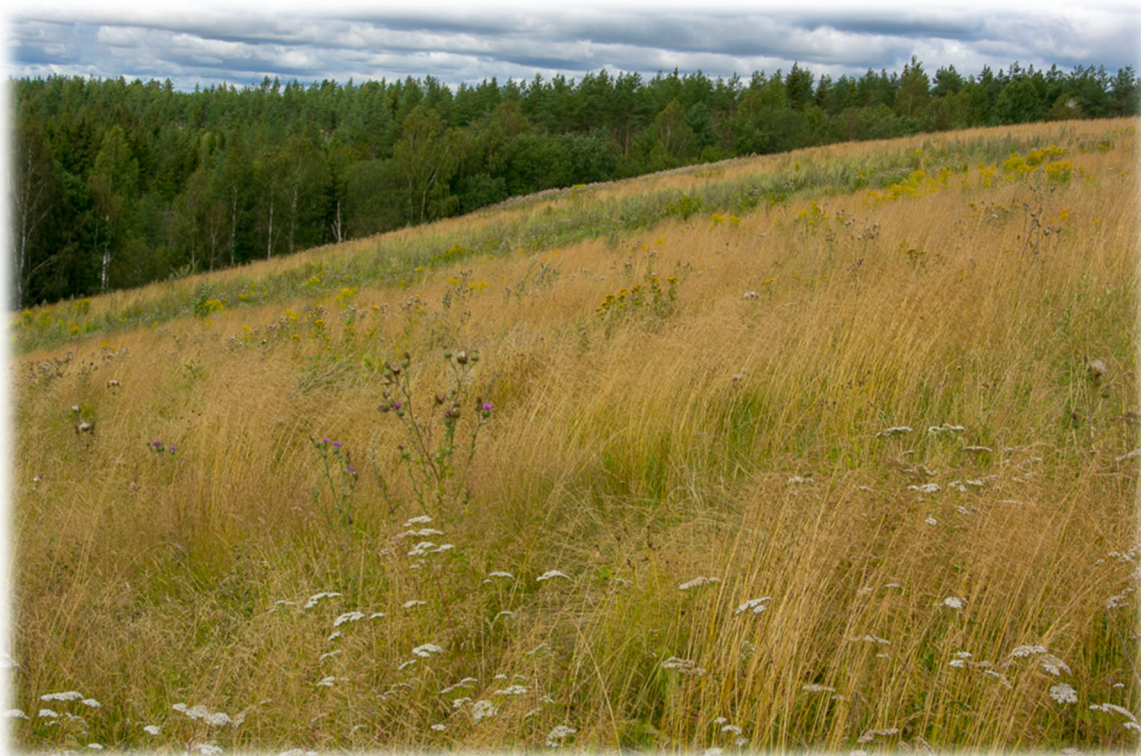
**Figur 7. Deponioverflate over ny del mot nordvest gammel del hvor det over mange år har vært etablert god vegetasjon i form av ulike urter og planter ser ut til å domineres mer og mer av gressvegetasjon sensommer 2019.**

God vekst i toppdekket i både ny og gammel del av deponiet viser at deponigass ikke lekker ut og kveler plantenes røtter ved at oksygen fortrenses fra toppdekket (Figur 7 & 8). Etter foreslått tiltak for ansatte på ROAF og i kommunen i 2018 viser at vegetasjon er i ferd med å etablere seg. Det ble ikke foretatt nye gassmålinger når det heller ikke ble påvist lekkasje punkter i kantsonen. Også området ned mot vekta og kontorbygg har et godt overdekke med grasvegetasjon (Figur 8) og de få trær og busker var grønne og friske og bar ikke tegn på skade av deponigass.

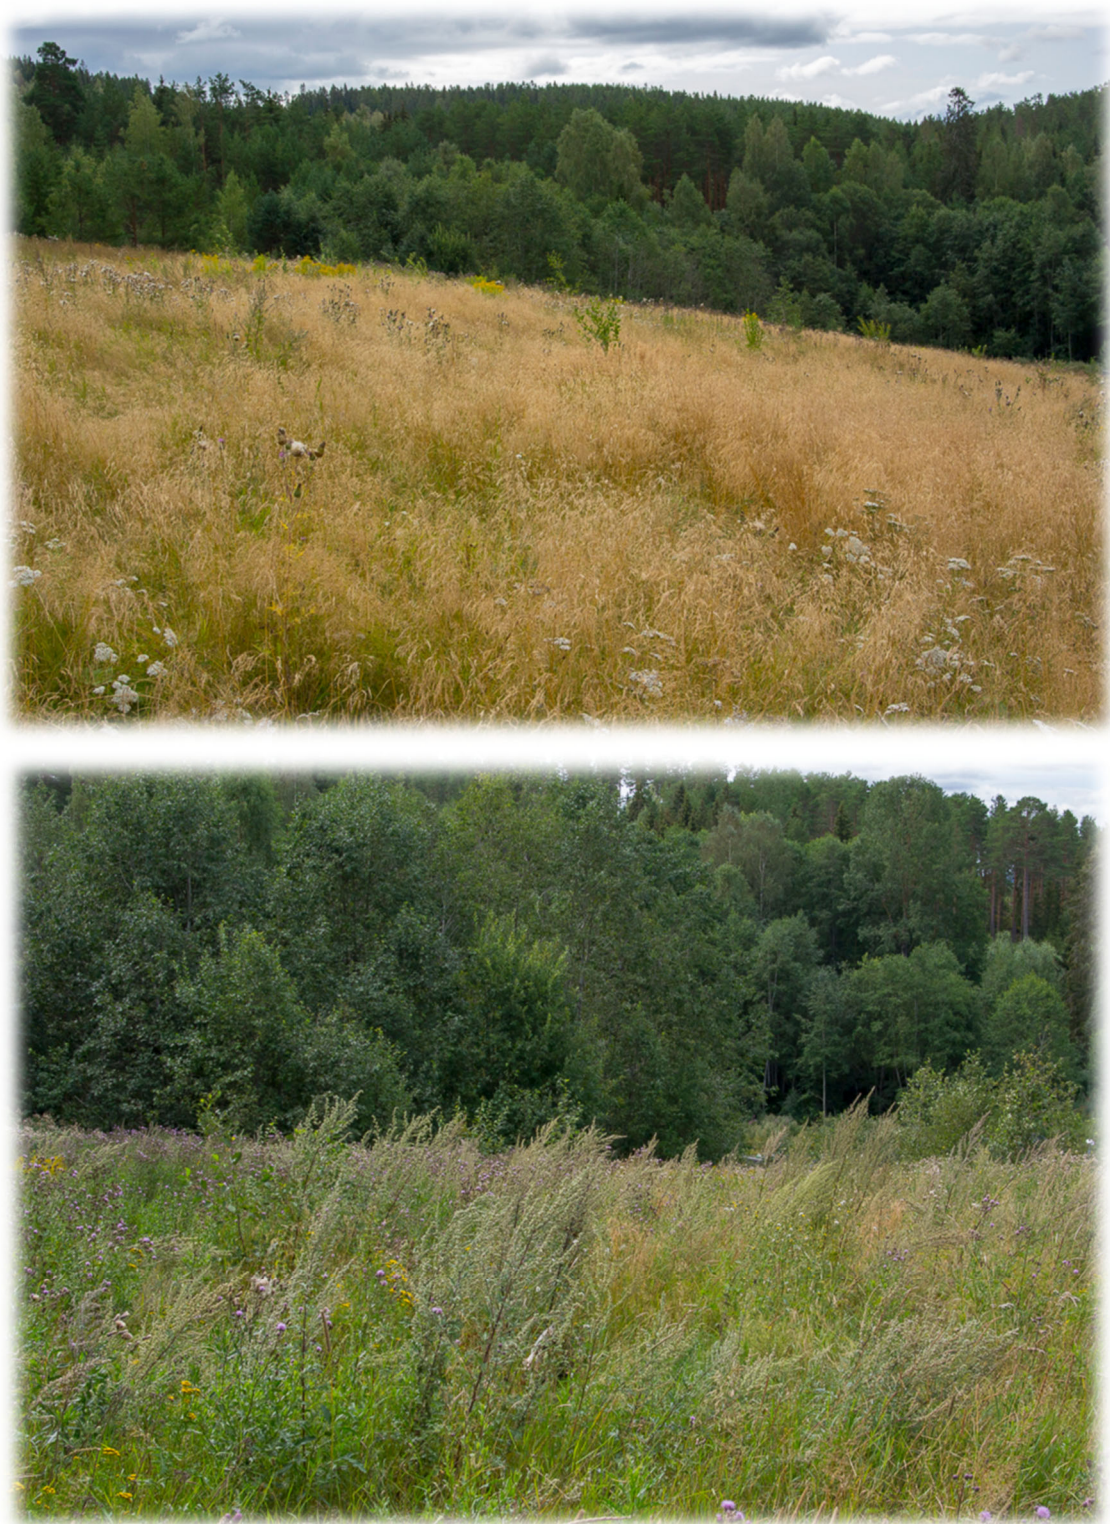
**Figur 8.** Deponioverflate over ny del mot sørøst (over) og skråning ned mot skog og gjenbruksstasjon (under) hvor det over mange år har vært etablert god vegetasjon i form av ulike urter og gressarter tatt aug. 2019. Sistnevnte bilder viser små busker og ugras som åkertistel og burot har etablert seg, men som er grønne og friske.
