Matjordplan Espehaugen

NIBIO RAPPORT | VOL. 5 | NR.119 | 2019

Ved utvidelse av næringslokaler i Espehaugen 60 skal det utarbeides en Matjordplan for 1,2 daa på gnr 107 bnr 133 (del av . Landbruksforvaltning i Bergen kommune skal godkjenne matjordplanen. Jordloven §§ 1 og 9 slår fast at ved omdisponering av god matjord bør jordressursene bevares. Rapporten vurderer jordas egenskaper, hydrologiske forhold, fremmedarter, planteskadegjørere samt andre forhold av betydning for jordflytting, og gir anbefalinger for bruk og håndtering av massene. Det ble foretatt feltarbeid den 15 august. Jordsmonnet er siltig mellomsmå av typen Hyperskeletal Leptosol og Hortic Anthrosol. Eiendommen er ikke registrert i floghavreregisteret og er fri for PCN. Ellers ble det funnet parkslirekne som må håndteres under jordflyttingen.

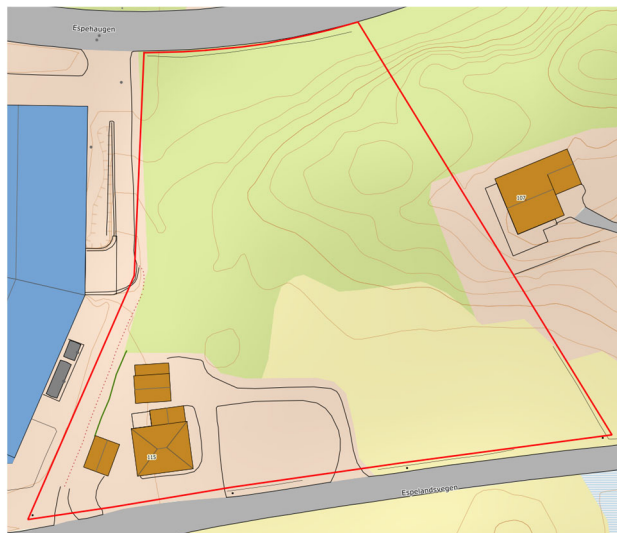
Figur 2. Kartet viser topografi over tiltaksområdet. Tiltaksområdet er omrisset med rød kontur.

Området har variert terreng (Figur 2). I nordøstlige delen finner man en kolle bevoskt med løv- og bartrær. Omtrent 1,4 daa av planområdet er kategorisert som dyrka mark. Dette arealet er nærmest flatt med svak helling mot sør-øst. Tidligere eier av eiendommen opplyser om at tidligere ble landbruksarealet brukt til blant annet grønnsakdyrking, men fra tidlig på 1990-tallet ble bruken endret til privat hage og var blitt beplantet med frukttrær og bærbusker samt prydevekster. I 2009 ble det etablert en innkjørsel til eiendommen der noe av arealet til nåværende dyrka mark (Figur 3) ble påvirket negativt av gravearbeid. På et areal i sør-vestlig del av eiendommen ble det funnet tilkjørte masser med mye stein. Disse områdene skal ikke tas med i matjordplanen.

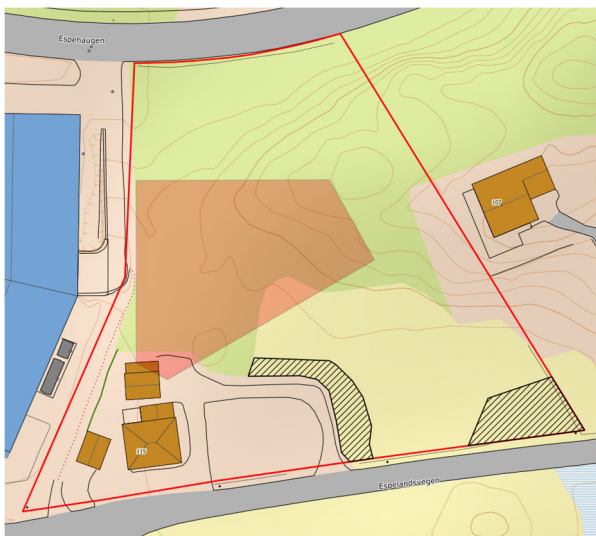
Figur 3. Med skraving er det vist arealer på dyrka mark som var forstyrret under gravearbeid i 2009.

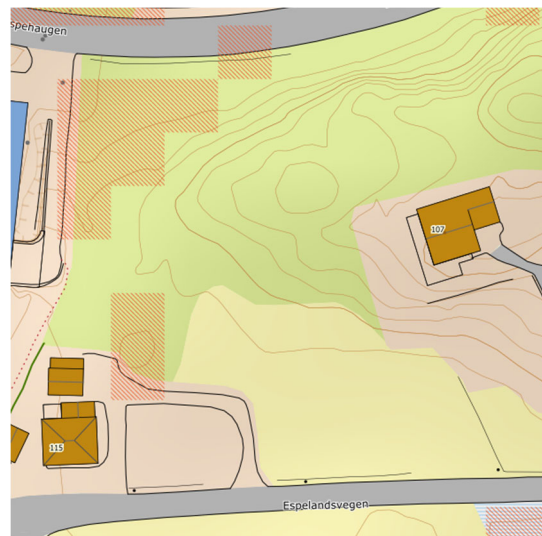
Figur 4. Kartet viser grov kartlegging av dyrkbar jord (kilde: www.kilden.nibio.no)

Grov kartlegging av dyrkbar jord viser at deler av området rundt kollen (ca. 0,9 daa) er registrert som dyrkbare (Figur 4). Ved nærmere undersøkelser ble det påvist at jorda er av antropogen art som består for det meste av undergrunnsjord med høyt innhold av stein. Jorda fra disse områdene har derfor lite verdi og skal ikke tas med i matjordplanen.

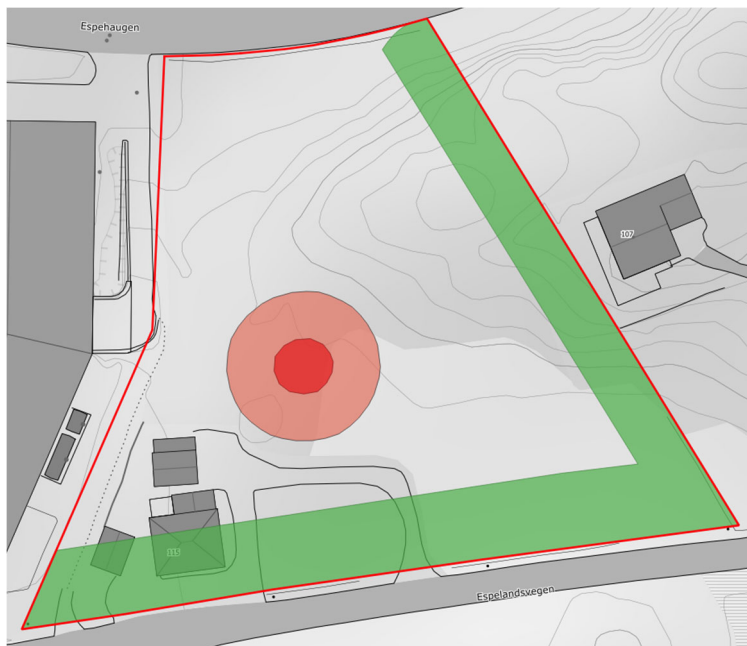
Figur 7. Figuren viser parkslirekneforekomsten (rød sirkel), buffersone på 7 meter for parkslirekneforekomsten (lyserød sone) samt fremtidig vegetasjonsskjerm (vist med grønt).

Parkslirekne og hagelupin krever tiltak ved massehåndtering mens for artene som utgjør lav risiko må tiltaket vurderes (Misfjord & Angell-Petersen, 2018). Gårdbrukere til begge tilflyttingsarealer driver med produksjon av gras til fôr. Ingen av de fremmede planteartene som ble funnet på tiltaksområdet vil kunne klare å etablere seg på dyrka mark forutsatt at jorda ikke legges ut nær kantsoner. Det skal brukes kun rene masser i overgang fra dyrka mark til naturlig vegetasjon eller områder med lav skjøtselsfrekvens. Utlegging av matjordlaget som inneholder fremmede arter skal skje minimum 7 meter fra grense til det aktuelle jordbruksarealet. På denne måten kan en hindre spredning av uønskede arter til arealer utenfor dyrka mark.

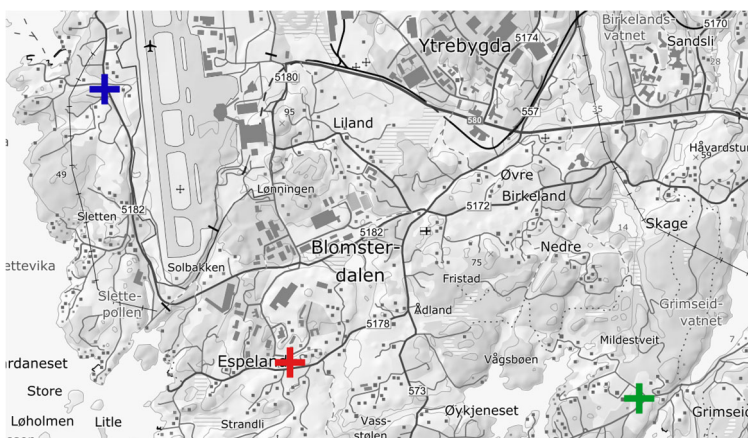
Figur 10. Kartet viser plassering av tilflyttingsarealer på Flesland gård (blått kryss) og Grimseid gård (grønt kryss) samt tiltaksarealet (rødt kryss)

Tilflyttingsarealet på **Flesland gård** har størrelse på 2,7 daa og befinner seg nord-vest for planområdet (Figur 10) med kjøreavstand på 3,8 km. Arealet har et ujevn terrengform (Figur 12) der gårdbruker ønsker å fylle forsenkningene med fyllmasser. Matjordlaget på tilflyttingsarealet er for skrint og selv om det eksisterende matjordlaget skal tas være på, er det behov for ekstern matjord for å kunne skape et fullverdig jordbruksareal. Jorda kan ikke flyttes direkte da arbeidene knyttet til terrenginngrep ikke er påbegynt per dagens dato. Gårdbruker driver med gras-produksjon på det aktuelle arealet og opplyser om at det er plass til å lagre matjorda på eiendommen frem til jorda kan legges ut.

Kjøreavstand mellom planområdet og **Grimseid gård** i sør-øst (Figur 10) er 5,3 km. Det aktuelle tilflyttingsarealet på gården med størrelse på 7,6 daa er vist i Figur 11. Arealet tidligere var en beite med kupert terreng. Gårdbruker har planert området. Det er behov for både matjord (A-sjiktmasser) og B-sjiktmasser da eksisterende fyllmasser har svært høyt innhold av stein og kan klassifiseres kun som C-sjikt (Figur 13). Dersom dette laget løsnes ved pløying og deretter sloddes, og en foretar noe steinfjerning, kan A-sjikt materiale fra jordbruksarealet på Espehaugen 60 fordeles ut direkte i ca. 25 cm tykkelse. Gårdbruker skal drive grasproduksjon på tilflyttingsarealet.

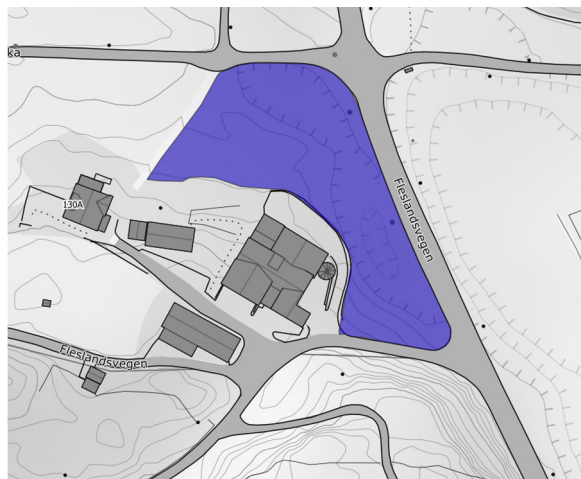
Figur 9. Tilflyttingsareal på Flesland gård.

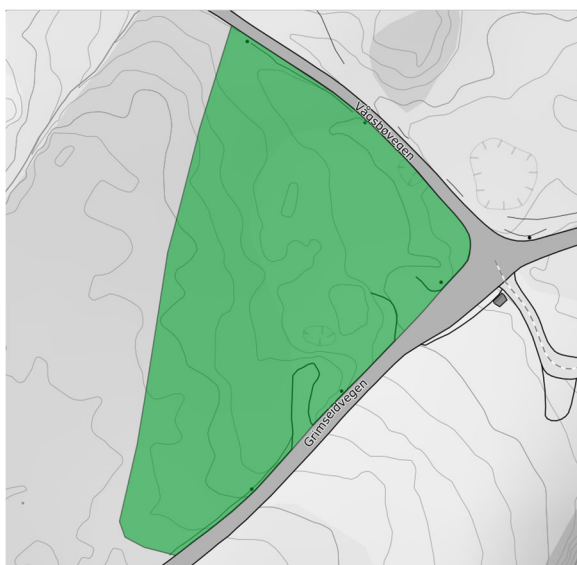
Figur 11. Tilflyttingsareal på Grimseid gård.

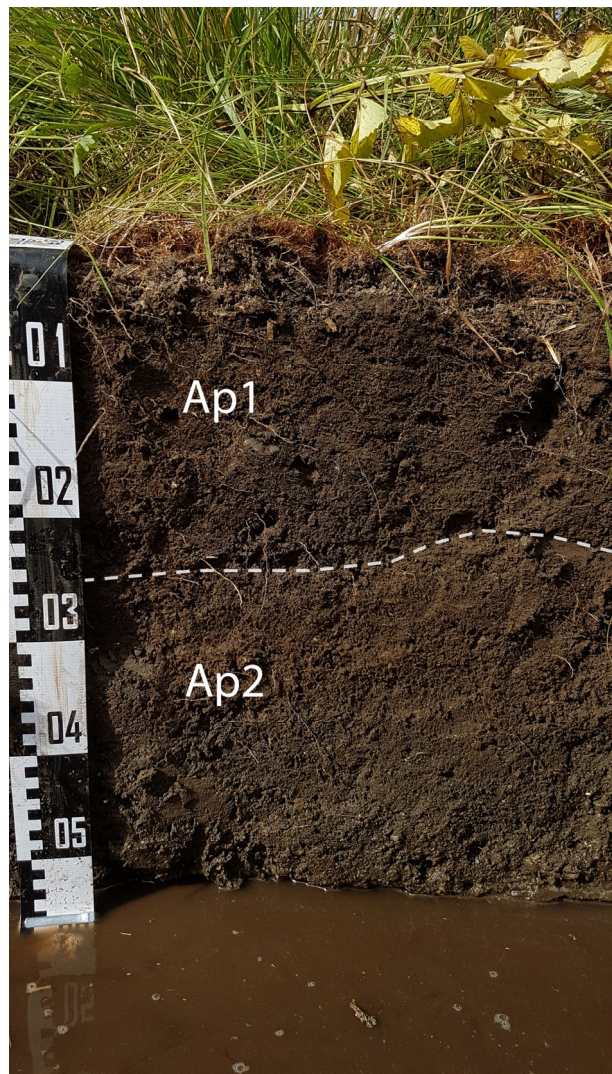
Ap1, 0 - 27 cm Moldrik, svært mørk brun (10YR 2/2) siltig mellomsand; godt utviklet, stabil grynstruktur; ingen stein eller blokk i sjiktet; fuktig, svært skjør, ikke klebrig, ikke plastisk; mange svært fine og fine røtter gjennom hele sjiktet. Det er registrert meitemarkaktivitet, men vanskelig å identifisere makroporer på grunn av velutviklet grynstruktur; gradvis og plan sjiktgrense.

Ap2, 27-70 cm Moldrik svært mørk brun til mørk brun (10YR 2/2 til 10YR 3/3) siltig mellomsand som går over moldholdig svært mørk gråbrun (10YR3/1) siltig mellomsand i nedre del; fuktig, velutviklet fin grynstruktur i øvre del av sjiktet og enkelt kornstruktur i nedre del av sjiktet. Det er ingen stein eller blokk i sjiktet. Jorda er ikke klebrig og ikke plastisk. Det var registrert mange røtter og meitemarkaktivitet. Sigevann strømmet inn og fylte profilgropet slik at vannspeilet står i høyde 55 cm fra jordoverflaten. Tydelig og plan sjiktgrense.

Figur 16. Bildet viser jordprofil 2 (foto: Marina Gamborg).
