# Kombinerte skogs- og turveger i bynære områder

Nyeggen, H., Gundersen, V.S. og Øyen, B.-H. 2005. Kombinerte skogs- og turveger i bynære områder. *Aktuelt fra skogforskningen* 7/05: 1–16

**Nøkkelord:** Skogsveger, friluftsliv, bynære områder.

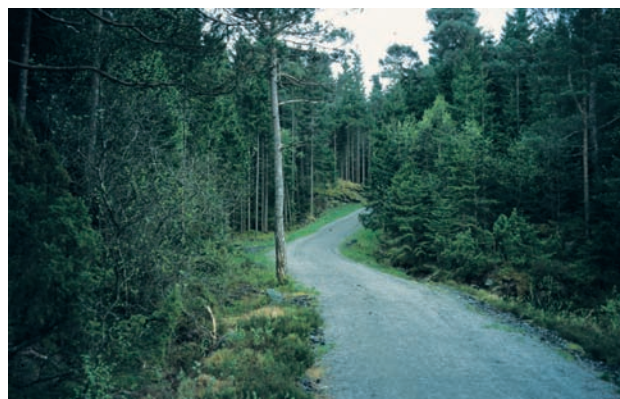
Figur 2. Bilvegen fra Hordnes.

Vegen inngår i et vegsystem i skogområdet mellom Hordnes, Stend, Skeie og Grimseid (Figur 2). Området vegen ligger i kalles Hordnesmarka, og var tidligere noe utbygd med traktorveger fra Hordnes. Terrenget er småkupert, med knauser og myrer, men forholdsvis flatt. Høydeforskjellene på vegen er små. Skogen består hovedsakelig av furu med noe innslag av lauv og spredte granplantefelt. Noen partier av vegen går langs snaue eller delvis skogkledde myrer. Vegen starter fra bussnuplass på Hordnesvegen, går mellom Gravåsen og Store Langhaugen, gjennom Mørkebotn og til Stølsmyra. Rett før vegkryss med traktorveg til Milebakkane, ender bilvegen og fortsetter som traktorveg. Det er også traktorveger som tar av bilvegen mot Øyjordsbakken og Grimseid.

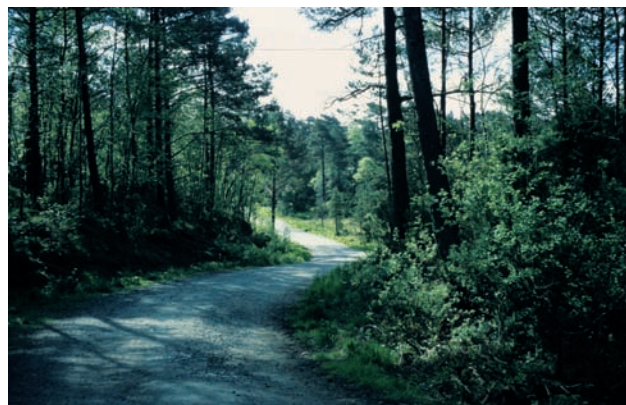
Figur 3. Bilvegen fra Skeie.

Denne vegen hører til samme vegsystem som vegen fra Hordnes (Figur 3). Området hadde noen få traktorveger før vegbyggingen. Også her er terrenget småkupert, med små høydeforskjeller på vegen. Skogen består mest av furu og gran, men også en del lauv. Startpunkt for vegen er parkeringsplass ved Skeievegen, ikke langt unna Stavollen. Etter ca. 300 m passerer den et industriområde, går videre over Pittemyra, forbi Askedalen og til snuplass og vegkryss sørvest for Skeisåsen. Herfra går det bilveg/traktorveg til Hordnes og traktorveg rundt Storåsen. Ved industriområdet går det også traktorveg sørover mot Smådalen og Hordnesvegen.

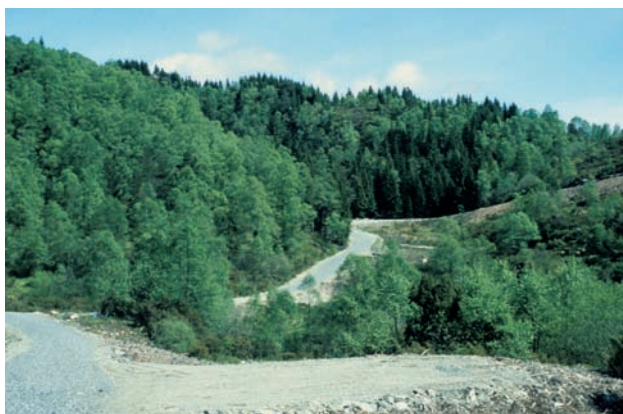
Figur 4. Bilvegen Frotveit-Riple.

(Figur 4). Her var det ikke veger tidligere. Skogen er dominert av lauvtreslag med innslag av furu. Vegen tangerer et granplantefelt og går gjennom to andre. Den passerer også skogdekt myr. På flere steder er det utsikt til fjell i sør og øst. Fra start ved Bontveitvegen nedafor Frotveit går vegen over Bjørnåsen, ned til Grindåsbekken ved Kyrkjekvilet, følger Grindåslia, runder Grindåsen i sør og kobles til skogsbilveg ved Ytstafjellet sør for Riple (Den siste delen mot Riple var ikke bygd enda ved registreringstidspunktet.) Høydeforskjellen er ca. 50 m.

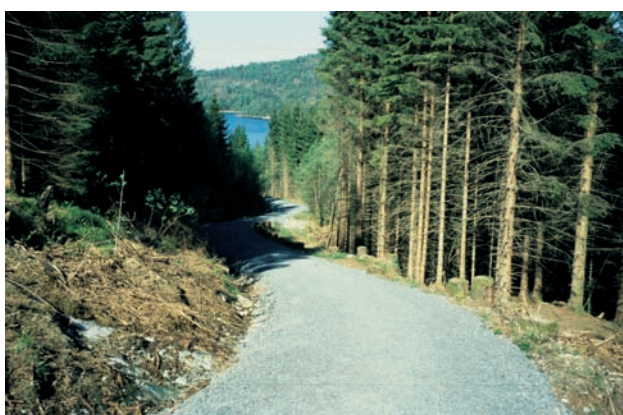
Figur 5. Traktorvegen Myrdal-Totland.

Området ligger mellom Myrdalsvatnet og Totland (Figur 5). Terrenget er ganske bratt li opp fra Myrdalsvatnet og kupert landskap øverst mot Totland. Skogen består av gran i nedre del og lauv, gran og spredte furuer i øvre del. Nærmest Totland er det både snaumyr og beitemark i blanding med skog. Utsikt fins til fjell både i sør, vest, nord og øst. Høydeforskjellen langs vegen er ca. 170 m. Startpunktet ligger 770 m inn på traktorveg langs Myrdalsvatnet (fra bom i Totlandsvegen). Vegen er bygd som opprusting av en gammel traktorveg. Vegen går i jevn stigning oppover Kubakkane, flater ut over åsryggen og faller litt inn til bilveg ved Nedre Totland. Herfra kan en følge bilvegen 380 m til Totlandsvegen nedafor Riple skule. Det går også traktorveg mot Fjellbirkeland fra Kubakkane.

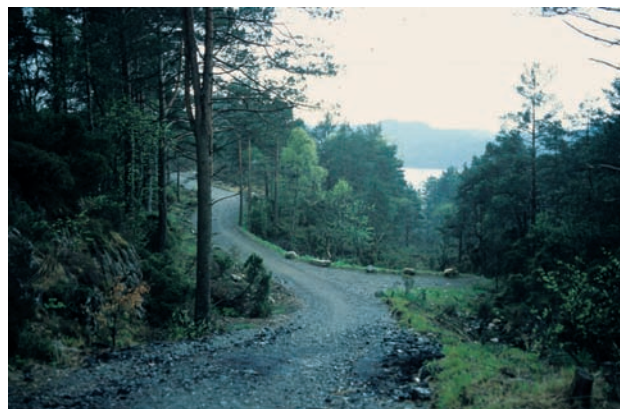
Figur 6. Traktorvegen i Alvøen.

Området ligger mellom Alvøyvatnet, Storavatnet og Kiplvatnet, og hadde fra før lysløype og noen få traktorveger (Figur 6). Terrenget er kupert, med lave åser, myrer og store vatn. Skogen er dominert av furu, med litt innslag av gran og lauvtreslag. Myrene er oftest snaue. Det er utsikt til fjell i sør og nordøst. Høydeforskjellene er små. Vegen starter ved Alvøen idrettspark, ca. 450 m fra bom ved Alvøyvegen. Den går ned mot Slettebaksvika og Slettebakken. Her deler vegen seg i en arm sørover til Gullaksdalen og en arm nordover til stort vegkryss i enden av Storavatnet.

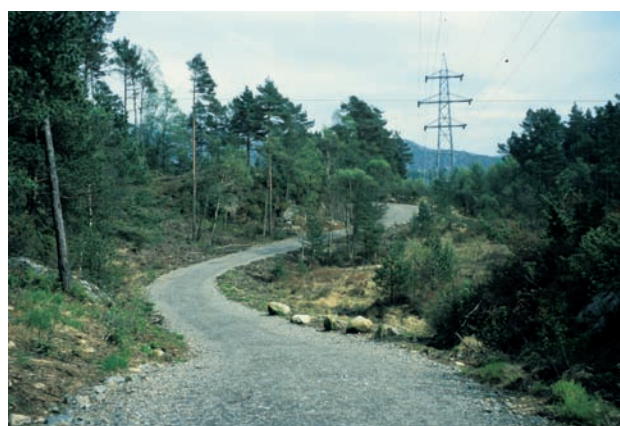
Linjeføringen var for det meste god: Vegene fulgte i stor grad terrengformasjonene (Figur 7), og særlig vegene med flis lå «lett» i terrenget. Noen få steder var det sprenget for å klare å bygge vegen uten for stor stigning. Bratt li hadde gjort det nødvendig med sprenget skjæringsskråning i et lengre parti langs den ene bilvegen (Figur 8). På en traktorveg var det av samme grunn gravd en skjæringsskråning i jordmasser. En bilvegstrekning gikk i rettlinje gjennom skjæring over bakketopp, der vegen kunne vært lagt i kurve. En kort traktorvegstrekning var lagt med fyllings-skråning helt ut til kanten av et vatn (Figur 9).

Figur 7. God linjeføring ved myr.

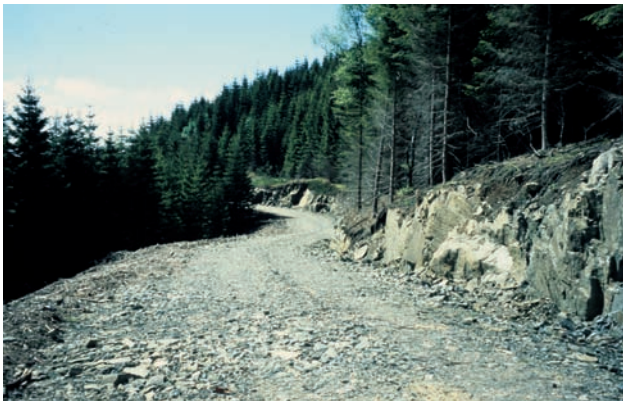
Figur 8. Nødvendig fjellskjæring i bratt li.

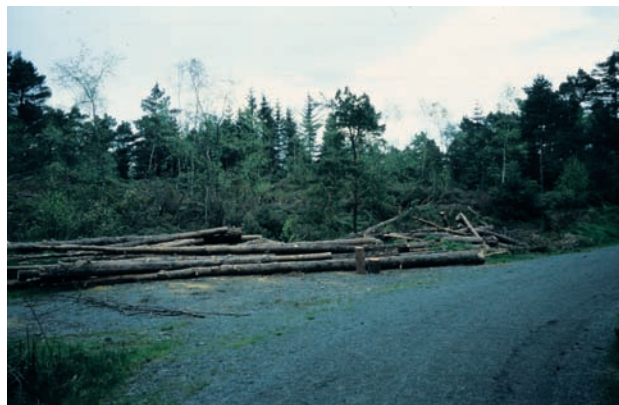
Figur 10. Tømmer i vegkryss, «moderne» hogstflate i bakgrunnen.

De fleste møteplassene langs bilvegene var for korte, og plassene med tilstrekkelig lengde lå med for stor avstand (> 500 m) i forhold til anbefalingene i vegnormalen. Det var tilstrekkelig med snuplasser på bilvegene, men noen plasser var litt korte. Bilvegene manglet velteplasser. Noen av vegkryssene, møteplassene og snuplassene kunne fungere som små velteplasser (Figur 10).

Hogst etter vegbygging var gjort langs vegen i Alvøen (ca. ¼ av veglengden): Tre hogstflater og noen smale striper (Figur 15). Langs vegen fra Hordnes var det hogd to små flater (ca. 7 % av veglengden) (Figur 10).

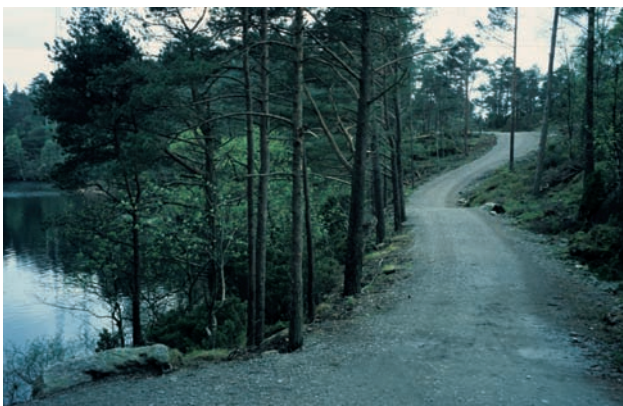
Figur 9. Vegen er lagt nær vatnet. Gjensatte trær lager en kantsone.

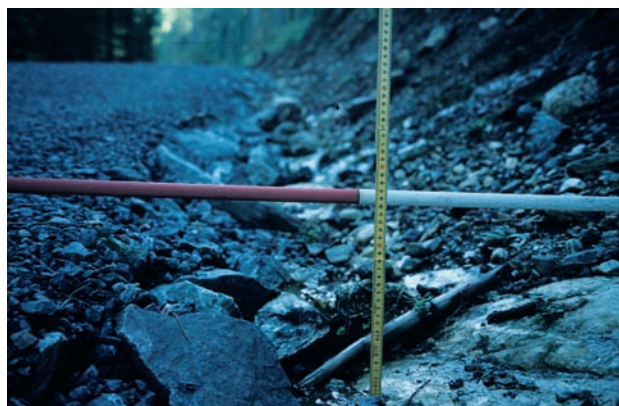
Figur 11. Grunn grøft på traktorveg. Sprengning vil være nødvendig for å oppfylle dybdekravet.

To av vegene med stein hadde en strekning med for grunn grøft (Figur 11). Flisvegene hadde små eller ingen grøfter. Fordi flisvegernes konstruksjon er lagd for å hindre lufttilgang til flisa, kunne ikke grøftebehovet vurderes på samme måte som for steinvegene.

Underdimensjonerte grøfter og stikkrenner øker faren for flomskader på vegen. Små grøfter kan i tillegg til utgraving gi for dårlig drenering av vegkroppen og dermed redusere bæreevnen. Kravet til grøfter er strengest på bilveger. På traktorveger kan grøfter sløyfes der det ikke er behov for dem. På flisveger er grøftebehovet sannsynligvis langt mindre enn for steinveger. Her hindres oksygentilgang til flisa på undersida av vegen der den er presset ned i vatn over bløte partier, mens flisa over vatnet og på tørre steder må holdes unna nedbryting ved å dekke til og holde vegsidene lukket. Tilsig og nedbørsvatn som kan skade lagene over flisa, bør holdes unna vegen med stikkrenner og grunne grøfter som ikke senker vannspeilet eller åpner «innpakningen» over flisa.

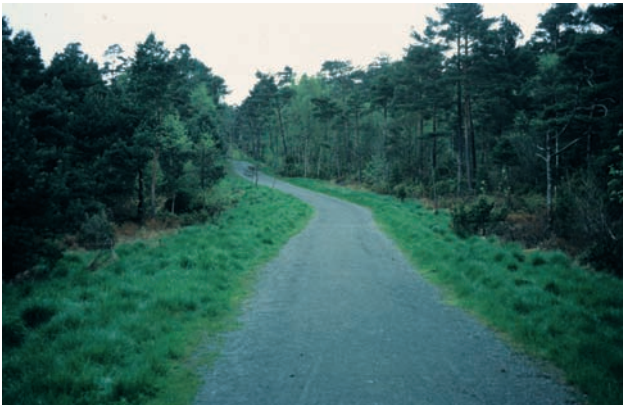
Vegkanter og vegsider blir fort grasgrodd p.g.a. tilført kloakkslam og grasfrø. Grasgroingen hadde delvis gjort kjørebanebredden for smal på en av vegene, men ikke den totale vegbredden (Figur 12).

Figur 12. Graset gror inn i kjørebanelen på bilvegen.

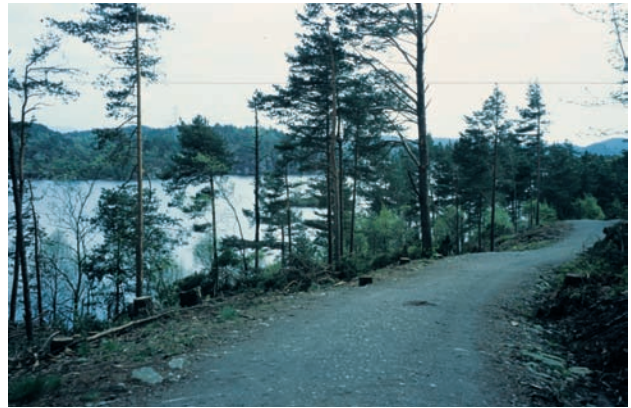
Figur 15. Stripehogst har bedret utsikten mot vatnet.

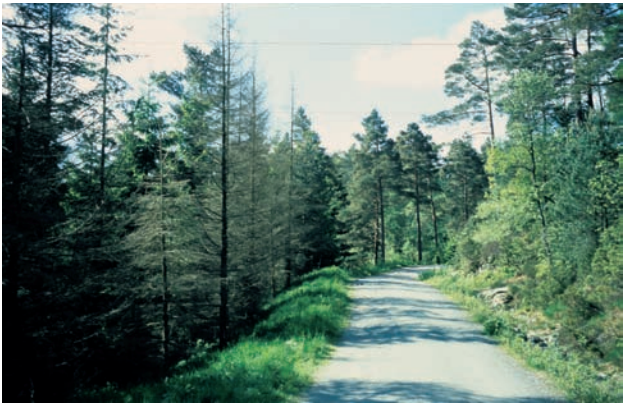
Flere steder var det satt igjen trær for nær vegen. En veg hadde to korte strekninger med trær som hadde tørket p.g.a. for liten ryddebredde og nedfylling av røtter med kloakkslam etc. (Figur 13).

Figur 13. Graner har tørket p.g.a. nedfylling av røttene og sviskader fra kloakkslam.

Manglende ryddebredde langs en veg kan føre til skader på trærne, nedfylling av røtter og stamme og utgjøre hinder for trafikken når greiner vokser innover vegen. Skog som står nær vegen, lager også mer skygge som igjen kan gi senere opptørking av vegen om våren og etter lange nedbørsperioder. Her kan trær være satt igjen for å spare tid og arbeid, men også med tanke på å gjøre veganlegget penere. Både graskanter, trær inntil vegen og mjuk linjeføring kan være med på å gi vegene et utseende tilpasset omgivelsene.

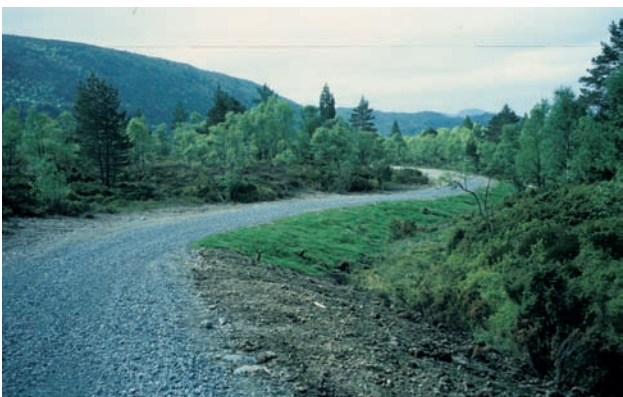
Tildekking og såing av vegfyllingene var gjort etter hvert som vegene hadde blitt ferdigbygd. Vegsidene får raskt et jevnt grasdekk som binder jordmassene (Figur 14).

Figur 14. Gras sådd året før dekker kloakkslammet lengst unna, nyspirt gras i slammet nærmest.

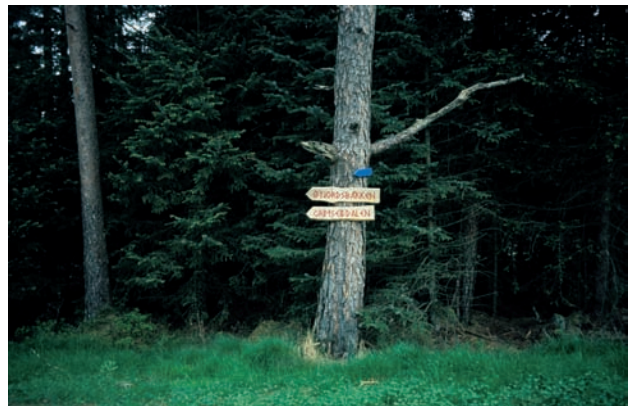
Figur 16. God skilting i vegkryss. Men skiltene burde vært festet på en påle, ikke på treet.

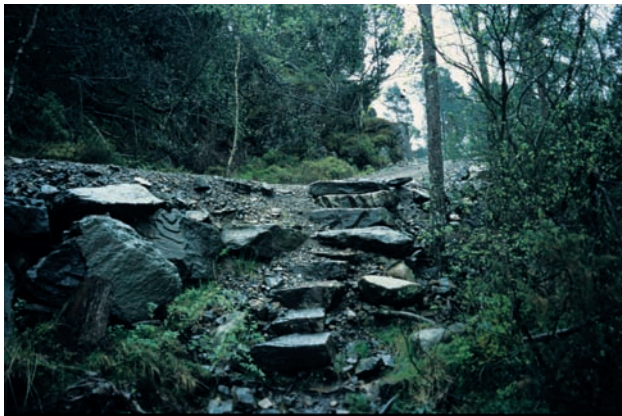
Vegkryss med andre veger eller stier hadde god utforming. Ved et stikryss på vegen i Alvøen, var det murt trappepenn i veggskråningen for å bedre adkomsten til/fra stien/vegen. Et eksempel på god tilpasning! (Figur 17).

Figur 17. Murt trapp i bratt skråning fører sti sammen med traktorveg.

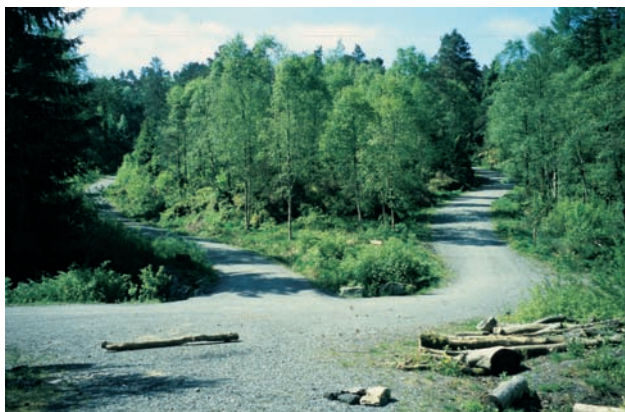
Fire av vegene hadde knutepunkt langs vegen, dvs. det vi antok kunne være møteplasser for folk der to eller flere veger krysset hverandre (Figur 18). For alle vegene kan også start- og endepunkt være knutepunkt, men de lå som regel utafor skogen.

Figur 18. Møteplass. Steinene midt på bildet sikrer hull ved stikkrenne og er kvileplass.
