Vurdering av toppdekket og etablert vegetasjonsdekke i kantsone på avsluttet avfallsdeponi – Spillhaug, 2020

NIBIO RAPPORT | VOL.6-128 | 2020

Aurskog-Høland kommune

Bjørkelangen, Spillhaug

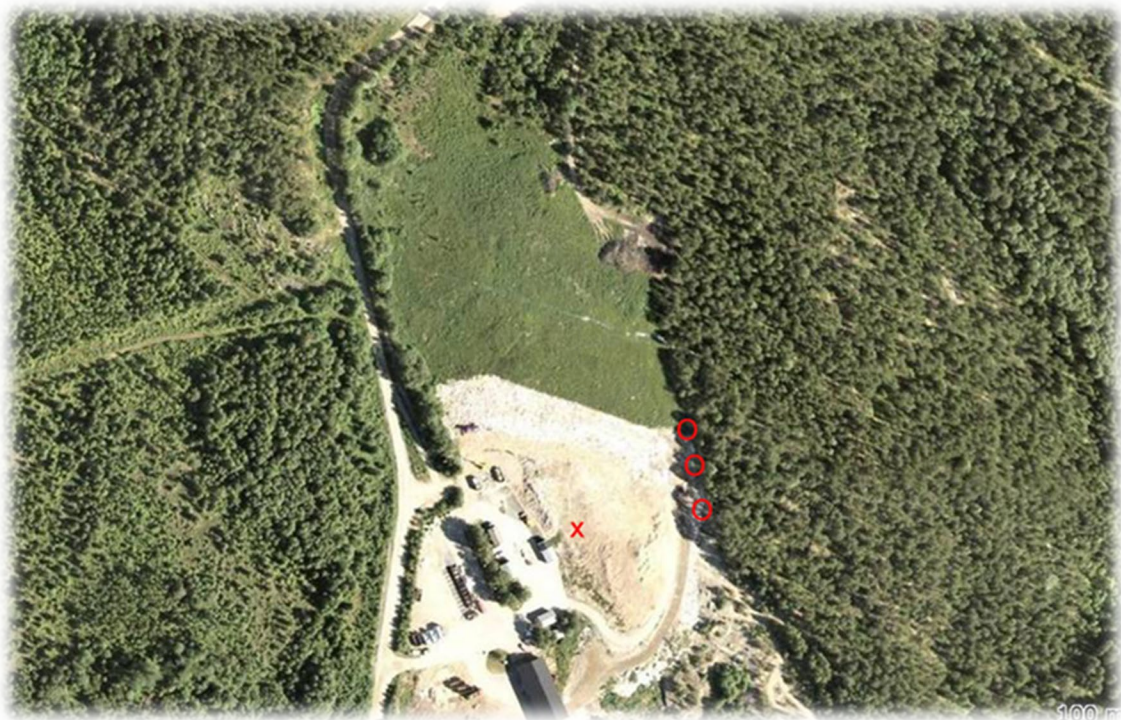
Figur 1. Flyfoto over deponiet på Spillhaug. Kryss viser området hvor det ble målt gass i flukskammer tidligere 2012 og 2013. Åpne ringer viser hvor måling er blitt utført og hvor flere døde trær sto før de ble fjernet.

Deponiet er delt inn i en eldre del (grønt område) og en yngre del (lyst område), se satellittfoto, figur 1. Gassmålingene de siste år ved hjelp av flukskammer er plassert på deponiets kantsone mot skogen hvor sprekkdannelse rundt døde trær i fra leire ble påvist, vist med røde ringer vist i figur 1. Etter anbefaling fra NIBIO (Bergersen, 2015), er alle døde trær fjernet og er lagt på et ekstra vekstlag over kantsonen mot urørt furuskog i 2016 og juni 2018. I 2018 er det lagt på ekstra vekstlag inn mot skogen i kantsonen for å få opp nok vegetasjon slik av evt. nye lekkasjer oppdages. Sistnevnte tiltak har gitt frodig kantvegetasjon i overgangen til naturlig tørr furuskog i 2019 og 2020. Vegetasjonsfrie soner i bakken ovenfor vekten ble tidlig revegetert med gras og urter og viser fortsatt godt avslutnings dekke.

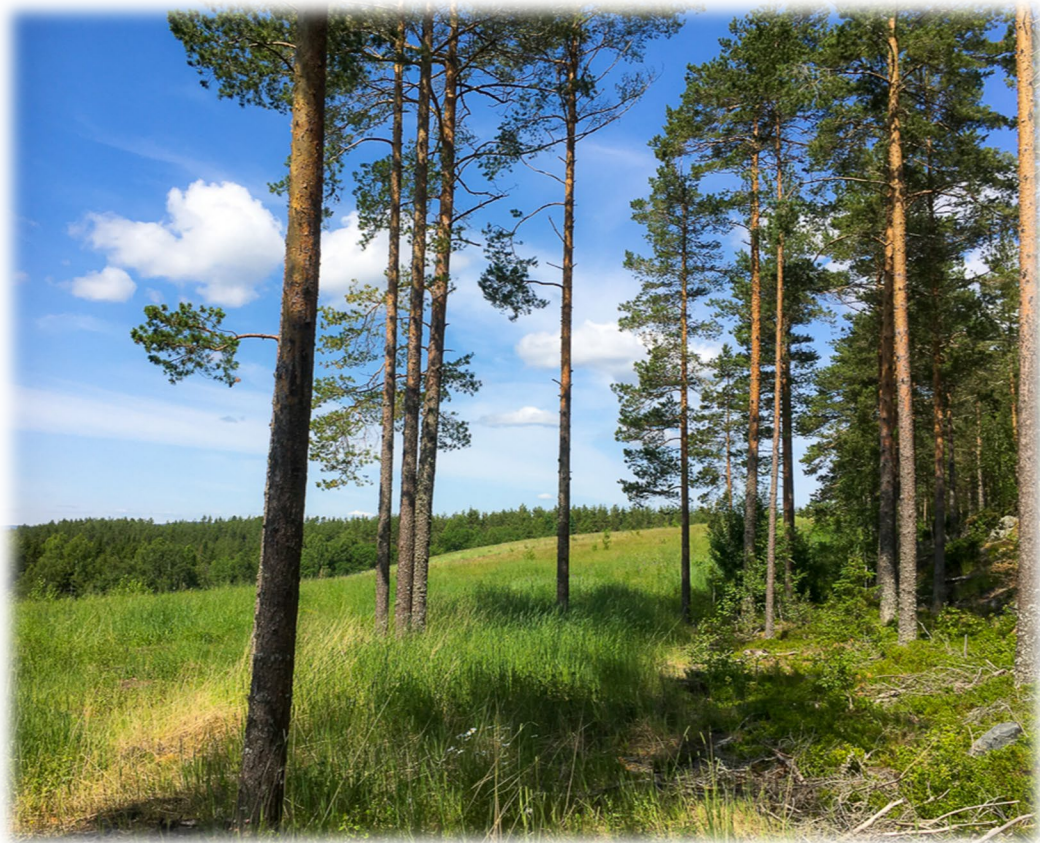
Figur 2. Ingen nye døde trær ble observert i kantsonen til deponiets nye del i 2020.

Gode vekstsoner er gode indikatorer på hvorvidt toppdekket fungerer eller ikke ble også påvist under befarings på ny del i 2020. Ingen sulfidlukt ble påvist som tegn sprekker eller lekkasjepunkt rundt trær og i området hvor døde trær ble kappet ned i 2017. Det ble ikke påvist nye døde trær i 2020. (Figur 2). Mer vegetasjon er etablert i kanten mot skogen etter at ekstra kompostjord ble pålagt i 2018. En kan se tydelig god vekst av mer gress og urte vegetasjon har etablert seg i kantsonen mot skogen sammenlignet med kantsonen i 2017 (Figur 2 & 3)

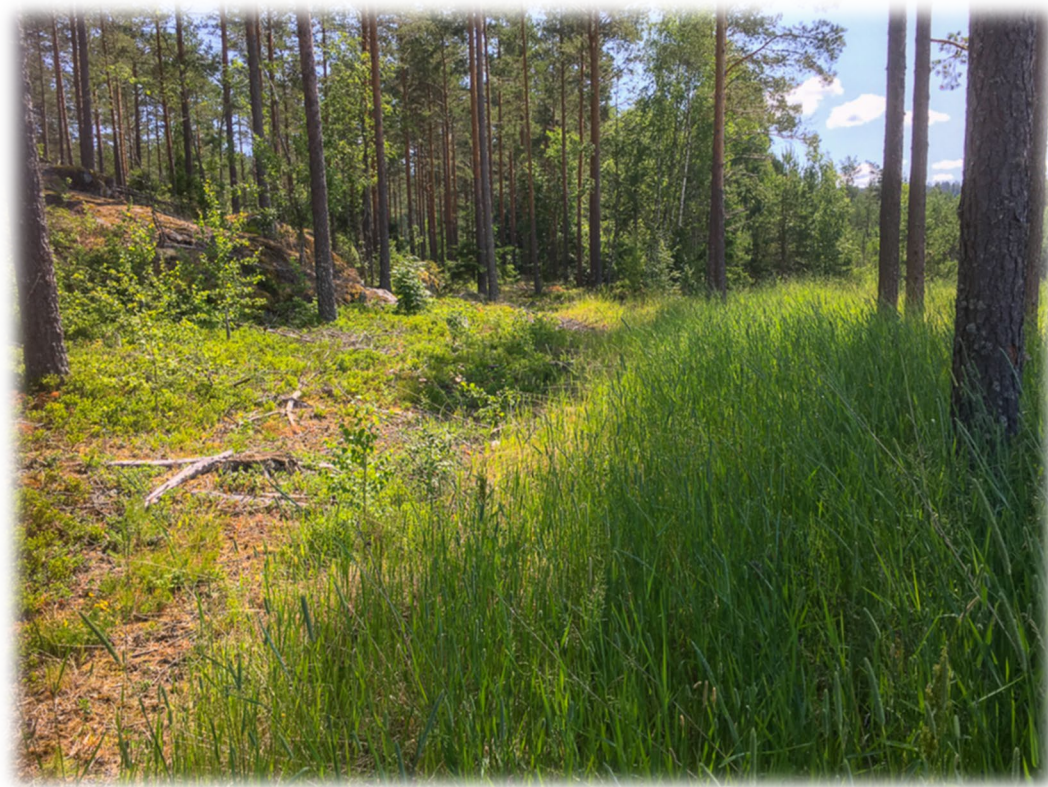
Figur 3. Tilstand sommeren 2020 . Kantsone mot skog ny del av deponi hvor vegetasjon har etablert seg bedre etter at mer kompostjord ble påført to ganger i 2018. Man ser tydelig frisk vekst i overgang mellom tørr furuskogbunn og grasdekke i overgangssone.

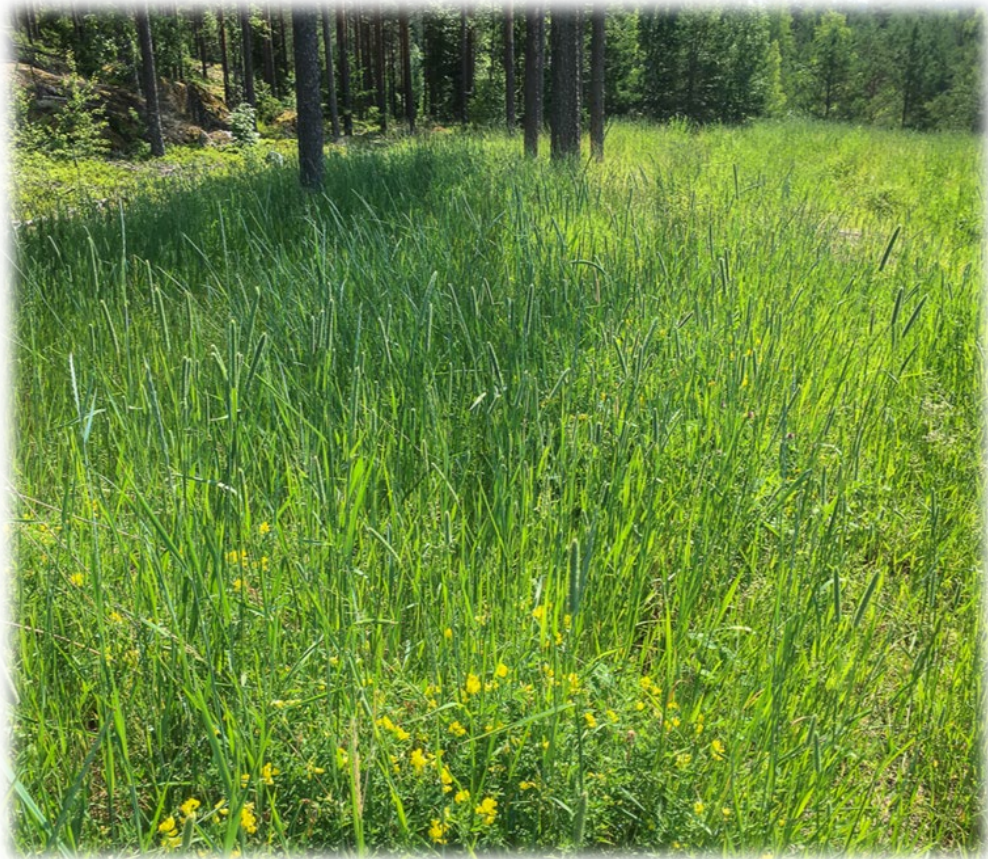
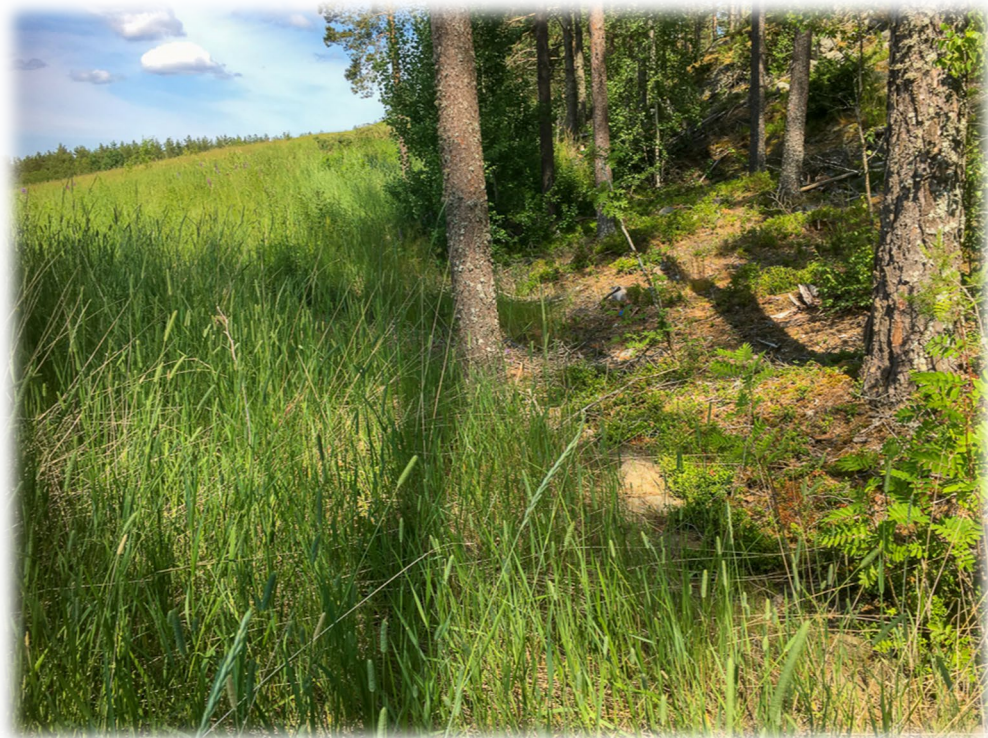
Figur 4. Nytt deponi i kantsone mot skogen hvor ekstra kompostjord ble lagt på for å dekke mulig spekter i leire og rundt trær 2018. Nå i 2020 et det etablert frodig gresteppe med noen urter innimellom.

Figur 4, 5 & 6 viser området før og etter at ekstra kompostjord ble lagt på sent i 2018, og hvordan det hadde begynt å spire i 2019 og i dag 2020. Blåleire er bra tett masse for å hindre gasslekkasjer fra deponi, men ulempen er at det tar lang tid for vegetasjon å etablere seg. Nå i 2020 kan en se hvor effektiv påføring av kompost har vært for å gi et godt vegetasjonsdekket.

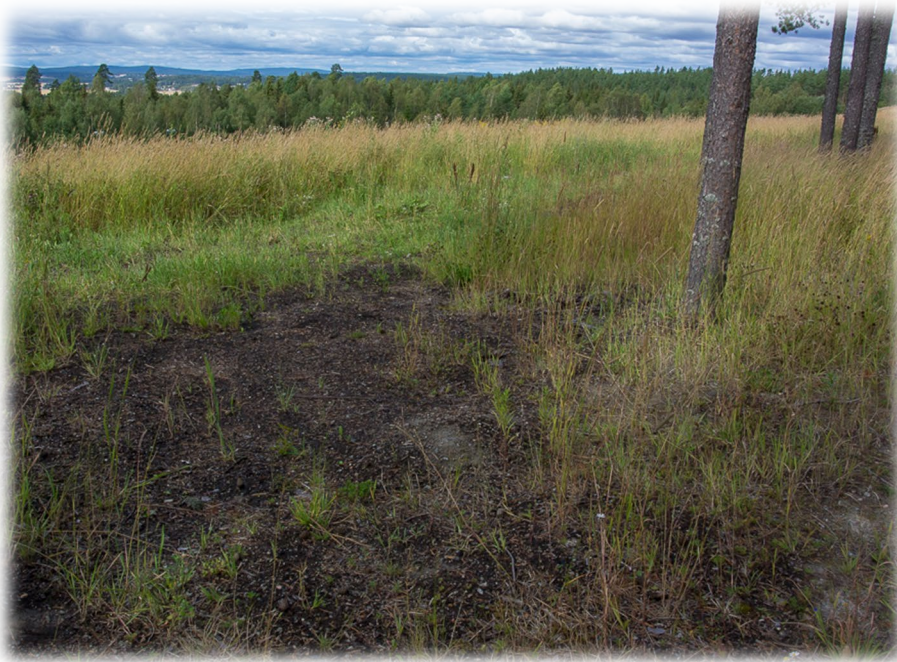
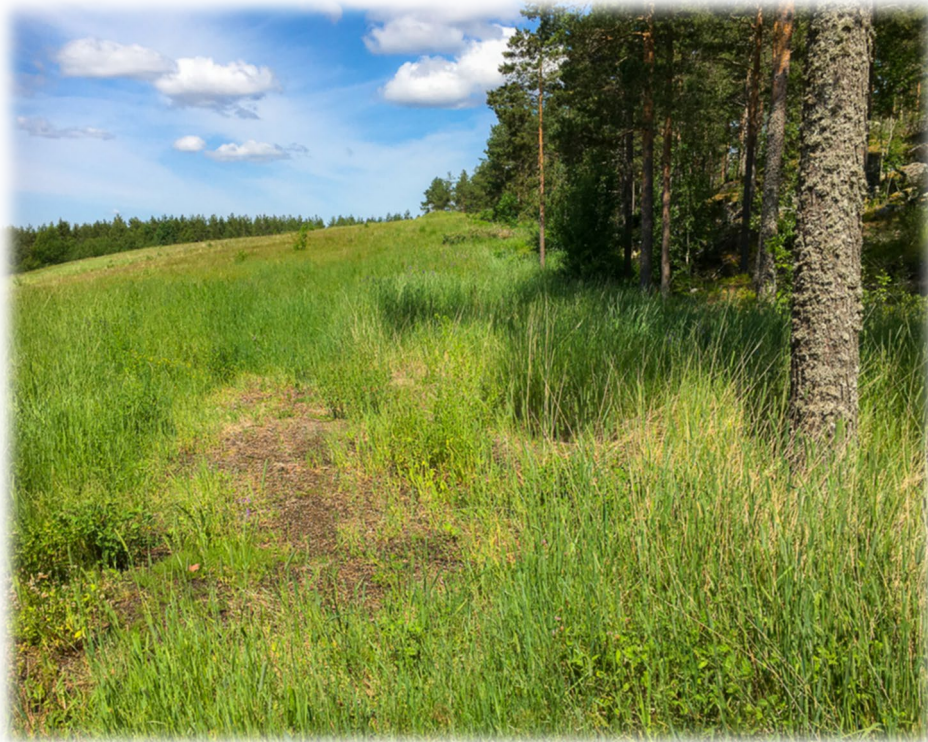
Figur 5. Tilstand i 2019 kantsone mot skog hvor vegetasjon har begynt å etablere seg etter at kompostjord ble lagt på i 2018 (over). Tilstanden i juni 2020 viser mer vegetasjon (under)

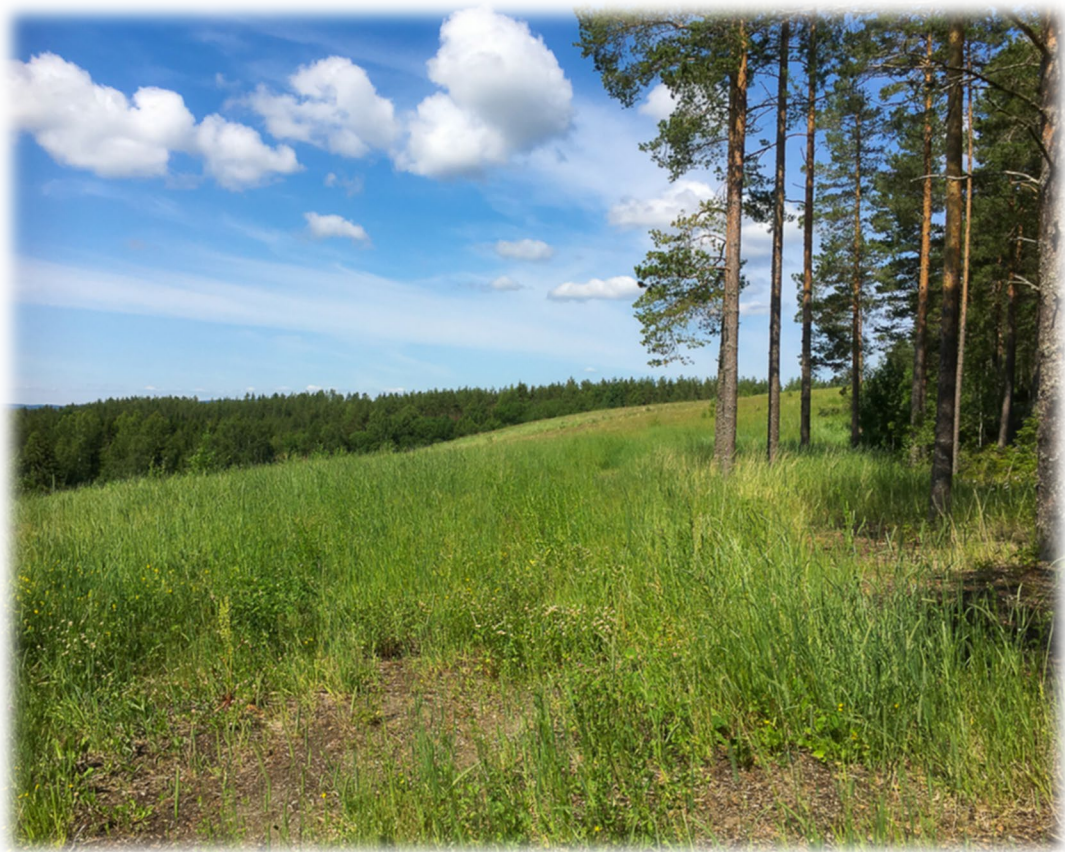
Figur 6. Kantsone mot nord på ny del av deponi mot skogen i 2020. Revegetering håper vi øker nå etter en fuktig juli i 2020 slik at de synlig små områder blir grønnere med tett vegetasjon.

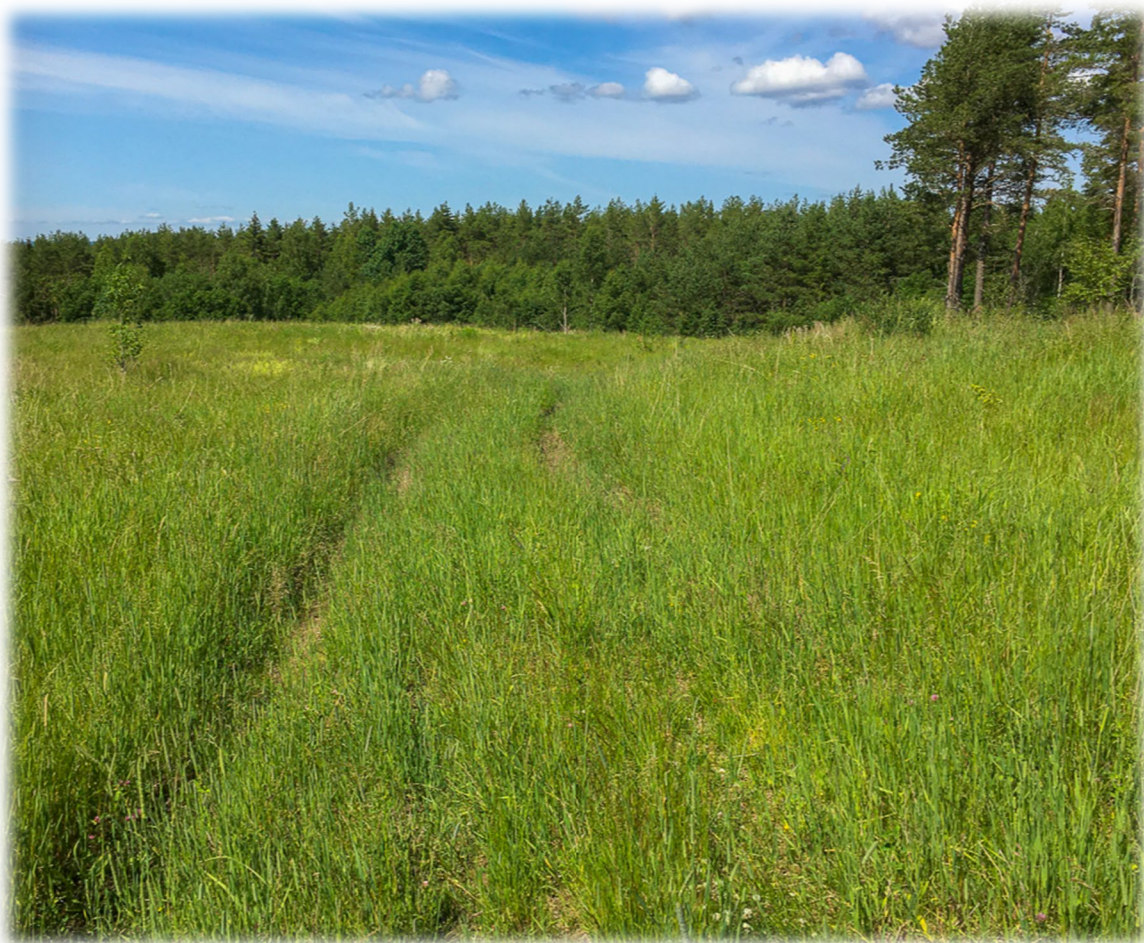
Figur 7. Deponioverflate mot nordvest gammel del hvor det over mange år har vært etablert god vegetasjon i form av ulike urter og planter ser ut til å domineres mer og mer av gressvegetasjon sommeren 2020.

God vekst i toppdekket i både ny og gammel del av deponiet viser at deponigass ikke lekker ut og kveler plantenes røtter ved at oksygen fortrenses fra toppdekket (Figur 7 & 9). Etter foreslått tiltak for ansatte på ROAF og i kommunen i 2018, viser at vegetasjon er i ferd med å etablere seg. Det ble ikke foretatt nye gassmålinger når det heller ikke ble påvist lekkasje punkter i kantsonen.

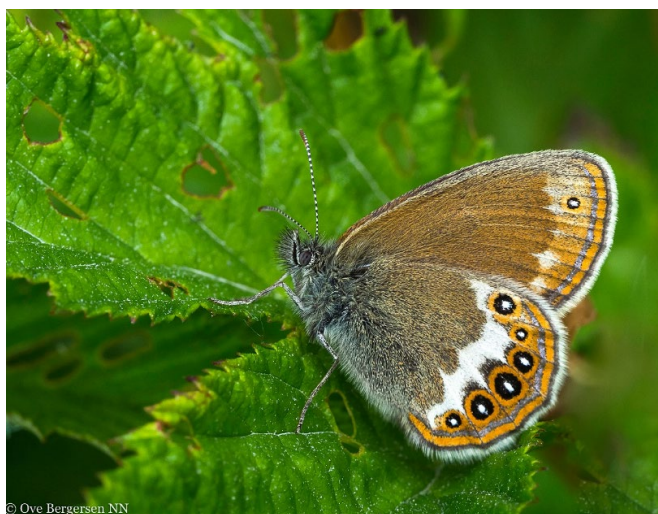
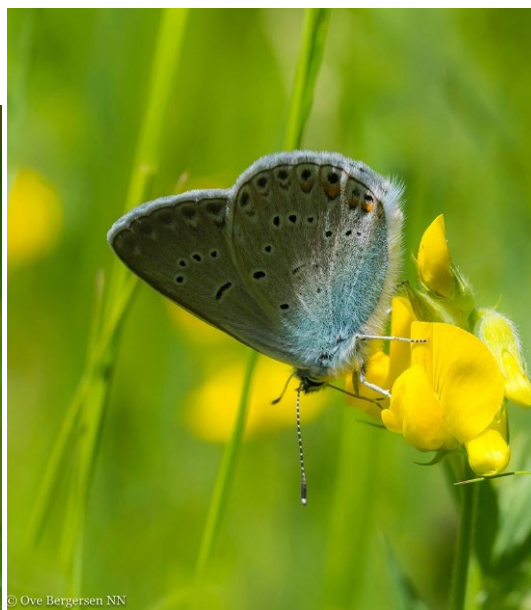
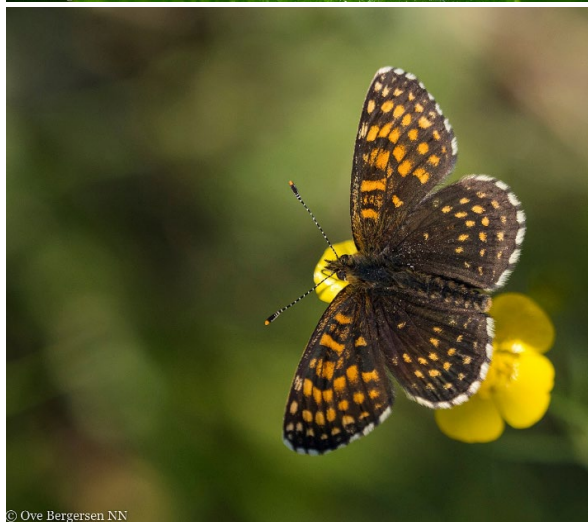
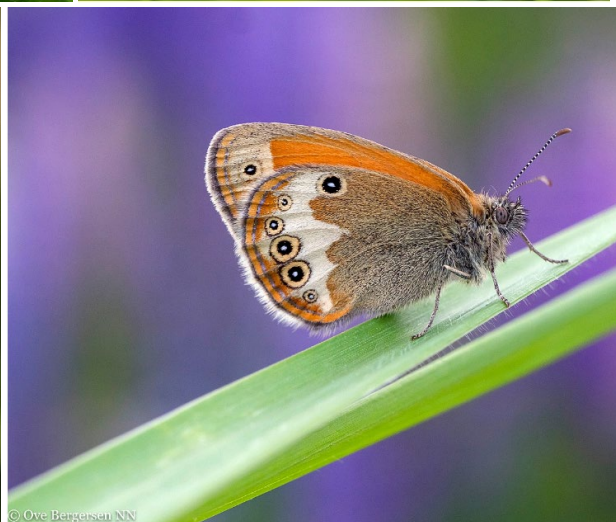
Figur 8 Heroringving, amandablåvinge, mørk rutevinge og perlemorvinge ble alle observert i 2020 og i noe større antall ved befarings i varmeperioden juni.

Med et godt avslutnings dekke er det gledelig å se ulike suksesser i vegetasjon over år. I starten dominerte erteplanter som favoriserte humler og andre insekter. Etterhvert har ulike grass arter etablert seg. De vanligste arter flyr her, men når svalestjert og ospesommerfugl kommer seilende sammen med den store bringbærspinner, blir gleden stor. Den største gleden er å se at særlig amandablåvinge, heroringvinge og perleringvinge har blitt vanligere.

I kantsonen hvor det er noe mer fuktig flyr mørk rutevinge. Slik jeg ser det, kan avslutta avfallsdeponi med godt avslutningsdekke på toppen håndtere diffuse gassutslipp og samtidig gi habitat for sårbare arter som sliter i dag pga kantklipping, moderne landbruk, sprøyting og økt gjødsling som ødelegger de naturlige leveområder. Dette viser at gamle avsluttede avfallsdeponier ikke bare er negativt, men også kan bidra til noe positivt i landskapet i forhold til biomangfold og landskap.

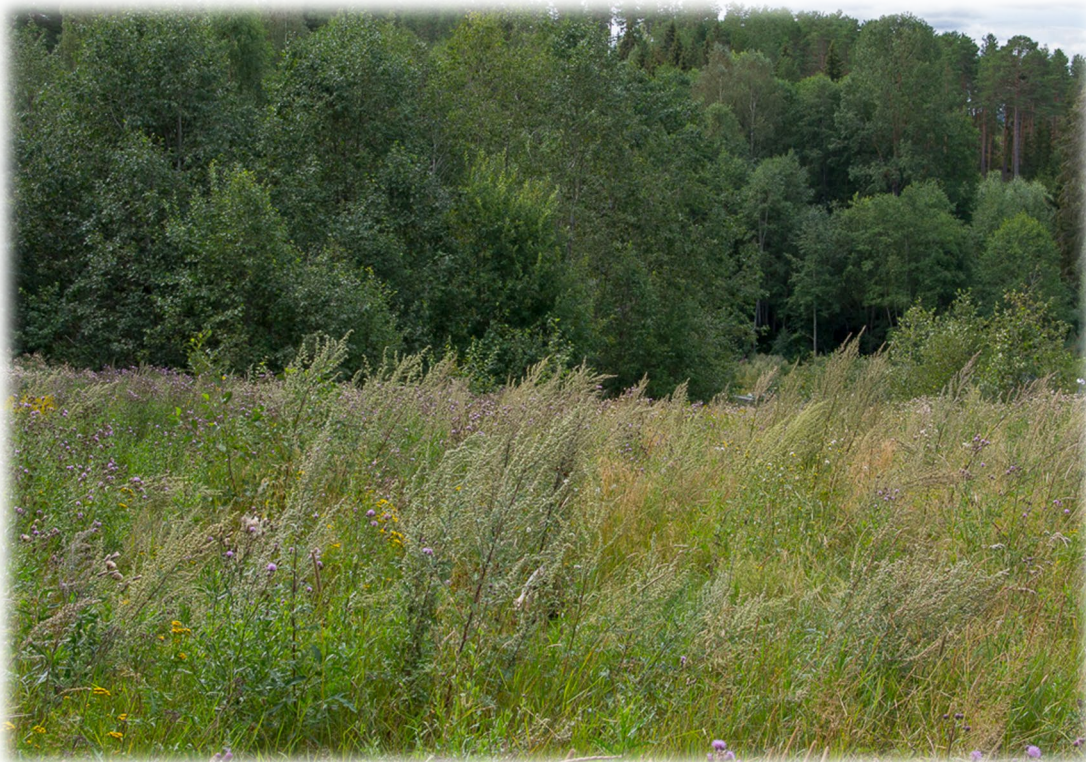
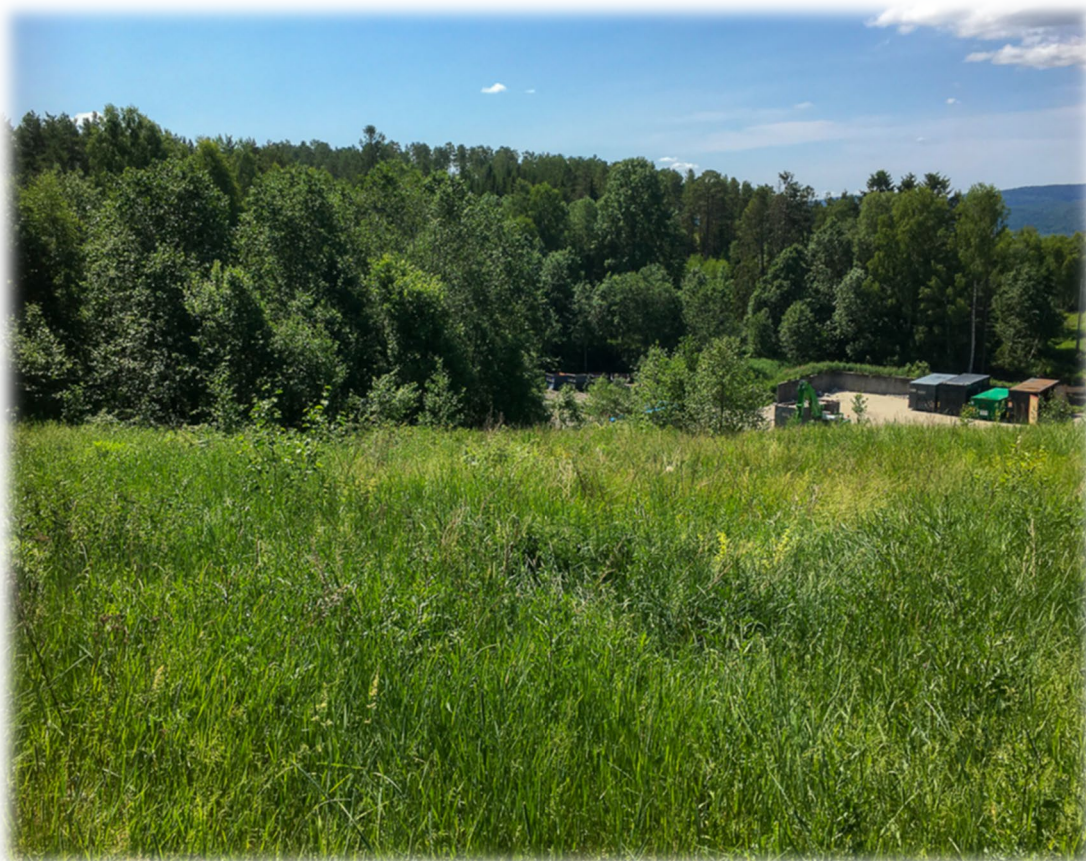
Figur 9. Deponioverflate over ny del mot sørøst ned mot skog og gjenbruksstasjon (over) i 2019 og under 2020. Små busker har ikke etablert seg ytterligere i løpet av dette året.

Også området ned mot vekta og kontorbygget har et godt overdekke med grasvegetasjon (Figur 9) og de få trær og busker var ikke blitt større og var grønne og friske og bar ikke tegn på skade av deponigass.
