# Muligheter for reetablering av jordbruksareal ved utbygging på Nordre Gjetlum, Bærum

NIBIO RAPPORT | VOL. 7 | NR. 94 | 2021

Muligheter for reetablering av jordbruksareal ved utbygging på Nordre Gjettum, Bærum

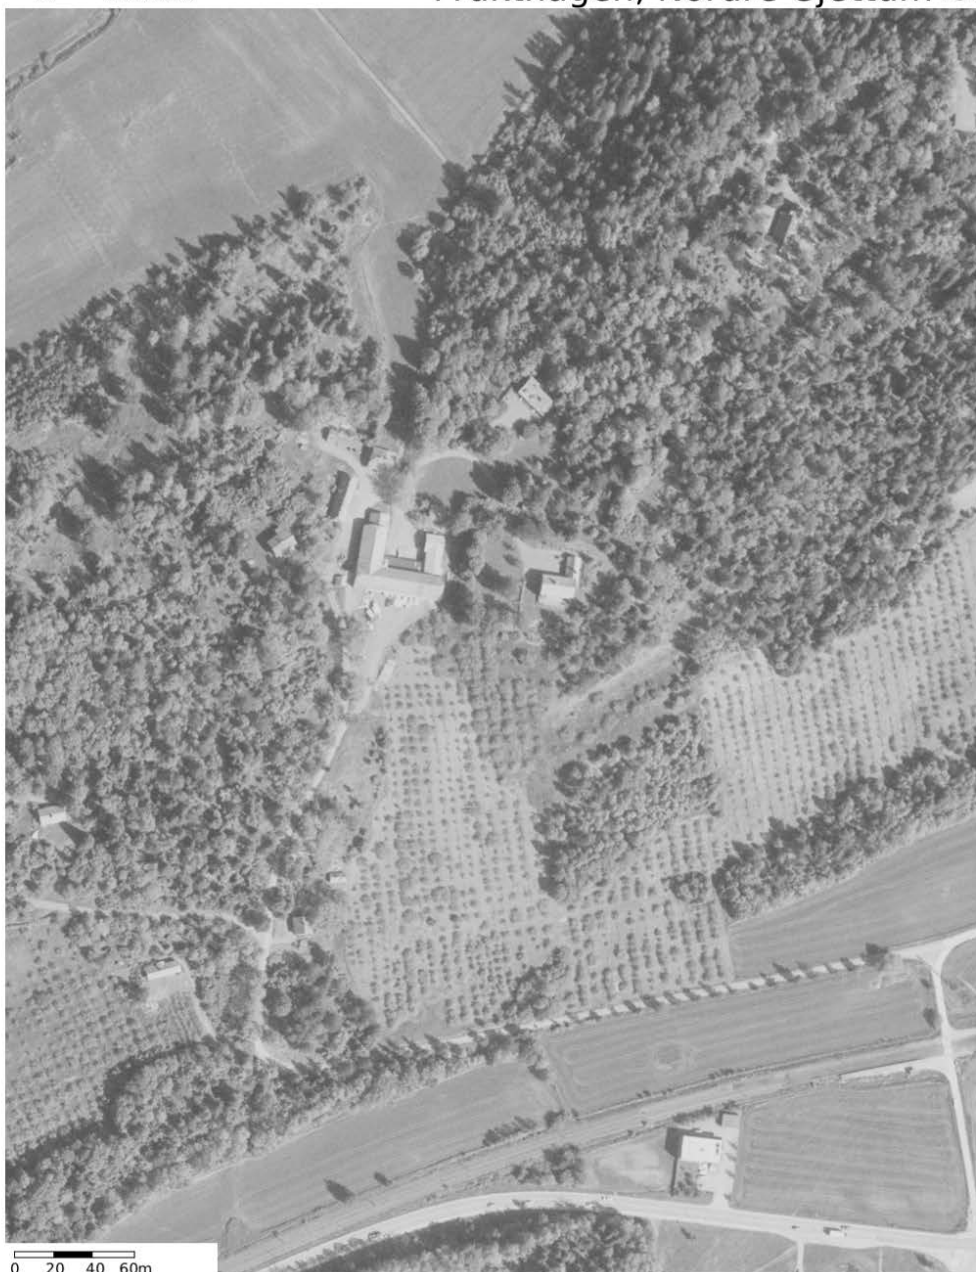
Figur 2. Frukthagen på Nordre Gjøttum i 1980 (fra kilden.nibio.no).

Jordbruksarealet som er planlagt utbygd, er den nedre delen av et jordbruksareal som strekker seg opp til tunet på Nordre Gjøttum. Historisk sett var dette en del av en stor frukthage som lå sørvendt i skråningen nedenfor tunet på Nordre Gjøttum (Figur 2). Det er opplyst om at frukthagen ble etablert i 1890 og drevet fram til 2000. Som vist i figur 2, var det dyrket frukt både på Nordre Gjøttum og nabogårder. Disse områdene er ganske bratte, sørvendte og har gode solforhold. De egner seg derfor langt bedre til fruktdyrking enn til åkerdrift.

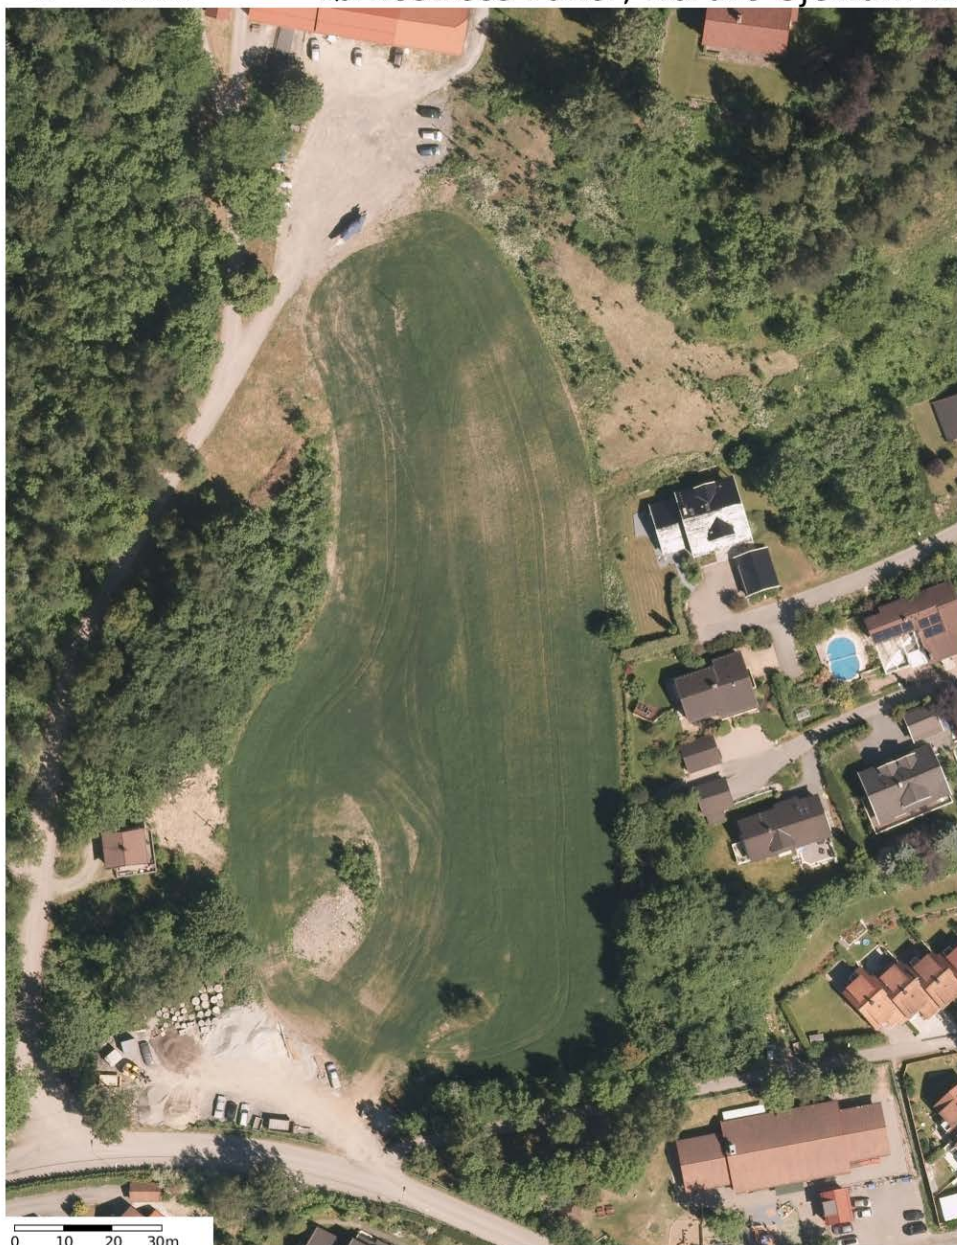
**Figur 3.** Tydelig tørkestress i åker som vises med flekker med lite vegetasjon i skråningen på Nordre Gjetlum (kilden.nibio.no).

I perioden 2001-2017 ble det dyrket korn på arealet. Som vist på flybilde fra 2014 (Figur 3), er det partier spesielt på den delen av jordet som ikke er planlagt utbygd der veksten viser tydelig tørkestress.

Så grunt og grusrikt jordsmonn som dette jordkomplekset representerer, har svært begrenset vannlagringsevne. Det er således ikke overraskende at en kunne se tegn på tørkestress i åkeren på bildet i figur 3. Hvis en ser nærmere etter i figur 2, ser en stor forskjell på størrelsen av frukttrærne mellom områder med grunt og tørkeutsatt jordsmonn og områder med dypt jordsmonn.

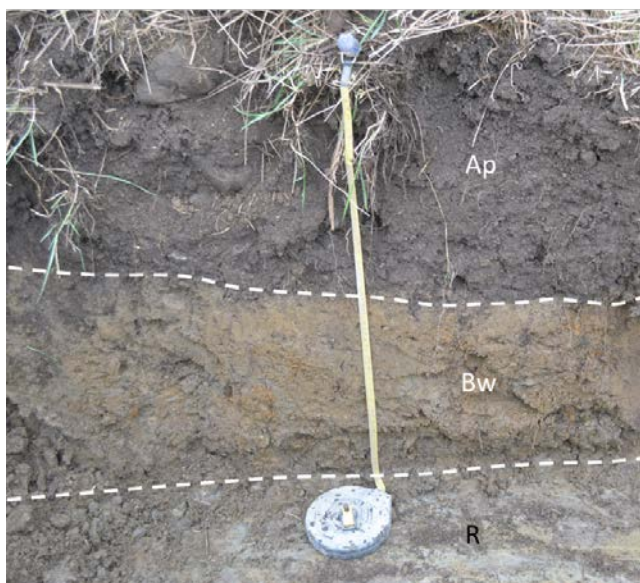
**Ap 0-38 cm** Svært mørk brun moldrik lettleire; svært mange svært fine og fine røtter, noen middels røtter av kveke i 0-10 cm dybde; svært velutviklet grynstruktur.

**Bw 38-75 cm** Brun lettleire med soner av gulbrune felt med høyere sandinnhold; sterkt bioturbert, få røtter gjennom hele sjiktet; moderat stein- og blokkrik (ca. 10 vol. % stein og blokk, blokker opp til 30 cm diameter).

**R 75- cm cm** Uforvitret berggrunn av kalkstein.

Figur 8. Sjiktinndeling med tilhørende forenklet beskrivelse av profil Nordre Gjetnum 2.

I den nedre delen av det planlagte utbyggingsområdet ble det funnet en grunnlendt variant av jordtypen Steinsfjorden lettleire. Jordprofilene Nordre Gjøttum 1 og 2 (Figurene 6 og 7) beskriver denne jordtypen. Forekomstene av denne jordtypevarianten grenser til bart kalksteinsfjell og fjellblotninger. Enhetene med denne jordtypen inkludert de to markerte områdene med bart fjell (BF) i figur 6 utgjør 4050 m<sup>2</sup>. Arealet av områdene med fjellblotningene som har <20 cm jordoverdekning utgjør 750 m<sup>2</sup>. Dette gir en andel fjell i dagen på 18,5 %, som er innenfor klassen mye fjell i dagen (10-25 %). Ifølge Sveistrup (1984) er det nok fjell i dagen til at pløying vanskelig kan gjennomføres, og samsvarer svært godt med opplysningene som ble gitt av grunneier Petter Emil Steen.

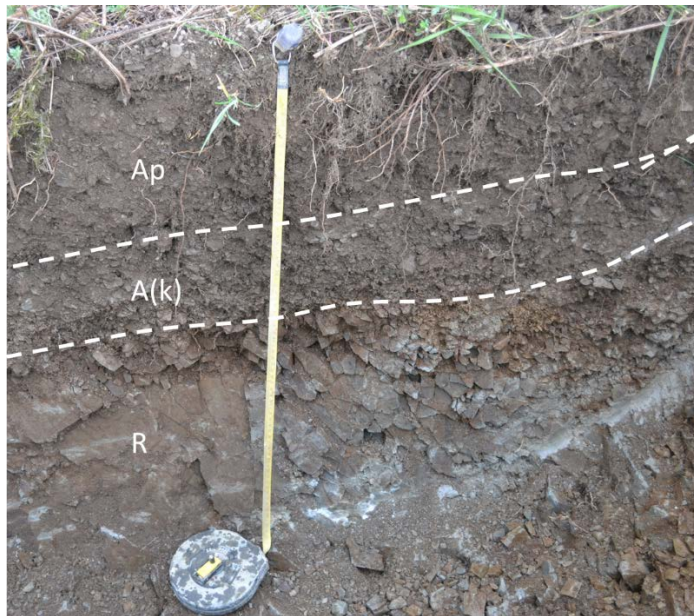
**Ap 0-25 cm** Svært mørk gråbrun, moldrik grusholdig lettleire; mange svært fine og fine røtter; svært velutviklet grynstruktur.

**A(k) 25-40 cm** Svært mørk gråbrun, svært grusrik, moldholdig siltig mellomsand; få svært fine røtter mellom grus.

**R 40- cm** Forvitret kalkstein, kalksteinsgrus i dybden 40-50 cm med svært fine røtter mellom grus ned til 50 cm; oppsprukket kalkstein fra 50 cm og nedover. Fast kalkstein fra 75 cm dybde.

Figur 11 Sjikttinndeling med tilhørende forenklet beskrivelse av profil Nordre Gjøttum 5.

Topplaget (Ap-sjiktet) i alle disse tre jordprofilene hadde betydelig grusinnhold og lettleiretekstur. Grusen besto i stor grad av forvitret kalkstein, og variasjonen innen området var på tykkelsen av jordlaget før en nådde ned i gruslag av forvitret kalkstein. Selv om slike jordtyper ikke fremgår av jordsmonnkartet, har NIBIO definert tilsvarende jordtyper i andre områder. Profil Nordre Gjøttum 6

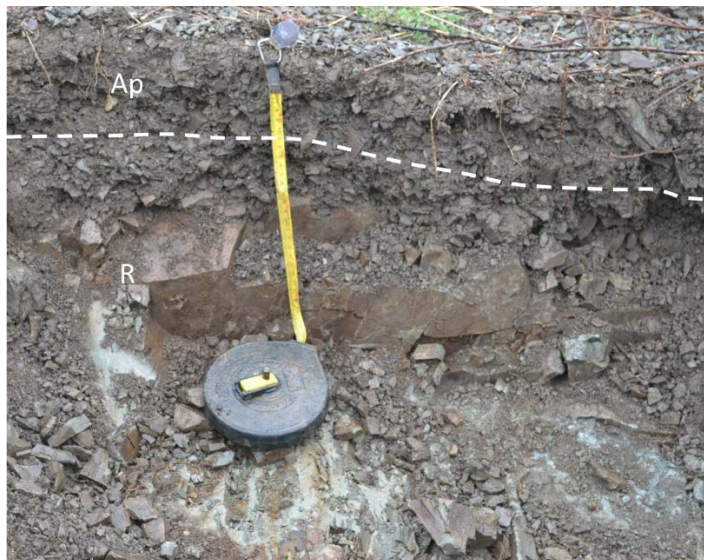
**Ap 0-20 cm** Svært mørk gråbrun, moldholdig-moldrik, svært grusrik lettleire; mange svært fine og fine røtter; svært velutviklet grynstruktur.

**R 20- cm** Forvitret kalkstein

Figur 12. Sjikttinndeling med tilhørende forenklet beskrivelse av profil Nordre Gjøttum 6.

(Figur 12) representerer den mest grunnlendte jordtypen med et Ap-sjikt på 25 cm eller tynnere direkte på forvitret kalkstein. Disse egenskapene stemmer overens med beskrivelsen av jordtypen Stenberg (LSb), klassifisert som Renzic Leptosol. Med tykkere A-sjikt over kalkstein, blir klassifikasjonen Epileptic Phaeozem (Calcaric). Av jordtyper beskrevet av NIBIO, er jordtypen Vardberget (HVx) den som passer best i forhold til de beskrevne jordprofilene Nordre Gjøttum 5 og 8.

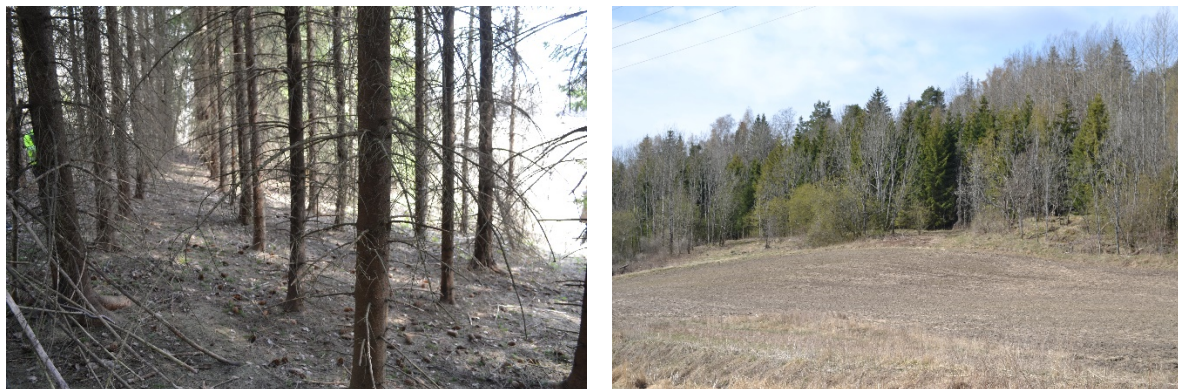
Figur 16. Plantefelt av gran inne i landskapsvernområdet på Nordre Gjøttum (Foto: Trond Knapp Haraldsen).

Lenger inn i landskapsvernområdet ble det på 1980-tallet plantet til et jordbruksareal med gran. Slik tilplanting var i strid med vernebestemmelsene i landskapsvernområdet. Arealet fremkommer som fulldyrket på ortofoto fra 1980 (Figur 17). Granskogen i plantefeltet har hatt svært stor tilvekst og er allerede kommet i hogstklasse III-IV. Granskogen er svært tett, står i rekker og har strødekke. På avstand bryter dette bestandet med landskapsbildet av blandingsskog av løvtrær og bartrær (Figur 16).

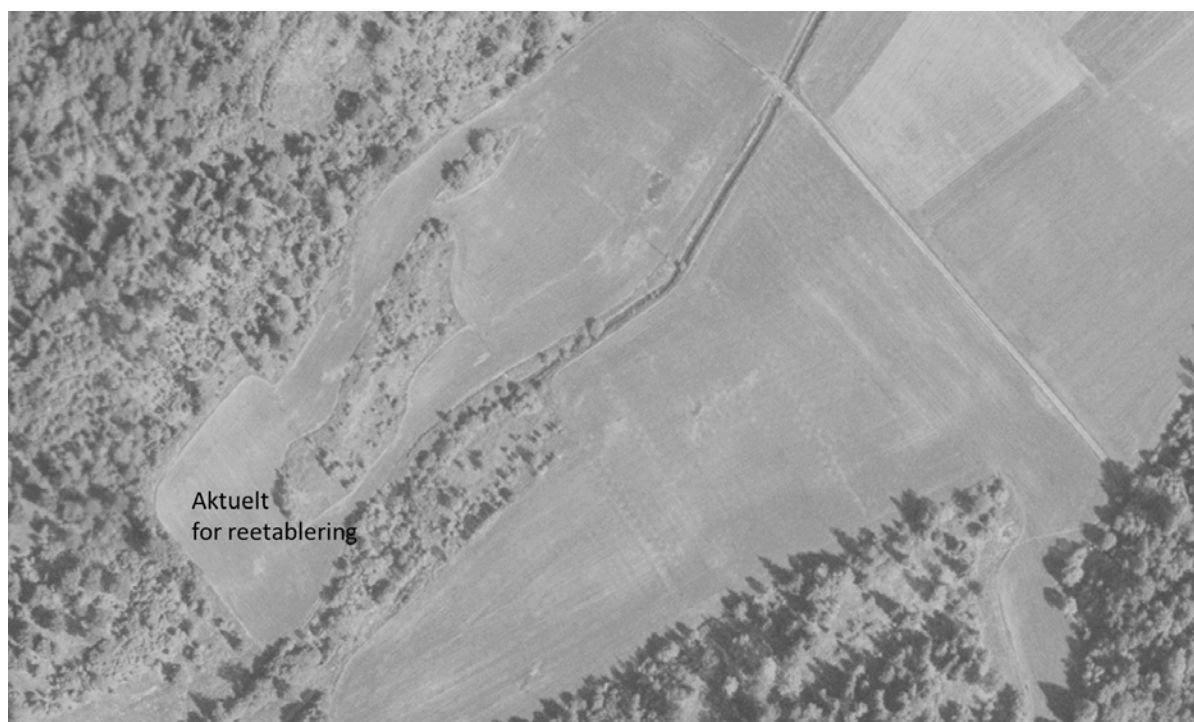
Figur 17. Jordbruksareal i drift i 1980, tilplantet med gran på 1980-tallet, aktuelt for reetablering som jordbruksareal (kilden.nibio.no).

Å tilbakeføre plantefeltet til jordbruksareal vil være et tiltak som både retter opp en feil som er gjort i forhold til vernebestemmelsene for landskapsvernområdet og kan ses på som et kompensierende tiltak i forhold til utbyggingen. Det tas sikte på å gjennomføre nødvendige dreneringstiltak for å sikre at arealet får best mulig vekstbetingelser. Arealet har ikke veldig god arrondering, men jorddybden og helling mot sør er faktorer som tilsier at det kan være verdt å drive sammen med det øvrige jordbruksarealet til Nordre Gjøttum som drives som kornareal. Det vil la seg gjøre å reetablere dette

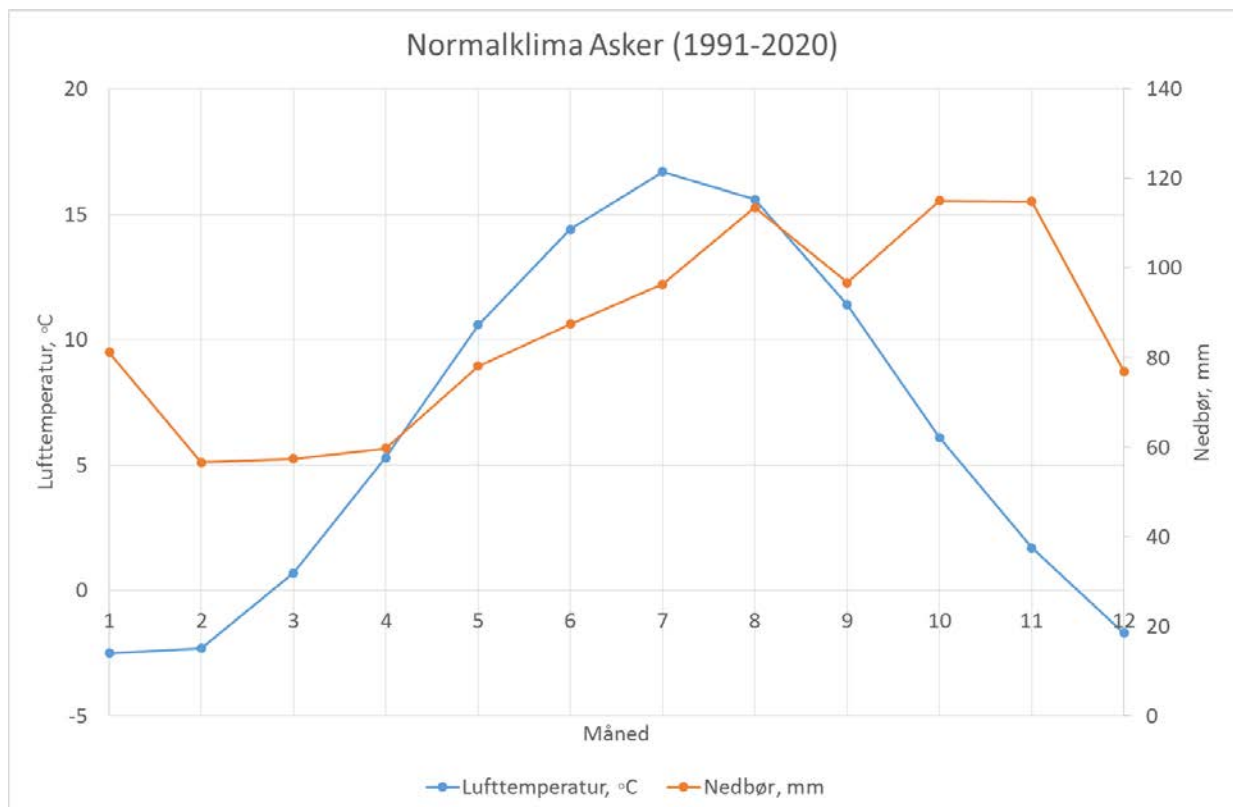
Månedsnormaler, lufttemperatur og nedbør for Asker målestasjon (normalperiode 1991-2021, [www.yr.no](http://www.yr.no))
