Muligheter for jordflytting ved utbygging av Kvelde Kirkegård i Larvik

NIBIO RAPPORT | VOL. 8 | NR. 98 | 2022

Inghild Økland & Monica Jayesingha
Divisjon for miljø og naturressurser, Ås

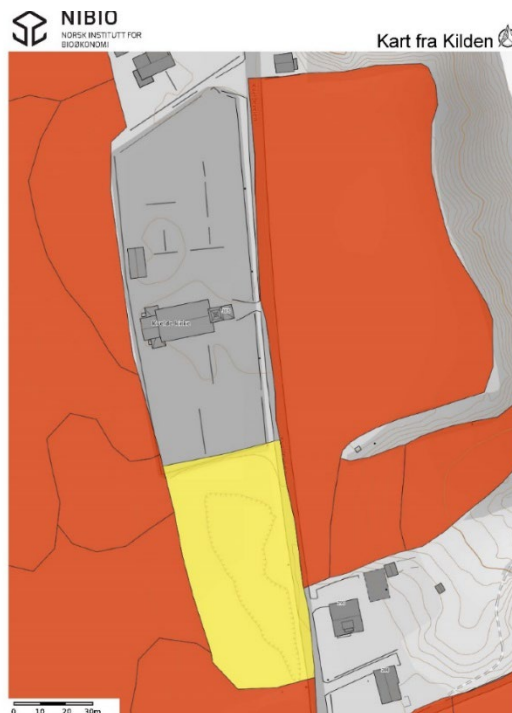
Figur 2: Jordkvalitet på tiltaksområdet og omkringliggende områder. Mørk oransje tilsvarer svært god jordkvalitet, mens gul tilsvarer mindre god jordkvalitet. Gult område representerer tiltaksarealet (Kart fra kilden.nibio.no.)

Jordbruksarealet som er tenkt jordflyttet er klassifisert som dyrket mark av mindre god kvalitet, mens områdene rundt er klassifisert til svært god kvalitet (3) (Figur 3).

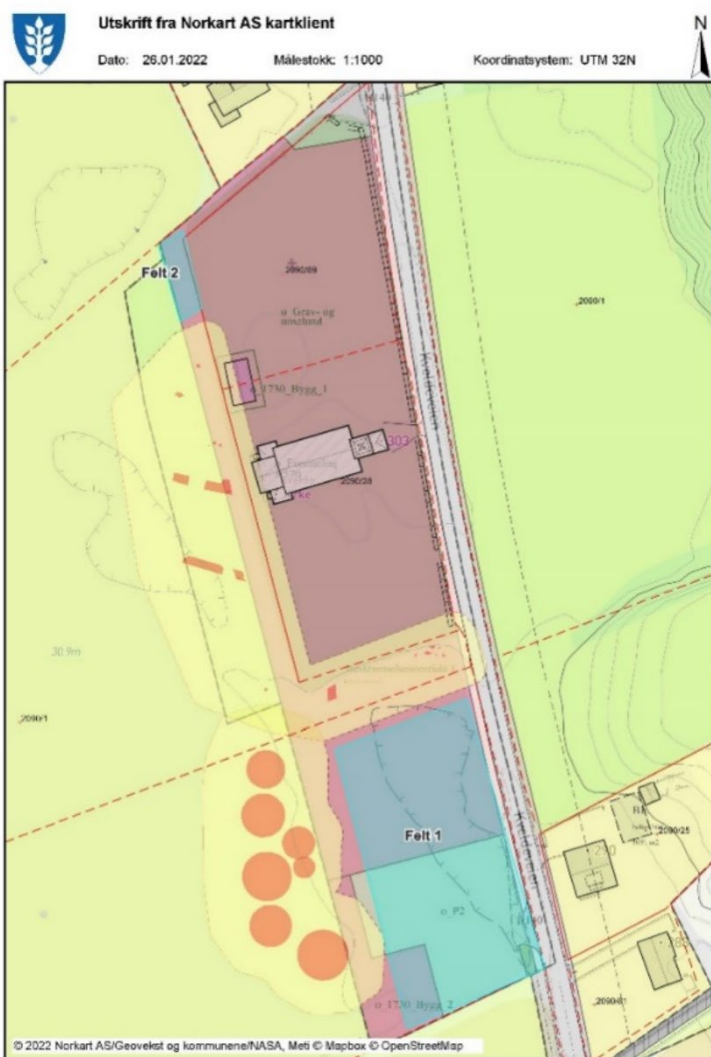
Figur 4: Tiltaksareal med plan for nye gravfelter og inntegnet fornminner til undersøkelsene. Sirkler representerer identifiserte gravhauger. (Kart fra Norkart AS.)

Arkeologiske fornminner er identifisert på området, og disse skal kartlegges sensommer/ høst 2022 (Figur 4). Av hensyn til fornminner kunne ikke felt 2 inntegnet i Figur 4 undersøkes. Det ble derfor kun gjort undersøkelser på Felt 1, som også utgjør hoveddelen av tiltaksarealet.

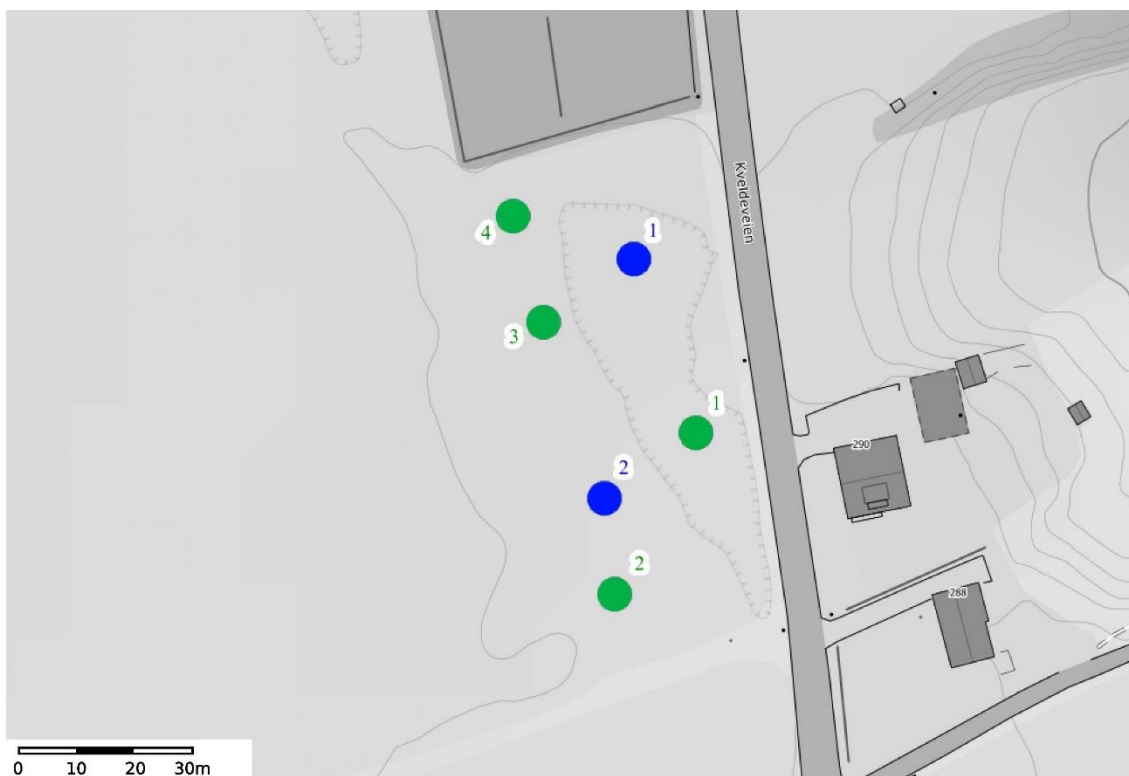
Figur 5: Kartet viser lokasjon for de to profilene som ble gravd (blå) og jordstikkene som ble tatt med jordbor (grønt) ved befaring av området. (Kart fra kilden.nibio.no.)

Undersøkelsene (Figur 5) viste at jorda i nedsenkningen øst på jordet (profil 1) besto av sandig silt både i toppsjiktet og nedover i undergrunnsjorda ned til 70 cm. Det var ingen tegn til stratifisering av disse lagene, som man ellers kunne forventet fra flomsedimentasjon. Fra 70 cm og nedover var det gammel, nedgravd myr med torvjord. Profilet bar preg av oppfylling av masser og en heving av terrenget, der de to øverste sjiktene (Ap og Bw) trolig er tilførte masser og Apb var det opprinnelige topplaget.

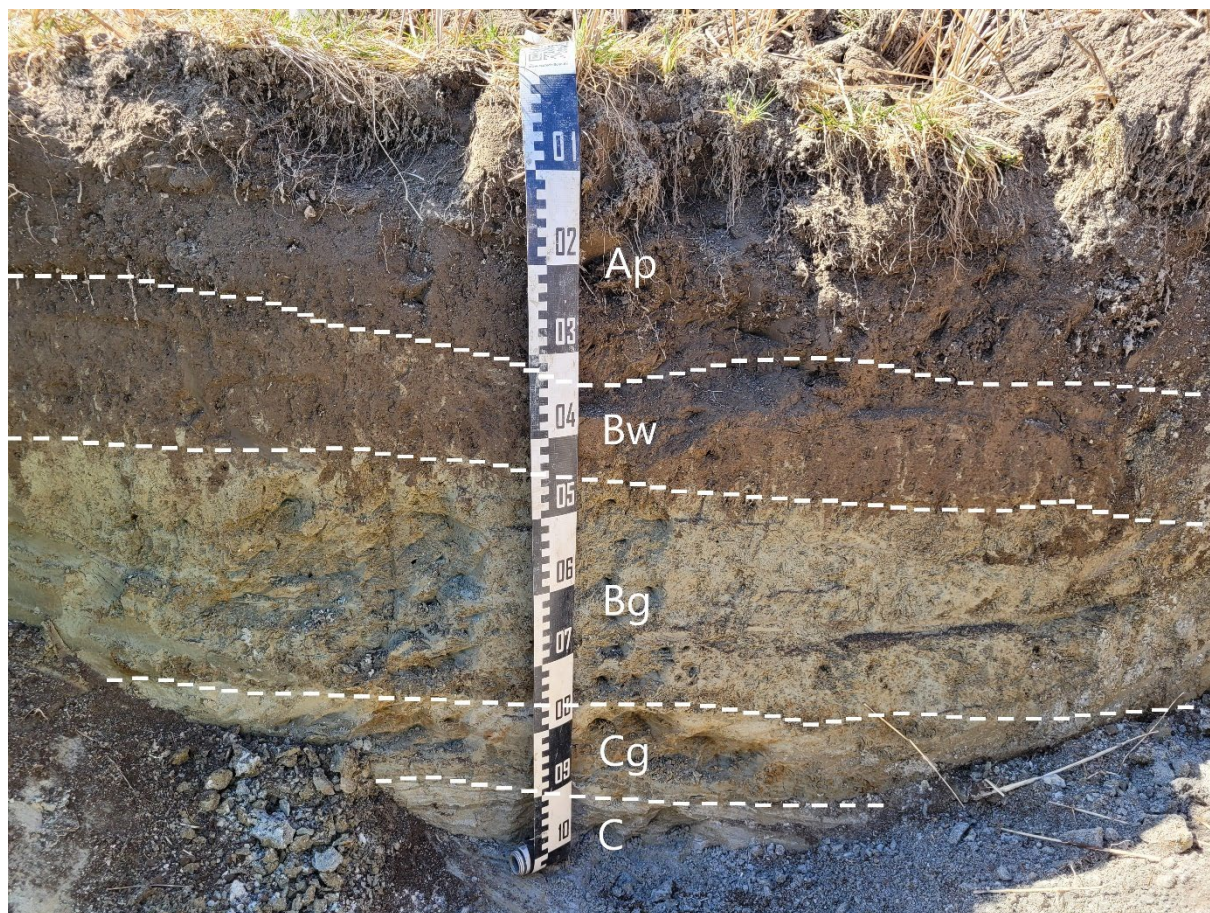
Profil 2, elveslette, «Gleysol»

Figur 7: Jordsmonnet i profil 2. (Foto: Inghild Økland).

Ap 0-18 cm, Moldholdig, svært mørk grålig brun til svært mørk brun sandig silt med moderat til svakt utviklet grynstruktur, smuldrer fint, god rotutvikling og mange meitemarkganger.

Bw 18-45 cm, Moldholdig, svært mørk grålig brun sandig silt med struktur av grov avrundet blokk som smuldrer til mindre avrundet blokk med noe rotutvikling og mange meitemarkganger.

Bg 45-75 cm, Lys olivengrå siltig lettleire med moderat utviklet struktur av grov til fin avrundet blokk som smuldrer fint. Noe rotutvikling. Hard å grave i.

Cg 75-92 cm, Olivengrå sandig silt med struktur av skarpkantet blokk som smuldrer til enkeltkorn. Ingen rotutvikling og hard å grave i.

C, 92-... cm, Lys olivengrå til grå siltig finsand, strukturløs, løs.

Jordsmonnet i **profil 2** (Figur 7; Vedlegg 2) hadde et moldholdig ploglag av siltig mellomsand (Ap-sjikt). Innholdet av næringsstoffer var relativt likt i alle sjiktene. Alle sjikt hadde høyt innhold av løselig fosfor (P-AL), og alle hadde lavt innhold av kalsium (Ca-AL). Sjiktene Ap, Bw, Bg og Cg hadde middels innhold av kalium (K-AL) og lite magnesium (Mg-AL), mens C-sjiktet hadde lavere innhold av disse næringsstoffene, lavt for både kalium og magnesium.

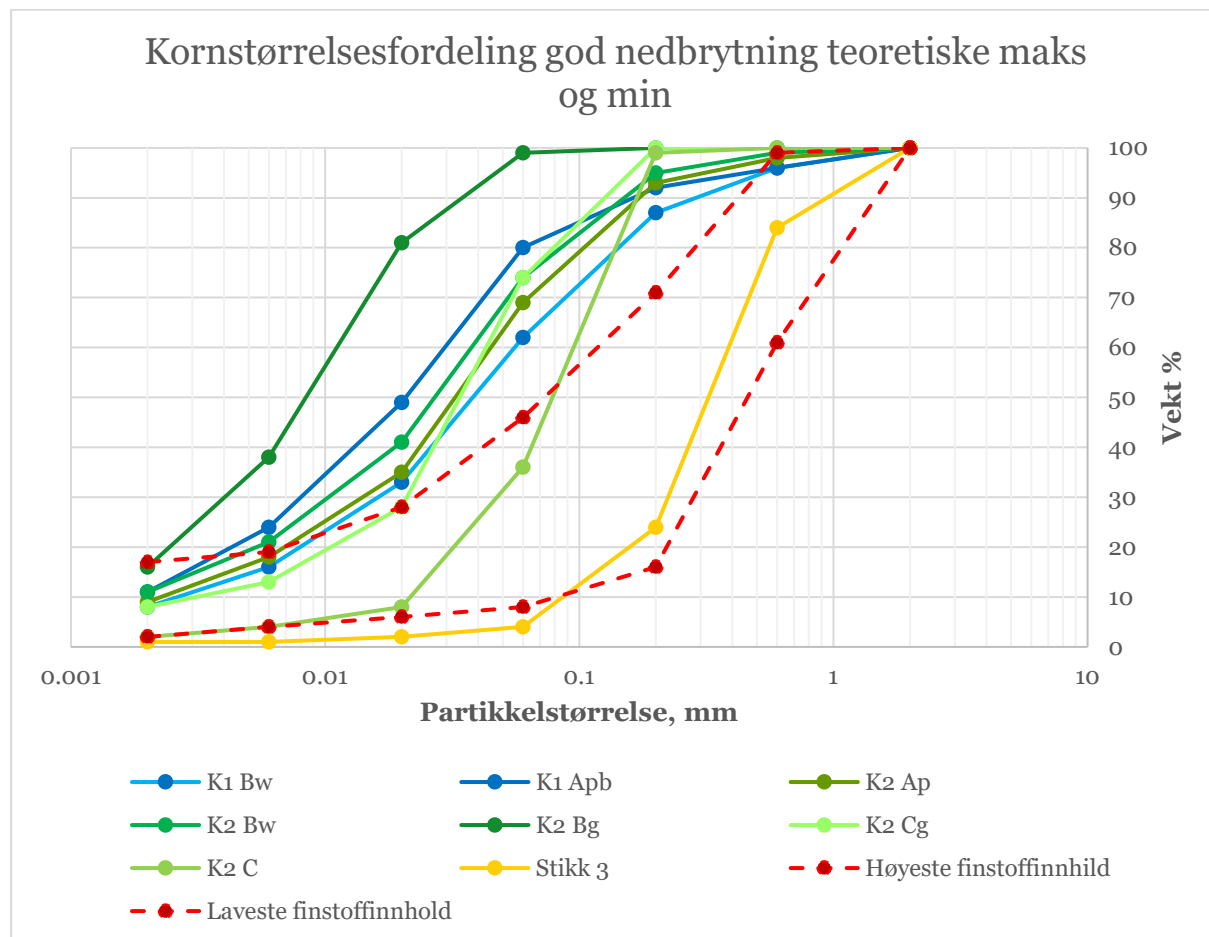
Figur 8: Kornfordelingskurver for sjiktene opp mot grensene for egnet jord til kistegraver.

Siden jorden på tiltaksarealet generelt består av mye silt, egnes den ikke som kistegravsjord. Mulighetene for å bruke stedeagne masser til å bygge opp nye gravplassfelter er derfor begrenset, med unntak av mellomsanden funnet på ryggen i stikk 3 og 4 ved henholdsvis 60 og 80 cm dybde. Mellomsanden i stikk 3 er godt innenfor grensene for god tekstur for kistegravsjord (Figur 8), og det anbefales at masser av denne kvaliteten brukes til oppbygging av gravfelter.

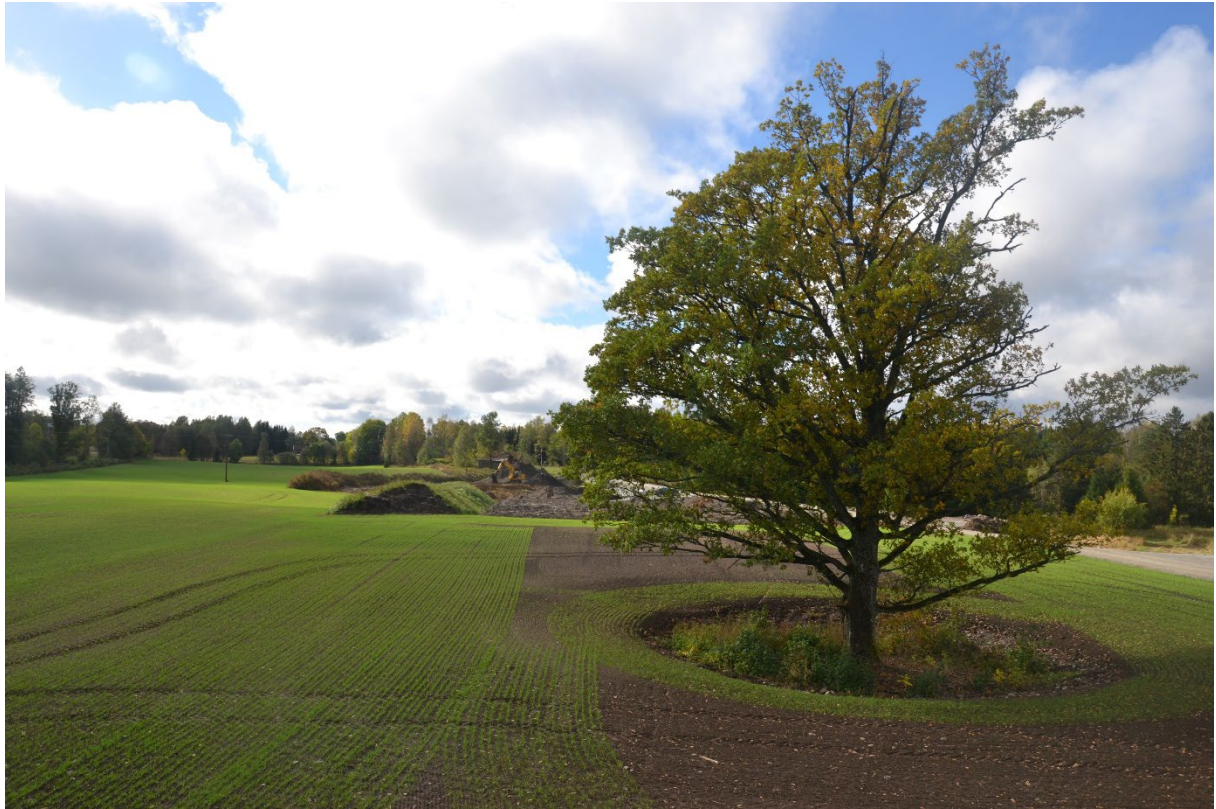
Figur 9: Jordbruksareal på Riis i Ås som er reetablert ved terrengheving og jordflytting. Terrenget rundt eika er opprinnelig terrengoverflate (Foto: Trond Knapp Haraldsen).

Ved riktig utført arbeid vil en med de beskrevne jordkvalitetene kunne regne med å få fullverdige jordbruksareal på nydyrkingsarealer eller øke produksjonspotensialet og forbedre driftsforholdene på eksisterende jorder (Figur 9).
