Matjordplan for Bakåslia, Lillestrøm kommune

NIBIO RAPPORT | VOL. 8 | NR. 152 | 2022

I forbindelse med regulering av et område til boligbebyggelse ved Bakåslia i Lillestrøm kommune er det behov for matjordplan for 3,8 daa dyrka mark, 2,3 daa skogsjord og 0,8 daa dyrkbar jord på gnr/bnr. 436/47 og 436/48 i Lillestrøm kommune. Landbruksforvaltningen i Lillestrøm kommune skal godkjenne matjordplanen. Jordloven §§ 1 og 9 slår fast at ved omdisponering av god matjord bør jordressursene bevares. Rapporten vurderer jordas egenskaper, hydrologiske forhold, fremmedarter, planteskadegjørere samt andre forhold av betydning for jordflytting, og gir anbefalinger for bruk og håndtering av massene. Det ble foretatt feltarbeid 6. september og 11. oktober. Jordsmonnet er Siltig mellomleire av typen *Stagnosol* og *Albelwisol*. Eiendommene er ikke registrert i floghavreregisteret og er frie for PCN. Ellers ble det funnet rødhyll og fagerfredløs som må håndteres under jordflyttingen.

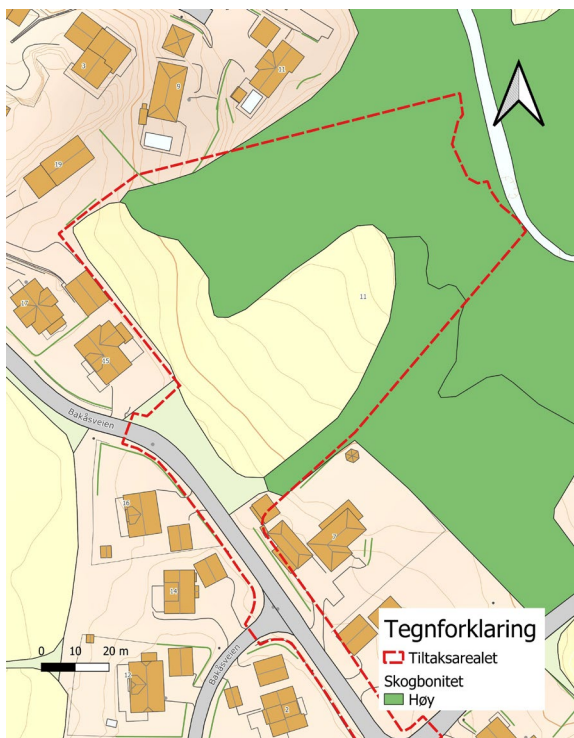
Figur 5 Kartet viser skogbonitet på tiltaksarealet.

Når det gjelder skogsbonitet (gjennomsnittlig for alle treslag) er det meste av arealet kategorisert som høy skogsbonitet (Figur 5) og særs høy bonitet for gran (18) (Figur 6). Gran er mer næringskrevende treslag sammenliknet med furu og dermed høy bonitet for gran tyder på at jorda fra skogsarealet er av svært god kvalitet. Det er til sammen 2,3 daa som er kartlagt med høy skogbonitet og særs høy bonitet for gran av arealet som blir berørt av utbyggingen. Årsaken til at arealet med skog ikke er angitt som dyrkbart har å gjøre med at det er for bratt. På et mindre hellende terreng ville slik jord vært vurdert som dyrkbar.

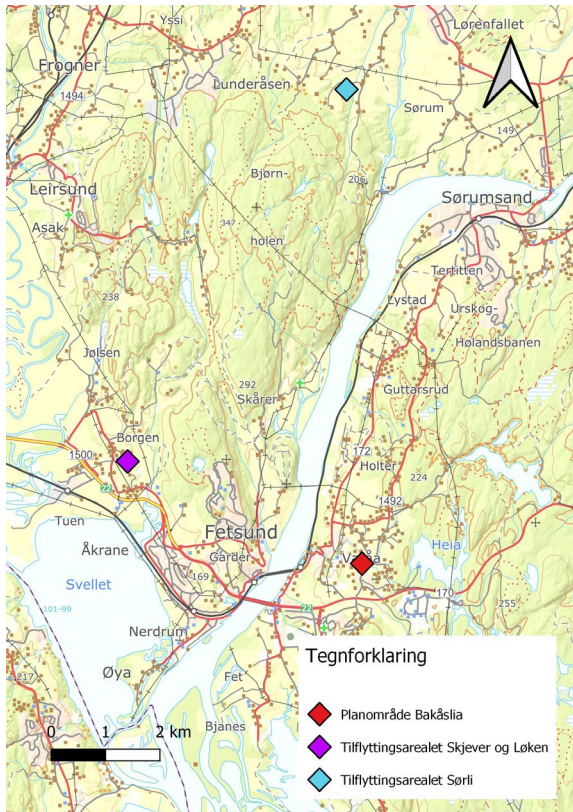
Figur 9 Kartet viser beliggenhet av vurderte arealer på Skjelver, Løken og Sørli samt planområdet på Bakåslia.

De vurderte tilflyttingsarealene på **Skjelver og Løken** (gnr/bnr. 407/1, 409/1, 410/1 og 411/6) har til sammen størrelse på ca. 7,7 daa og befinner seg nord-vest for planområdet (Figur 9) med kjøreavstand på 6,4 km. Jordbruksarealer på Skjelver og Løken har flere grunnlendte partier (Figur 10) som grunneieren ønsker å opparbeide til å bli fullverdige jordbruksarealer. Grunneieren driver med korn- og grasproduksjon. Et areal som befinner seg på Søndre Skjelver (vist med rødt i Figur 10) er for bratt til å kunne drives med normale jordbruksmaskiner. Arealet har helning 1:3 og er derfor uaktuelt.

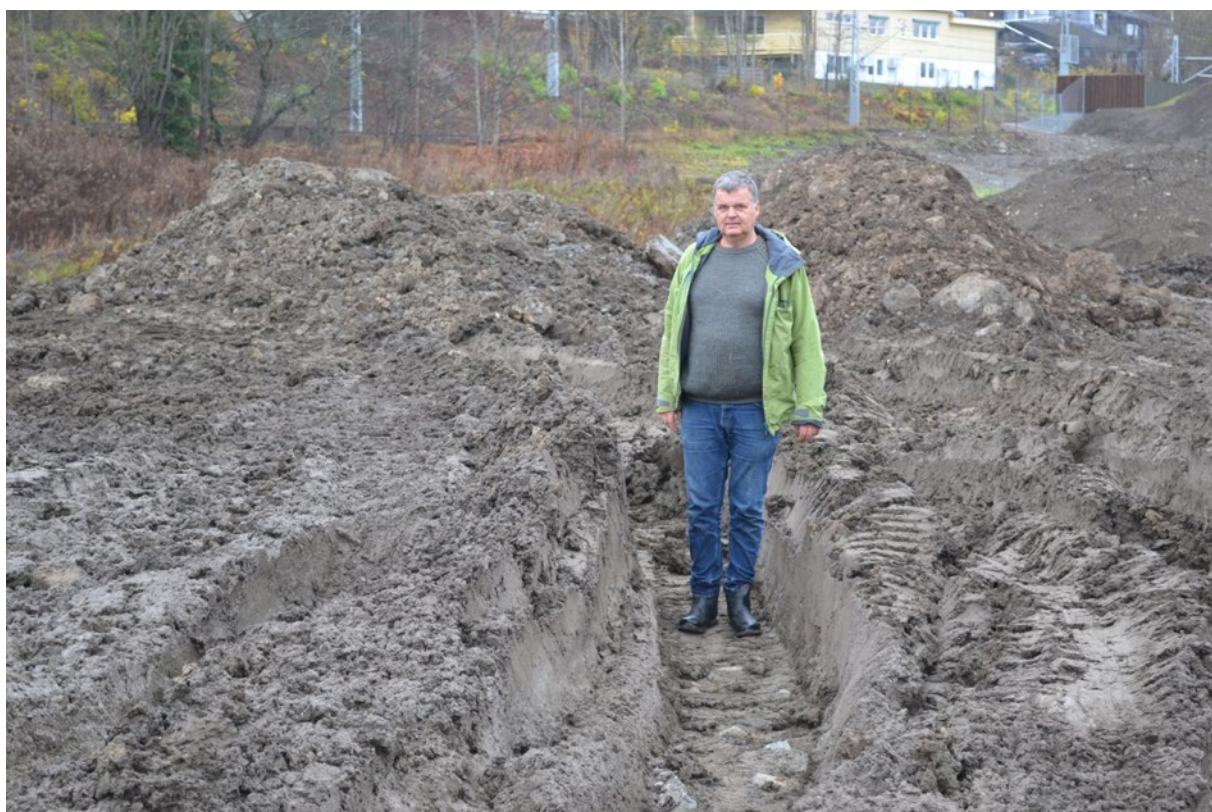
Figur 12 Siltig mellomleire er plastisk i svært fuktig tilstand og har da svært liten bæreevne for anleggsmaskiner (Foto: Trond Knapp Haraldsen)

De aktuelle massene for jordflytting i dette prosjektet siltig mellomleire. Slik jord er plastisk når den er svært fuktig og blir flytende i våt tilstand, og har et forholdsvis smalt intervall i fuktighet der massene er smuldrende. Det er likevel bedre at jorda er litt for tørr enn litt for våt når den håndteres maskinelt.
