# Vannovervåking Vollaelva

Rapport fra prøvetaking 2022

NIBIO RAPPORT | VOL. 9 | NR. 3 | 2023

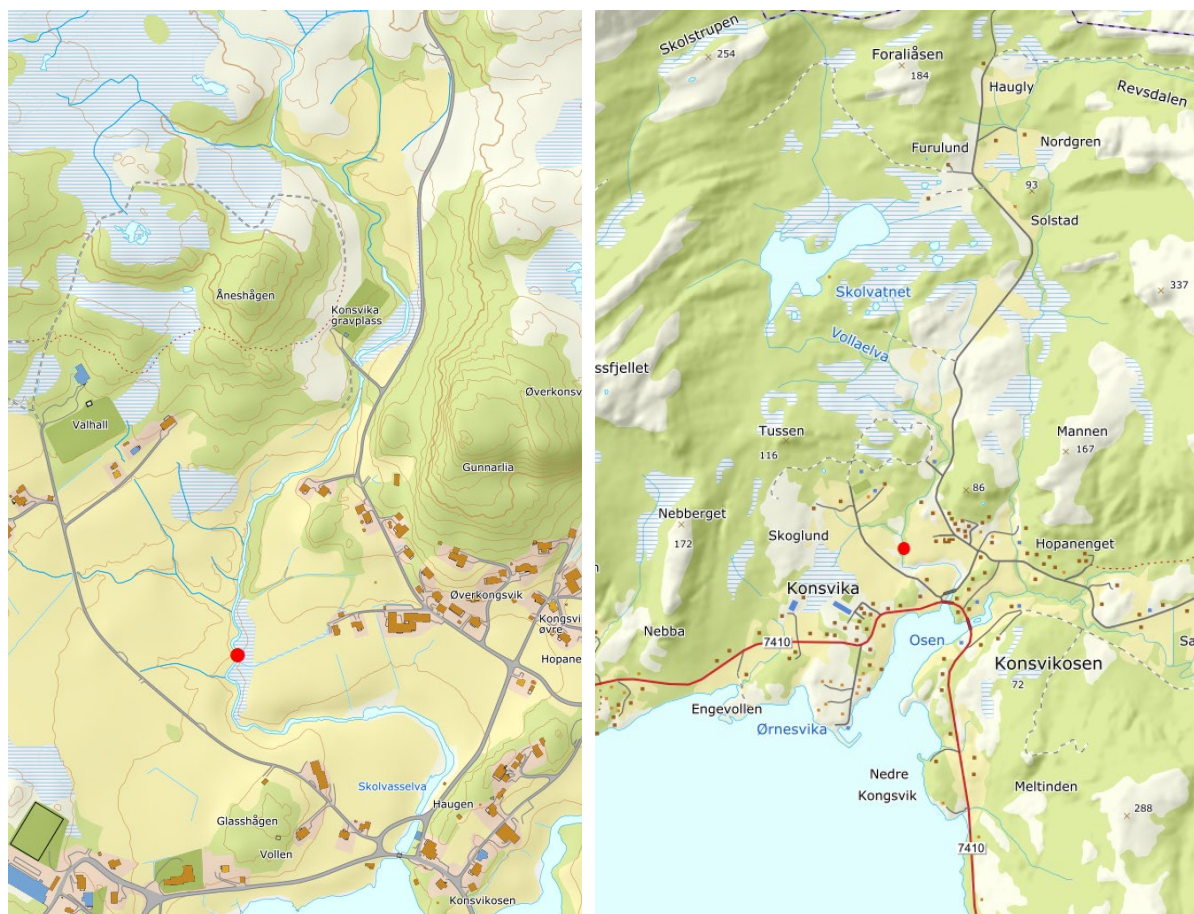
Figur 1. Detaljkart (t.v.) og oversiktskart (t.h.) over Vollaelva som viser prøvetakingspunkt (rødt).

Vollaelva befinner seg i Lurøy kommune i Nordland og munner ut ved Kongsvikosen (Figur 1). Elva er 5,4 km lang, har et nedbørfelt på 4,4 km<sup>2</sup> (små vassdrag <10km<sup>2</sup>) og er en del av vannområde Rødøy – Lurøy. Vollaelva er en kalkfattig og humøs elv med vanntypekode RML1221 i Vann-nett (nasjonal vanntype R106). Nedbørfeltet til Vollaelva er dominert av skogareal (58 %), etterfulgt av myr (12 %), jordbruksareal (7 %), innsjøer (3 %), snaufjell (2 %) og en liten andel bebyggelse (0,1 %) (Larsen 2017).

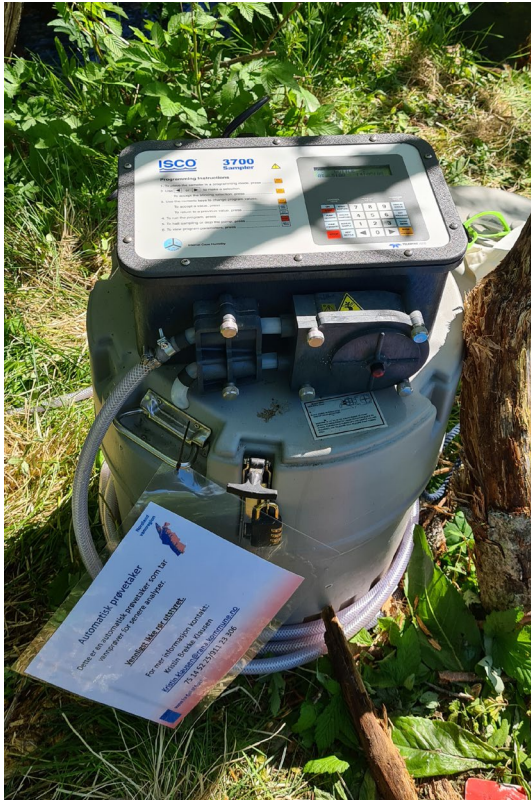
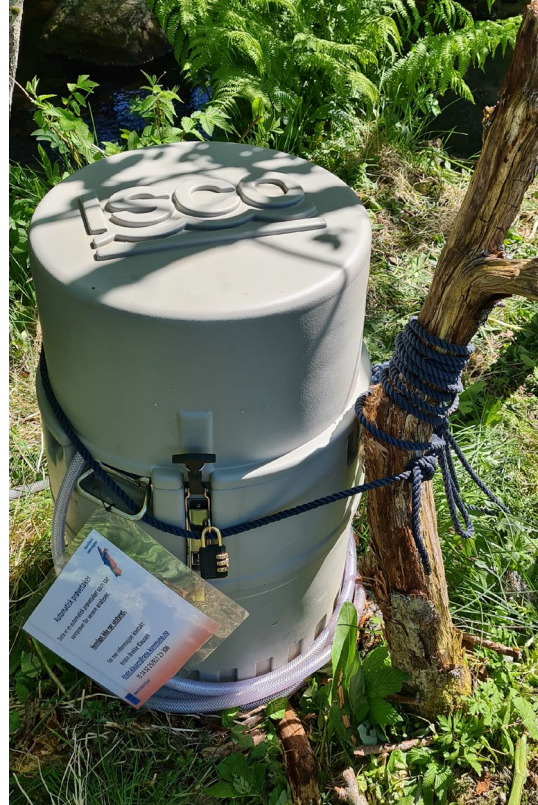
Prøvetakeren ble sikret med hengelås for å hindre tilgang til prøveflaskene (Figur 2). Det ble satt opp et laminert skilt med kort forklaring på hva prøvetakeren ble brukt til og kontaktinformasjon.

Figur 2. Automatisk vannprøvetaker benyttet i prosjektet.

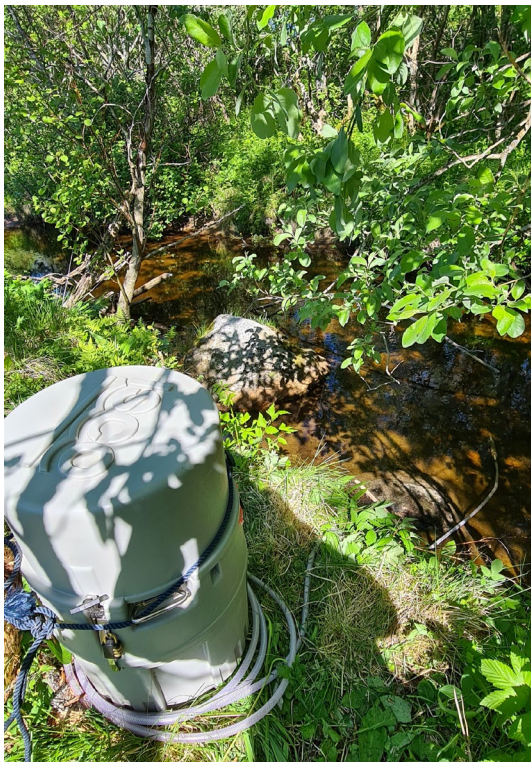
Prøvetakeren ble festet til et tre ved hjelp av tau for å sikre vannprøvetakeren mot flom eller andre fysiske forstyrrelser. Fra prøvetakeren ble det lagt en slange ut i elven og munnstykket ble festet til en stein for å ligge i ro på bunnen.

Figur 3. Prøvetakingspunkt og inntak vannprøvetaker.

Prøvetakeren ble innstilt slik at den pumpet ut eventuelt gammelt vann før den samler inn prøven, samt at den etterpå pumper ut resterende vann i slangen. Den ble programmert til å ta ut vannprøver med volum på 2 dl hver morgen. Prøvetakerens to batterier ble byttet for hver gang nye prøver ble hentet ut for å hindre utladning. Ved kaldere temperaturer ble det imidlertid nødvendig å skifte batterier oftere ettersom batteritiden ble redusert.

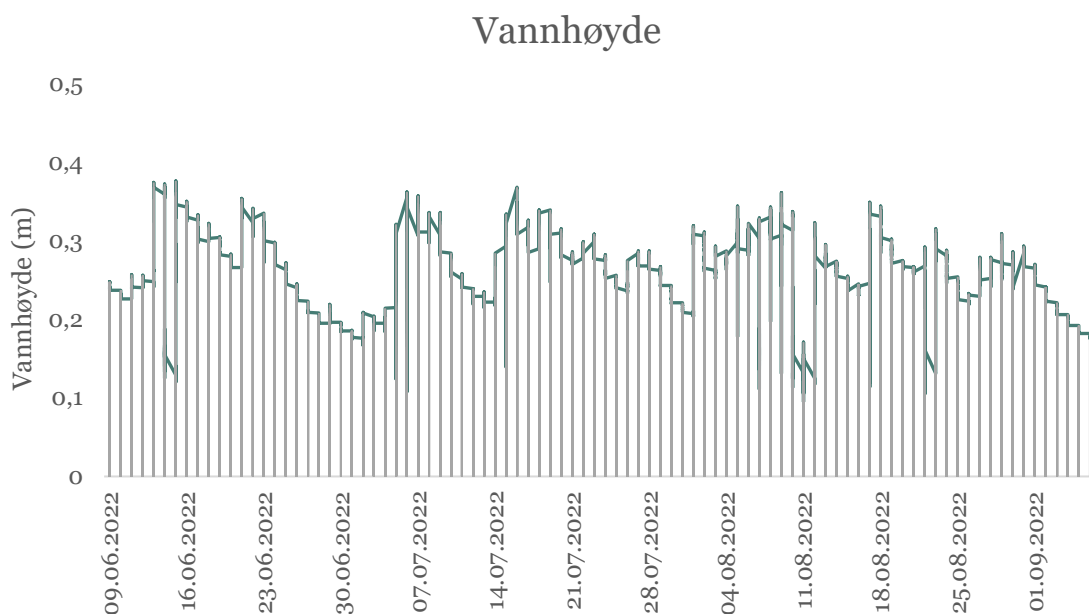
Nedbørdata fra målestasjonen i Lurøy (SN80200, 115 m.o.h.) viste flere store nedbørepisoder i måleperioden juni-oktober 2022, med den mest intense episoden 11. august på 157 mm i løpet av døgnet (Figur 4).

Figur 4. Akkumulert døggnedbør (mm) for overvåkingsperioden (a) og vannhøyde (b) for overvåkingsperioden.

Vannhøyden i Vollaelva er forholdsvis liten og varierte fra 10-20 cm på det laveste til opp mot 40 cm ved større nedbørepisoder (Figur 4).

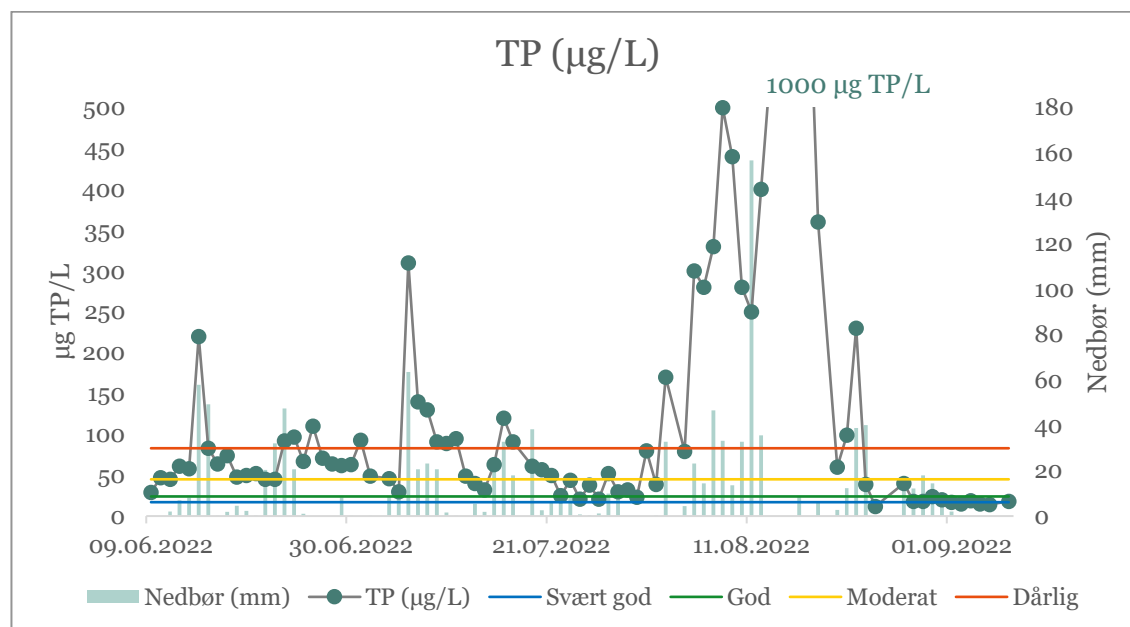
De mest intense nedbørepisodene i perioden sammenfalt i stor grad med de høyeste konsentrasjonene av fosfor i Vollaelva. De høyeste fosforkonsentrasjonene ble målt i august, som også var perioden med mest nedbør. Den høyeste konsentrasjonen ble målt i etterkant av den største nedbørepisoden (11. august), og var på hele 1000 µg TP/L (Figur 5).

**Figur 5. Konsentrasjoner av totalfosfor i Vollaelva i overvåkingsperioden og øvre grenser for ulike tilstandsklasser jf. Vannforskriften. Den største konsentrasjonen av totalfosfor som forekom 16. august og var på 1000 µg TP/L er utenfor skalaen til denne figuren og vises derfor ikke i sin helhet.**

Konsentrasjonene av totalfosfor var generelt sett høye i overvåkingsperioden, og det ble også målt høye fosforkonsentrasjoner tidvis i både juni og juli. Disse sammenfalt også med nokså kraftige nedbørepisoder som har bidratt til å transportere næringsstoffer fra jordbruksareal til elva. I store deler av perioden er verdiene i Vollaelva langt over nivået som tilsvarer svært dårlig tilstand (over den

røde linja i Figur 5 som symboliserer øvre grense for tilstandsklasse 'dårlig'), som vil si verdier > 83 µg TP/L for elvetype R106. I perioder med mindre nedbør var derimot fosforkonsentrasjonene på et mer moderat nivå og i kortere perioder, særlig i overgangen august-september innenfor det som tilsvarende god og svært god tilstand for denne elvetyper (<= 24 µg TP/L). Gjennomsnittlig konsentrasjon av totalfosfor i perioden lå på 108 µg TP/L, som tilsvarende svært dårlig tilstand.

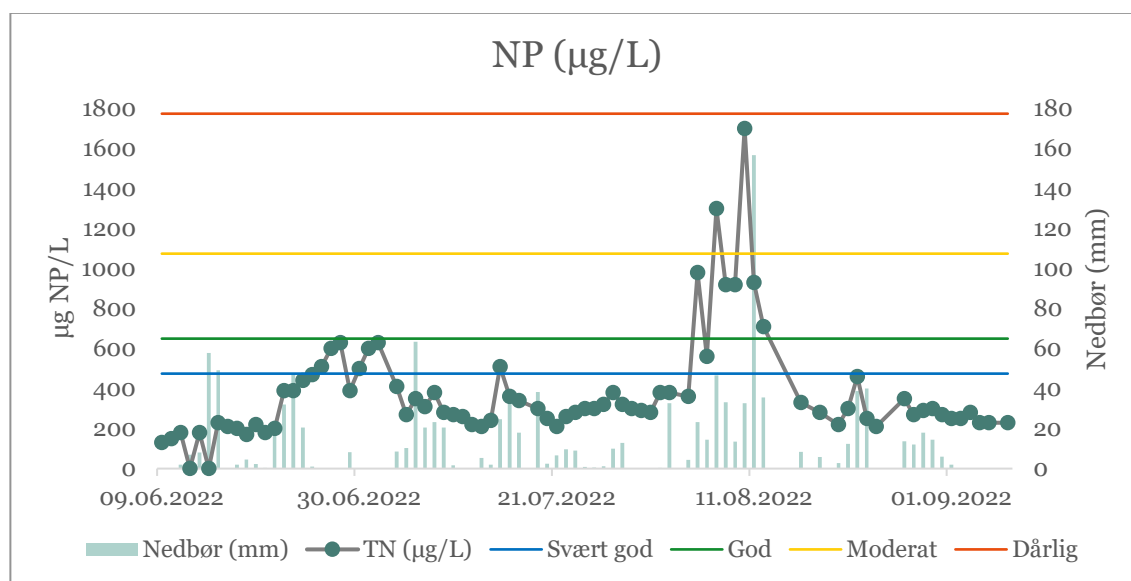
For konsentrasjoner av totalnitrogen i overvåkingsperioden var tilstanden svært god, med unntak av en periode i overgangen juni-juli med lav vannføring, samt i forbindelse med en stor nedbørepisode i august. For sistnevnte ble utfallet en periode med konsentrasjoner tilsvarende moderat til dårlig tilstand for totalnitrogen i elva. I gjennomsnitt var konsentrasjonen av totalnitrogen i Vollaelva på 374 µg TN/L, som er innenfor terskelverdien for svært god tilstand for elvetype R106 (<= 475 µg TN/L) (Figur 6).

Figur 6. Konsentrasjoner av totalnitrogen i Vollaelva i overvåkingsperioden, og øvre grenser for ulike tilstandsklasser jf. Vannforskriften.

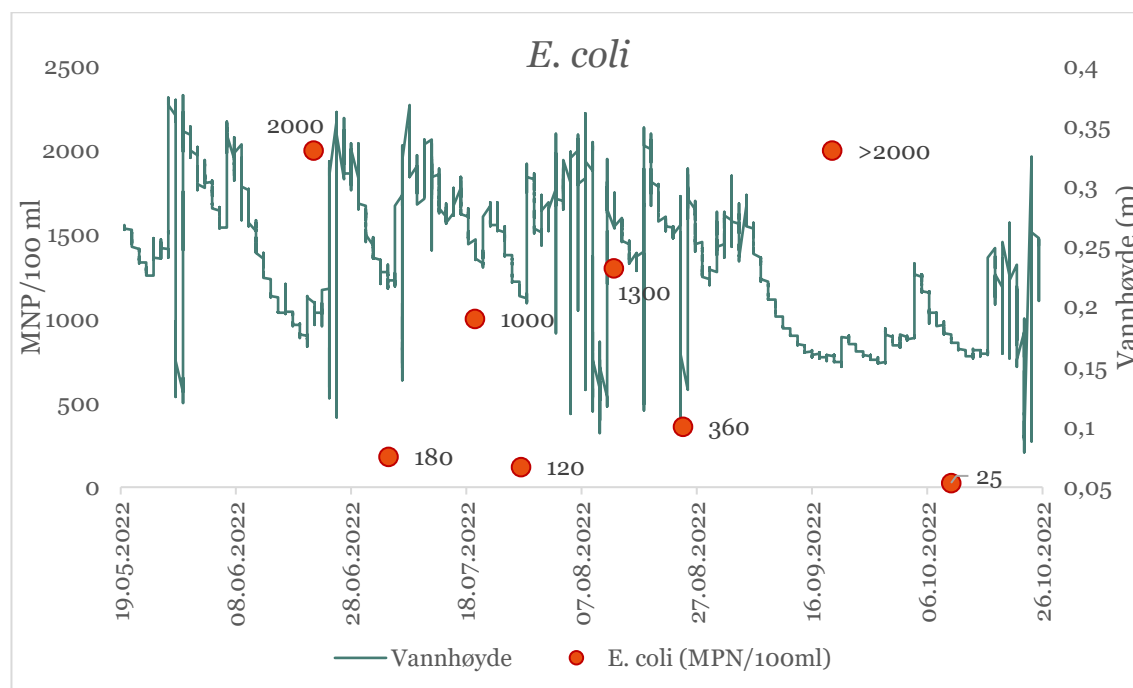
Funn av *E. coli* indikerer fersk forurensning av vannforekomsten og tilføres ved for eksempel lekkasje av kloakk fra avløp. Prøvene som ble tatt ut i overvåkingsperioden viste tidvis høye konsentrasjoner av fekal forurensning. I prøven fra 21. juni ble det påvist 2000 MPN/100 ml for *E. coli*, mens det i prøven fra 19. september forekom konsentrasjoner over målingsgrensen for fortynt prøve med >2.000 MPN/100 ml.

Figur 7. Resultater fra analyse av *E. coli* fra Vollaelva. Verdier > 2000 betyr at konsentrasjonene var høyere enn øvre deteksjonsgrense.

For *E. coli* i vannforekomsten var 90 persentilen på 712 MPN/100 ml, som tilsvarende mindre egnet jf. kravene til friluftsbad og rekreasjon (100 – 1000 MPN/100 ml) (SFT 1997). Tre av prøvene hadde imidlertid verdier som tilsvarende egnethetsklasse 'ikke egnet' (> 1000 MPN/100 ml), mens kun en prøve lå innenfor intervallet for 'egnet'/'godt egnet' (< 100 MPN/100 ml). For drikkevann er nivåkravet for *E. coli* = 0.
