E16 Bjørnum - Skaret

Resultater for renseanlegg for nitrogen i 2022

NIBIO RAPPORT | VOL. 9 | NR. 52 | 2023

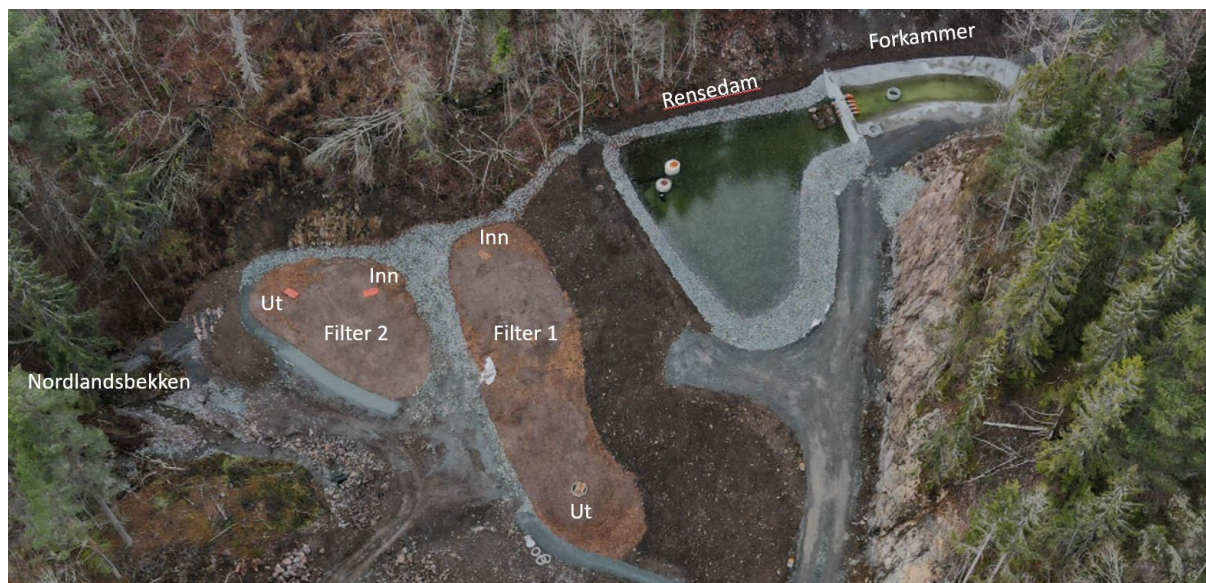
Figur 2. Dronefoto av renseanlegget med forkammer, rensedam og to rensefiltre for nitrogen (Foto: Statens vegvesen).

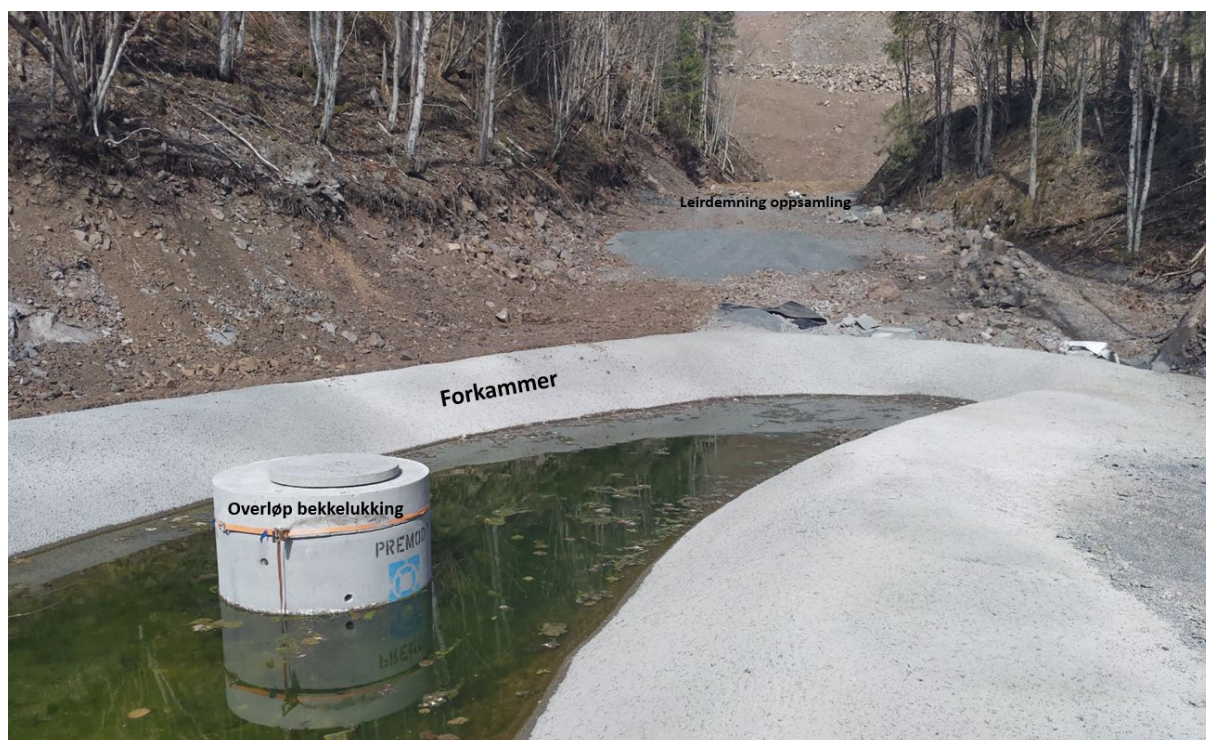
Figur 3. Forkammer med regulert overløp til bekkelukking. Viser leirdam for oppsamling av avrenning fra steinfylling.

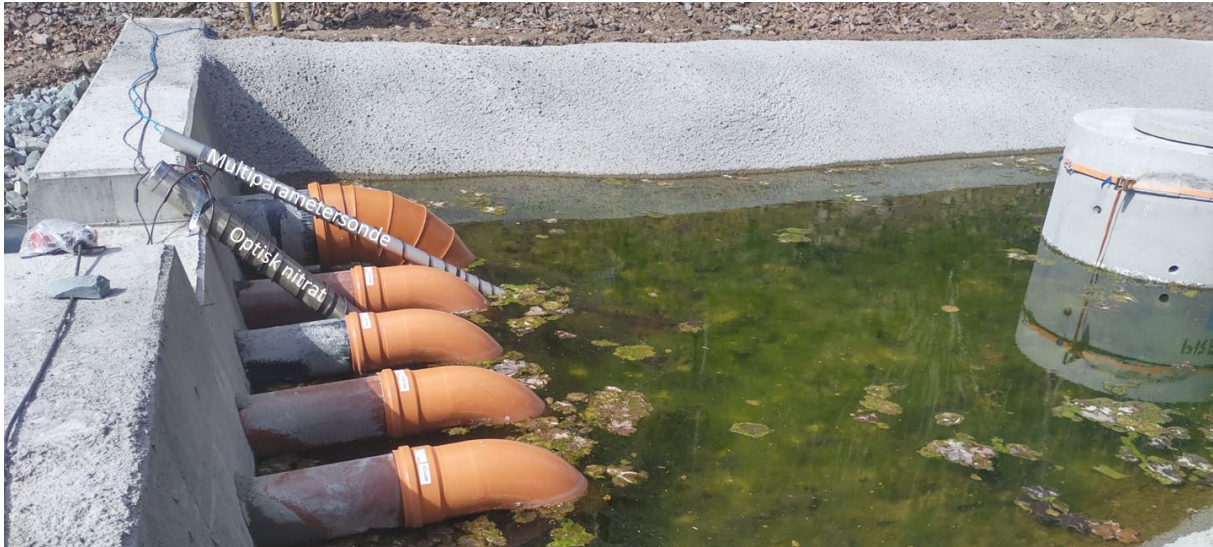
Figur 4. Utløpet av forkammer (INN) med 5 dykkede overløpsrør videre til rensedam. Automatiske målinger av optisk nitrat, turbiditet, pH, ledningsevne, oksygen, redoks, vanntemperatur og vannhøyde hvert 30. minutt.

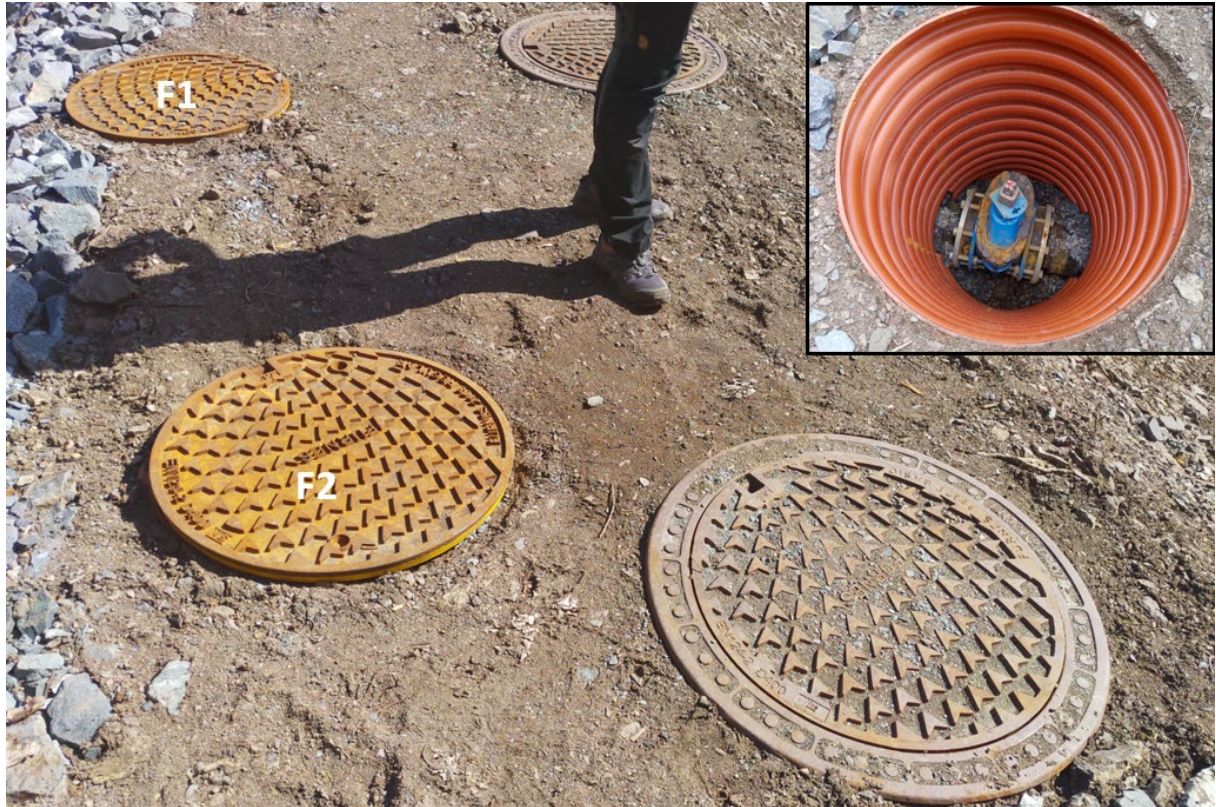
Figur 6. Reguleringskummer for vannmengde tilført nitrogenfilter F1 og F2. Reguleres med klaffeventil vist oppe til høyre.

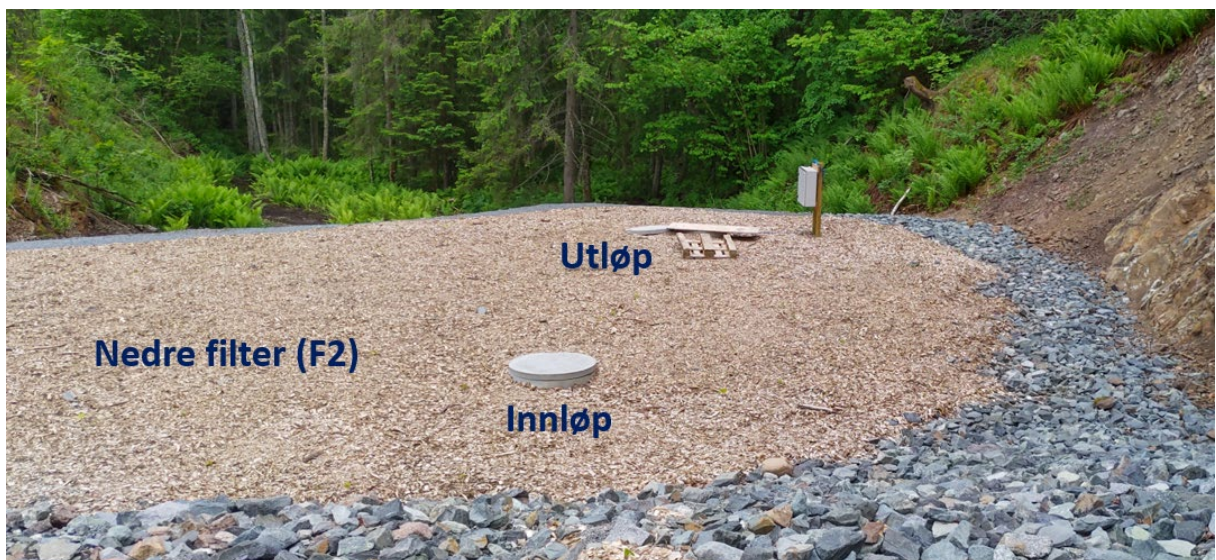
Figur 7. Nedre nitrogenfilter (F2) med innløps- og utløpskum. Automatisk overvåking av vannkvalitet i utløpskum.

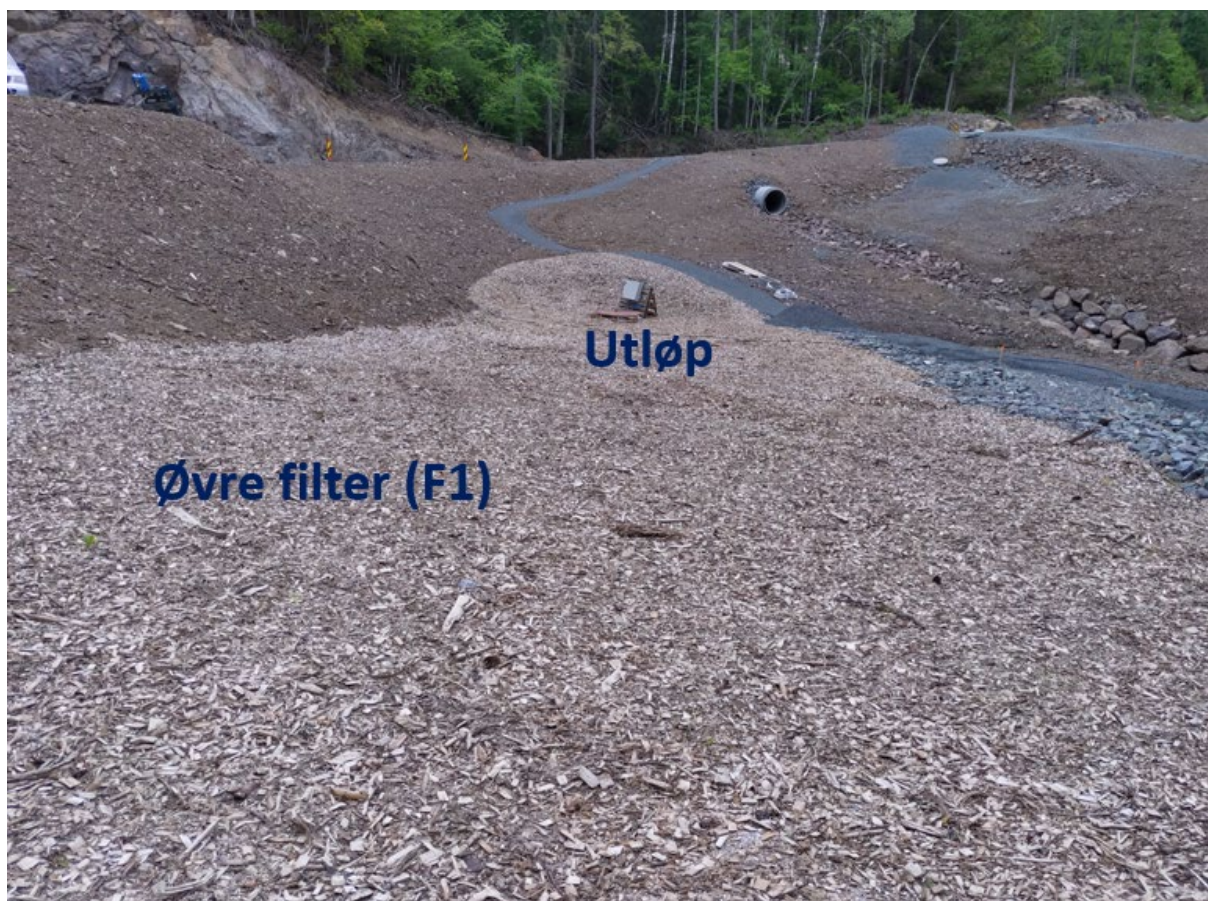
Figur 9. Foto fra innløp mot utløp for øvre filter. Avstanden mellom innløps- og utløpskum er ca. 28 m.

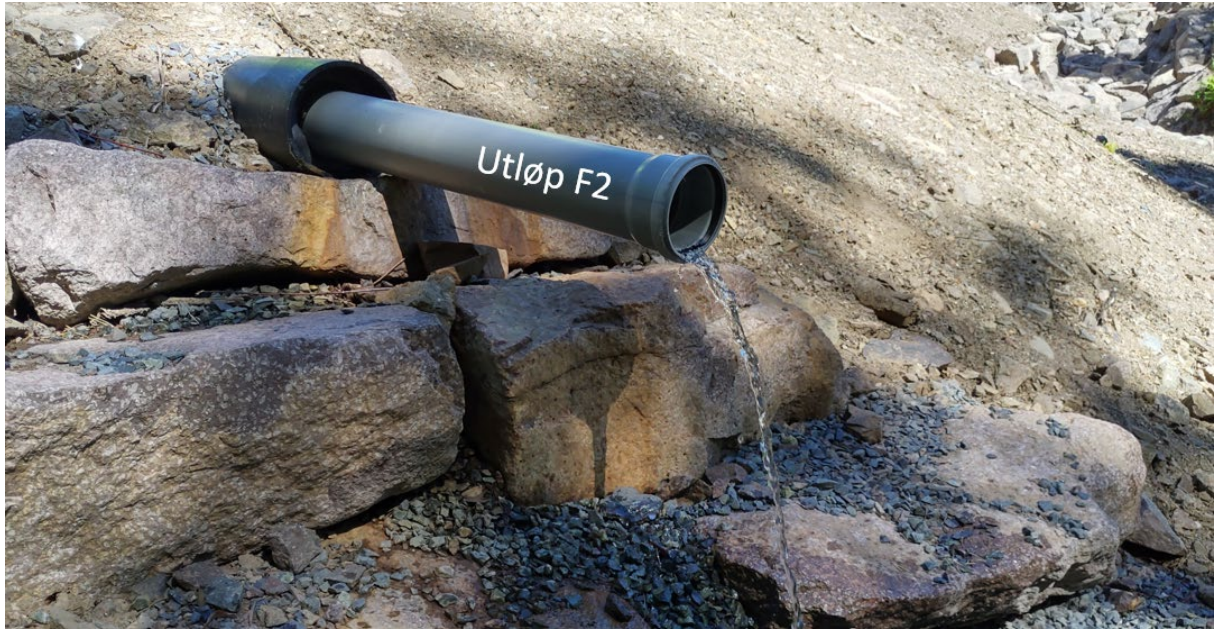
Figur 10. Utløpsrør med rensset vann fra nedre filter (F2) i juni 2022.

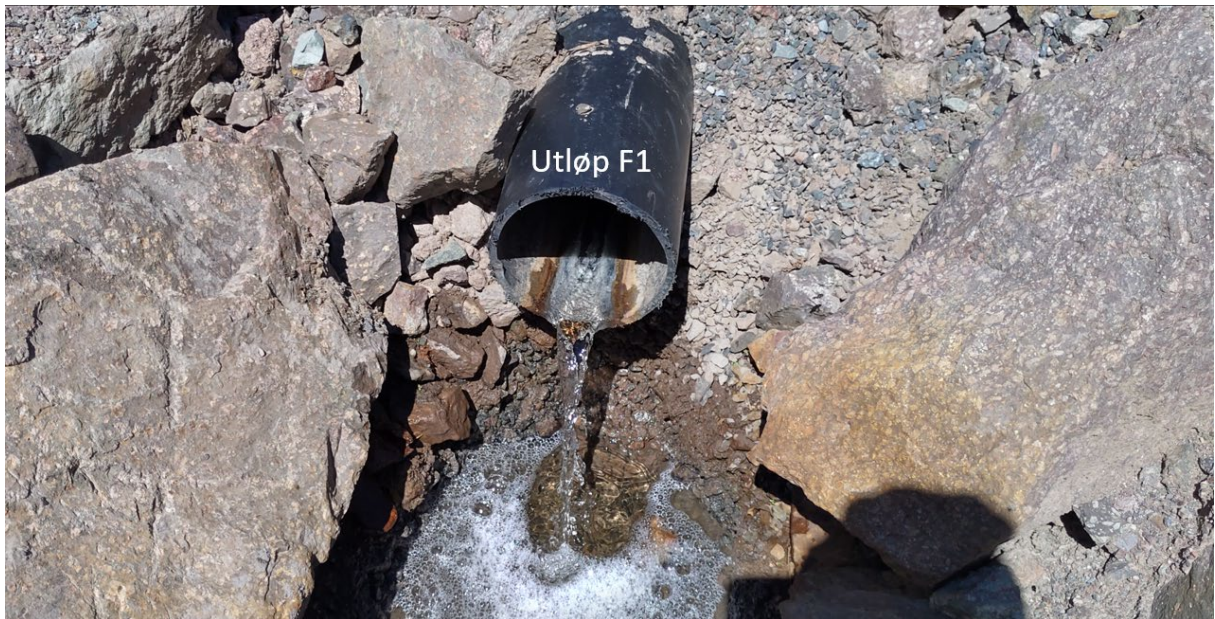
Figur 11. Utløpsrør med rensset vann fra øvre filter (F1) i juni 2022.

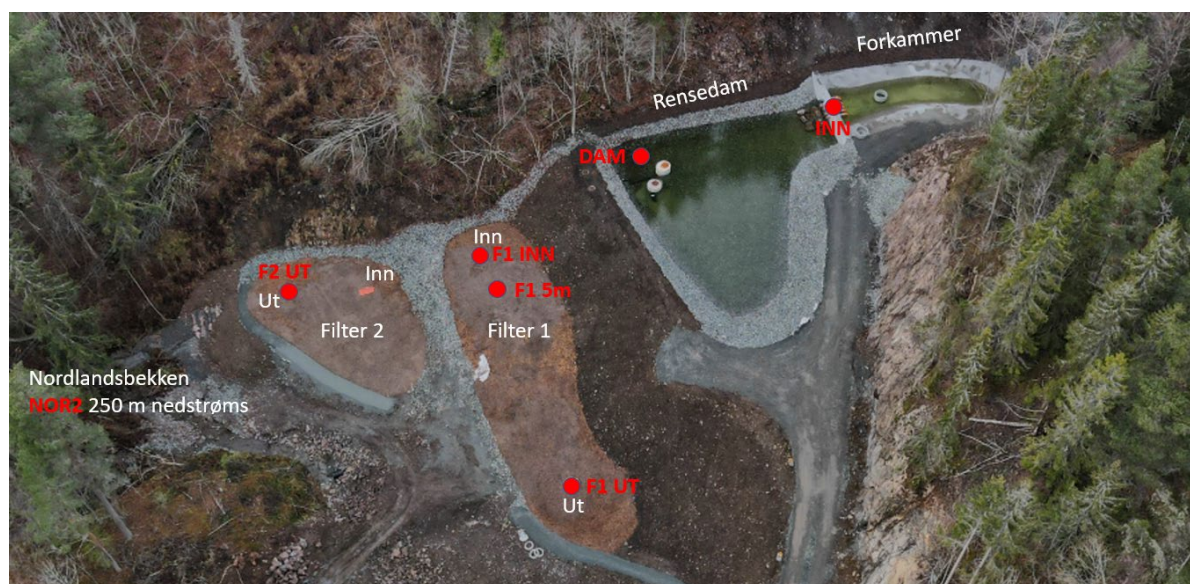
Figur 12. Stasjoner for oppfølging av renseløsningen i Nordlandsdalen er vist i rødt (Foto: Statens vegvesen).

Stasjon	Beskrivelse	Automatiske målinger	Vannprøver
INN	Forkammer ved innløp til rensedam	Fra 25.11.21	Ukentlig
DAM	Rensedam	Fra 28.04.22	
F1 INN	Filter 1 innløp	Fra 26.10.22	Ukentlig
F1 5m	Filterbrønn i filter 1	Fra 26.10.22	
F1 UT	Filter 1 utløp	Fra 26.01.22	Ukentlig
F2 UT	Filter 2 utløp	Fra 26.10.22	Ukentlig
NOR2	Nordlandsbekken nedstrøms anlegget	09.03.22 – 01.12.22	Månedlig

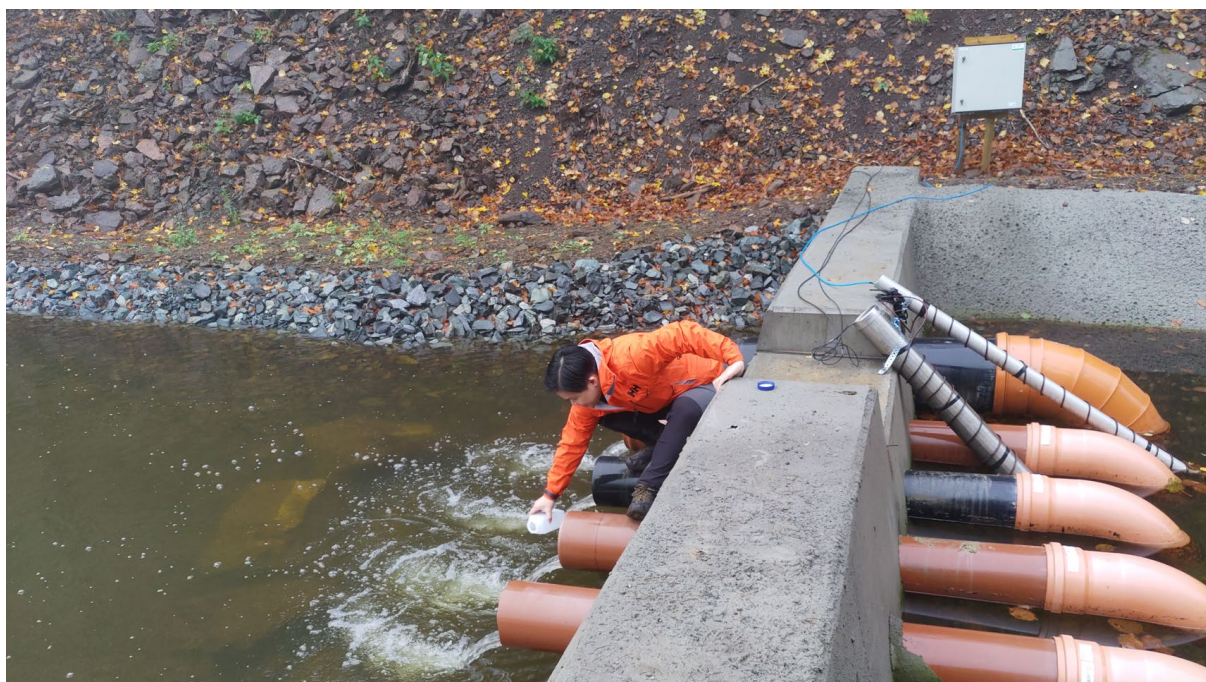
Figur 13. Stasjon INN med multiparametersonde (i tynt stålrør) og målinger av optisk nitrat (i grovt slisset stålrør). Masterstudent Manh-Tien Bui tar vannprøver.

De automatiske målingene på stasjon INN (figur 13) omfatter optisk nitrat (måleområde 0-200 mg NO₃-N/l), pH, turbiditet, ledningsevne, vanntemperatur, optisk oksygen, redoks (Eh) og vannhøyde. Basert på gjentatte bøttemålinger av vannmengde i rørene ut til rensedammen ved ulike avrenningsepisoder ble det laget en formel for vannføring basert på vannhøydemålinger. Med basis i formelen er det laget en avledet variabel for vannføring inn i renseløsningen i databasen Hydrosenter. Måleren har vært i drift i siden 25.11.21.

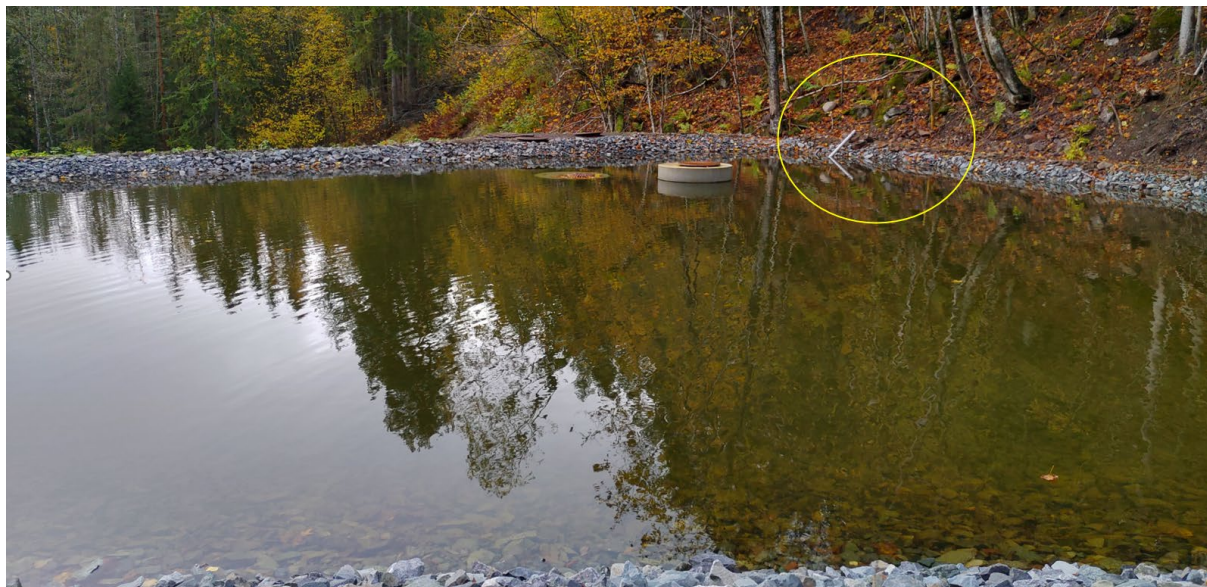
Figur 14. Plassering av automatisk måler DAM ved utløpet av rensedammen (gul sirkel).

Målingene som utføres ved utløpet av rensedammen (DAM) omfatter pH, turbiditet, ledningsevne, vanntemperatur, optisk oksygen, redoks og vannhøyde (figur 14). Basert på sammenligning av målinger av turbiditet og analyser av suspendert stoff (SS) er det laget en formel for sammenhengen mellom disse parameterne. Med basis i formelen ble det laget avledede variabler for SS i Hydrosenter, både for løpende turbiditetsmålinger og for løpende ukemiddel. Tilsvarende ble det laget avledede variabler for turbiditet i form av løpende døgn og ukemiddel. For pH ble det laget avledet variabel løpende døgnmiddelverdier. Måleren har vært i drift siden 28.04.22.

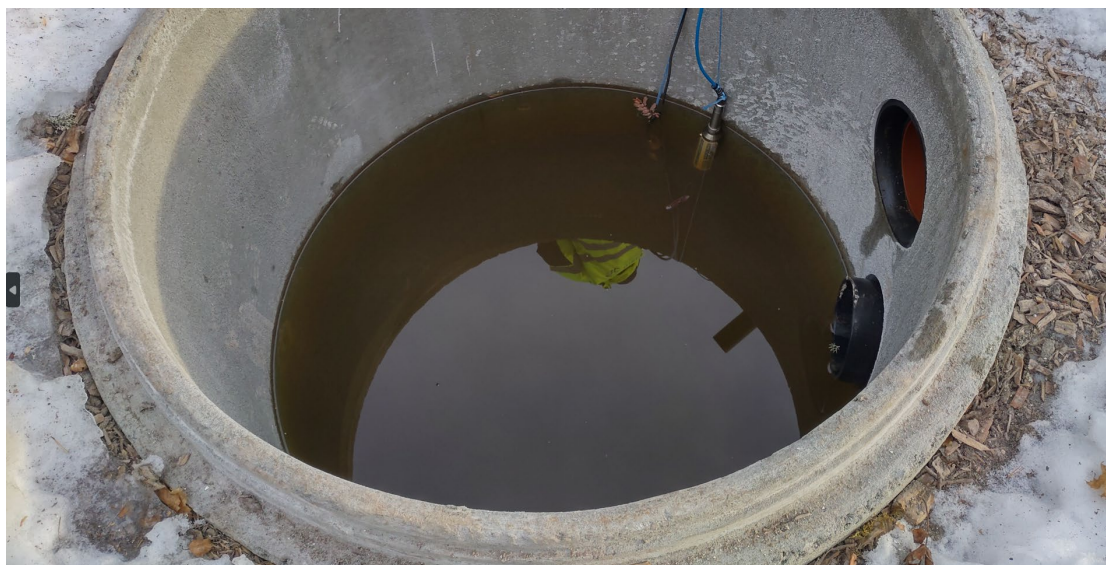
Figur 15. Plassering av multiparametersensor (til høyre) og optisk nitratsensor (til venstre) i utløpskum til F1 (F1 UT).

Automatiske målinger i utløpskummen til det øvre rensfilteret (F1 UT) omfatter optisk nitrat (måleområde 0-12 mg NO₃-N/l), pH, turbiditet, ledningsevne, vanntemperatur, optisk oksygen, redoks og vannhøyde. Plassering av sensorer i utløpskummen er vist i figur 15, og plassering av måleutstyr og logger er vist i figur 16. Måleren har vært i drift siden 26.01.22.

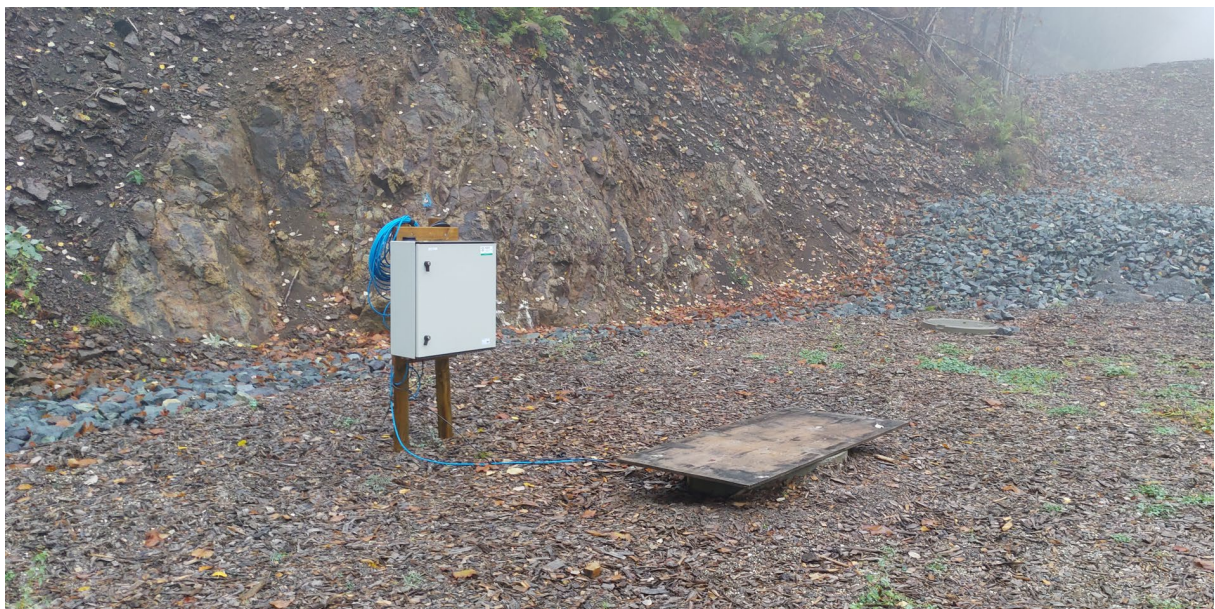
Figur 17. Loggerskap for målesonder ved utløpskum til filter F2 (F2 UT).

De automatiske målingene i utløpskummen til det nedre rensefilteret (F2) er som beskrevet for F1 UT. Den eneste forskjellen er at den optiske nitratsonden har måleområde 0-34 mg NO₃-N/l. Plassering av loggerskap ved F2 UT er vist i figur 17. Måleren har vært i drift siden 26.11.22.

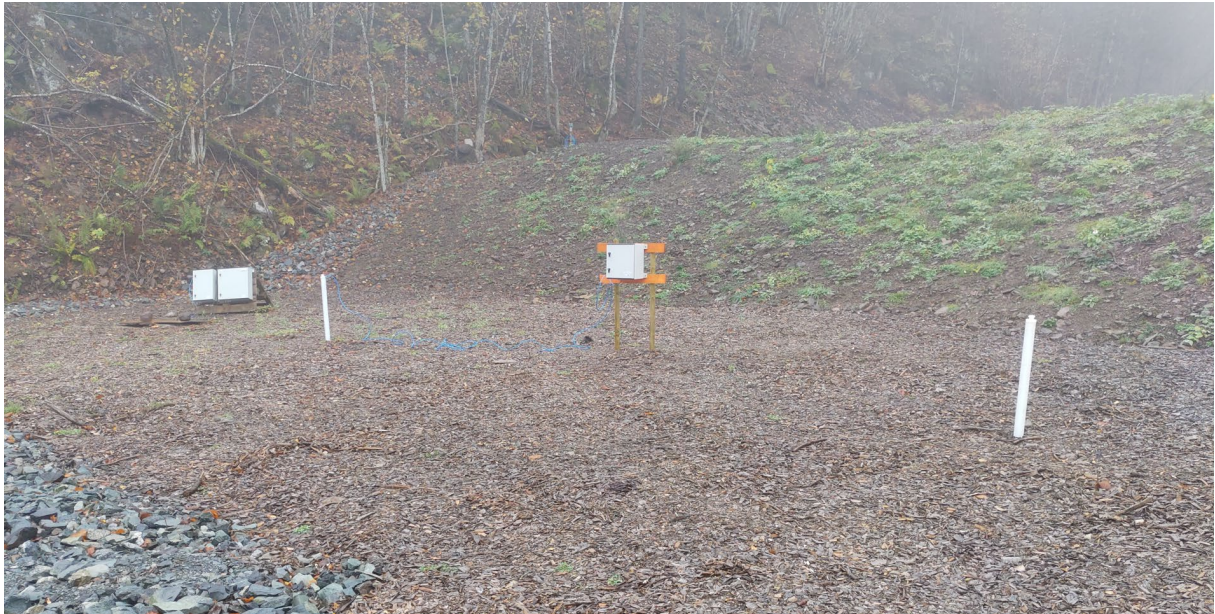
Figur 18. Loggerskap for målesonder F1 INN lengst til venstre. Loggeren i midten styrer multiparametermålingene i grunnvannsrøret i mettet sone av filteret i avstand 5 m fra innløpskum. Målingene kan alternere mellom grunnvannsrørene i avstand 5 og 15 m fra innløp.

De automatiske målingene i innløpskummen til F1 (F1 INN) omfatter optisk nitrat (måleområde 0-34 mg NO₃-N/l), pH, turbiditet, ledningsevne, vanntemperatur og vannhøyde. Måleren har vært i drift siden 26.10.22 (figur 18).

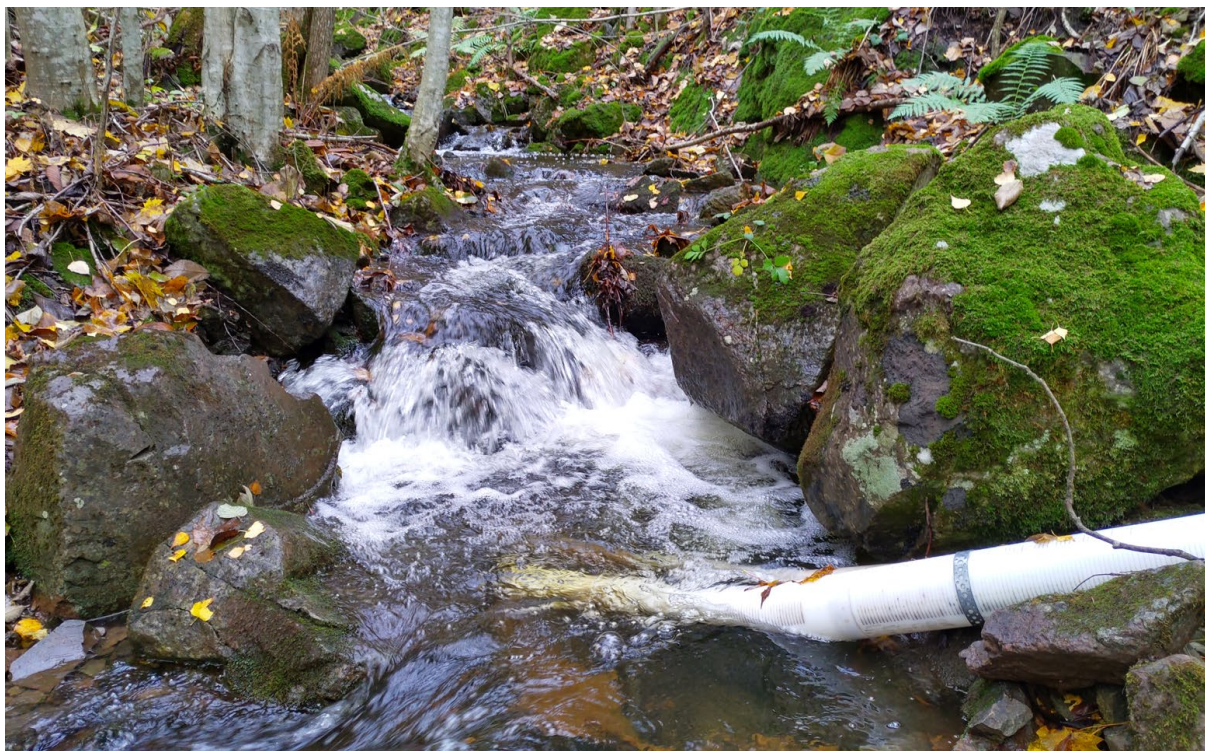
Figur 19. Stasjonen NOR2 nedstrøms renseanlegget i Nordlandsbekken.

Måleren i Nordlandsbekken ligger ca. 250 m nedstrøms renseanlegget for nitrogen (figur 19). De automatiske målingene omfatter optisk nitrat (måleområde 0-34 mg NO₃-N/l), pH, turbiditet, ledningsevne, vanntemperatur, optisk oksygen, redoks og vannhøyde. Måleren har ikke strøm og varmekabler for vinterdrift og i 2022 var den i drift i perioden 09.03 – 01.12.

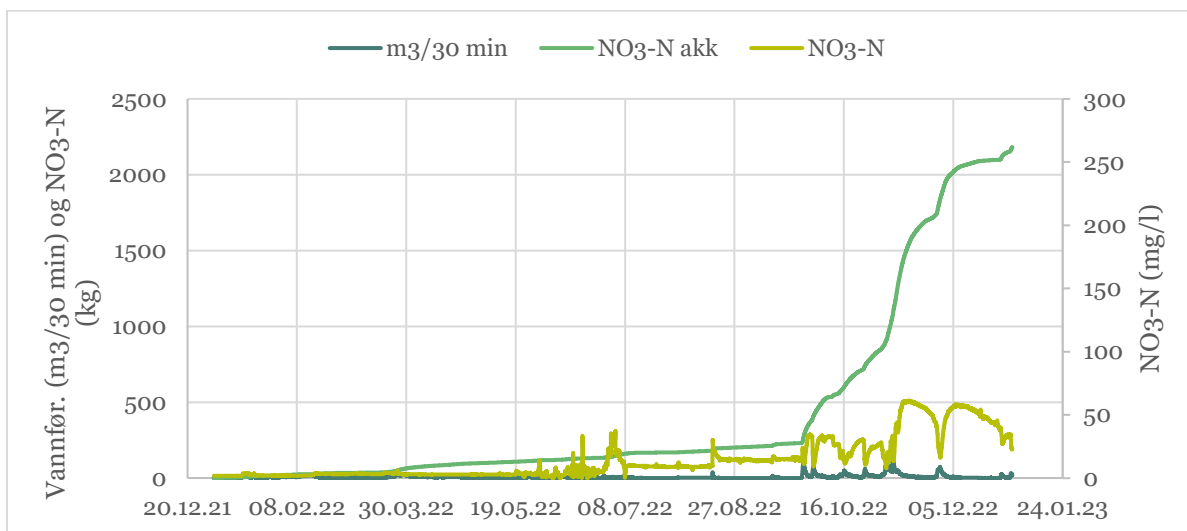
Figur 22. N-mengde i oppsamlet avrenning samt automatisk registrerte konsentrasjoner av nitrat (NO3-N) og vannføring (m3/30 min).

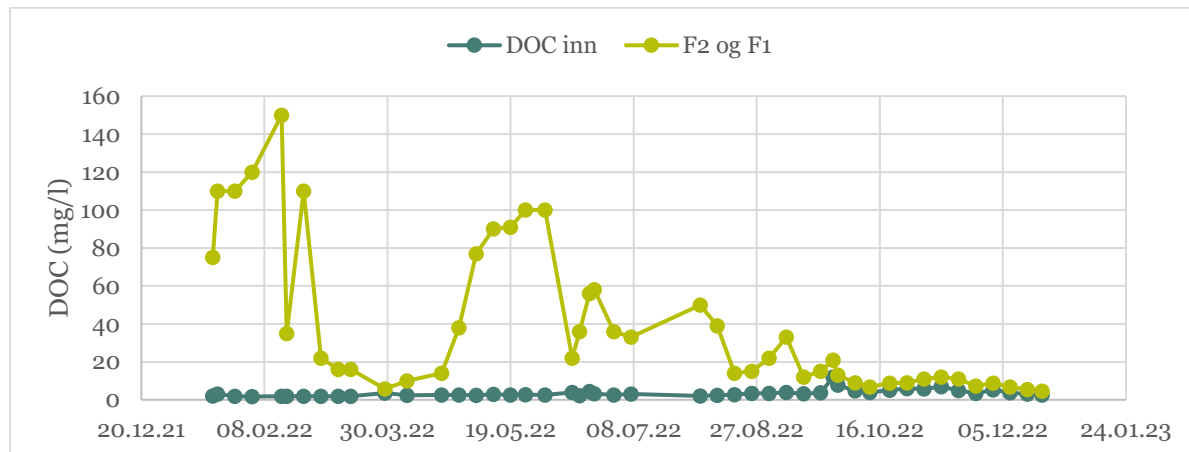
Figur 30. DOC (Løst organisk karbon) i innløp og ut fra rensefilter.

Verdiene for DOC (løst organisk karbon) i utløp av rensefiltrene har vist varierende verdier, men trenden har vært en betydelig nedgang fra januar til desember 2022 (figur 30). Høyeste verdi på 150 mg DOC/l ble påvist midt i februar ved lav hydraulisk belastning. Laveste verdi på 4,5 mg/l ble påvist i slutten av desember 2022. DOC er «drivstoffet» for N-rensing ved denitrifikasjon, og renseprosessen er avhengig av at det er nok lett nedbrytbart organisk materiale tilgjengelig. Høye verdier av DOC kan gi en uheldig belastning til resipientene nedstrøms, men økningen var ikke sporbar på nedstrøms stasjon i Nordlandsbekken.

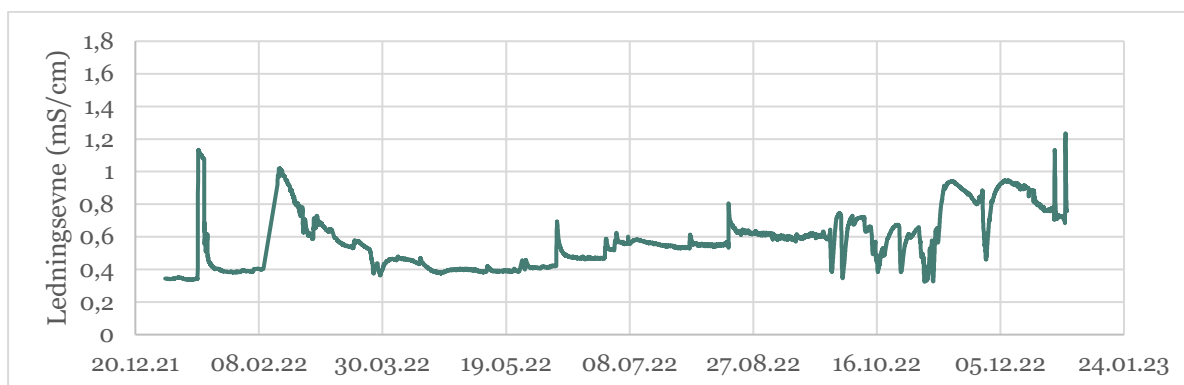
Figur 35. Ledningsevne (mS/cm) for innløp (INN) fra steinfylling.

Ledningsevnen for innløp (INN) viste noen høye verdier i januar og februar, som ikke har sammenheng med nitrogenkonsentrasjoner i avrenningen (figur 35). Fra slutten av mars viser ledningsevnen samme mønster som optisk målt nitrat i innløpsvannet. Et unntak er de to høye verdiene i slutten av desember. Høye verdier for ledningsevne midtvinters kan ha sammenheng med avrenning av veisalt eller andre saltbaserte friksjonsmidler fra veiareal eller anleggsflater som har avrenning til fyllinga. Mønsteret for ledningsevne for INN repeteres ved utløpet av rensedammen (DAM), med noe utjevning av høye verdier og en liten tidsforsinkelse (figur 36). For begge målepunkter avtar ledningsevnen tydelig ved maks avrenning etter nedbørshendelser.

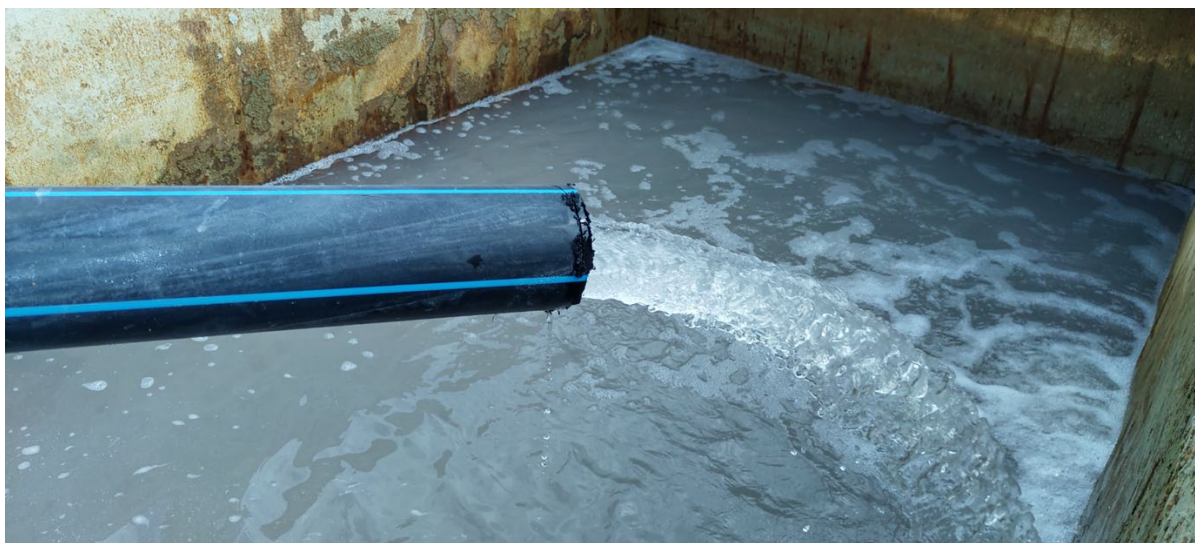
Figur 52. Renset tunnelvann fra Sollihøgdtunnelen som ble anvendt i doseringsforsøket.

Tunnelvann (figur 52) ble tilført innløpet til F2 fra en 22 m³ container. Det var daglig påfylling av tunnelvann til containeren. Tunnelvannet var rensert for partikler og pH-justert, men med nitrogenkonsentrasjoner opp mot 50 mg/l. Tunnelvannet ble hentet fra utslippspunkt for partikkelrenset og pH-justert anleggsvann fra Sollihøgdtunnelen med vanningsvogn og traktor.
