# Biologiske kvalitetselementer i hydromorfologisk modifiserte jordbruksbekker og -elver på Østlandet

NIBIO RAPPORT | VOL. 9 | NR. 68 | 2023

Biologiske kvalitetselementer i hydromorfologisk modifiserte jordbruksbekker og -elver på Østlandet

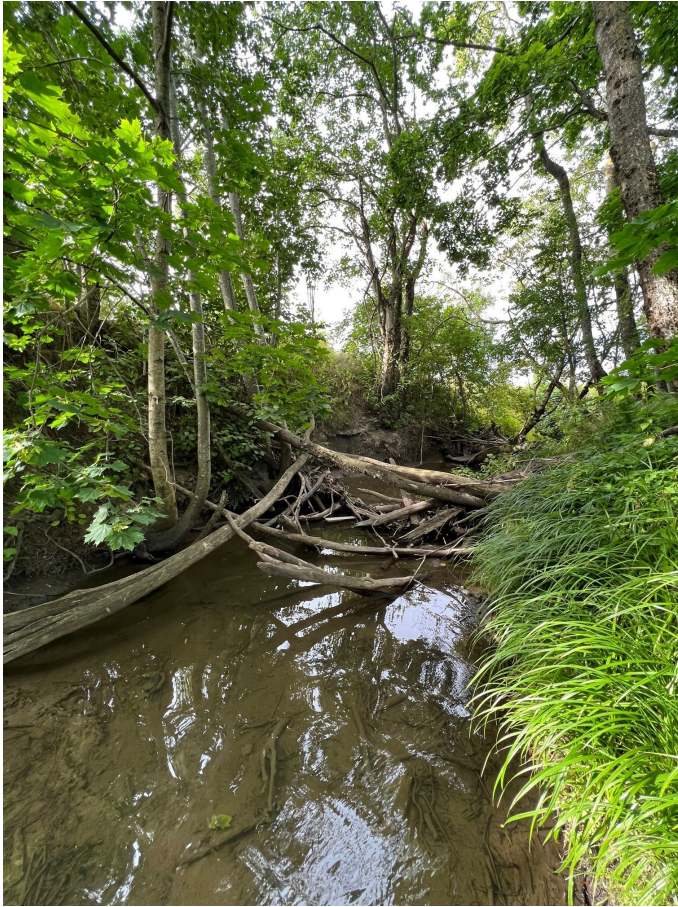
Figur 2: Adalsbekken (ADA). Foto: Ruben A. Pettersen

Adalsbekken (Figur 2) er en av de litt større sidebekkene til Borrevannet i Horten kommune, Vannområde Aulivassdraget. Den nasjonale vanntypen er R111, som er små, kalkrik og humøs (Vannmiljø ID 013-92028). Bekken starter i blandingsskog, med noe urban aktivitet, for siden komme ned i landbruksområder med marin leire. Den har et nedbørfelt på 13,2 km<sup>2</sup>, og en elvelengde på 6,3 km. De siste kilometerne mot Borrevannet har elven heldekkende kantvegetasjon av svartor og lønn på begge sider, med en høyde på 20-30 m. Elven har fått meandrere fritt de siste delene ut mot Borrevannet og er ellers lite kanalisert.

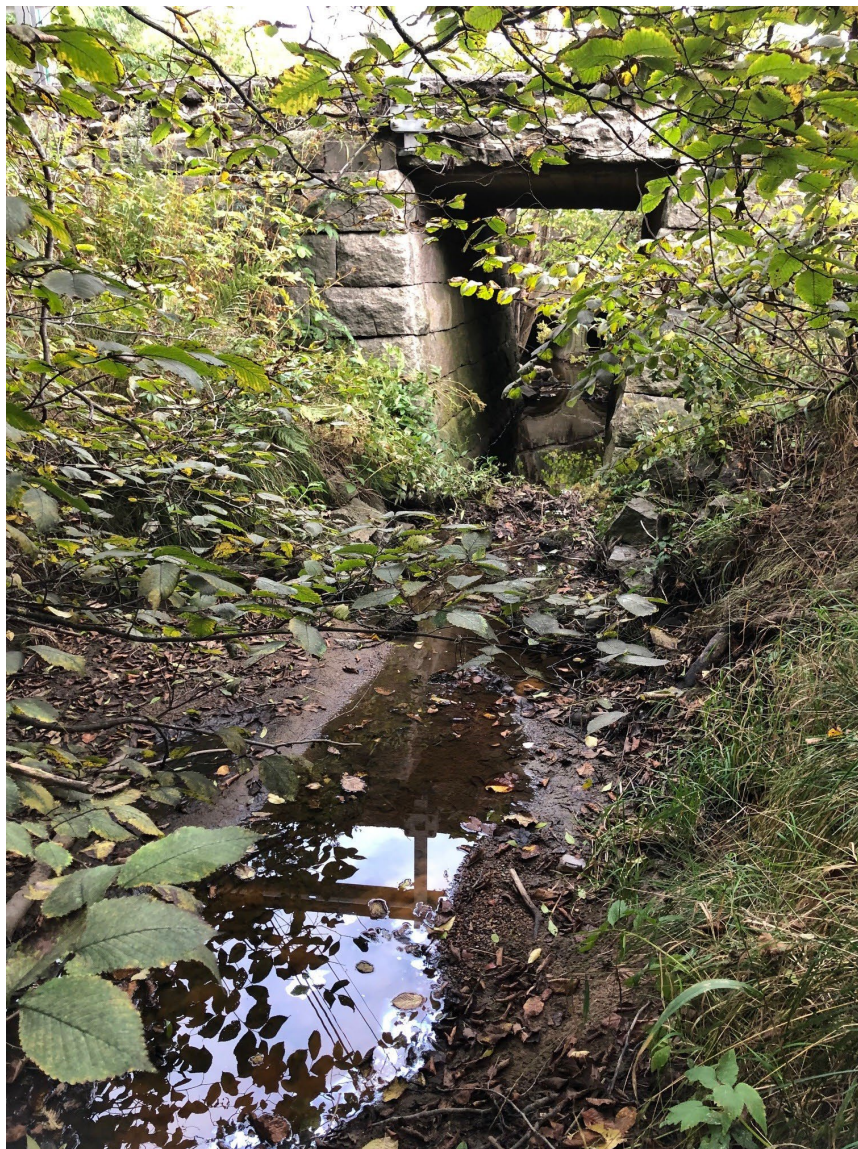
Figur 3: Fjellbekken (FJE1), nedstrøms stasjonen. Foto: Ruben A. Pettersen

Fjellbekken (Figur 3) ligger i Fredrikstad kommune, Vannområde Glomma Sør. Den har vanntype R111, små, kalkrik, humøs (Vannmiljø ID 002-51048). Nedbørfeltet er på 4,35 km<sup>2</sup>, og en elvelengde på 3,4 km. Bekken starter i skogområde med gneis og granitt, for siden å komme ned i landbruksområder med marin leire. Den delen av bekken som er i landbruksområdene er rettet ut/kanalisert og store deler mangler kantvegetasjon. Enkelte steder er det fylt på med grus og pukk i forbindelse med veiutbygging. Bekken har en bestand av sjørret på stasjonen og den har utløp til et brakkvannsområde i Leira, der Vesterelva kommer ut (Heier 2022).

Stasjonen ligger i et område med oppstrøms meandere og god kantvegetasjon. Røtter og trær ligger på kryss og tvers over bekken og danner bra skjul for fisk. Vel etablerte trerøtter binder leirmaterialet i kantene. Kantvegetasjonen ved stasjonen bestod av gråor, svartor, osp, ask og lønn. Høyden på trærne varierte fra 2 til 30 m, og på 50 m elvestrekning var det ca. 50 trær, fordelt på begge sider.

Eksempler på kanalisering/utretting er Hæra og Fjellbekken. I Hæra kan det ved å sammenligne flyfoto fra 1964 og 2020 observeres at opprinnelig elveløp med meandere har blitt erstattet med et nytt rett løp (Figur 11). I Fjellbekken viser flyfoto at bekken har blitt helt rettet ut mellom 1947 til 2021 (Figur 12).

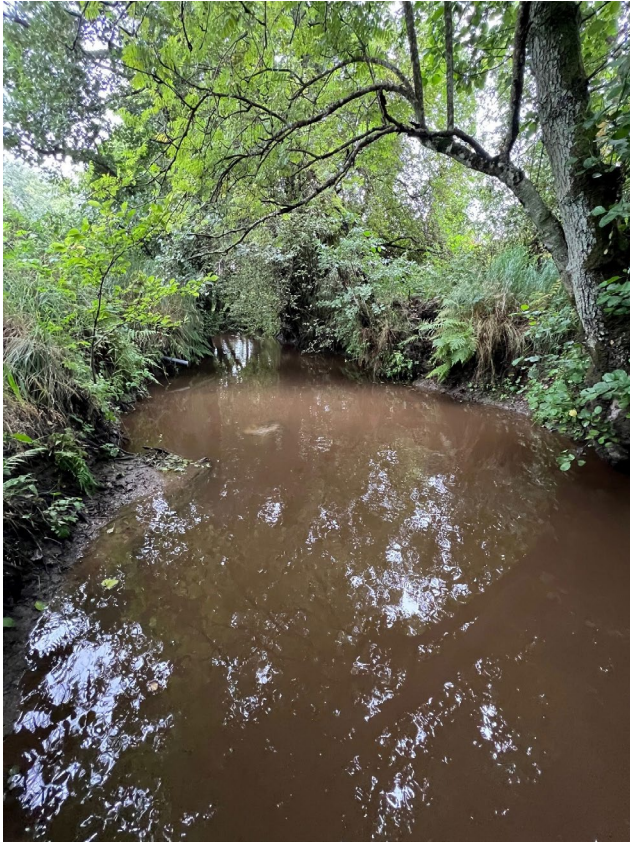
Figur 4: Hjelmungbekken (HJE 1), nedstrøms stasjonen. Foto: Ruben A. Pettersen

Hjelmungbekken (Figur 4) ligger i Halden kommune, Vannområde Glomma Sør, og har vanntype R111. Nedbørfeltet er på 19,87 km<sup>2</sup>, og elva har en lengde på 7,55 km. Øverste delen av nedbørfeltet er skogkledd gneis og granitt, for så å gå over i marin leire. Her har bekken en skogkledd kantsone med gran. Lenger nede går kantsonen over i mer løvtrær som svartor, gråor, lønn og vier. Bekken graver noen steder i marin leire. Bunnen av bekken har sand og silt. Steder med mer fall på vannet har større steiner og grus. Bekken har en populasjon av sjørørret (Heier 2022).

Stasjonen ligger rett på nedsiden av E6 (Vannmiljø ID 002-56199). Det tas månedlige prøver av total fosfor og total nitrogen i forbindelse med tiltaksrettet overvåking i vannområdet. Rundt stasjonen har bekken om lag 30 svartor med en høyde på 20-35 m, med innslag av ask, selje, lønn og gråor. Trærne danner en god kant med røtter som går 2,5 m ned. Gamle røtter og trær ligger i vannstrengen og danner fine habitater for fisk.

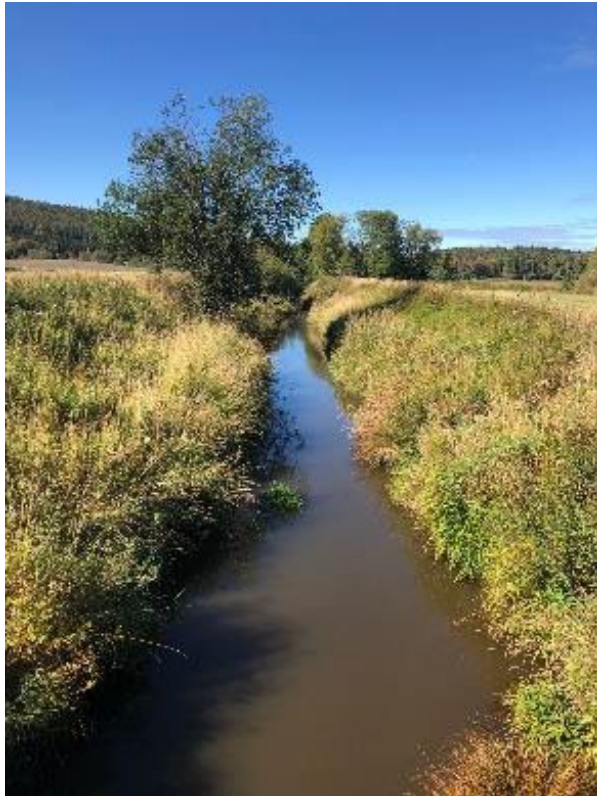
Figur 6: Hæra ovenfor bru (HAE 1). Foto: Ruben A. Pettersen

Stasjon HAE 1 ligger ovenfor brua (se fig 6), her var det leire i bunnen og grasdekte kanter ned mot vassdraget. Mot kanten var det sverdliljer. Under brua var det en del stein som var dekket av elvemose. Steinene bar preg av at det var rester etter byggingen av brua.

Hæra (Figur 5 og 6) ligger i Vannområde Glomma Sør, og er delt inn i flere vannforekomster. Vi valgte ut den øverste delen Stikla-Grefslisjøen (002-5006-R), her er de fleste utrettinger og dreneringer foretatt. Dette er den eneste av de undersøkte elvene som har blitt foreslått som SMVF. Den nasjonale vanntypen er R108, middels, moderat kalkrik, humøs. Nedbørfeltet er på 37,5 km<sup>2</sup> og elvas totale lengde er på 9,82 km. Det tas månedlige prøver av total fosfor og total nitrogen i forbindelse med tiltaksrettet overvåking i vannområdet. Denne vannforekomsten er klassifisert til dårlig økologisk tilstand, med hensyn på fosfor og nitrogen.

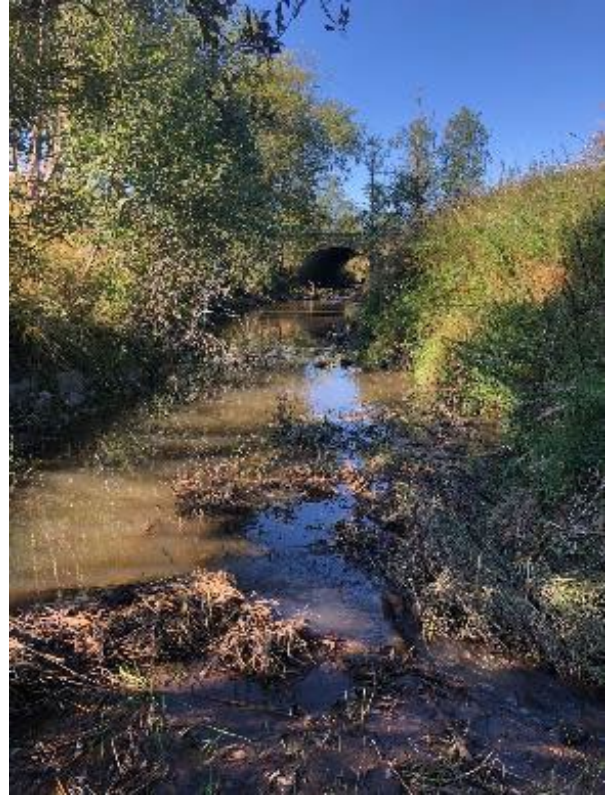
Figur 5: Hæra sett nederst fra stasjon 3 mot brua (HAE 2 og 3). Foto: Ruben A. Pettersen

Stasjonene er lagt ved et sted der elva har blitt rettet ut og lagt ved siden av det gamle meandrerende- elveløpet. Den gamle elvestrengen ligger igjen i terrenget som dammer langs med jordene.

Stasjon HAE 3 ligger etter brua der det er et lite fall. Her er elva delvis dekket med elvesneller, med innslag av flere typer gras. Langs kanten vokser det grønnvier. Her var det mer grus og småstein i elvebunnen, og et bjørketre var felt av bever.

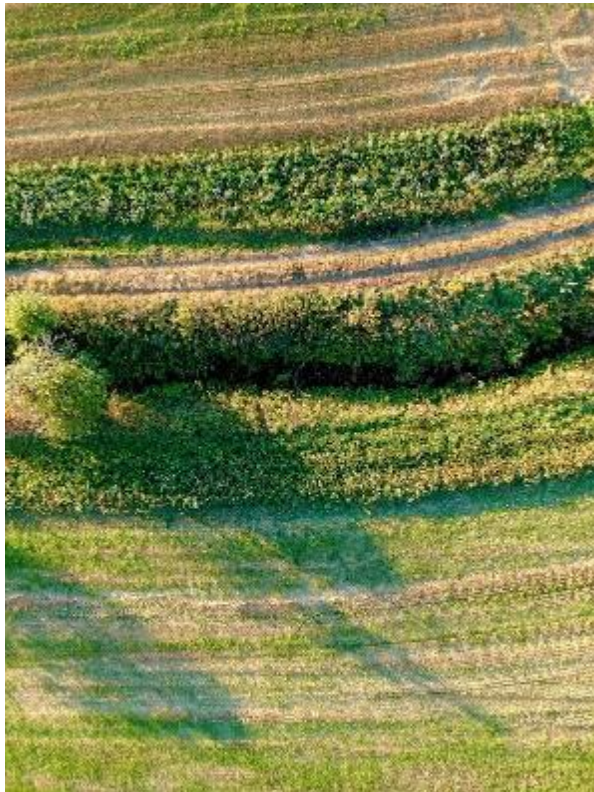
Figur 7: Moumbekken stasjon 1, dronebilde. Foto: Ruben A. Pettersen

Moumbekken (Figur 7 og 8) ligger i Fredrikstad kommune, Vannområde Glomma Sør, og har vanntype R106. MOUM stasjon 1 og 2 har et nedbørfelt på 1,91 km<sup>2</sup>, og en elvelengde på 2,33 km. Ved en stasjon lenger ned i vassdraget er det tatt begroingsalger i 2021 (Vann-Nett ID 002-3563-R). Store deler av bekken har bare gras som kantvegetasjon. Bekken er rettet helt ut. Nede i bekken er det vannplanter som dunkjevle, vannliljer, sverdliljer, andemat, grastjønnaks og elvesnelle. Mellom stasjon MOUM 1 og 2 var det et rør. Der røret gikk under veien var det godt med ulike type stein, grus, sand og silt. Bredden på elva er ca. en meter og på prøvetakingstidspunkt var det 1,5 m fra vannspeilet opp til elvekanten (målt vertikalt). MOUM 2 starter fra røret under veien. Stasjonen har flere større steiner som gir vannet større fart, og samtidig dannes det små kulper. Fallet på denne strekningen er på om lag en halv meter. Langs kanten var det 16 svartor.

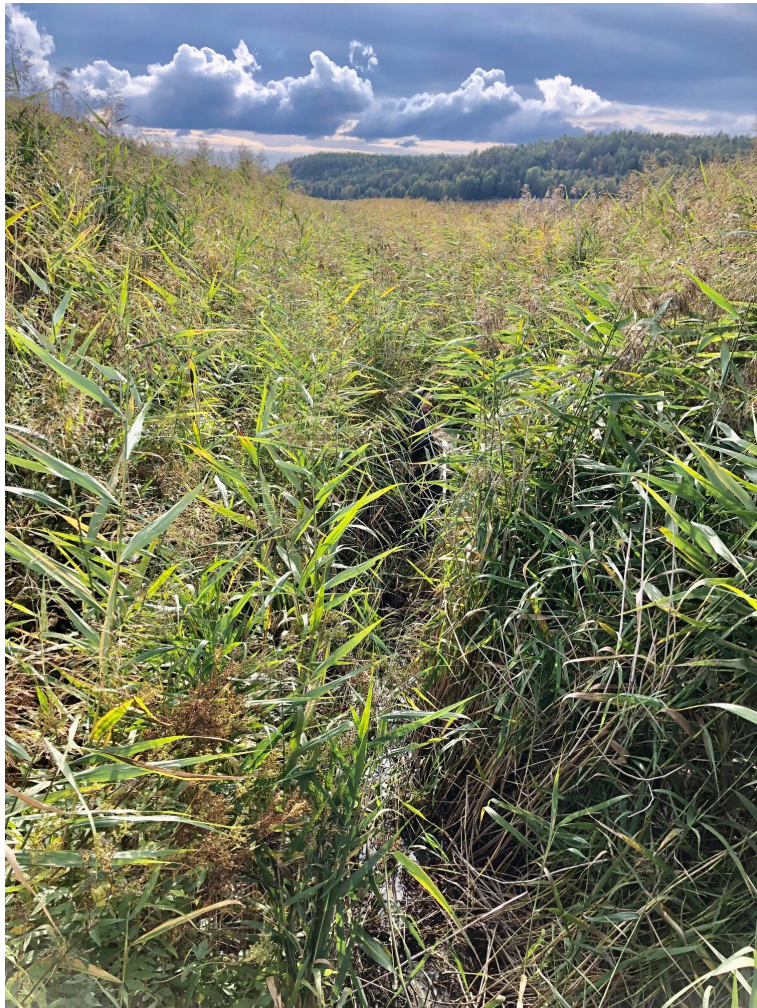
Figur 9: Stordiket (STO), bekken går nede i takrørene. (VannNett ID 002-51049). Foto: Ruben A. Pettersen

Stordiket (Figur 9) ligger i Halden kommune, Vannområde Glomma Sør, og har vanntype R111. Den har blitt undersøkt for næringsstofftilførsler fra 2009 til 2012 (VannNett ID 002-51049). Stordiket har ett av de minste nedbørfeltene i denne undersøkelsen, og har liten påvirkning fra annet enn jordbruk

sør for E6. I motsetning til Hjelmungbekken så drenerer Stordiket fra sør til nord. Nedbørfeltet er 4,74 km<sup>2</sup>, og den totale elvelengden er 3,16 km. Selve bekken er kanalisert og rettet ut. Ifølge gamle flyfoto har denne bekken vært i denne tilstanden i mer enn 70 år. Det er ingen trær på hele strekningen igjennom landbrukslandskapet. To tredjedeler av diket er dekket med takrør. Her finnes det heller ikke noen buffersone med gras ut mot vassdraget. Bunnsedimentet består av marin leire. Stasjonen er 150 m oppstrøms røret under veien.

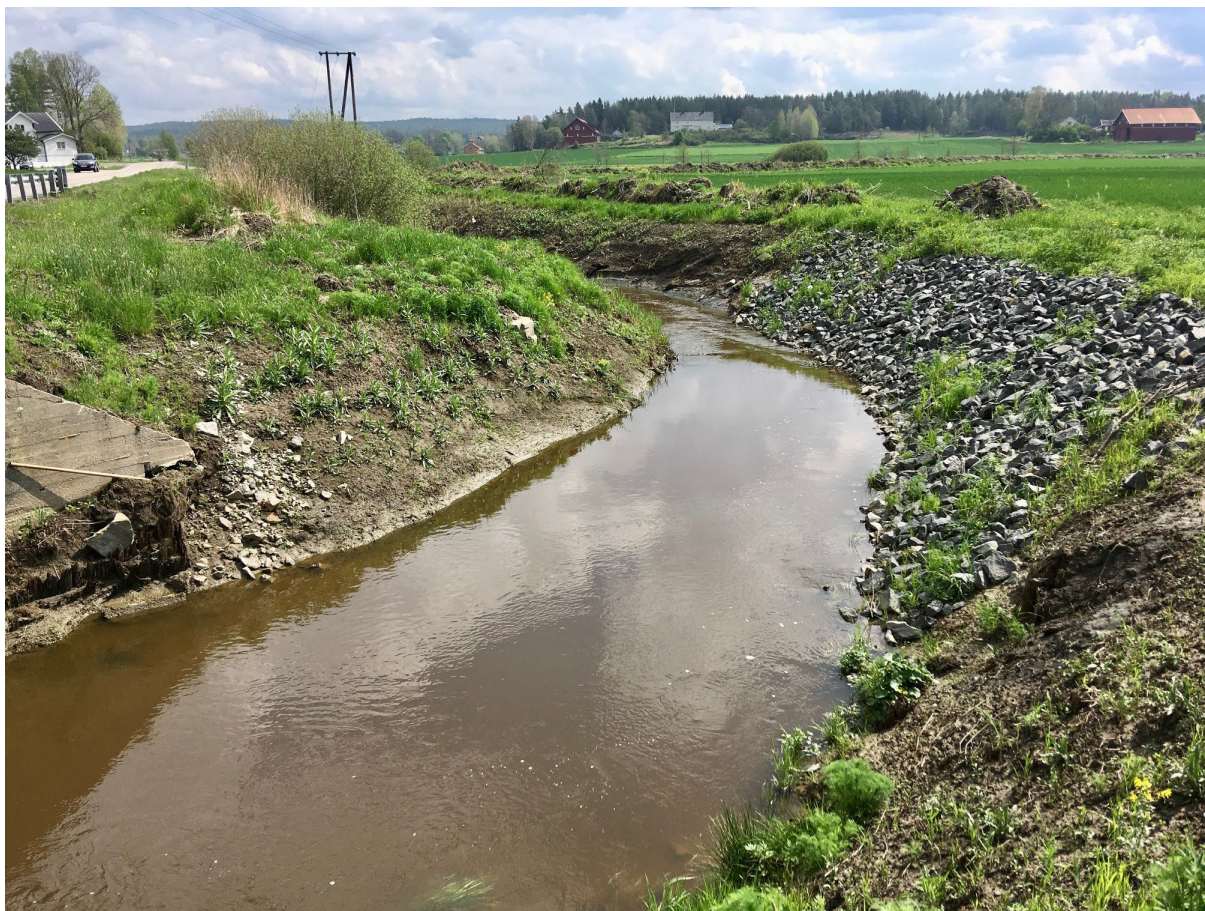
Veidalselva (Figur 10) har flere navn, den kalles også Haugerelva og Kirkeelva (VannNett ID 003-129-R), og ligger i Våler kommune, Vannområde Morsa. Den har nasjonal vanntype R108, middels stor, moderat kalkrik.

**Figur 10: Veidalselva nedstrøms stasjon VEI 4 (003-27942), her ble det 2019 utført oppryddingsarbeid (bildet viser dette fra 2019). Da ble alle vannplanter gravd vekk, elvebunnen senket og kantene fikk slakere vinkel med sprengstein. Materiale fra elvebunn og kanter er lagt langs kanten. Foto: Ruben A. Pettersen**

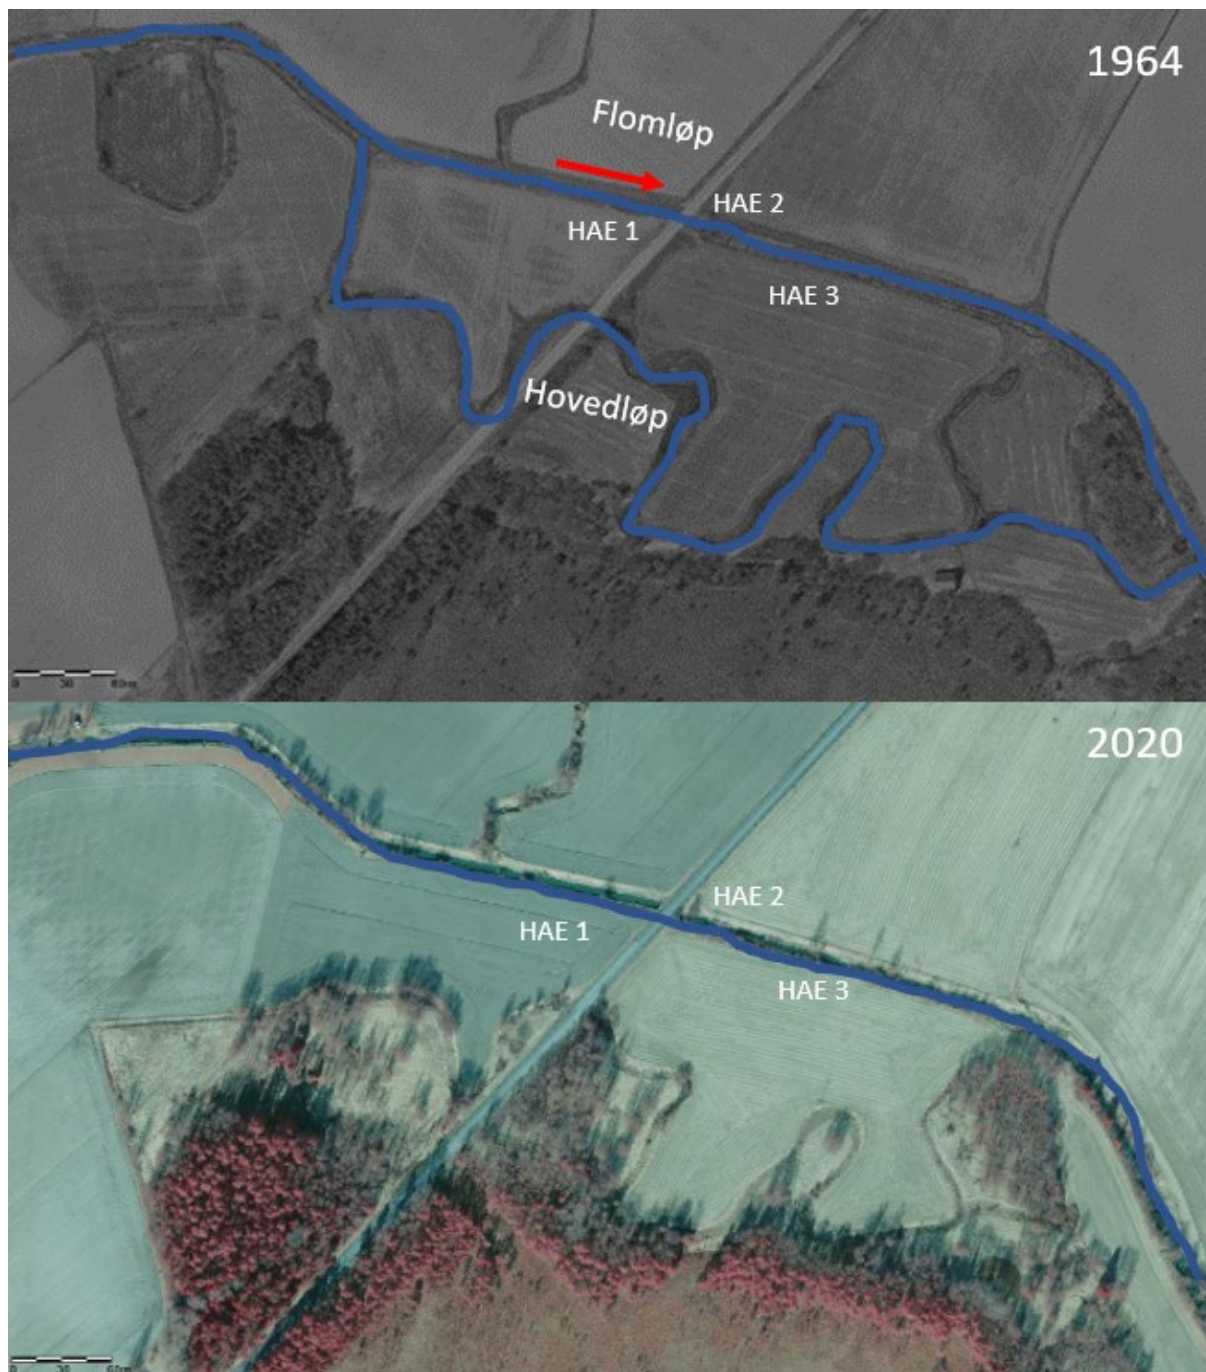
Figur 11: Flyfoto over Hæra fra 1964 og 2020, begge bilder er orientert med nord opp (norgebilder.no). Stasjonene ligger opp- og nedstrøms av øverste brua, og stasjonene HAE 1, HAE 2, HAE 3 er tegnet inn. Foto fra 1964 viser at det øverste løpet kan være et flomløp som senere ser ut til å ha blitt gravd ut til et hovedløp, markert med rød pil som også viser vannretning. Det nederste foto i infrarødt viser det nye hovedløpet til elva i 2020.

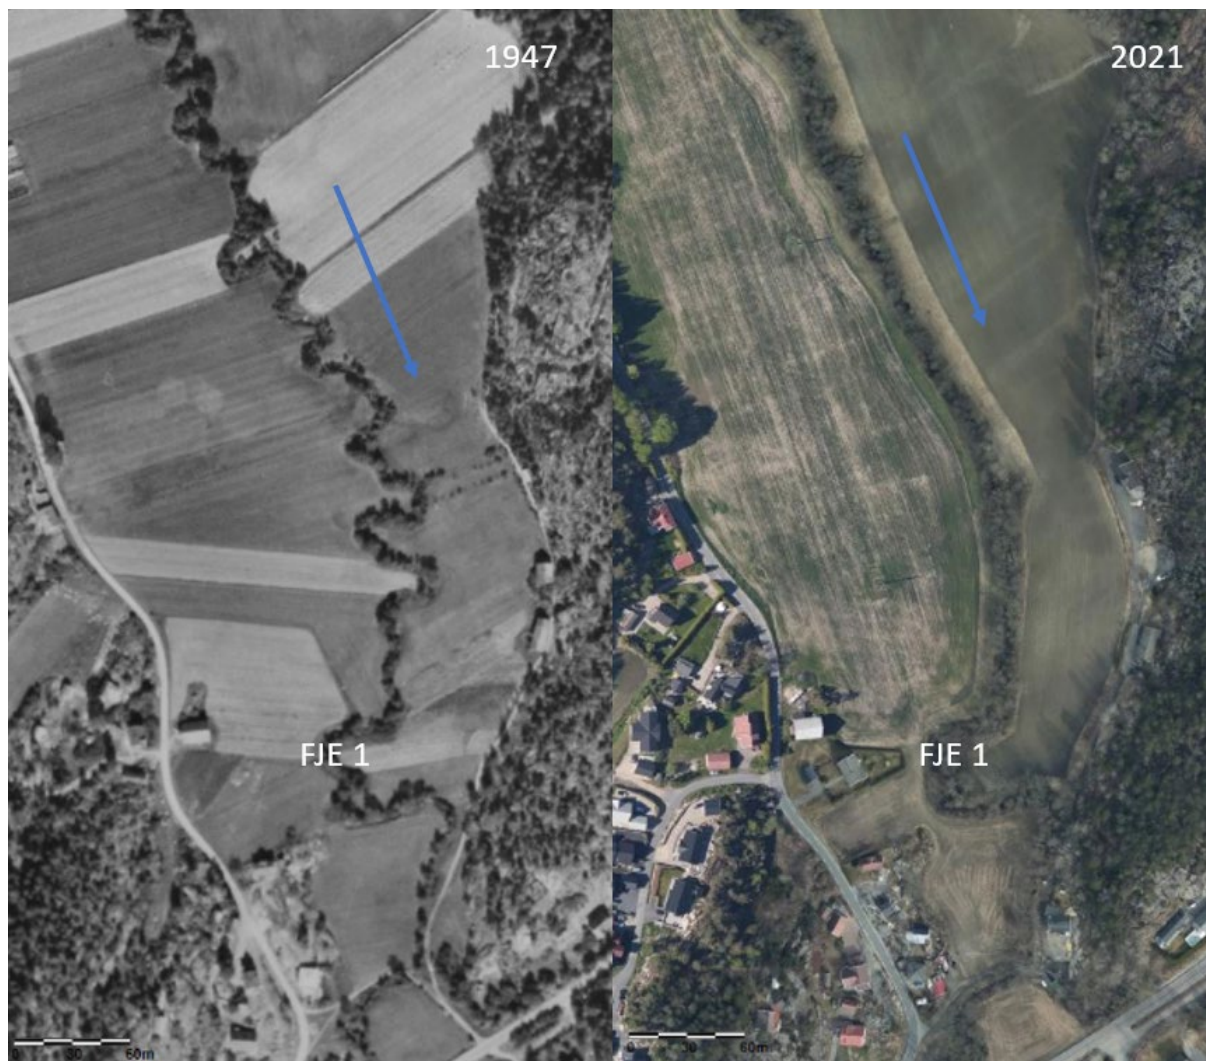
**Figur 12:** Flyfoto over Fjellbekken i 1947 og 2021, bildet er orientert med nord opp ([norgebilder.no](http://norgebilder.no)). I 1947 meandrerer bekken fritt i landbrukslandskapet. Fra 1947 til 2021 har bekken blitt rettet ut og kanalisert. Pilen viser vannets retning, og stasjonen er markert med FJE 1.

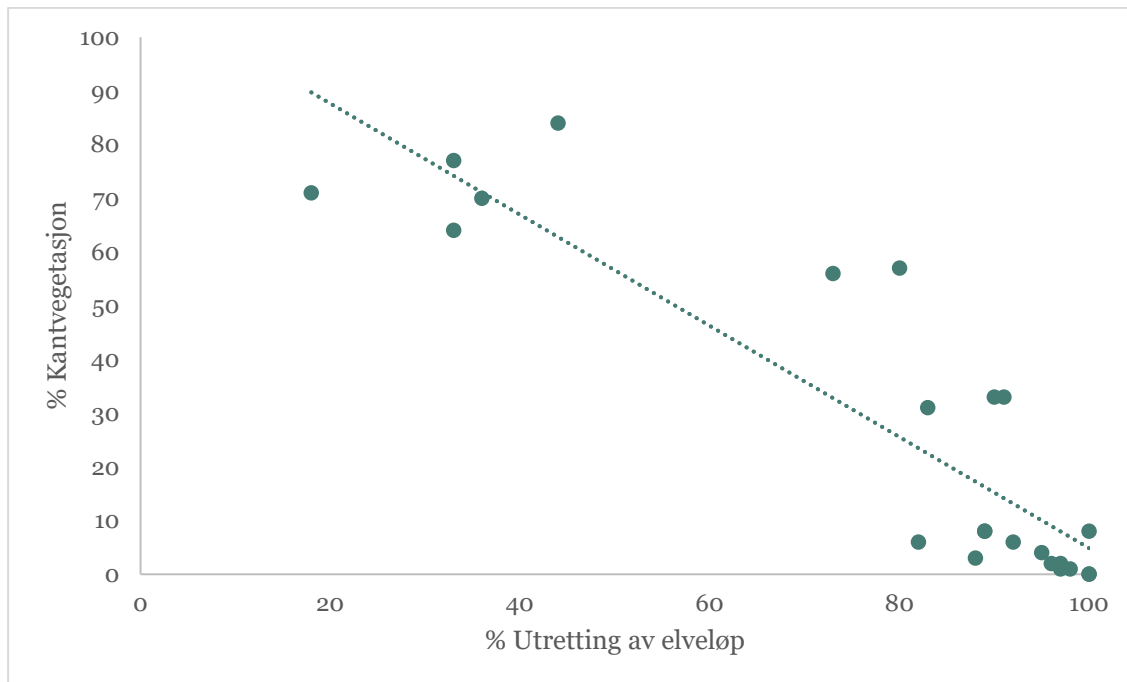
Vi fant også en sammenheng mellom andel av løpet som var blitt utrettet og % kantvegetasjon ( $R^2= 0,79$ ,  $p < 0,001$ , se Figur 19); med andre ord var kantvegetasjonen ofte fjernet der elveløpet var rettet ut.

Figur 19: Sammenhengen mellom utretting av elveløpet og kantvegetasjon i % av hele elveløpet. ( $R^2= 0,79$ ,  $p < 0,001$ ).
