Bygningsmiljøer i jordbrukslandskapet

Feltregistrering på 3Q-flater i et 10 års-perspektiv

NIBIO RAPPORT | VOL. 9 | NR. 138 | 2023

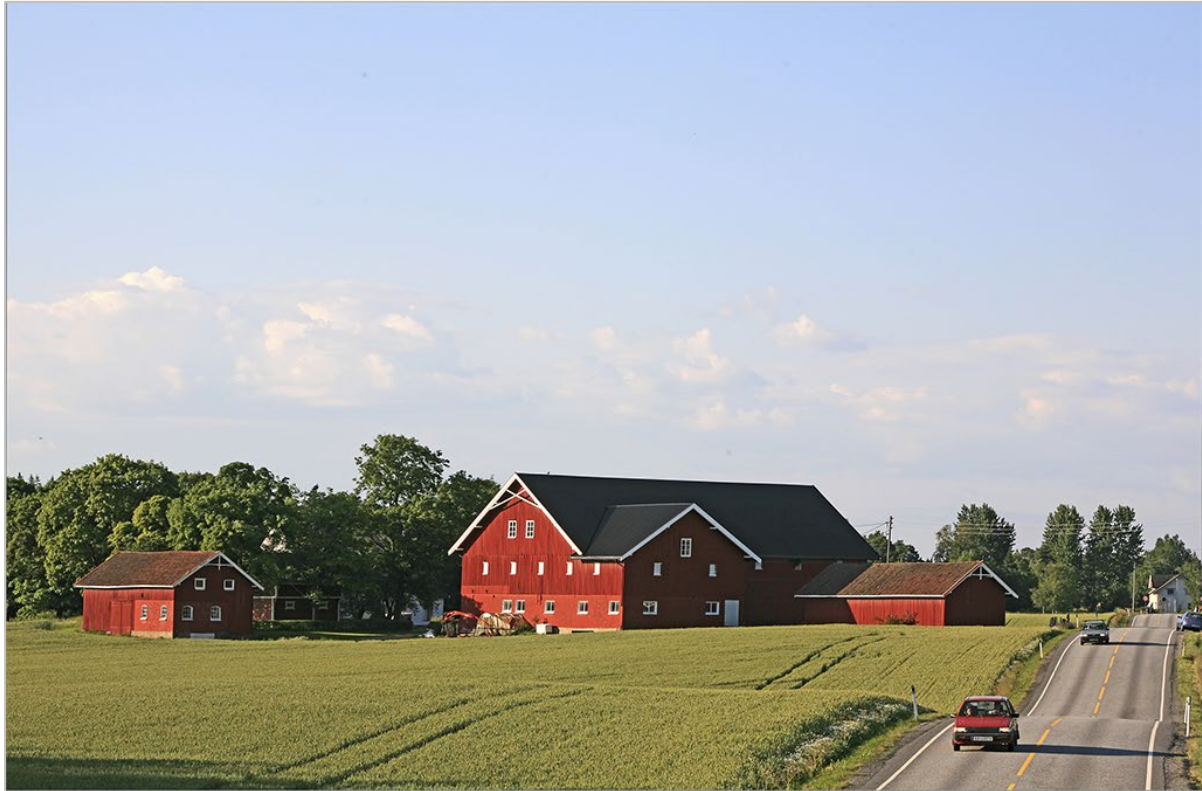
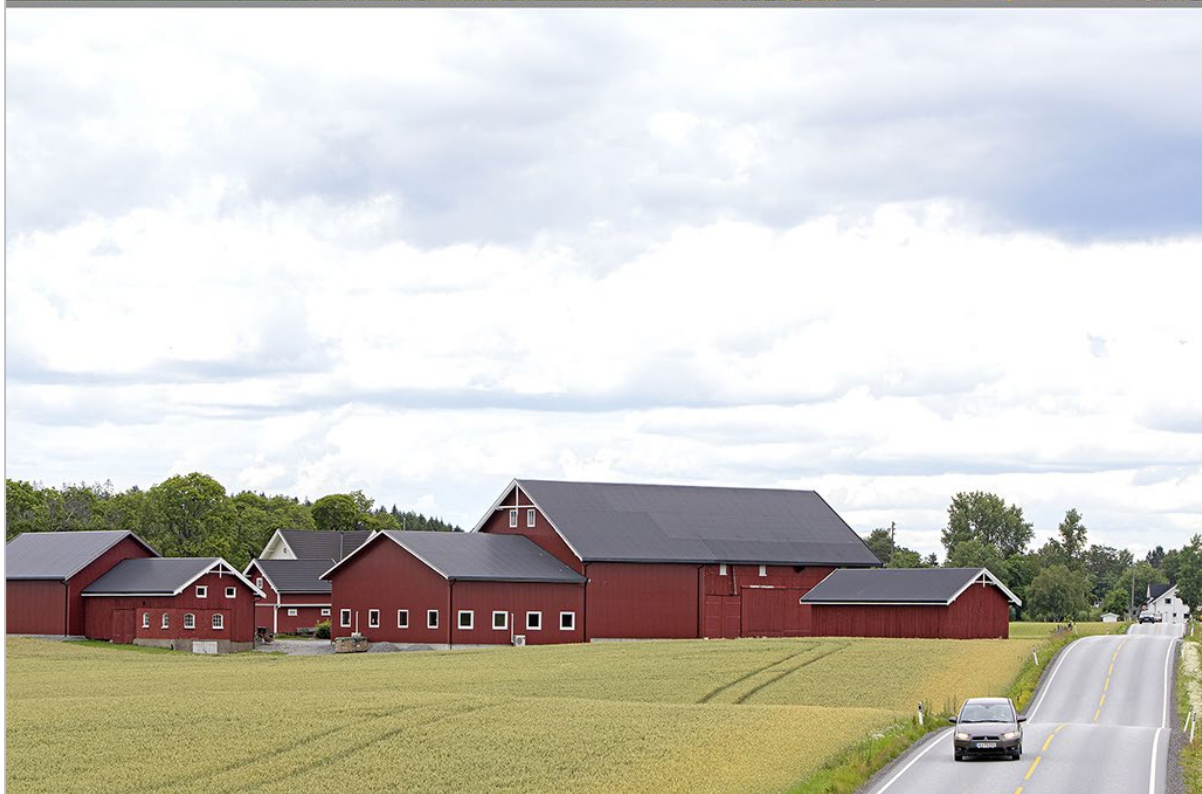
Aktiv drift fordrer til tider justering av bygningsmassen, her ser vi både ombygging og utvidelse. Rakkestad i Østfold. Foto 2008 og 2023: Oskar Puschmann.

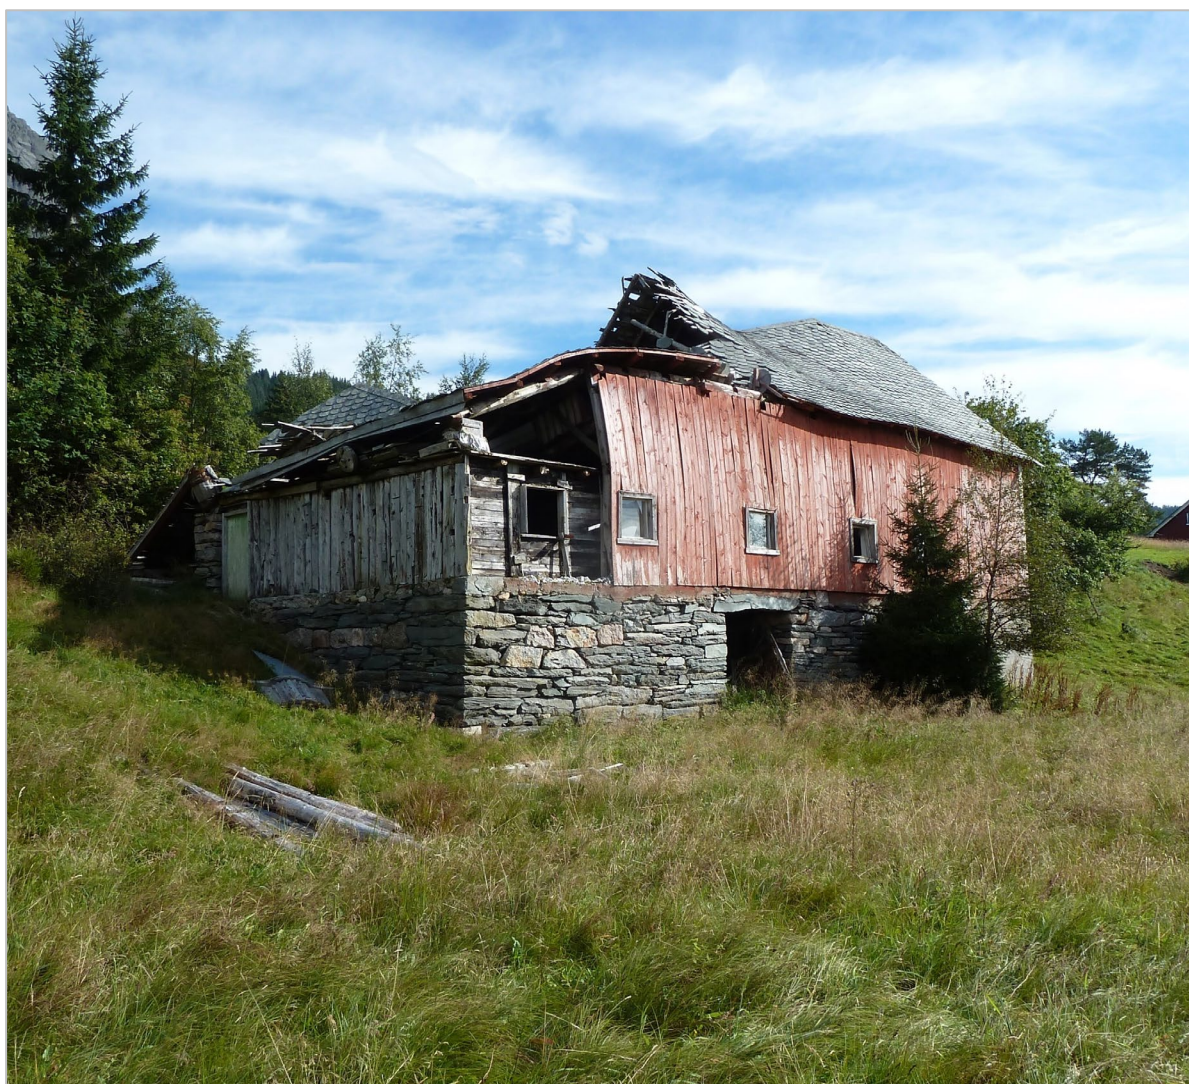
Ute av drift og i fritt forfall. Foto Jan Reyner Elders.

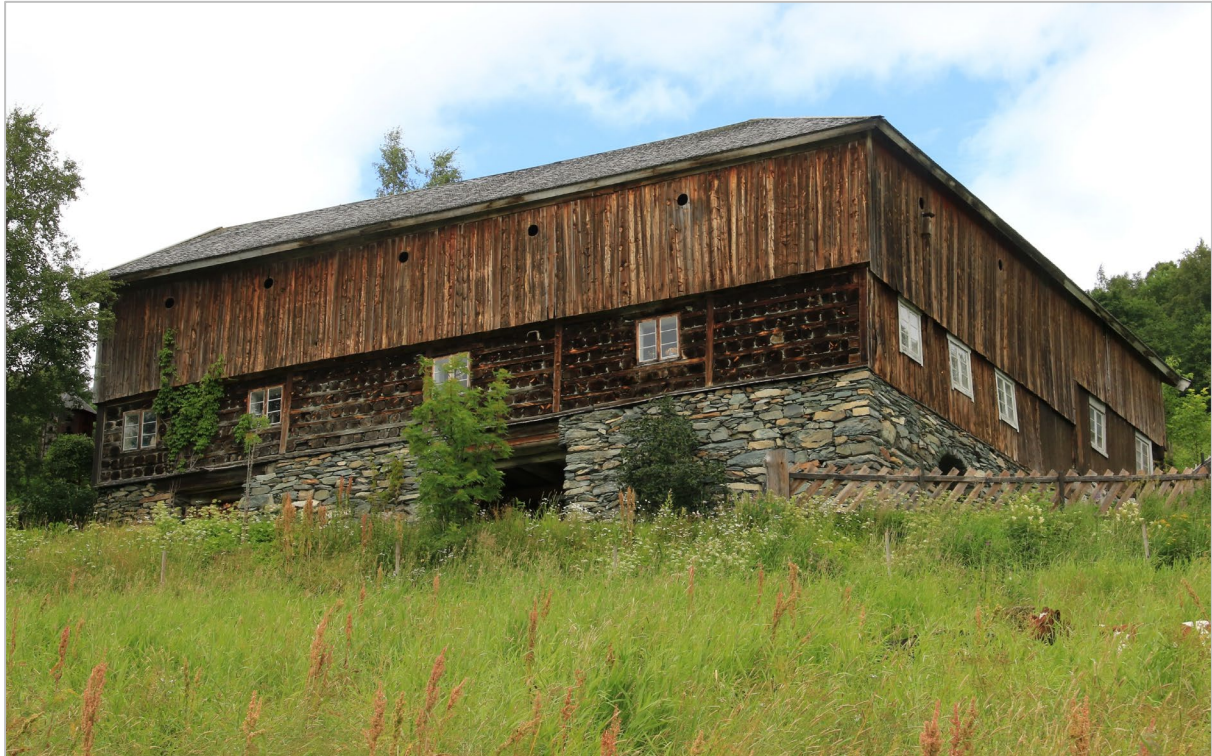
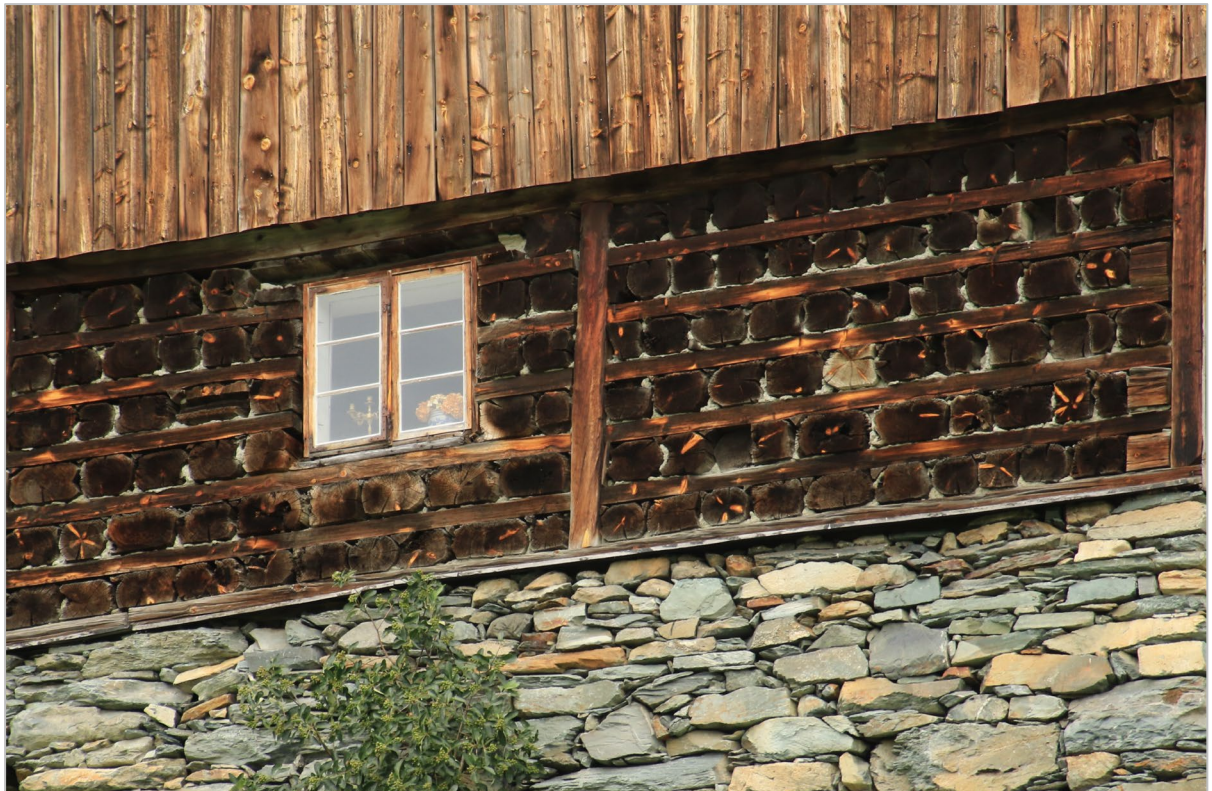
Bygningstiljøene i landbruket kan by på stor variasjon og noen overraskelser for dem med et våkent blikk. Husdyrrom i reisverkslåvene er som regel bygd i laft, teglstein eller betong – eller som her, med kubber. Det vil si at fjøsveggen består av tømmer (her fra et tidligere fjøs), oppkappet i like lengder og lagt på tvers, murt sammen med en mørtel. Teknikken har vært brukt både på store og små gårder, mest i uthus, og hovedsakelig på slutten av 1800- og begynnelsen av 1900-tallet. Teknikken fikk aldri stor utbredelse i landet. Bygningen her er vedtaksfredet. Orkland i Trøndelag fylke. Foto: Kari Stensgaard.

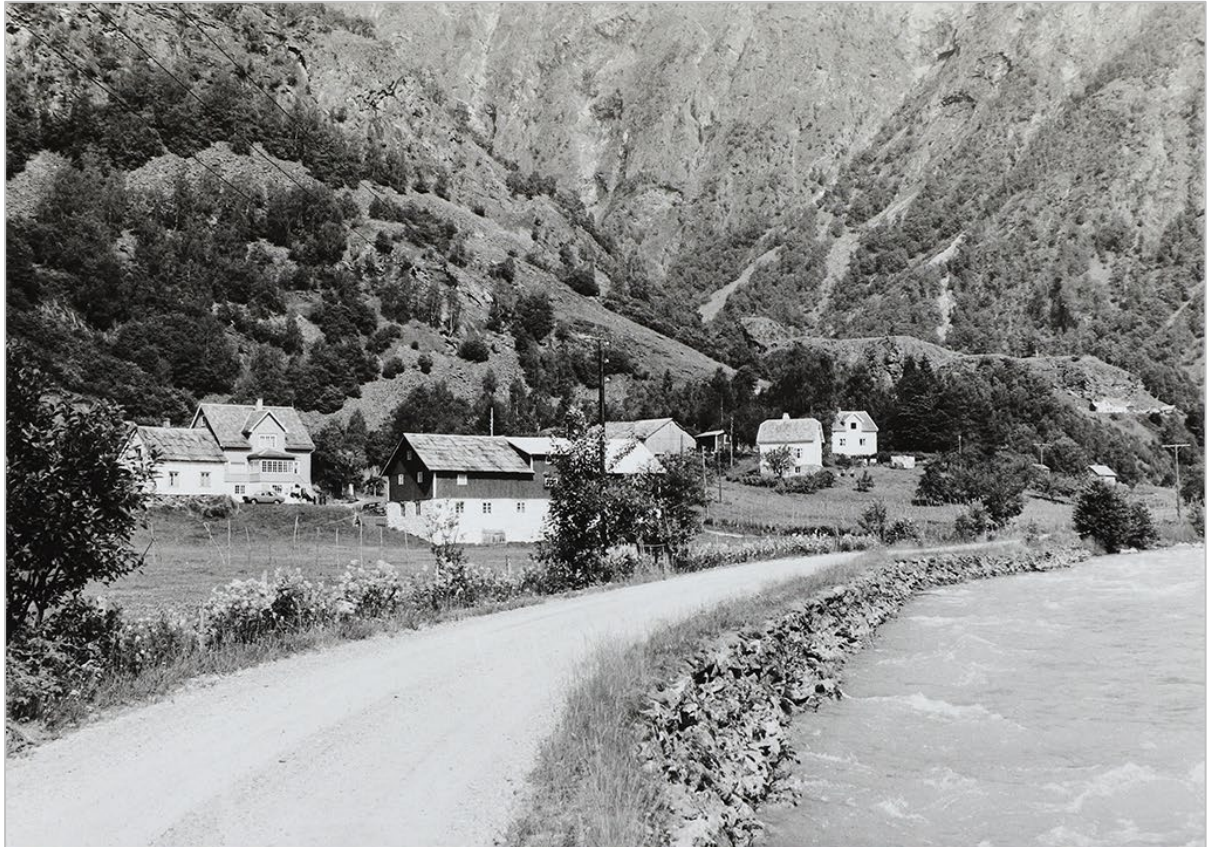
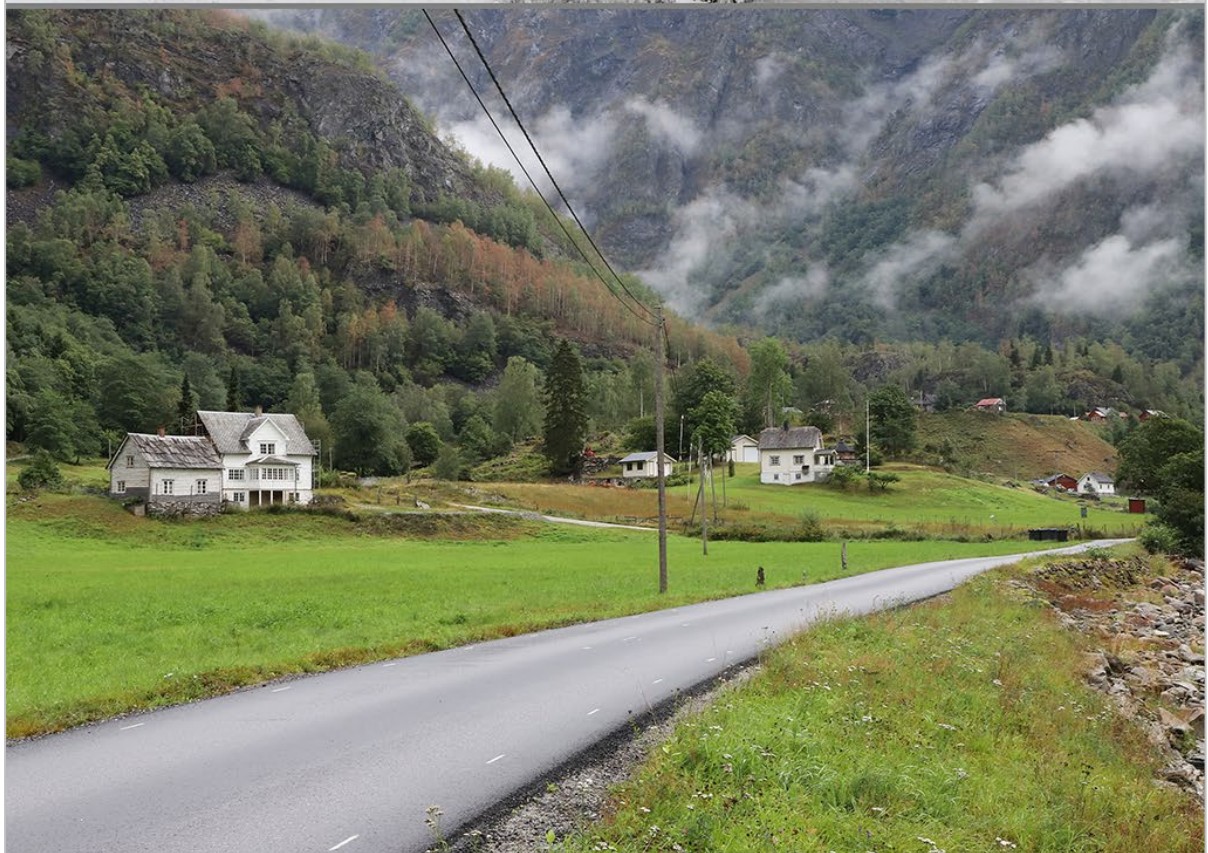
Vestlandsbruk med lite dyrka mark, men store utmarksarealer, som har avviklet egen drift og leier ut jordene til andre gårdbrukere. Driftsbygningene ble fjernet for rundt ti år siden. Luster i Sogn. Foto 1971 Anne-Berit Ø. Borchgrevink og 2021 Oskar Puschmann.

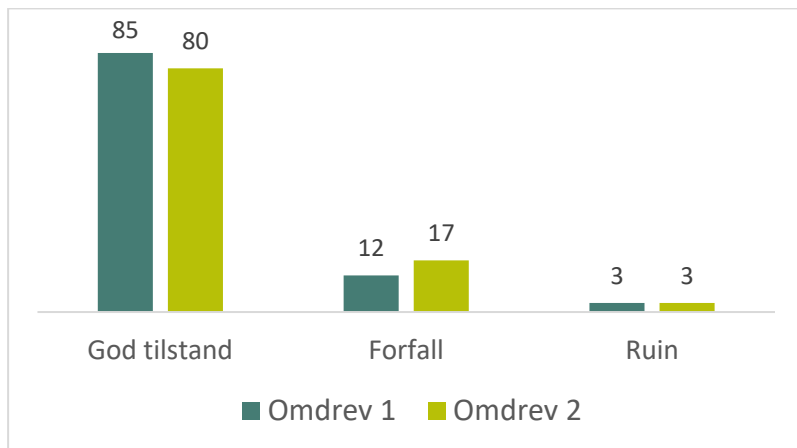
Figur 3: Tilstand på den totale bygningsmassen i hvert omdrev. Tall i prosent.

Samlet sett hadde andelen hus i god tilstand minket med 5 prosent og andelen i forfall økt tilsvarende.

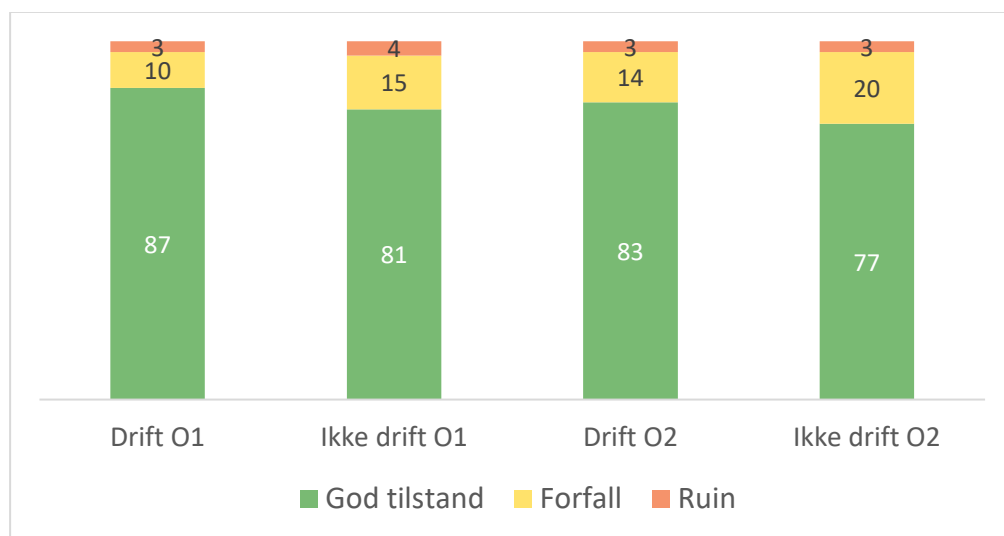
Figur 4: Bygningstilstand på gårdsbruk i aktiv drift og ute av drift. Omdrev 1 (O1) og 2 (O2).

Samlet sett er bygninger på gårdsbruk med aktiv drift i noe bedre forfatning enn bygninger på bruk der drifta er opphørt. Både aktive og ikke-aktive bruk hadde tre prosent ruiner i bygningsmassen, dvs. hus som var mer eller mindre sammenrast.

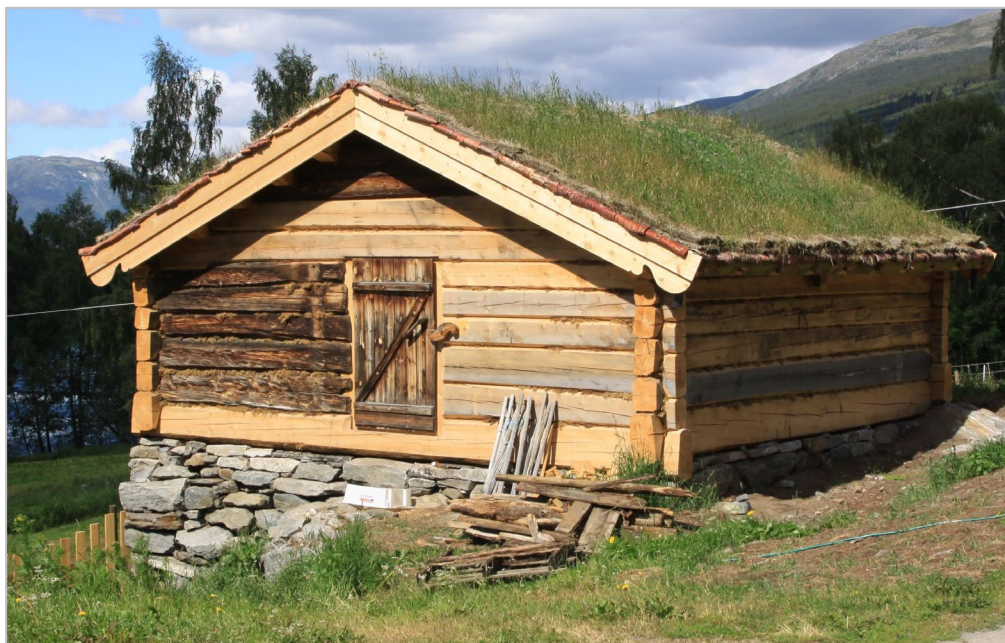
Småfjøs på tun er ikke av de best bevarte bygningstypene, men dette sauefjøsset er nylig restaurert. Skjåk 2017. Foto: Kari Stensgaard.

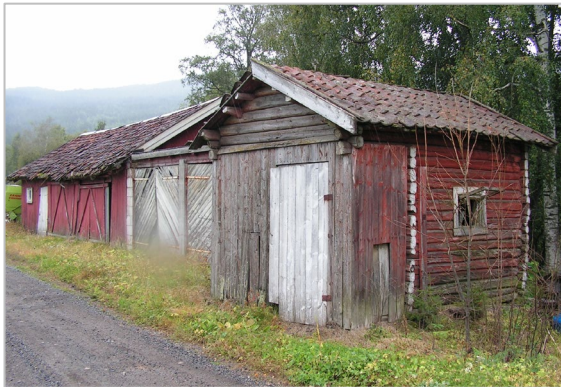
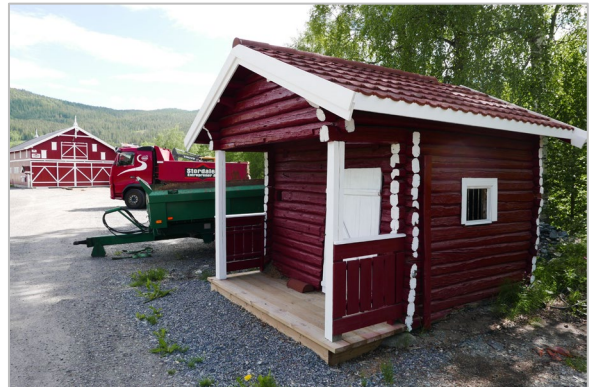
Mindre og slitte uthus i utkanten av tun ryddes bort. Skjulene i bakgrunnen på bildet ble fjernet mens det nærmeste huset i rekka ble pusset opp. En gang var det brukt som grisehus, nå var det oppgradert til lekestue. Buskerud 2007 og 2017. Foto: Frode Bentzen.

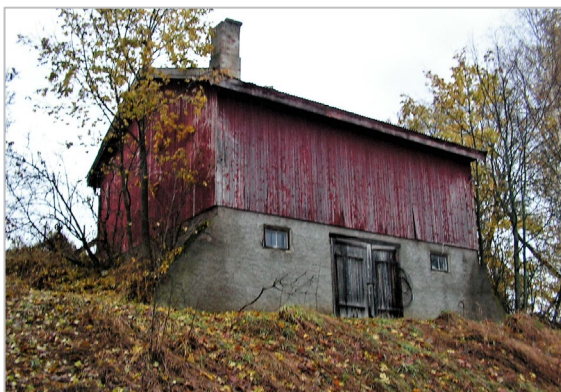
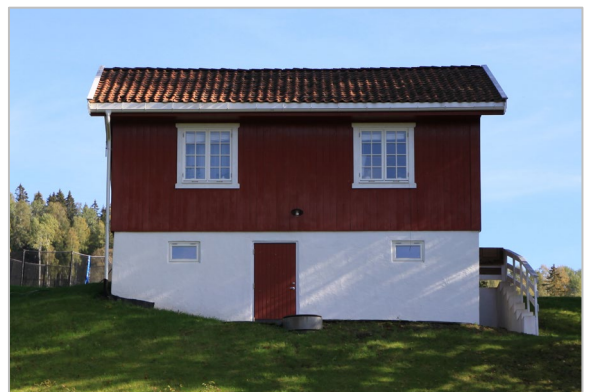
Innhaus på tun blir gjerne tatt vare på. Dette brannskadde bryggerhuset ble satt i stand og innredet til bolig. Gran i Oppland. Foto 2005: Gard Mjaaland. Foto 2015. Foto: Kari Stensgaard.

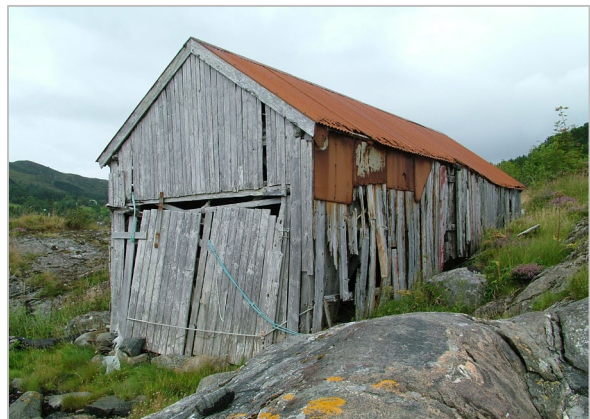
Naust i sliten, dog stående tilstand i omdrev 1. Ti år etter var bygningen fjernet og erstattet av et nytt naust. Sande i Møre og Romsdal 2007. Foto: Svein Johan Reed.

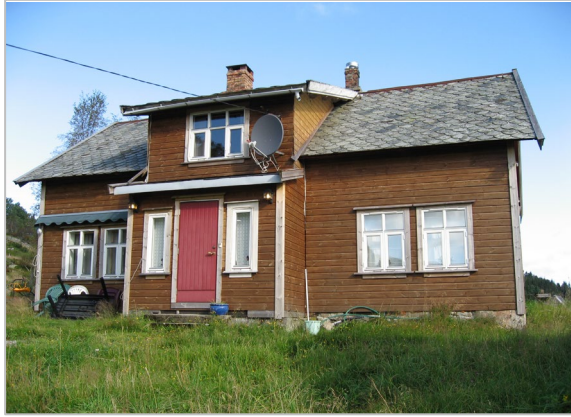
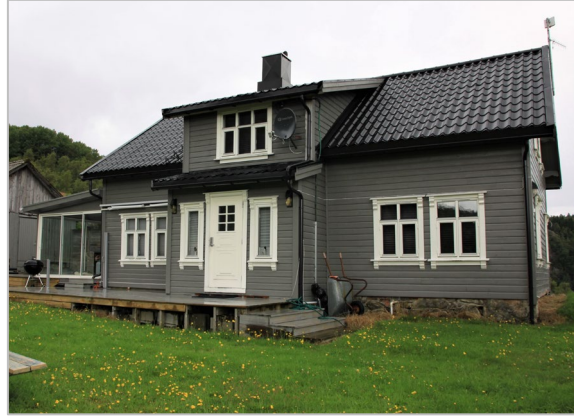
Bolighus på ubebodd gård i Agder. Foto 2007: Gunnar Engan. Ti år etter: pusset opp for fritidsbruk. Tilbygg med store vindusflater og platting, skifte av vinduer og takkleddning, og moderne grå farge. Foto 2017: Kari Stensgaard.

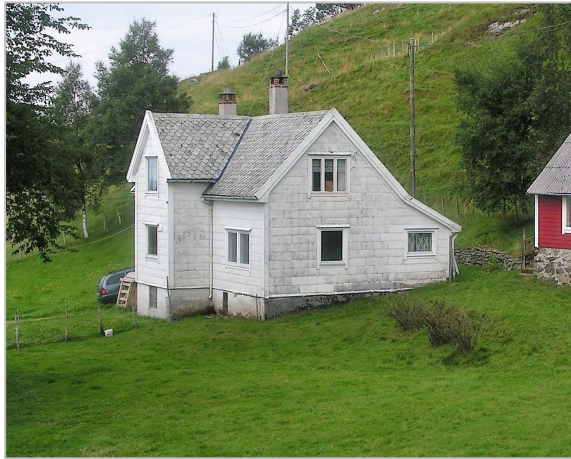
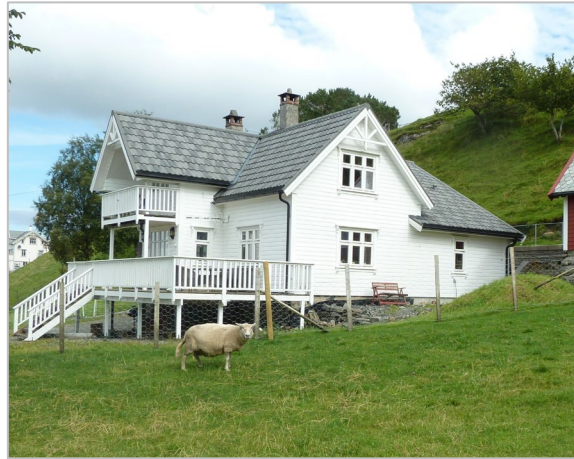
Gård i Hordaland antatt uten fast bosetting. Foto 2007: Frode Bentzen. Ti år etter: påbygd og oppgradert med detaljer i sveitserstil, blant annet med vinduer tilbakeført til tidligere uttrykk. Foto 2017: Jan Reyer Elders.

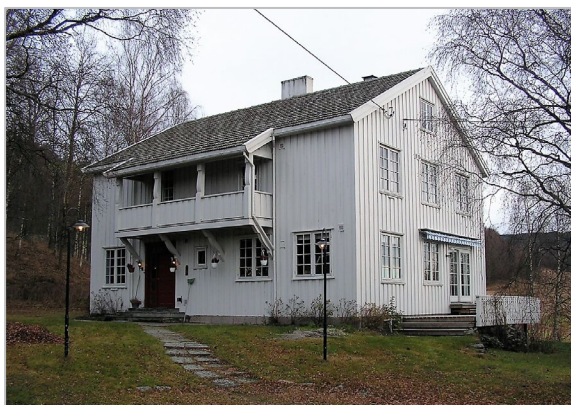
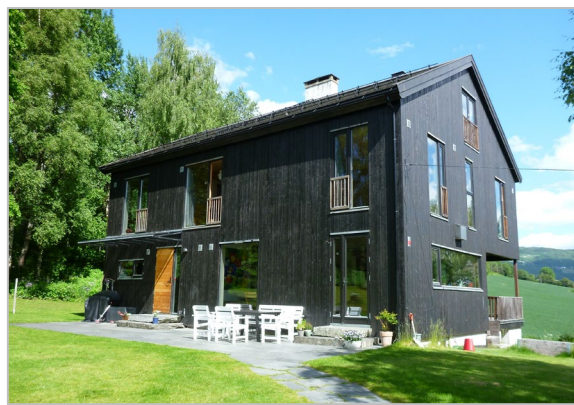
Stort gårdshus i Oppland. Foto 2005: Gard Mjaaland. Ti år etter: modernisert og svært forandret eksteriør. Foto 2015: Frode Bentzen.

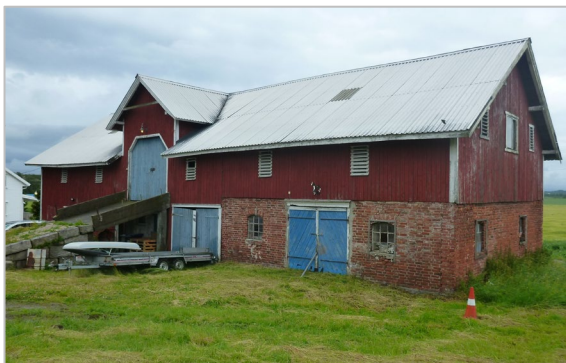
Låve eller enhetslåve med teglverksfjøs, kjørebru og stort høyloft. Fredrikstad i Østfold 2015. Foto: Frode Bentzen.

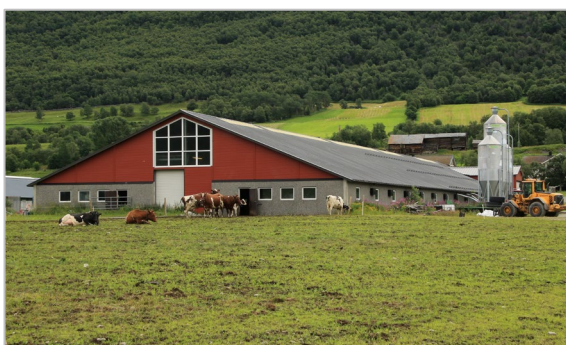
Fjøs. Til de nyere kufjøsene er høyloft og ofte også gjødselkjeller erstattet av gjødselkum og grasballer som er plassert utenfor selve fjøsbygget. Oppdal i Sør-Trøndelag 2023. Foto: Kari Stensgaard.

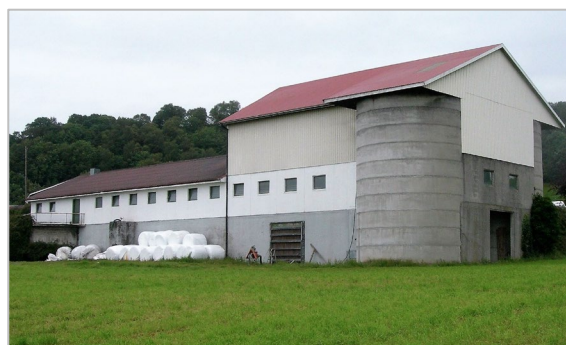
Fjøs. Lavfjøs med gjødselkjeller og fôrsentral med surfôrsiloer. Finnøy i Rogaland 2007. Foto: Olav Balle.

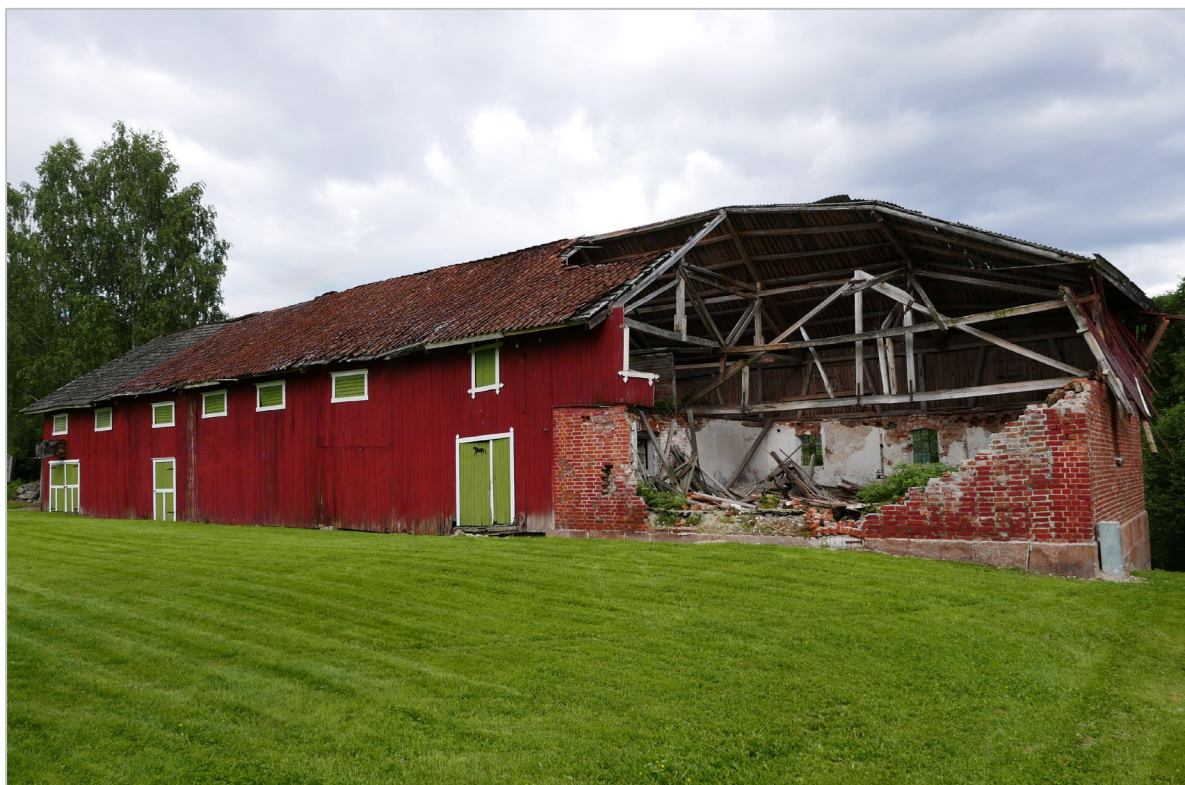
Vi har få registrerte ruiner i materialet. Ingen maskinhaller, og bare 2-3 % låver og fjøsbygg var kodet som ruin. Dette kan delvis skyldes kodingen som er valgt: når hoveddelen av bygningen fortsatt står, mens en mindre del er sammenrast, har bygningen fått karakteren sterkt forfall heller enn ruin.

I 3Q-registreringen får denne bygningen tilstandskode «sterkt forfall» og ikke «ruin» fordi bare en mindre del av bygget er sammenrast. Telemark 2017. Foto: Frode Bentzen.

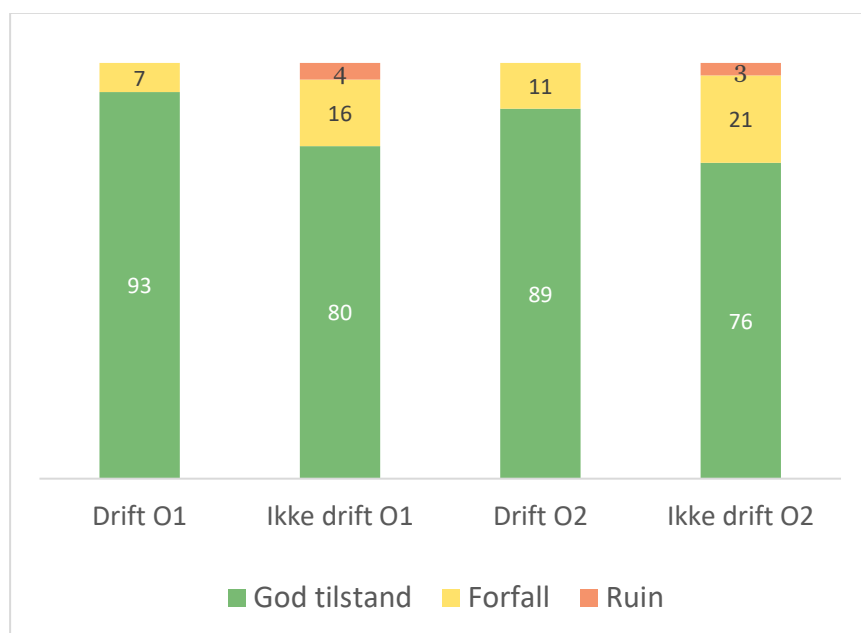
Figur 19: Driftsbygningers tilstand på gårdsbruk i aktiv drift og ute av drift. Tall i prosent.

Driftsbygninger var i best forfatning på gårdsbruk som fortsatt var i drift. Tilstanden ble noe redusert i andre omdrev, både på gårdsbruk i drift og gårdsbruk ute av drift.

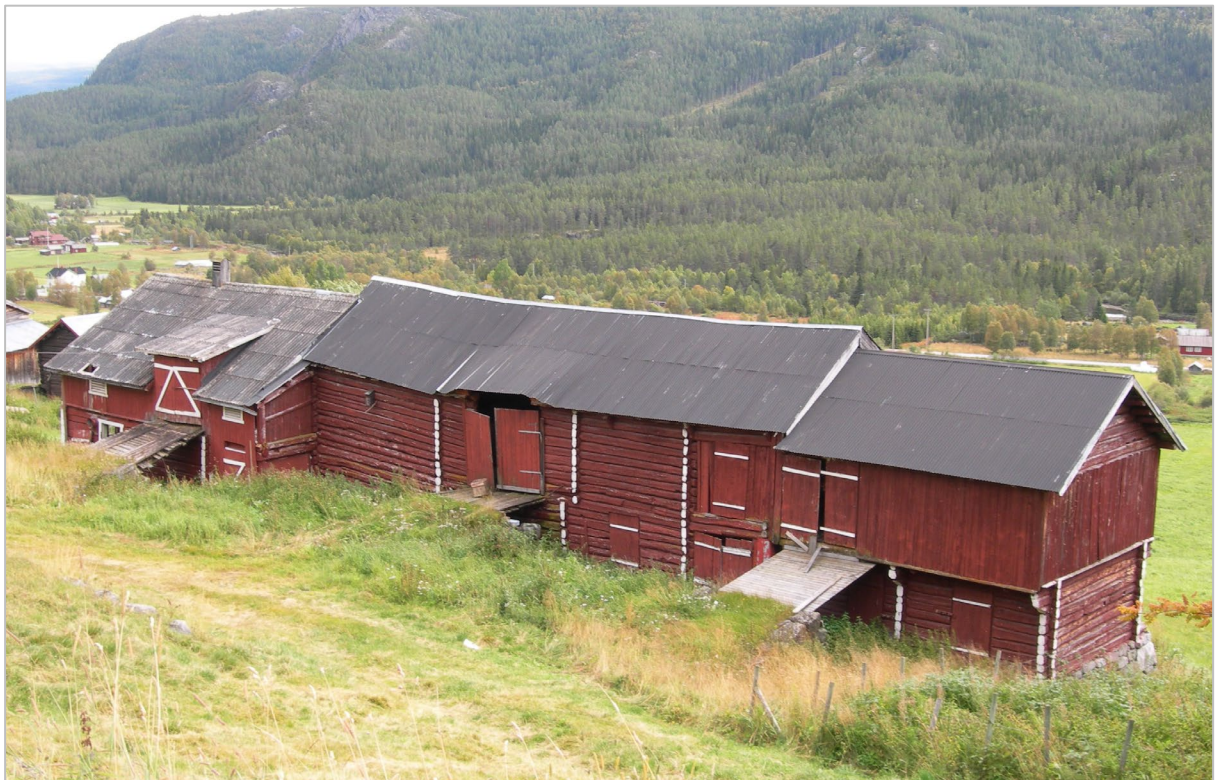
Sammenbygde uthus fra 1800-tallet. Låve med fjøs, løe og stall med høytrev. Ål i Buskerud 2007. Foto: Wendy Fjellstad.

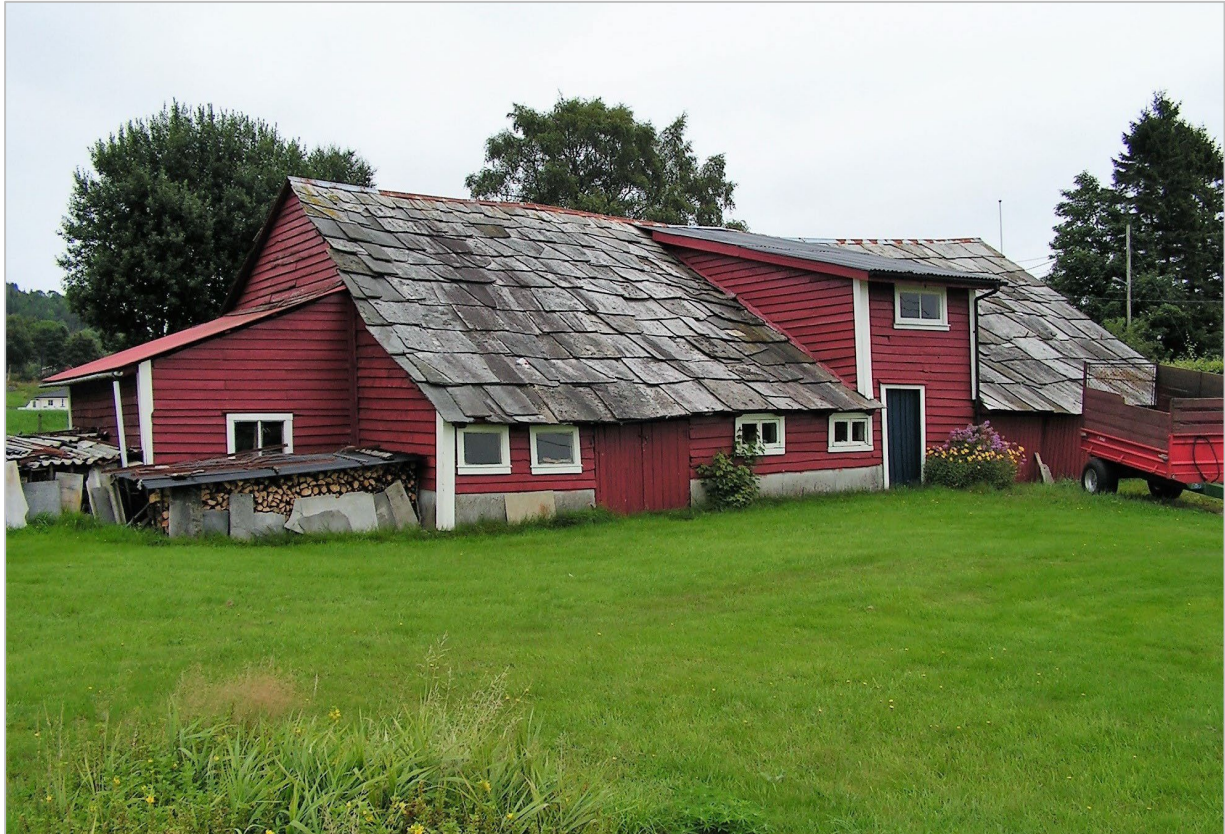
Forfall. Enhetslåven med stort tungt tak av rasteheller så brukbar og nokså imponerende ut i 2006. Hordaland. Foto: Frode Bentzen.

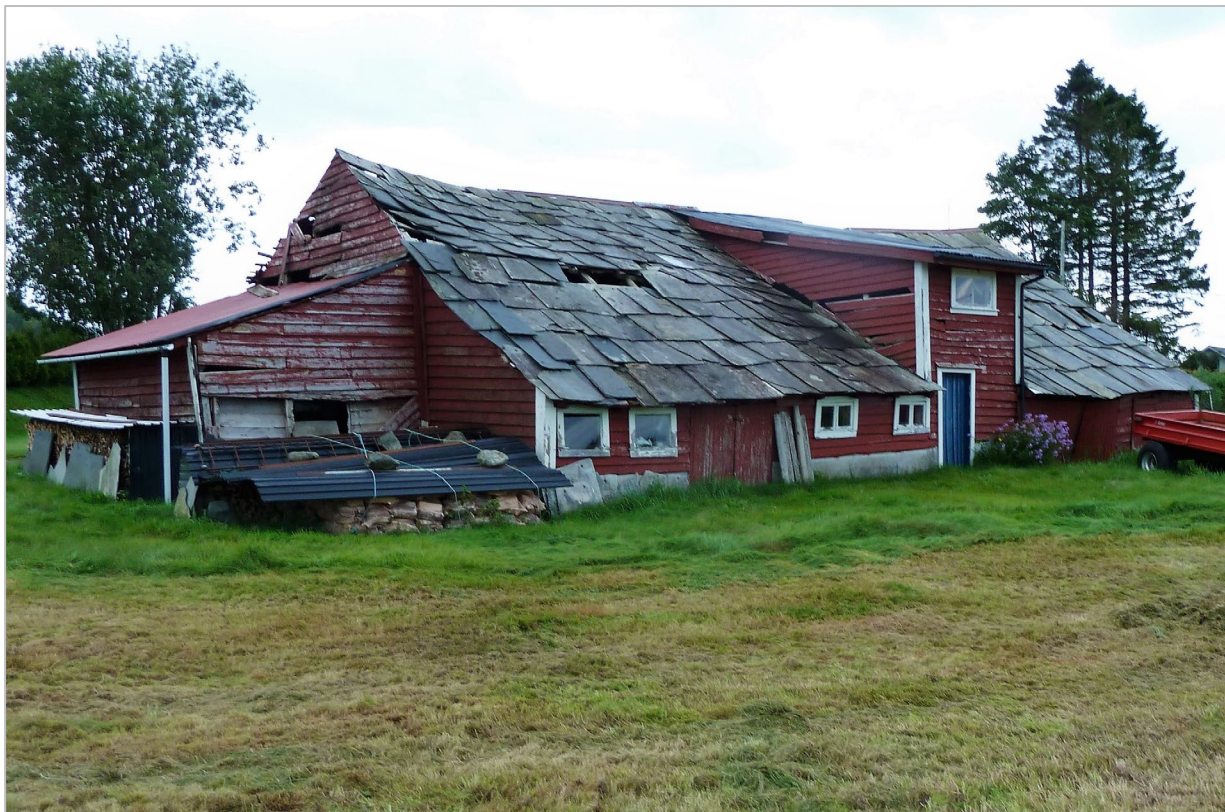
Ti år etter var slitasjen påtagelig på alle deler av huset. 2016. Foto: Jan Reyer Elders.

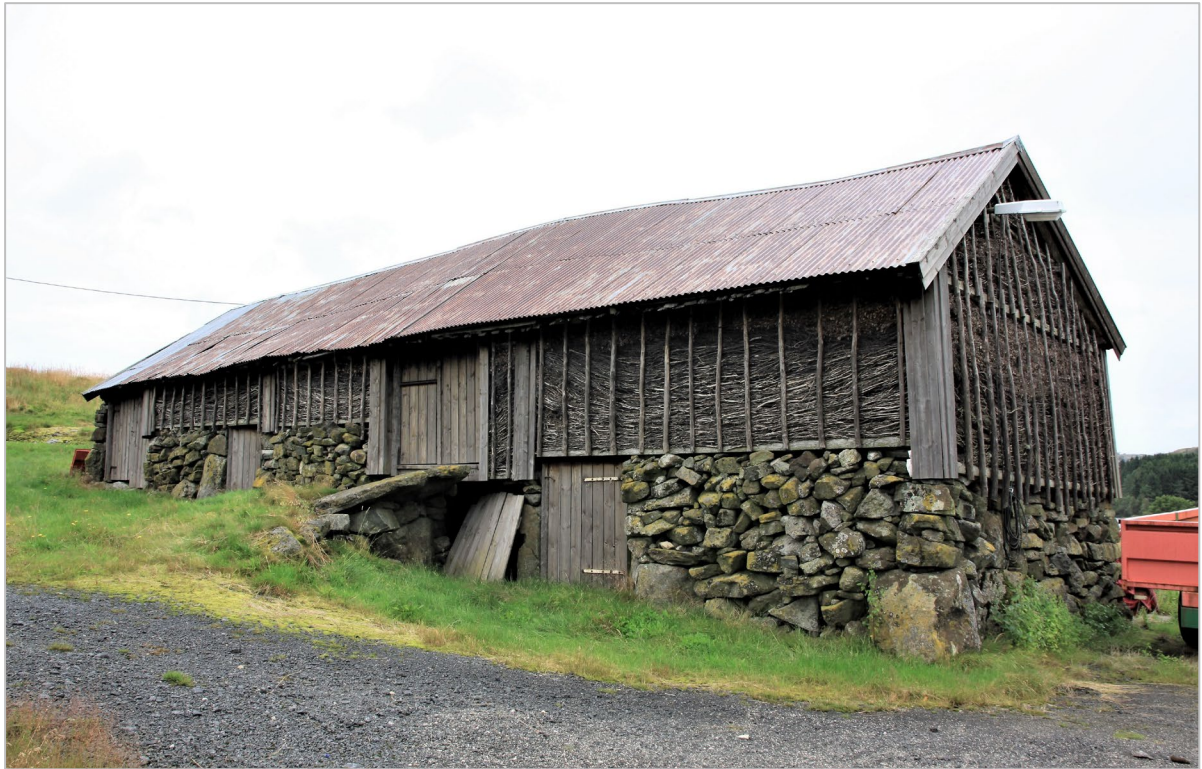
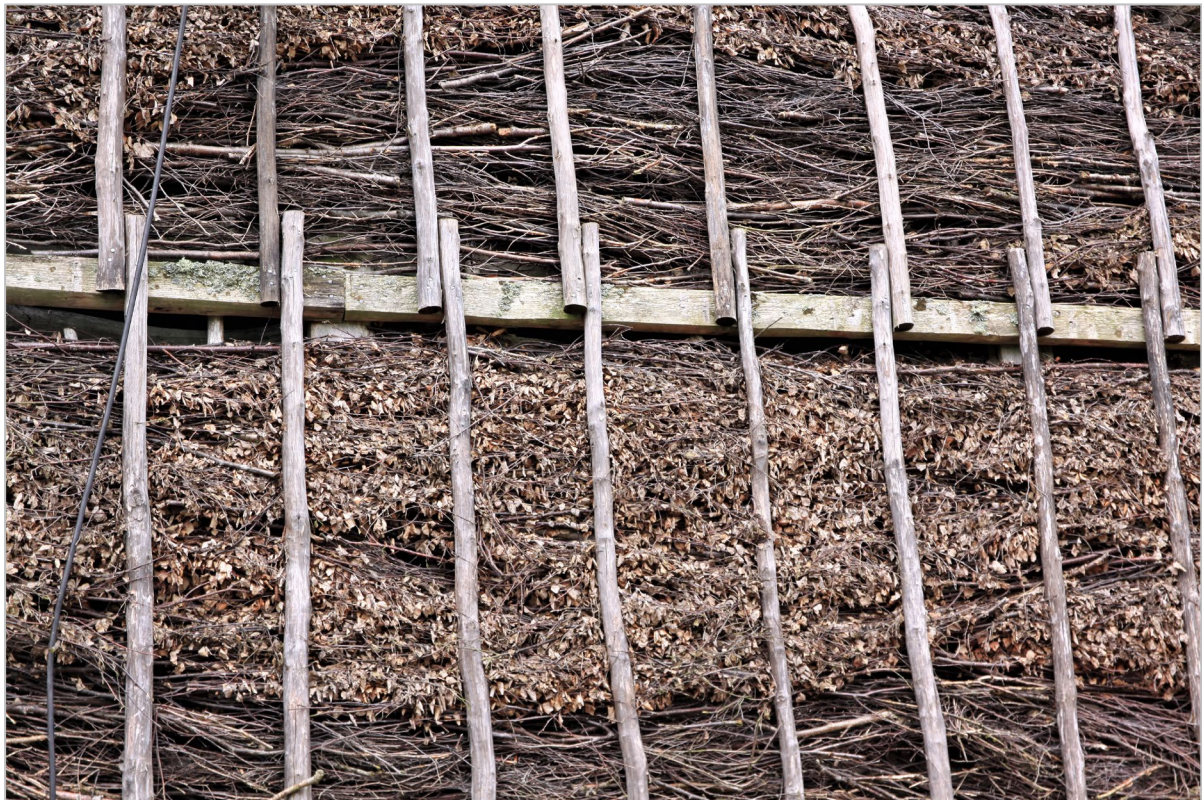
Lokal tradisjon. Fasgard betegner et flettverk av bjørkeris lagt mellom to stokker festet til stavleggjene i bygget. Dette gir en luftig vegg, på samme måte som i den mer kjente brakekledningen i Hordaland. Fasgardsteknikken var en gang vanlig og unik for Dalane. I dag skal det kun stå to slike bygninger igjen, begge vedtaksfredet. Foto: Kari Stensgaard. Barstad i Soknedal i Agder.

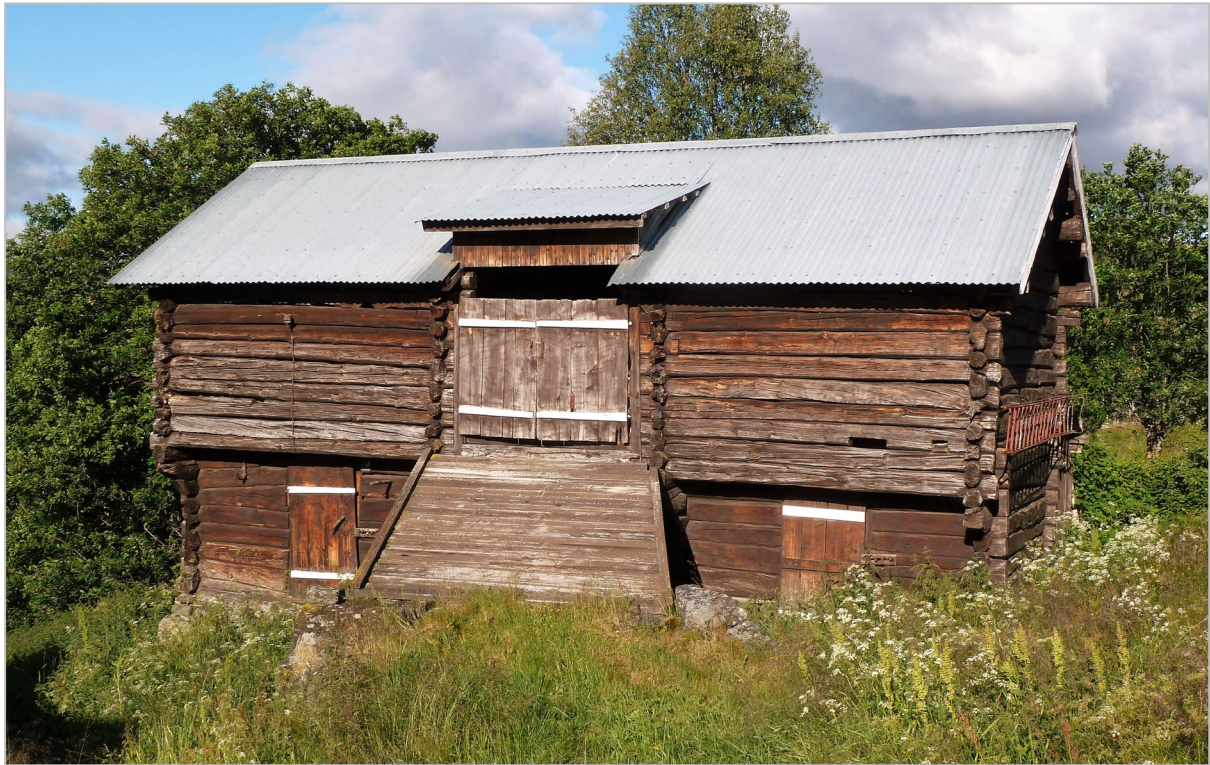
Stall med høytrev fra tida før traktorens inntog. Ål i Buskerud 2017. Foto: Jan Reyer Elders.

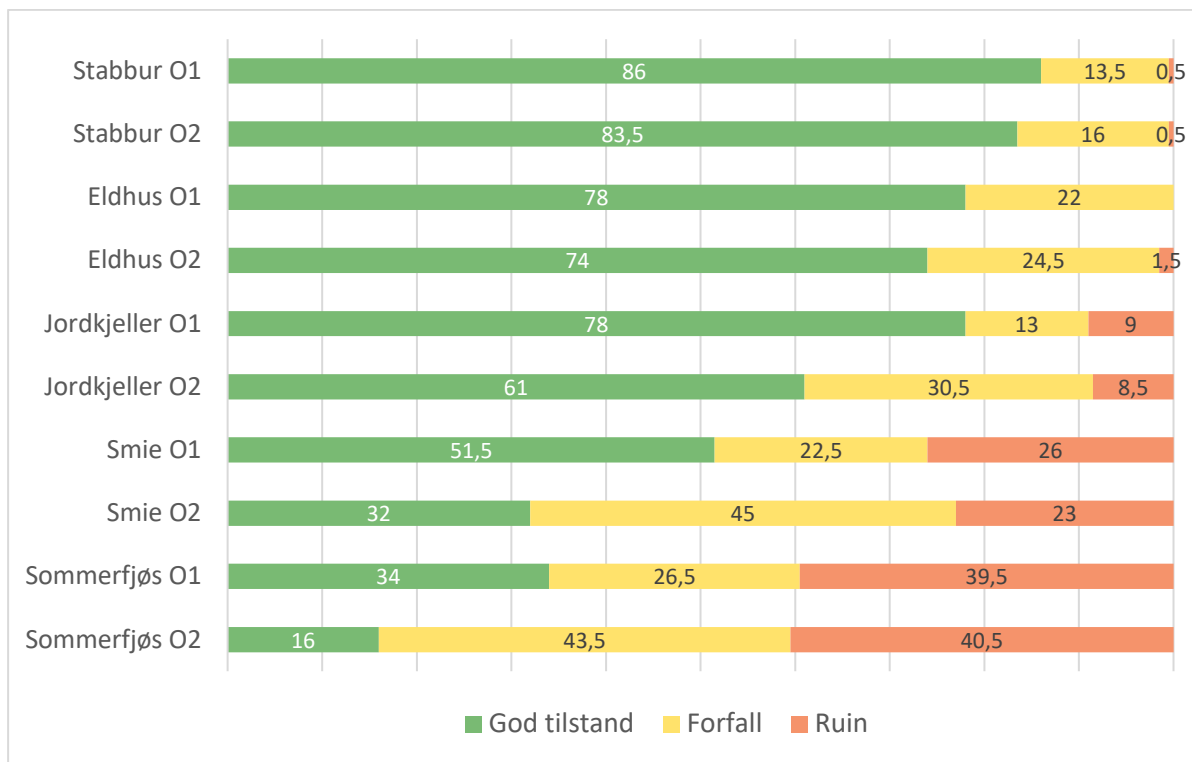
Figur 21: Tilstand på førindustrielle bygningstyper i omdrev 1 (O1) og omdrev 2 (O2). Tall i prosent.

Stabbur og eldhus, som begge står sentralt i tunet, var overveiende i god tilstand i omdrev 1. Begge typer hadde en svakt redusert vedlikeholds-tilstand i omdrev 2. Hustypene i utkanten av eller utenfor tunet, jordkjellere, smier og sommerfjøs, var i dårligere forfatning enn stabbur og eldhus i omdrev 1. De hadde også forfalt mer enn disse i løpet av tiåret.

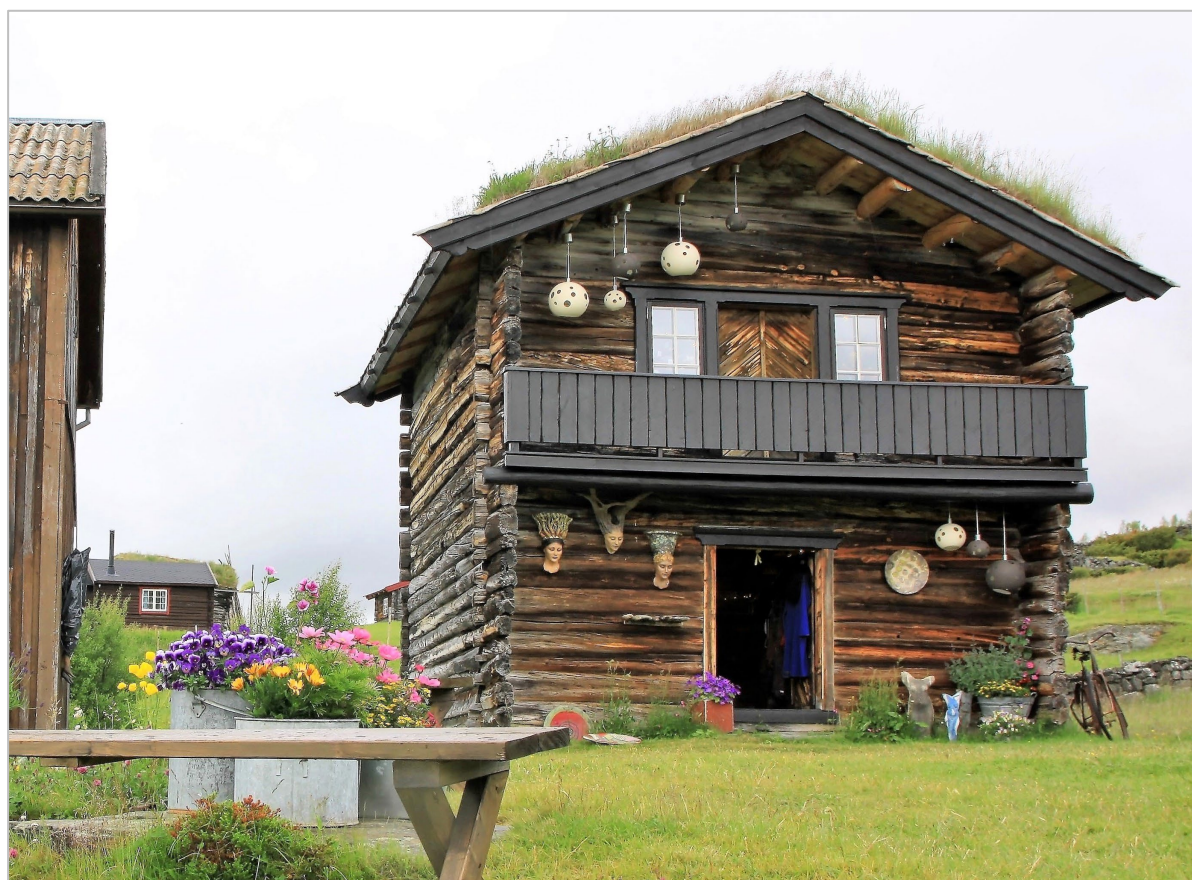
Av de førindustrielle bygningstypene har stabburene best kår. De er ofte tunets pryd. Dette har fått ny funksjon som kunstgalleri. Follidal i Hedmark. Foto 2023: Kari Stensgaard.
