Bygningsmiljøer i jordbrukslandskapet

Feltregistrering på 3Q-flater i et 10 års-perspektiv

NIBIO RAPPORT | VOL. 9 | NR. 138 | 2023

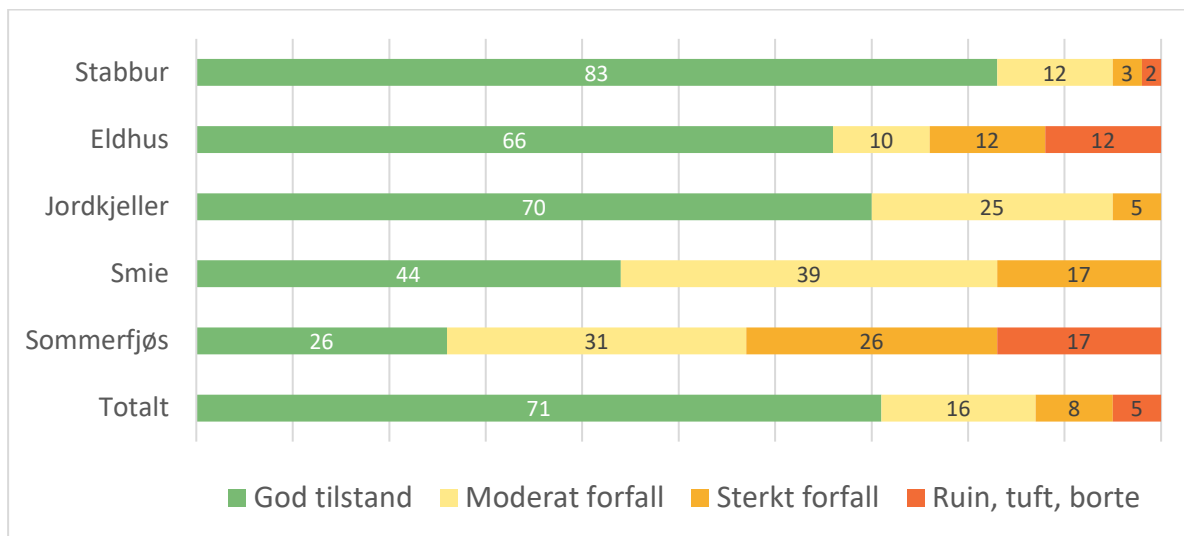
Figur 22: Tilstand i omdrev 2 på stående førindustrielle bygningstyper i omdrev 1. Tall i prosent.

Stabburene var best ivaretatt, kun 4 % var tapt på disse ti årene. Eldhus/bryggerhus og sommerfjøs har hatt dårligst utvikling; 17 % av sommerfjøsene og 12 % av eldhusene var tapt ti år etter. Smier og jordkjellere hadde holdt seg stående.

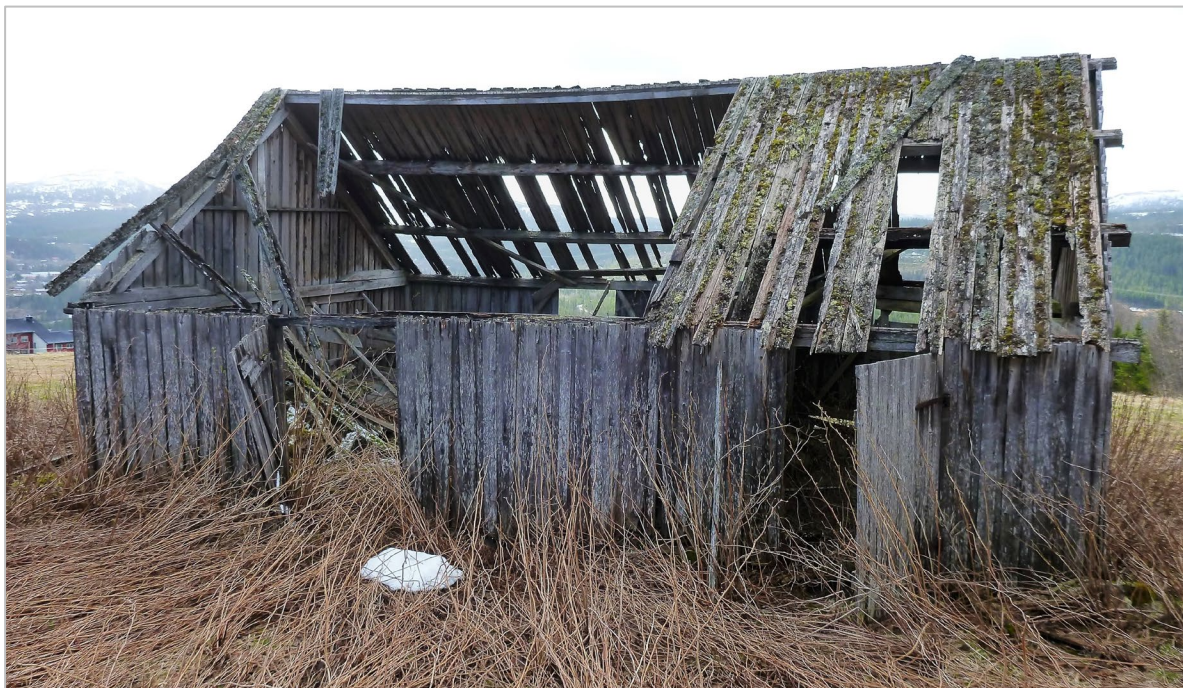
Sommerfjøsene er ofte i dårlig forfatning. Tydal i Trøndelag. Foto 2018: Frode Bentzen.

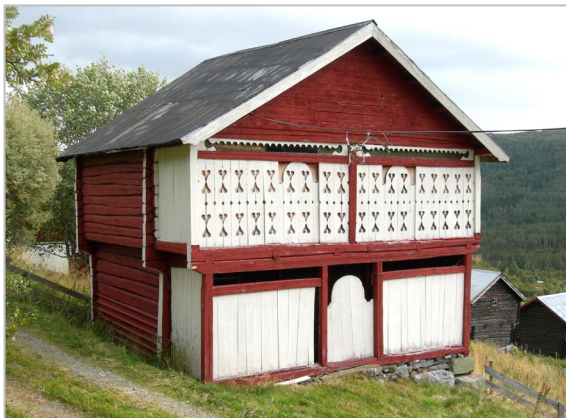
Enkel, men samtidig effektivt dekorert stabbur i Ål i Buskerud. Foto 2007: Wendy Fjellstad.

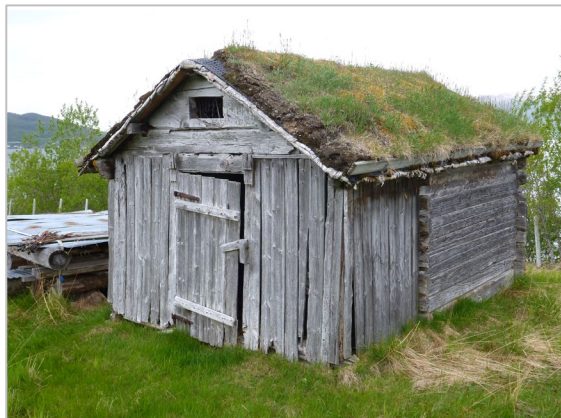
Enkel umalt skjå i Balsfjord i Troms. Foto 2018: Frode Bentzen.

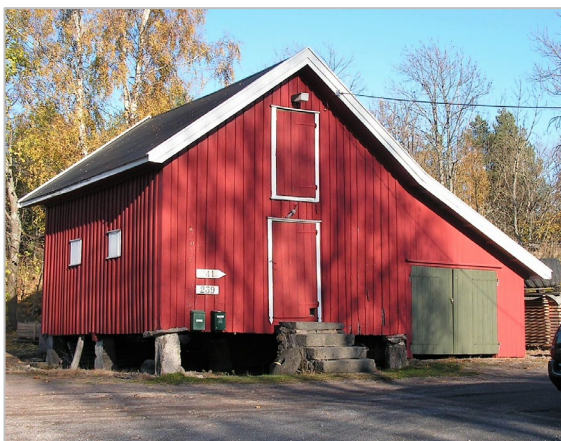
Stabbur med påbygd garasje i Sandefjord i Vestfold. Foto 2005: Gard Mjaaland.

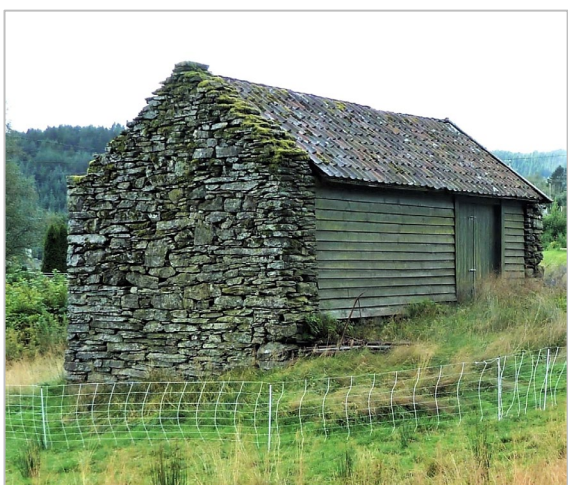
Meland i Hordaland. Tre vegger består av stein. Foto 20xx: Jan Reyer Elders.

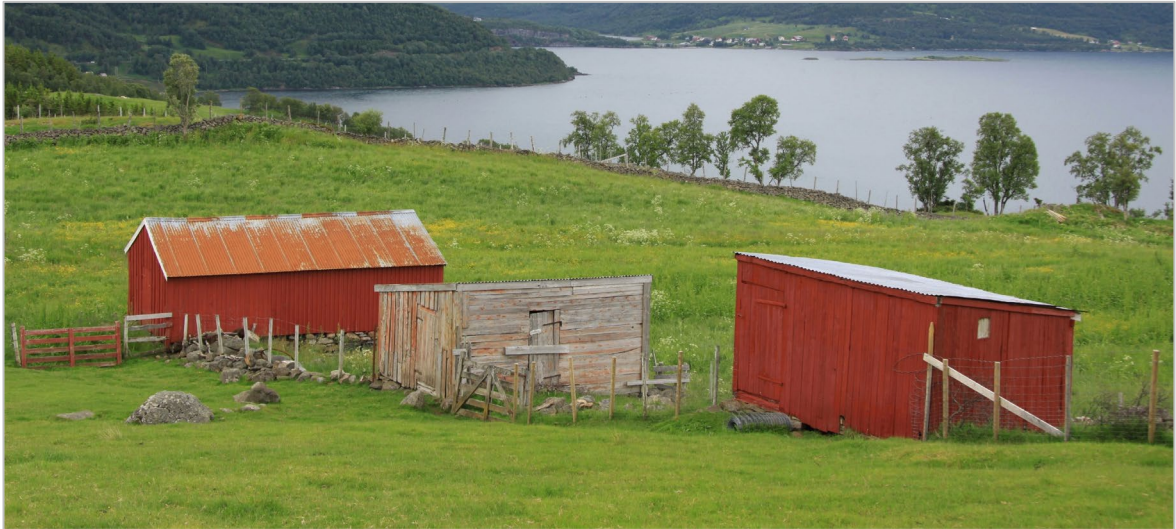
Sommerfjøs i samling. Kvæfjord i Troms. Foto 2012: Kari Stensgaard.

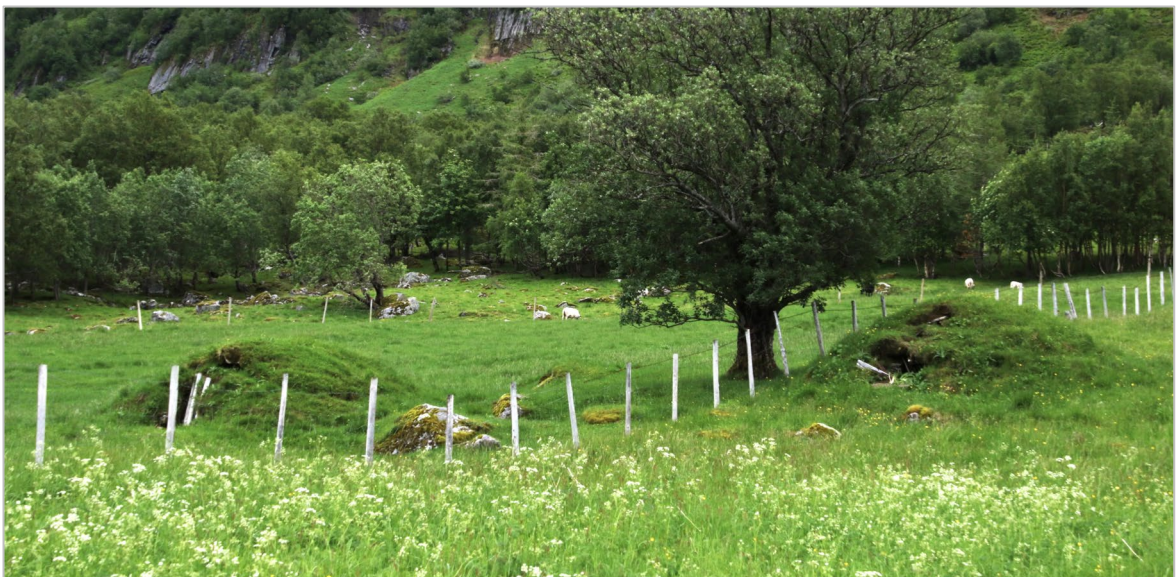
Jordkjellere i godt naboskap. Lurøy i Nordland. Foto 2018: Kari Stensgaard.

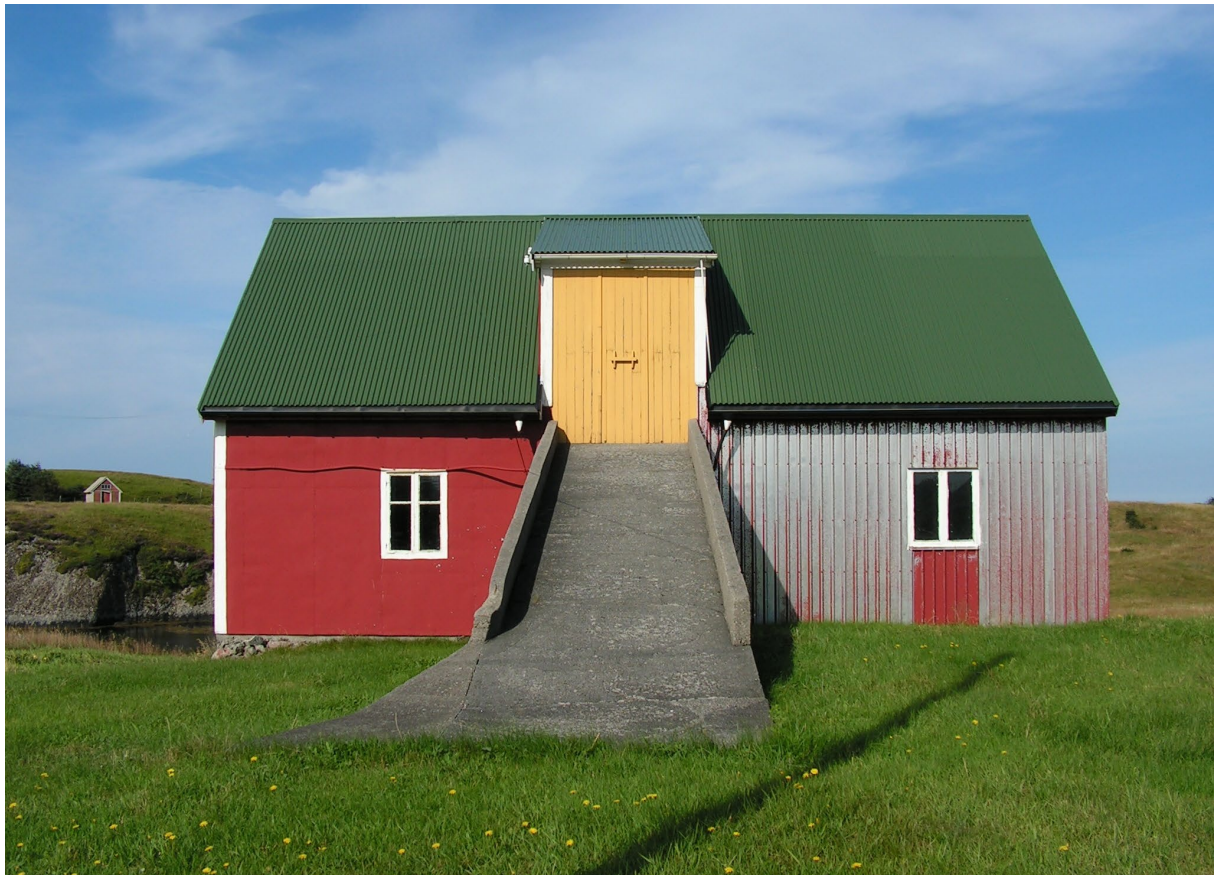
Fargesterk metallkledning i værutsatt område. Askvoll i Sogn og Fjordane. Foto 2006: Kari Stensgaard.

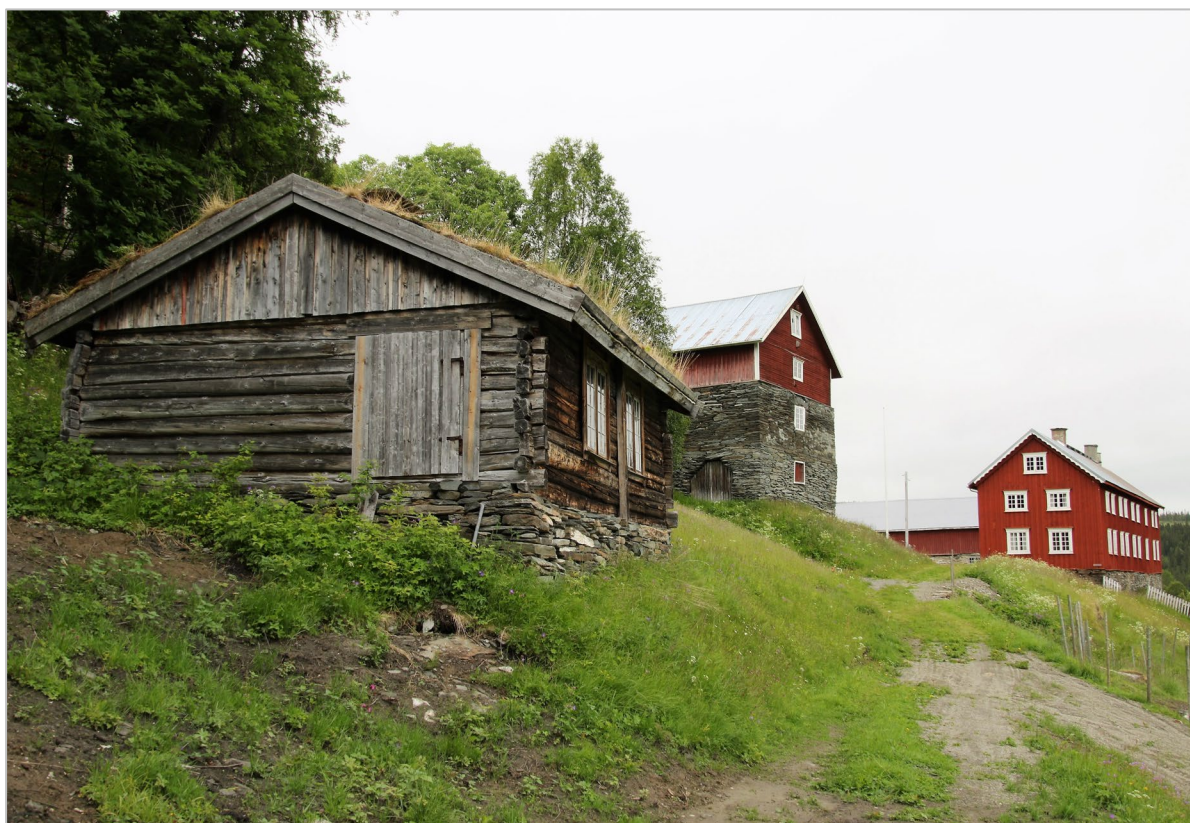
Umalte hus finnes mest i gruppa «andre hus». På denne storgården er husene på tunet, både inn- og uthus, malt røde, mens uthus utenfor tunet er umalte. Det gjelder smia fremst i bildet, men også sommerfjøs, kjølehus, basstu og bakarstugu. Lierne i Nord-Trøndelag. Foto 2018: Kari Stensgaard.

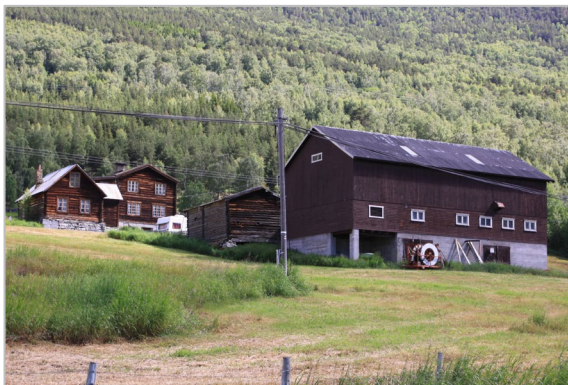
Brun/sort farge er særlig utbredt i bygningsmiljøene i Sør-Norges dal- og fjellbygder. Ofte er brunmalt og brunbeiset i selskap med umalt og solsvidd. Skjåk i Oppland. Foto 2017: Kari Stensgaard.

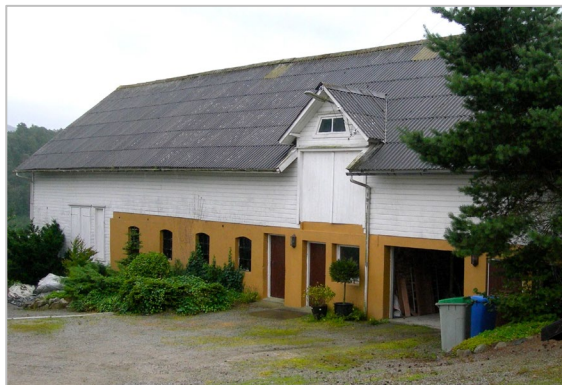
Rogaland fylke skilte seg ut med mange hvitmalt bygg, blant annet hadde hver femte driftsbygning hvit eller nær hvit farge. Sandnes 2007. Foto: Olav Balle.

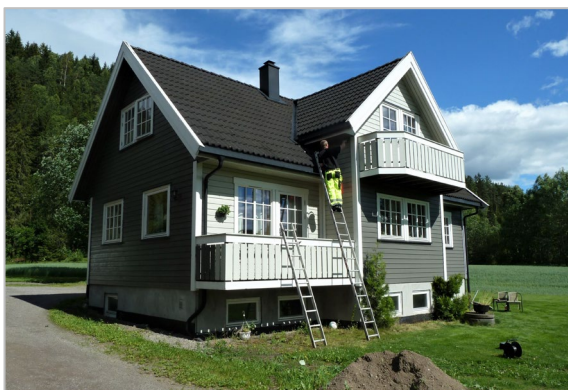
Grått var lite brukt på bolighusene, men andelen doblet seg i løpet av ti år. Her er maleren i ferd med å gi et tidligere bortimot hvitt bolighus den moderne gråfargen. Nittedal i Akershus. Foto 2017: Jan Reyer Elders.

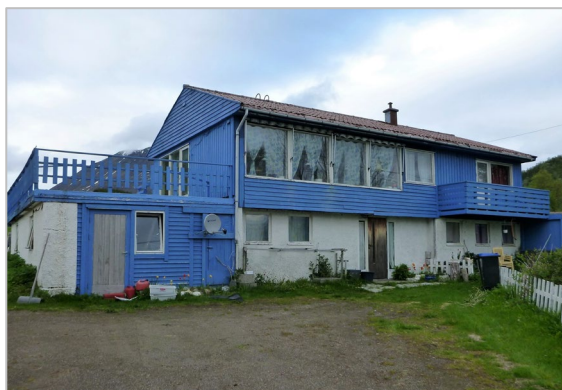
Innslaget av «andre farger» var størst i Nord-Norge. Her ses uvanlig friske blåfarger i Tjeldsund i Troms. Foto 2018: Frode Bentzen.
