# Bioforsk Rapport

Vol.9 Nr.51 2014

## Renovering av eldre lukkingsanlegg i Rakkestad, Eidsberg og Trøgstad - problemer og løsninger

Atle Hauge

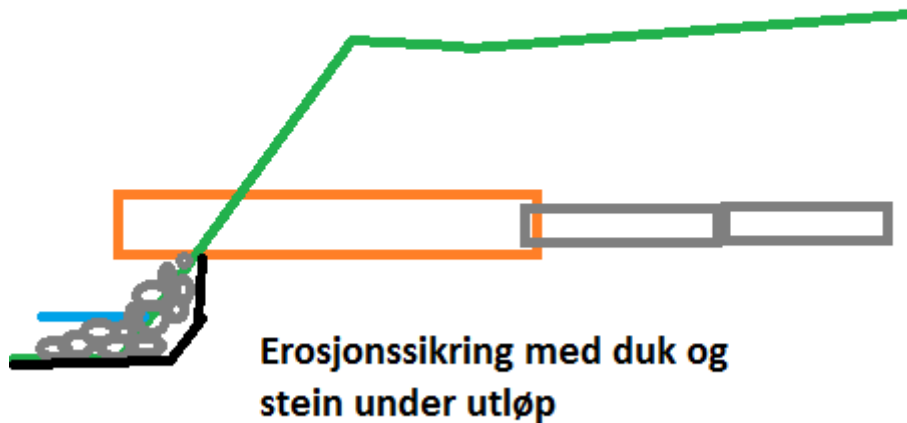
*Figur 5.1.1*

Ved reetablering av bekk bør en ikke legge bekken like dypt som dagens rørledning. En kan ta utgangspunkt i rørledningens dybde der en velger å gå over fra rørledning til gjenåpnet bekk/kanal. Her kan en legge inn et erosjonssikret fall på ca 20 cm, for å sikre fritt utløp fra ledningen. Legg duk og pukk i bunnen de første 4 meter etter utløpet for å unngå graving. Siste rør før kanalen bør være et 6 meter rett rør av plast, for å unngå at frostbevegelser og lekkasjer drar ut siste rør.

**Siste rør erstattes av et 6 m langt  
plastrør av litt større dimensjon**

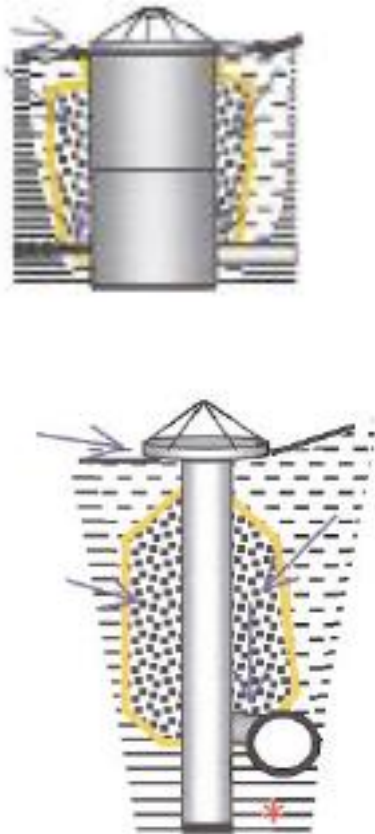
Kum 2 er nesten ødelagt, og her bør det reetableres en tett kum for å stoppe videre erosjon, enten med en ny kum eller ved bruk av puk og duk.

Kum 4 trenger også tetting og reparasjon rundt selve kummen. Arealet bør formes slik at overflatevann når fram til kummen, slik at det ikke renner ned i utettheter i ledningen. En må holde jordhullene under observasjon. Dersom det skulle bli større skader, bør rørledningen graves opp, rettes opp og tettes med duk over skjøter.

Figur 5.4.1: To alternativer til reparasjon av kummer med duk og puk. Øverst: Reparasjon av eksisterende kum. Nederst: Ny plastkum som kobles inn på ledningen.

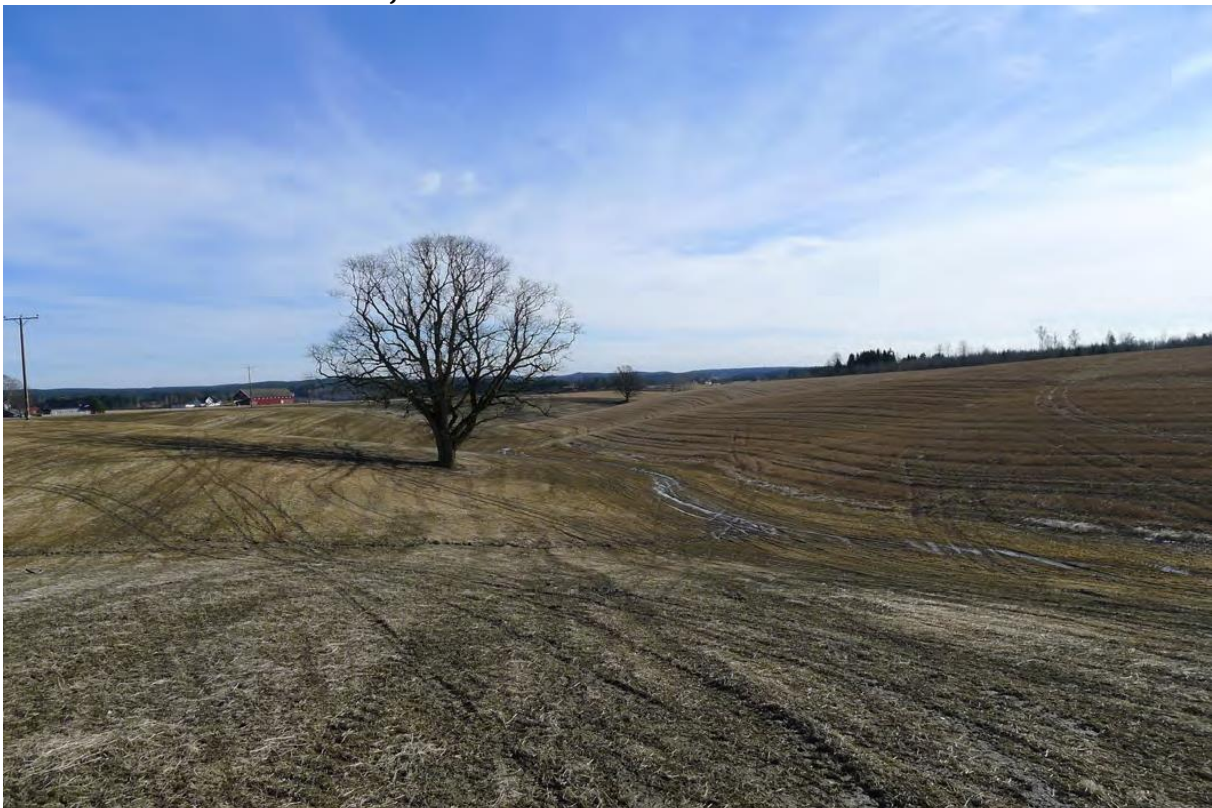
Bilde 5.4.2: Nedover lukkingen. Kum 3 ligger nedenfor denne eika, på vei mot neste.

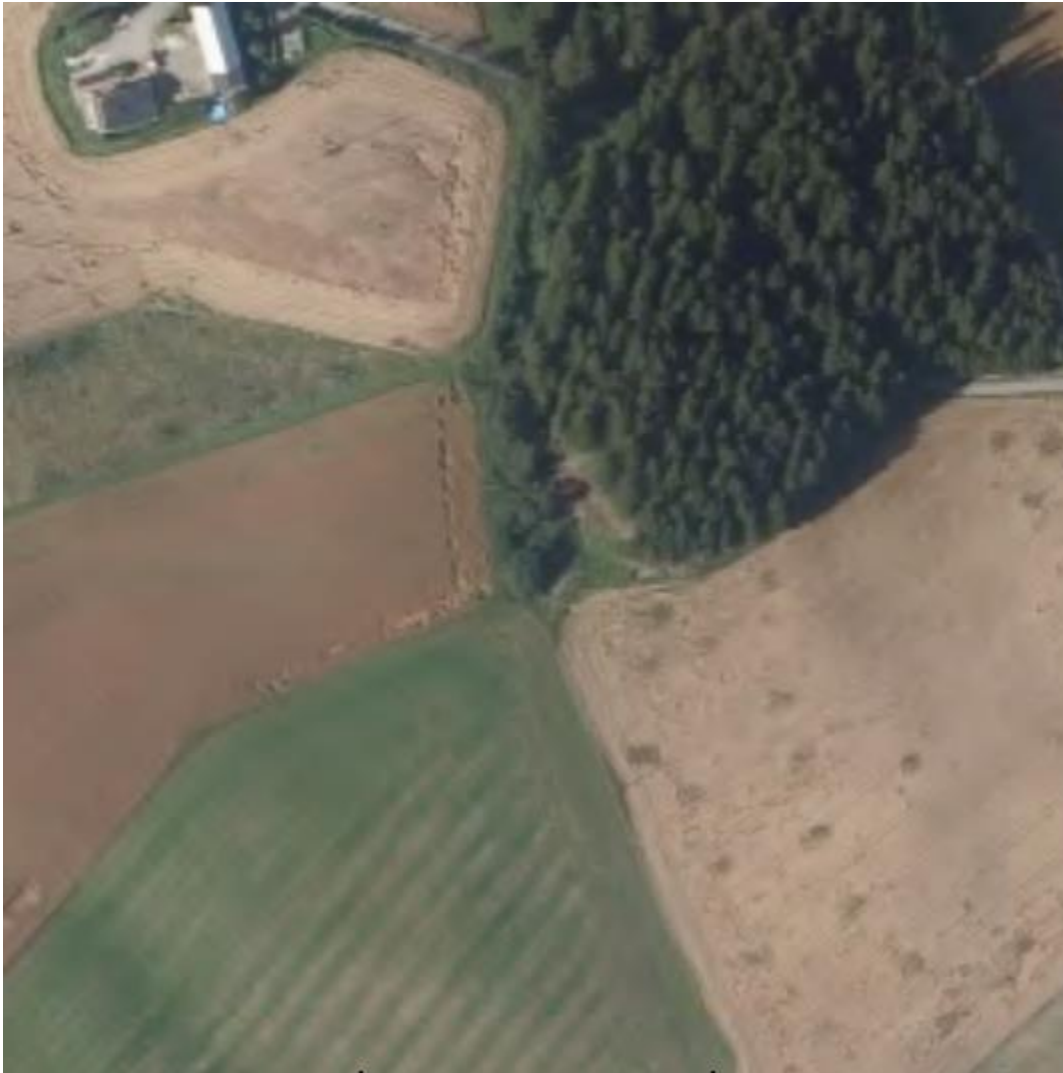
*Bilde 5.6.1: Flybilde over utløpet. Ledningen går opp mot venstre.*

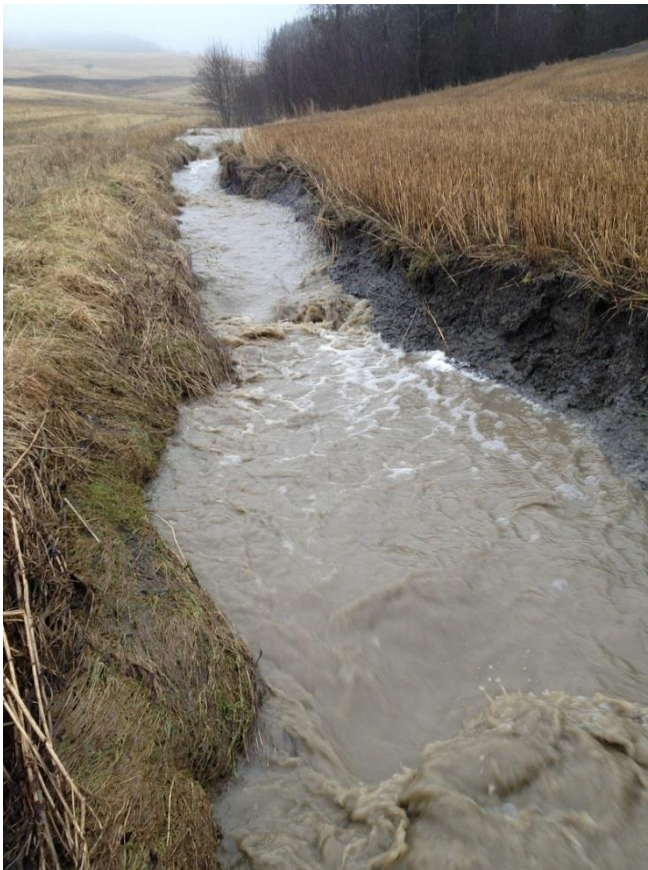
De første 3 rørene var ute av stilling, og dette svekket kapasiteten til røret ytterligere.

*Bilde 5.8.1: Situasjonen på stedet 18.april*

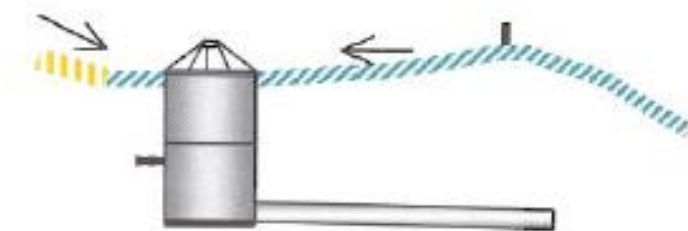
Figur 5.10.1: Skisse av overflatekum med motfall for å føre vann over fyllingskant og ned i ravine uten erosjon.

Utløpet for rørledningen må graves fram. Her må det støpes eller legges duk og steinsettes et erosjonssikret nedløp i ravinen, eventuelt legges en tett ledning nedover til en kommer ut av ravinen. Siste rør av rørledningen bør erstattes med et 6 meter plastrør av litt større dimensjon, slik at en ikke får frostbevegelser og lekkasje i siste rørskjøt.

Ny overflatekum der terrenget lages med motfall mot ravinen. Kummen etableres utenom den eksisterende rørledningen.

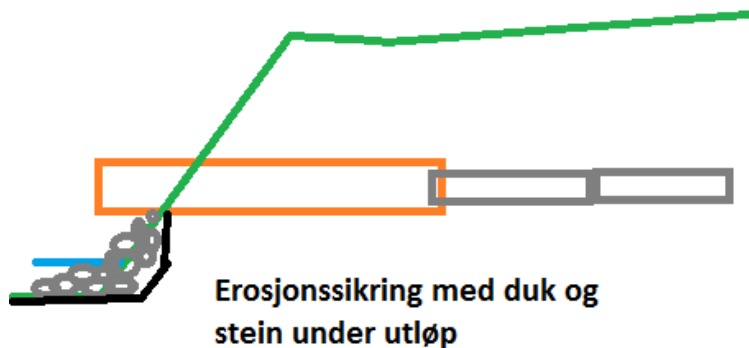
Skisse 5.10.2: Skisse for erosjonssikret utløp.

Siste rør erstattes av et 6 m langt  
plastrør av litt større dimensjon

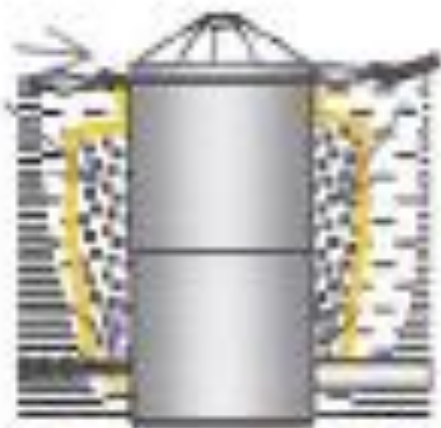
Alle kummene var utsatt for erosjon, og de manglet innløpsrister. Siden de er såpass dype, er det fare for alvorlig erosjon dypt nedover langs kumsidene. En bør derfor for enkelte av kummene sette på en rist oppå kummen i stedet for lokk. Rundt kummene kan en grave vekk en del jord, fylle inntil pukk og sikre med duk, slik at kummene er tettere i de øvre

ringene. Kummene bør være så lavt i terrenget at innløpsrista blir det naturlige innløpspunktet for overflatevann.

Figur 5.11.1: Løsning for reparasjon av kummer. En trenger ikke tette så langt ned som på dette bildet, men de øverste to kumringene bør være tettet med pukk og duk.

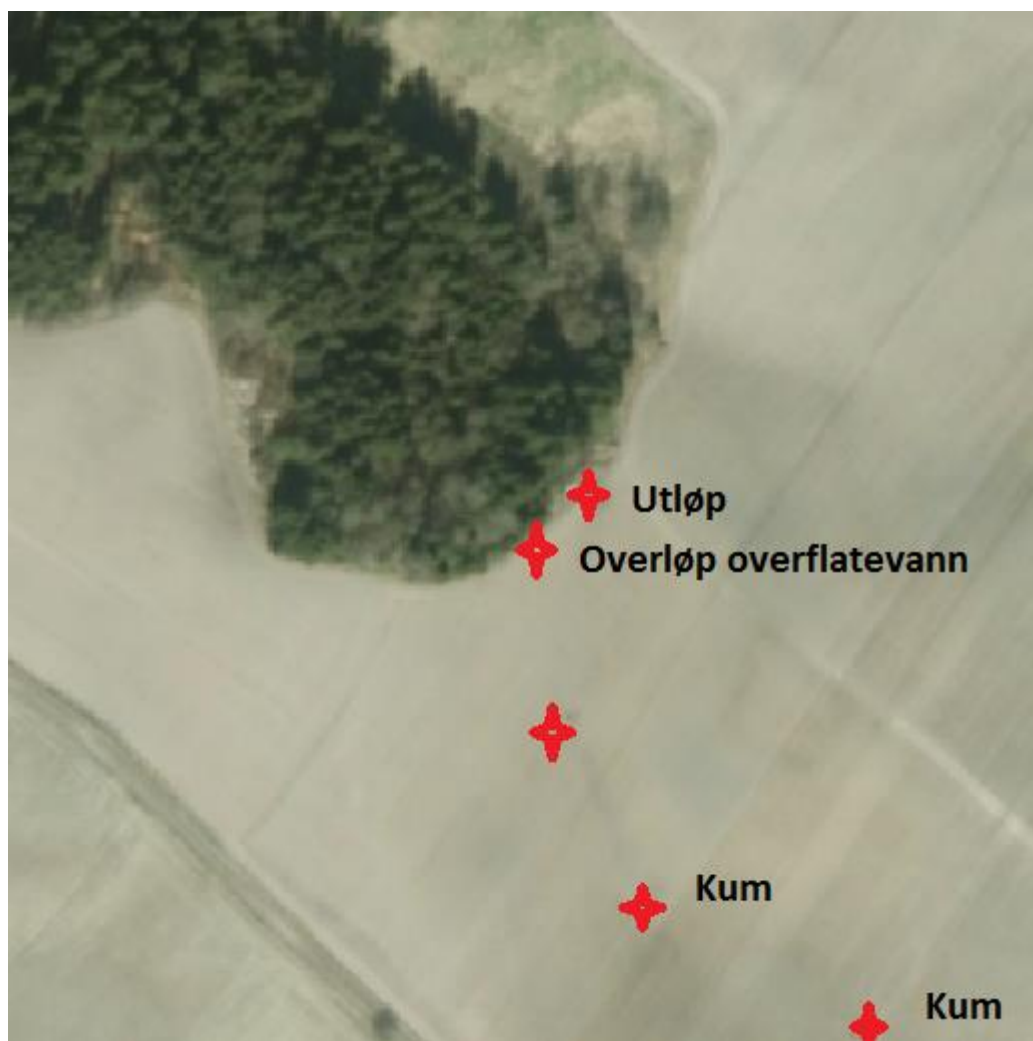
Bilde 5.11.3: Flybilde over området. Oversiktsbilde over foreslåtte tiltak.

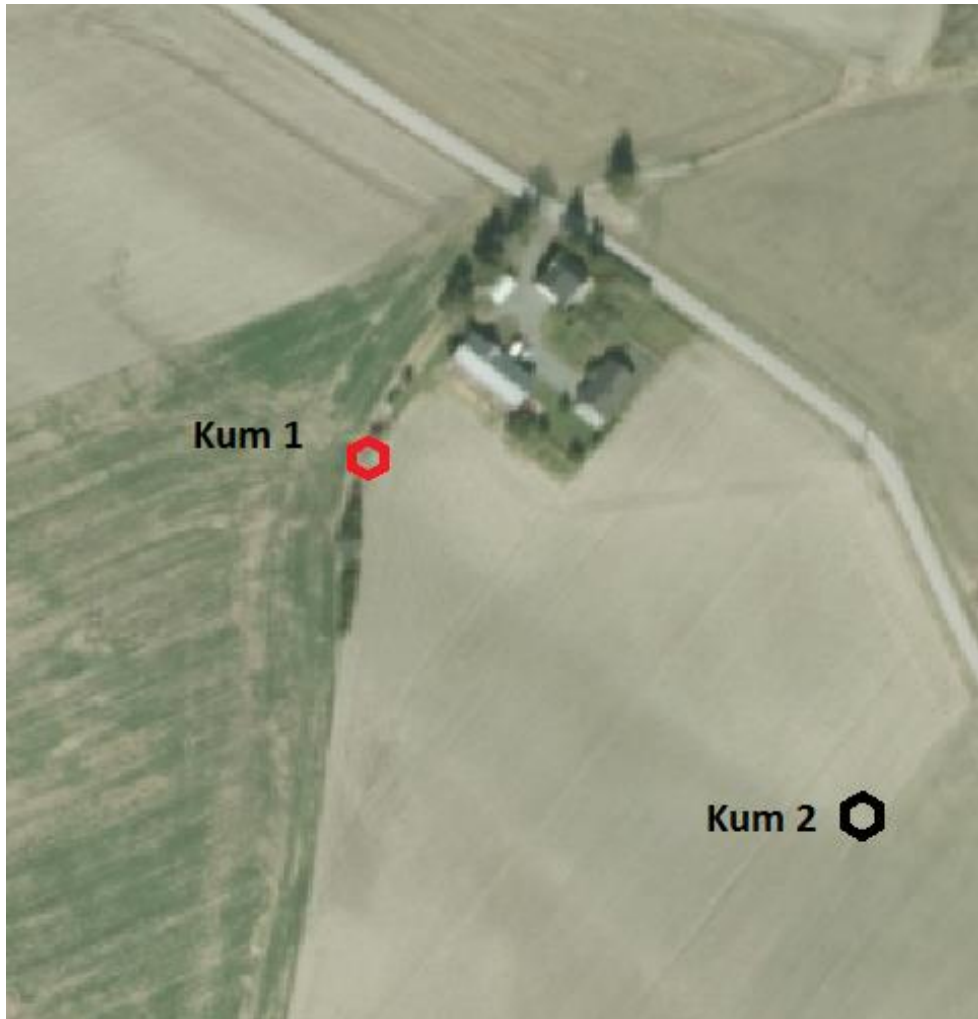
*Bilde 5.12.2: Oversiktsbilde over tiltak.*

Ved kum 1 forslås det at det etableres en liten kum ved siden av den eksisterende som kan ta inn overflatevann. Kummen plasseres i laveste punkt i dråget, slik at vannet sikres innløp.

Ved kum 2 foreslås ingen tiltak utenom vanlig vedlikehold. En må fjerne jord som har lagt seg opp foran rista, og terrenget må formes slik at en sikrer at overflatevannet ikke renner forbi kummen. Dette kan gjøres med en liten brem nedenfor kummen.

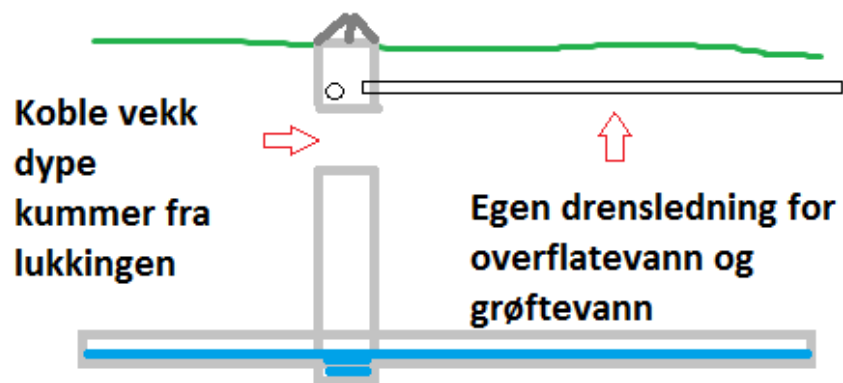
Figur 5.12.1: Forslag til løsning.

Det er ikke alltid en god ide å åpne overflatekummer når ledningen ligger dypt. Dette kan føre til ekstra erosjon rundt kummen og frostbevegelser, og dette kan forstyrre lukkingsanlegget. Men når en utett kum ligger grunt under jorda, vil en kunne få erosjonsskader på overflata.

Dersom kummen ikke skal ligge i overflata, bør den graves ned dypere og tettes. Den kan erstattes av en overflatekum som ligger tilknyttet en ledning kun beregnet for overflatevann og drensvann, som kan ta ned overflødig overflatevann som eroderer i dråget, samtidig som den sørger for et godt drenert dråg. Under følger en skisse over en slik løsning.

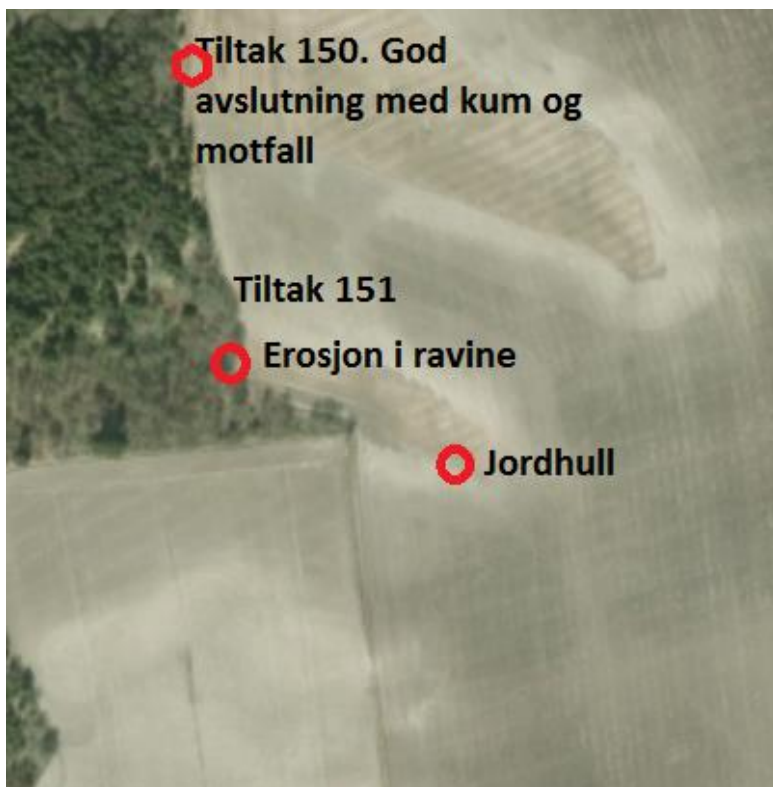
Øverst i ravinen var det erosjonsskader fra overflatevann.

Bilde 5.14.1: Oversiktsbilde med forslag til tiltak.

Her bør det anlegges et erosjonssikret overløp ned i ravinen med duk og stein, eller en bør anlegge en slik kum som en finner i dråget litt lenger nord (150), og lede vannet ut nede i ravinen der det ikke kan grave.

Jordhullene oppe på jordet bør graves opp slik at en avdekker skadestedet. Sannsynligvis er det forskyvninger i rørgata som kan repareres. En bør fylle pukk rundt røret og dekke med duk.
