Bioforsk Rapport

Vurdering av miljøtiltak for å redusere landbruksavrenning knyttet til etablering av ny hovedledning Ski - Haugbro, Ski kommune.

Avbøtende tiltak knyttet til etablering av ny hovedledning og eventuell turvei.

<i>Dato:</i> 27.10.2014	<i>Tilgjengelighet:</i> Åpen	<i>Prosjekt nr.:</i> 8825	<i>Saksnr.:</i>
<i>Rapport nr.:</i> 114/2014	<i>ISBN-nr.:</i> 978-82-17-01315-0	<i>Antall sider:</i> 51	<i>Antall vedlegg:</i> 1

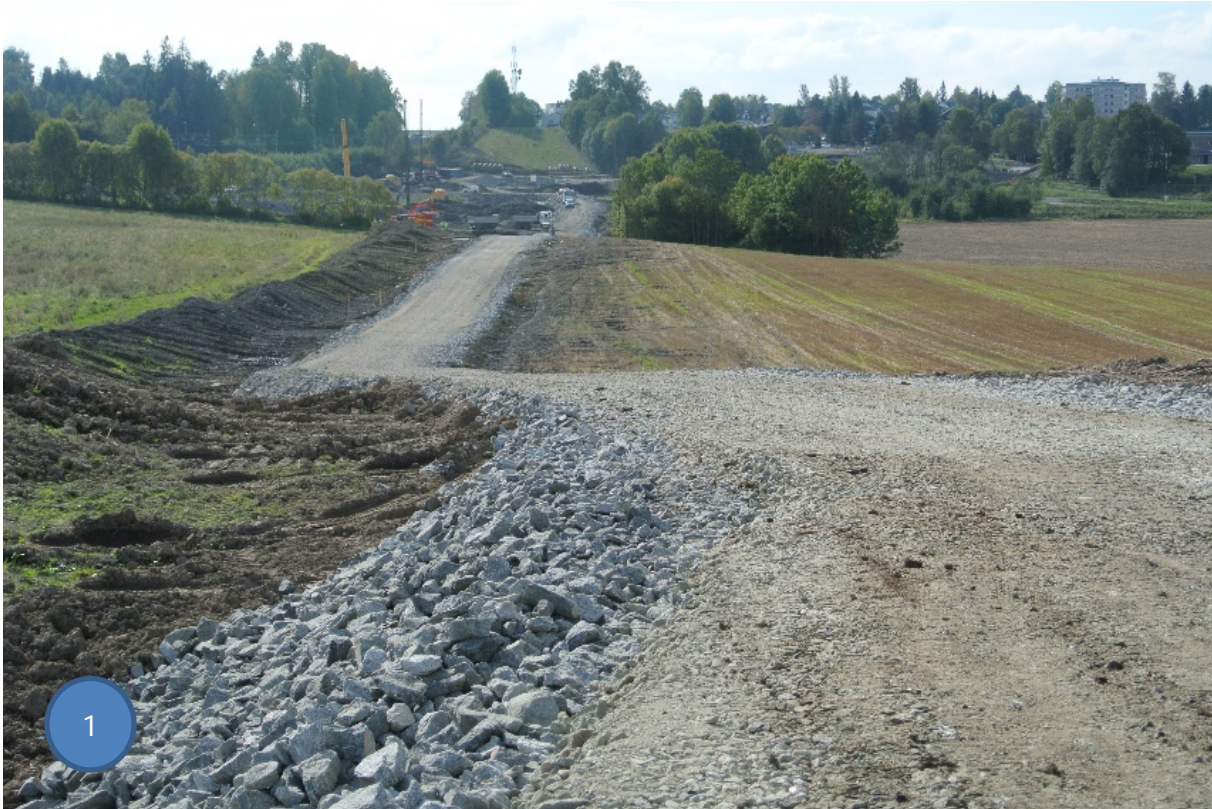
Figur 8. Anleggsveien mellom Kapelldammen og Ense gård. Det dyrkes korn som stod i stubb på området på befaringstidspunktet. Bildet er tatt sørover fra Ense mot Ski sentrum. Foto: H. Grønsten.

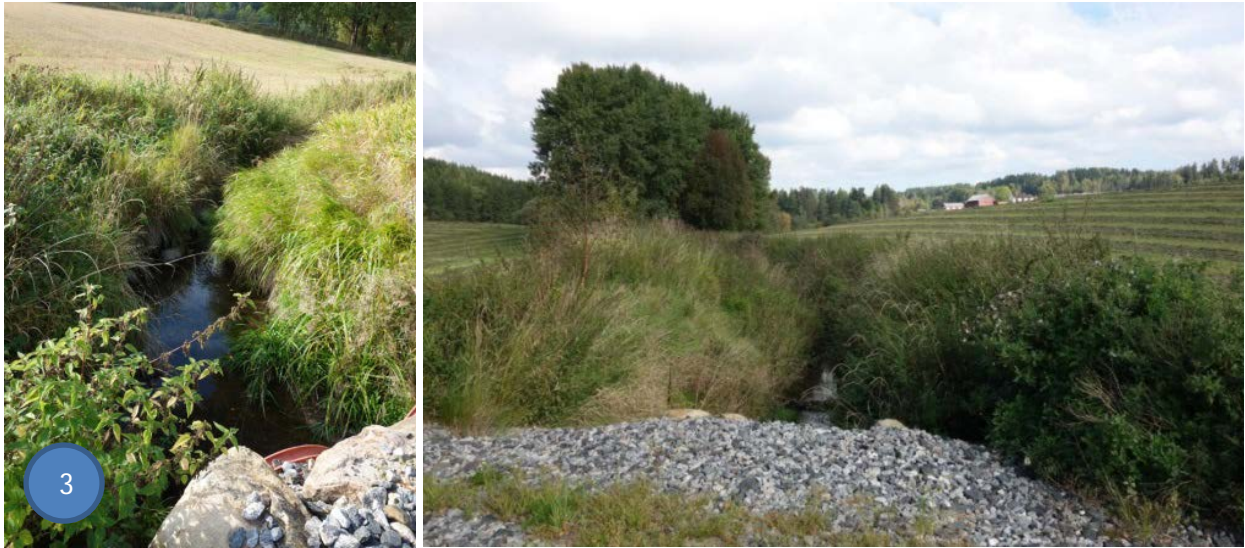
Figur 10. Passasje over bekken mellom Ense og Tallaksrud, og kulvert under passasjen. Bildet til venstre er tatt sydoover og bildet til høyre er tatt nordover. Foto: A-G. B. Blankenberg.

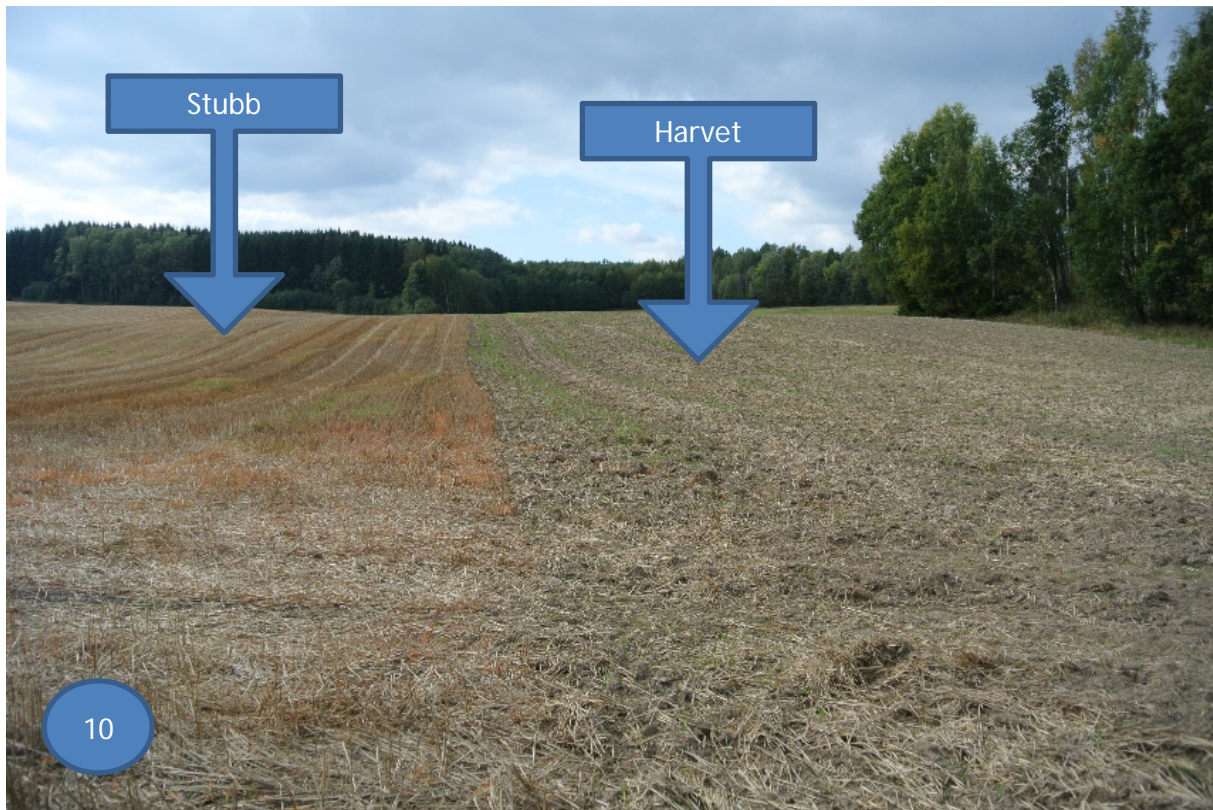
Figur 20. Kornarealer som står i stubb nord for Tallaksrud, vest for Oppegårdsveien. Området grenser ikke til bekk. På befaringstidspunktet var arealet i ferd med å harves. Bildet er tatt nordover. Foto: *H. Grønsten*.

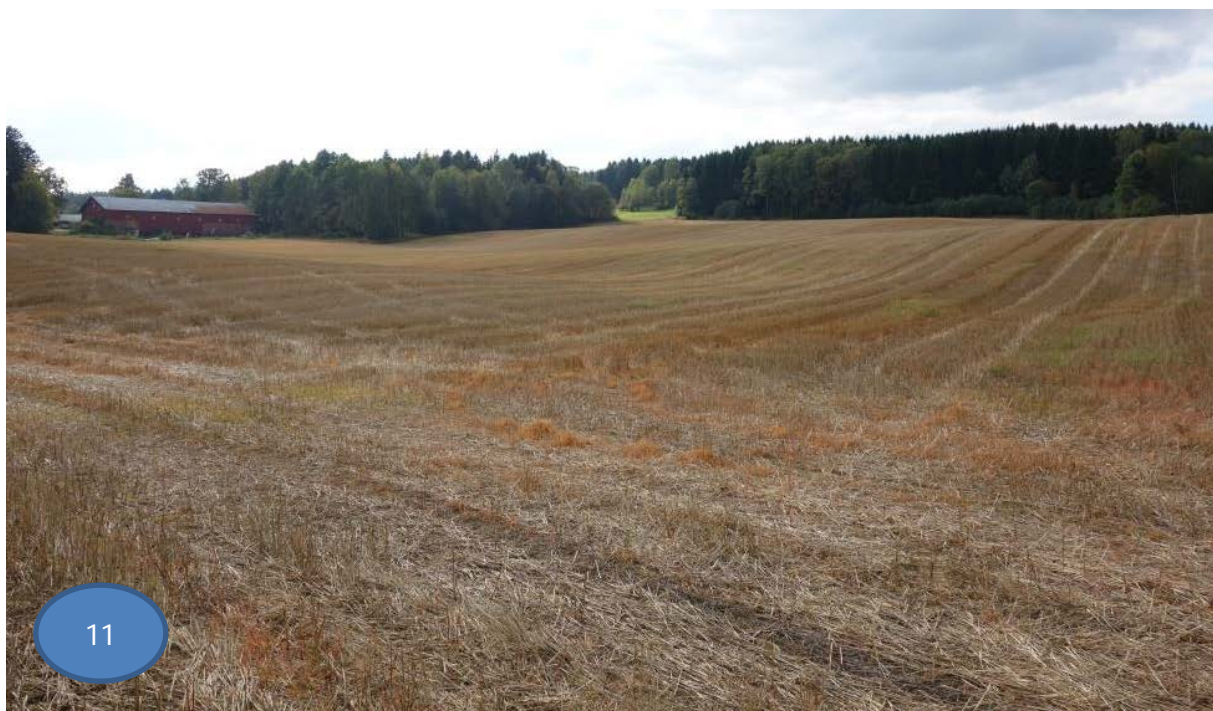
Figur 21. Kornarealer som står i stubb nord for Tallaksrud, vest for Oppegårdsveien. Området grenser ikke til bekk. Bildet er tatt fra Oppegårdsveien og vestover. Foto: *A-G. B. Blankenberg*.

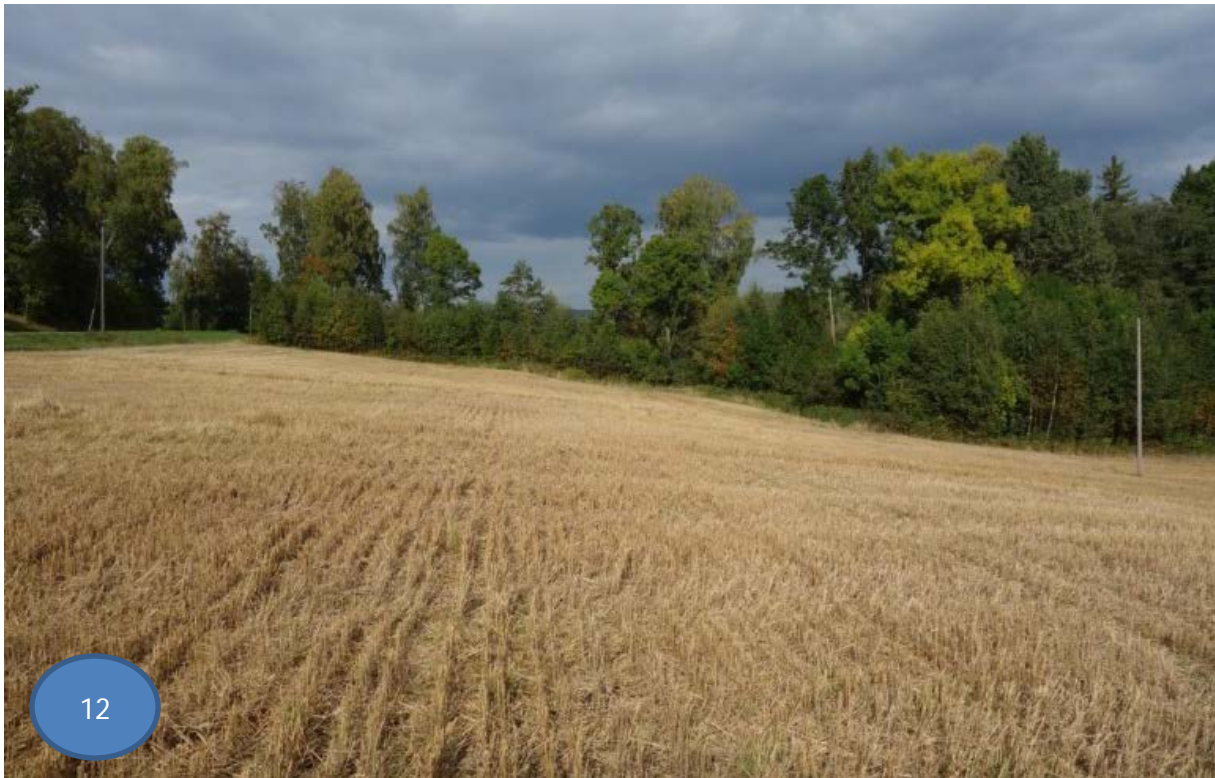
Figur 22. Kornarealer i stubb på østsiden av Oppegårdsveien, nord for Tallaksrud. Det er en bratt, relativt bred sone med naturlig vegetasjon mellom åker og bekk. Bildet er tatt nordover. Foto: A-G. B. Blankenberg.

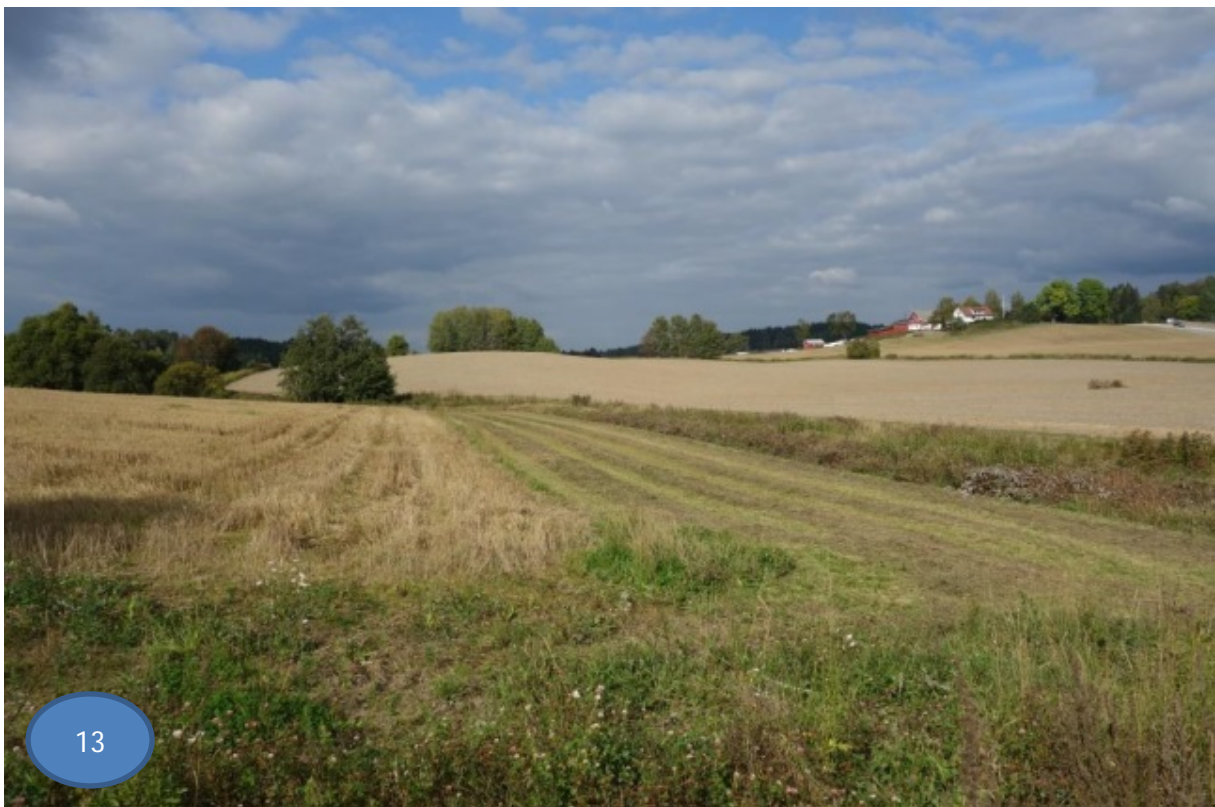
Figur 23. Kornarealer i stubb på Hebekk. Det er grasdekte buffersoner mellom bekk og åker på begge sider av Blåveisbekken. Bildet er tatt nordover på vestsiden langs Blåveisbekken. Foto: A-G. B. Blankenberg.

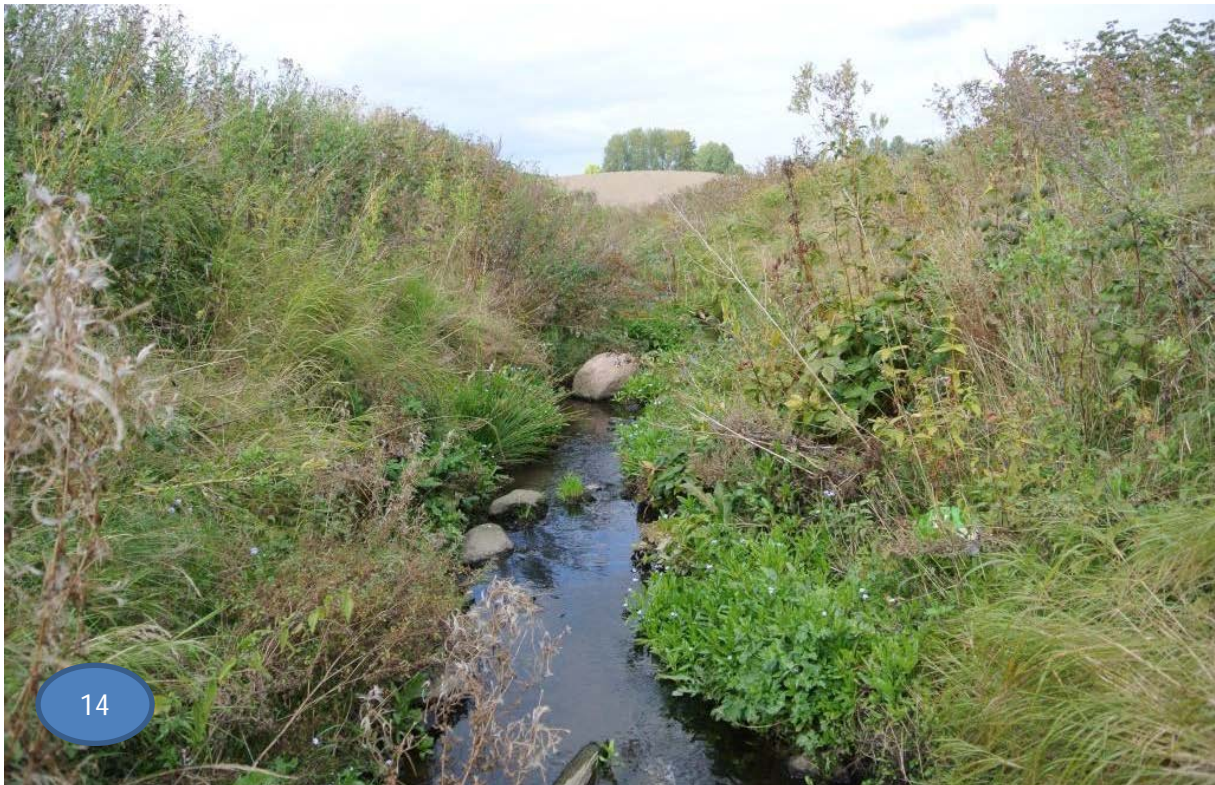
Figur 24. Bekkeløpet i Blåveisbekken rett nedstrøms renseparken ved Hebekk skole, med naturlig kantvegetasjon. Bildet er tatt nordover. Foto: H. Grønsten.

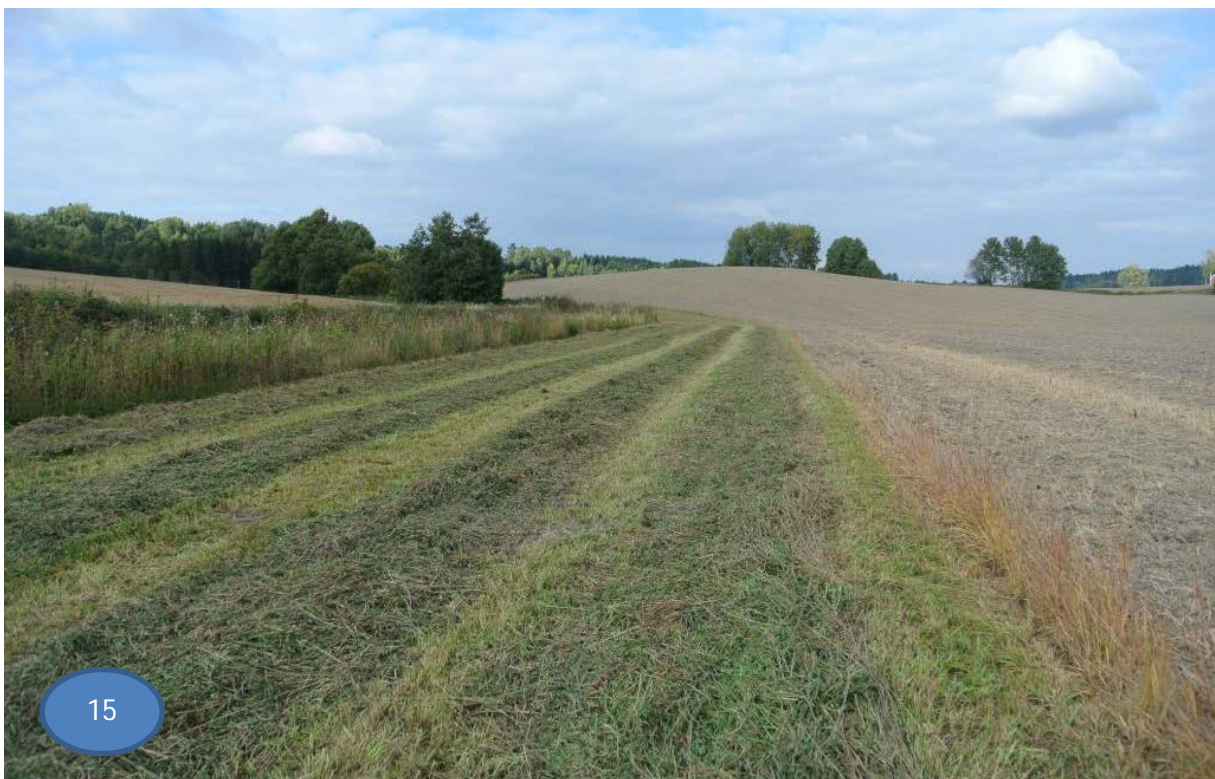
Figur 25. Kornarealer i stubb på Hebekk. Det er grasdekte buffersoner mellom bekk og åker på begge sider av Blåveisbekken. Bildet er tatt nordover på østsiden langs Blåveisbekken. Foto: H. Grønsten.

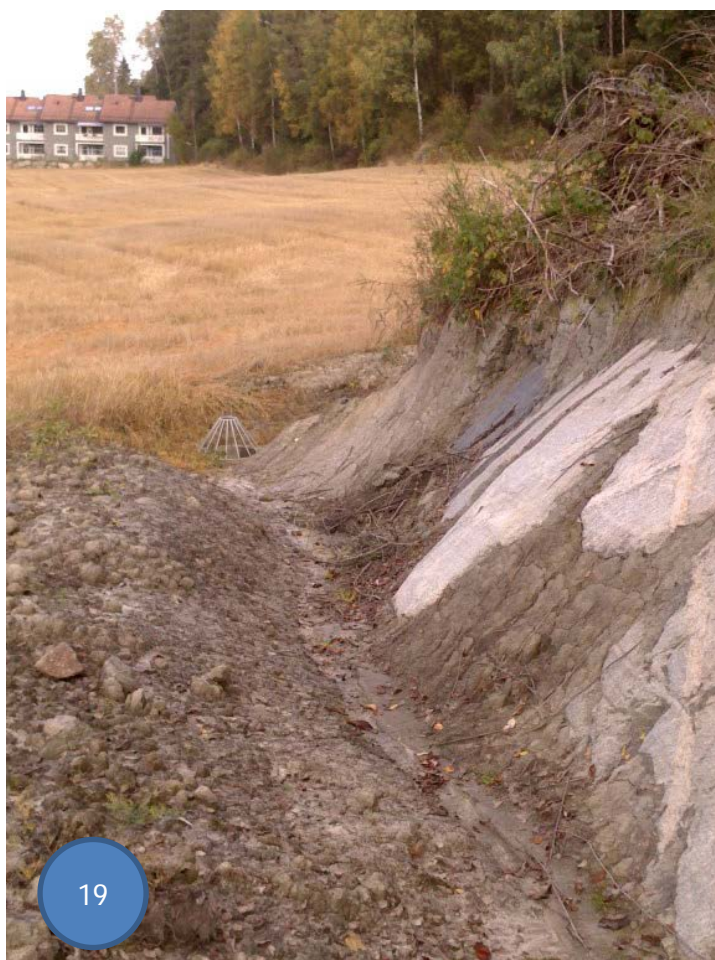
Figur 32. Langs jordekant på østsiden av jordet er det avskjæringsgrøfter som hindrer avrenning fra skogen å renne inn på jordet. Bildet er tatt av en nygravd grøft og kum på nedsiden av en åkerholme nord på jordet. Bildet er tatt nordover. Foto: A-G. B. Blankenberg.

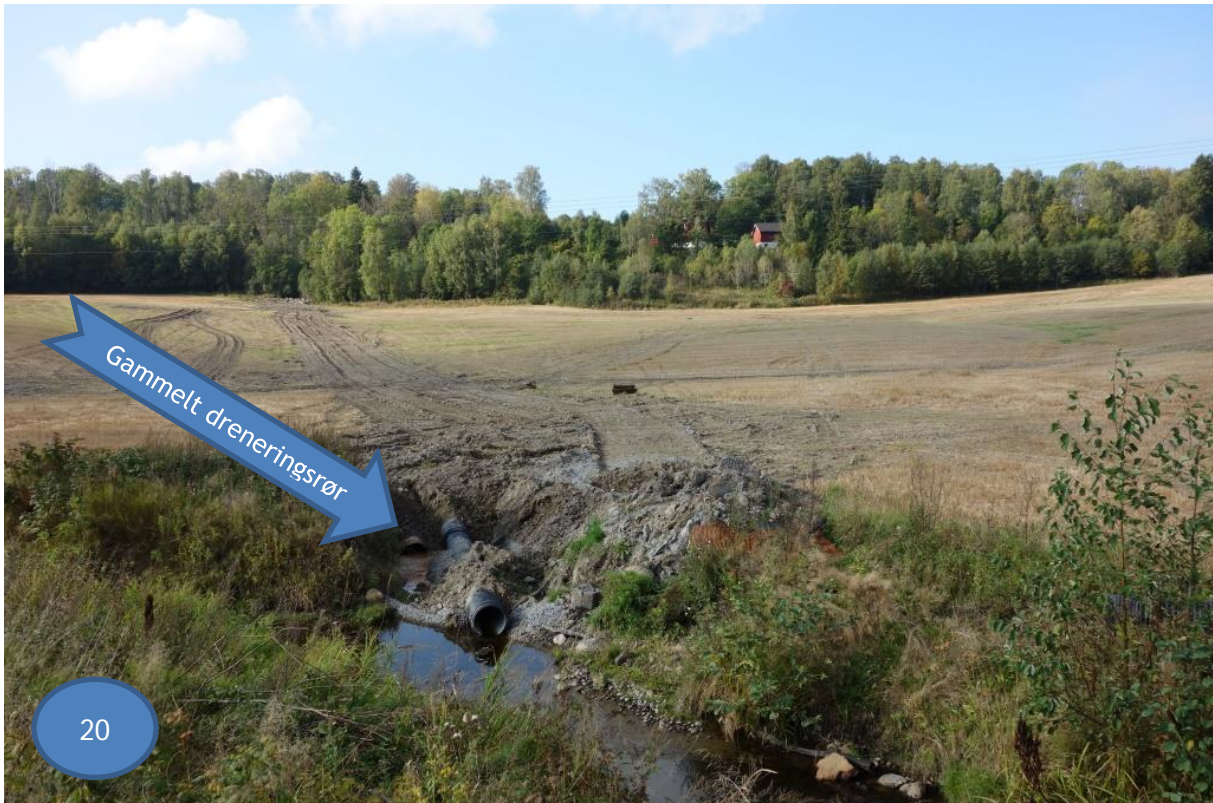
Figur 33. Nylig nedgravd dreneringsrør som erstatter det gamle. Det nye røret har større dimensjon enn det gamle, for å kunne ta unna større vannmengder. Bilde er tatt mot vest. Foto: A-G. B. Blankenberg.

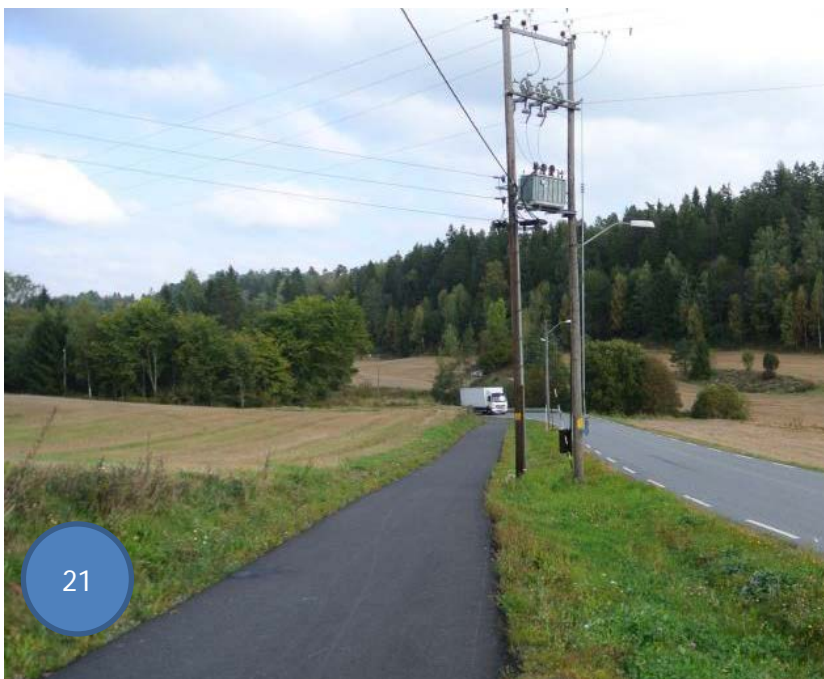
Figur 34. Åker i stubb ved Dal vestre, vest for Oppegårdveien og gangvei. Foto: H. Grønsten.
