Bioforsk Rapport

Vol. 5 Nr. 68, 2010

Sårbarhetsanalyse Vega

Status og utfordringer for ferdsel i forhold til vegetasjonens sårbarhet

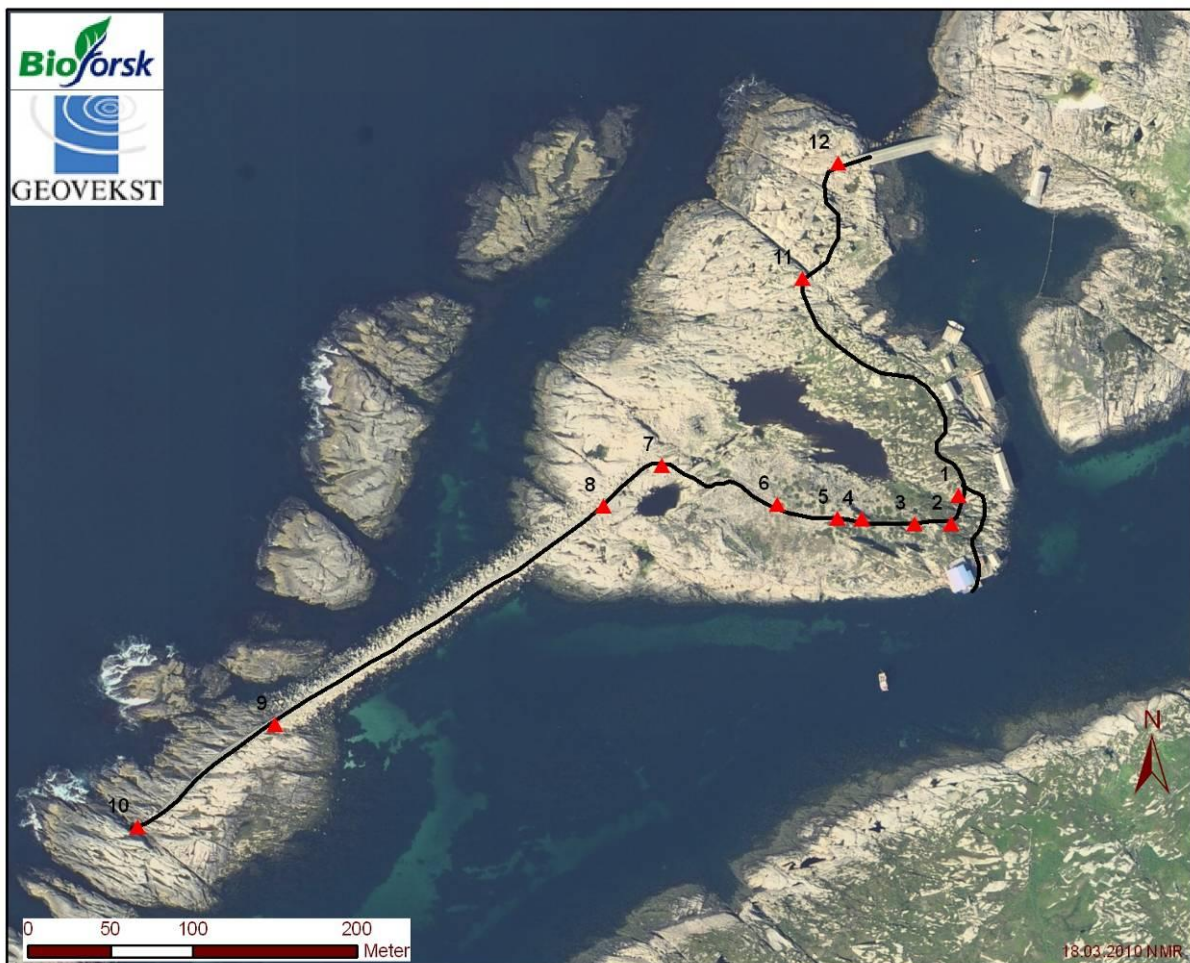
Stien fra fiskemottaket opp til veiskillet (pkt. 1) og det første stykket av veien videre vestover til moloen er delvis tilrettelagt med plankesti som fører over sprekker (pkt. 7), store steiner (pkt. 5). Ellers er stien opptråkket gjennom vegetasjonsdekte partier (pkt. 4). Stien vises forholdsvis tydelig i terrenget slik at folk kan holde en fast rute. Opptråkking i starten har ført til at det lille av vegetasjonen som finnes er svært utsatt for å helt forsvinne. Spesielt de kreklingdekte områdene er lite slitesterke og tåler trakk dårlig. Bare plankebroene viser hvor veien videre mot moloen går siden denne delen av øya er preget av svært lite vegetasjon. Stien går mye over bart berg. På det siste stykket imot bautasteinen er det svært vanskelig å ta seg fram i terrenget pga av store steinblokker og ulendt terreng (mellom pkt. 7 og 8). Veien videre fra bautasteinen følger moloen og et stykke videre langs betongkaiet (pkt. 9) til en naturlig badekulp (pkt. 10). På den siste strekningen er ferdslen ikke noe problem verken med tanke på framkomsten eller vegetasjon. Det er her hovedsakelig vei/molo eller bart berg.

Figur 4. Stienett på Bremstein vises som svart linje. Detaljert info om stiuforming ble registrert der røde trekanter vises.

Følger man veien fra stiskille (pkt. 1) videre mot rorbuene er den første delen preget av opptråkket vegetasjon som domineres av krekling. Delvis ligger jorda eksponert og støver lett bort ved trakk i tørre perioder. Etter pkt 1 er stien mer usynlig og folk velger sine egne veier med rorbuene som mål. De blir ikke guidet i denne delen av øya, men gis litt tid til å ferdes på egen hånd før de samles på fiskemottaket. At stien ikke er tydelig i terrenget skyldes sannsynligvis at det er langt færre som ferdes her. Vegetasjonen er veldig skrinn og dominert av grasmatter. Bare få turister går helt til

Tennsundsmoloen (pkt. 12). Generelt er stien fram til Tennsundsmoloen ikke tilrettelagt i samme grad som den er til bautasteinen. Det kan være vanskelig å krysse de store sprekkene (pkt. 11) fordi plankebroer ikke er lagt ut.

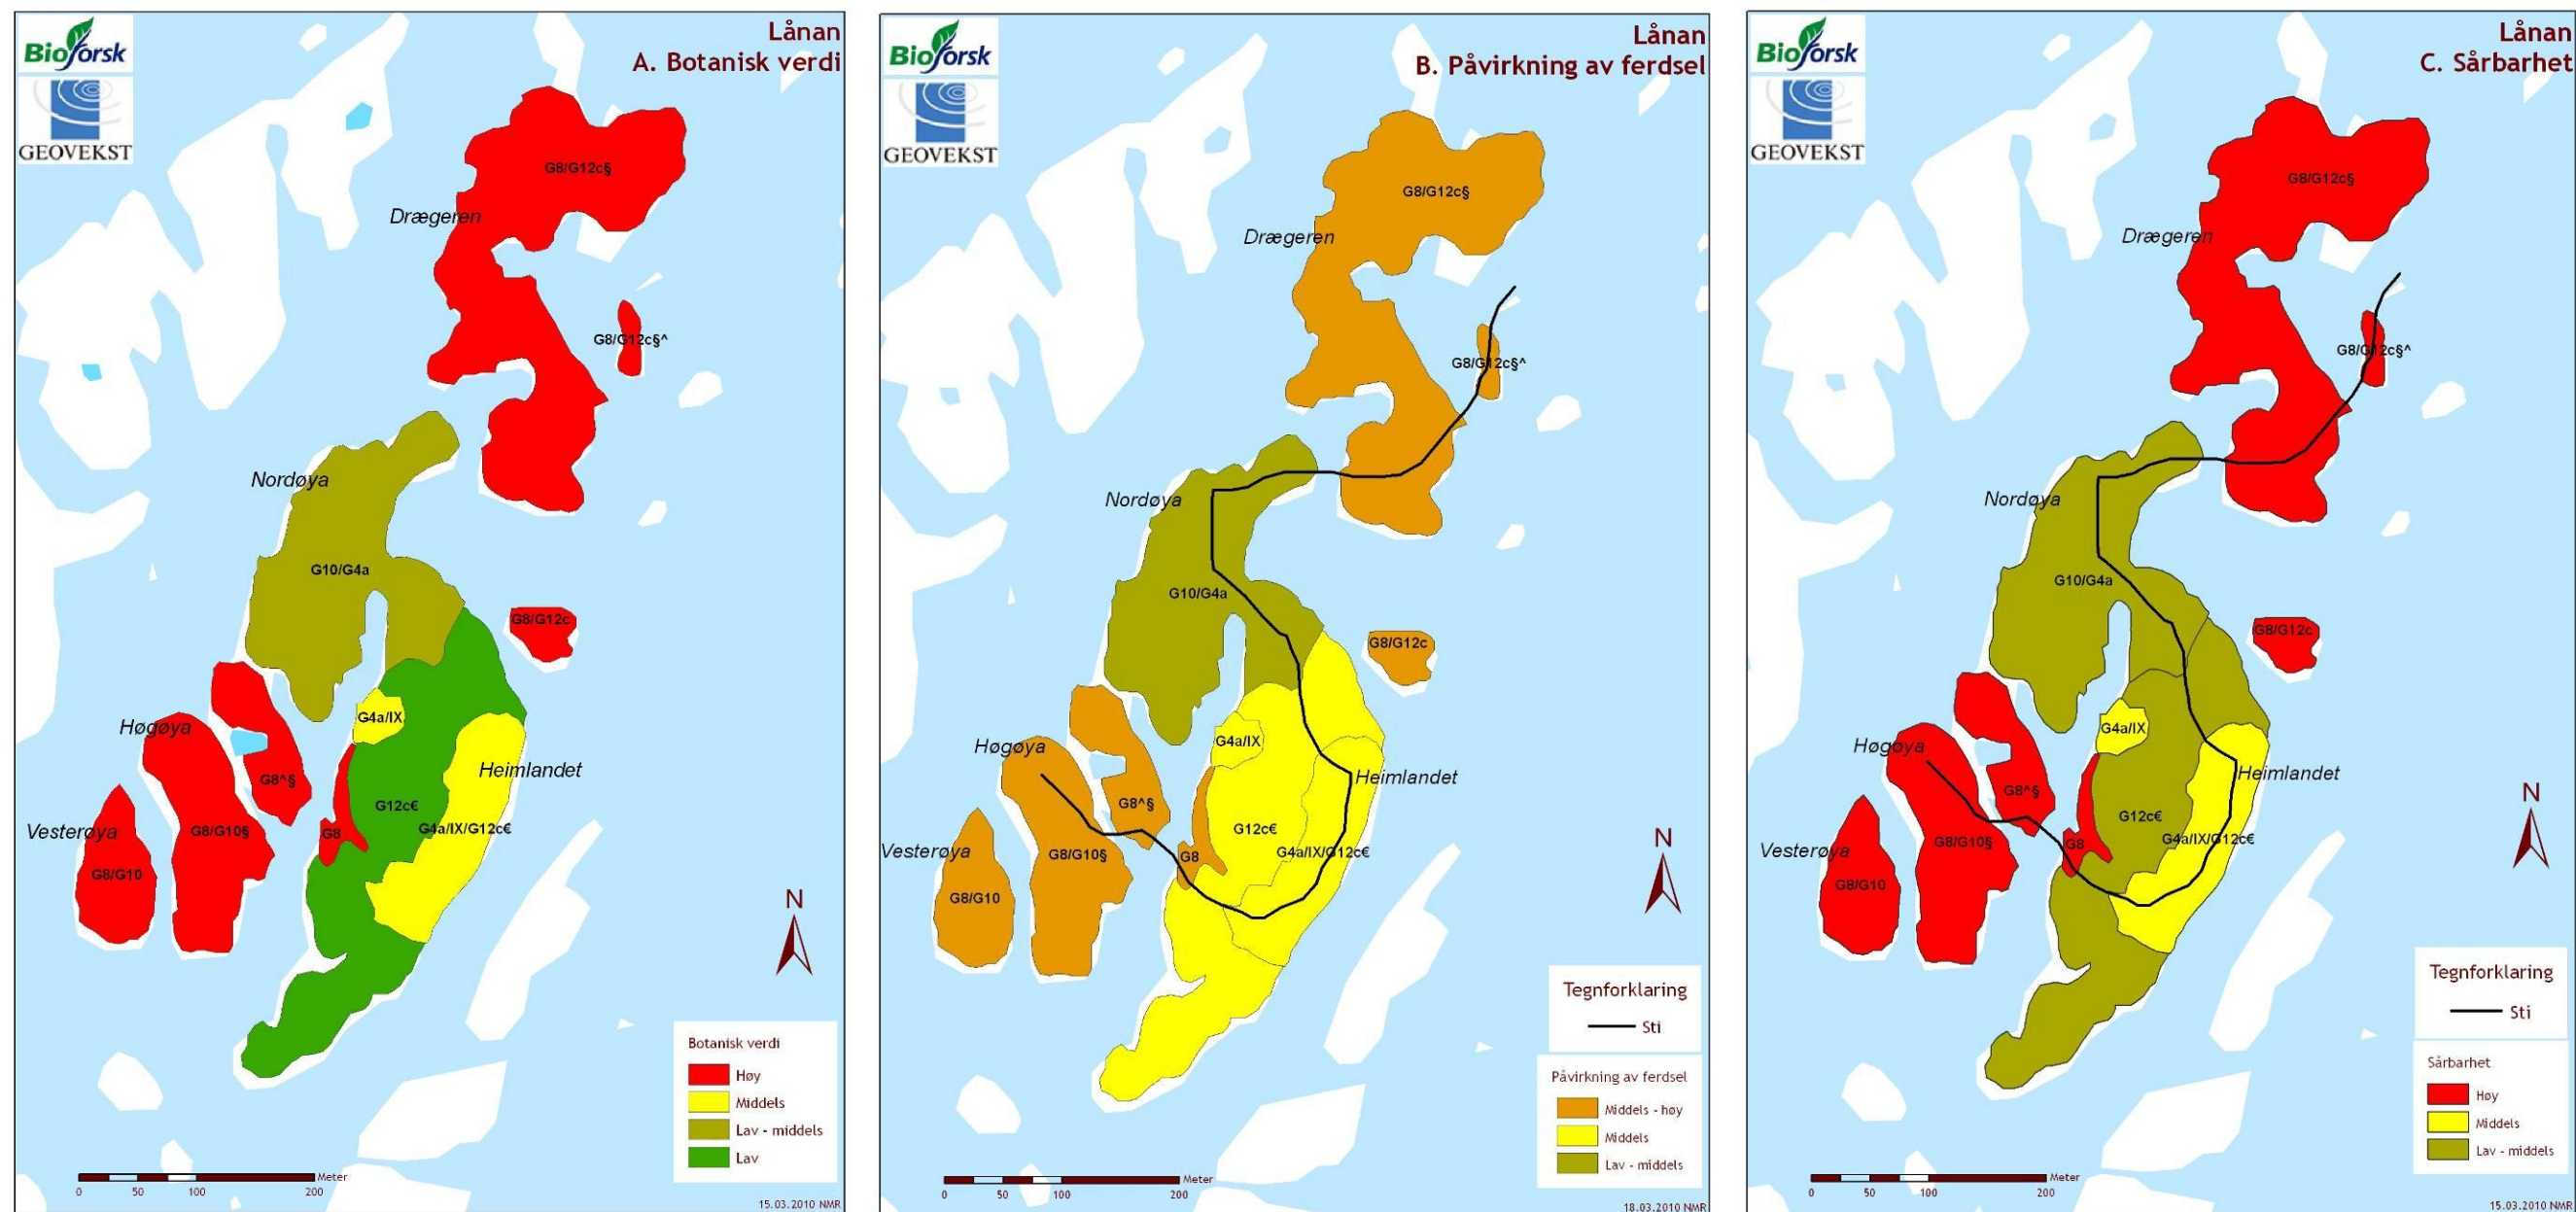
Figur 10: Lånan. A Botanisk verdi; B Påvirkning av ferdsel som samlet vurdering; C Sårbarhet (botanisk verdi og påvirkning av ferdsel). Kartene baserer seg på vegetasjonstypekart fra skjøtselsplan (Carlsen m. fl. 2010).

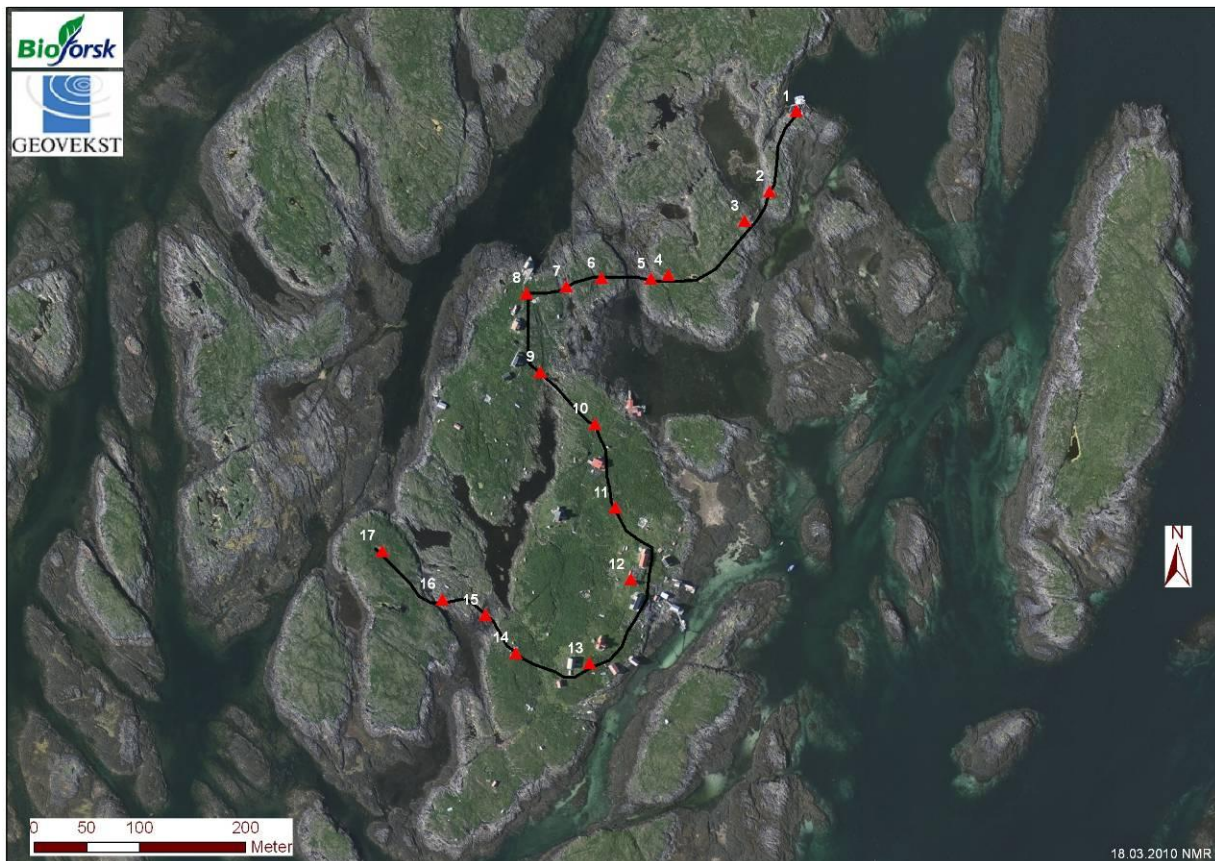
Figur 11. Stiene på Lånan vises som svart linje og omtalte stiuforminger er markert med røde trekkanter.

Stien fra flytebrygga sørover har blitt brukt i lang tid og er derfor godt synlig i terrenget. Det er derfor ikke behov for ekstra merking av stitraseen. For å krysse fuktige drag har det blitt anlagt broer (bl.a. pkt 2-3, 5-6) som forhindrer gjørmete og opptråkkete partier og gjør at stien er godt tilrettelagt for alle værforhold. På selve stien stikker berget fram i noen partier. Ellers er jordsmonnet skrint, men da med en godt utviklet grasmatte som er forholdsvis slitesterk. Erosjon og slitasje kan likevel forekomme dersom stien brukes mye og under ekstreme værforhold. Einer- og kreklingkvister har for eksempel strekt seg over stien og viser tegn på slitasje. Dette er noe man ikke kan forhindre helt, men så lenge slitasjen er begrenset til selve stien er det ingen fare. Dessuten har verken einer eller krekling noen spesiell botanisk verdi. Siden stien ligger flatt i terrenget forventes ikke at vind- og vannerosjon på sidene vil bli et problem som kan føre til at stien utvides utover dagens bredde eller at vegetasjonen rundt påvirkes på en negativ måte.

Ved pkt. 7 har stien blitt justert etter at en liten bro ble lagt ut (pkt 8). Derfor går stien gjennom et nedtråkket mjødurtefelt hvor gammelt, tørt strø ligger igjen. Strøet vil beskytte jordmonnet som ellers kan være erosjonsutsatt i den første tida etter at stien tas i bruk. Etter neste bru (pkt 9) er stien bygd opp med sjellsand, grus og større stein i kanten. Dette ble gjort på 1960-tallet for å sikre og rette opp veien. Stort sett har det etablert seg grasvegetasjonen opppå, men i noen partier stikker sjellsand fram. Tilrettelegging av stien på denne måten er en veldig fin løsning både med

tanke på bruk av materialer og stabilitet. Stien er mest brukt rundt husene (pkt 11-13) . Stien er grasdekt og forholdsvis slitesterk. På små partier som er litt fuktigere er det lagt ut treplanker og plastmatter (pkt. 11-12) for å beskytte vegetasjonsdekket og for å unngå at gjørmete partier blir større og stien dermed utvides. Uten tilleggsinformasjon virker bruken av plastmaterialer rart, men dette har vært vanlig i lang tid siden plasten er ”rakved” som ble samlet inn i fjæra.

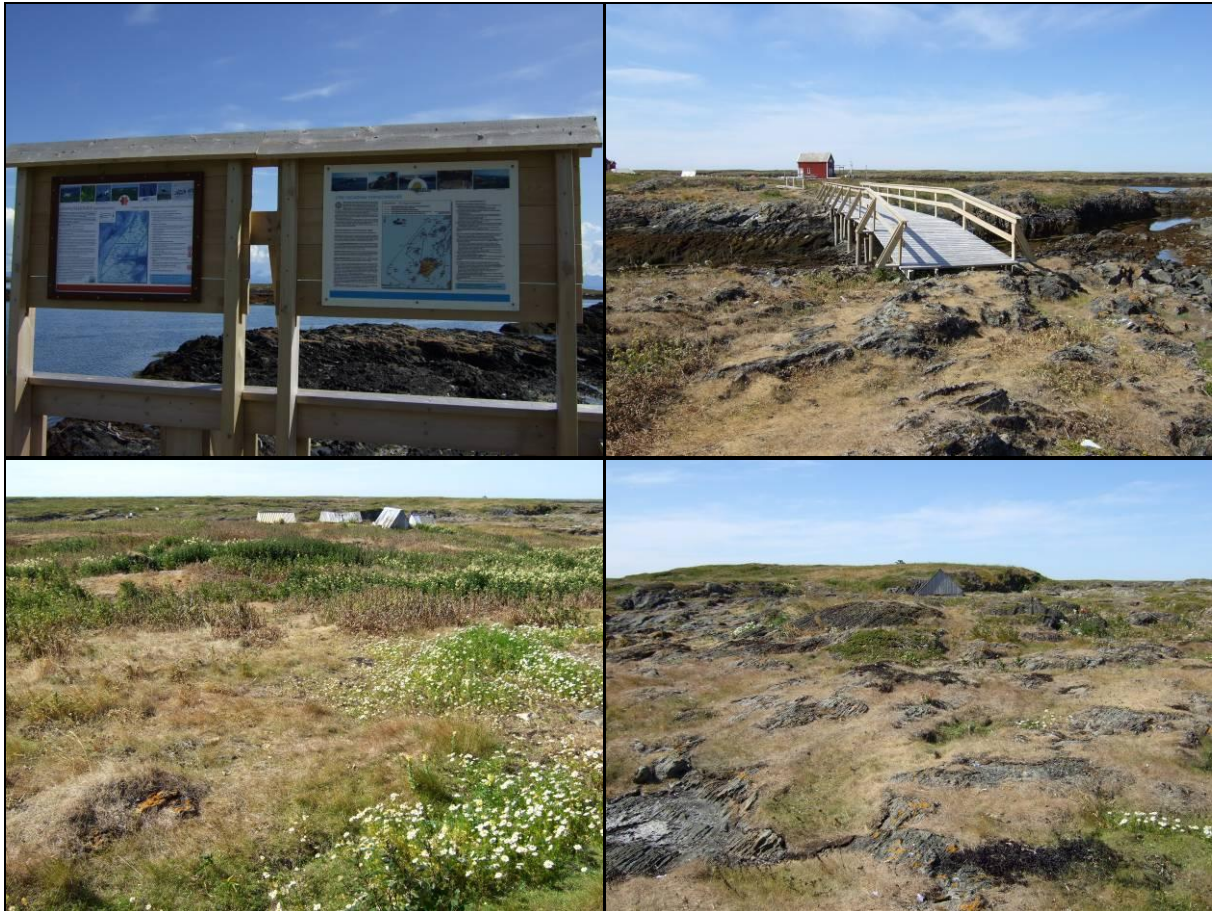
Figur 12: Informasjonstavler på flytebrygga (pkt 1) (øverst t.v.); stien på Drægeren består av grasmatter og flekker med bart berg, broer går over fuktige drag (øverst t.h.); stien fra låven til utsiktspunktet er noe utydelig i starten (nederst t.v.); pga tørke har noen grasmatter løsnet fra berget. Utsiktspunktet med benk og bord i bakgrunn (nede t.h.) (foto: A.J. Lukkassen).

De fleste turistene går ikke lengre enn til museet og låven (pkt 13). Få tar stien videre til utsiktspunktet på Høgøya (pkt 17) som er tilrettelagt med benk og bord. De som tar turen utover ferdes ofte på egenhånd i motsetning til grupper og turister som tas imot på flytebrygga og guides til museet. Stien er mindre tydelig og krysser et mjødurtefelt (pkt 14). Her ligger det nedtråkkede strøet på bakken og beskytter jordsmonnet, under tørre værforhold mot vinderosjon og under fuktige værforhold kan den binde fuktighet. Videre mot Høgøya går stien på bart berg (pkt 15) før den krysser den artsrike engutformingen som karakteriserer Høgøya. På grunn av ekstrem tørke hadde vegetasjonen løsnet på kantene til bart berg (pkt 16) og var utsatt for erosjon. Siden stien ikke er så mye brukt, vurderes dette ikke umiddelbart som akutt fordi vegetasjonsdekket og rotsystemet ellers er godt utviklet.

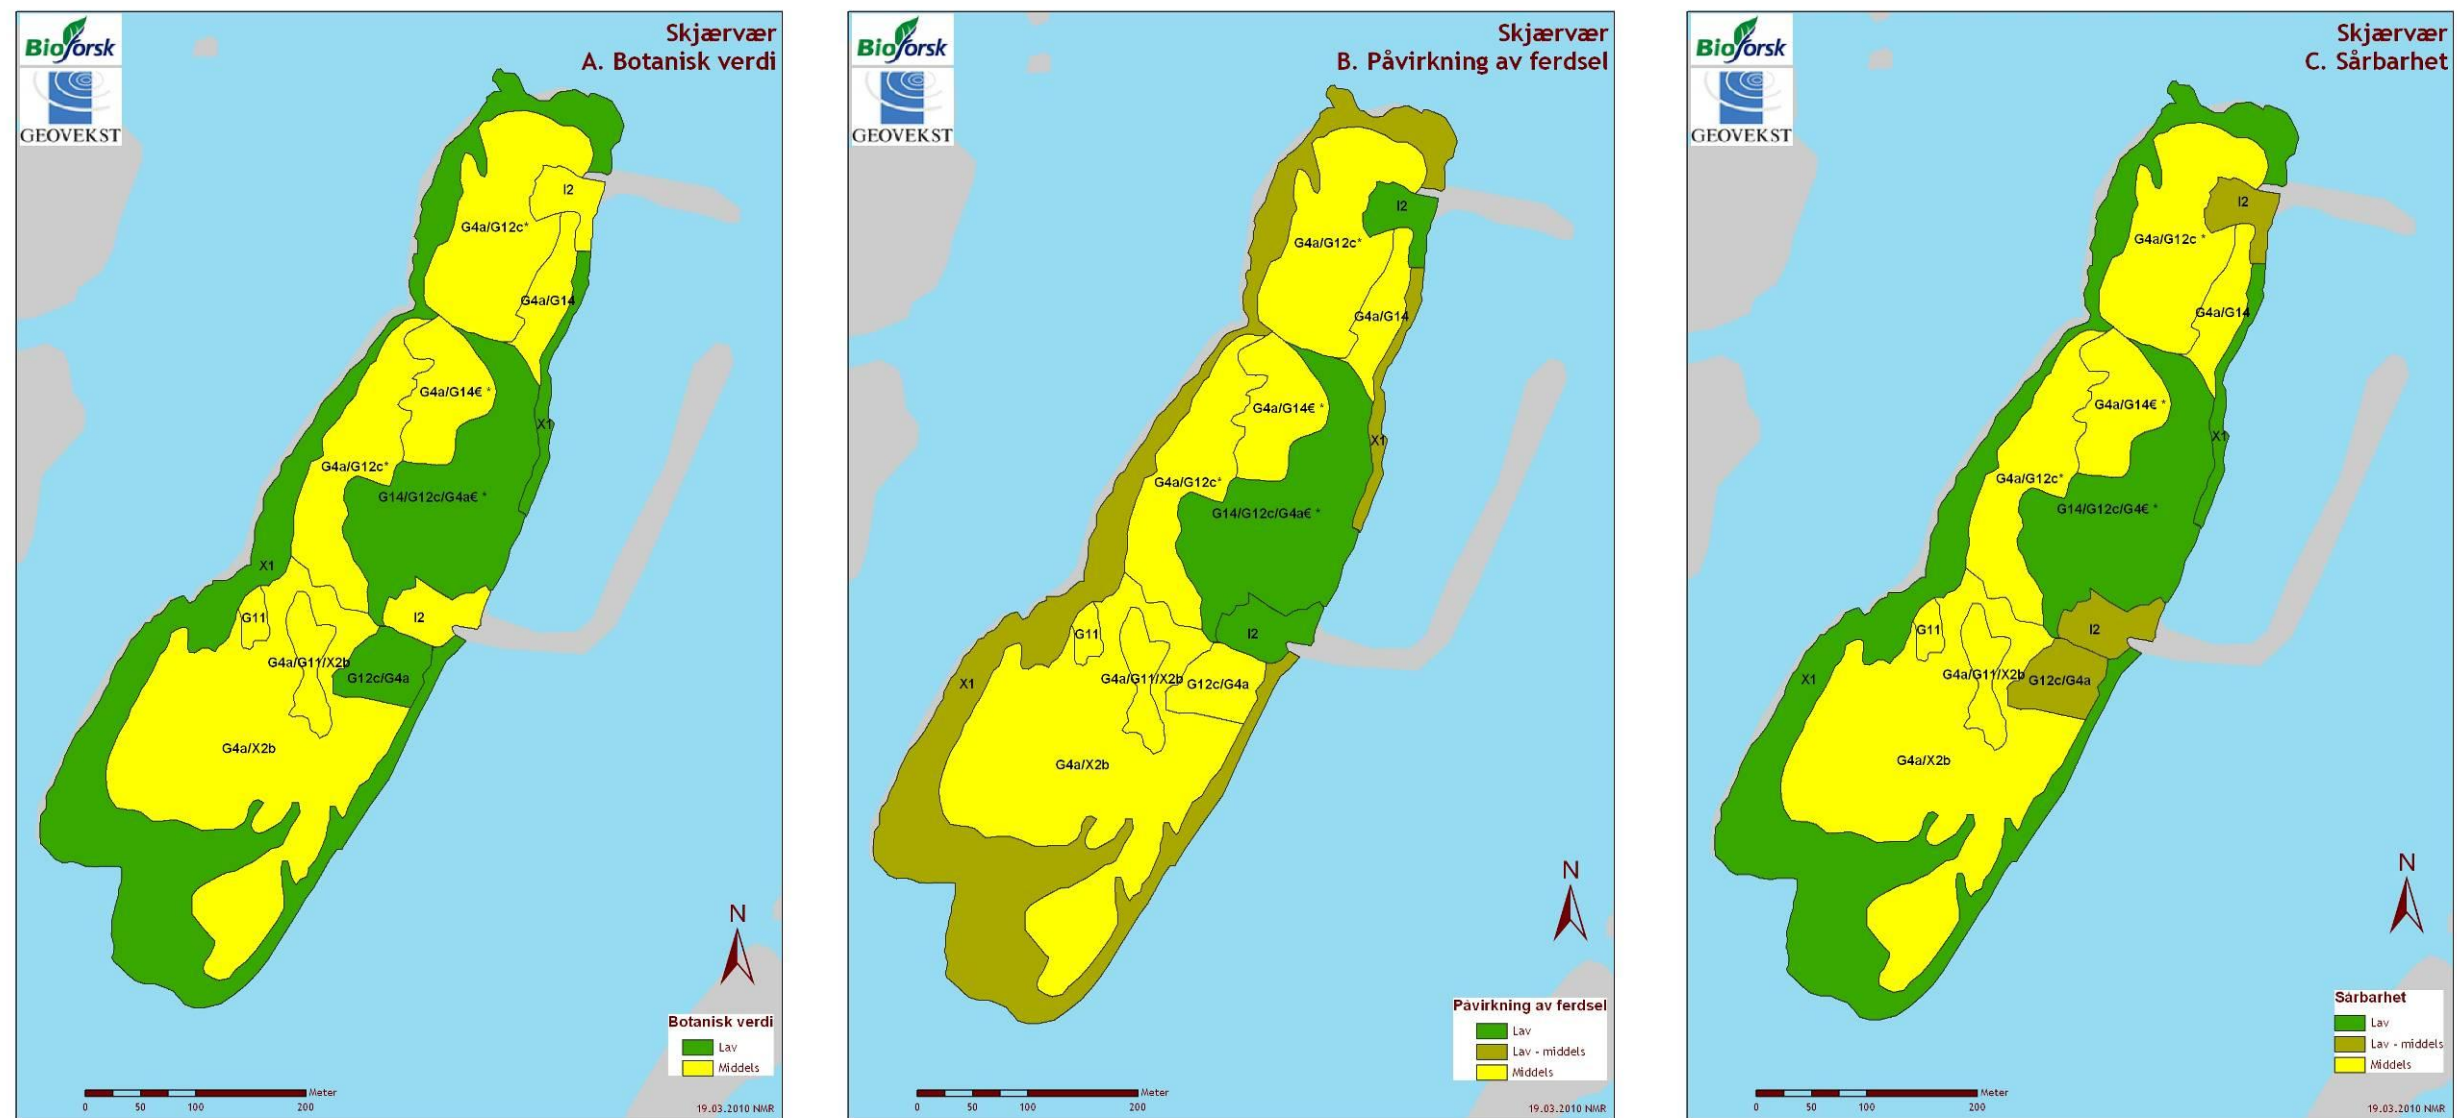
Vegetasjonstypen bergstrand (X1) dominerer strandsonen rundt hele øya. Sårbarheten i forhold til botaniske verdier og påvirkning av ferdsel vurderes å være lav-middels. Stranda grenser mot beitet (G4/G11) og fuglegjødslet eng (X2b). Vegetasjonen overfor stranda er i hovedsak artsfattig, men har konsentrasjoner av noen regionalt interessante arter. Flekker av kalkkrevende vegetasjon forekommer. Resten av øya er dekt av husdyrgjødslet, mer artsfattig eng (G4/G14) med sumpvegetasjon i flere dammer og søkk. De frodige områdene på øya er under sterk gjengroing selv om man har begynt å slå noen delområder. Dominerende art er mjødur, men også stornesle, strandrør, smårørkvein og hundegras har stor dekning enkelte partier. De gjengroede områdene er utsatt for slitasje med påfølgende erosjon hvis tråkket blir for mye, spesielt når det er bratte partier i tillegg. Ved bebyggelsen har hageplanten blåmunke/prakttyrihjelmspredd seg over store områder.

På østsiden, der det ble sprengt ut stein for bruk ved bygging av moloene, er vegetasjonen klassifisert som skrotemark med lav-middels sårbarhetsgrad ovenfor tap av botaniske verdier og påvirkning av ferdsel.

Figur 15: Skjærvær. A Botanisk verdi; B Påvirkning av ferdsel som samlet vurdering ; C Sårbarhet (botanisk verdi og påvirkning av ferdsel). Kartene baserer seg på vegetasjonstypekart fra skjøtelsesplan (Hatten & Carlsen 2007).

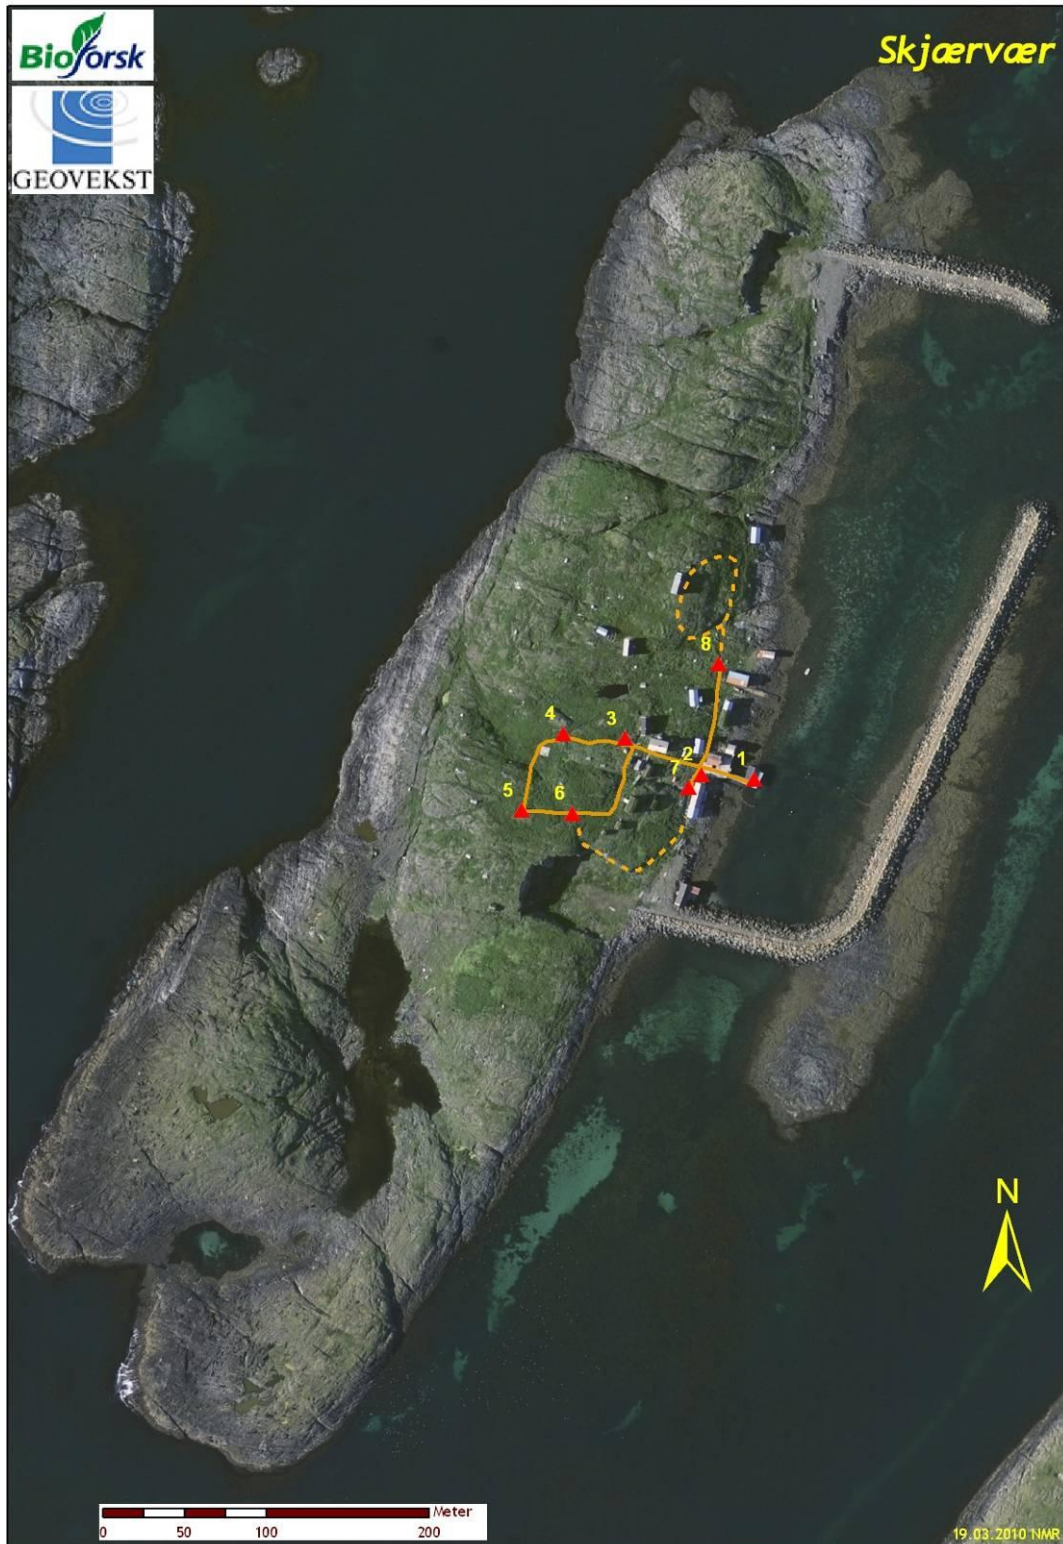
Figur 16. Stinett på Skjærvær vises som en orange linje hvor den stiplede linja står for mulig alternativ/utvidelse av stien. Spesiell omtalte stiuforminger er markert med røde trekanter.

På brygga er det et standardskilt med informasjon om Ytre Vegaøyane verneområde (pkt 2), men ingen spesifikk informasjon om turstier, ferdselsregler eller opplevelsestilbud på Skjærvær. Fra brygga går stien opp en liten bakke til bolighusene. Stien er delvis gresskledd og går mellom steiner og berg som stikker frem (Figur 17). Til tross for et godt utviklet grasmatte med rotsystem mellom steinene er stien, spesielt ved fuktig vær, utsatt for erosjon på grunn av helningen.

Bakken opp fra brygga og til husene er erosjonsutsatt ved fuktig vær og mye trakk/belastning. Her anbefales å lage en trapp eller steinlegge stien.

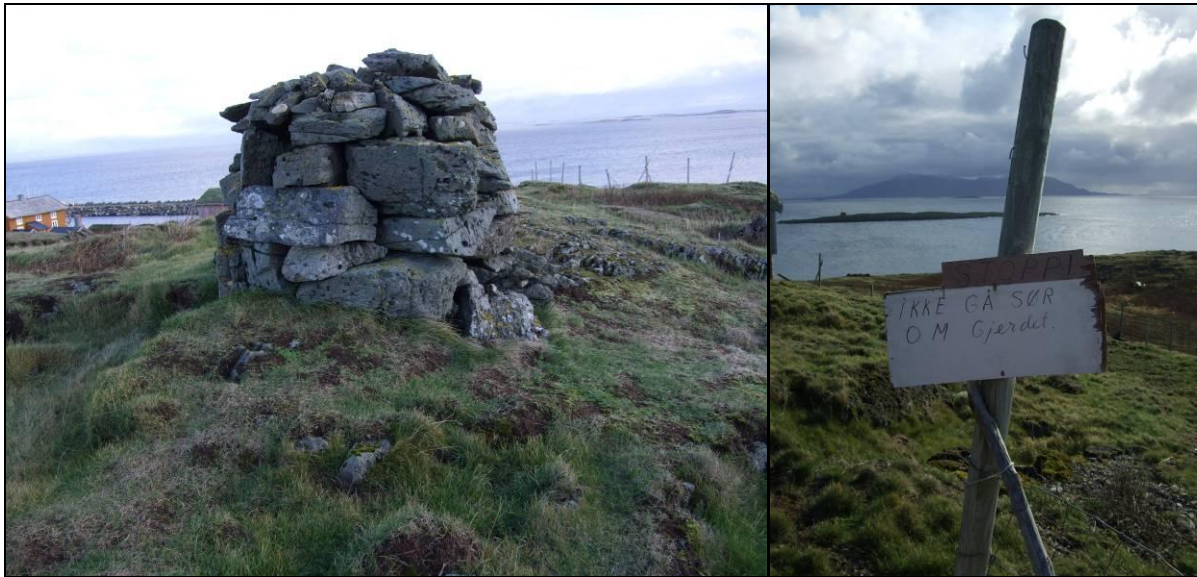
Figur 19. Varden markerer det høyeste punktet på Skjærvær og er et naturlig turmål når man besøker øya (t.v.). Et enkelt skilt informerer om forbud mot ferdsel på andre siden av gjerdet (t.h.) (foto: S. Aune).

Rundt varden finnes en lavvokst gressmatte der noe småstein og mosedekt berg stikker opp innimellom. I tillegg er det enkelte partier med eksponert bar jord rundt varden. Området er noe utsatt for slitasje fordi folk samler seg på dette punktet og trækker rundt en god del for å nyte utsikten.

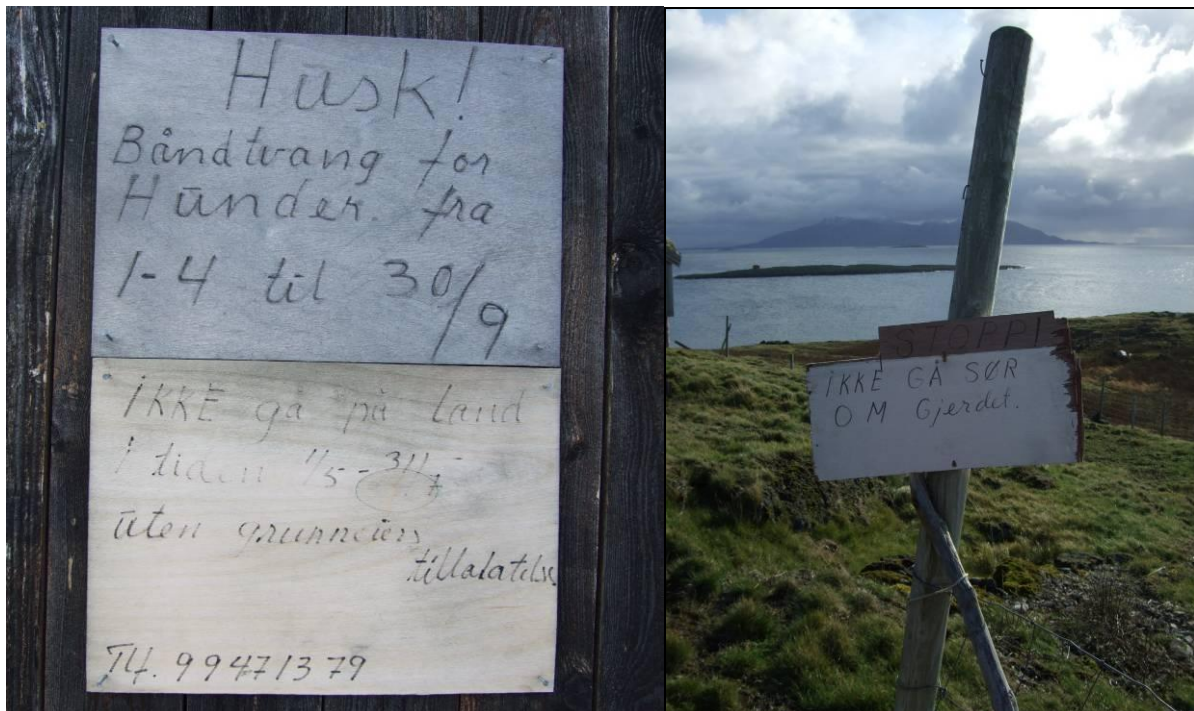
Styring av ferdsele er ønskelig, spesielt når turister ikke skal bevege seg fritt over hele øya. Derfor er det viktig å sette opp informasjonsskilt med stitrasé og ferdselsregler ved brygga. Skiltet som finnes per i dag er lite innbydende (Figur 21) og skaper usikkerhet om man er velkommen. Klar og tydelig informasjon om ferdselsregler som båndtvang for hund og begrenset ferdsel i hekkesesong bør profesjonaliseres og forklares slik at folk kan vise forståelse og følger reglene.

Figur 21. Skilt på brygga som informere om ferdselsregler (foto: S. Aune).

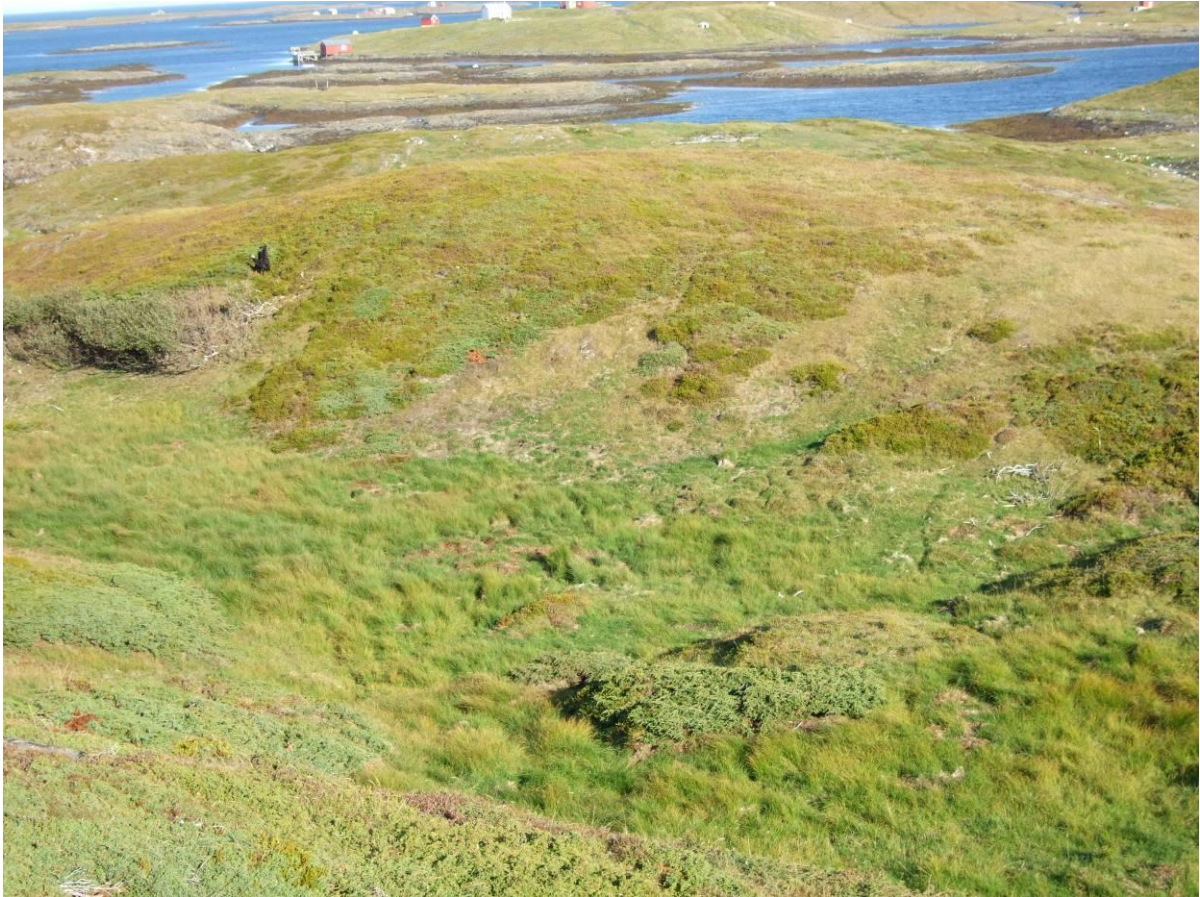
Deler av Sørgården er preget av spor fra vånd og man kunne se mange ganger og åpninger i vegetasjonsdekket. Vegetasjonen er spesielt erosjonsutsatt der våndaktiviteten er størst.

Figur 23: Vegetasjon på Hysvær består av en mosaikk av rike lyngheier og middels artsrik eng (foto: A. Bär).

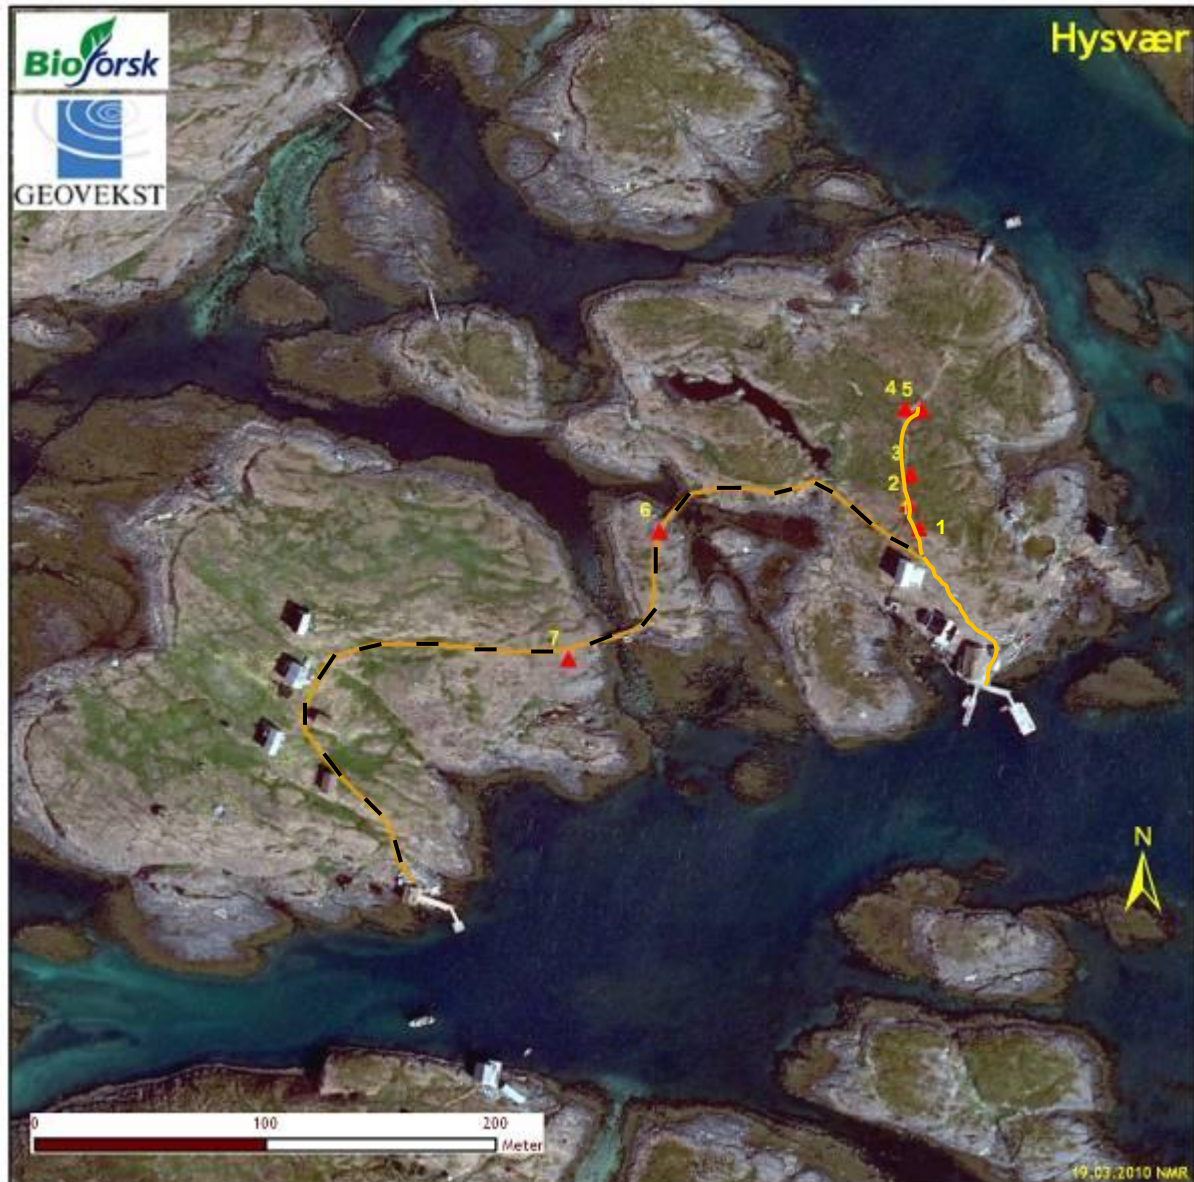
Turister som besøker Hysvær med egen båt, hurtigbåt eller som en del av en guidet tur ankommer på flytebygga på sørsiden av Sørgården hvor Gåkkå Mathus ligger. Før var det også en mulighet å komme på land på nordsiden hvor en gammel flytebrygge ligger. Denne veien (fra flytebygga opp til bautasteinen) ble tatt ut av bruk pga store erosjonsproblemer (Figur 26).

Figur 25. Stinett på Hysvær vises som orange linje hvor den stiplede linja står for mulig alternativ/utvidelse av stien. Spesiell omtalte stiutforminger er markert med røde trekanter.

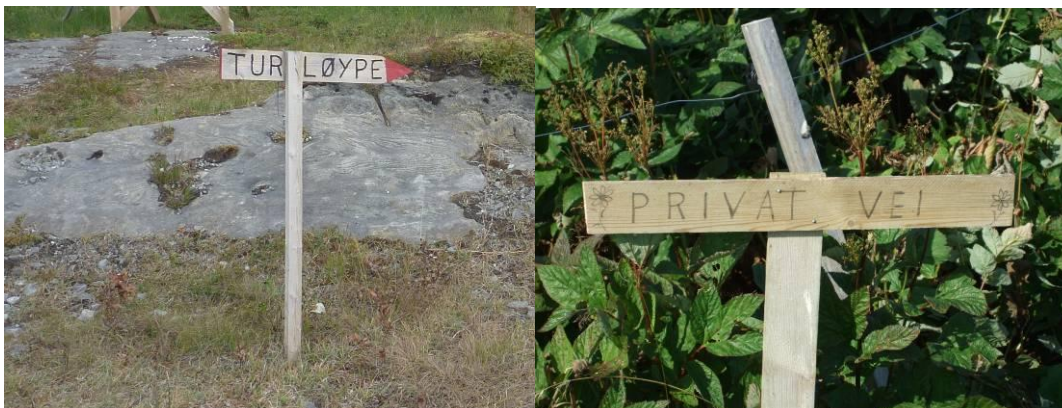
Figur 27. Et enkelt treskilt viser hvor stien går. Eksempel fra Holandsosen (t.v.); enkelt treskilt som informerer om ferdselsforbudt på privat vei. Eksempel fra Skogsholmen (foto: A. Bär).

Stien til skjæret i nordvest bør ikke åpnes for turistferdsel. Dette også med tanke på å begrense ferdselen i noen områder. Det er kanskje tilstrekkelig å tilby turmuligheter til bautasteinen og krambua. Stien til skjæret i nordvest er til dels godt synlig i terrenget på grunn av jevn og langvarig bruk. Ved stikrysset (pkt 2) bør det settes opp et enkelt treskilt som informerer om privat sti. Utformingen kan være litt mer profesjonell enn det gitte eksemplet i Figur 27.

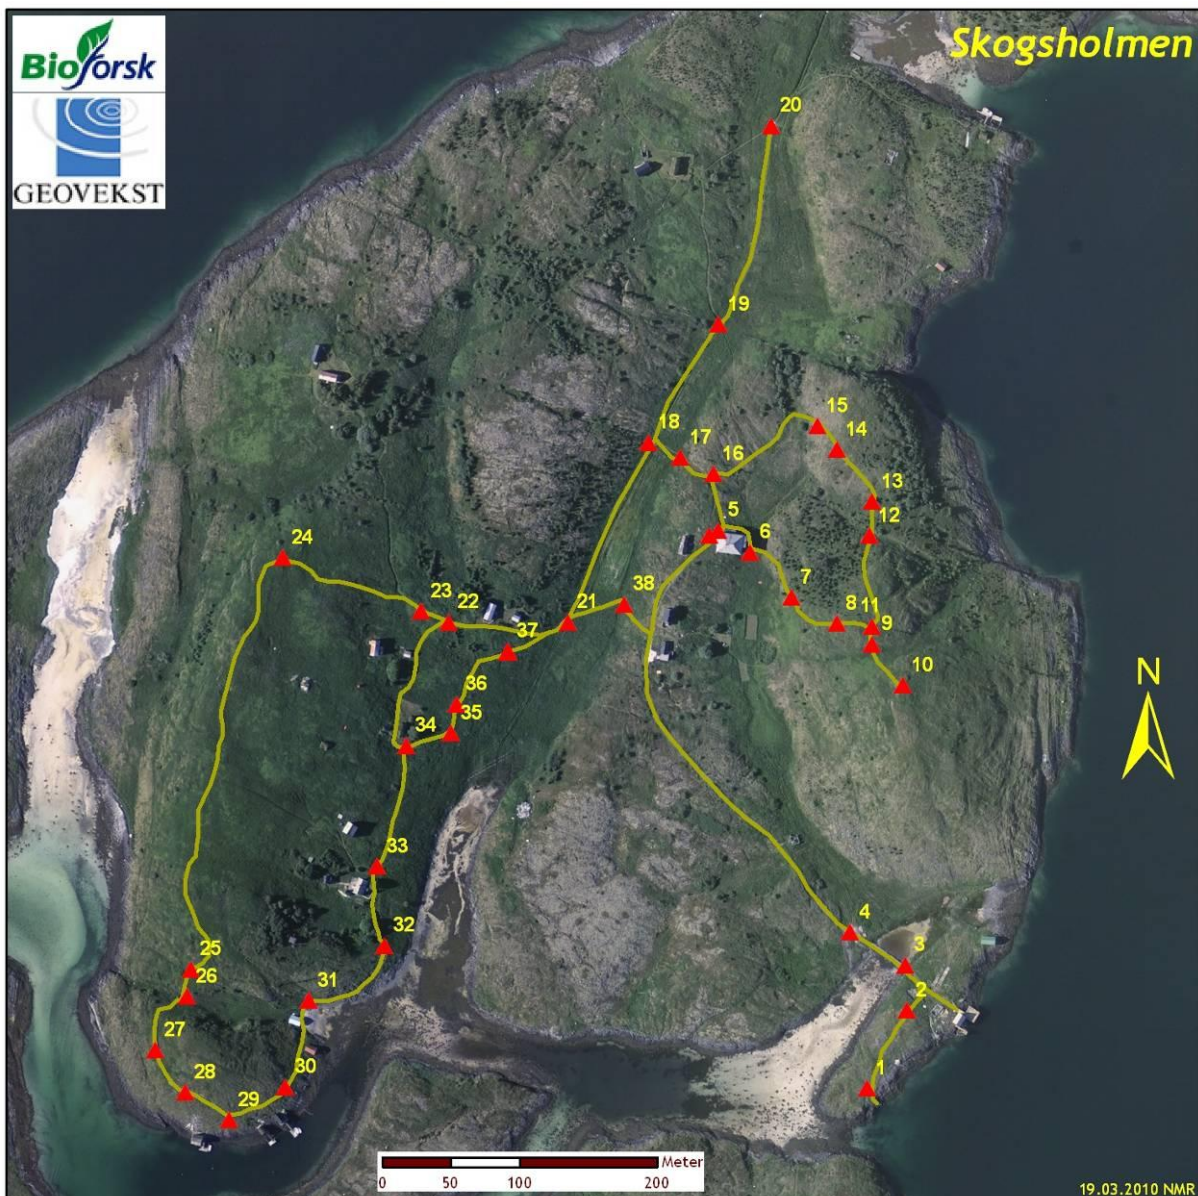
Figur 31. Stinett på Skogsholmen vises som orange linje. Spesiell omtalte stiutforminger er markert med røde trekkanter.

av mjødurrt, men etter at det ble startet med regelmessig slått begynner vegetasjonen å utvikle seg til et grasdominert feltsjikt. Likevel er noen partier veldig skrinne og her er det fare for erosjon (pkt. 23). Det å slå vegetasjonen på stiene regelmessig vil ha mange fordeler: vegetasjonen blir mer grasrik med et tett feltsjikt og er dermed mindre erosjonsutsatt, mjødurten som gjengroingsart går ut og erstattes av mer artsrik vegetasjon. Stien til utsiktspunktet blir samtidig synligere og besøkende følger den opp til toppen. På veien opp bakken var det satt opp et enkelt treskilt (Figur 34) som viser veien til utsiktspunktet og informerte om en privat sti som ikke skulle benyttes.

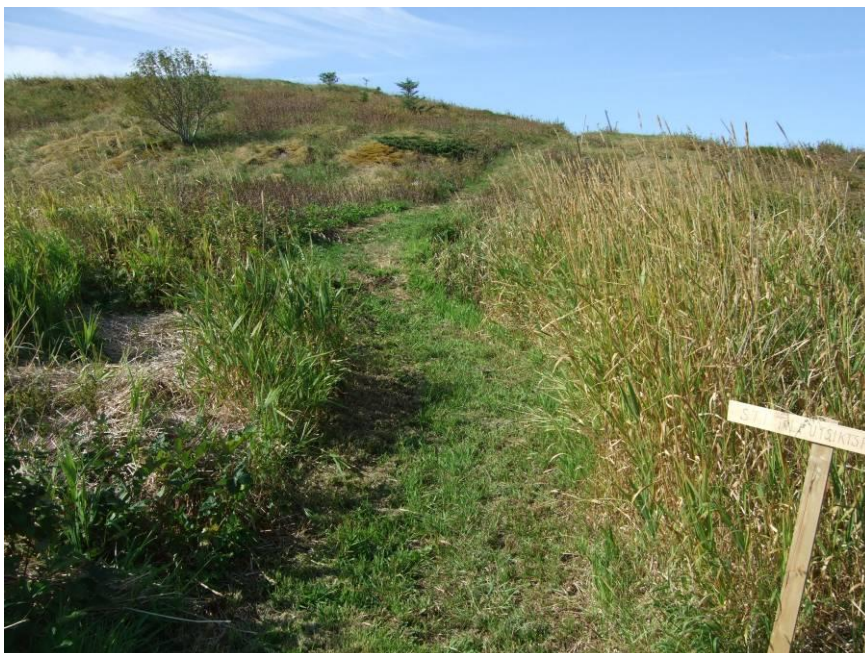
Figur 34. Stien til utsiktspunktet på vestsiden av Skogsholmen. Stien slås og er merket med skilt. (foto: A.J. Lukkassen).

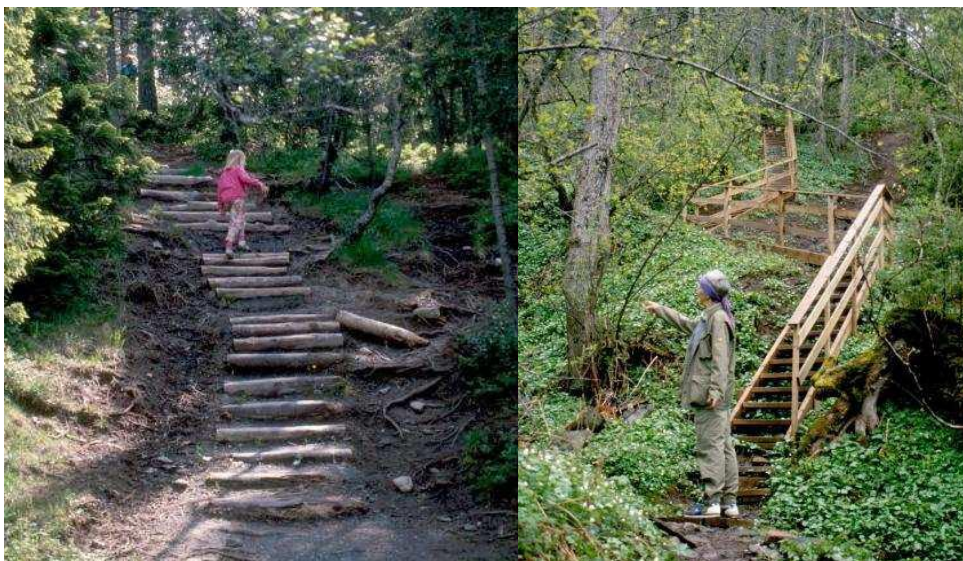
Figur 35. Trappen reduserer slitasje på vegetasjonen og holder turister på stien (DN 2006).

For å tilrettelegge en sti til utsiktspunktet på østsiden av Skogsholmen ble to alternative traseer skissert. Alternativ 2 går gjennom et lengre område av vegetasjonstyper med høy verdi enn alternativ 1 vil gjøre. Samtidig er terrenget i alternativ 2 ikke så bratt slik at store tråkkskader muligens kan unngås. Begge alternativer krever en bedre tilrettelegging og merking av en fast sti for å unngå mest mulig slitasje og arealforbruk av den verdifulle lyngheitypen. Ved valg av alternativ 1 med mindre stiforløp i lyngheia, men derimot bratt terreng bør det vurderes om å sette opp trappetrinn på mesteparten av stien. Dette medfører på den ene siden at stien og byggeelementene blir mer synlig i landskapet, men på den andre siden en tydelig tilrettelagt sti uten fare for at folk tar avstikkere i terrenget utenfor. Dette er viktig for at den slitasjesvake vegetasjonen rundt stien ikke ødelegges og etter hvert fører til erosjonsproblemer også utenfor stien. En mulig utforming av en slik trappetrinn som er skissert i Figur 35 (DN 2006) kan være aktuell, men det er viktig å unngå bar jord langs kanten med tanke på erosjon. Hvis det oppstår problemer med underlaget på selve trappetrinn bør man vurdere å strø ut litt skjellsand eller flis. Skjellsand har bra dreneringsevne og er et material som naturlig forekommer på øya. Litt mer framtreddende, men mer skånsom for vegetasjonen er trappeløsningen ved siden (Figur 35). På grunn av beitedyr på den delen av øya er det også nødvendig å installere et gjerdekliv .

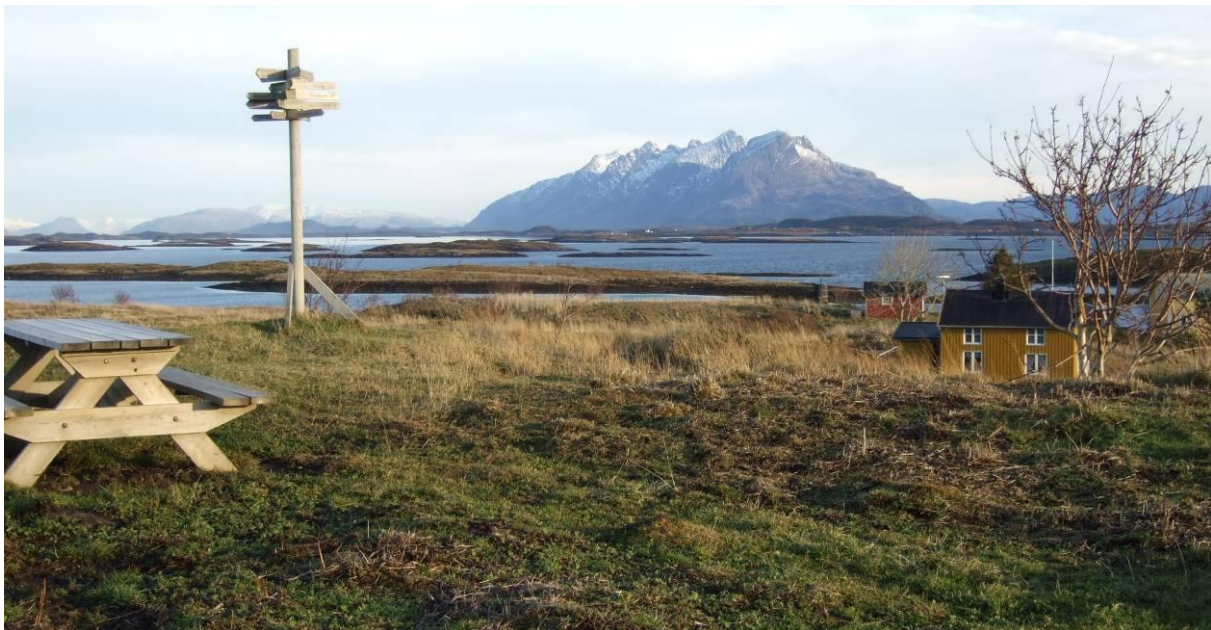
Figur 37. Tilrettelegging av utsiktspunktet på Skålvær (foto: A. Bär).

Per i dag (2009) slås arealet rundt utsiktspunktet på den vestlige toppen (pkt. 24) og stedet er dermed godt synlig for besøkende. Derimot er utsiktspunktet på østsiden på ingen måte lagt til rette. For å gjøre utsiktspunktene mer attraktive anbefales å sette opp trebenker og gjerne veiviser eller skilt som gir informasjon om landemerker. Et eksempel for tilrettelegging vises på Figur 37 fra Skålvær.
