Bioforsk Rapport

Vol. 5 Nr. 68, 2010

Sårbarhetsanalyse Vega

Status og utfordringer for ferdsel i forhold til vegetasjonens sårbarhet

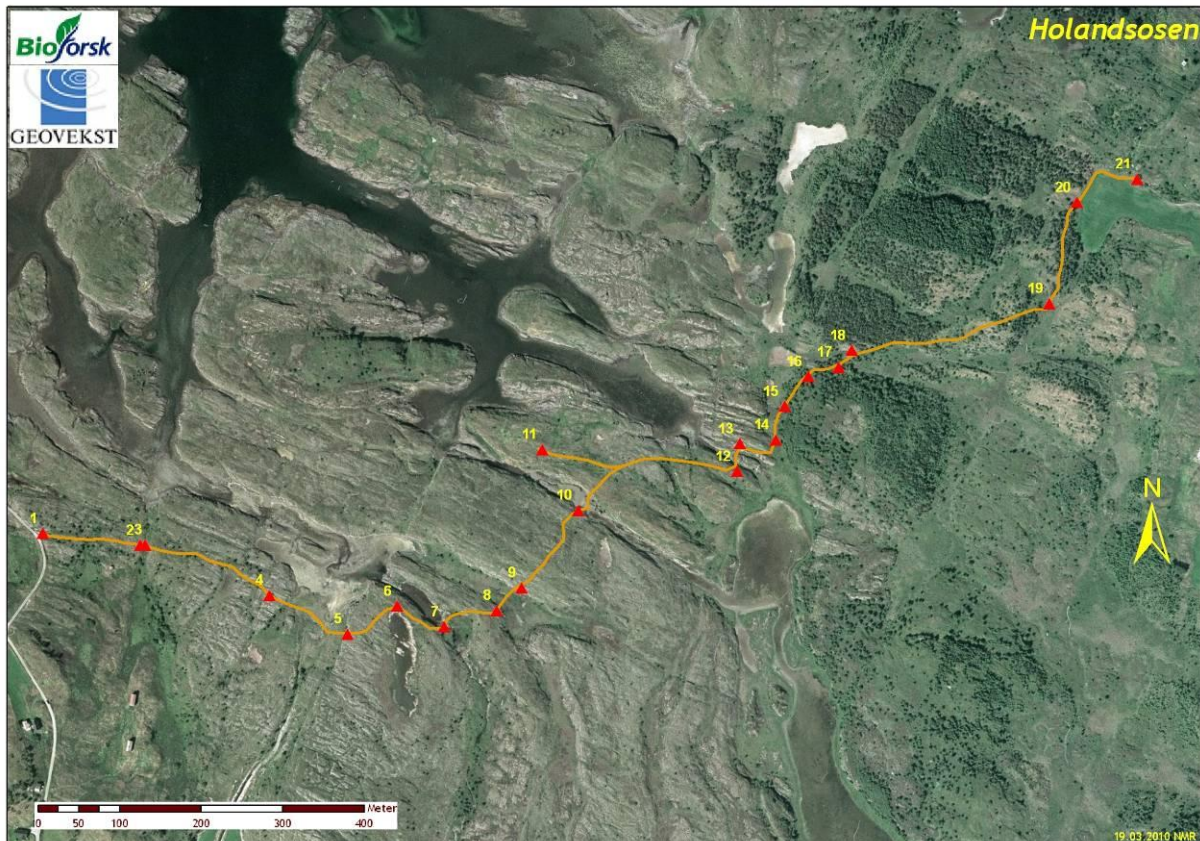
Turstien gjennom Holandsosen naturreservat følger delvis en gammel sti mellom Viksås og Holand, og delvis er den ny. Den ble nylig merket slik at turister kan benytte stien for å oppleve natur- og kulturlandskapet på Vega. Siden stien er ikke har vært mye brukt og dermed ikke er særlig opptråkket vises den ikke tydelig i terrenget til tross for merkingen. Dette vil trolig endre seg med årene, men blir en utfordringen for tilrettelegging i den første tida.

Figur 41. Stitraseen gjennom Holandsosen naturreservat vises som orange linje. Spesiell omtalte stiutforminger er markert med røde trekkanter.

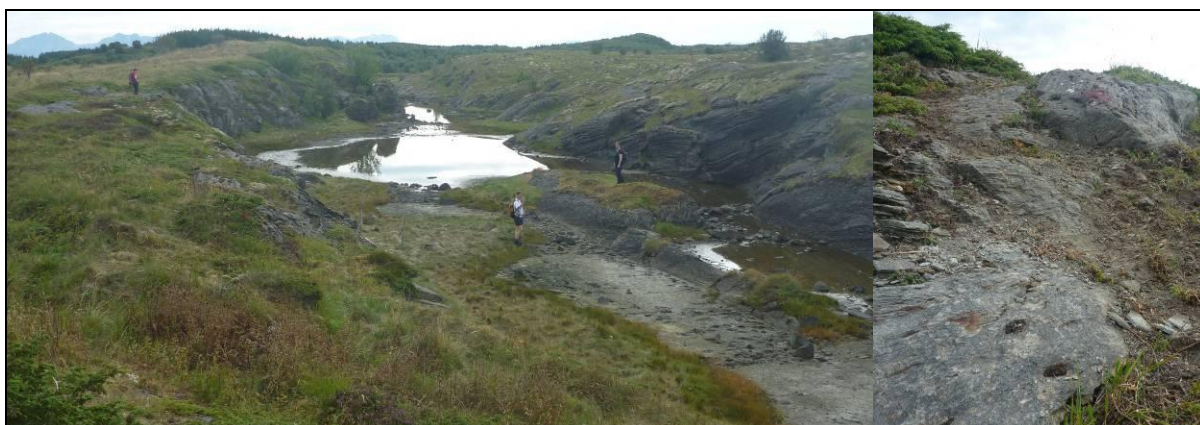
Figur 43. Besøkende følger den merkede stien gjennom Holandsosen naturreservat og er i ferd til å krysse ett av flere dalsøkk (foto: A. Bär).

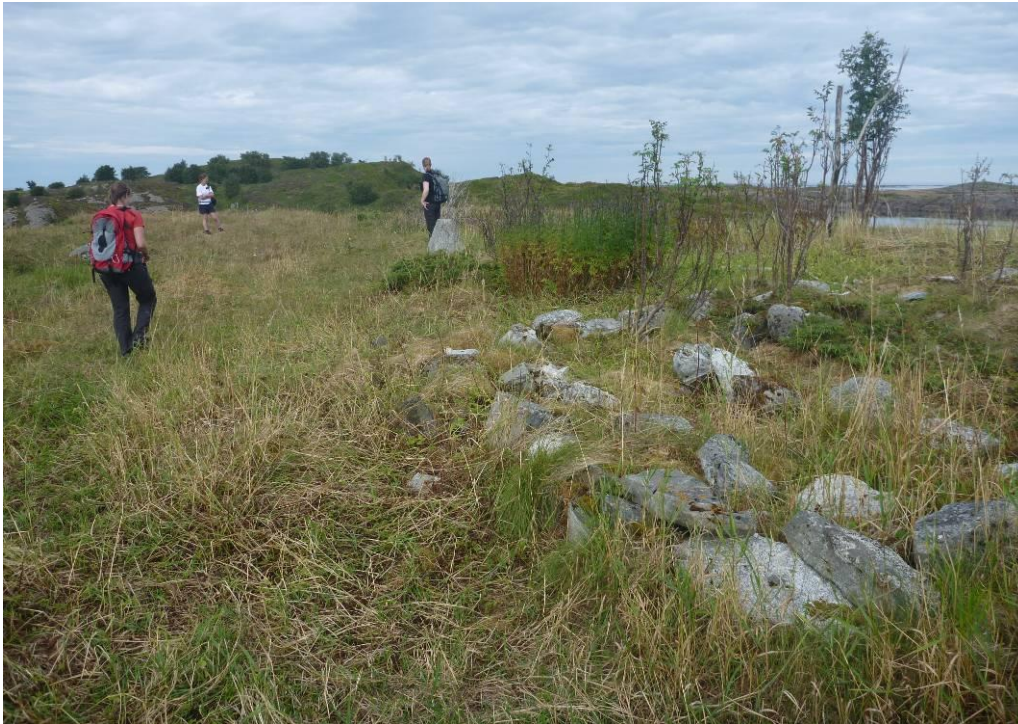
På andre siden av dalsøkket ligger gammel innmark hvor man finner rester etter gamle sommerfjøs. Vegetasjonen har engpreg til tross for gjengroing og er dominert av grasarter. Sårbarheten mot ferdsel er forholdsvis lav fordi den grasdominerte vegetasjonen er slitesterk og danner et tett feltsjikt med velutviklet rotsystem. Stien er meget vanskelig å finne og det trengs bedre merking i

begge retninger. Den offisielle stitraseen passerer ruinene av sommerfjøset (pkt. 11) med litt avstand.

Figur 44. Spor etter sommerfjøs (foto: A. Bär).

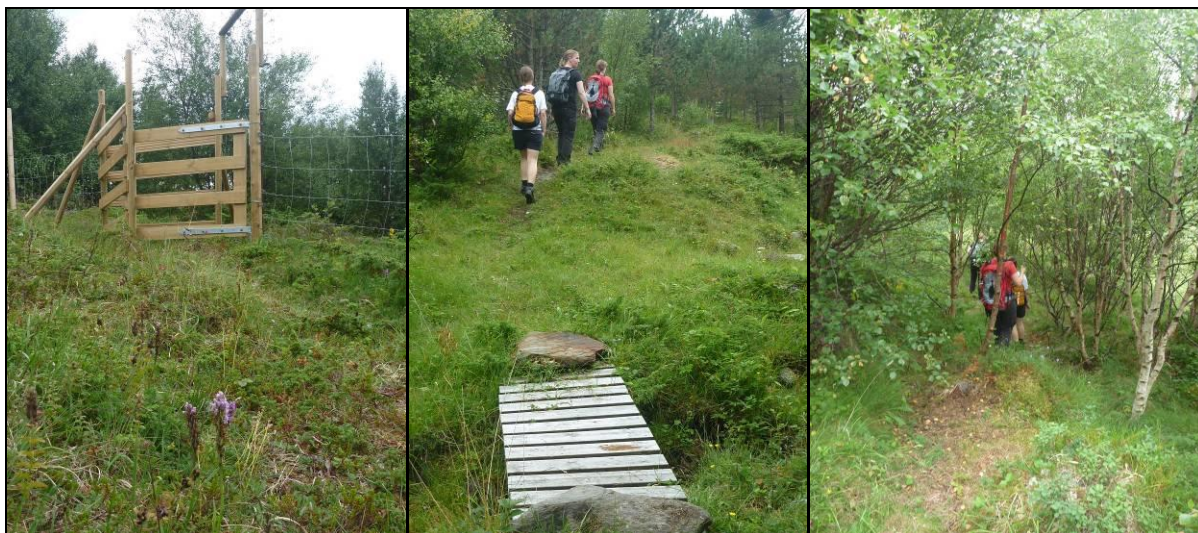
Vegetasjonen er generelt sett slitesterk selv om det finnes noen åpninger i vegetasjonsdekke som ofte skyldes tråkk av storfe i mer fuktige partier (pkt 19). Selv om antall turister og dermed slitasje sannsynligvis vil øke i årene framover, vil tråkkskader av storfe være en større utfordring enn det turistene vil påføre vegetasjonen. Derfor vurderes trusselen fra turistferdsel som minimal. Ved pkt 20 passerer man igjen en port for å forlate beitemarka og følger grusveien til gården (pkt 21) og videre til asfaltert vei. Fra asfaltveien er starten av løypa markert med et lite treskilt om "turløype" som viser mot gården. Starter turgåere fra denne siden med retning mot Havhotellet på Viksås får de ingen informasjon om naturreservatet eller stien. Siden man må passere gården ved å gå over privat grunn kan dette gjøre folk usikre på om de er på rett vei. Her bør informasjon og merking være mer tydelig.

Figur 45. Portløsning ved inngang fra Holand i det inngjerdete området (foto: A. Bär).
