Tiltak i Skibekken

Erosjonsdempende tiltak i bekken mellom Ski sentrum og
Østensjøvannet

NIBIO RAPPORT | VOL. 3 | NR. 117 | 2017

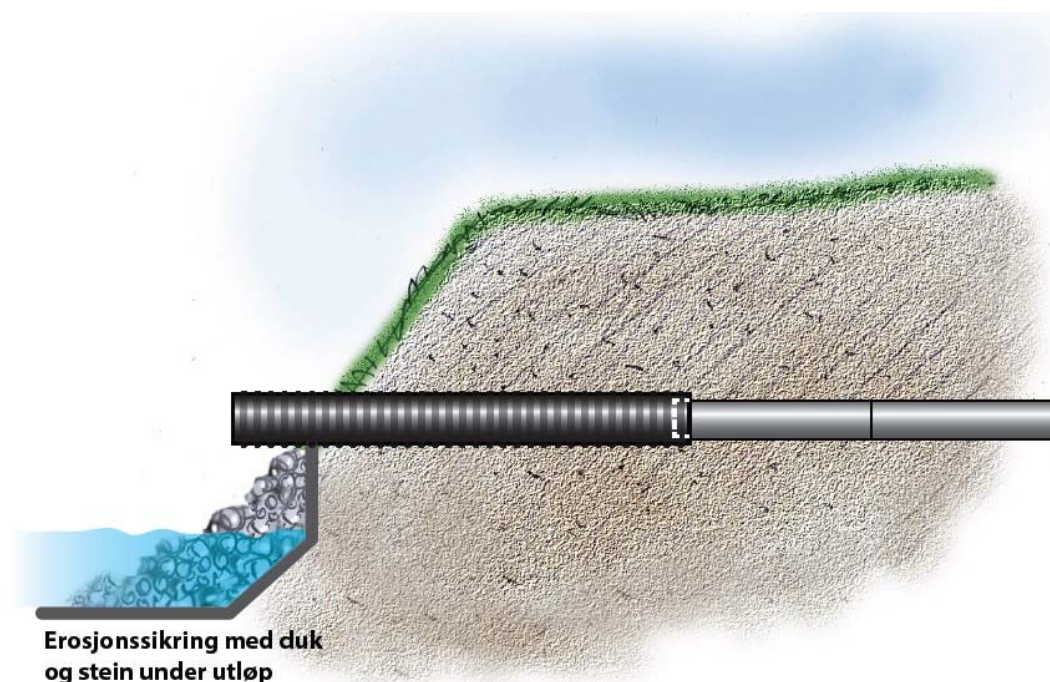
De fleste av rørene i utløpene er forholdsvis nye, men noen er gamle, utette ledninger. Disse er ustabile i utløpet, og det er flere steder erosjonssår i utløpet, og lekkasjer ved siden av siste utløpsrør. Dette gjelder særlig der det går ut rørutløp som er korte betongrør.

Figur 2. Dårlige grøfteutløp bør erstattes med nytt, rett, uperforert plastrør med erosjonssikring rundt utløpet.

De dårlige ledningene burde vært skiftet ut i utløpet og erstattes av en lengde med plastrør, gjerne et rett rør uten perforering. Dette røret kan være litt større dimensjon, og tres utenpå eksisterende rørledning, eller kobles til med en overgang. En kan gjerne ha litt ekstra fall på dette røret, og røret bør stikke litt ut fra elvekanten. Sette gjerne et merke på elvekanten, slik at røret er lett å finne igjen, slik at vedlikehold kan utføres lett.

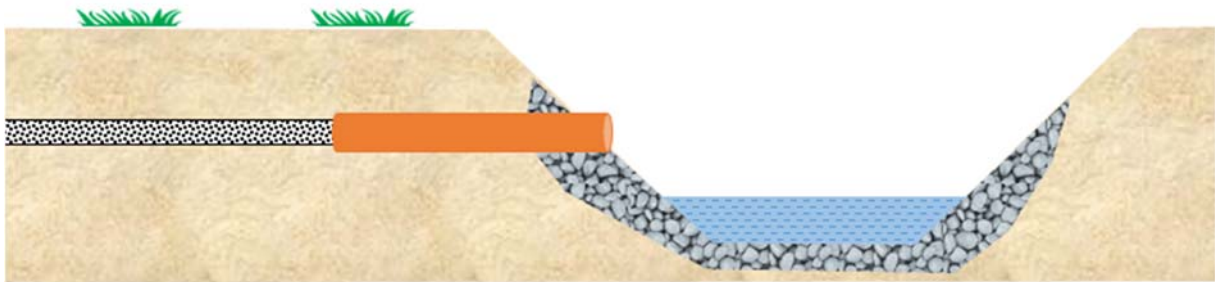
Figur 3. Større utløp må ha steinsikring også på motsatt side av bekken, der sprut eller turbulens kan begynne å grave.

Alle rørutløp skal sikres med steinsetting rundt utløpet, og steinsetting under for å hindre graving. Større utløp må også sikres på motsatt side av bekken, så ikke vannstrømmen ut av røret og turbulensen skaper graving på motsatt side. Her må det derfor steinsettes på tvers av hele bekken og litt opp på motsatt side.

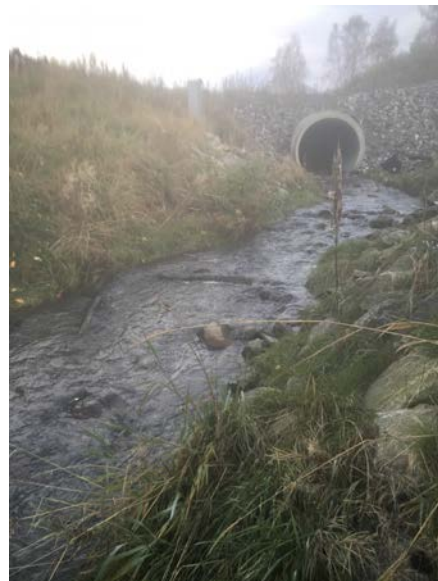
Beskrivelse: Terskel like ovenfor utløpet og steinsikring ved utløp og på motsatt side av bekken. Fortsett steinsikring 8m nedover. Reparerer steinsikring på vestsiden 10m nedenfor utløpet.

Plassering av terskelen

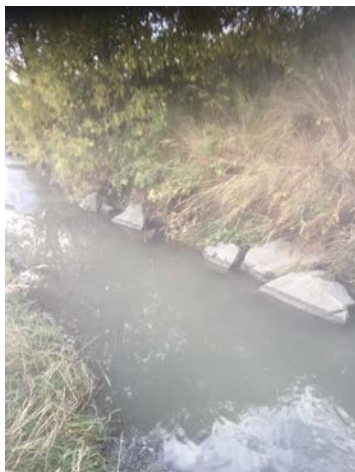
Reparasjon av steinsetting

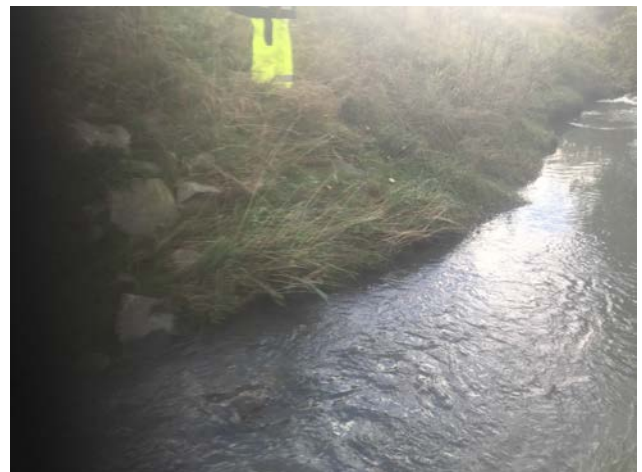
Forlengelse av steinsetting
