Mulighetsstudie for jordflytting på Østre Bjørnstad, Malvik

Anbefalinger basert på befaring og feltresultater

NIBIO RAPPORT | VOL. 5 | NR. 48 | 2019

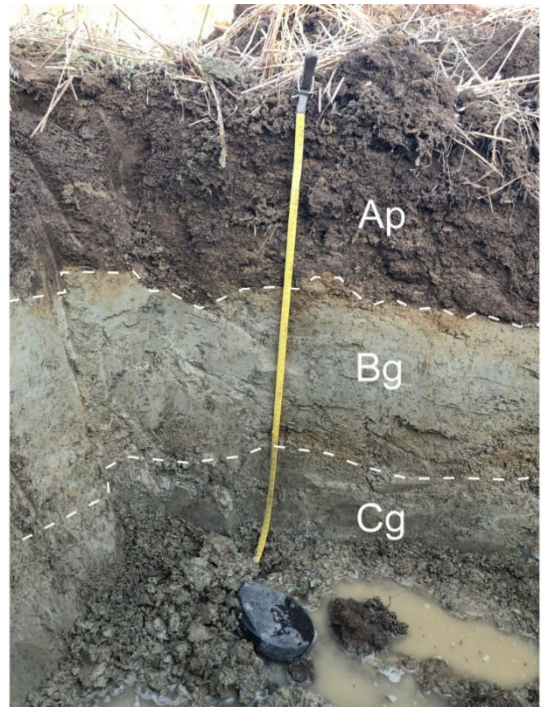
Figur 13: Profil 11 på feltdagen 9/11. Foto: Håkon Borch.

Bg, 30-60 cm Øvre del av profilet (30-35 cm) er olivenbrunt, den dominerende fargen i sjiktet (40-60 cm) er oliven, med gulbrune fargeflekker, en grå fingring med brunt oksidert materiale rundt. Skjør, smuldrer, lettleire. Rotganger, få røtter.

Cg, 60-80 cm Olivengrå grunnfarge, små, svake, lys olivenbrune fargeflekker. Svært få røtter i porer (1 mm diameter) med partikkelbelegg. Skjør, svakt plastisk, siltig mellomleire.

Egnethet for jordfytting: Ap-sjikt er av slik kvalitet at de kan bevares, mens Bw bare bør flyttes på på lokalitet 4, 5, 6. Det vil være svært vanskelig å flytte eller håndtere underliggende masser, da de består av svært plastisk, svært klebrig, stiv leire.

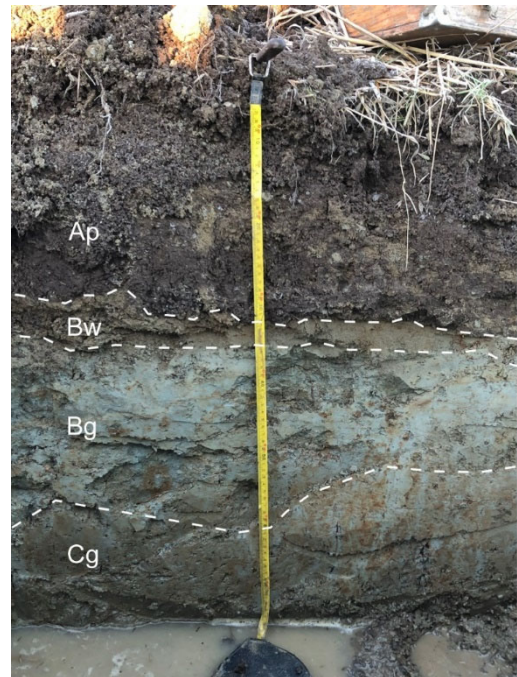
Figur 14: Profil 12 på feltdagen 9/11. Foto: Håkon Borch.

Bg, 35-60 cm Grågrønn matriks med sterkt brune, ujevne, utflytende fargeflekker, lettleire. Bærer preg av stagnert vann, og oksygenmangel. Moderat utviklet platestruktur, tydelig bioturbert, materialet sprekker opp i bioturbasjonene, rotganger. Kapillærkrefter frakter vann, svært tørkesterk, svært utsatt for komprimering.

Cg, 60-75 cm Basisfarge lys olivengrønn, skarpe mørk rødbrune fargeflekker, utflytende lys olivenbrune fargeflekker, fargeflekker dominerer. Siltig lettleire, massiv struktur, hint av platestruktur. Dyp fingring nedover fra Bw. Gamle rotganger.

Egnethet for jordfytting: Ap og eventuelt Bw-sjikt er godt nok utviklet til at de med fordel bør bevares, men siltige, erosjonsutsatte masser under bør ikke flyttes.

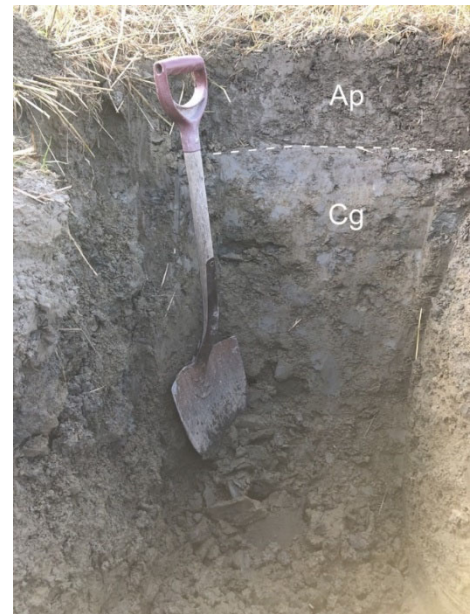
Figur 15: Profil 10 den 5/11-2018. Foto: Håkon Borch.

Ap, 0-30 cm Planert. Gråbrun, siltig mellomleire med svakt utviklet grynstruktur og avrundet blokk. Svært fuktig, hard, fast, smuldrer ikke, svært plastisk, svært klebrig. Noe rotganger.

Cg, 30-70 cm Olivengrå grunnfarge med mørk brune fargeflekker i rotganger. I hovedsak massiv, en og annen sprekkeseone med rot, enkelte røtter ned til 50 cm. Svært plastisk, svært klebrig, svært fast.

Egnethet for jordfytting: På grunn av dårlig jordkvalitet er disse massene ikke egnet for flytting, og er heller ikke av god matjordkvalitet.

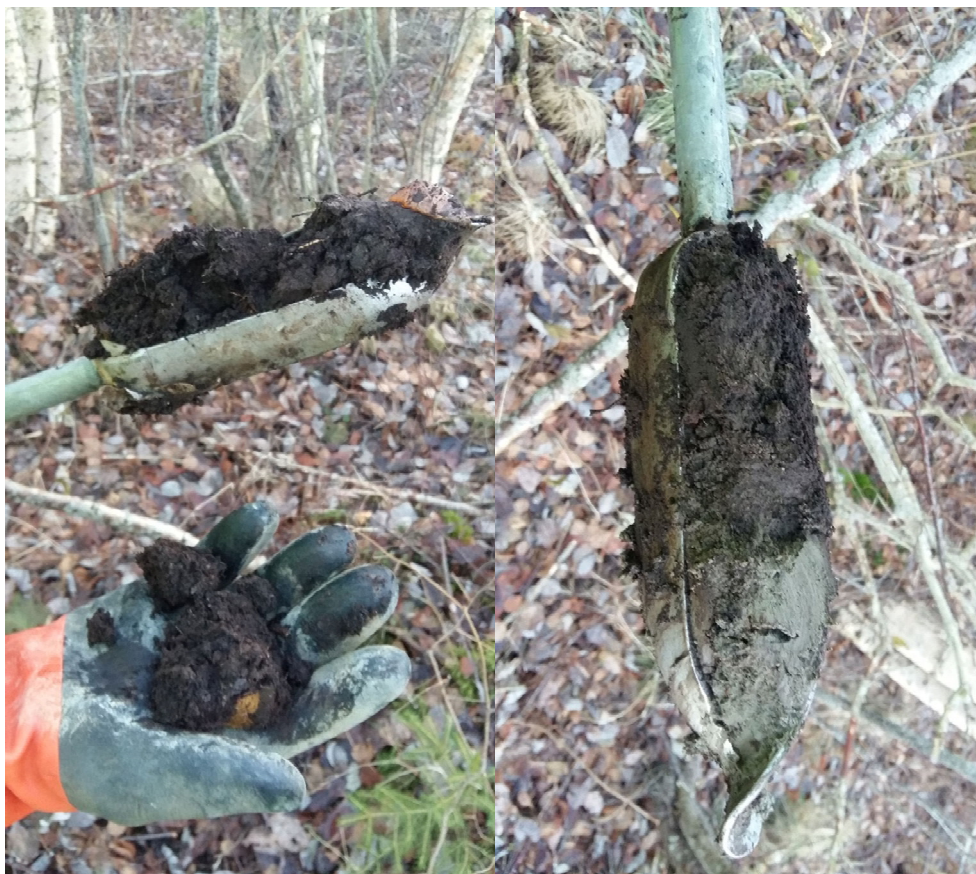
Figur 16: Prøve 1 fra Bjørnstadmyra. Sterkt omdannet torv, og overgangen til leirmineraljord. Foto: Inghild Økland.

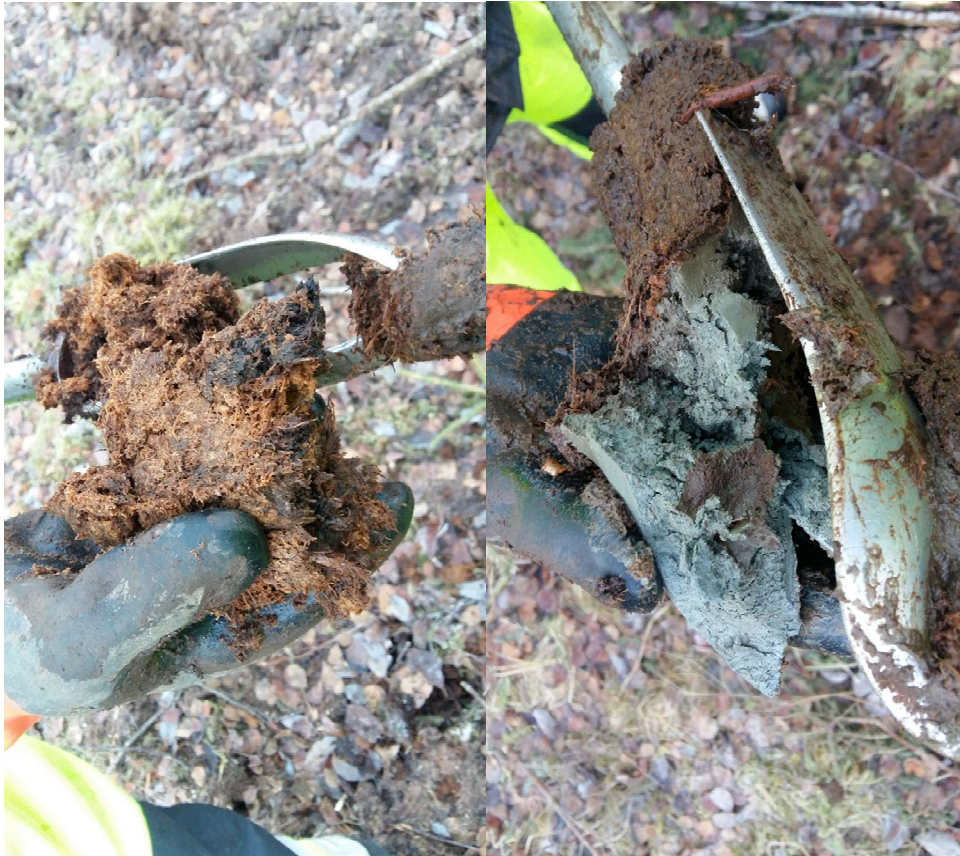
Prøve 5: Hogstflate for strømledninger. Ca. 1,5 m til mineraljord. Omdanningsgrad H2 til H3 ned til svært plastisk, grå leire.

Figur 17: Prøve 5 fra Bjørnstadmyra. Lite omdannet torv, ned til leirmineraljord. Foto: Inghild Økland.

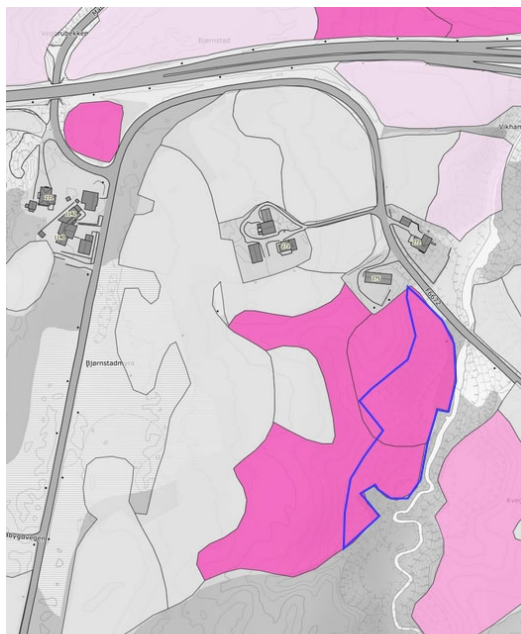
Figur 21: Dagens registrering av planering, og et grovt forslag til ny planeringsgrense i blått. Forslag er basert på høydekurvene i nord-sør retning, samt feltobservasjoner. Kartlegging er nødvendig for å finne faktiske planeringsgrenser.

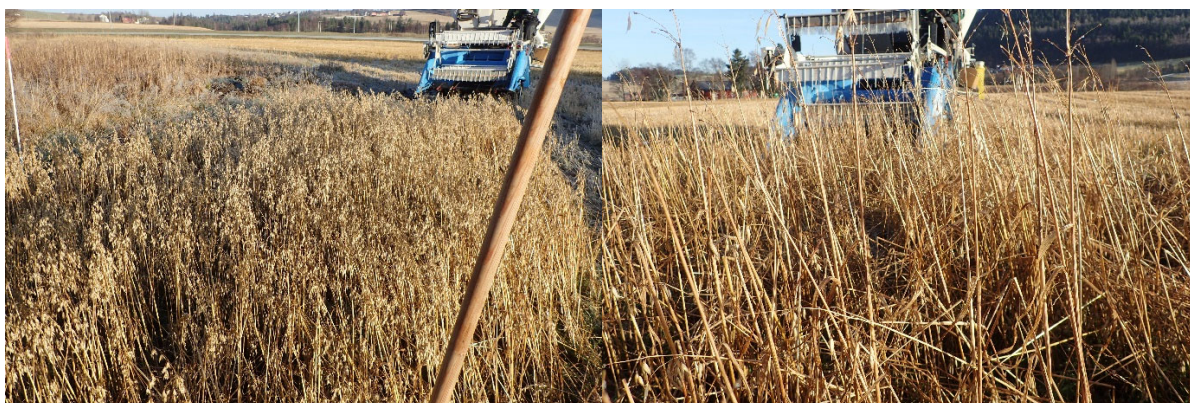
Rute	kg/daa
1	252
2	244
3	271
4	88
5	233
6	232
7	187
8	54
9	110
10	127
11	30
12	24
13	20
14	59
15	19

Figur 23: Avling på rute 2 (venstre) og rute 8 (høyre) som viser forskjellen i utbytte. Foto: NIBIO.

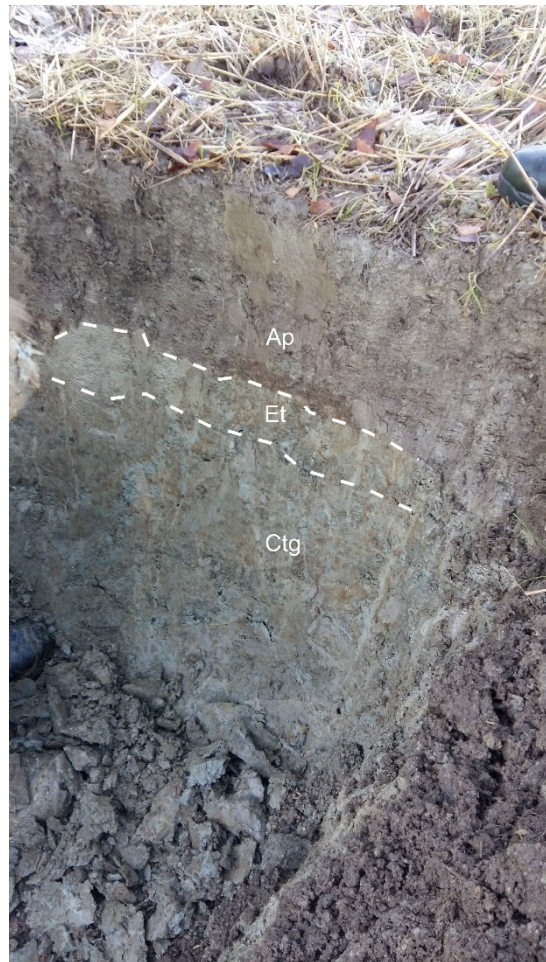
Figur 32: Profil 8 på feltdagen 9/11. Foto. Inghild Økland.

Et, 30-40 cm Siltig mellomleire. Olivengrå matriks og fargeflekker.

Ctg, 40 ned Siltig mellomleire. Bioturbert, mange meitemarkganger med leirnedvasking, grå (tyder på reduserende forhold). Rødbrune fargeflekker.

Merknad: Ap kan flyttes og tas vare på. Som

siltig mellomleire er det tvilsomt at en jordflytting av de underliggende massene vil være vellykket, da disse er erosjonsutsatte og blokkete.

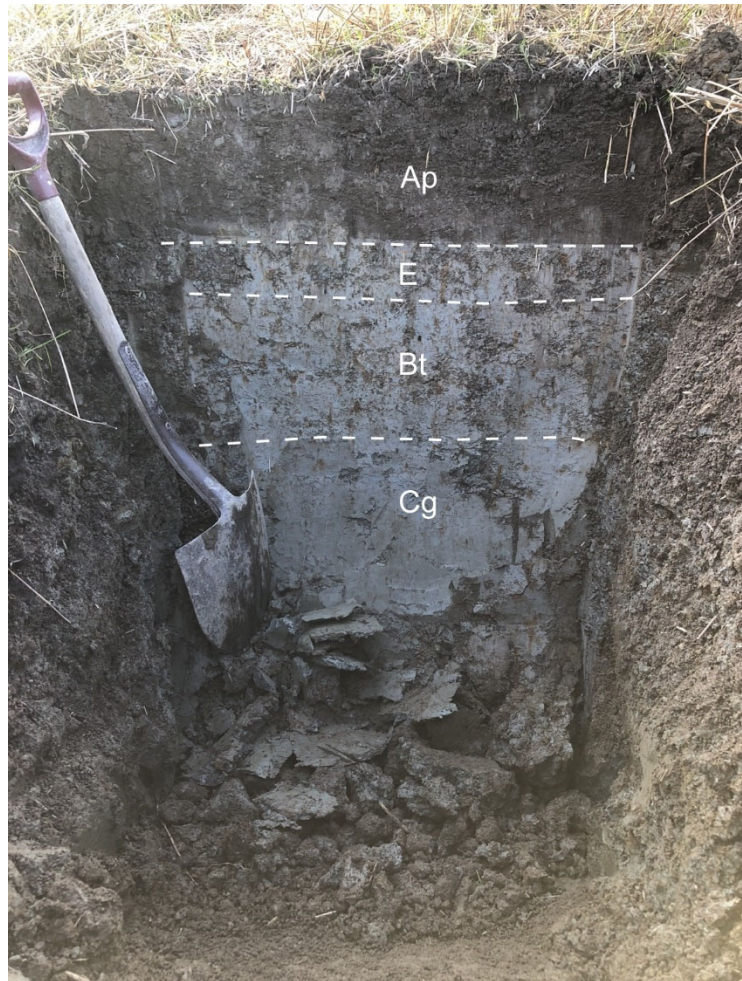
Figur 33: Profil 9 den 5/11-2018. Foto: Håkon Borch.

Anleggstekniske begrensninger ved de underliggende massene og fare for sviktende bæreevne.

Merknad: Ap-sjiktet kan flyttes og tas vare på. Ved å løsne E-sjiktetsmassene, kan også disse brukes videre.

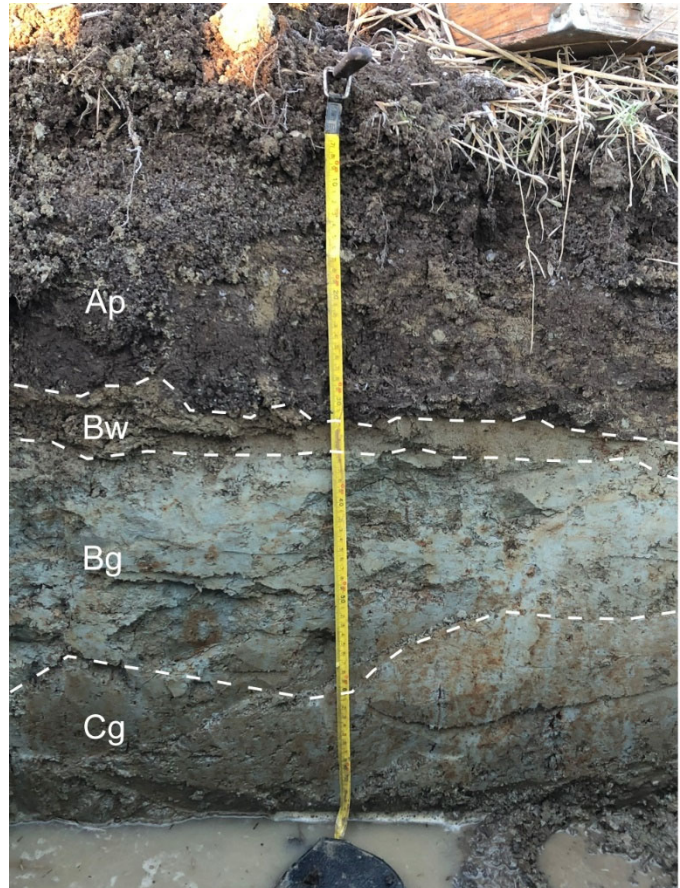
Figur 38: Profil 12 på feltdagen 9/11. Foto: Håkon Borch.

Bg, 35-60 cm Grågrønn (10Y5GY 10Y 5/2) matriks, lettleire, med sterkt brune (7,5 YR 4/6) ujevne, utflytende fargeflekker.

Stagnosol-egenskaper, reduserende lag. Reduserende kanaler nedover i sjiktet. Siltig, heterogen. Moderat utviklet platestruktur, tydelig bioturbert, materialet sprekker opp i bioturbasjonene, rotganger. Lite leire, kapillærkrefter frakter vann. Svært tørkesterk, svært utsatt for komprimering.

Cg, 60-75 cm Basisfarge lys olivengrønn (5Y 6/2), skarpe mørk rødbrune (2,5 YR 3/4) fargeflekker, utflytende lys olivenbrune (2,5 Y 5/4) fargeflekker, fargeflekker dominerer. Siltig lettleire (~15% leirinnhold), massiv struktur, hint av platestruktur. Dyp fingring nedover fra Bw. Relikte rotganger, bioturbasjon fra strandflate- eller skogsperiode?

Merknad: Bare Ap- og Bw-sjiktene bør bevares. De resterende masser er svært utsatt for komprimering, og som siltige masser er de erosjonsutsatte. Disse bør ikke flyttes eller røres.

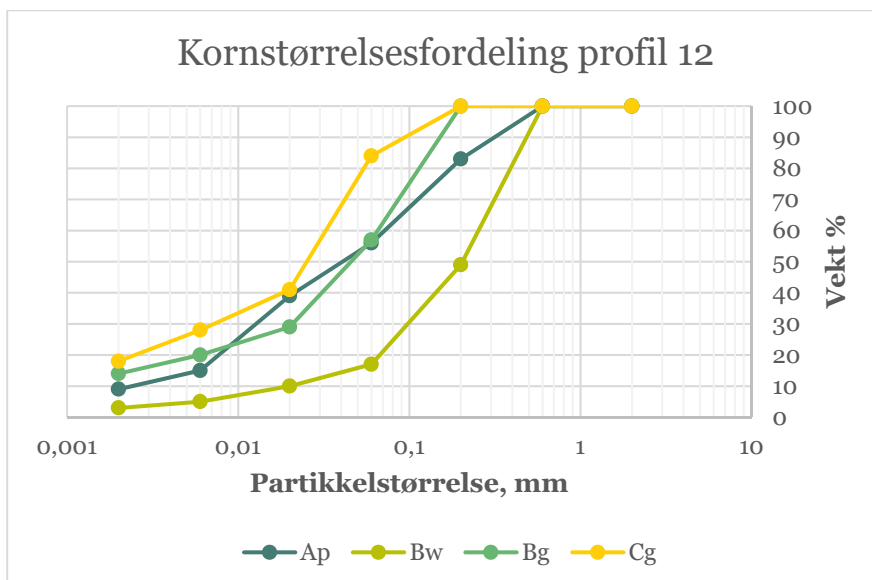
Figur 39: Kornfordelingskurve profil 12.

Etter kornstørrelsesfordeling av sjiktene i prøfil 12 (Figur 39) kommer Ap og Bw ut som siltig mellomsand, Bg har tekstur lettleire og Cg har teksturen siltig lettleire. Glødetapet var 6,7 % i Ap-sjiktet, som indikerer moldrike masser. Glødetapet var på 1,7-1,3 % i de underliggende massene, som indikerer moldfattige masser. pH varierte fra 5,3 til 5,9 i prøfilet.

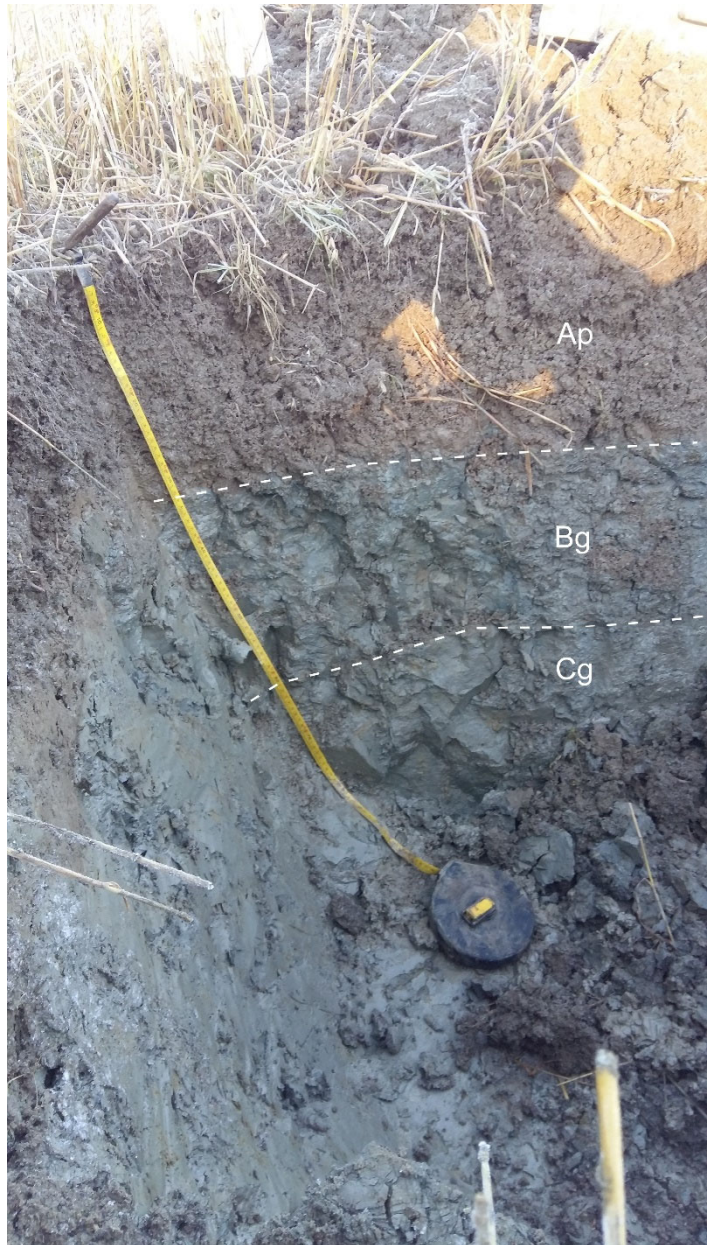
Figur 40: Profil 13 på feltdagen 9/11. Foto: Inghild Økland.

Bg, 28-60 cm Grønngrå (Gley 1 5/10Y) grunnfarge med få og små olivengule (2,5Y 6/6) fargeflekker. Prismatisk struktur, klassiske, vertikale, fine til middels fine prismer. Røtter og leirpartikler på overflaten i sprekkesoner, rotmatter. Lite videre oppsprekking, bioturbert, sprekker inn i skarpkantet blokk? Fast. Siltig mellomleire. Svært plastisk, svært klebrig.

Cg, 60-90 cm Grønngrå (Gley 1 6/10Y) med brungule (10YR 6/6) utydelige og utflytende fargeflekker. Svak prismeantydning, vann på overflater, svakt bioturbert. Stiv leire. Svært plastisk, svært klebrig. Meget fast.

Merknad: Det vil være store utfordringer knyttet til flytting av Bg-sjiktet med prismatisk struktur intakt. Fordi massene er svært plastiske og svært klebrige og med høyt leirinnhold, anbefales det ikke å flytte disse massene. Ap-sjiktet er godt utviklet og bør bevares, men de underliggende sjiktene har stor risiko for sviktende bæreevne, spesielt i våte perioder.

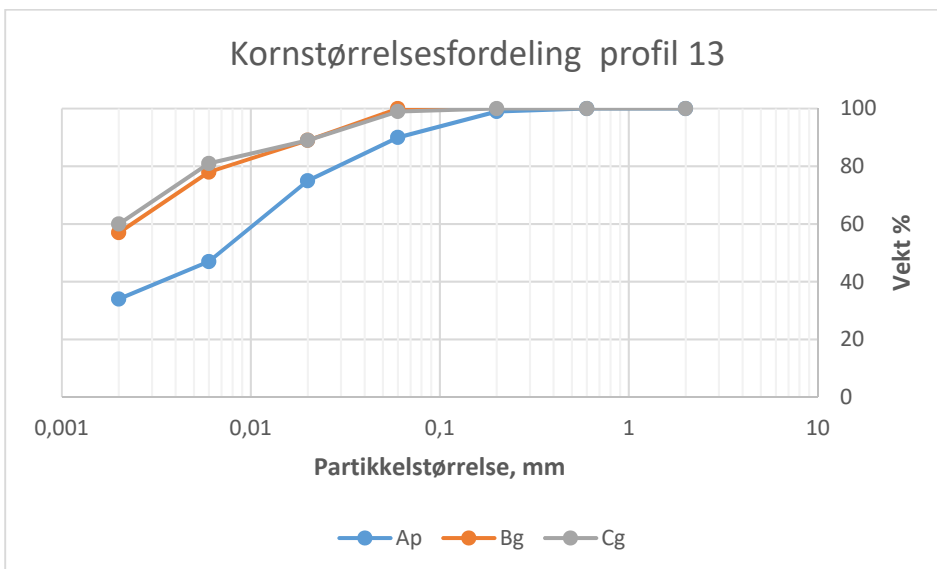
Figur 41: Kornfordelingskurve for profil 13.

Massene i profil 13 var svært finkornede (Figur 41), med siltig mellomleire over stiv leire. Glødetapet i Ap-sjiktet var på 5,8 %, som indikerer moldrike masser. Dette sank til 2,6 og 2,8 % i henholdsvis Bg- og Cg-sjiktet, som tilsvarer mer moldfattige masser. Med en pH på 6 i Ap-sjiktet, økte på nedover til 6,9-7 i underliggende masser.

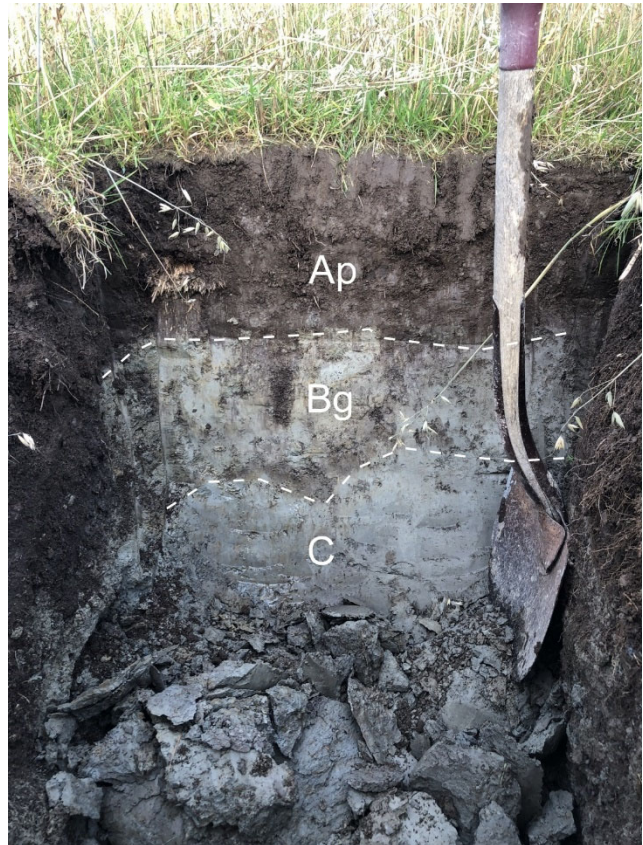
Figur 42: Profil 14 den 5/11-2018. Foto: Håkon Borch.

Bg, 30-60 cm Olivengrøtt med olivenbrune fargeflekker. Mange, store meitemarkganger.

C, 60-? cm Grått sjikt. Dette sto under vann på feltdagen.

Merknad: Svært høyt grunnvann. Ap-sjikt bør bevares.

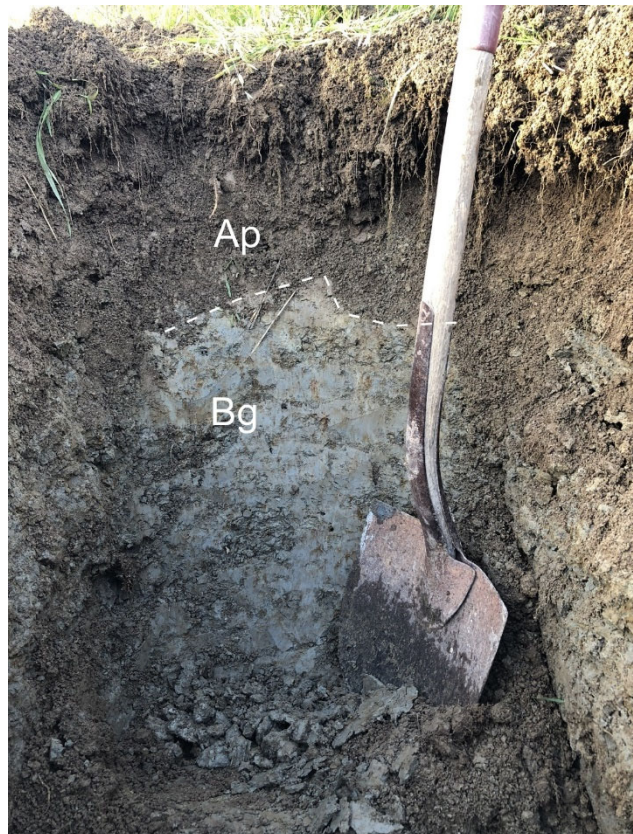
Figur 43: Profil 15 den 5/11-2018. Foto: Håkon Borch.

Bg, 30-60 cm Olivengrå. Brune fargeflekker. Siltig lettleire over siltig mellomleire. Store åpne ganger etter stormeitemark. Smuldrer lett.

Merknad: Godt utviklet Ap-sjikt, bioturbert B-sjikt. Ap bør tas vare på. Bw bør tas vare på hvis mulig. B-sjikt har smuldrende egenskaper, og den siltige lettleiren bør kunne flyttes. Det medfører erosjonsrisiko ved å flytte massene, og flytting forutsetter et dertil egnet, flatt mottaksområde.
