# Miljøovervåking av kulturminner i Kvartalet Schultz gate, Munkhaugveita, og Presidentveita i Trondheim- Sluttrapport 2013-2017

NIBIO RAPPORT | VOL. 6 | NR. 98 | 2020

DATO/DATE:	RAPPORT NR.	TILGJENGELIGHET/AVAILABILITY:	PROSJEKTNR./PROJECT NO.:	SAKSNR./ARCHIVE NO.:
18.06.2020	6/98/2020	Åpen	8422	18/00548
ISBN:		ISSN:	ANTALL SIDER:	ANTALL VEDLEGG/:
978-82-17-02620-4		2464-1162	22	5

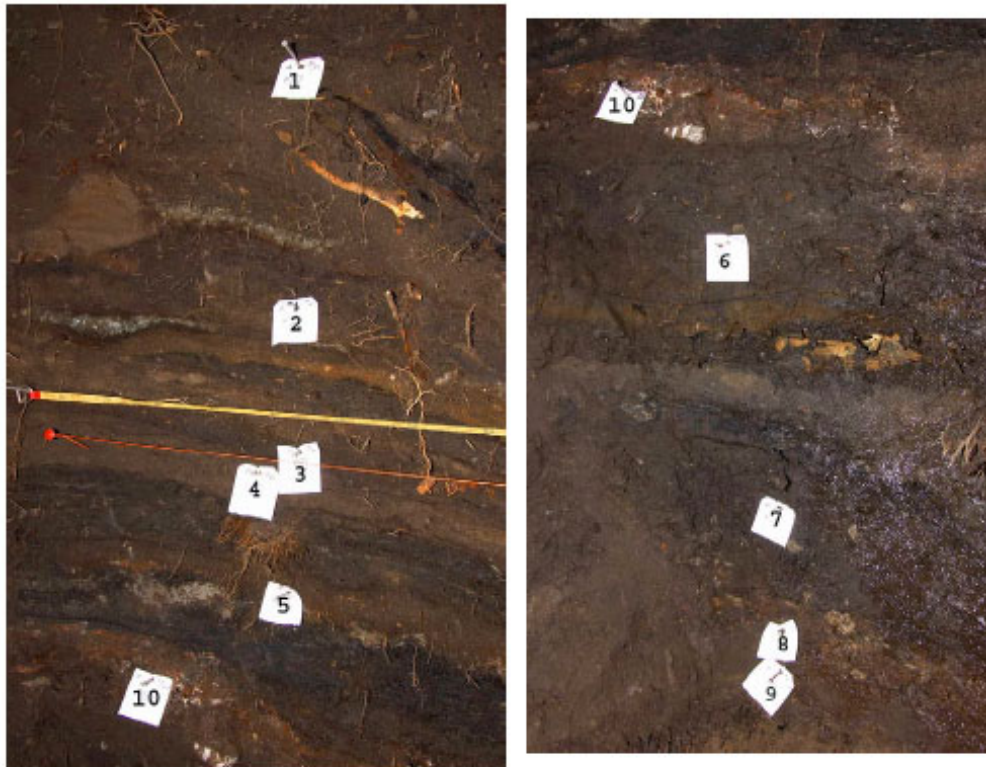
Profil **Sør**: Øvre del venstre og nedre del høyre slik den så ut under forundersøkelsen i 2007.  
(Foto Ove Bergersen NIBIO).

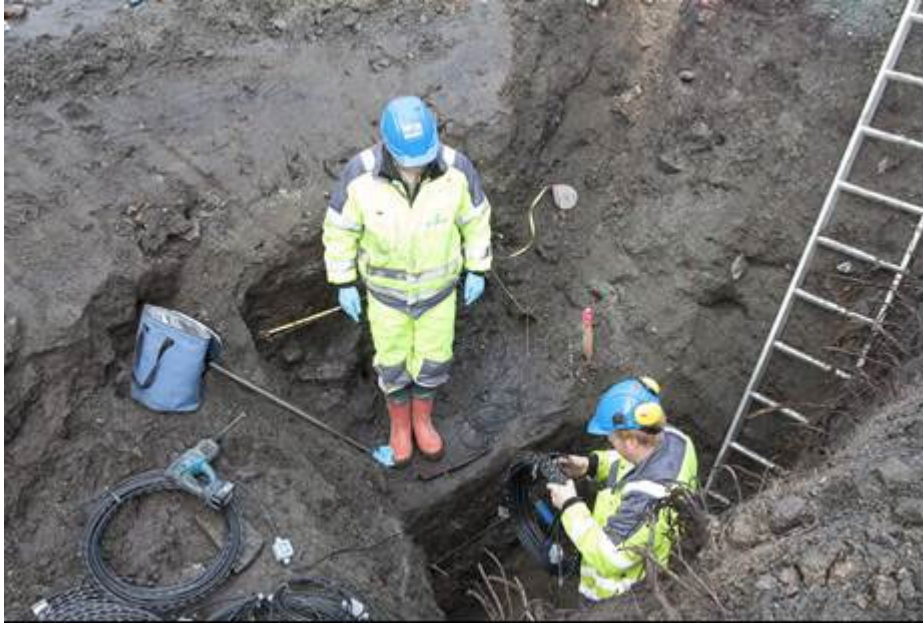
Profil **Nord** hvor den øverste sensoren ble plassert i øvre del og resterende i nedre del (Foto Anna H. Petersén NIKU),
