FISK SOM KVALITETSELEMENT

I KLASSIFISERING AV ØKOLOGISK TILSTAND PÅ ROMERIKSÅSENE

Et samarbeidsprosjekt mellom Vannområde Leira-Nitelva og NJFF-Akershus

Tittel Fisk som kvalitetselement i klassifisering av økologisk tilstand på Romeriksåsene	Rapportnummer 01-2019	Dato 14.01.2019
	ISBN-nummer 978-82-93731-00-9 (PDF) 978-82-93731-01-6 (Trykt)	
Forfatter(e) Knut Magnus Wold - NJFF Line Gustavsen - Vannområde Leira-Nitelva Ruben Alexander Pettersen - NIBIO	Fagområde	Sider
	Ferskvannsbiologi	64
	Geografisk område Romeriksåsene (Nittedal, Gjerdrum, Nannestad)

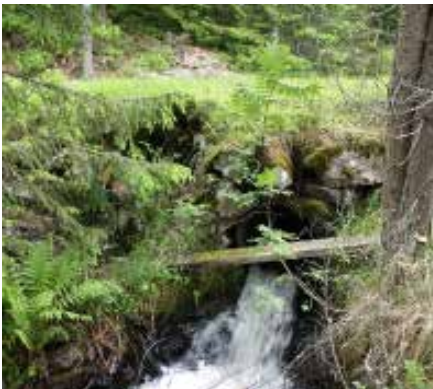
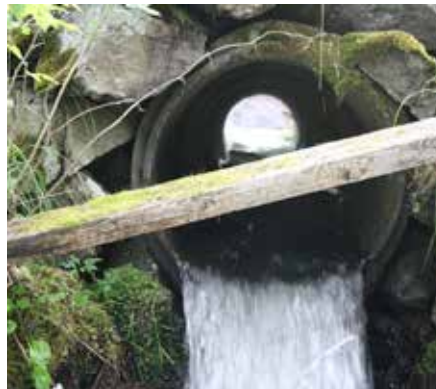
Kulvert i Djupøyungsbekken (V1.)

Kulvert V1 (bilde 2 og 3) er et sannsynlig vandringshinder for fisk ved normal vannføring. Kulverten er 1,3 m over bekkeløp uten sprangkulp under. Et relativt enkelt tiltak vil være å bygge en sprangkulp nedenfor kulverten, slik at ørret kan passere og benytte hele bekken som gytehabitat.

Bilde 2 og 3: Vandringshinder nærmest Storøyungen. Merket V1 på kartet.

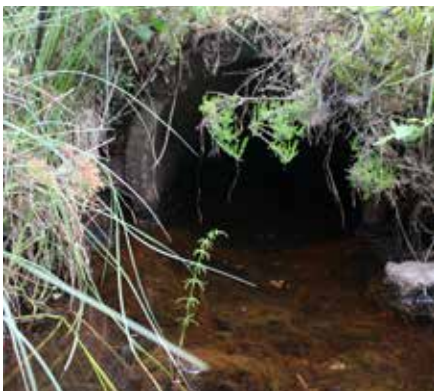
Kulvert i Guriputtbekken (V1.)

Veiskjæringen er det eneste kjente kunstige inngrep i bekken. Kulverten er et gamelt sementrør av eldre dato som ligger nede i bekken (bilde 9). Lengden på røret er 5,9 meter, og det er god passasje gjennom kulverten. Det er derfor sannsynligvis at den ikke er et vandringshinder for fisk.

Bilde 9: Kulvert i Guriputtbekken. Merket V1 på kartet.

Da bekken ikke bærer preg av menneskelig påvirkning annet enn veiskjæringen som ifølge våre undersøkelser ikke utgjør et vandringshinder, blir det eneste foreslåtte tiltak og holde røret åpent og fri for kvist slik at fisk ikke blir hindret i å vandre gjennom kulverten. I tillegg bør bekken som tidligere nevnt følges opp videre med el-fiske for å kunne utelukke at resultatene påvirkes av naturlig variasjon i produksjonen av ørret-yngel.

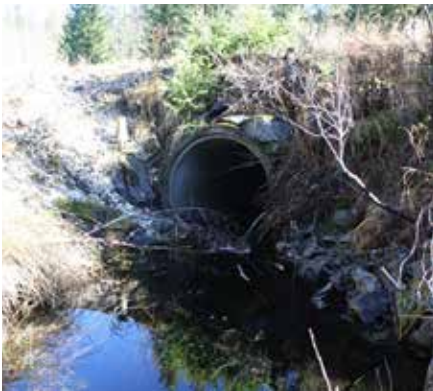
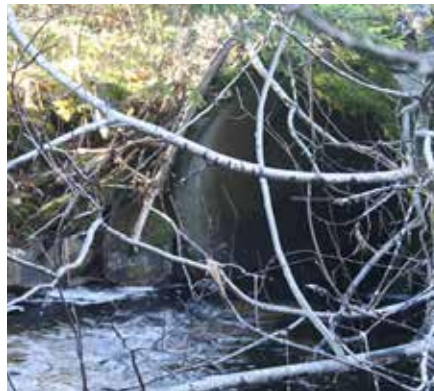
Kulvert (V1.)

Bekken ble befart fra Toreren og 100 m oppstrøms veiskjæring V1, og det var normal vannføring på befaringdagen. Det er en god sprangkulp nedstrøms veiskjæring, og det ble observert mange gyteklare ørret på begge sider av røret. Veiskjæringen er ikke et vandringshinder for fisk.

Bilde 22 og 23: Kulverten under veien er ikke ett vandringshinder (V1.).

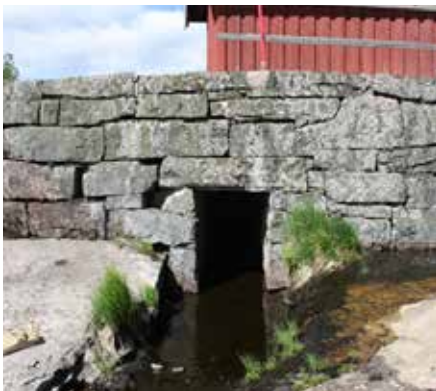
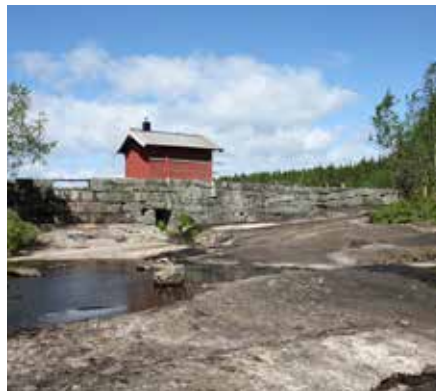
Dette er en steindam, og er et klart vandringshinder for fisk. Det er en synlig damluke, som var lukket helt på befaringsdagen. Det var svært lav vannføring, og den vannføringen som var skyltes lekkasjer i selve demningen. Med stengt damluke er det ikke mulig for fisk å komme seg opp i Vrangen.

Bekken nedstrøms demningen i Vrangen er preget av svaberg i 50 meter, før det blir til en svært sakteflytende kanal inn i Lauvtangen. Strekningen med svaberg regnes ikke som et vandringshinder for fisk, da det ved normal vannføring vil være mulig for fisk å passere dette området.

Bilde 25 og 26: Demningen ved utløpet til Vrangen, og strekning med svaberg.

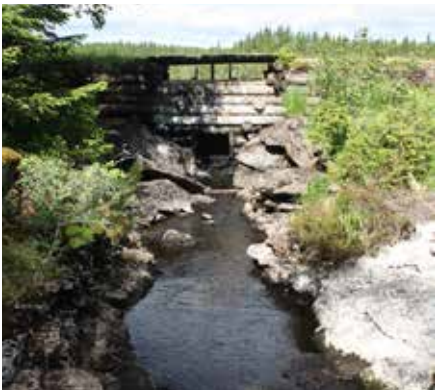
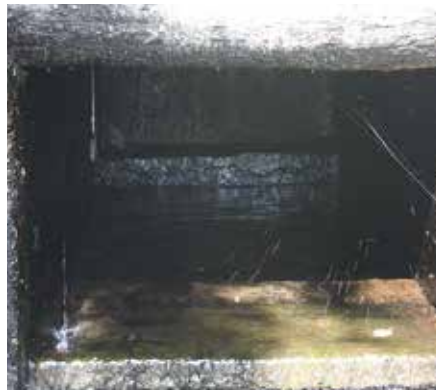
Demning ved utløpet av Lauvtangen (V1.)

Demning ved utløpet av Lauvtangen er en gammel steinkistedam, og er et klart vandringshinder for fisk. Ved sjelden høy vannføring kan det gå fisk på siden av demningen.

Bilde 27 og 28: Demningen ved utløpet til Lauvtangen og nærbilde av damsluka, merket V1 på kartet..

Selv om det er et naturlig vandringshinder etter 200 m nedstrøms Lauvtangen, bør det anlegges en fisketrapp her for å åpne opp muligheten for gyting på utløpsbekken. Samtidig vil fisk som slipper seg ned ha en mulighet til å vandre tilbake opp i Lauvtangen.

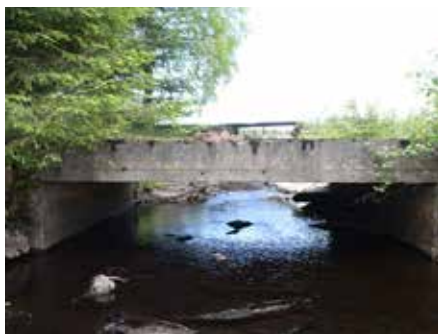
Veiskjering rett nedstrøms demningen (V2.)

Det går en vei over bekken ca. 11 meter nedstrøms demningen. Denne veiskjeringen er ikke et vandringshinder for fisk, da fisken greit kan passere.

Bilde 29 og 30: Bilder av veikrysningen (V2) og naturlig vanndringshinder (V3)

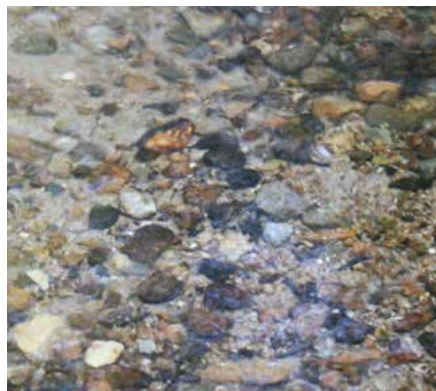
Steinsortungsbekken har i hele sin lengde godt egnet gytesubstrat. Det er lite skjul i bekken, men god kantvegetasjon. Bekken vurderes til habitatklasse 2, egnet, grunnet lite skjul.

Bilde 34 og 35: Gytesubstrat og kantsone.

Dersom bekken skal oppnå økologisk tilstand, svært god, så må det gjøres habitatforbedrende tiltak. Ved å anlegge terskler med død ved, vil bekken kunne naturlig meandrere og skape habitat egnet for flere årsklasser.

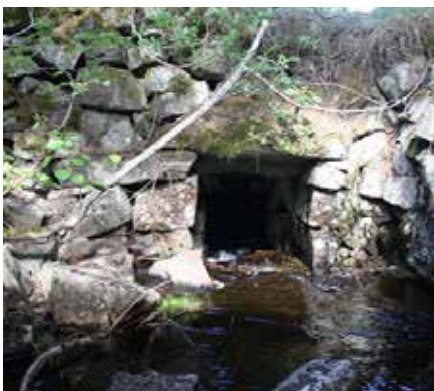
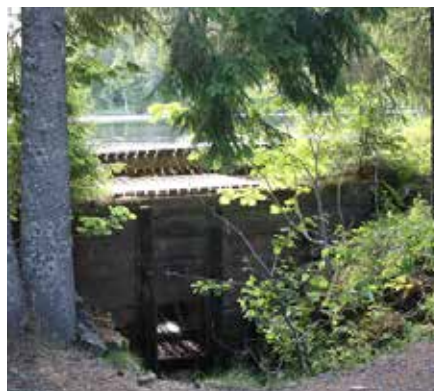
Veiskjæringen som går over bekken rett før innløp til Store Elsjø er en steinbru av eldre dato. Fisk kan fint passere igjennom steinbrua, så dette er ikke et vandringshinder for fisk.

Når demningen ble restaurert i 1995, ble det ikke tatt hensyn til at fisk skulle kunne passere demningen. Befaringen bekreftet at demningen er et klart vandringshinder for fisk, da de ikke har noen mulighet til å passere denne.

Bilde 36, 37 og 38: Veiskjæringen over bekken, og demningen til Store Elsjøen.

Bekken er i seg selv ikke en naturlig god nok gytebekk til å bære rekruttering av ørret til Vesle Elsjøen, men ved åpning og fri passasje vil mulighetene til å benytte større arealer gjennom året gjøres bedre for fiskebestandene i vannene Store og Lille Elsjø. Det bør derfor vurderes å lage fisketrapp forbi demningen i Store Elsjøen.

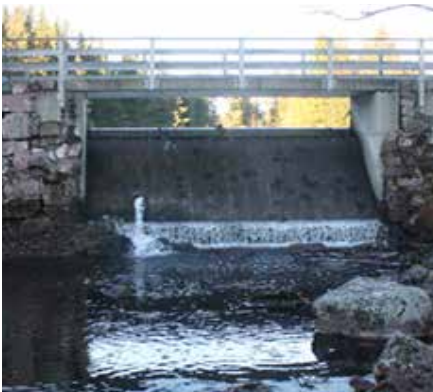
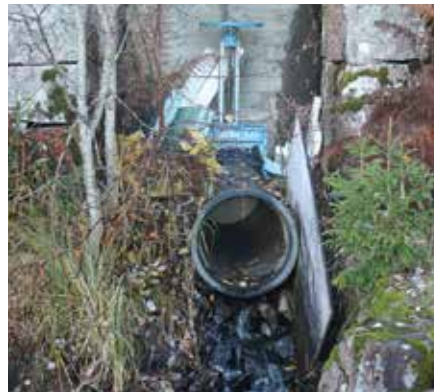
Demning ved utløpet av Råsjøen (V1.)

Demningen på Råsjøen er et klart vandringshinder for fisk. Til høyre for hovedoverløpet er det en bunnventil. Fisk kan sannsynligvis overleve nedvandringen over demningen ved høy vannføring, grunnet en større kulp nedstrøms demningen. Det er dermed ingen økt risiko for spredning av røye nedstrøms, ved en eventuell åpning av fiskepassasje.

Bilde 42, 43 og 44: Demningen ved utløpet til Råsjøen.

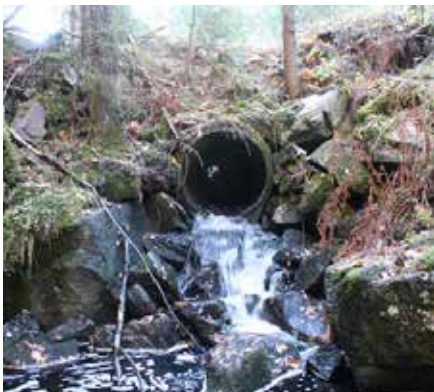
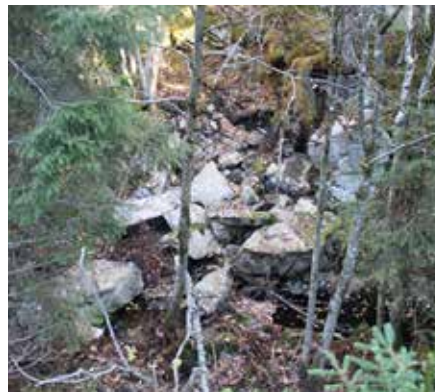
Veiskjæring over Stårsjøbekken (V1.)

Det er en veiskjæring i Stårsjøbekken. Veiskjæringen er et betongrør med relativt bratt helling nedover og det mangler også sprangkulp. I tillegg er røret nokså smalt, slik at ved høyere vannføring vil strømmen være meget sterk igjennom røret. Røret vurderes som et vandringshinder for fisk.

Bilde 45 og 46: Kulvert/veiskjæring over Stårsjøbekken.
