Tiltak i Skuterudbekken og sidebekker

Erosjonsdempende tiltak i bekken på strekningen sør for ny E18

NIBIO RAPPORT | VOL. 6 | NR. 79 | 2020

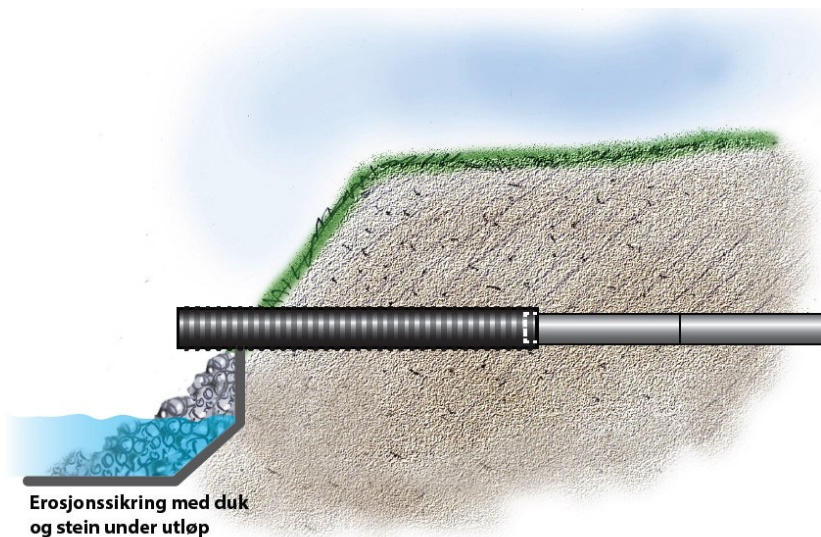
Figur 2. Dårlige grøfteutløp bør erstattes med nytt, rett, uperforert plastrør med erosjonssikring rundt utløpet.

De fleste av rørene i utløpene er forholdsvis nye, men noen er gamle, utette ledninger i tegl eller betong. Disse er ustabile i utløpet, og det er noen steder erosjon ved utløpet. Noen steder kan det være ledninger som er ødelagt, der en ikke ser utløpet.

De dårlige ledningene bør skiftes ut i utløpet og erstattes av en lengde med plastrør, gjerne et rett rør uten perforering. Dette røret kan være litt større dimensjon, og tres utenpå eksisterende rørledning, eller kobles til med en overgang. En kan gjerne ha litt ekstra fall på dette røret, og røret bør stikke litt ut fra elvekanten. Sette gjerne et merke på elvekanten, slik at røret er lett å finne igjen, dermed kan vedlikehold kan utføres lett.
