Rehabilitering av Trauma fotballbane, Kjenna, Tromøy

NIBIO RAPPORT | VOL. 8 | NR. 143 | 2022

TITTEL/TITLE Rehabilitering av Trauma fotballbane, Kjenna, Tromøy
FORFATTER(E)/AUTHOR(S) Trygve S. Aamlid

DATO/DATE: 24.11.2022	RAPPORT NR./ REPORT NO.: 8/143/2022	TILGJENGELIGHET/AVAILABILITY: Åpen	PROSJEKT NR./PROJECT NO.: 52666.09	SAKSNR./ARCHIVE NO.: 22/01502
ISBN: 978-82-17-03173-4		ISSN: 2464-1162	ANTALL SIDER/ NO. OF PAGES: 24	ANTALL VEDLEGG/ NO. OF APPENDICES: 1

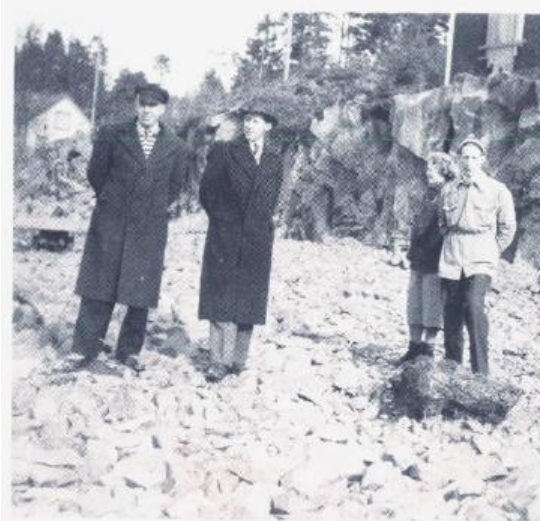
Bilde 1.

Bildet er trolig tatt våren 1955 og viser Traumabanen etter at fjellet foran Kjennheim er sprengt bort. Ved en misforståelse ble kultlaget på denne delen av banen lagt 10 cm for høyt, så jordlaget ble tynnere her enn på resten av banen. Fra venstre: Oskar Jansen, Age Thorbjørnsen, Elinor Gulbrandsen og Harry Hansen. Foto: Erling H. Gulbrandsen.

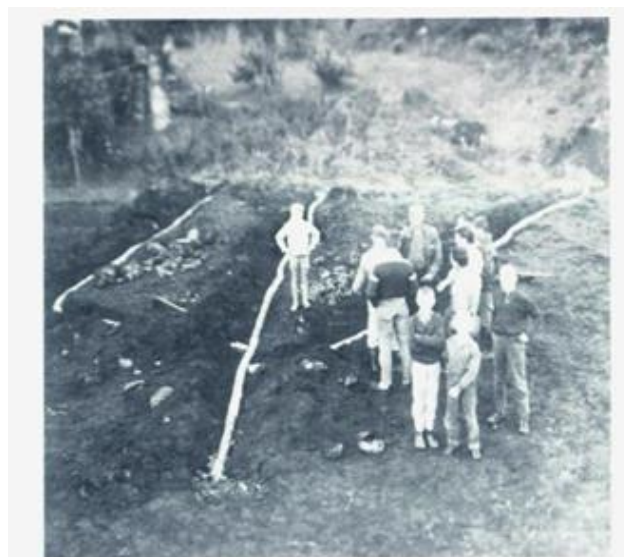
Bilde 4.

For såingen av Traumabanen ble det gjort et siste forsøk på å drenere det blaute hjørnet ved Hans Hermansens hus. Som mange fotballspillere har erfart i ettertid, hjalp det lite. I forgrunnen, vendt mot fotografaten, står Lars Martin Hansen og Steinar Pedersen. Gutten i lys genser, bakerst, er Jan Sandberg. Foto: Erling H. Gulbrandsen.
