NIBIO RAPPORT NIBIO REPORT

Miljøovervåking av kulturminner i Kvartalet Schultz gate, Munkhaugveita, og Presidentveita i Trondheim

Statusrapport II for perioden 2013 - 2015

Miljøovervåking av kulturminner i kvartalet Schultz gate, Munkhaugveita og Presidentveita i Trondheim. Statusrapport II for perioden 2013, 2014 & 2015

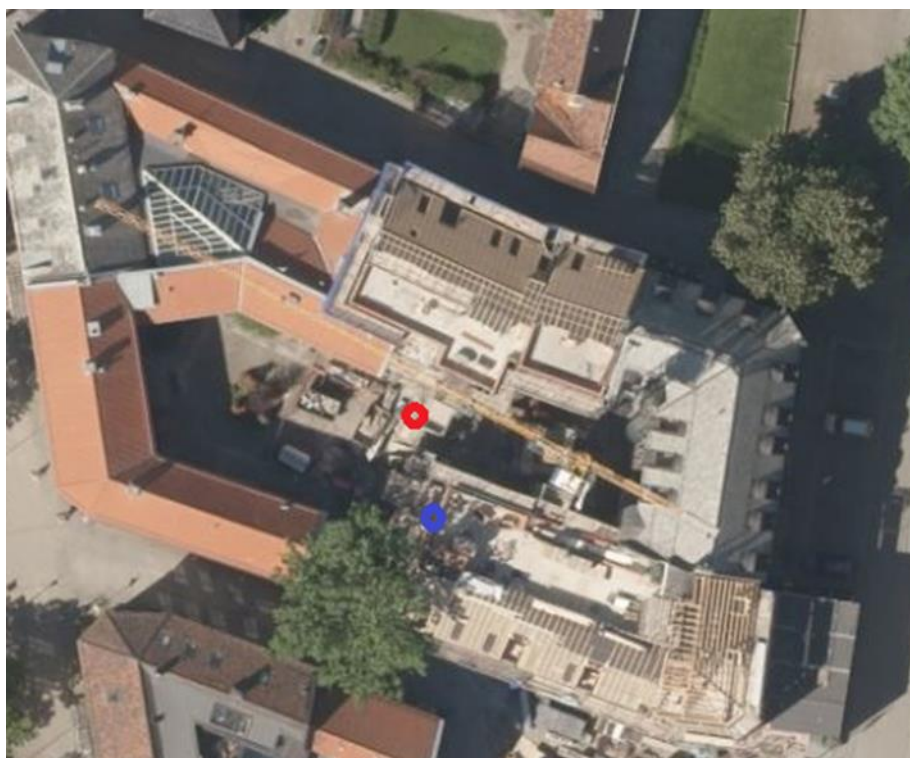
Figur 1. Flyfoto som viser tomten med nybygg og hvor sensorer er satt inn i profil nord (rød) på utsiden av nytt bygg og profil sør (blå) under nytt bygg.

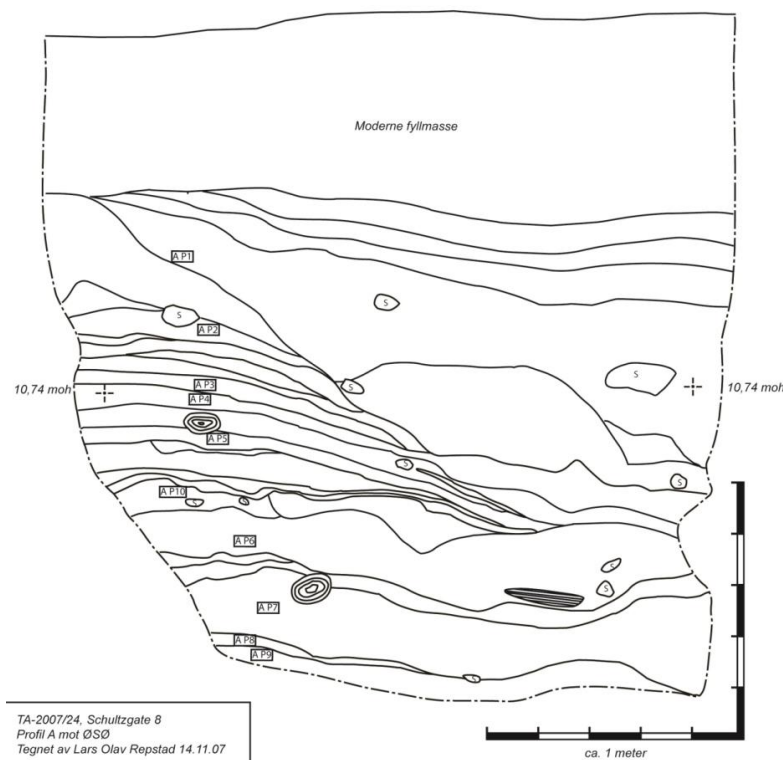
Tegning av profil sør (Bioforsk rapport Vol 3. nr 7.2008).

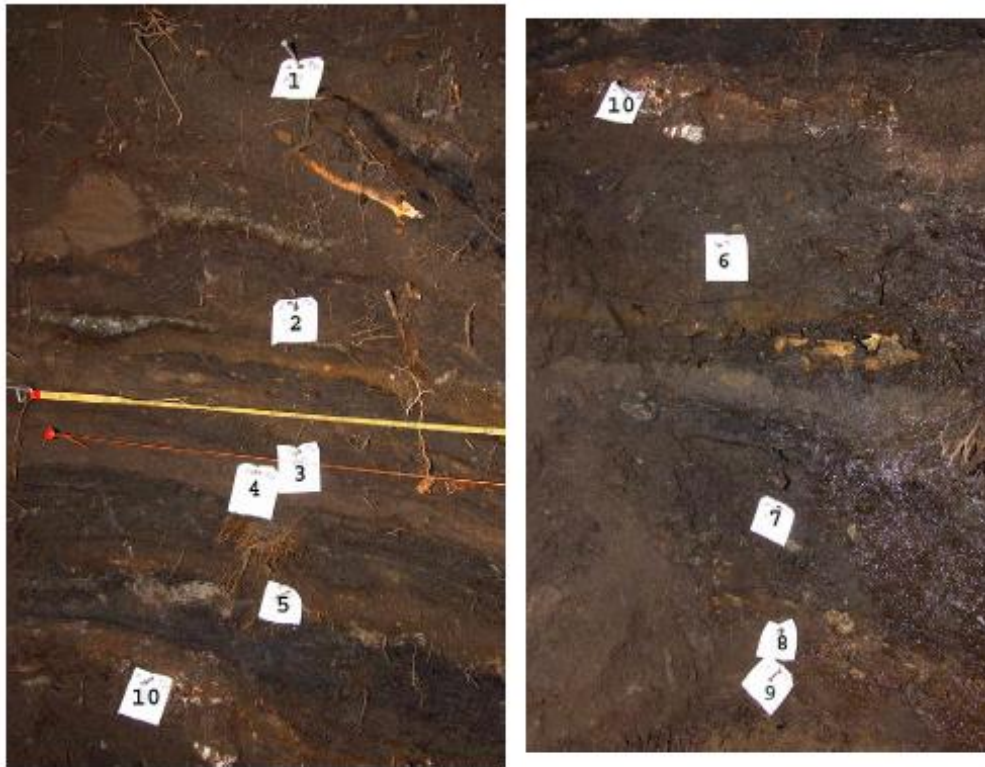
Profil Sør: Øvre del venstre og nedre del høyre slik den så ut under forundersøkelsen i 2007. (Foto Ove Bergersen NIBIO).

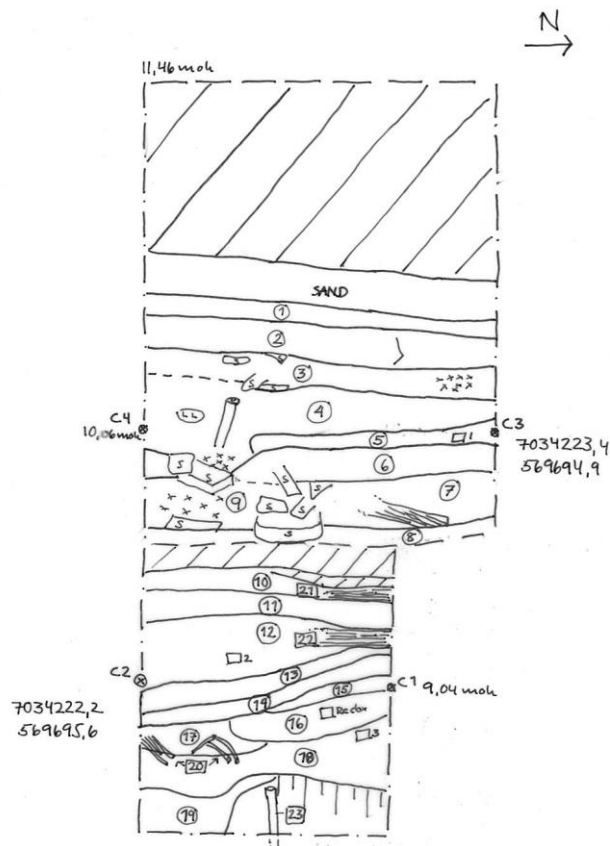
Tegning av profil Nord. (Petersén A. H. & Bergersen. O 2013)
