# Treplanting langs vann i jordbruksområde

Overlevelse av trær og grunneiers erfaringer. Våler kommune i Østfold  
(Vannområde Morsa).

NIBIO RAPPORT | VOL. 4 | NR. 30 | 2018

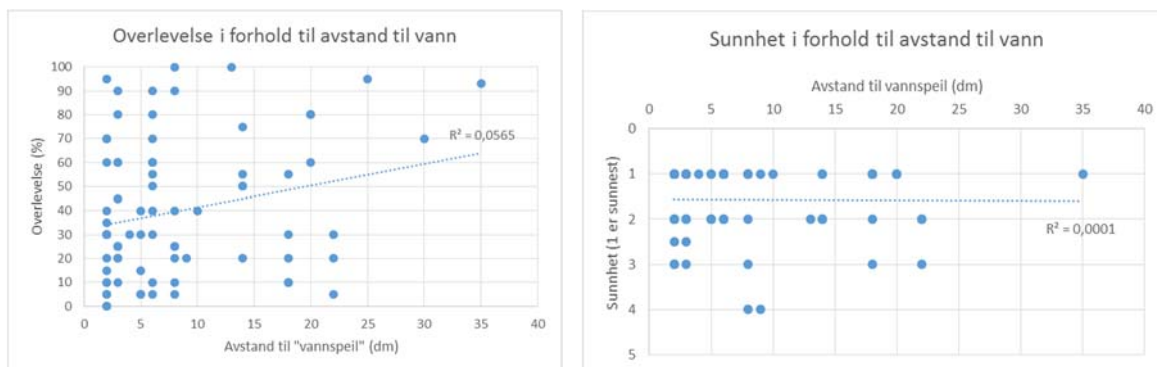
Figur 3. Prosentvis overlevelse (til venstre) og plantenes sunnhet (til høyre) hadde ingen tydelig sammenheng med vertikal avstand til vannspeil (vist som avstand i dm på begge x-akser), men registreringer i felt viste likevel at fuktighet rundt røttene så ut til å være en viktig årsak til tredød. (Sunnhet ble subjektivt bestemt; 1 var sunnest og 5 minst sunn).

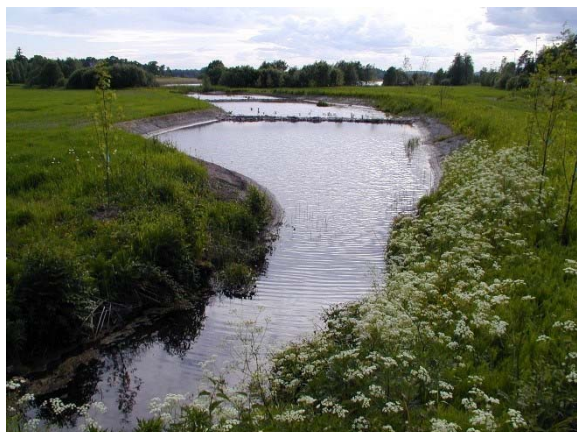
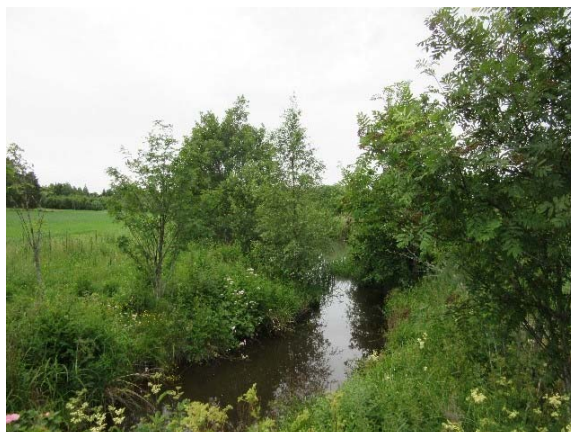
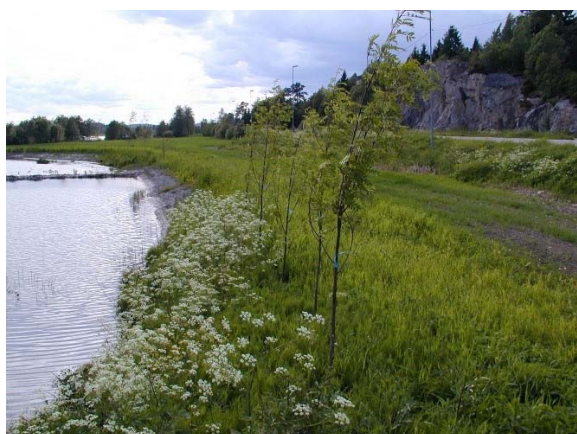
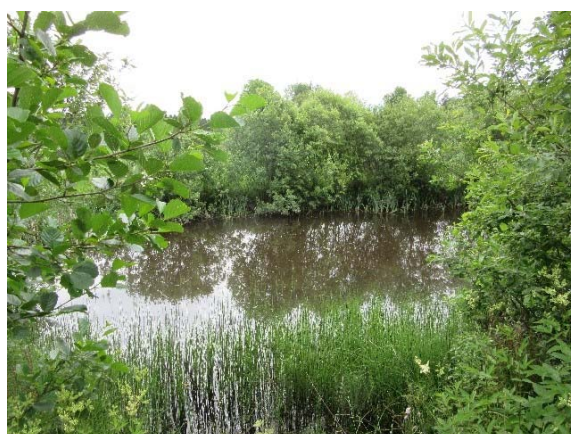
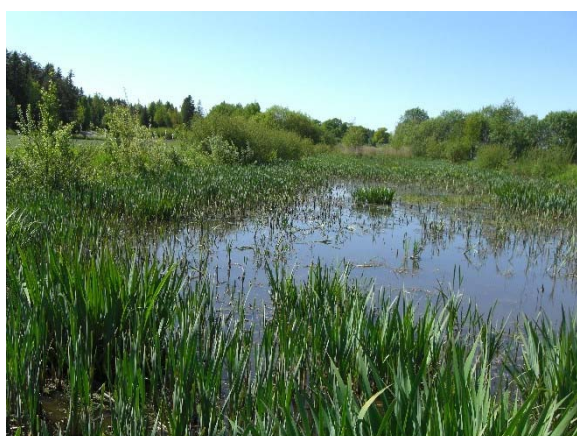
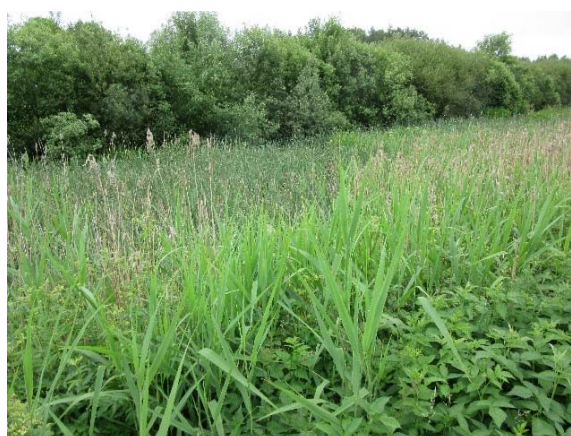
**Figur 6.** Bilder fra ca. 2001 (til venstre) og i 2017 (til høyre) langs fangdammen ved Sperrebotn. Foto til venstre: Helga Gunnarsdottir; til høyre: Eva Skarbøvik.

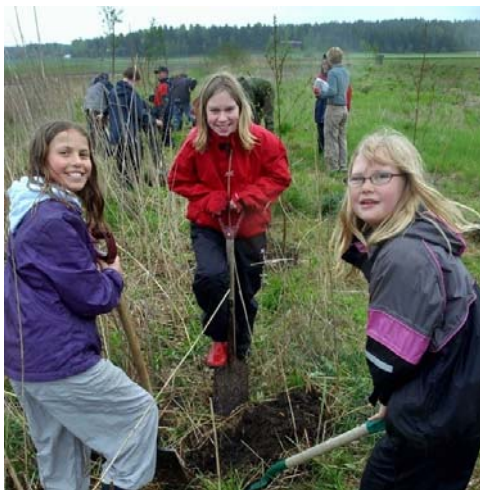
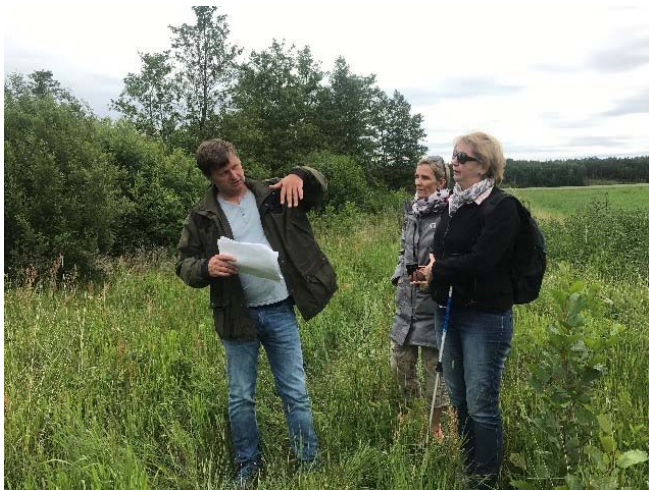
Figur 8. Skolebarn med trær klare til utplanting (til venstre) og litt større barn på befaring, omtrent samme vinkel, i juni 2017. Foto: T.v.: Moss Avis; T.h.: Carina R. Isdahl.

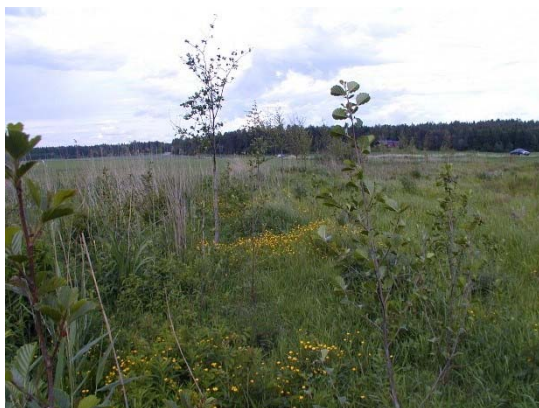
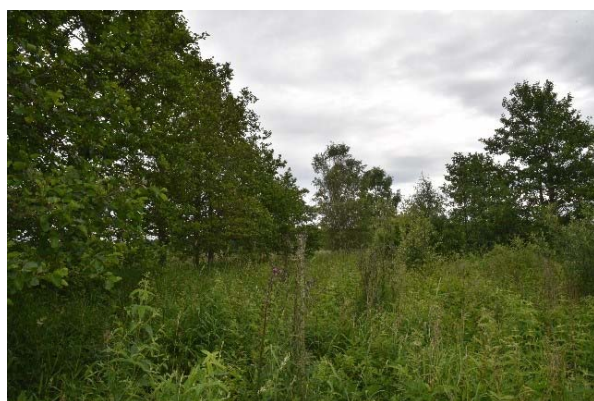
Figur 9. Nyplanta trær tidlig på 2000-tallet (til venstre), og fullvoksne trær i juni 2017. Foto: T.v.: Moss Avis; T.h.: Eva Skarbøvik.

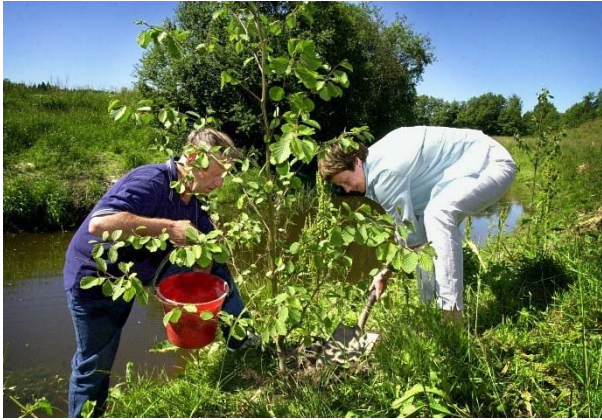
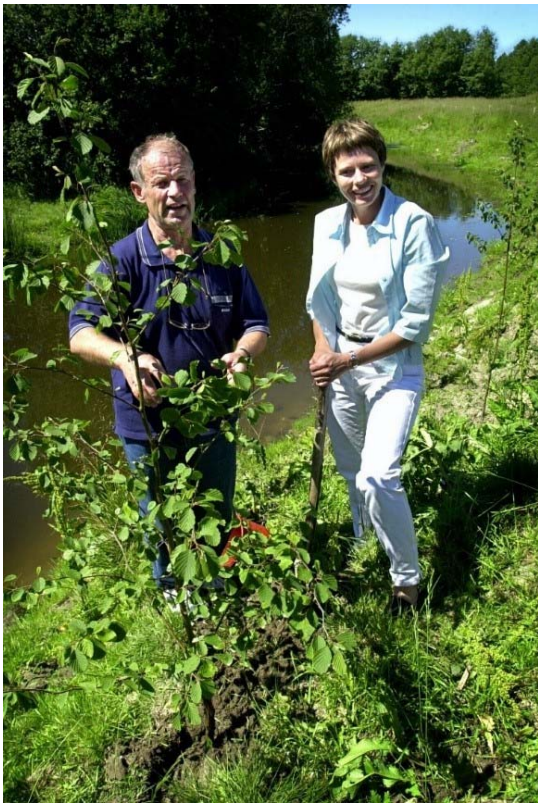
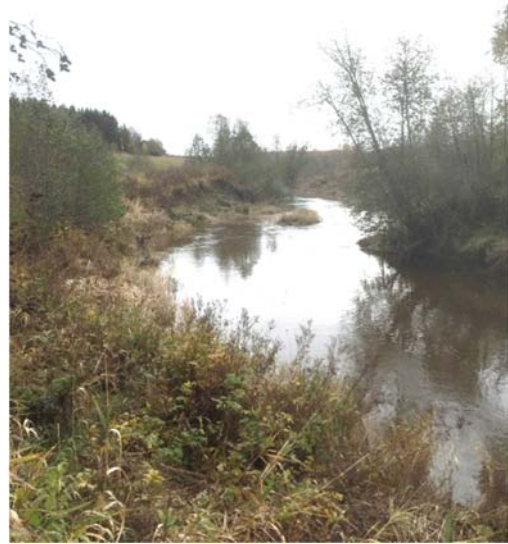
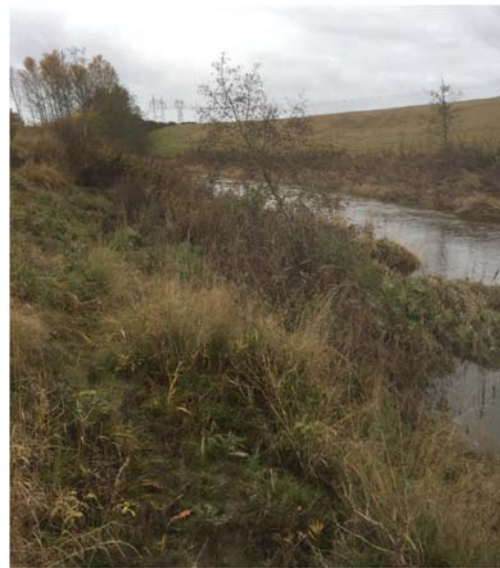
**Figur 16.** Daværende miljøvernminister Siri Bjerke deltok i utplanting av trær i starten av 2000-tallet (til venstre). Bildene til høyre er tatt høsten 2017. Fotos: Moss Avis (de to til venstre); Sven Martinsen (de to til høyre).
