Målkonflikter ved bruk av solpaneler på grønne tak

NIBIO RAPPORT | VOL. 10 | NR. 12 | 2024

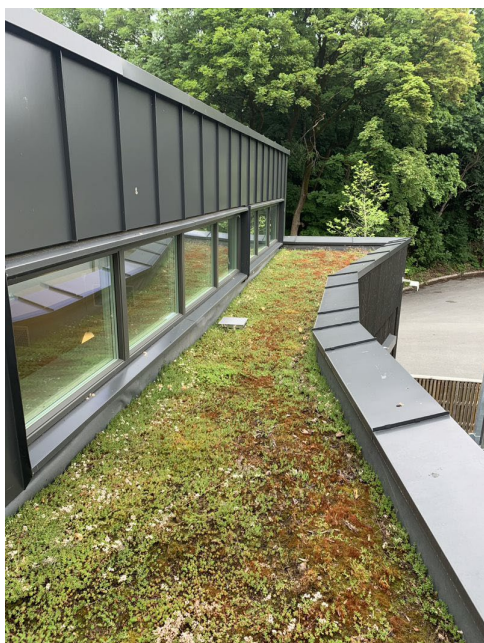
På grunn av takets begrensede areal, skrå takflater uten sedum og ingen sedum under panelene var det totale grønne arealet lite sammenlignet med de andre befarte takene (Figur 9). Uten data på takets isolering- og fordøyingssevne kan en ikke konkludere med takets effekt, men det er mulig dette er et eksempel på et tak hvor kombinasjonen av solceller og sedum fortrenger de positive effektene av sedumtaket. Likevel var sedumtaket fuktig og relativt frodig med flere områder med blomstring. Det var tilnærmet ingen uttørket sedum, og det var ingen tegn på eksponerte dreneringslag. Samtidig besto flere partier av hovedsaklig mose. Både sedum- og mosearealene var i liten grad berørt av ugressvekst, men på noen få områder var ugress vokst over kanten av panelene. En mulig forklaring på fukt- og frodighetsnivået på tross av manglende jevnlig kontroll, kan være takets plassering. Barnehagen er plassert i et område med mye skygge, i le for vinden. I tillegg gir takutformingen og panelene både skygge og le til sedumen. Ved eventuelt behov for ekstra vanning eller vask av paneler er vannuttak plassert på bakkenivå. Vannslange vil derfor måtte fraktes via stige opp til taket.

Figur 9. Hasselhaugen barnehage. Den største sammenhengende flaten med sedumdekke. Foto: Lina M. Gunvaldsen/Over Easy Solar.

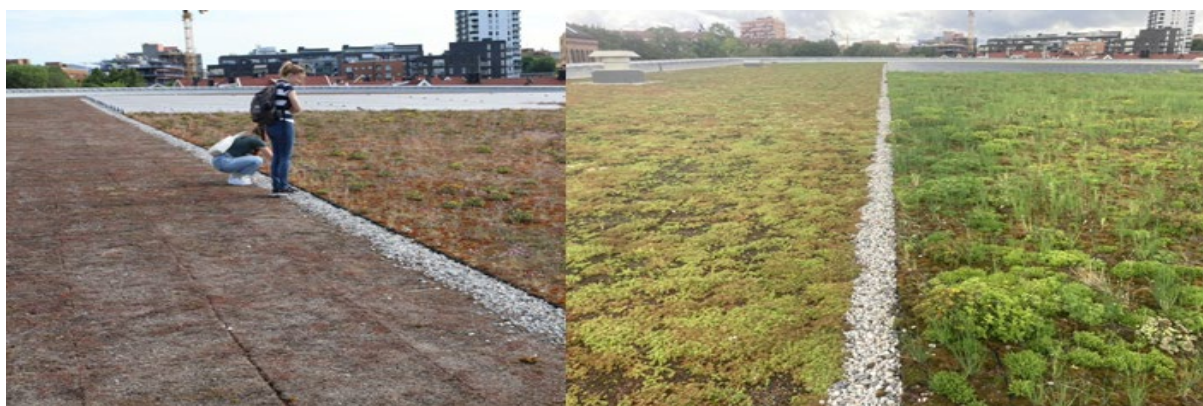
Figur 12. Jordal Amfi ved befaring juni 2023 (til venstre) og august 2023 (til høyre). Kassettløsning er plassert til høyre og sedummatter til venstre på hvert av bildene. Foto: Lina M. Gunvaldsen/Over Easy Solar.

Under befaring 13. juni ble det erfart at sedummattene hadde sterkt redusert sedumvegetasjon, men noe mosevekt. Mattene var svært tørre med tydelig eksponerte kanter, som vil være tildekket av vekst på sunne sedumtak. Grunnet graden av tørke ble det estimert mulig at mattene var for uttørkede til å reddes. Sedumkassettene var frodigere med flere områder med blomstring, men opplevde stor mosevekst og noe ugressvekst. Under befaring 1. august var det betydelig sedumvekst på de tidligere inntørkede sedummattene. Dette var den største forandringen erfart fra juni til august av alle takene, og viser en imponerende hardførhet av sedumen. Det var fortsatt noen områder med tilnærmet ingen sedumvekst, men dette var kun en liten del av takarealet (Figur 13). Sedumkassettene var også frodigere, men hadde fortsatt utbredt mosevekst.

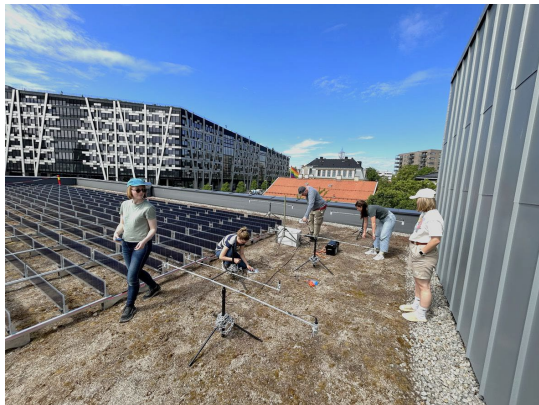
Vegetasjonen på Løren skole under befaring i juni var svært tørr med noe mosevekst, lite levende sedum og tilnærmet ingen blomstring (Figur 16). Det var likevel ingen områder med eksponert dreneringslag. DT uttrykte at tilstanden i år var i stor kontrast til tidligere år. I 2020 og 2021 skulle taket ha vært spesielt frodig med 10 cm høy vekst, stor grad av blomstring og stor insektsaktivitet. Det var vurdert vanning av sedumtaket, men selv om det er vannuttak på taket er trykket så svakt at DT anser det som for dårlig til å gjennomføre vanning. Serviceleverandør gjødsler taket årlig.

Figur 16. Løren skole. Montering av NIBIO sitt måleoppsett. Foto: Lina M. Gunvaldsen/Over Easy Solar.

Fra befaring og tidligere arbeid på taket er det tegn på at sedum under solcellepanelene tørker ut saktere enn sedum andre steder på taket. I Figur 16 er det mulig å se hvor solcelleinstallasjonen sto før, da dette området er mindre tørket ut. Denne forskjellen er også tydelig i Figur 19. Både Figur 16 og 19 er fra mai 2023. På befaring i juni 2023 var denne forskjellen i frodighet ikke lenger tydelig. Taket på Løren skole er det eneste befarte taket der det er tatt bilder før, under og etter installasjonen av solcellepanelene. Forskjellene i frodighet er derfor ikke mulig å sammenligne med de andre kombinasjonstakene.

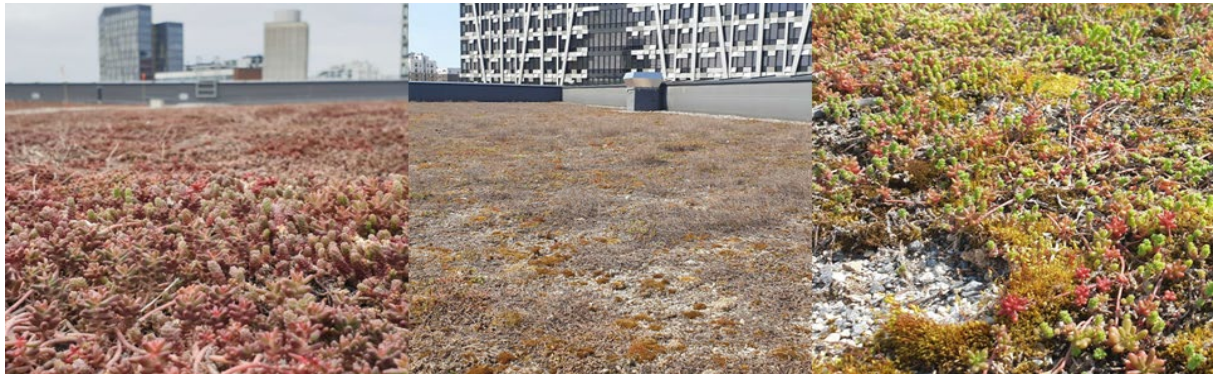
Figur 19. Løren skole. Mai 2022 (til venstre), mai 2023 (i midten) og mai 2023 (til høyre) under panelene. Foto: Lina M. Gunvaldsen/Over Easy Solar.

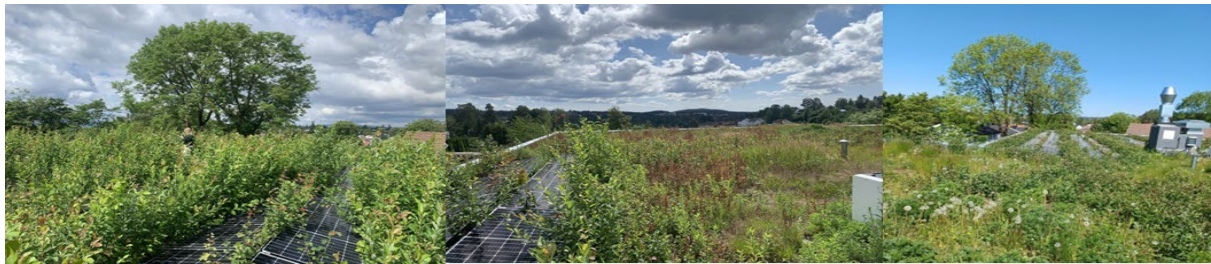
På Munkerud miljøbarnehage ble det ikke plantet sedum, men mest sannsynlig strødd plenfrø. På befaring 6. juli var det tydelig at den dominerende vegetasjonen var småplanter av trær, trolig spredd via frø blåst inn på taket. Disse trærne var vokst til 1,5 m høyde, dekket hele den nordlige halvdel av taket og skygget for panelene i svært stor grad, som vist i Figur 21. Hele taket klippes en gang i året. Denne jobben tar 2-3 dager for å fullføre grunnet mengden vegetasjon.

Figur 21. Munkerud miljøbarnehage 6 juni. Nordlige halvdel av taket (til venstre), sørlige halvdel av taket (i midten), og nordlige halvdel til høyre. Foto: Lina M. Gunvaldsen/Over Easy Solar.

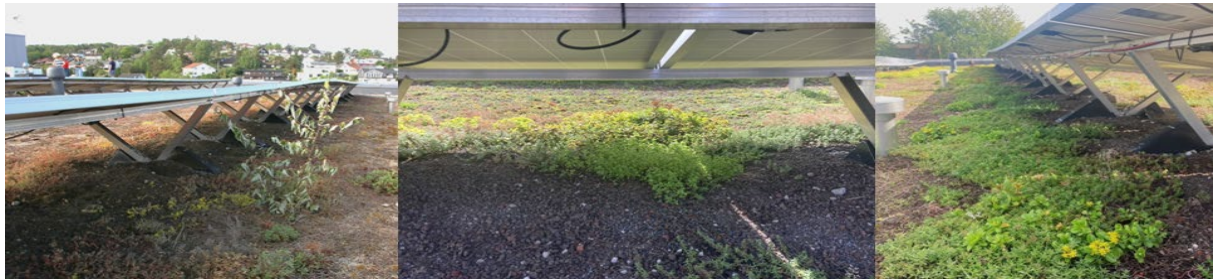
Figur 29. Solfjellshøga helsehus. Juni 2023 (til venstre) og august 2023 (i midten og til venstre). Foto: Lina M. Gunvaldsen/Over Easy Solar.

På andre befaring 1. august var det en tydelig fargeforskjell på sedumen fra den tidligere befaringen, fra rødbrun til grønn. Fargeforskjellen er tydelig i Figur 29. Noen av de tørre partiene opplevde økt sedumvekst, men ikke total sedumdekke. På områdene under panelene vokste sedumen enda sterkere, og hadde enkelte steder startet å spre seg under panelene. Sedumdekket mellom panelrekkene på nordlige del av taket var spesielt tørre og uten vekst på begge befaringene. Forbedringene fra første befaring til andre er sannsynlig skyldt store mengder nedbør, og kommer til tross av manglende skjøtsel. DT fortalte taket trolig ikke hadde blitt gjødslet siden 2021, og var usikker på om annet vedlikeholdsarbeid hadde blitt utført.

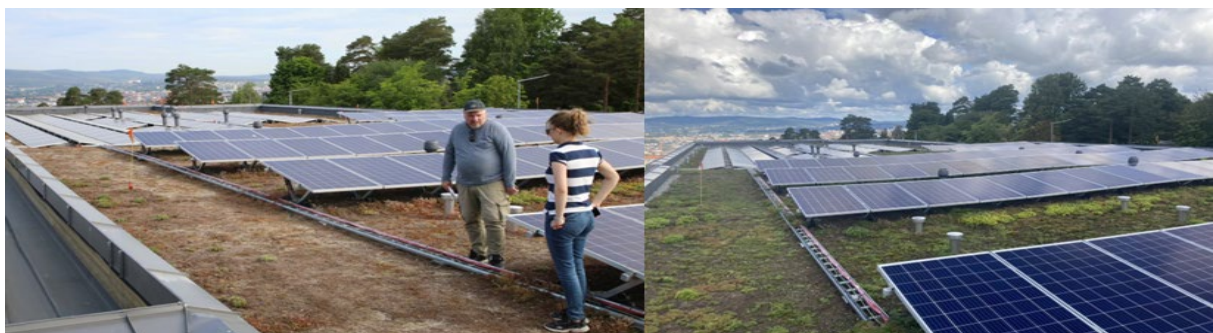
Under første befaring ble det erfart flere store, tørre områder på det grønne taket med svært lite sedumvekst og noe mosevekst. Samtidig var det tydelige frodige områder med noe blomstring, spesielt under laveste kant av solcellepanelene. Det kan antas at dette skyldes avrenning av panelene fra nedbør, potensielt kombinert med ly og skygge fra panelene.

Figur 30. Solfjellshøga helsehus. Juni 2023 (til venstre) og august 2023 (til høyre). Foto: Lina M. Gunvaldsen/Over Easy Solar.

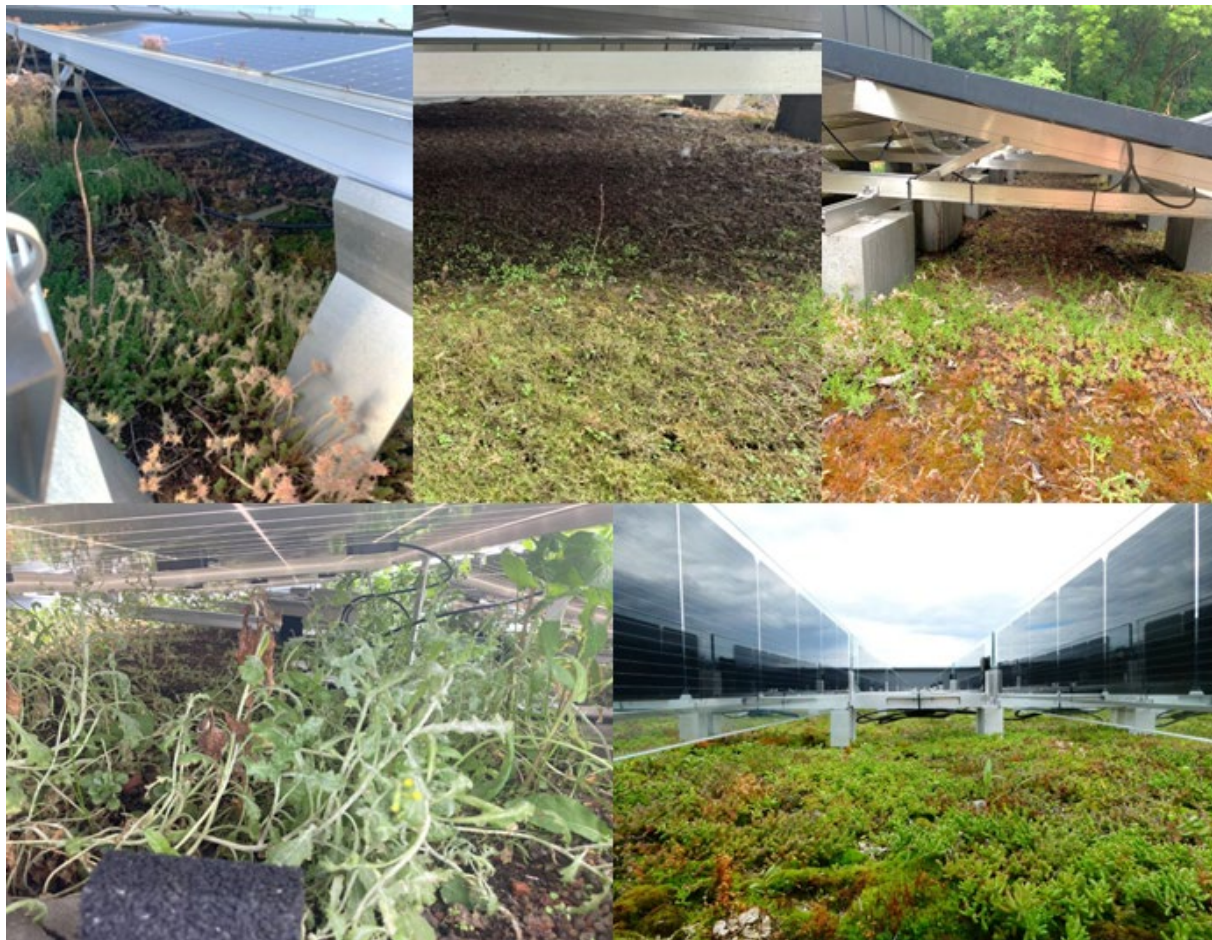
Flere av takene har paneler som helt eller delvis er skyggelagt i løpet av en dag grunnet takkonstruksjonen eller beliggenheten til bygget. Hasselhaugen barnehage og Vollebekk barnehage er eksempler på dette. Slik skyggelegging vil kunne betydelig redusere produksjonen fra de gitte panelene.

Figur 38. Ruseløkka skole (oppe til venstre), Gransletta bhg. (oppe i midten) Hasselhaugen bhg.(oppe til høyre) Storbylegevakten.(nede til venstre) og Løren skole (nede til høyre). Foto: Lina M. Gunvaldsen/Over Easy Solar.

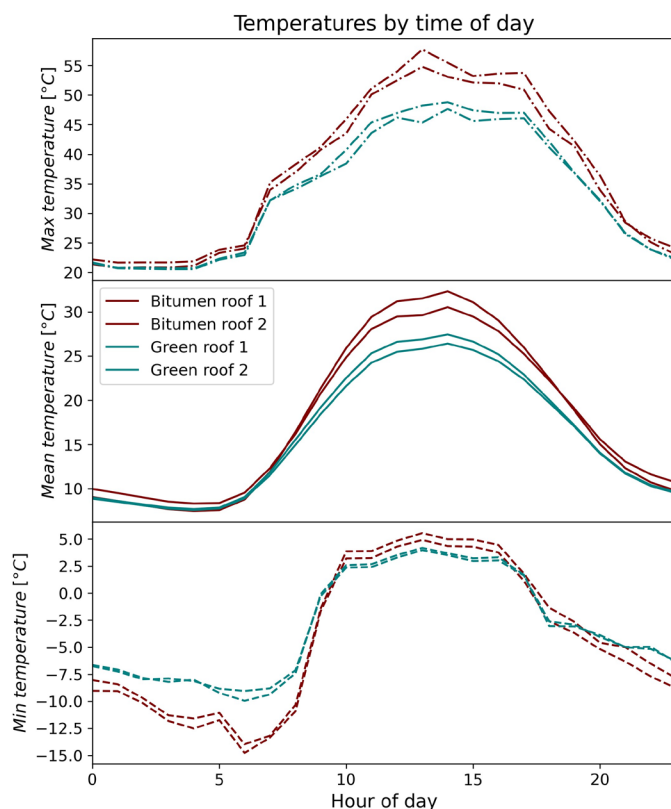
Figur 40. Maksimum-, gjennomsnitts- og minimumstemperatur for hvert tidspunkt gjennom døgnet i hele tidsperioden (5 måneder) for solcellepaneler på grønt tak og vanlig tak for den analyserte tidsperioden.

Figur 40 viser maksimum-, gjennomsnitts og minimumstemperatur for hvert tidspunkt i døgnet for hele tidsserien for de to temperatursensorene på solcellepaneler på grønt tak, og de to temperatursensorene på solcellepaneler installert på vanlig tak. Figuren viser at temperaturen til modulene plassert på grønt tak gjennomsnittlig holder en lavere temperatur gjennom hele døgnet. Det er spesielt stor forskjell midt på dagen, når omgivelsestemperaturen og solinnstrålingen typisk er høyest. Det er også mulig å se fra den nederste av de tre Figurene at om kvelden, når temperaturen er lavest, har modulene som står på grønt underlag i snitt en høyere minimumstemperatur, som kan indikere at det grønne underlaget fungerer som en varmeballast som gir modulene en mer moderat temperatur både dag og natt.

En usikkerhet i analysen er forskjellen i hvordan de to strengene er montert. Modulene som ikke står på sedum er montert uten mellomrom mellom modulene og bakken, i motsetning til modulene på grønt tak som er montert med en betydelig glippe mellom underlaget og panelet. Dette betyr at vindkjølingen for modulene montert over sedum er forventet å være større, som kan bidra til den observerte temperaturdifferansen.

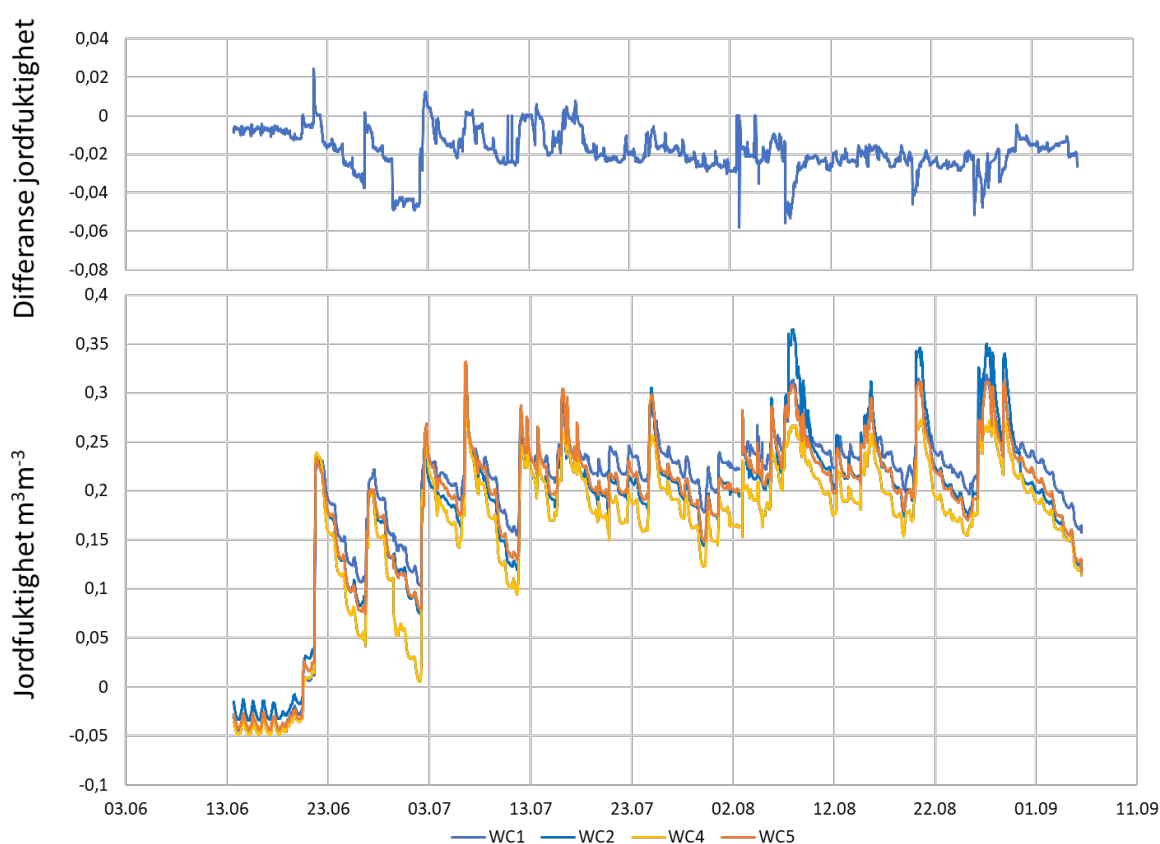
Figur 43. Vanninnhold i vekstmediet målt under vertikale paneler (WC1 og WC2) og i åpne områder (WC4 og WC5) i perioden juni til September 2023. Øverst er vist differansen mellom gjennomsnittsdata utenfor og under panelene. Svært tynnt lag vekstmasse ga usikkerhet i målingene. Sensorene ga negative verdier i tørkeperioden i slutten av juni.

Målingene av jordfuktighet viste at panelene buffret jordfuktigheten noe ved å redusere tap av fuktighet (Figur 43). Den positive effekten av plantene sitt vannforbruk på energiproduksjonen gjennom redusert overflatetemperatur er avhengig av tilstrekkelig med vann i vekstmediet. Et tørt sedumtak bidrar ikke til å senke overflatetemperaturen (f. eks. Cirkel m.fl., 2018).
