# Matjordplan Høn - Landås

NIBIO RAPPORT | VOL. 6 | NR. 124 | 2020

I forbindelse med omregulering av jordbruksareal til boligformål skal det utarbeides en Matjordplan for 126 daa i Asker kommune på gnr/bnr 2/34, 2/342, 24/274, 24/107 og 24/245. Landbruksforvaltningen i Asker kommune skal godkjenne matjordplanen. Jordloven §§ 1 og 9 slår fast at ved omdisponering av god matjord bør jordressursene bevares. I rapporten er jordas egenskaper, hydrologiske forhold, fremmedarter, planteskadegjørere samt andre forhold av betydning for jordflytting vurdert, og det er gitt anbefalinger for bruk og håndtering av massene. Det ble foretatt feltarbeid mellom 16. mai og 26. november 2019. Matjordlaget på tiltaksarealet er for det meste siltig lettleire og siltig mellomleire med moderat moldinnhold og godt utviklet struktur. Tykkelsen varierer mellom 23 og 60 cm.

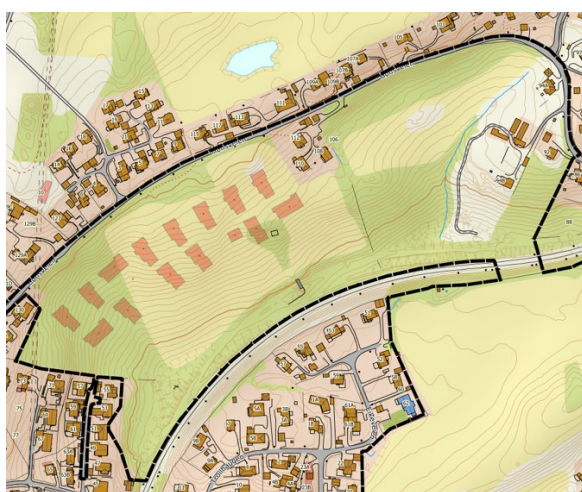
Figur 2. Kartet viser topografi over tiltaksområdet på Landås. Tiltaksområdet er omrisset med svart kontur.

Planområdet har variert terreng og kan deles i to arealer: Landås (Figur 2) og Høn (Figur 3).

Området på Landås har hellende terreng retning sør-øst og sør-vest der hellingsgraden varierer mellom 10 og 30 %. Vannet fra området dreneres til en bekk i den østlige delen av Landås og i retning mot jernbanen der det finnes et fuktig søkk. Eiendommen 2/342 som ligger i den vestlige delen av Landås bærer preg av å ikke ha vært dyrket den siste tiden. Deler av skogen som ligger på vestsiden av bekken har tidligere vært brukt til jordbruk.

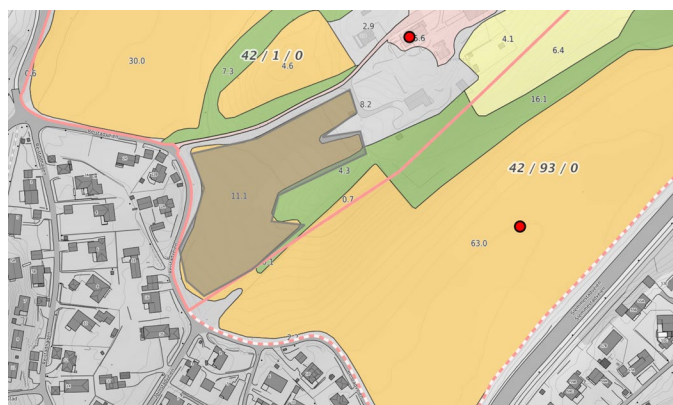
Figur 12. Tilflyttingsareal (grått område) på Syverstad gård, 42/1, og eiendommen ved siden av, 42/93.

**Syverstad gård** (gårds/bruksnummer 42/1) er en besøksgård med 2 km transportvei fra tiltaksområdet. Dette gir en enkel logistikk for tilflytning av masser. Området har blitt forringet av tre offentlige anlegg, og kommunen legger derfor vekt på forbedring av området. Det aktuelle området har et grunt matjordlag, og kvaliteten på arealet vil øke med et forbedringstiltak der man tilfører matjord og lager et dypere jordsmonn. Deler av området har tilsig av

overflatevann, der tilføring av jord vil være et avbøtende tiltak mot de våte forholdene. Det etterspørres ca. 1150 m<sup>3</sup> jord, men med mulighet til å ta imot mer om det skulle være tilgjengelig. Området er allerede infisert med hønsehirse, og brukes som beite, så utfordringene med hønsehirse vil holdes kontrollert. Om hønsehirsens kan bekjempes, vil korndyrking bli aktuelt på området. Syverstad Gård har et areal på 5-8 daa.

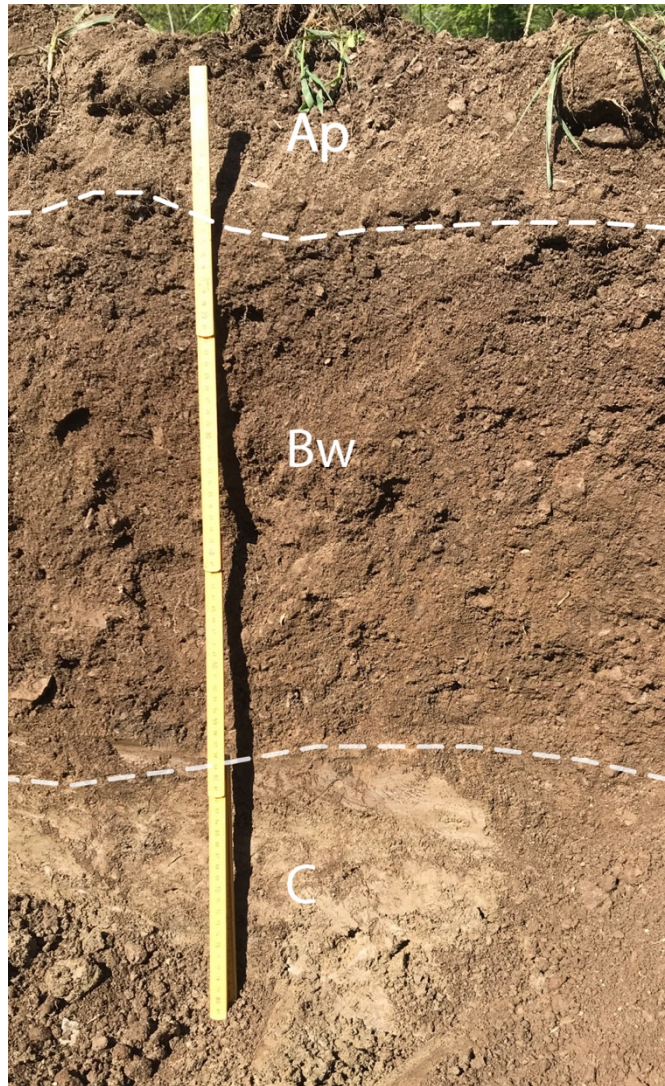
Ap, 0 - 25 cm	Moldrik mørkebrun siltig mellomleire med godt utviklet, stabil grynstruktur; inneholder mye grus og stein; tørr, svært skjør; mange fine og svært fine røtter gjennom hele sjiktet; registrert meitemarkaktivitet; gradvis og plan sjiktgrense
Bw, 25 - 60 cm	Mørk rødbrun siltig mellomleire med grynstruktur og høyt innhold av grus og stein; tørr; svært skjør; registrert meitemarkaktivitet. Gradvis og plan sjiktgrense
C, 60 - ... cm	Mørk gulbrun siltig mellomleire, tørr, svakt hard; registrert meitemarkaktivitet.

Figur 16. Bildet viser jordprofil 4 (foto: Håkon Borch).
