E-18 Lysaker - Ramstadsletta

Forundersøkelser av vannkjemi og biologiske kvalitetselementer 2018

NIBIO RAPPORT | VOL. 5 | NR. 39 | 2019

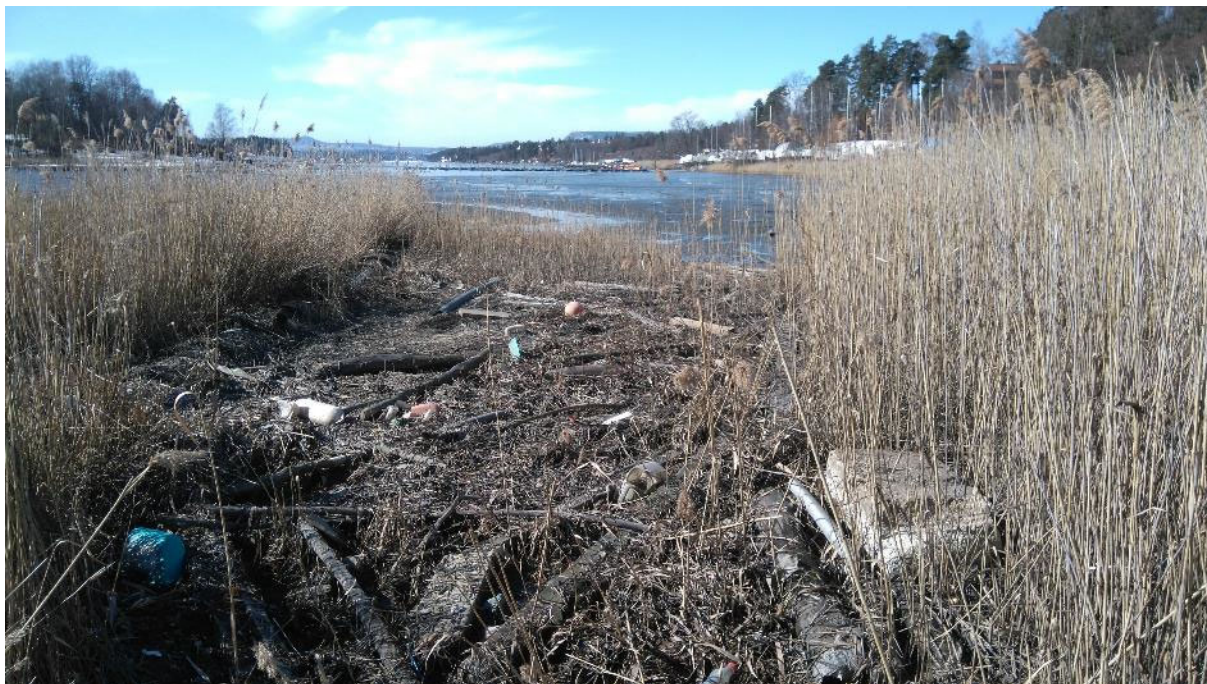
HOLT-OVE

Prøven ble tatt ved et utløpsrør helt innerst bukten. Røret går gjennom et område med takrør før vannet slipper ut i bukten.

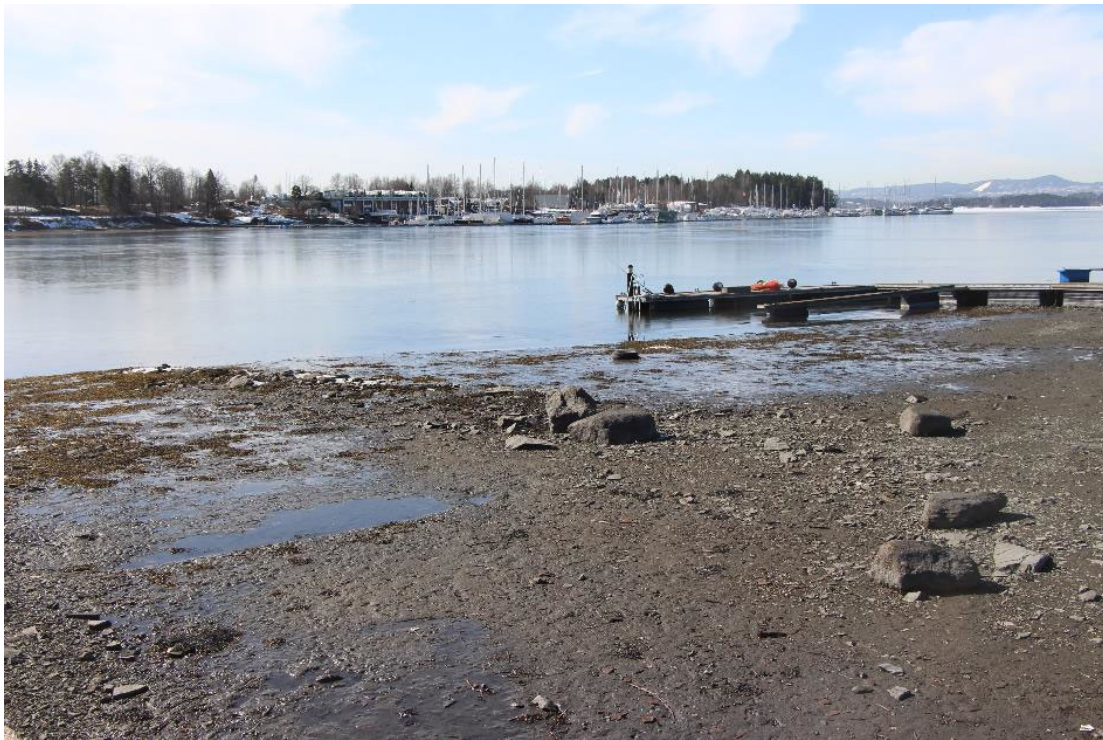
Utløpsrøret for Stabekken antas å gå ut under tilfylt stein på bildet.

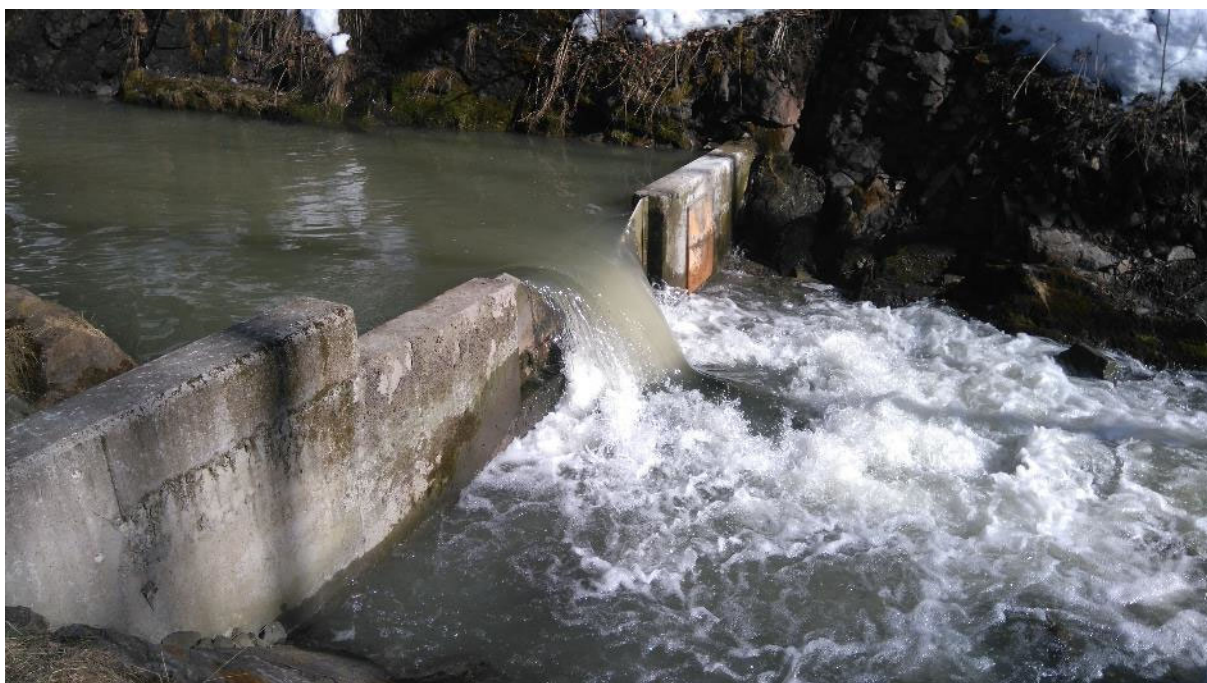
GJØ-N (Nadderudbekken)

Prøven ble tatt rett før samløpet med Øverlandselva. Bekken har en grålig farge og tydelig høy turbiditet.
