# Sopp i norske bygninger!

Av Gry Alfredsen, Kolbjørn Mohn Jenssen, Halvor Solheim

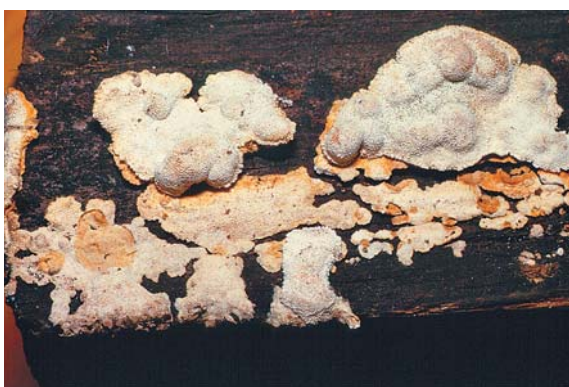
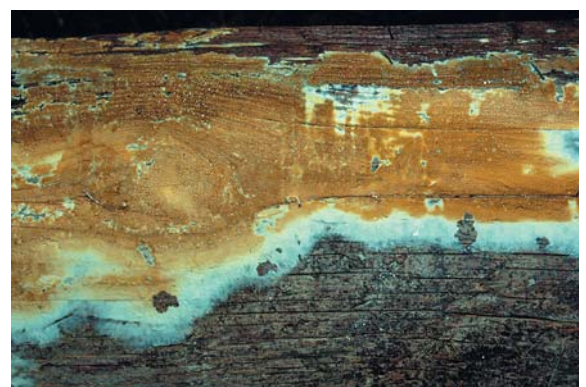
Brunråtesoppene hvitkjuke (til venstre) og kjellersopp (til høyre).  
Foto: Mycoteam

å bestemme dem til artsnivå, det holder å vite at det er en hvitkjuke og at det medfører brunråtesskader. Kjellersopp og ekte hussopp er også kjente skadesopper i bygninger og ikke uventet var disse de vanligste identifiserte artene. Begge er aggressive brunråtesser.

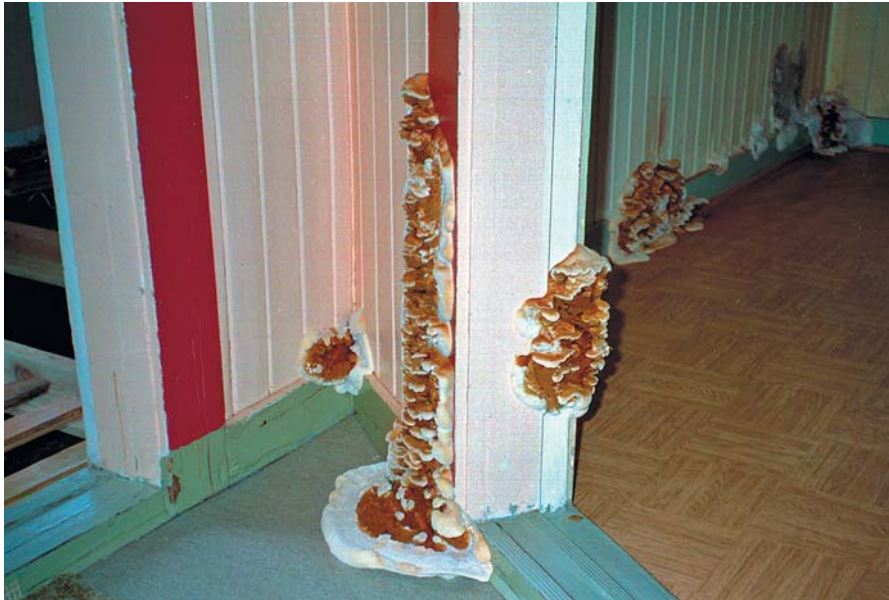
En annen brunråtresopp - ekte hussopp - på vandring rundt i en bolig!  
Foto: Mycoteam
